AGÊNCIA  
REGULADORA  
DO ESTADO  
DO CEARÁ

**RELATÓRIO DE FISCALIZAÇÃO  
RF/CSB/0040/2017  
(PCSB/CSB/0180/2017)**

Assunto: Fiscalização do Sistema de Abastecimento  
de Água do Município de Irauçuba

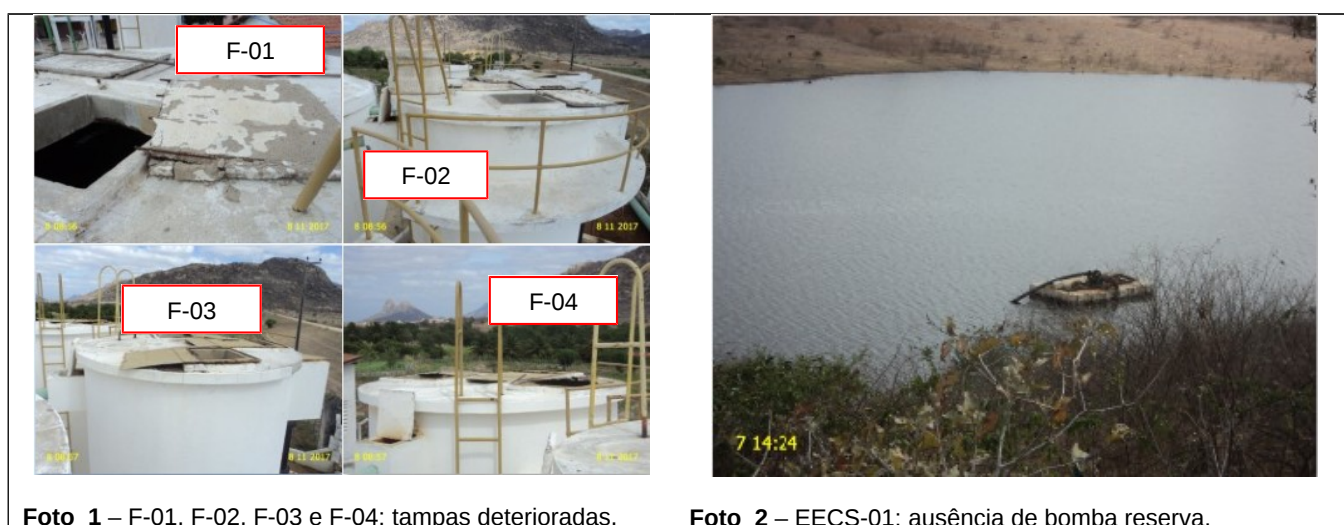
- Não existe ETRG na Estação de Tratamento de Água (Anexo II – Item 13);
- A elevatória de água EECS-01 não é dotada de bomba reserva (Anexo II – Item 2; Foto 2).

Foto 1 – F-01, F-02, F-03 e F-04: tampas deterioradas.

Foto 2 – EECS-01: ausência de bomba reserva.

- Os filtros F-01, F-02, F-03 e F-04 apresentam tampas deterioradas (Anexo II – Item 9; Foto 1 );
- A parede da ETA apresenta reboco e pintura deteriorados (Anexo II – Item 12; Foto 3);
- A última limpeza e desinfecção dos reservatórios foi realizada em 13/03/2016. Portanto, há mais de 6 (seis) meses (Anexo II – Item 26; Foto 4);
- A caixa de passagem não está identificada e apresenta vazamento, pintura e reboco deteriorados (Anexo II – Item 25; Foto 5);
- O reservatório RAP-01 apresenta reboco e pintura deteriorados (Anexo II – Item 25; Foto 6);
- A elevatória de água EECS-01 não está identificada (Anexo II – Item 5; Foto 7).
- A porta da casa de química da ETA está deteriorada (Anexo II – Item 6; Foto 8);
- O telhado da casa de abrigo da elevatória de água EECS-01 está deteriorado; (Anexo II – Item 4; Foto 7).

**Determinação D1** – A CAGECE deve cumprir as normas técnicas e procedimentos estabelecidos para implantação de sistemas de abastecimento de água, visando corrigir as não conformidades descritas na constatação C1.

**Determinação D2** – A CAGECE deve realizar operação e manutenção adequada das unidades integrantes dos sistemas de abastecimento de água, visando corrigir as não conformidades descritas na constatação C2.

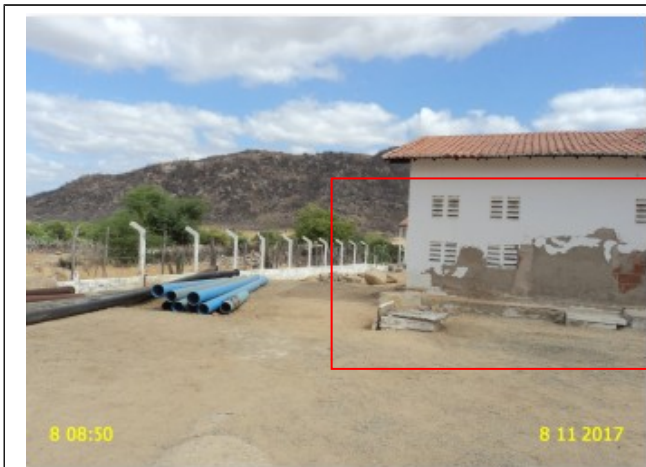
Foto 3 – ETA: parede com reboco e pintura deteriorados.

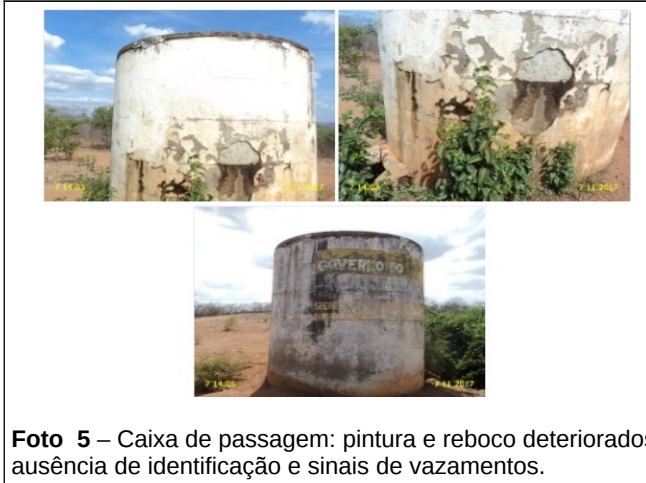
Foto 5 – Caixa de passagem: pintura e reboco deteriorados, ausência de identificação e sinais de vazamentos.

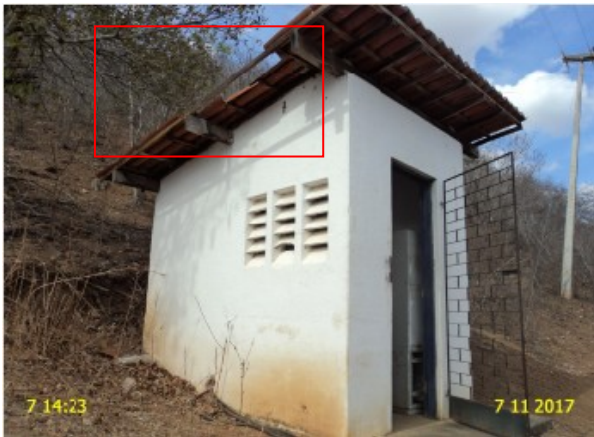
**Foto 7** – EECS-01: ausência de identificação e telhado deteriorado.

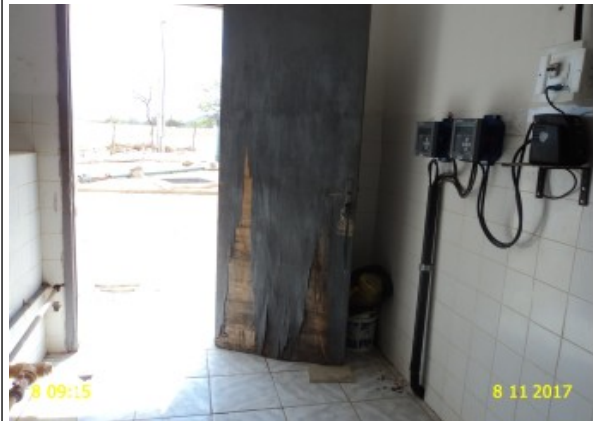
**Foto 8** – Casa de química: porta deteriorada.

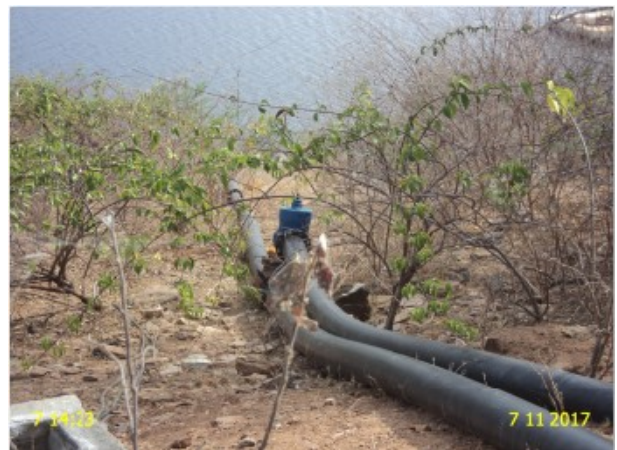
- Os guarda-corpos dos filtros F-03 e F-04 estão em processo de corrosão (Anexo II – Item 8; Foto 9);
- Na AAB próxima a captação existe um registro sem caixa de inspeção e uma caixa de proteção deteriorada (Anexo II – Item 1; Fotos 10 e 11);

**Foto 10** – AAB: registro sem caixa.

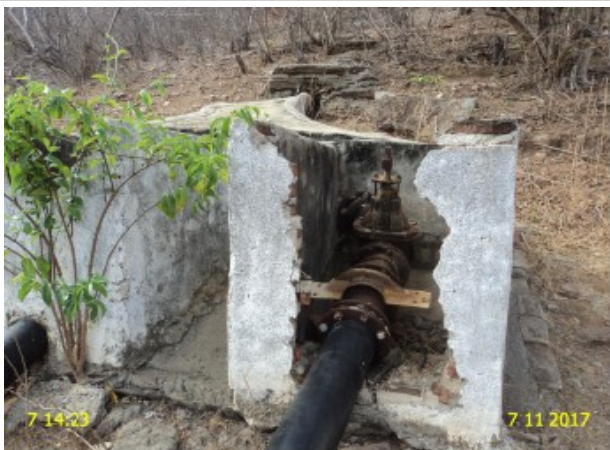
**Foto 11** – AAB: caixa de inspeção danificada.

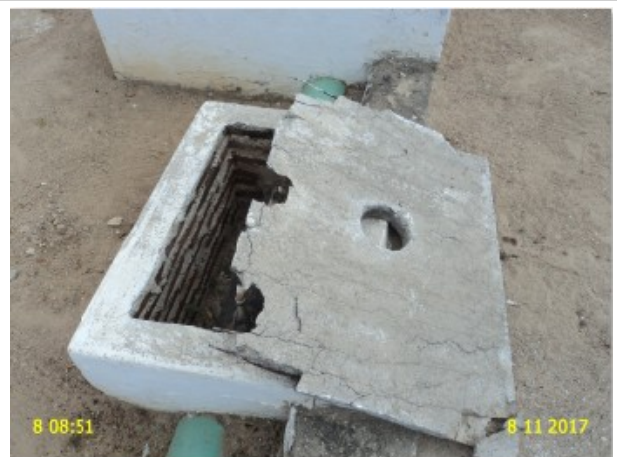
- Existe uma caixa de macromedidor na AAB com tampa deteriorada, na área da ETA (Anexo II – Item 1; Foto 12);
- Os registros dos filtros F-01, F-02 e F-04 não possuem vedação adequada (Anexo II – Item 10; Foto 13);

**Foto 12** – AAB: tampa deteriorada.

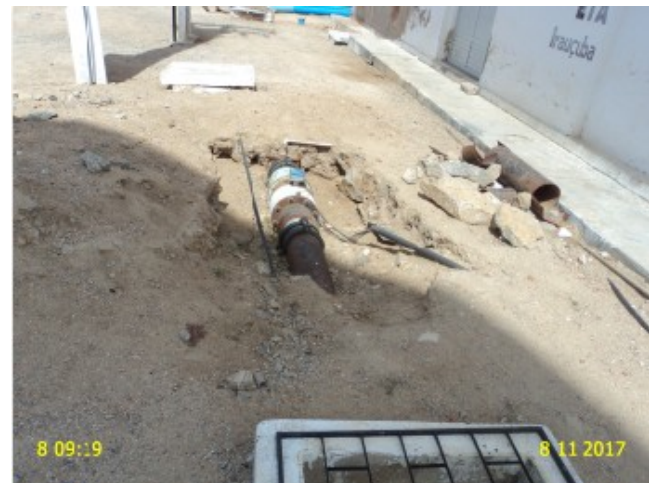
- Existe um macromedidor sem caixa de inspeção, na área da ETA (Anexo II – Item 11; Foto 14);
- O piso e a parede da elevatória de água EEAT-01 estão deteriorados (Anexo II – Item 16; Foto 15);

Foto 14 – ETA: macromedidor sem caixa.

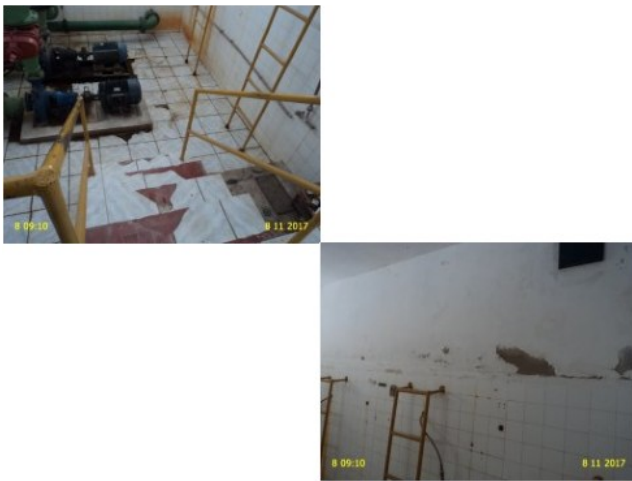
Foto 15 – EEAT-01: piso e reboco da parede deteriorados.

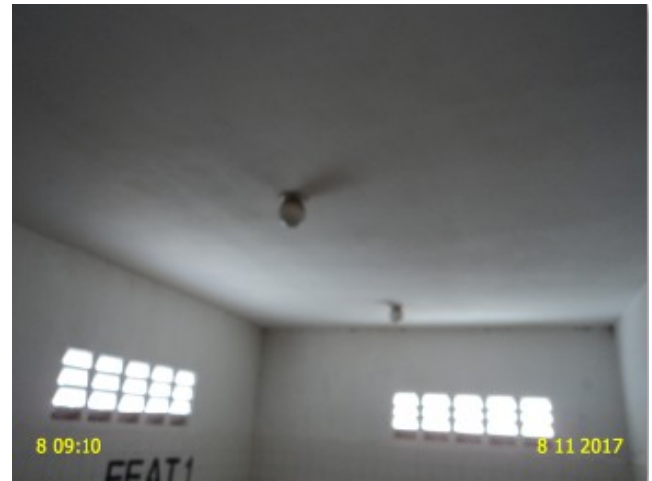
- Não há iluminação para trabalhos noturnos na EEAT-01 (Anexo II – Item 15; Foto 16);
- A validade da carga e do teste hidrostático do extintor de incêndio da elevatória de água EEAT-01 venceram, respectivamente, em 2014 e 2016 (Anexo II – Item 17; Foto 17);

Foto 16 – EEAT-01: lâmpadas sem acender.

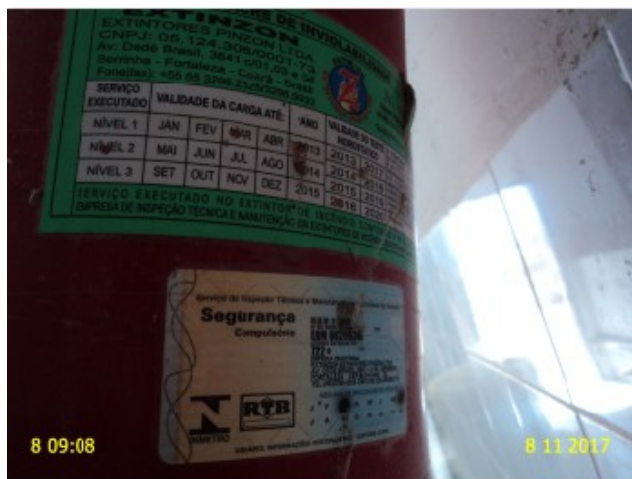
Foto 17 – EEAT-01: carga e teste hidrostático fora do prazo de validade.

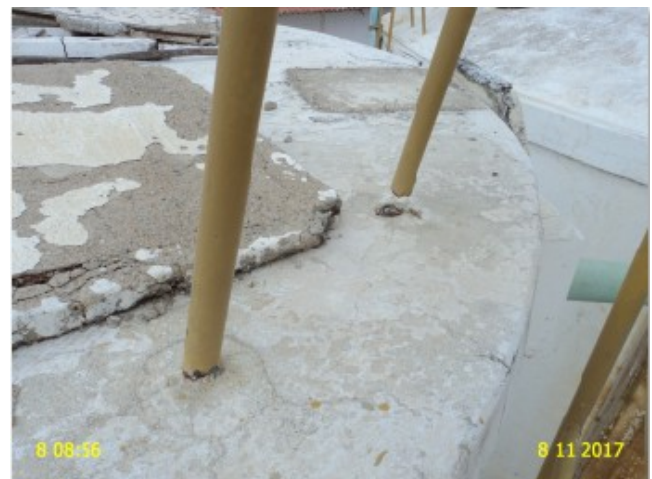
- A escada do filtro F-01 não está fixada adequadamente em sua estrutura (Anexo II – Item 7; Foto 18);
- A calha de água do filtro F-01 está deteriorada, com armadura exposta e sua tampa está em processo de corrosão (Anexo II – Item 7; Foto 19);

Foto 18 – F-01: escada sem fixação adequada na estrutura do reservatório.

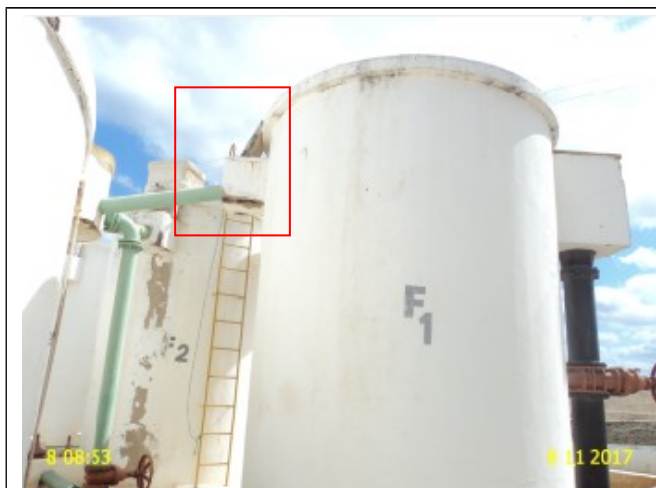
**Foto 19** – F-01: calha de água com armadura exposta e tampa em processo de corrosão

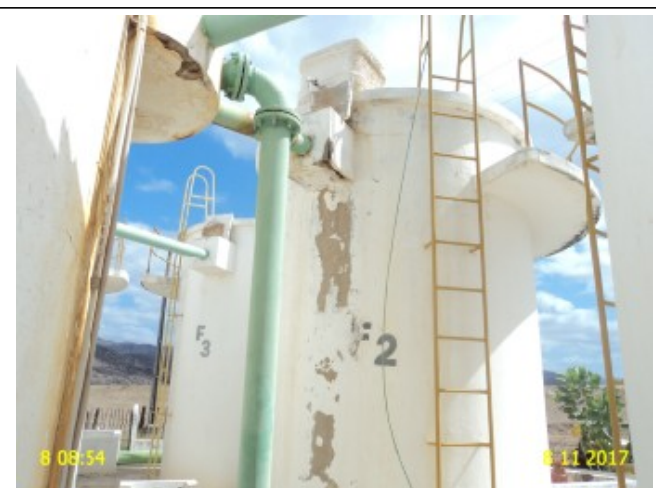
- O filtro F-02 apresenta calha de água com estrutura deteriorada e armadura exposta (Anexo II – Item 7; Foto 20);
- A casa de abrigo da elevatória de água EECS-01 não é dotada de iluminação para

- trabalhos noturnos (Anexo II – item 3);
- O filtro F-02 apresenta reboco e pintura deteriorados. (Anexo II – Item 7; Foto 20);
- \*O para-raios do reservatório REL-02 está danificado (Foto 21);

**Foto 20** – F-02: reboco e pintura deteriorados e calha de água deteriorada com armadura exposta.

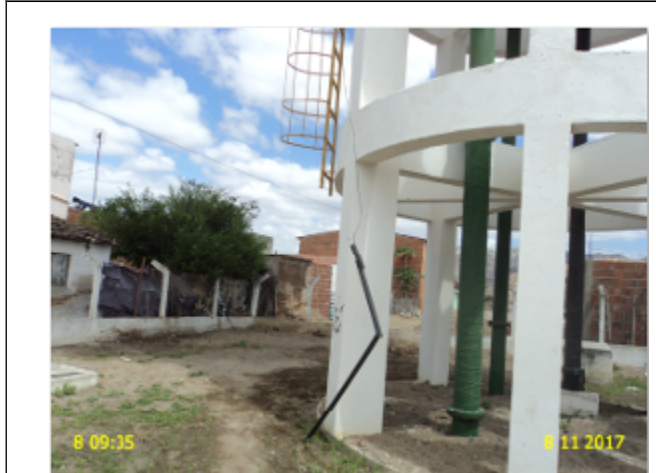
**Foto 21** – REL-02: para-raios danificado.

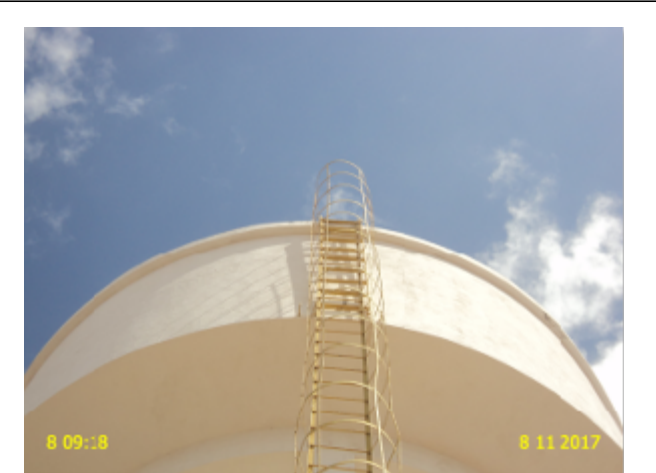
- \*O reservatório REL-01 não é dotado de guarda-corpos na laje de cobertura (Foto 22);

**Foto 22** – REL-01: ausência de guarda-corpos na laje de cobertura.

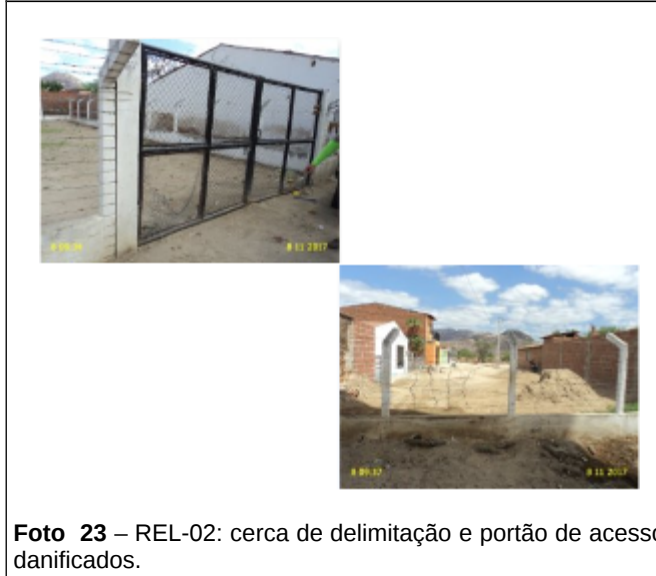
- \*\*O portão de acesso e a cerca de delimitação do REL-02 estão danificados (Foto 23).

**Foto 23** – REL-02: cerca de delimitação e portão de acesso danificados.

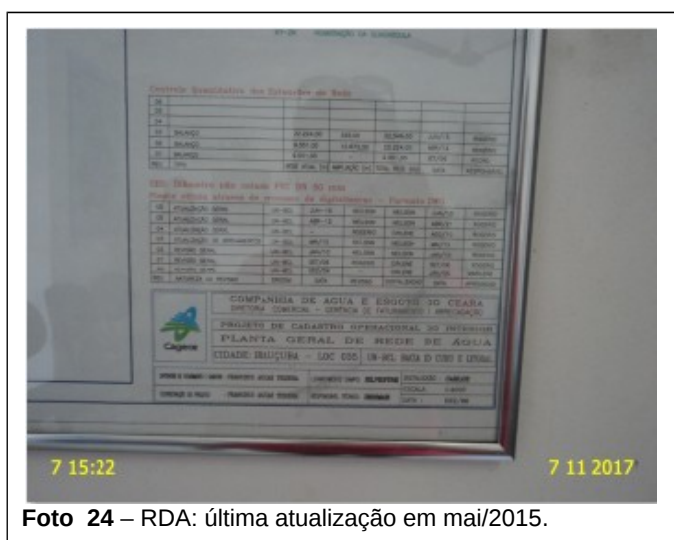
- A última atualização do cadastro da rede de distribuição do SAA foi realizada em mai/2015. (Anexo II – item 24; Foto 24);
- O Croqui do SAA está desatualizado, pois a elevatória que abastecia a ETA, proveniente do açude missi, atualmente abastece o SISAR (Anexo II – item 18).

Foto 24 – RDA: última atualização em mai/2015.

**Determinação D4** – A CAGECE deve manter organizada e atualizada toda a informação na forma exigida pela legislação, visando corrigir as não conformidades descritas na constatação C4.

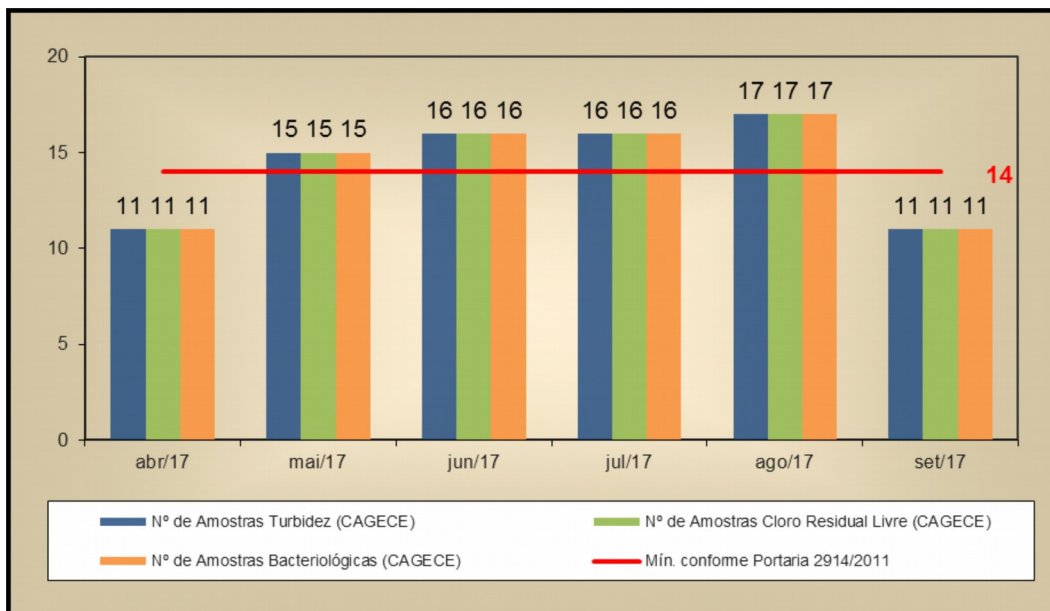
**Gráfico 3** – Avaliação do Monitoramento da Qualidade da água tratada realizado pela CAGECE na rede de distribuição do SAA do Município de Irauçuba, no período de abril/2017 a setembro/2017 conforme Portaria MS 2.914/11, com relação ao número de amostras dos exames bacteriológicos, cloro residual livre e turbidez.
