## **RELATÓRIO DE FISCALIZAÇÃO RF/CSB/0043/2015**

**Assunto: Fiscalização do Sistema de Abastecimento  
de Água da Sede do Município de Capistrano**

**COORDENADORIA DE SANEAMENTO BÁSICO**

**Agosto/2015**

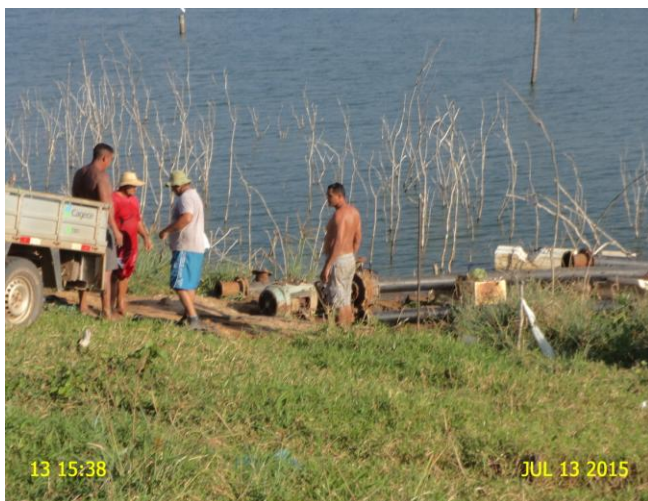
No dia da inspeção o abastecimento estava paralisado devido a necessidade de deslocamento da captação localizado no açude Castro (**Fotos 1 e 2**).

**Foto 1** – EECS: manutenção corretiva no conj. Motor-bomba.

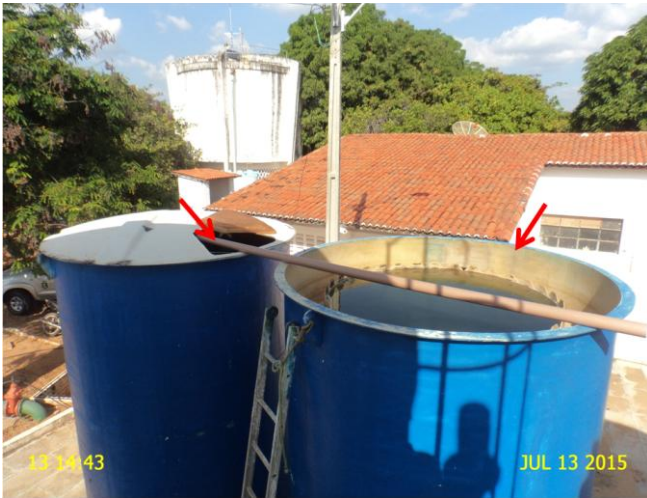
**Foto 9** – F-01 e F-02: filtros com tampa aberta.

- 3.1. Os filtros F-01 e F-02 estão sem tampas (**Foto 9**; Anexo II, item 3);
- 3.2. Na área da ETA, há uma caixa de inspeção sem tampa ou grade de proteção e outra caixa com grade em processo de corrosão (**Fotos 10 e 11**; Anexo II, item 4);

**Determinação D2** – A CAGECE deve realizar operação e manutenção adequada das unidades integrantes do sistema de abastecimento de água, visando corrigir as não conformidades descritas na constatação C3.

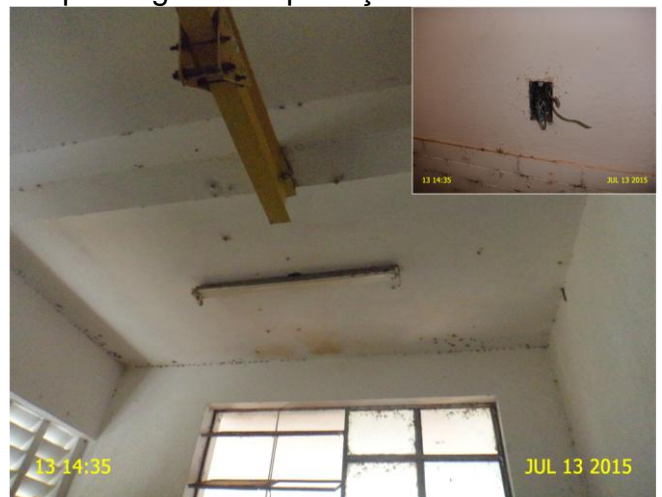
**Foto 12** – EEAT-02: ausência de iluminação.

- 3.3. Não há iluminação nas elevatórias EEAT-02 e EEAT-03 (**Foto 12**; Anexo II, item 6);
- 3.4. O portão de acesso à EEAT-03 apresenta corrosão (**Foto 13**; Anexo II, item 7);

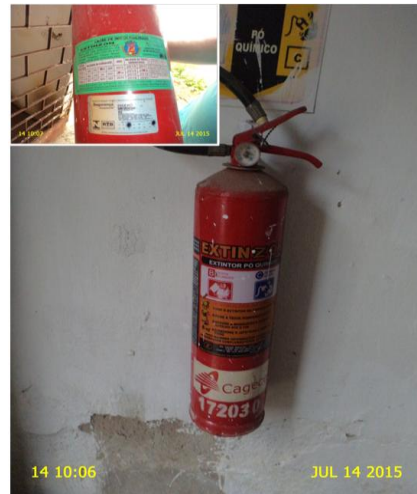
**Foto 14** – EEAT-03: extintor de incêndio com carga vencida em 03/2014.

- 3.5. O extintor de incêndio da EEAT-03 está com data de validade da recarga vencida desde 03/2014 (**Foto 14**; Anexo II, item 7).
- 3.6. Na área do reservatório RSE-02, constatou-se caixa de inspeção sem tampa ou grade de proteção (**Foto 15**; Anexo II, item 13);

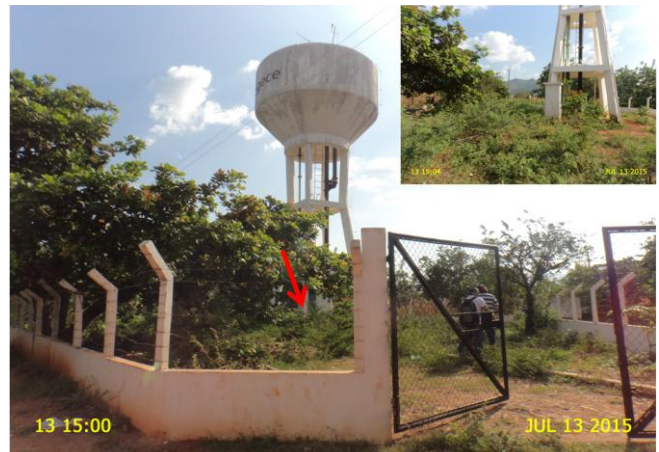
**Foto 16** – REL-02: sem identificação, cerca de delimitação danificada e vegetação excessiva na área.

- 3.7. Há vegetação excessiva na área do REL-02 (**Foto 16**; Anexo II, item 14);
- 3.8. A cerca de delimitação da área do reservatório REL-02 está danificada (**Foto 16**; Anexo II, item 16);

- 3.9. Os reservatórios RSE-02 e REL-02 não estão identificados (**Fotos 16 e 18**; Anexo II, item 15);
- 3.10. Nos reservatórios RSE-01 e REL-02, a pintura está deteriorada (**Fotos 16 e 17**; Anexo II, item 15);

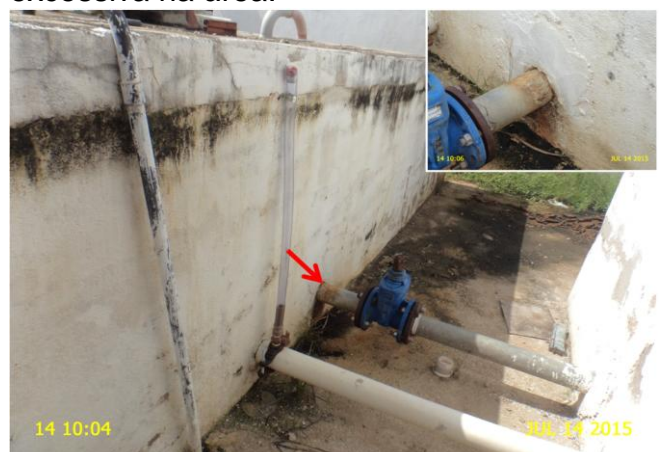
**Foto 18** – RSE-02: sem identificação, pintura deteriorada e sinais de vazamento na saída do reservatório.

- 3.11. No reservatório RSE-02, há sinais de vazamento na saída do registro (**Foto 18**; Anexo II, item 15);
- 3.12. Não há registros da limpeza e desinfecção dos reservatórios RSE-01, RSE-02 e REL-01 nos últimos 6 (seis) meses (Anexo II, item 17);

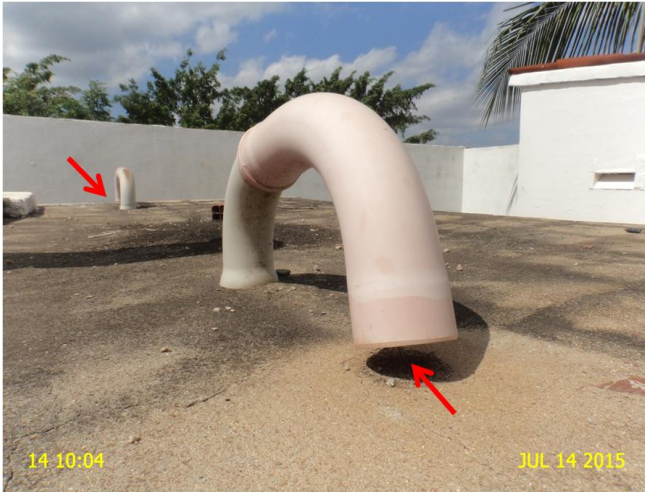
**Foto 19** – RSE-02: tubulação de ventilação sem tela de proteção.

3.13. Não existe tela de proteção na tubulação de ventilação do RSE-02 (**Foto 19**; Anexo II, item 11).

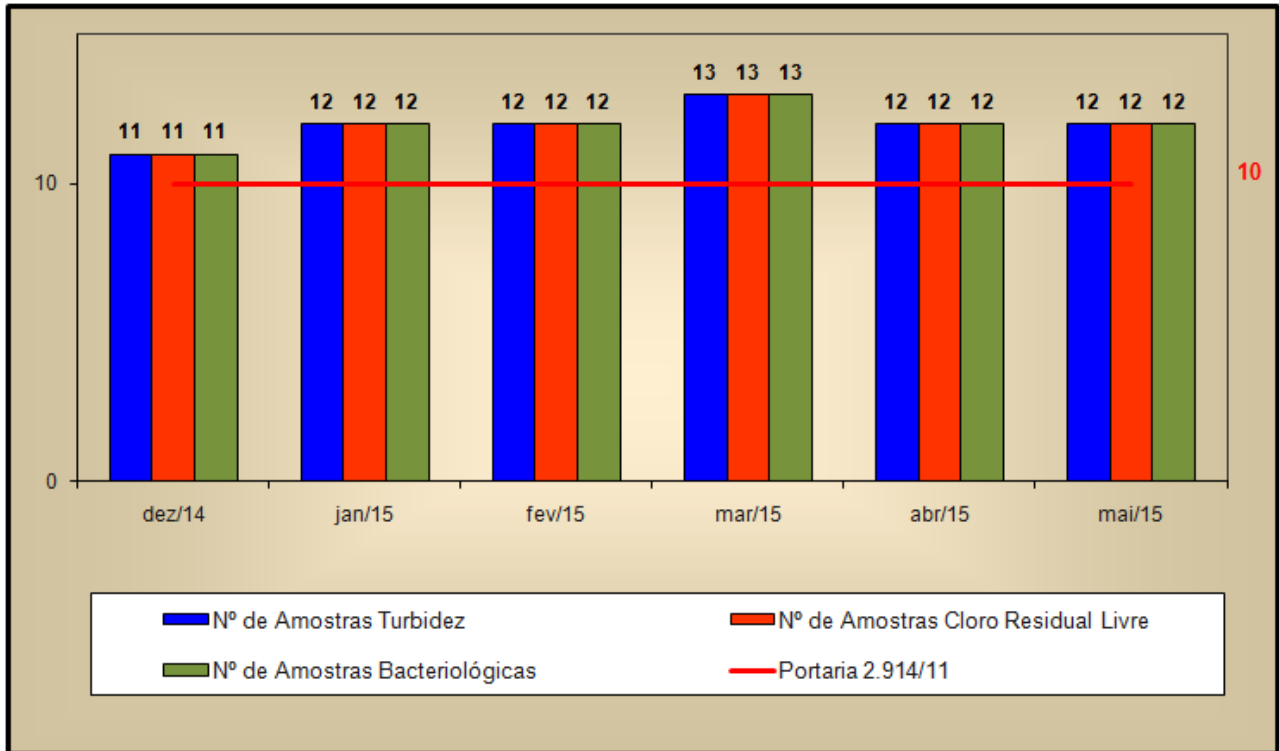
**Gráfico 3** - Avaliação do Monitoramento da Qualidade da água tratada realizada pela CAGECE na rede de distribuição do SAA da Sede do Município de Capistrano, no período dezembro/2014 a maio/2015 conforme Portaria MS 2.914/11, com relação ao número de amostras dos exames bacteriológicos, cloro residual livre e turbidez.
