RELATÓRIO DE FISCALIZAÇÃO

RF/CSB/0047/2012

Assunto: Fiscalização do Sistema de Abastecimento de Água do Município de São Gonçalo do Amarante

COORDENADORIA DE SANEAMENTO BÁSICO

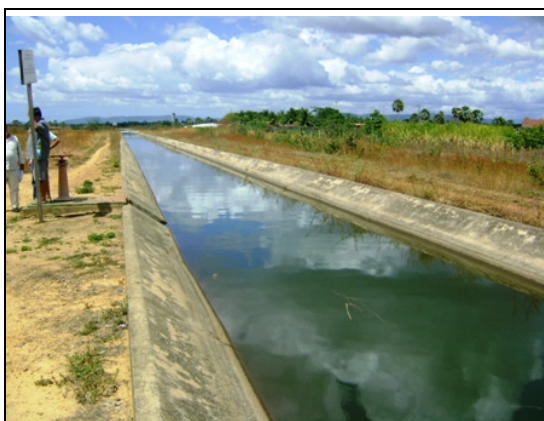
- A captação é realizada no canal de derivação do Açude dos Sítios Novos, situado no distrito de Catuana, município de Caucaia, por meio de tomada direta (gravidade) com gradeamento, alimentando o reservatório semi-enterrado (**Fotos 1 e 2**);
- Na captação, existe sinalização indicando que se trata de área destinada ao abastecimento público, no entanto, a área não está delimitada (**Foto 3**);

Foto 1 – Captação - canal de derivação – Açude Sítios Novos.

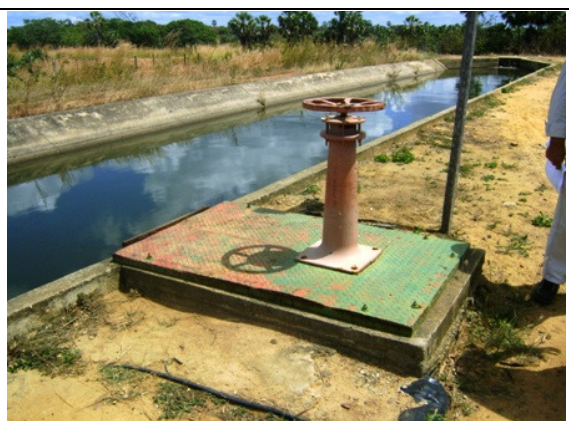
Foto 2 – Captação - canal de derivação – Açude Sítios Novos – ponto da tomada direta.

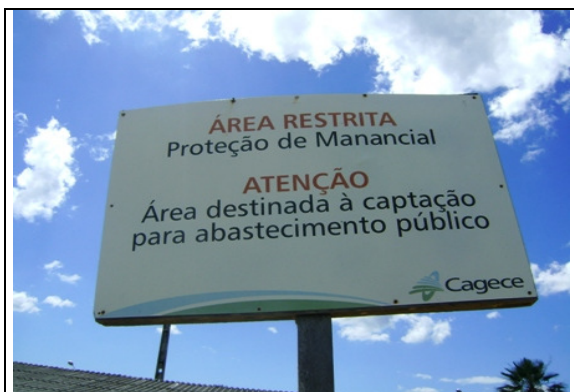
Foto 3 – Placa de sinalização

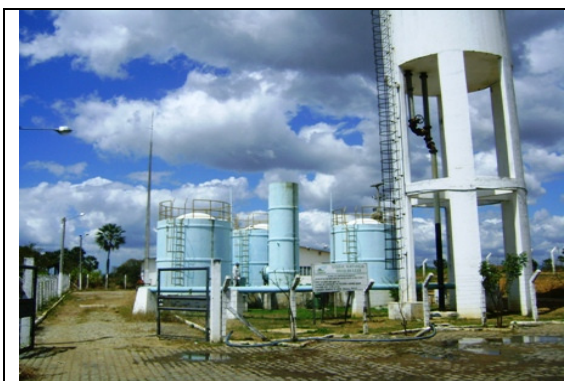
- A ETA do Sistema de Abastecimento de São Gonçalo do Amarante localiza-se no distrito de Catuana, município de Caucaia, próxima ao manancial e apresenta bom estado de conservação e limpeza. É composta por 3 (três) filtros de fluxo ascendentes, casa de química e laboratório (**Fotos 4 e 5**);
- A Licença de Operação da SEMACE, para o SAA de São Gonçalo do Amarante, (fls. 9 a 11 do Processo PCSB/CSB/0239/2012) está dentro do seu prazo de validade, que terminará em 29/09/2012 (**Foto 6**);

Foto 4 – Vista da entrada da ETA de São Gonçalo do Amarante

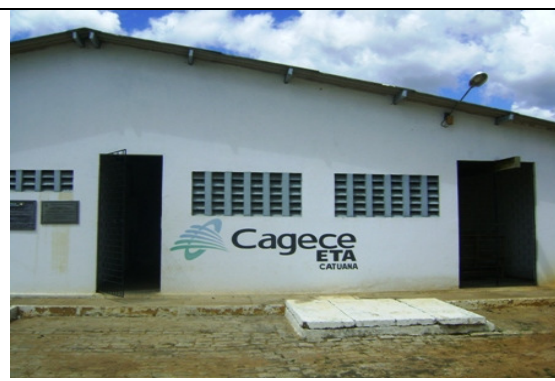
Foto 5 – Vista área interna da ETA de São Gonçalo do Amarante

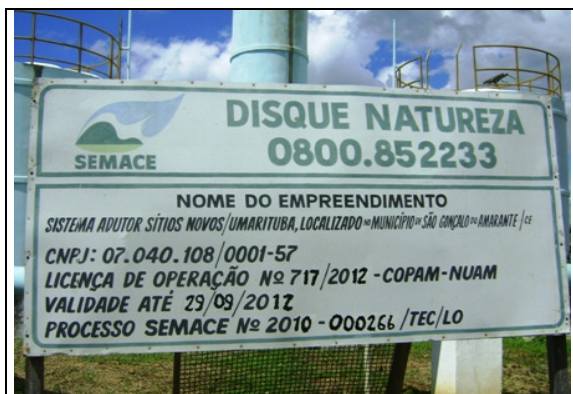
Foto 6 – Vista da placa de licenciamento da SEMACE, dentro do prazo de validade

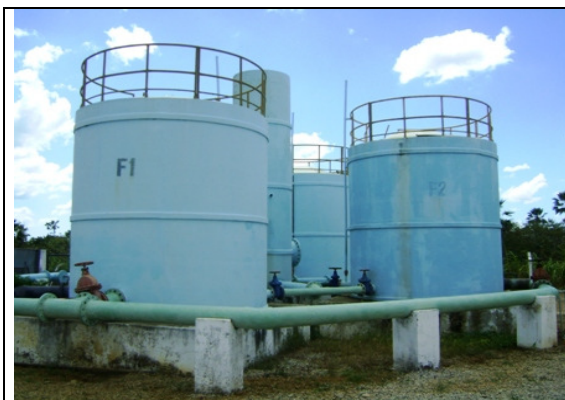
- Os filtros da ETA de São Gonçalo do Amarante apresentam bom estado de conservação (**Fotos 7 e 8**).

Foto 7 – Sistema de filtração da ETA de São Gonçalo do Amarante.

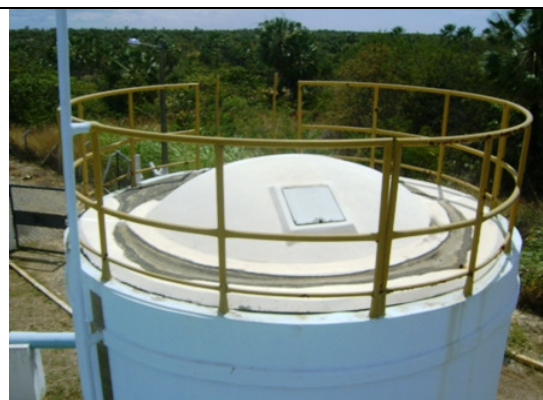
Foto 8 – Vista superior do filtro F-2

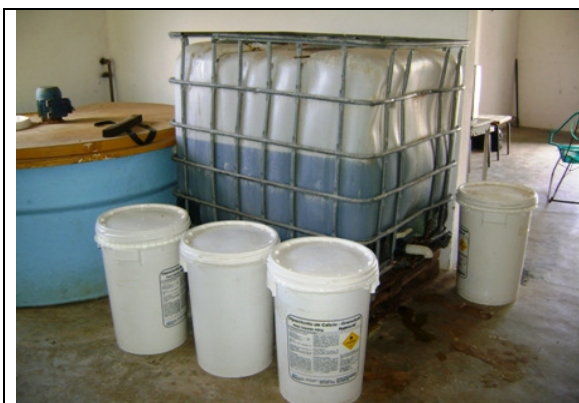
- Na casa de química os produtos químicos estão armazenados de forma inadequada (**Foto 9**);
- O preparo da alimentação dos operadores da ETA é feita na área onde estão estocados os produtos químicos (**Foto 10**);
- O sistema de dosagem de cloro está em precárias condições de conservação e a medição de cloro não funciona (**Fotos 11 e 12**);
- Existem EPI's disponíveis na casa de química e *kit* de emergência para acidentes com o cloro gasoso (**Fotos 13 e 14**);

Foto 9 – Armazenamento inadequado de produtos químicos.

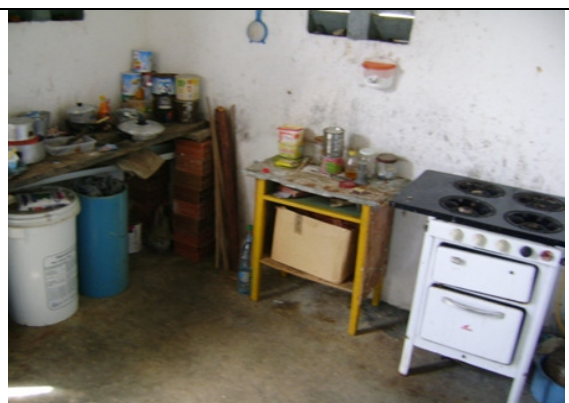
Foto 10 – Local de preparo de alimentação dos operadores junto aos produtos químicos.

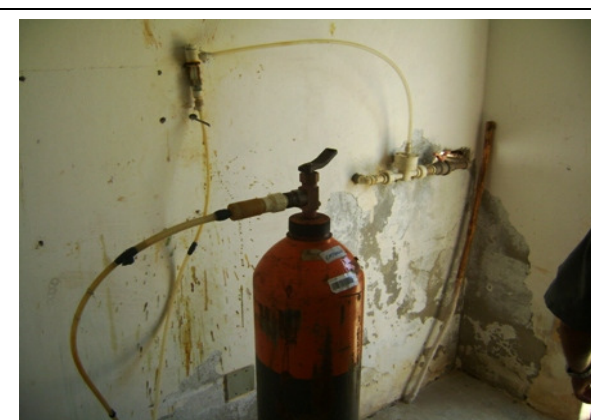
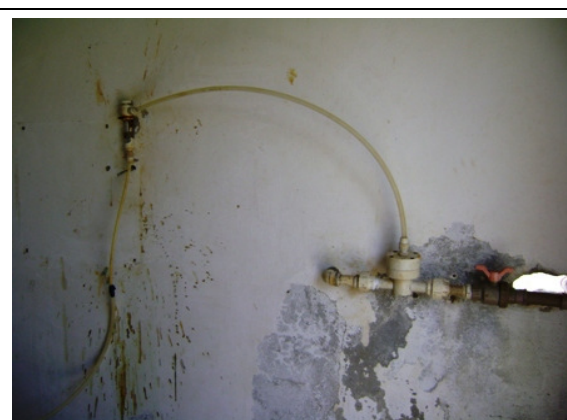
Fotos 11 e 12 – Sistema de dosagem de cloro gasoso

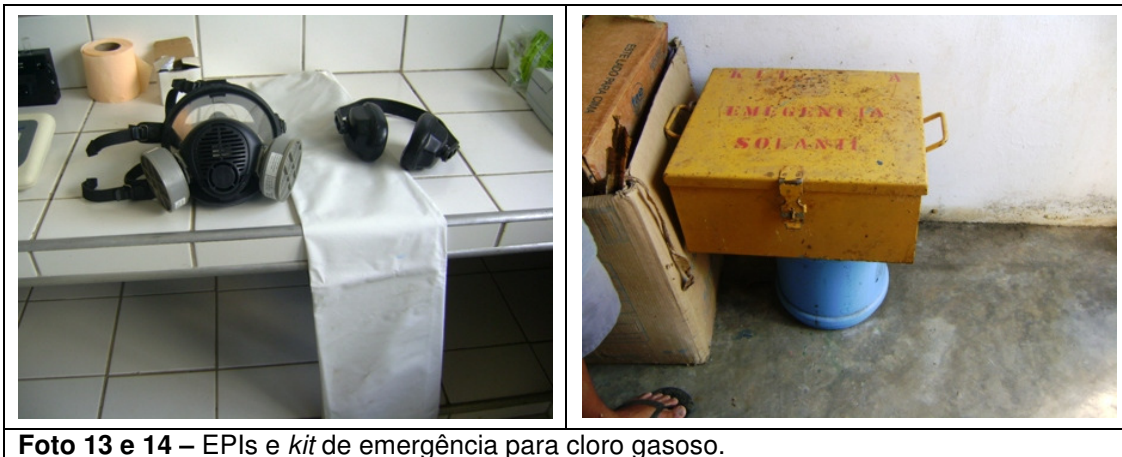
Foto 13 e 14 – EPIs e kit de emergência para cloro gasoso.

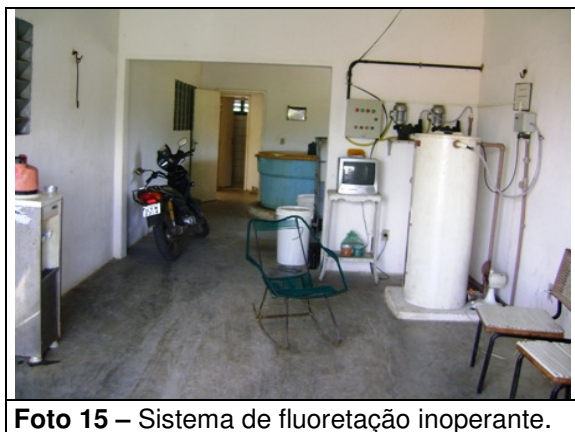
- O sistema de fluoretação encontra-se instalado, entretanto não entrou em operação (**Foto 15**);
- As calibrações dos equipamentos do laboratório, segundo os representantes do Núcleo, são realizadas por técnicos da **UN-BCL** e estão anotadas na ficha de controle, que se encontra exposta, juntamente com as planilhas de acompanhamento operacional (**Fotos 16 e 17**);

Foto 15 – Sistema de fluoretação inoperante.

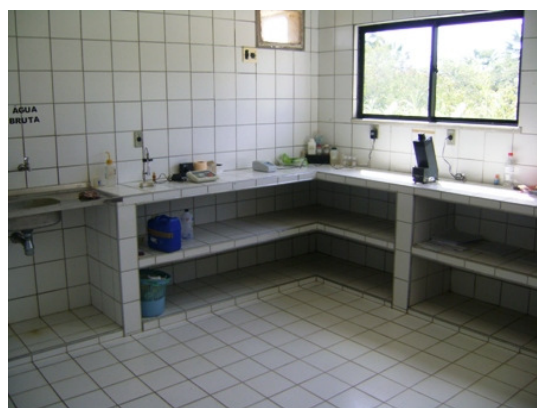
- O laboratório apresenta bom estado de limpeza e conservação (**Foto 18**);
- O rótulo do frasco indica que o reagente químico ortotolidina está dentro do prazo de validade (**Foto 19**);

Foto 18 – Vista parcial do laboratório.

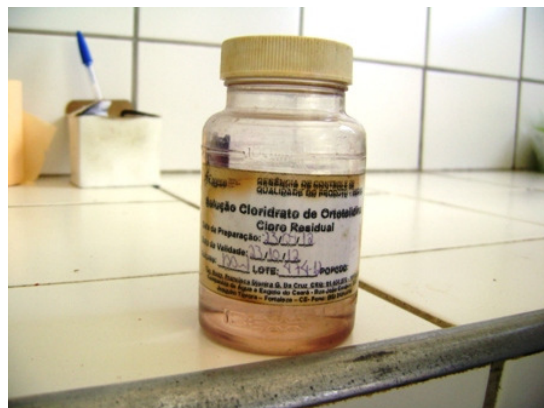
Foto 19 – Reagente dentro do prazo de validade.

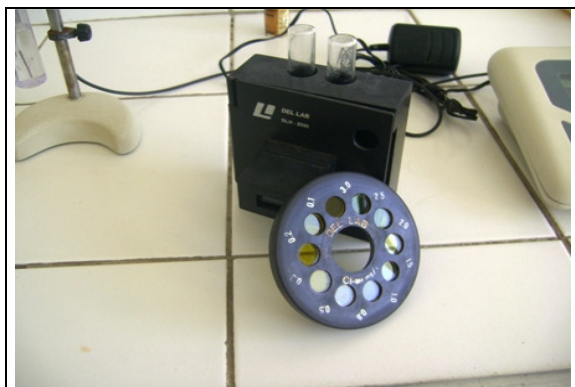
- O disco comparador utilizado para a medição de cloro residual livre apresenta como valor máximo 3,0 mg/l. O operador da ETA tem conhecimento do método de diluição, para análises de valores superiores a 3,0 mg/l de cloro residual.

Foto 20 – Disco de cloro com valor máximo de 3,0mg/l.

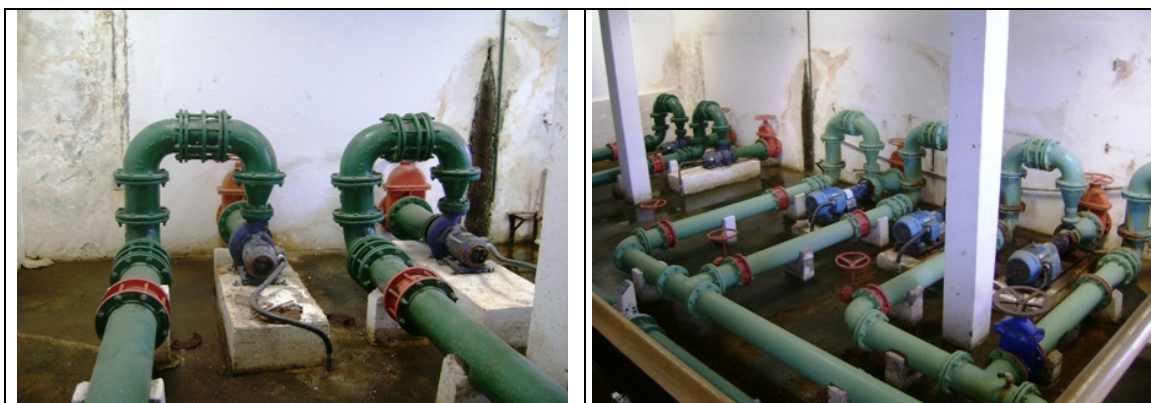
- Nas elevatórias do SAA de São Gonçalo do Amarante (**Fotos 21 a 26**) observaram-se:
 - As elevatórias EEAB-01, EEAT-01 e EEAT-02 não possuem identificação;
 - Os conjuntos motores-bomba das elevatórias EEAT-01 e EEAT-03 apresentam vazamentos e corrosão na carcaça do motor;
 - A elevatória EEAT-03 não possui conjunto motor-bomba reserva;
 - Os quadros de comando das estações elevatórias de água bruta e tratada apresentam boas condições de manutenção e conservação.
- Nos **RECOPs**, do período de dezembro/2011 a maio/2012, não foram registradas ocorrências relevantes sobre as elevatórias.

Fotos 21 e 22 – Elevatórias EEAB-01, EEAT-01 e EEAT-02 conjuntos motores-bomba

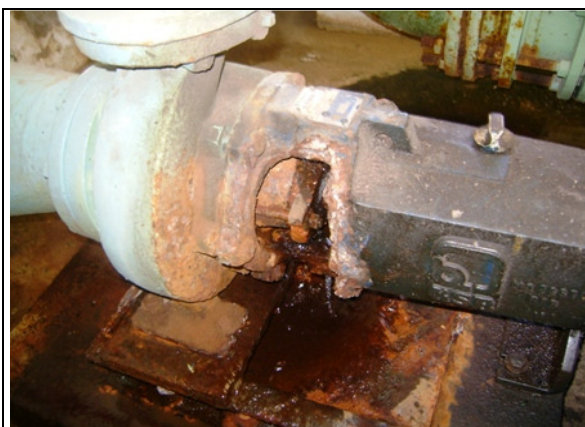
Foto 23 – Conjunto moto-bomba da EEAT-01 - com vazamento e corrosão

- As elevatórias EEAB-01, EEAT-01 e EEAT-02 não possuem identificação;
- Os conjuntos moto-bomba da EEAT-01 e EEAT-03 apresentam vazamentos e corrosão na carcaça do motor;
- A elevatória EEAT-03 não possui conjunto motor-bomba reserva.

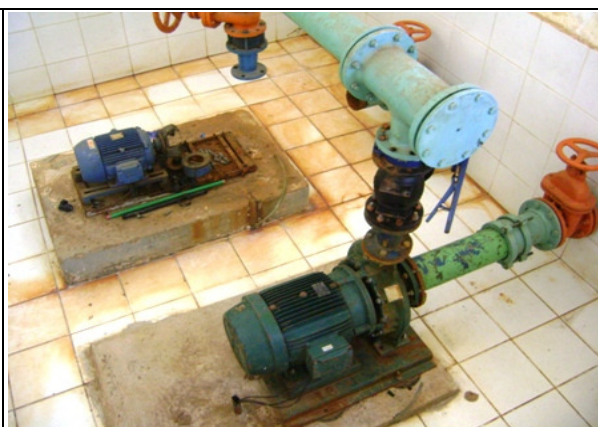
Foto 24 – EEAT-03 sem bomba reserva

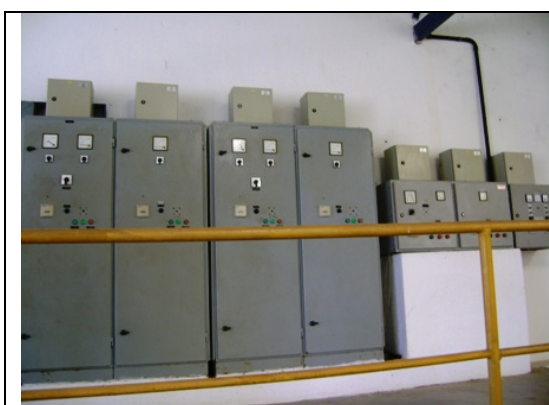
Foto 25 – Quadros de comando das elevatórias EEAB-01, EEAT-01 e EEAT-02

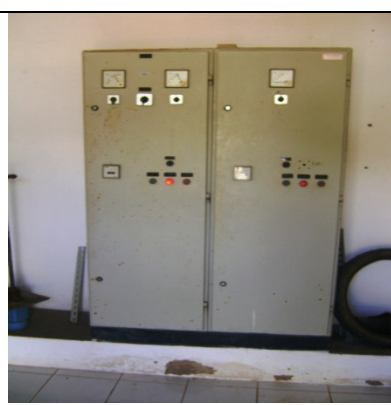
Foto 26 – Quadro de comando da EEAT-03 em boas condições

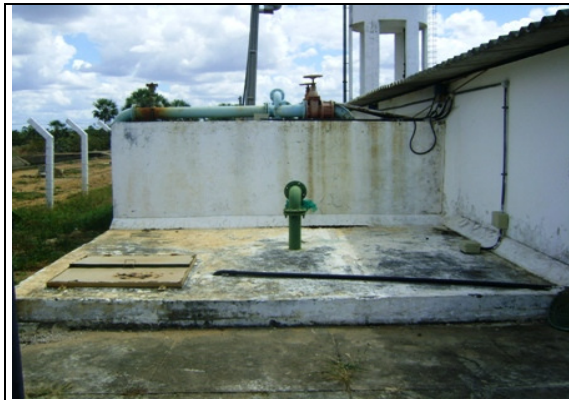
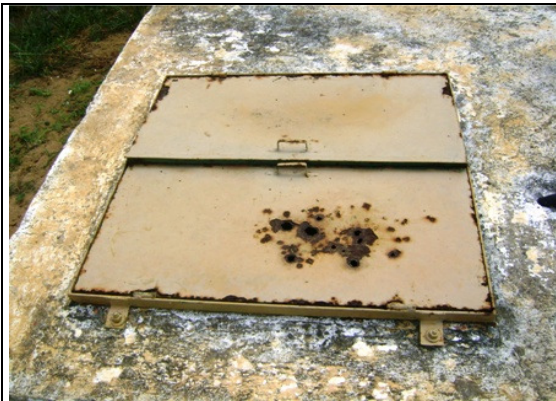
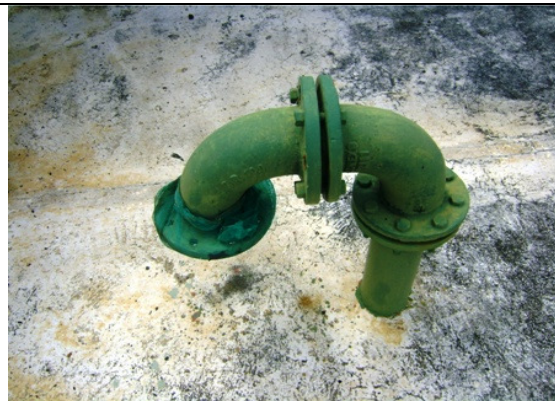
- No reservatório **REN-01 (Fotos 27 a 29)** observaram-se:
 - Ausência de identificação;
 - Tampa da abertura de inspeção com sinais de corrosão.
- No reservatório **RSE-01 (Fotos 30 a 33)** observaram-se:

Foto 27 – Vista do REN-01

Fotos 28 e 29 – Vistas superiores do REN-01

- Ausência de identificação;
- Tampa da abertura de inspeção com sinais de corrosão.

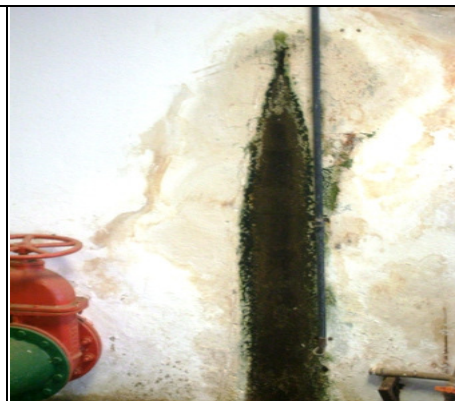
- Ausência de identificação;
 - Ocorrência de vazamento;
 - Tampa de inspeção aberta.
- No reservatório **RAP-01 (Fotos 34 a 36)** observaram-se:
 - Ausência de identificação;

Foto 30 – Vista do RSE-01

Foto 31 – RSE – sinais de vazamento

Fotos 32 e 33 – Vistas superiores do RSE

- Ausência de identificação;
- Ocorrência de vazamento;
- Tampa de inspeção aberta.

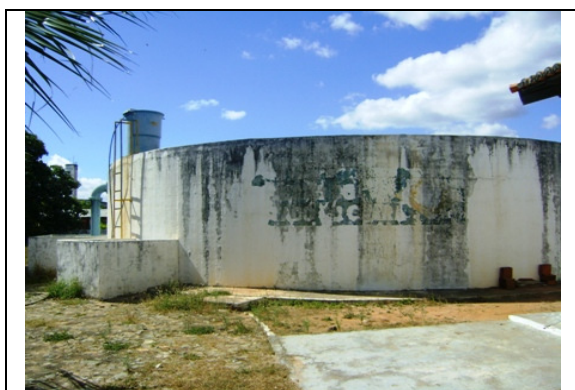
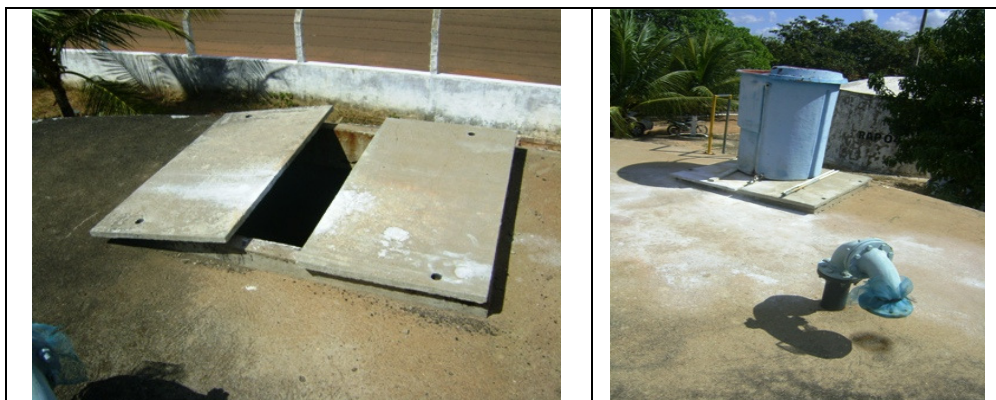
- Pintura deteriorada;
 - Tampa de inspeção aberta.
- No reservatório **REL-01 (Fotos 37 e 38)** observou-se:
 - Escada de acesso apresentando corrosão.
- No reservatório **REL-02 (Fotos 39 a 42)** observaram-se:

Foto 34 – Vista do RAP-01

Fotos 35 e 36 – Vistas superiores do RAP-01

- Ausência de identificação;
- Pintura deteriorada;
- Tampa de inspeção aberta.

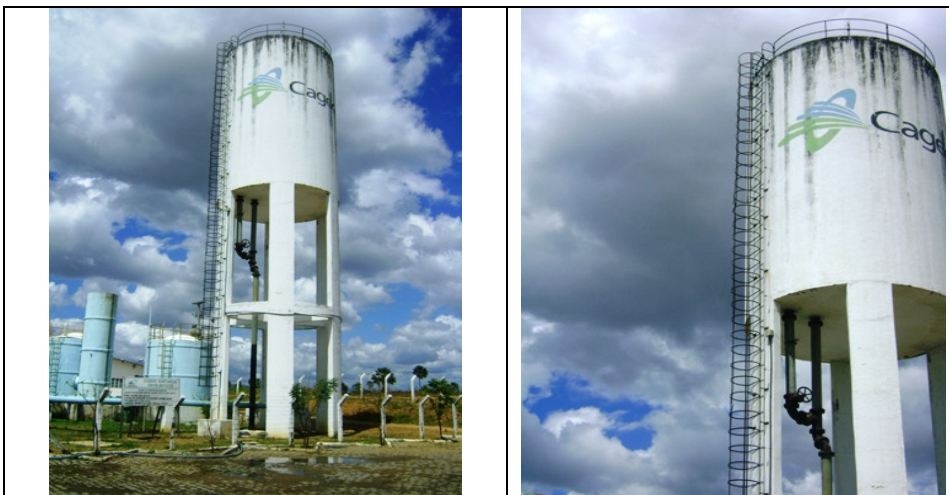
Fotos 37 e 38 – Vistas do REL-01

- Escada de acesso apresenta corrosão.

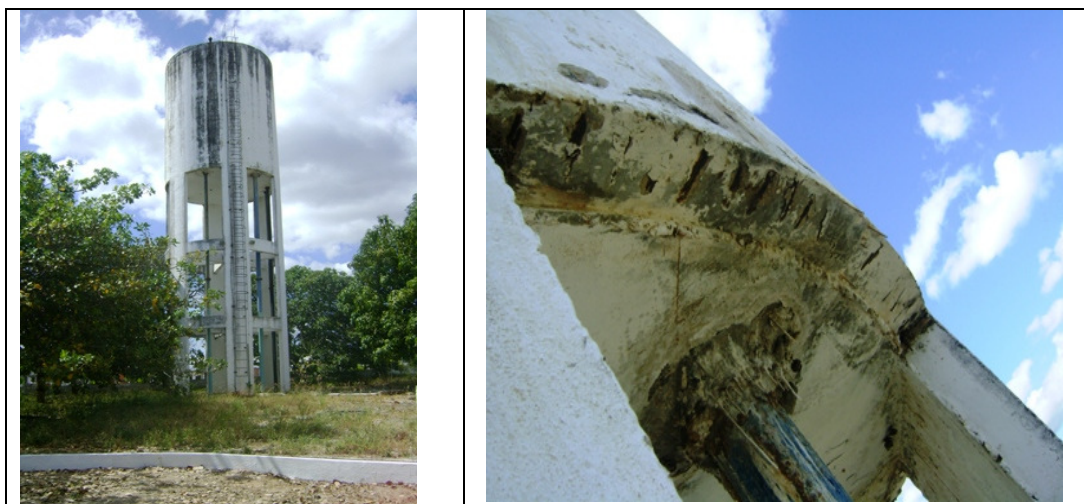
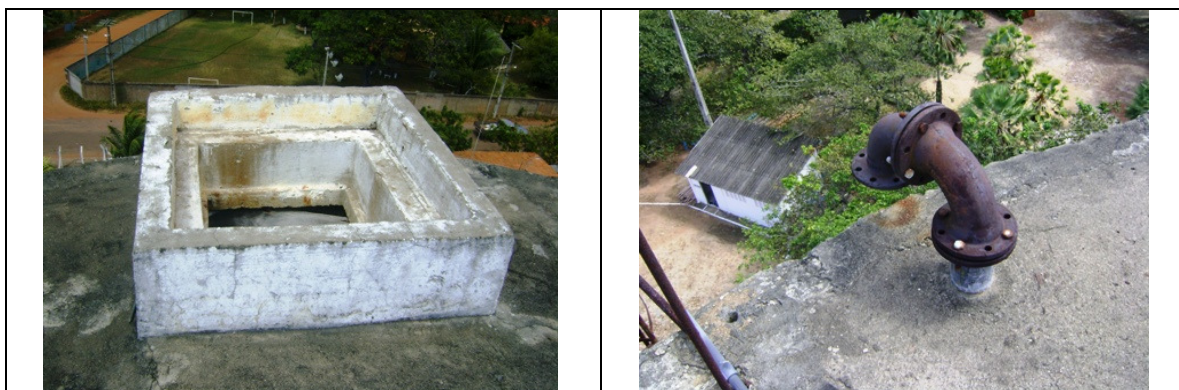
- Pintura deteriorada;
 - Estrutura danificada com exposta;
 - Tampa de inspeção aberta;
 - Tubulação de ventilação sem tela de proteção;
 - Ocorrência de extravasamento.

Fotos 39 e 40 – Vistas do REL-02

Fotos 41 e 42 – Vistas superiores do REL-02

- Pintura deteriorada;
- Ferragem da estrutura exposta;
- Tampa de inspeção aberta;
- Tubulação de ventilação sem tela de proteção;
- Ocorrência de extravasamento.

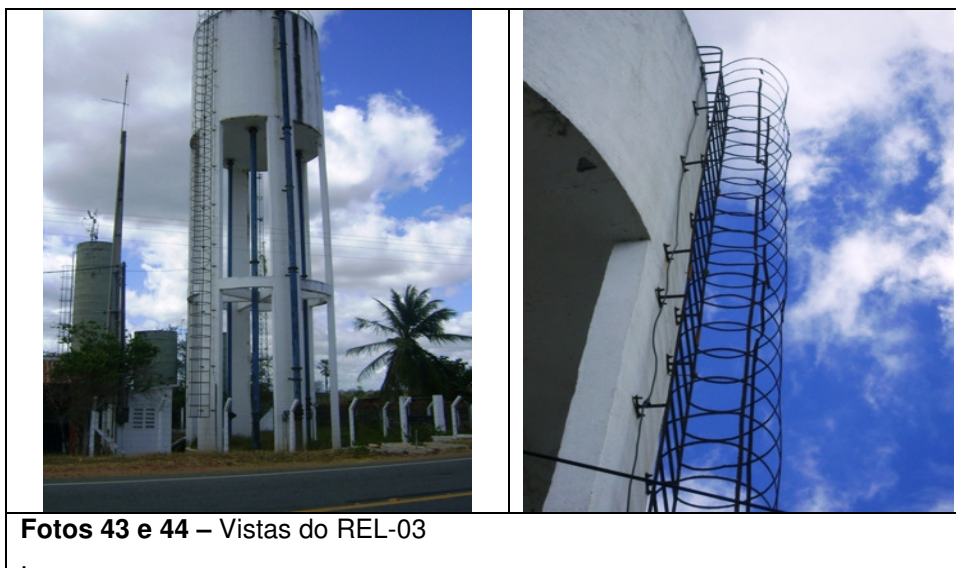
- No reservatório **REL-03 (Fotos 43 a 44)** observaram-se:
 - Escada de acesso apresentando corrosão;
 - Área com limpeza deficiente.
- Nos **RECOPs**, do período de dezembro/2011 a maio/2012, não foram registradas ocorrências relevantes sobre os reservatórios.

Fotos 43 e 44 – Vistas do REL-03

- Escada de acesso apresenta corrosão;
- Área com limpeza deficiente.

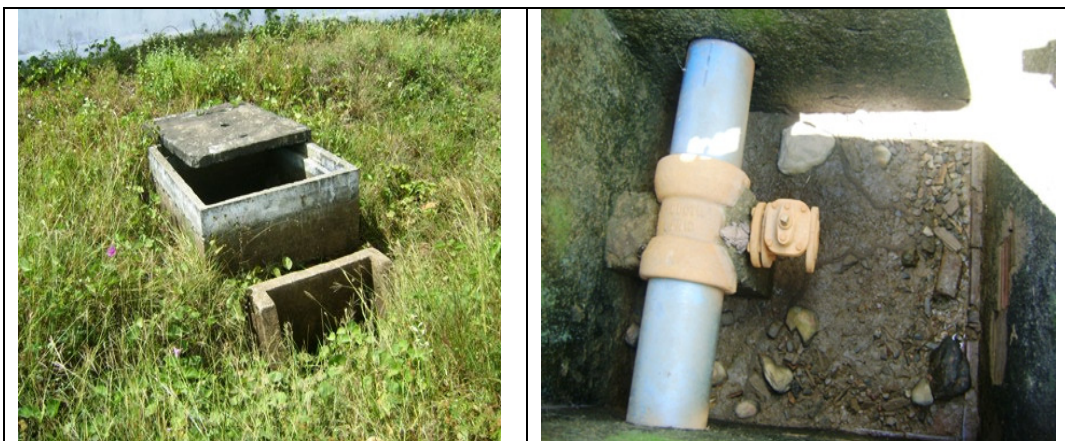
- Na adutora de água tratada, constatou-se a existência de caixas de registros de descarga abertas e danificadas (**Fotos 46 e 47**).

Fotos 46 e 47 – Caixas de registro de descarga da adutora de água tratada

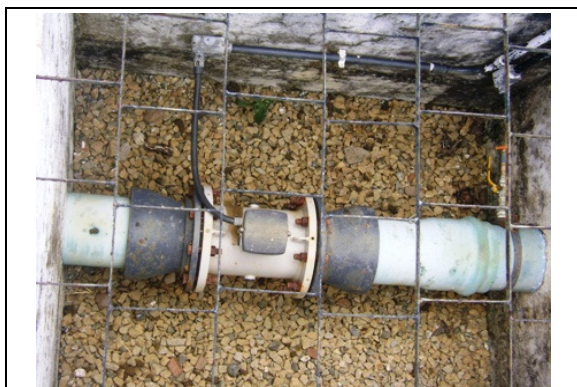
- A adutora de água bruta não possui macromedição.
- Existe macromedição na saída do RSE-01 (**Foto 48**) e na entrada do RAP-01.

Foto 48 – Macromedidor na saída do RSE

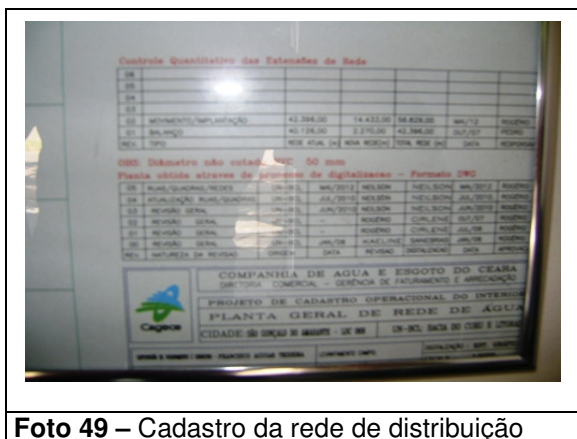
- O cadastro da rede de distribuição não está atualizado. Verificou-se que a última atualização ocorreu em outubro/2007, segundo o representante do Núcleo, houve ampliação da rede após essa data (**Foto 49**).

Foto 49 – Cadastro da rede de distribuição

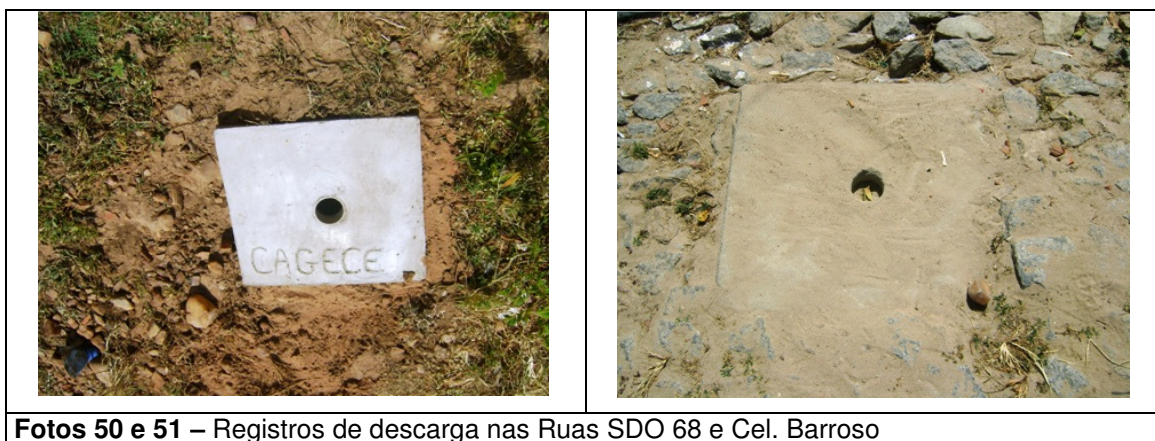
- Não foi apresentado o cronograma de descarga na rede de distribuição;
- Na rede de distribuição de São Gonçalo do Amarante existem 5 (cinco) pontos de descarga. Todos os registros foram vistoriados e observou-se que os mesmos estavam em condições adequadas (**Fotos 50 a 54**);

Fotos 50 e 51 – Registros de descarga nas Ruas SDO 68 e Cel. Barroso

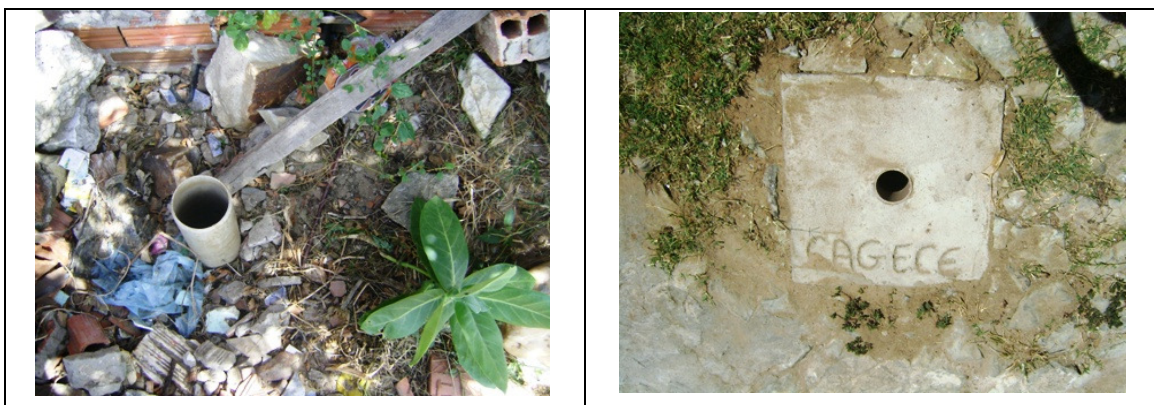
Fotos 52 e 53 – Registros de descarga nas Ruas Menezes Pimentel e Filomeno Martins

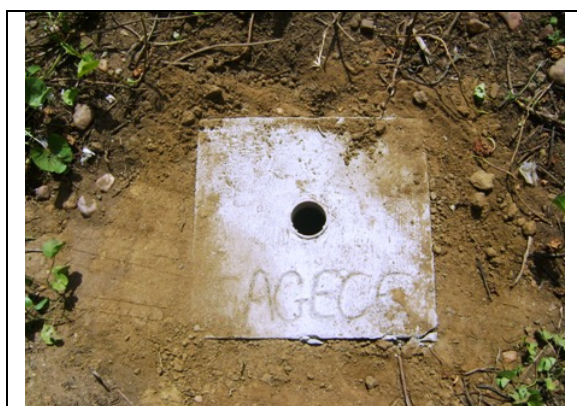
Foto 54 – Registro de descarga na Rua Major João Martins

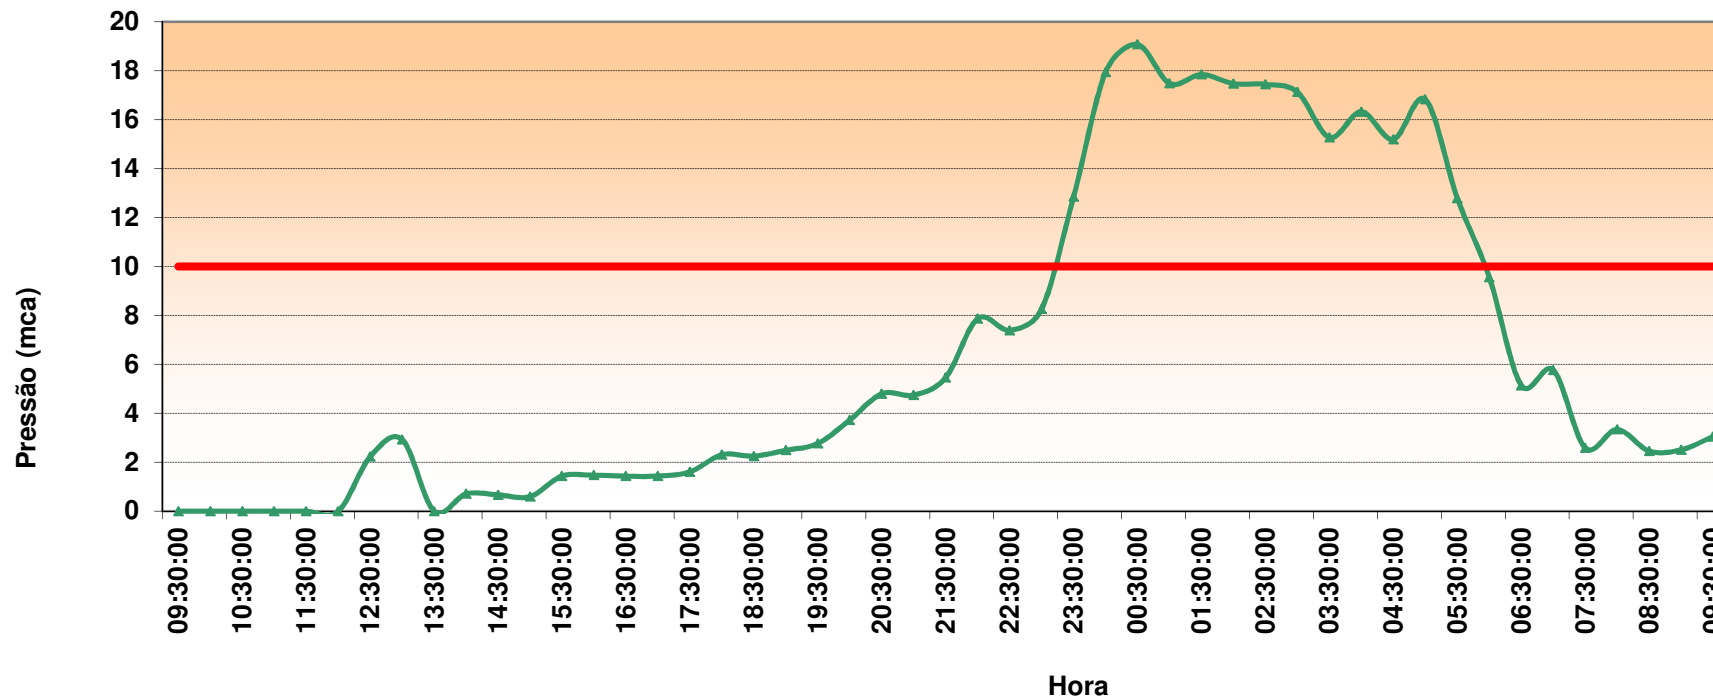
- Verificando os resultados da medição contínua de pressão na rede (**Gráfico 1**), constatou-se que no período de 24 horas ocorreu descontinuidade no fornecimento de água no endereço Rua Felix Sampaio, FNS 29, visto que observaram-se pressões nulas por período superior a 2 (duas) horas.

Gráfico 1 – Monitoramento da pressão com a instalação às 9:30h do dia 18/07/2012, e retirada às 9:30h do dia 19/07/2012, do aparelho datalogger, no endereço Rua Felix Sampaio, FNS 29.

—▲— Pressão medida no local
 — Pressão mínima exigida pelo artigo 120 da Resolução ARCE nº 130/2010

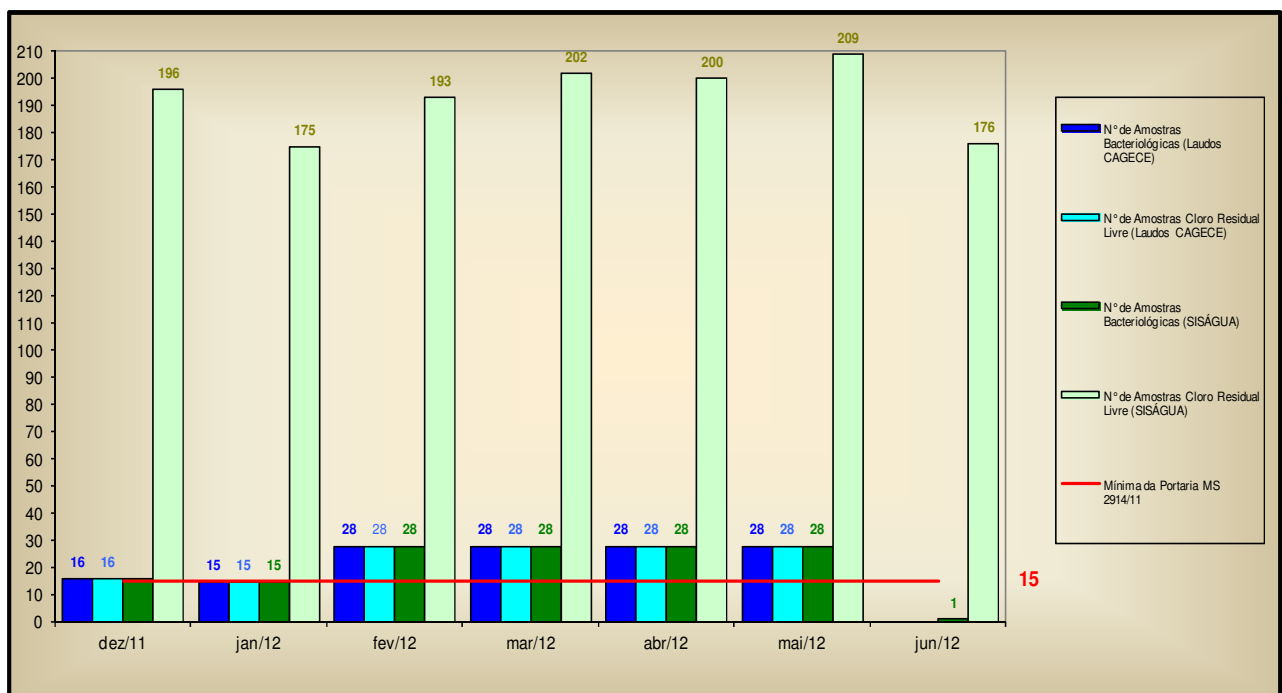
- Uma análise quantitativa dos laudos da CAGECE e do número de amostras realizadas, apresentadas pelo SISÁGUA, em relação aos exames bacteriológicos e às análises do cloro residual livre, provenientes de amostras coletadas na rede de distribuição, no período de dezembro/2011 a junho/2012, demonstra que a CAGECE está atendendo o plano de amostragem mínimo exigido pela Portaria MS 2.914/2011, considerando como atípico o mês de junho/2012 (ver **Gráfico 03**);
- Analisando o **Quadro 16**, pode-se observar que as amostras bacteriológicas e de cloro residual livre, coletadas na rede de distribuição, não foram distribuídas uniformemente ao longo dos meses de dezembro/2011 a maio/2012.

Gráfico 03 – Avaliação do Monitoramento da Qualidade da ÁGUA TRATADA realizado pela CAGECE na rede de distribuição do SAA de São Gonçalo do Amarante no período de dezembro/2011 a junho/2012 conforme Portaria MS 2.914/2011, com relação ao número de amostras dos exames bacteriológicos e do cloro residual livre (Laudos da CAGECE e dados do SISÁGUA).

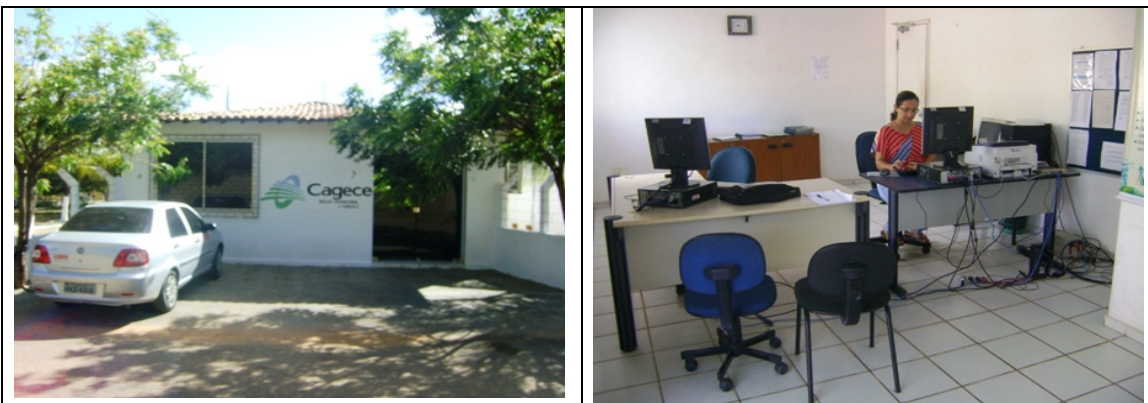
- O sistema dispõe de um escritório/loja de atendimento localizado na Rua Paulo Cesar Soares nº 50, com as funções operacionais e de atendimento aos usuários e onde está localizado o almojarifado do SAA de São Gonçalo do Amarante (**Fotos 55 a 58**);

Fotos 55 e 56 – Vista externa e interna do escritório.

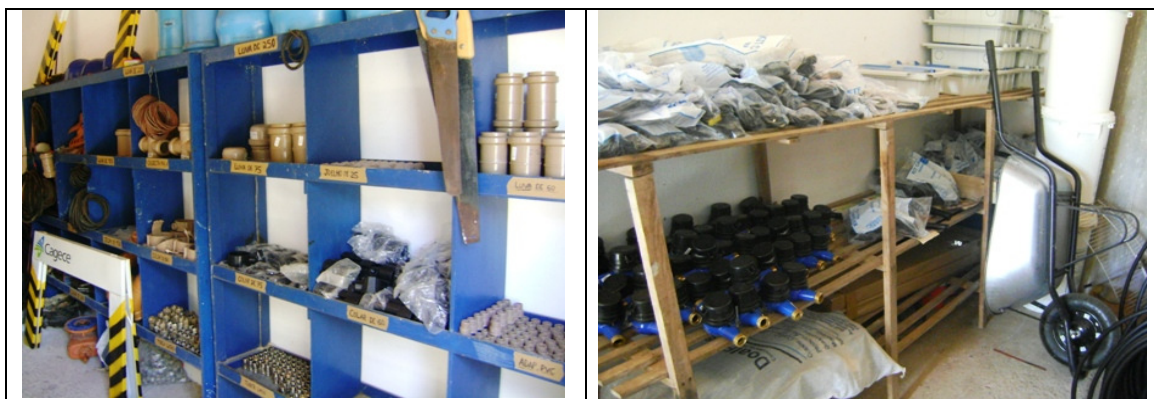
Fotos 57 e 58 – Vistas do almoxarifado
