**RELATÓRIO DE FISCALIZAÇÃO
RF/CSB/0047/2015**

**Assunto: Fiscalização do Sistema de Esgotamento
Sanitário da Sede do Município de Juazeiro do Norte**

COORDENADORIA DE SANEAMENTO BÁSICO

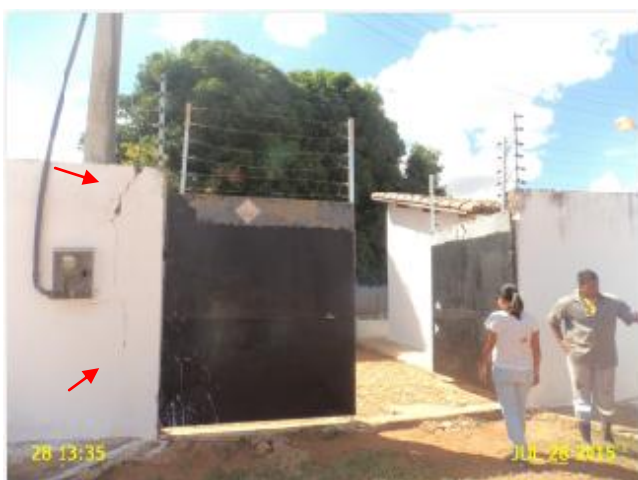
Foto 3 – ETE-Mutirão: ausência de identificação e rachadura no muro.

- 2.1. O muro da EEE-Mutirão apresenta rachaduras na estrutura (**Foto 3**; Anexo II, item 3);
- 2.2. O gradeamento da EEE-Vila Fátima está deteriorado (**Foto 4**; Anexo II, item 4);

- 2.5. O grupo gerador de energia elétrica da EEE-Três Marias está sem tubo de descarga de gases (**Foto 7**; Anexo II, item 5);
- 2.6. A EEE-Mutirão não está identificada (**Foto 3**; Anexo II, item 6);

Determinação D2 – A CAGECE deve realizar operação e manutenção adequada das unidades integrantes do sistema de esgotamento sanitário, visando corrigir as não conformidades descritas na constatação C2.

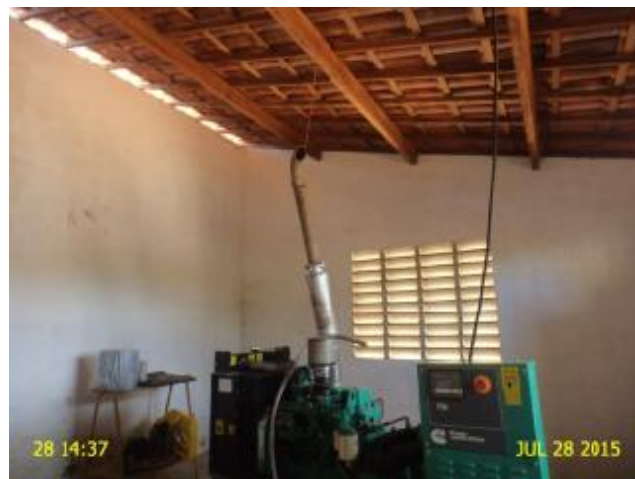
Foto 6 – EEE-Almino Loiola: ausência de bateria e cano de descarga adequado.

- 2.3. Os grupos geradores de energia elétrica da EEE-Vila Fátima e EEE-Manoel Santana (MCMV-II) estão sem baterias (**Foto 5**; Anexo II, item 5);
- 2.4. O grupo gerador de energia elétrica da EEE-Almino Loiola está sem bateria e tubo de descarga de gases (**Foto 6**; Anexo II, item 5);

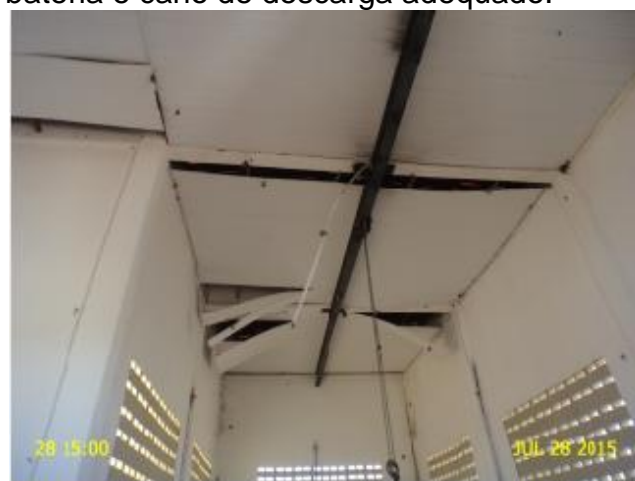
Foto 8 – EEE-Salesianos: teto deteriorado com colméia de vespas.

- 2.7. O teto da EEE-Salesianos está deteriorado (**Foto 8**; Anexo II, item 7);
- 2.8. A EEE-Vila Fátima apresenta reboco deteriorado e instalações elétricas inadequadas (**Foto 9**; Anexo II, item 7);

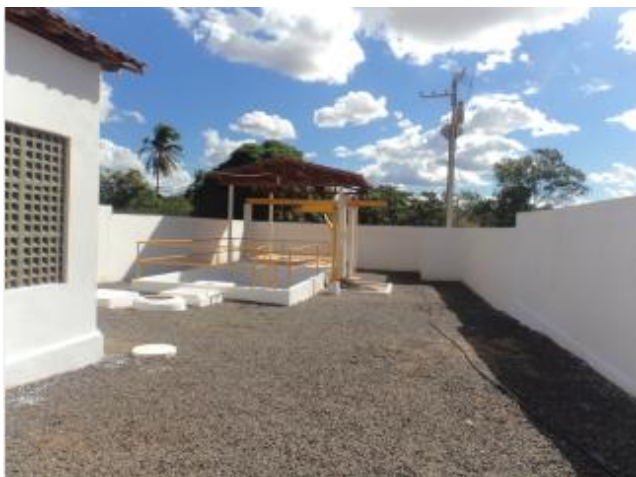
Foto 11 – EEE-Manoel Santana: ausência de iluminação.

- 2.9. Os poços de sucção da EEE-Mutirão e da EEE-Minha Casa, Minha Vida não estão devidamente cobertos (**Foto 10**; Anexo II, item 8);
- 2.10. Não há iluminação na EEE-Manoel Santana (MCMV-II) (**Foto 11**; Anexo II, item 9);

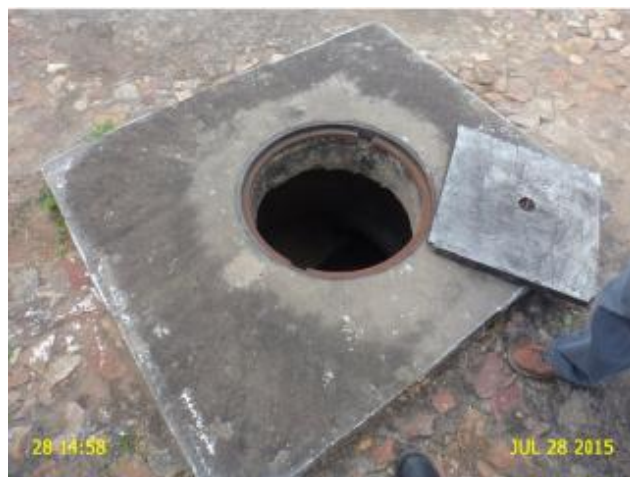
Foto 12 – EEE-Salesianos: tampa de inspeção inadequada.

- 2.11. A tampa de inspeção do PV de chegada na EEE-Salesianos é inadequada (**Foto 12**; Anexo II, item 10);
- 2.12. A Validade do Teste Hidrostático do extintor de incêndio da EEE-Salesianos venceu em 2014 (**Foto 13**; Anexo II, item 11);

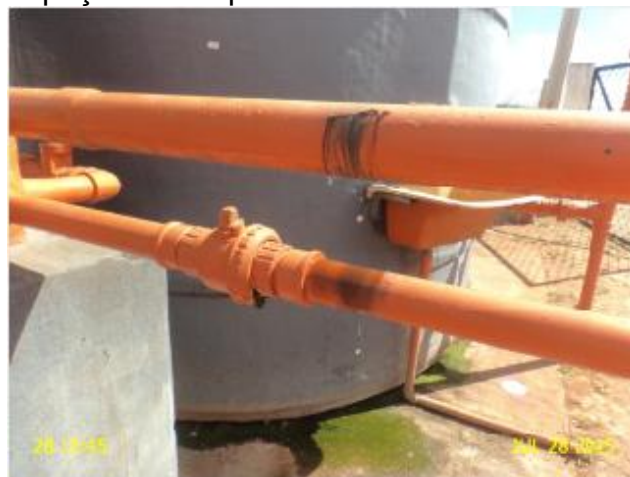
Foto 14 – ETE-Mutirão: vazamento na tubulação.

- 2.15. Existem aeradores na Lagoa Aeróbia da ETE-Malvas que não estão funcionando (**Foto 16**; Anexo II, item 16);
- 2.16. Os taludes da Lagoa Facultativa 1 estão com placas deterioradas (**Foto 17**; Anexo II, item 16);
- 2.17. Há acúmulo de sobrenadantes na Lagoa de Maturação da ETE-Malvas (**Foto 18**; Anexo II, item 16);
- 2.18. Existem tampas deterioradas nos filtros e nos decanto digestores da ETE-PROURB (**Foto 19**; Anexo II, item 16);
- 2.19. A casa de abrigo do clorador da ETE-PROURB está deteriorada (**Foto 20**; Anexo II, item 16);
- 2.20. Existem poços de inspeção na ETE-Malvas sem tampas (**Foto 21**; Anexo II, item 17);
- 2.21. Existem poços de visita e inspeção na ETE-PROURB sem tampas (**Foto 21**; Anexo II, item 17);
- 2.22. Ocorre vazamento na tubulação da ETE-Mutirão (**Foto 14**; Anexo II, item 18).

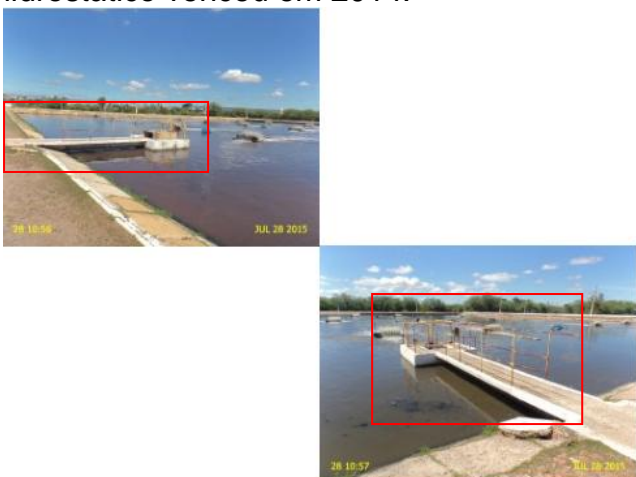
Foto 15 – ETE-Malvas: guarda corpos em processo de corrosão.

- 2.13. A desinfecção na ETE-Mutirão não está sendo realizada corretamente (Anexo II, item 12);
- 2.14. Os guarda corpos das Lagoas Aeróbias 1 e 2 da ETE-Malvas estão em processo de corrosão (**Foto 15**; Anexo II, item 14);

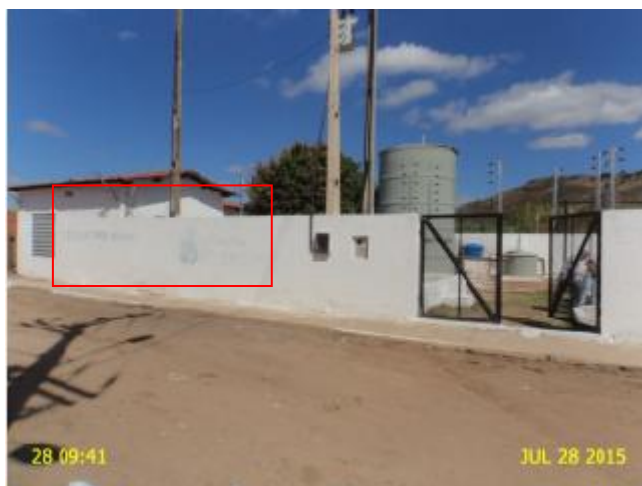
Foto 22 – ETE: identificação com pouca visibilidade.

7.1. A identificação da ETE-Vila Três Marias apresenta pouca visibilidade (**Foto 22**; Anexo II, item 19).

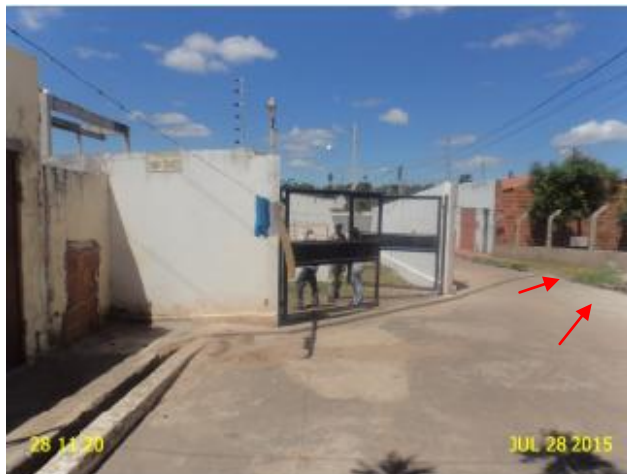
Foto 23 – Lançamento de esgoto à céu aberto.

9.1. Constatou-se lançamento de esgoto a céu aberto próximo a EEE-Vila Fátima (Anexo II, item 23).
