RELATÓRIO DE FISCALIZAÇÃO
RF/CSB/0050/2012

Assunto: Fiscalização do Sistema de Abastecimento
de Água do Município de Aracati

COORDENADORIA DE SANEAMENTO BÁSICO

Fortaleza – CE
Agosto/2012

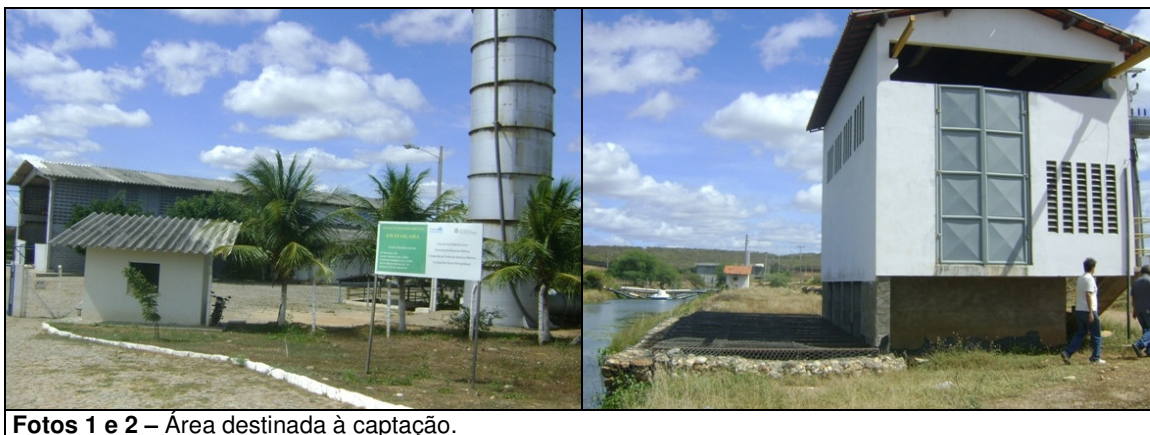
Fotos 1 e 2 – Área destinada à captação.

- A área da captação possui delimitação, sinalização e iluminação para trabalhos noturnos e encontra-se em bom estado de conservação e manutenção (**Foto 1**).

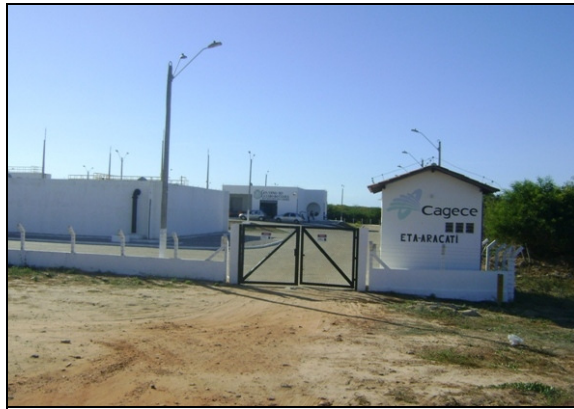
Foto 3 – Entrada da ETA.

- A estação de tratamento está delimitada por muro, sinalizada e possui iluminação para trabalhos noturnos (**Foto 3**);
- O Sistema Abastecimento de Água de Aracati possui Licença de Operação da Superintendência Estadual do Meio Ambiente – SEMACE, com validade até outubro/2012 (fls. 120 a 124 do Processo PCSB/CSB/0238/2012).

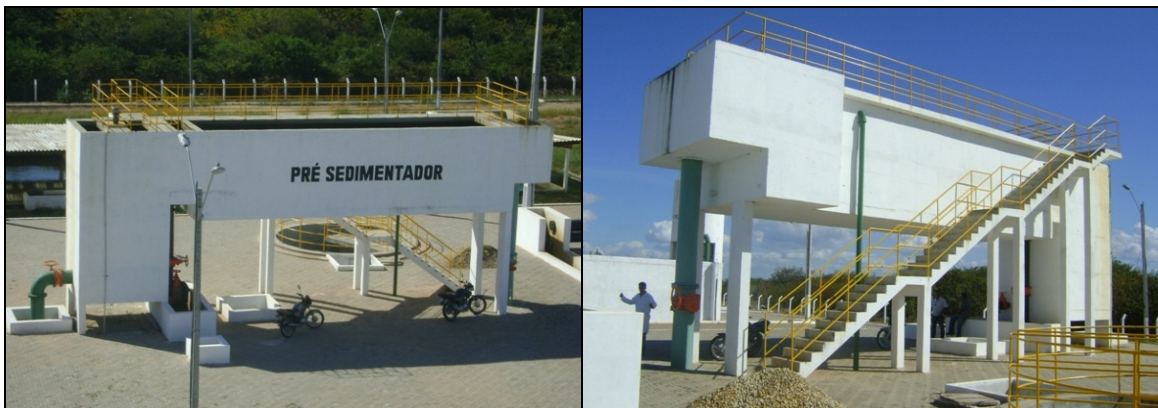
Fotos 4 e 5 – Vistas do pré-sedimentador.

- O pré-sedimentador está identificado e apresenta bom estado de conservação e manutenção (**Fotos 4 e 5**).

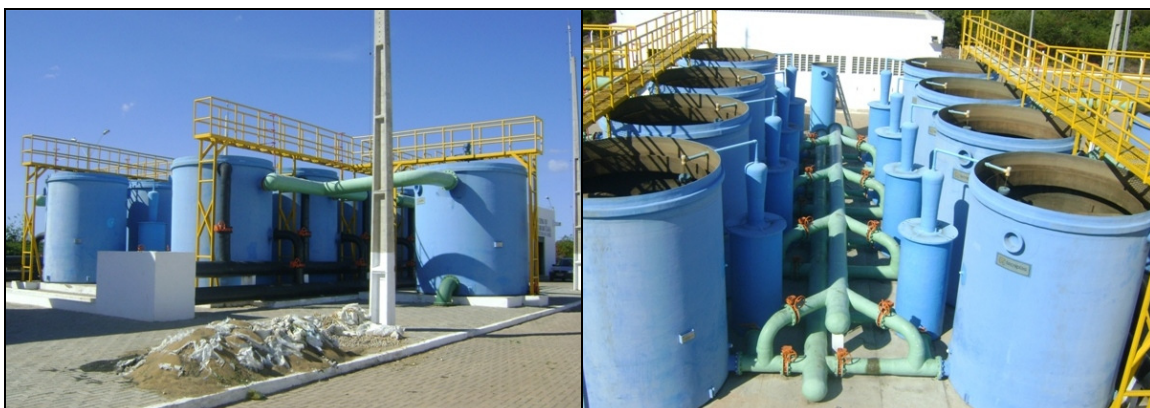
Fotos 6 e 7 – Vistas dos filtros.

- Os filtros estão identificados, porém não possuem tampas de proteção (**Fotos 6 e 7**).

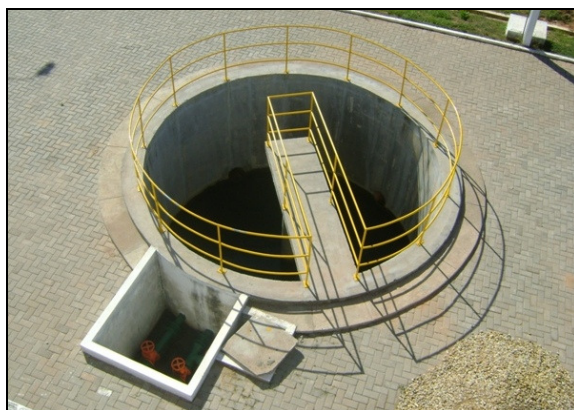
Foto 8 – Vista do tanque de equalização.

- O tanque de equalização apresenta bom estado de conservação e manutenção **(Foto 8)**.

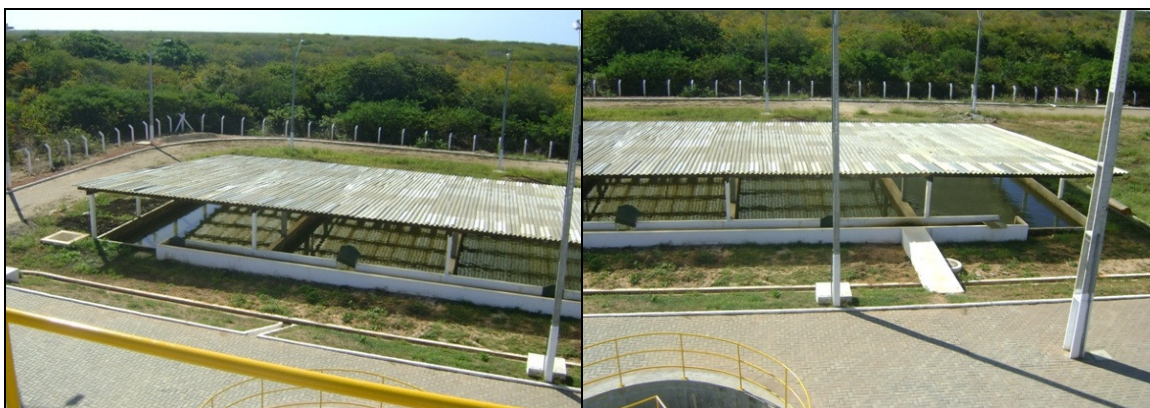
Fotos 9 e 10 – Vistas dos leitos de secagem.

- Os leitos de secagem apresentam bom estado de conservação e manutenção **(Fotos 9 e 10)**.

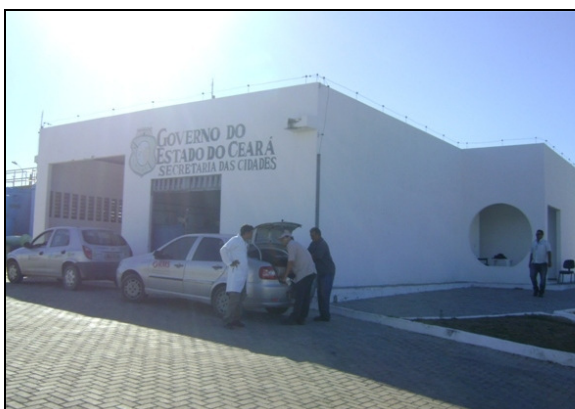
Foto 11 – Vista da casa de química.

- A casa de química possui edificação própria devidamente identificada, localizada na área da ETA e apresenta bom estado de conservação e manutenção (**Foto 11**);
- Os dosadores de PAC e polímero apresentam bom estado de conservação e manutenção (**Foto 12**);
- Os produtos químicos estão armazenados de forma adequada (**Fotos 13 e 14**);
- Os cilindros de cloro gasoso apresentam bom estado de conservação e manutenção (**Foto 15**);
- A casa de química possui kit de emergência e peças de reposição (**Foto 16**);
- O operador possui os EPIs e fardamento necessários às suas atividades (**Foto 17**).

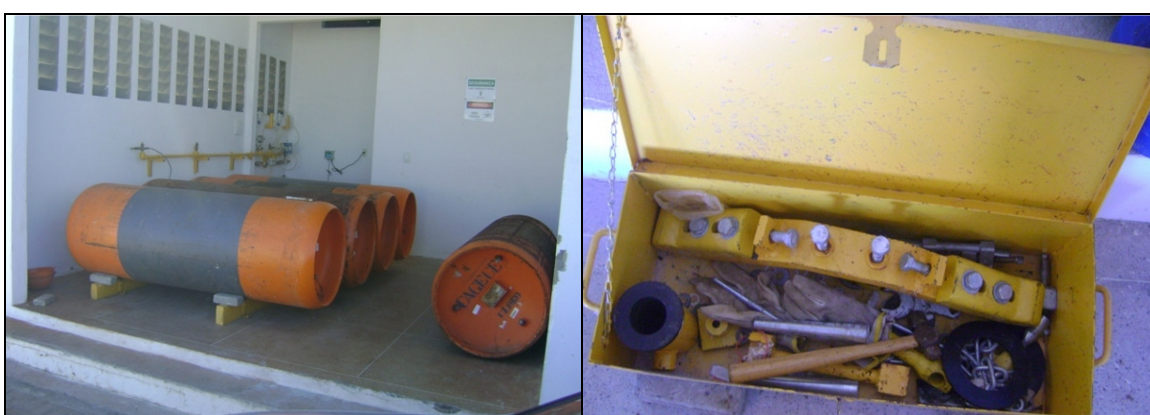
Fotos 15 – Cilindros de cloro gasoso.

Fotos 16 – Kit de emergência e peças de reposição.

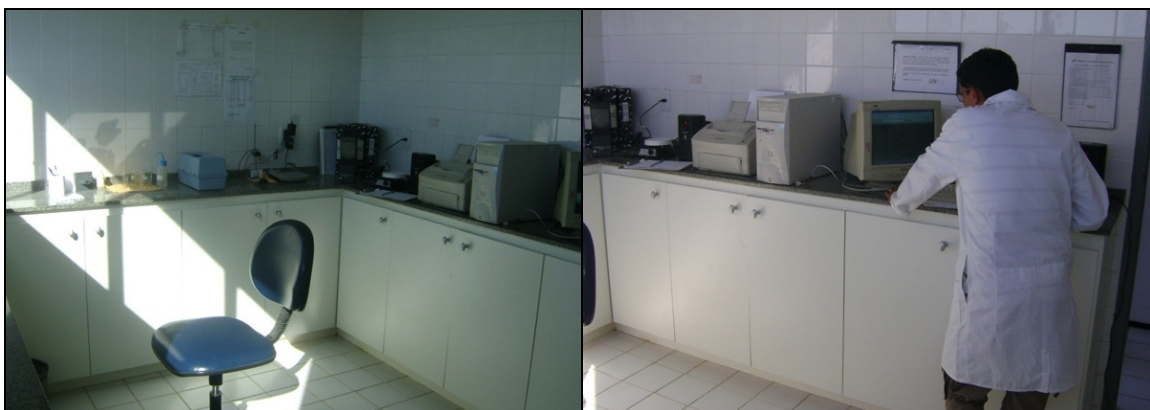
Fotos 18 e 19 – Vistas do laboratório da ETA.

- O laboratório apresenta boas condições de conservação e manutenção (**Fotos 18 e 19**);

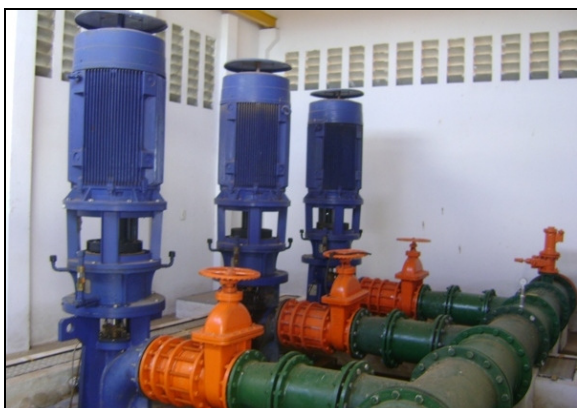
Foto 25 – Elevatória EEAB-01.

- A elevatória está instalada na área da captação e possui bomba reserva (**Foto 25**);
- O quadro de comando da EEAB-01 está instalado de forma adequada, em edificação própria. Possui horímetro, amperímetro e voltímetro e apresenta boas condições de conservação e manutenção (**Fotos 26 e 27**).

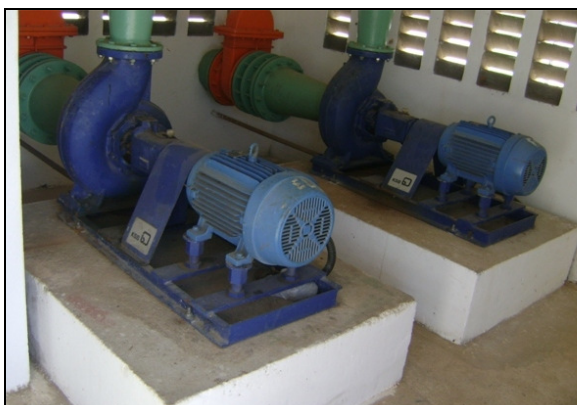
Foto 28 – Elevatória EELF-01.

- A elevatória está instalada na área da ETA, possui iluminação para trabalhos noturnos e possui bomba reserva. Porém não possui identificação (**Foto 28**);
- O quadro de comando da EELF-01 está instalado de forma adequada, em edificação própria. Possui horímetro, amperímetro e voltímetro e apresenta boas condições de conservação e manutenção (**Fotos 29 e 30**).

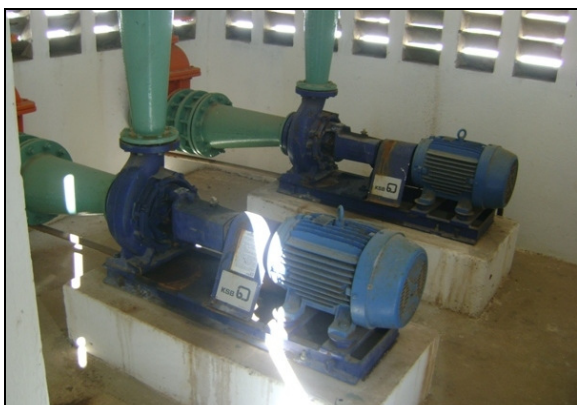
Foto 31 – Elevatória EEAT-01.

- A elevatória está instalada na área da ETA, possui iluminação para trabalhos noturnos e possui bomba reserva. Porém não possui identificação (**Foto 31**);
- O quadro de comando da EEAT-01 está instalado de forma adequada, em edificação própria. Possui horímetro, amperímetro e voltímetro e apresenta boas condições de conservação e manutenção (**Fotos 32 e 33**).

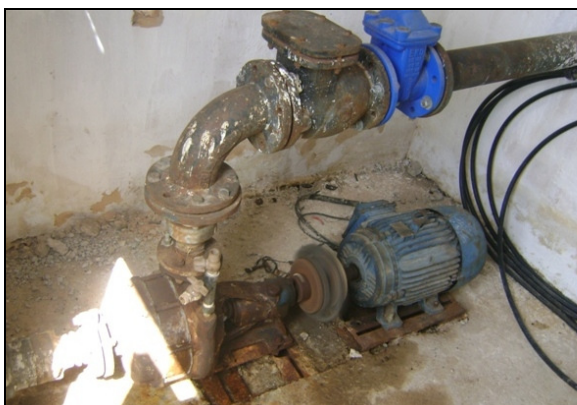
Foto 34 – Elevatória EERD-01.

- A elevatória está instalada em área própria, localizada próxima à BR-304, possui iluminação para trabalhos noturnos, mas não possui bomba reserva (**Foto 34**);
- O quadro de comando da EERD-01 está instalado em edificação própria. Possui horímetro, amperímetro e voltímetro e encontra-se em péssimo estado de conservação (**Fotos 35 e 36**);
- O prédio de abrigo apresenta porta sem fixação, sendo usada só para vedação. Além disso, a área da elevatória apresenta excesso de vegetação (**Fotos 36 e 37**).

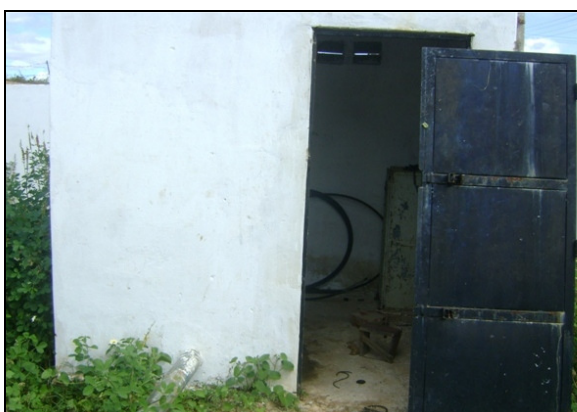
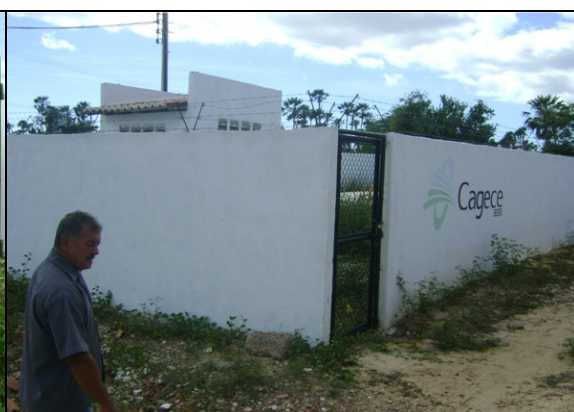
Foto 36 – Prédio de abrigo da EERD-01.

Foto 37 – Muro de proteção da EERD-01.

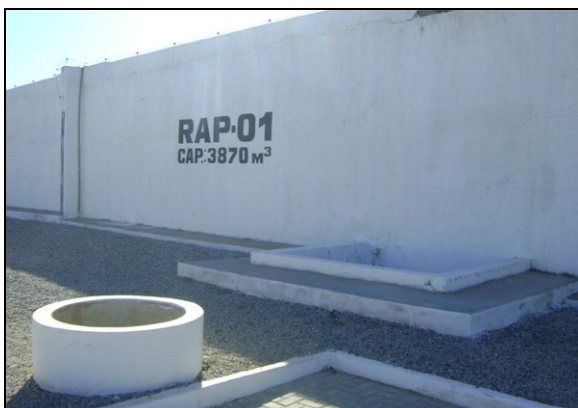
Foto 38 – Vista do RAP-01.

- No reservatório **RAP-01**, verificaram-se:
 - Identificação (**Foto 38**);
 - Escada de acesso em bom estado de conservação (**Foto 39**);
 - Tampas de inspeção em bom estado de conservação (**Fotos 40 e 41**);
 - Tubulações de ventilação sem tela de proteção (**Fotos 42 e 43**);
 - Vazamento na base do reservatório (**Foto 44**).

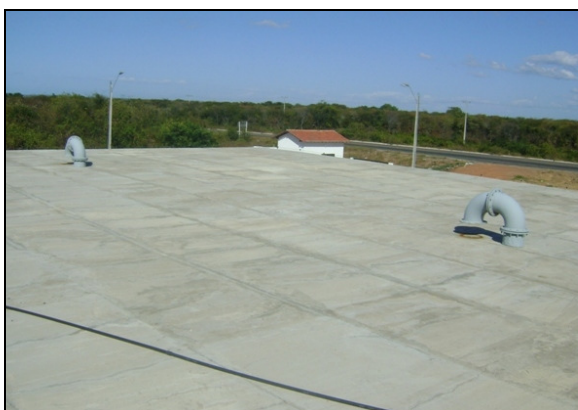
Fotos 42 e 43 – Tubulações de ventilação do RAP-01.

- No reservatório RAP-01, verificaram-se:
 - Tubulações de ventilação sem tela de proteção;
 - Vazamento na base do reservatório.
- No reservatório RAP-02, verificou-se tubulação de ventilação sem tela de proteção.

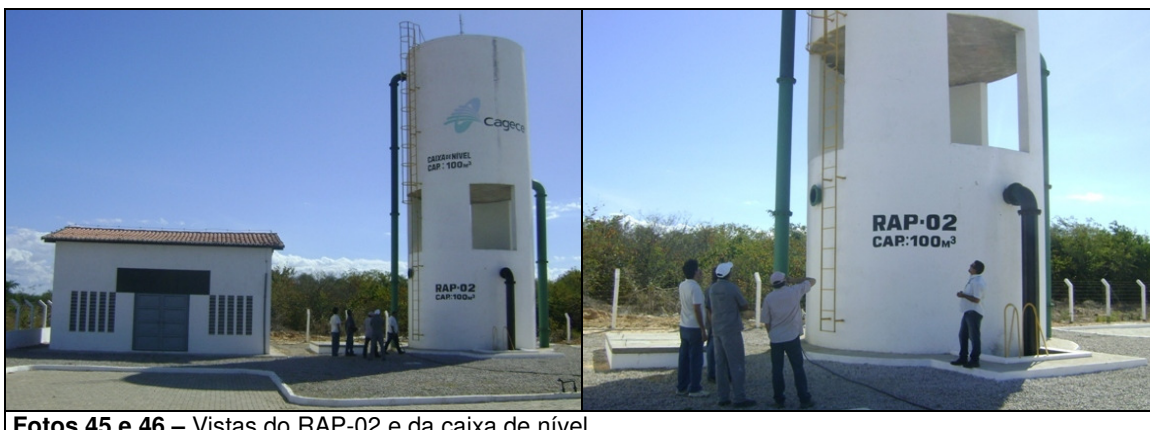
Fotos 45 e 46 – Vistas do RAP-02 e da caixa de nível.

- No reservatório **RAP-02**, verificaram-se:
 - Identificação (**Fotos 45 e 46**);
 - Escada de acesso em bom estado de conservação (**Foto 46**);
 - Tapa de inspeção em bom estado de conservação (**Foto 47**);
 - Tubulação de ventilação sem tela de proteção (**Foto 48**).

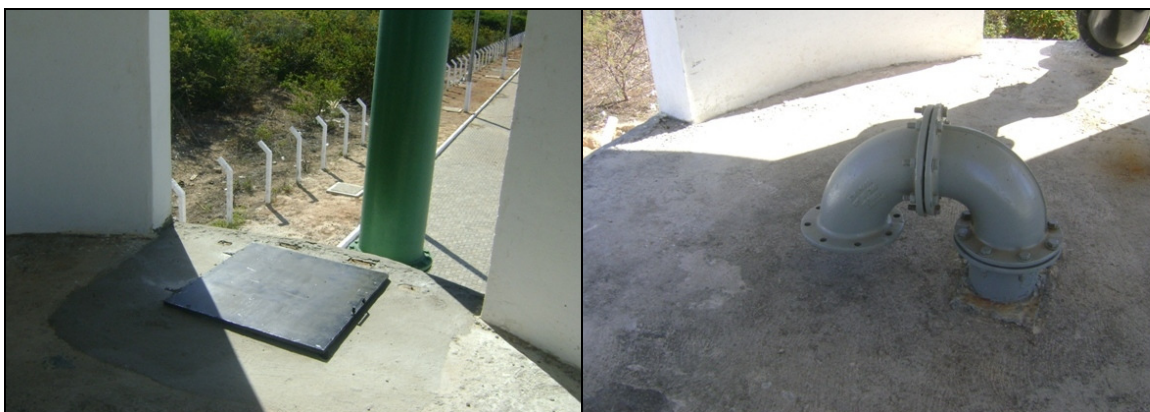
Foto 48 – Tubulação de ventilação do RAP-02.

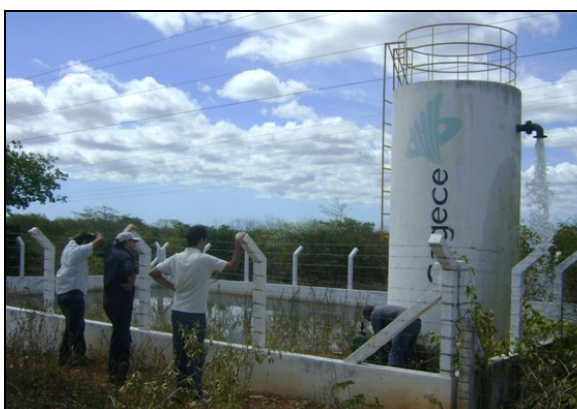
Foto 49 – Problemas operacionais na torre de Equilíbrio 1, da adutora de água bruta.

- No ato da inspeção, constatou-se que a Torre de Equilíbrio 1, instalada na adutora de água bruta, estava extravasando, devido a um problemas operacionais (**Foto 49**);
- A adutora de água bruta possui medidor eletromagnético na entrada da ETA (**Foto 50**);
- A adutora de água tratada possui 3 (três) medidores eletromagnéticos instalados, 1 (um) na saída do RAP-01 para lavagem dos filtros e 2(dois) na saída do RAP-01 para abastecimento da rede de distribuição (**Fotos 51 e 52**).

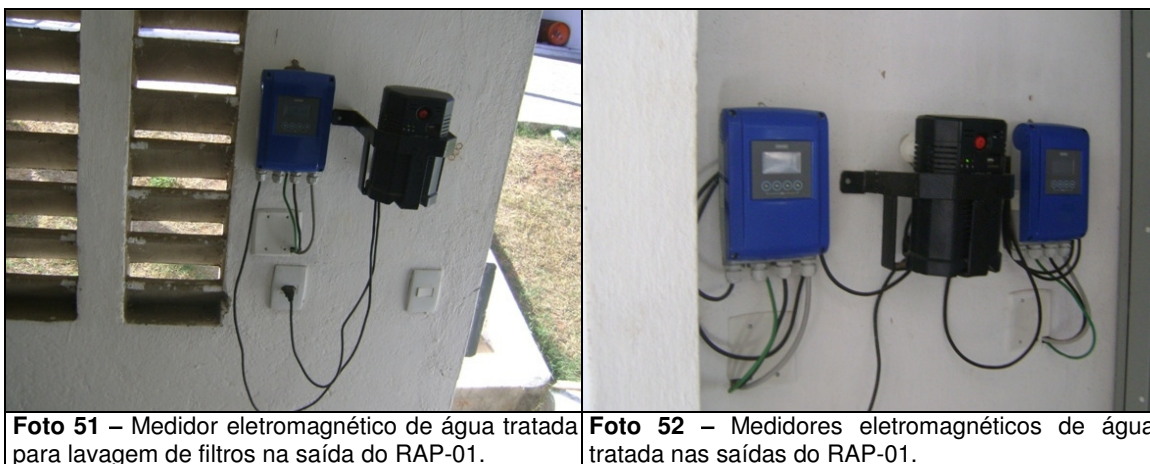
Foto 51 – Medidor eletromagnético de água tratada para lavagem de filtros na saída do RAP-01.

Foto 52 – Medidores eletromagnéticos de água tratada nas saídas do RAP-01.

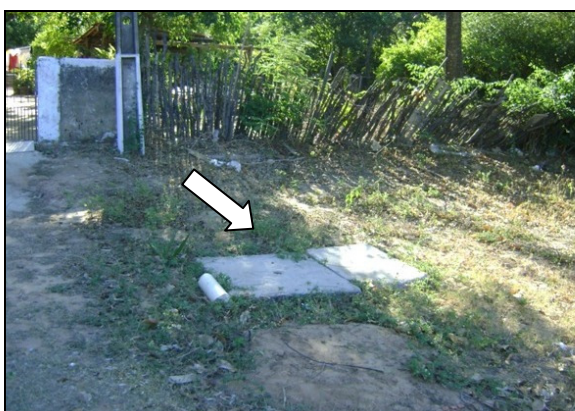
Foto 54 – Registro de descarga localizada na Tv. José de Alencar, Nossa Senhora de Lourdes.

- O núcleo de Aracati possui cadastro técnico da rede desatualizado. A última atualização foi realizada em março/2006 e, segundo o responsável pelo núcleo, houve ampliação da rede após esta data (**Foto 53**);
- Não foram informadas as quantidades de registros de descarga e manobra. Foram inspecionados 8 (oito) registros de descarga, constatando-se que 2 (dois) deles apresentavam irregularidades: o da Rua Antônio Calixto estava sem caixa de proteção, e o da Rua Irmã Núbia Alves, sem tampa de proteção (**Fotos 54 a 61**);
- Não há cronograma de descarga de rede, nem há registro das mesmas em documento. Segundo o responsável pelo núcleo, as descargas são realizadas sempre que há necessidade.

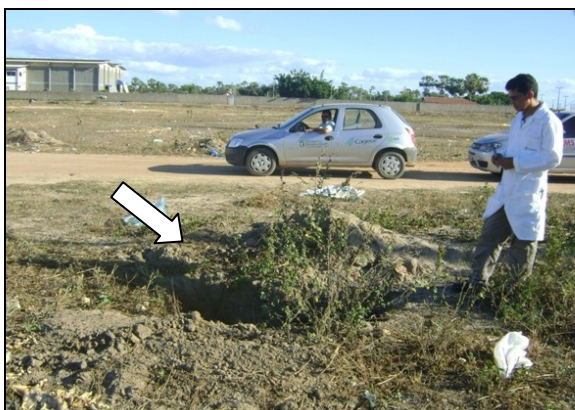
Foto 56 – Registro de descarga, sem caixa de proteção, localizado na Rua Antônio Calixto, Nossa Senhora de Lourdes.

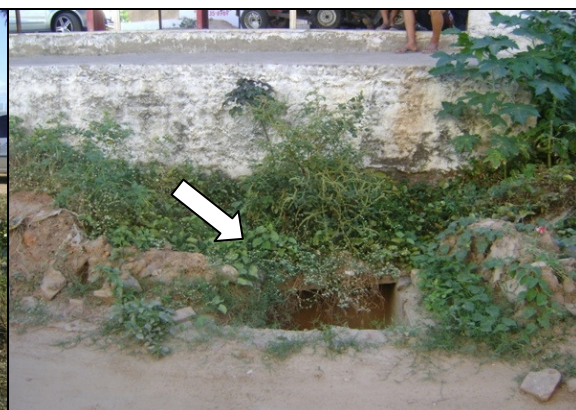
Foto 57 – Registro de descarga, sem tampa de proteção, localizado na Rua Irmã Núbia Alves, Farias Brito.

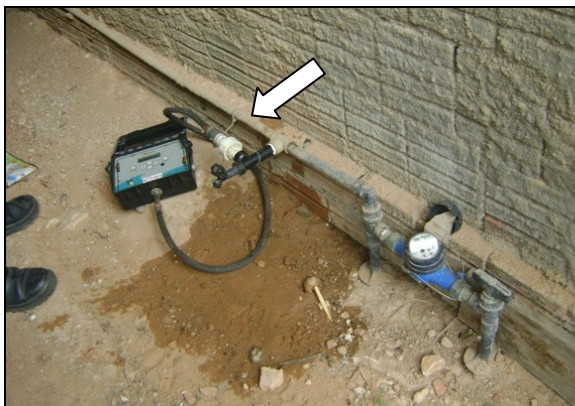
- A ARCE realizou medições instantâneas de pressão disponível na rede, no dia 12/7/2012, em 9 (nove) pontos adequadamente espaçados, nos cavaletes dos imóveis. Os resultados das pressões instantâneas demonstram que 8 (oito) das 9 (nove) medições efetuadas situaram-se fora da faixa de 10 a 50 mca, demonstrando assim, que não está sendo cumprido o artigo 120 da Resolução nº 130/2010 da ARCE (**Fotos 62 a 70**) (**Quadro 1**).

Foto 62 – Medição de pressão sem hidrômetro, na Travessa Vila Buiú, 1.684 (Datalogger).

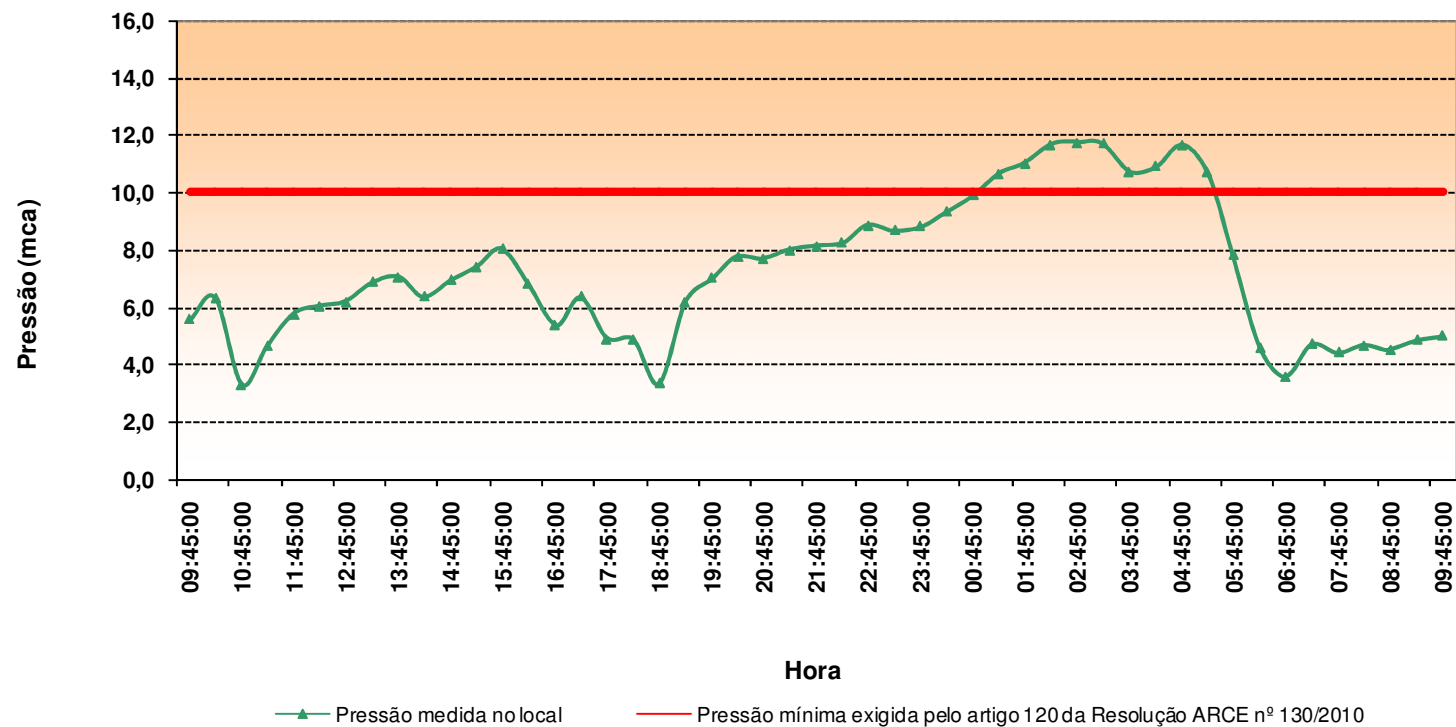
- A ARCE realizou medição contínua de pressão disponível na rede de distribuição, com a instalação do aparelho *Datalogger* às 9:45h do dia 11/7/2012 e retirada às 9:45h do dia 12/7/2012, em uma residência localizada na Vila Buiú, 1.684.
- Constatou-se continuidade de abastecimento d'água neste domicílio, com pressão média de 7,3 mca e picos mínimo e máximo de 3,3 e 11,8 mca, respectivamente, evidenciando continuidade no local.

Gráfico 1 – Monitoramento da pressão com instalação às 9:45h do dia 11/7/2012 e retirada às 9:45h do dia 12/7/2012, do aparelho *datalogger*, no endereço Vila Buiú, 1.684.

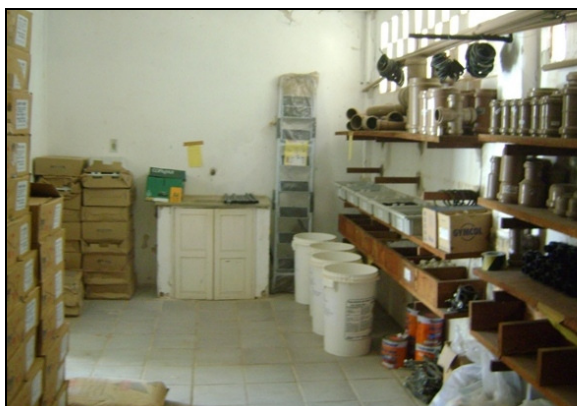
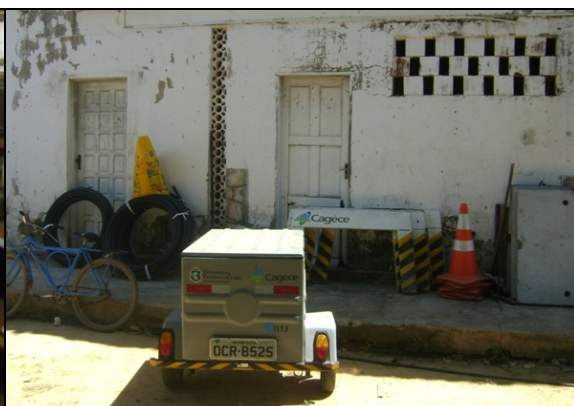
Fotos 75 e 76 – Materiais estocados no almoxarifado.

- O sistema dispõe de uma loja de atendimento, localizado na Rua Coronel Alexandrino, 742 – Centro, na Casa do Cidadão. Neste escritório são exercidas as funções de atendimento aos usuários (**Fotos 71 e 72**);
- Além disso, o sistema possui um núcleo operacional, localizado na Rua Duque de Caxias 1.839 – Centro, onde são exercidas as funções operacionais (**Fotos 73 e 74**);
- A loja e o núcleo encontram-se organizados e informatizados (**Fotos 73 e 74**);
- No almoxarifado, situado no núcleo operacional, as peças, equipamentos e materiais encontram-se estocados de forma adequada, (**Fotos 75 e 76**).
