RELATÓRIO DE FISCALIZAÇÃO RF/CSB/0050/2015

**Assunto: Fiscalização do Sistema de Abastecimento
de Água da Localidade de Palestina do Município de
Orós**

COORDENADORIA DE SANEAMENTO BÁSICO

**Fortaleza – CE
Setembro/2015**

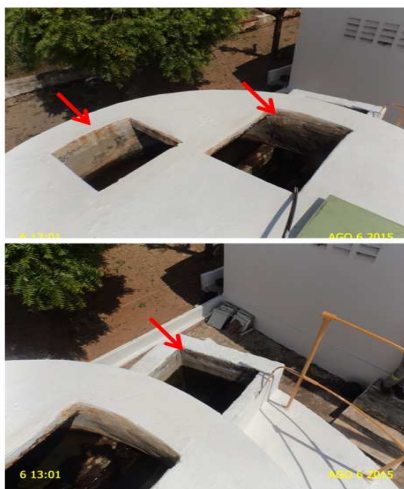
- 1.1. O filtro F-01 não é dotado de tampa de inspeção (**Foto 1**; Anexo II - item 6);
- 1.2. No filtro F-01, verificou-se ausência de tampa de proteção na calha de saída da água tratada (**Foto 1**; Anexo II - item 6);

Foto 1 – F-01: ausência de tampa no filtro e na calha de saída de água.

Determinação D1 – A CAGECE deve cumprir as normas técnicas e procedimentos estabelecidos para implantação de sistema de abastecimento de água, visando corrigir a não conformidade descrita na constatação C1.

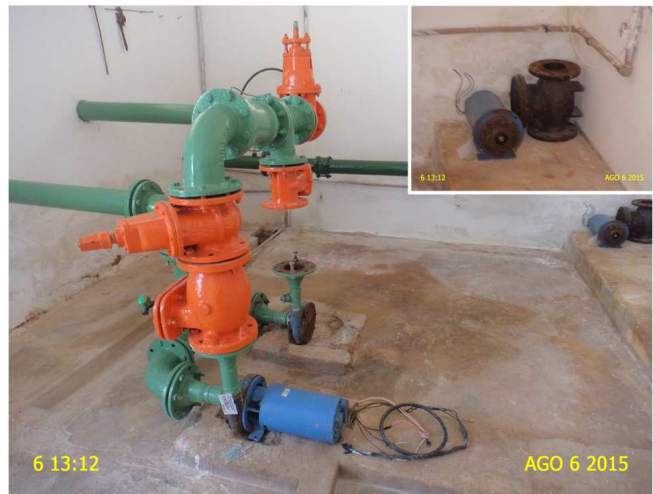
- 1.3. A ETA da localidade de Palestina não é dotada de Estação de Tratamento de Rejeitos Gerados - ETRG (Anexo II, item 8);
- 1.4. A bomba reserva da elevatória EEAT-01 não está instalada (**Foto 2**; Anexo II, item 10);

Foto 2 – EEAT-01: bom reserva não instalada.

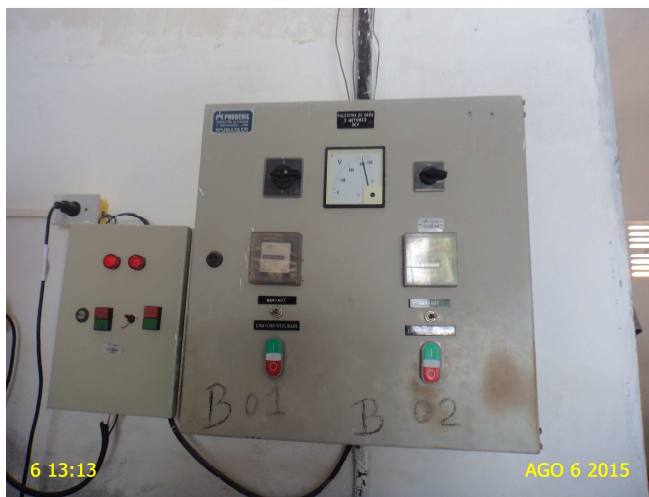
- 1.5. O quadro de comando da elevatória EEAT-01 não é dotado de amperímetro (**Foto 3**; Anexo II, item 11);
- 1.6. A calha de passagem de água do reservatório RAP-01 não é dotada de tampa de inspeção (**Foto 4**; Anexo II, item 14);

Foto 3 – EEAT-01: quadro de comando sem amperímetro.

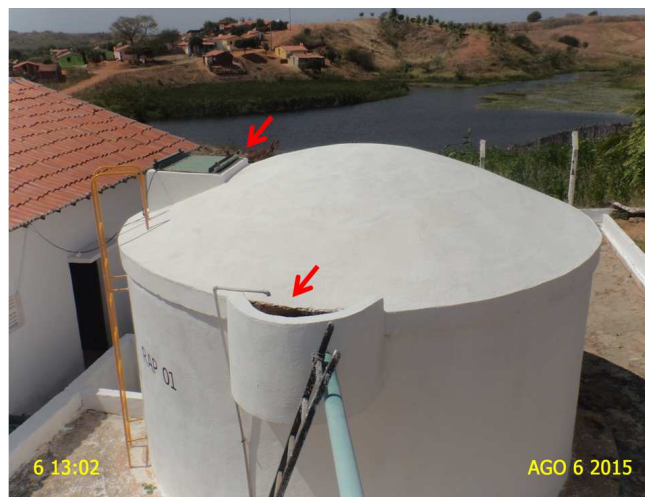
- 1.7. Os reservatórios RAP-01 e RAP-02 não são dotados de tubulação de ventilação (**Fotos 4 e 7**; Anexo II, item 18);
- 1.8. Não existe sistema de medição e de controle de nível no reservatório RAP-02 (Anexo II, item 16).

Foto 4 – RAP-01: sem tubulação de ventilação, tampa sem adequada vedação e calha de passagem de água sem tampa.

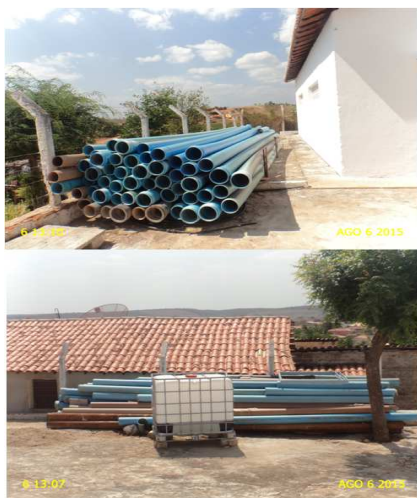
- 2.1. Na área da ETA, existem materiais armazenados ao ar livre (**Foto 5**; Anexo II - item 2);
- 2.2. Na área da ETA, existem produtos químicos armazenados ao ar livre (**Foto 5**; Anexo II - item 4);
- 2.3. Não existe iluminação na casa de abrigo do quadro de comando da elevatória EECS-01 (**Foto 9**; Anexo II, item 12);
- 2.4. As tampas de inspeção dos reservatórios RAP-01 e RAP-02 não garantem a vedação (**Fotos 4 e 7**; Anexo II, item 13);

Foto 5 – ETA: tubulação e produto químico armazenados ao ar livre, na área da ETA.

Determinação D2 – A CAGECE deve realizar operação e manutenção adequada das unidades integrantes do sistema de abastecimento de água, visando corrigir as não conformidades descritas na constatação C2.

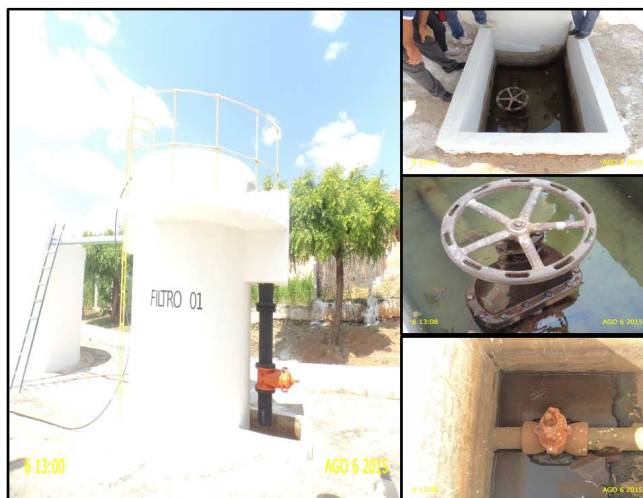
- 2.5. Há sinais de vazamento na parede do reservatório RAP-01 (**Foto 8**; Anexo II, item 15);
- 2.6. No reservatório RAP-02, verificou-se vazamento no registro (**Foto 9**; Anexo II, item 17);
- 2.7. Segundo o RECOP, nos meses de jan/15 a jun/15 ocorreu "filtro funcionando com defeito". Na verificação "in loco", constatou-se que o problema persiste (**Foto 6**; Anexo II, item 5).

Foto 6 – F-01: com vazamento.

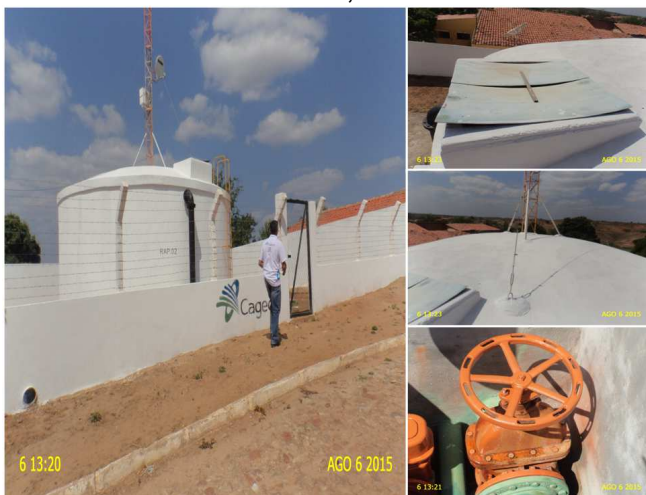
Foto 7 – RAP-02: sem tubulação de ventilação, tampa sem adequada vedação e registro com vazamento.

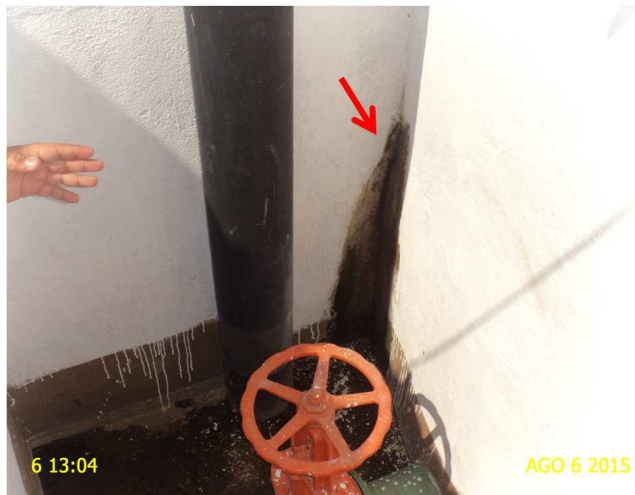
Foto 8 – RAP-01: com sinais de vazamento na parede.

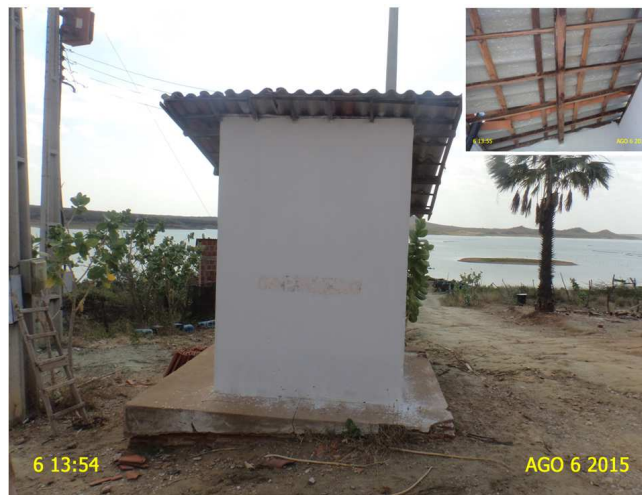
5.1. A área da casa de abrigo do quadro de comando da bomba da captação não está protegida contra acesso de terceiros (Foto 9; Anexo II - item 1).

Foto 9 – Quadro de comando: área sem delimitação e sem iluminação.

Determinação D5 – A CAGECE deve cumprir as normas de gestão dos mananciais e das respectivas áreas de proteção, visando corrigir as não conformidades descritas na constatação C5.

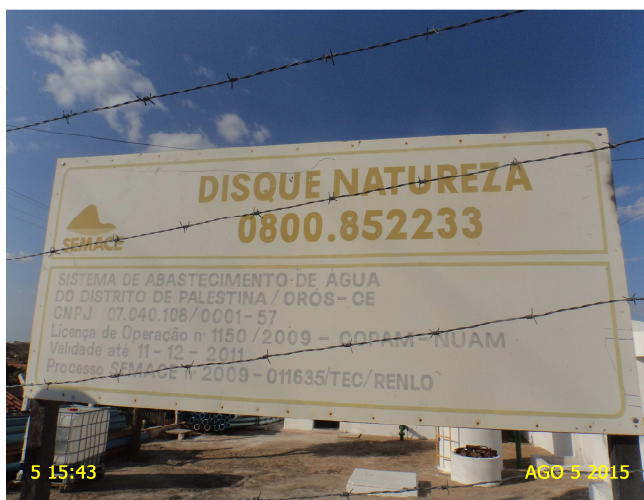
6.1. A Licença de Operação da Superintendência Estadual do Meio Ambiente – SEMACE para o SAA da localidade de Palestina do Município de Orós está vencida desde 11/12/2011 (Foto 10; Anexo II, item 9).

Foto 10 – ETA: placa com data de validade da Licença de Operação da SEMACE vencida desde 11/12/2011.

R1 – A CAGECE procure providenciar a renovação da Licença de Operação da Superintendência Estadual do Meio Ambiente – SEMACE para o SAA da localidade de Palestina do Município de Orós.

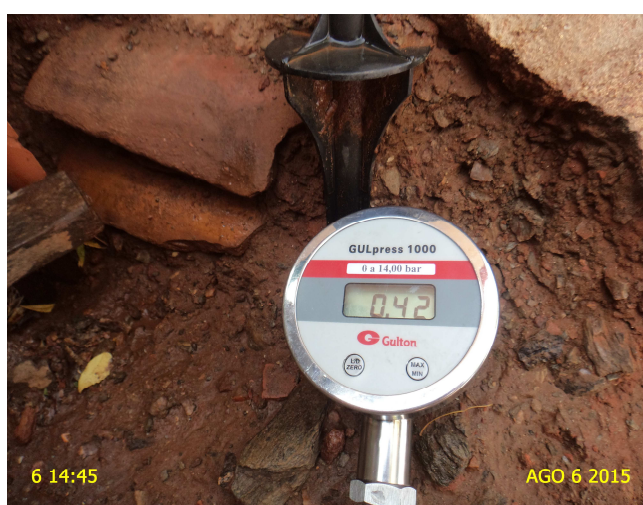
7.1 A ARCE realizou medições instantâneas de pressão em pontos devidamente espaçados na rede de distribuição, mais especificamente nos cavaletes de ligação. Constatou-se pressão fora da faixa de 10 a 50 mca no endereço: Rua do Cruzeiro (Quadro 1, Foto 11).

Foto 11 – Medição de pressão na Rua dos Cruzeiros (FA-690).

R2 – Haja vista baixa recarga do manancial, a CAGECE busque alternativas para o suprimento de água no SAA da localidade de Palestina do Município de Orós.

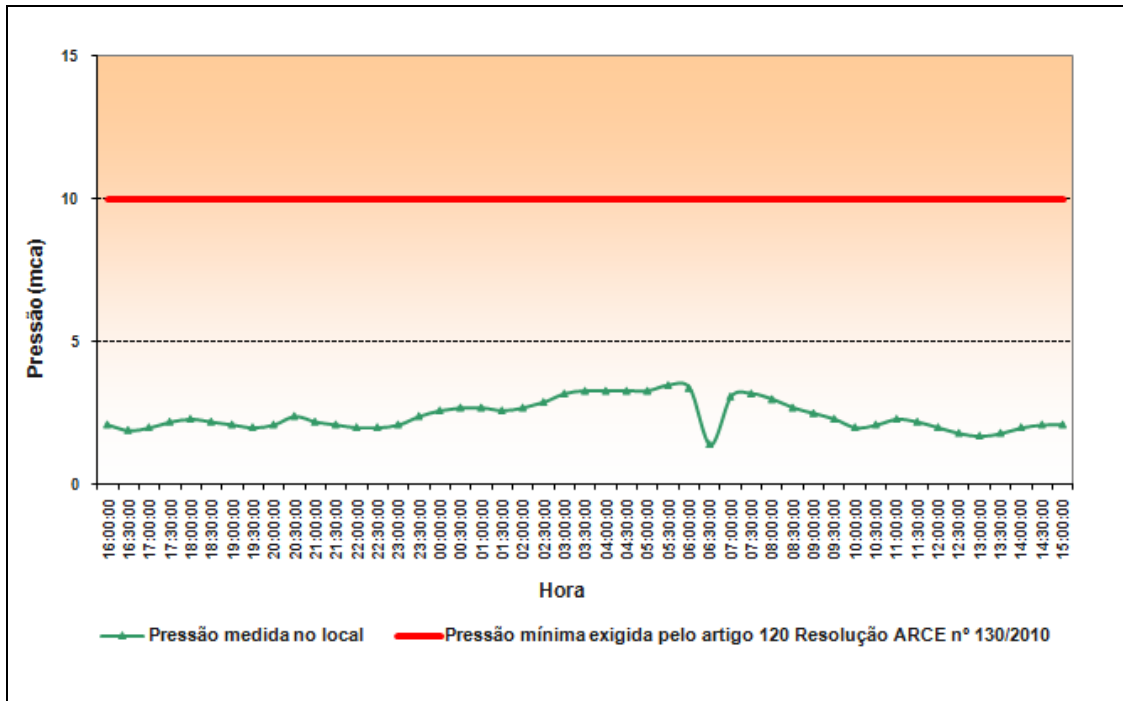
Gráfico 1 - Monitoramento da pressão com a instalação às 16:00 horas do dia 05/08/2015 e retirada às 15:00 horas do dia 06/08/2015, do aparelho datalogger, no endereço localizado na Rua Padre Cícero (FA – 475).

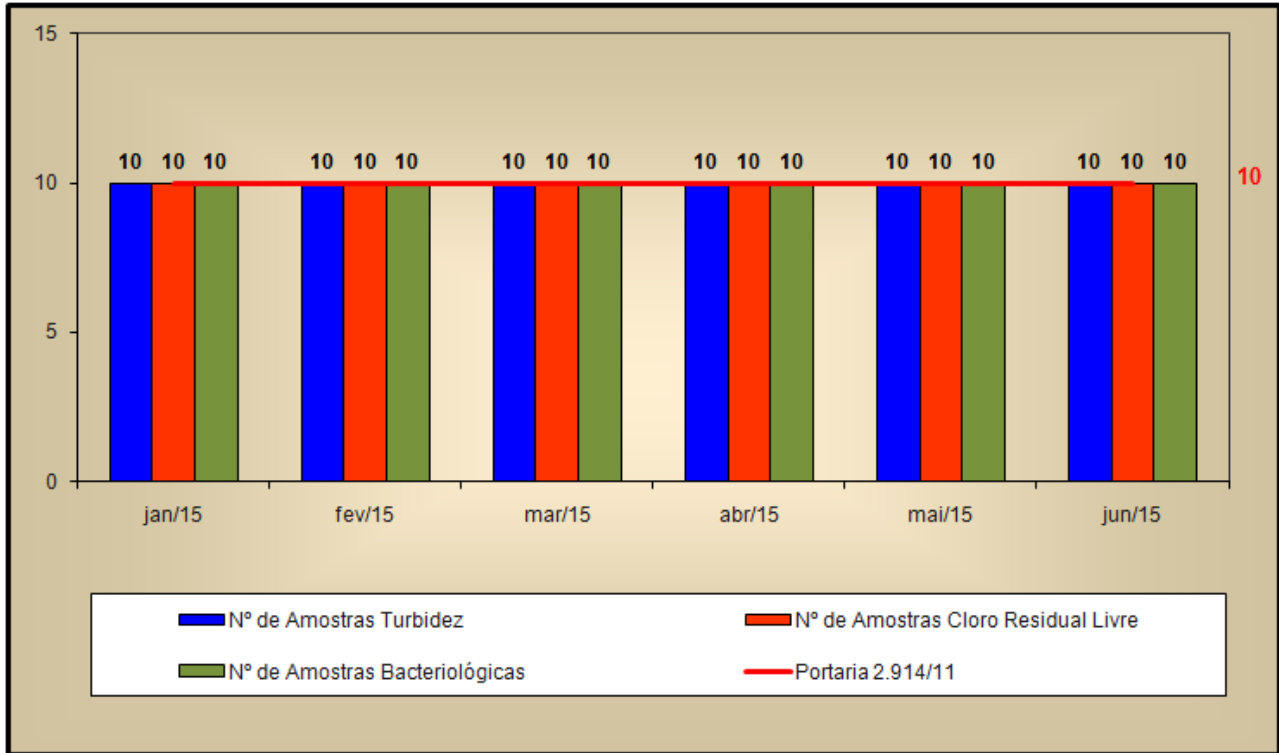
Gráfico 3 - Avaliação do Monitoramento da Qualidade da água tratada realizada pela CAGECE na rede de distribuição do SAA da localidade de Palestina do Município de Orós, no período janeiro/2015 a junho/2015 conforme Portaria MS 2.914/11, com relação ao número de amostras dos exames bacteriológicos, cloro residual livre e turbidez.
