RELATÓRIO DE FISCALIZAÇÃO RF/CSB/0052/2015

**Assunto: Fiscalização do Sistema de Abastecimento
de Água da Sede do Município de Cariús**

COORDENADORIA DE SANEAMENTO BÁSICO

**Fortaleza – CE
Setembro/2015**

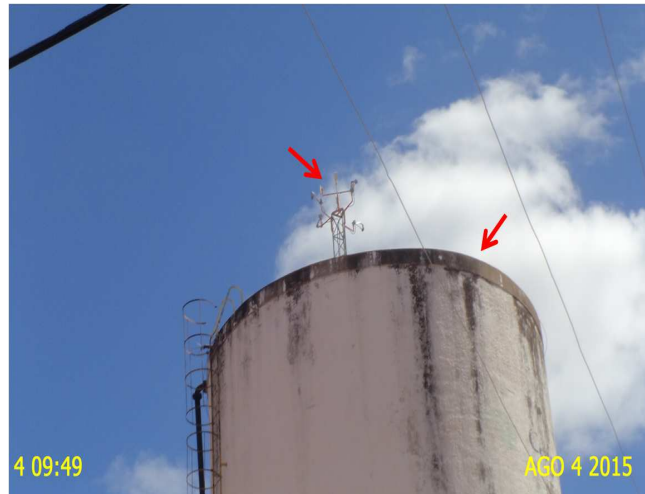
- 1.1. A ETA da Sede de Cariús não é dotada de Estação de Tratamento de Rejeitos Gerados - ETRG (Anexo II, item 6);
- 1.2. No REL-01, não existe guarda-corpo na laje de cobertura (**Foto 1**)*;
- 1.3. No REL-01, não existe sinalizador noturno (**Foto 1**)*;
- 1.4. No REL-01, não existe dispositivo de medição de nível*.

Foto 1 – REL-01: sem guarda-corpos e sinalizador e pintura deteriorada.

Determinação D1 – A CAGECE deve cumprir as normas técnicas e procedimentos estabelecidos para implantação de sistema de abastecimento de água, visando corrigir a não conformidade descrita na constatação C1.

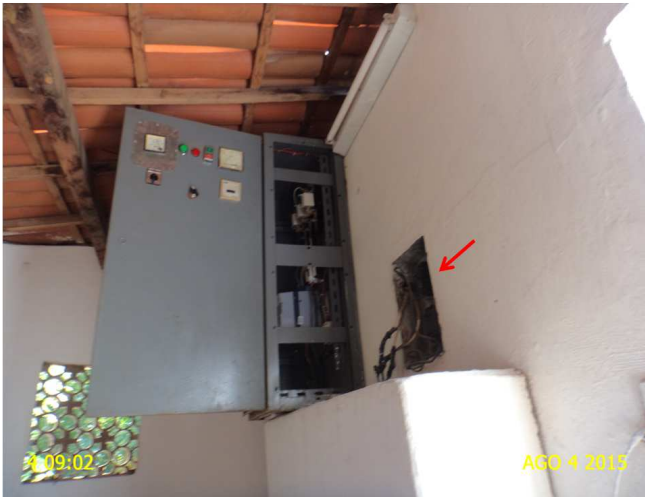
- 2.1. A instalação elétrica do quadro de força do PA-01 apresenta fiação exposta (Foto 2; Anexo II, item 1);
- 2.2. O filtro F-01 apresenta vazamento no registro (Foto 3; Anexo II, item 3);
- 2.3. Na área da ETA, constatou-se caixa de inspeção sem tampa ou grade de proteção (Foto 4; Anexo II, item 5);
- 2.4. A bomba reserva da elevatória de água EELF-01 está com defeito (Foto 5; Anexo II, item 8);
- 2.5. No reservatório REL-01, verificou-se pintura deteriorada e sinais de infiltração na laje (Foto 6; Anexo II, item 11);
- 2.6. A gaiola protetora da escada de acesso ao REL-01 não está fixada adequadamente na estrutura do reservatório (Foto 7; Anexo II, item 12).
- 2.7. Não há registro da realização da limpeza e desinfecção do reservatório REL-01 nos últimos 6 (seis) meses (Anexo II, item 13).

Foto 2 – PA-01: quadro de força com fiação exposta.

Determinação D2 – A CAGECE deve realizar operação e manutenção adequada das unidades integrantes do sistema de abastecimento de água, visando corrigir as não conformidades descritas na constatação C2.

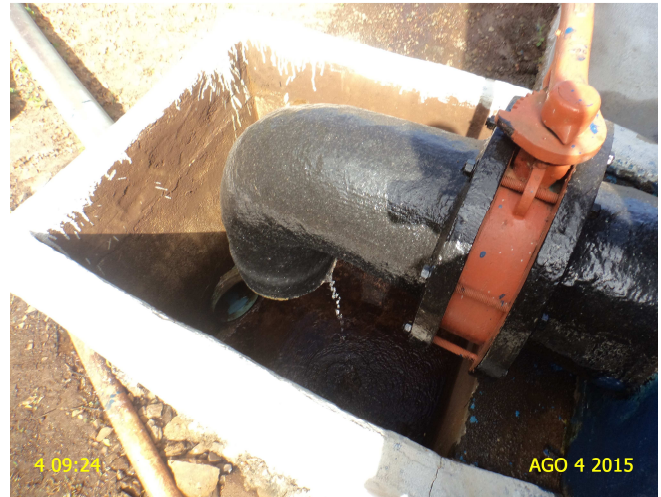
Foto 3 – F-01: vazamento no registro.

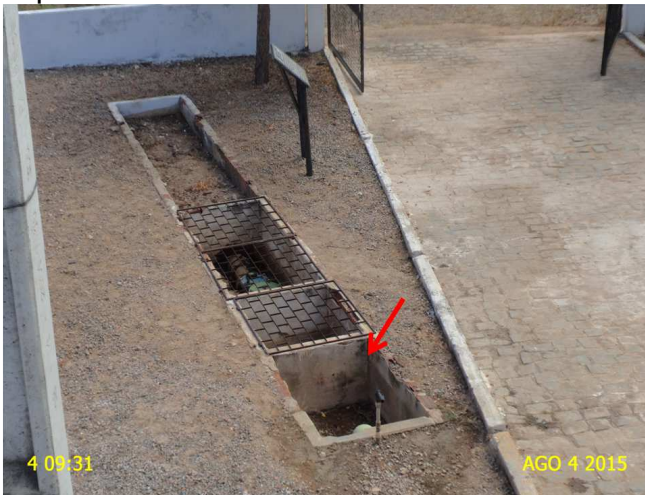
Foto 4 – ETA: caixa de inspeção sem tampa ou grade de proteção.

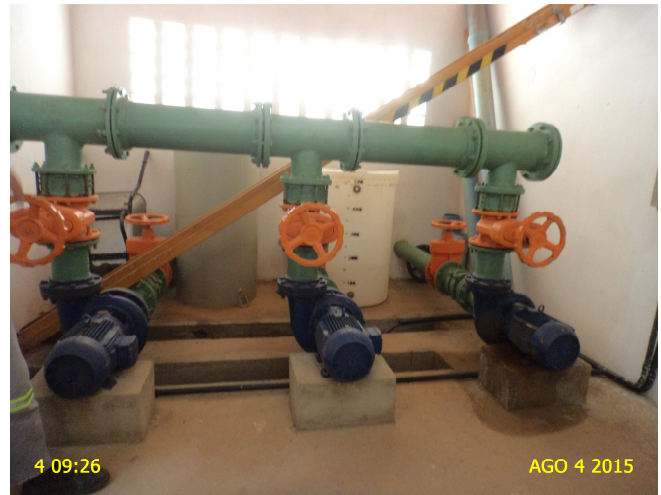
Foto 5 – EELF-01: bomba reserva com defeito.

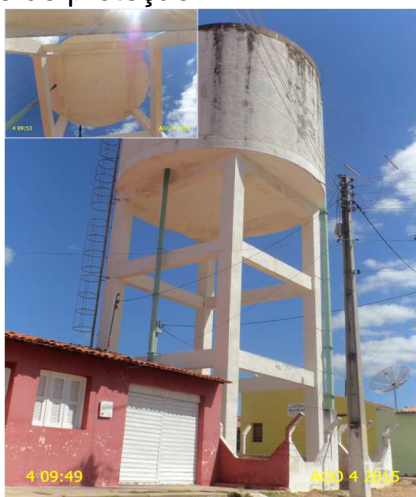
Foto 6 – REL-01: pintura deteriorada e sinais de infiltração.

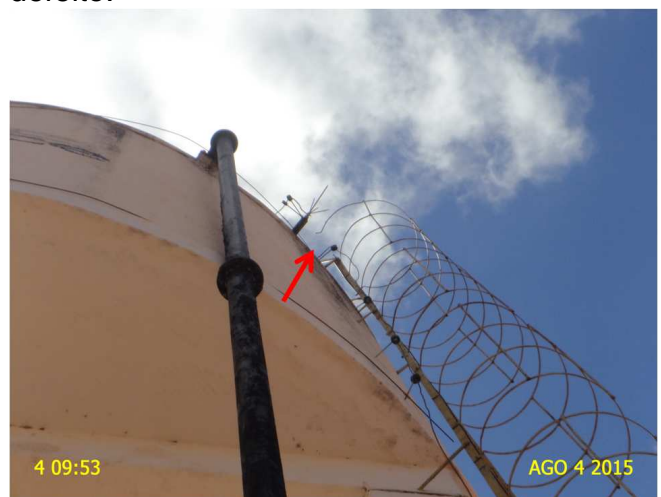
Foto 7 – REL-01: gaiola protetora da escada de acesso sem fixação na estrutura do reservatório.

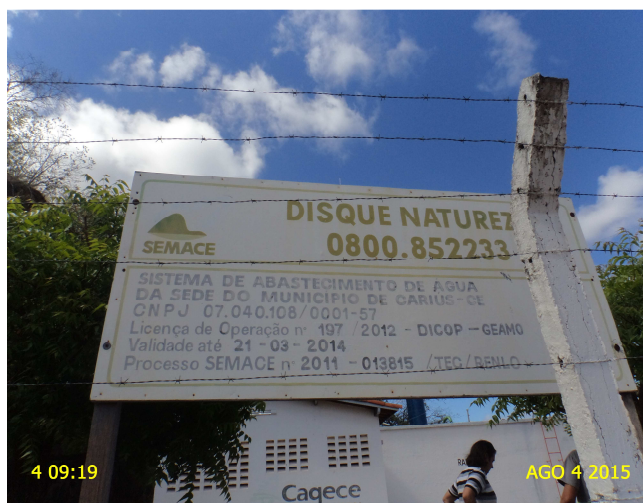
6.1.A Licença de Operação da Superintendência Estadual do Meio Ambiente – SEMACE para o SAA da Sede do Município de Cariús está vencida desde 21/03/2014 (Foto 8; Anexo II, item 7).

Foto 8 – ETA: placa com data de validade da Licença de Operação da SEMACE vencida desde 21/03/2014.

R1 – A CAGECE deve providenciar a renovação da Licença de Operação da Superintendência Estadual do Meio Ambiente – SEMACE para o SAA da Sede do Município de Cariús.

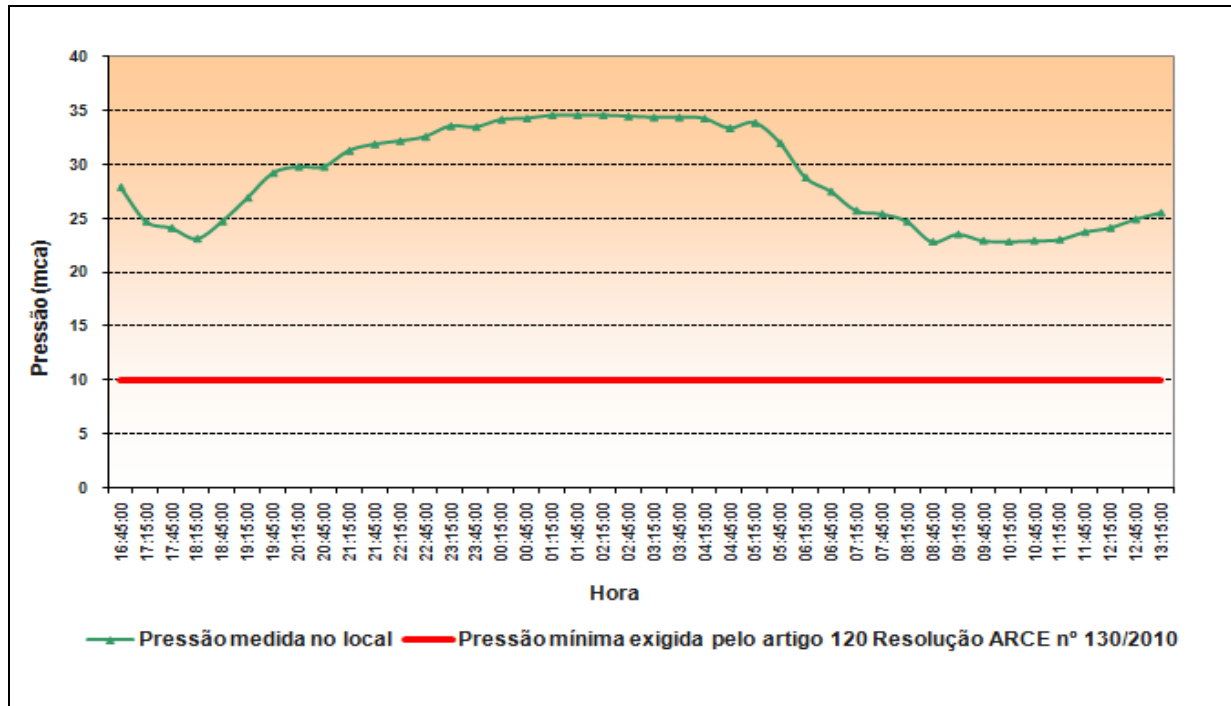
Gráfico 1 - Monitoramento da pressão com a instalação às 16:45 horas do dia 03/08/2015 e retirada às 13:15 horas do dia 04/08/2015, do aparelho datalogger, no endereço localizado na Rua Projetada 18, nº 111 – Morro Verde.

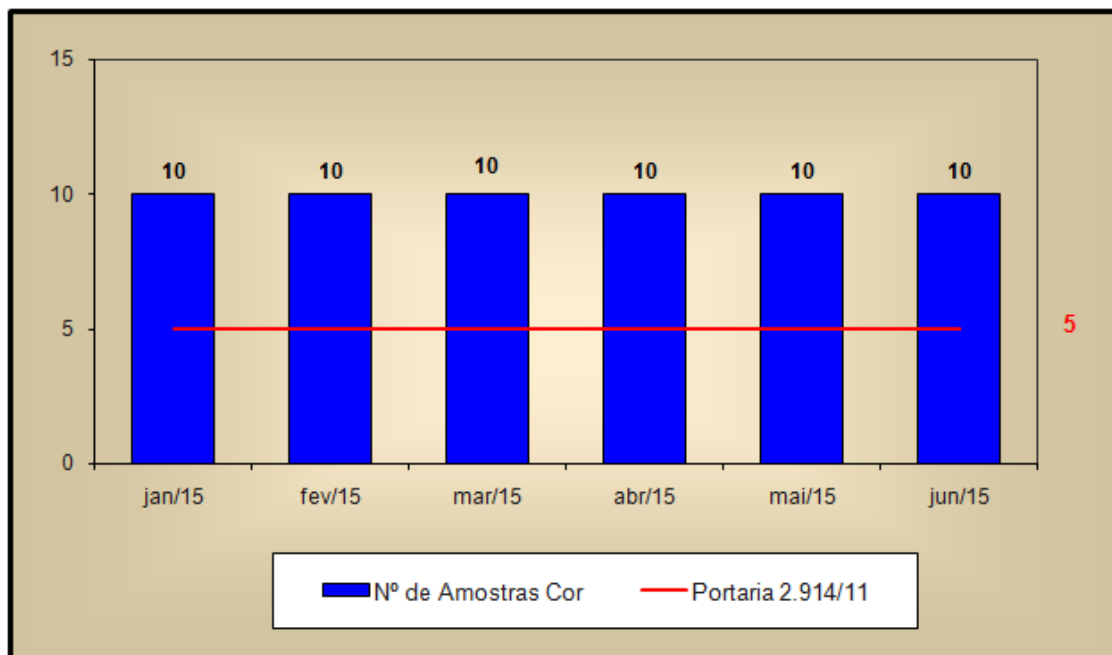
Gráfico 2 - Avaliação do Monitoramento da Qualidade da água tratada realizado pela CAGECE na rede de distribuição do SAA da Sede do Município de Cariús, no período de janeiro/2015 a junho/2015 conforme Portaria MS 2.914/11, referente ao número de amostras do parâmetro cor.

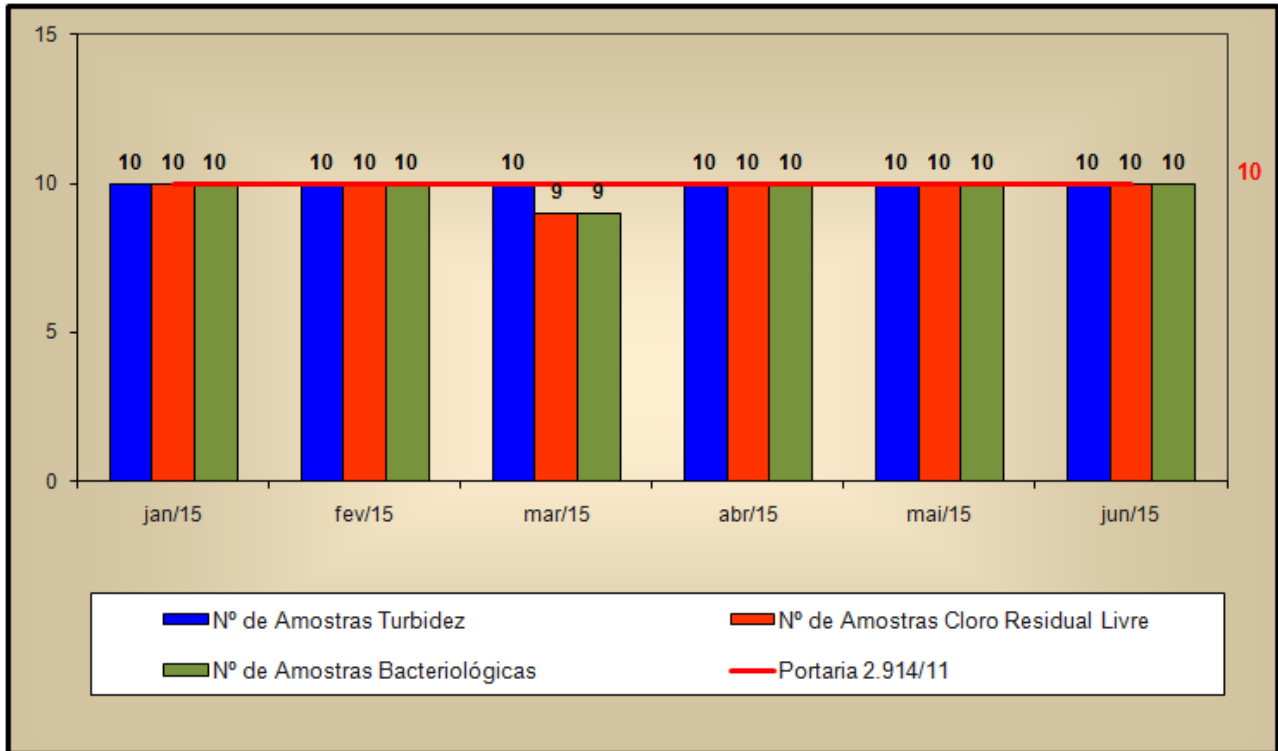
Gráfico 3 - Avaliação do Monitoramento da Qualidade da água tratada realizada pela CAGECE na rede de distribuição do SAA da Sede do Município de Cariús, no período janeiro/2015 a junho/2015 conforme Portaria MS 2.914/11, com relação ao número de amostras dos exames bacteriológicos, cloro residual livre e turbidez.
