RELATÓRIO DE FISCALIZAÇÃO

RF/CSB/0057/2012

Assunto: Fiscalização do Sistema de Abastecimento de Água do Município de Itapipoca

COORDENADORIA DE SANEAMENTO BÁSICO

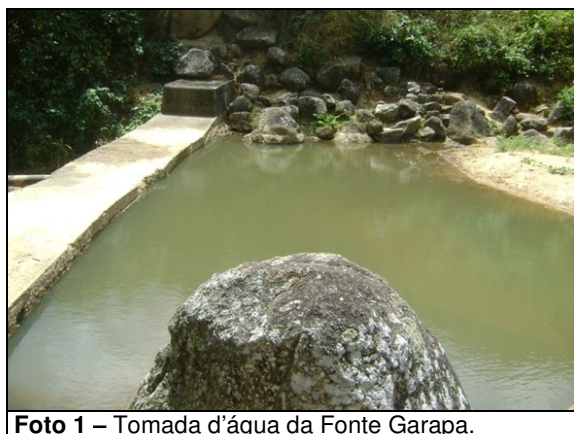
Foto 1 – Tomada d'água da Fonte Garapa.

- A área destinada à captação na Fonte Garapa não possui cerca delimitadora, nem sinalização (**Foto 1**).

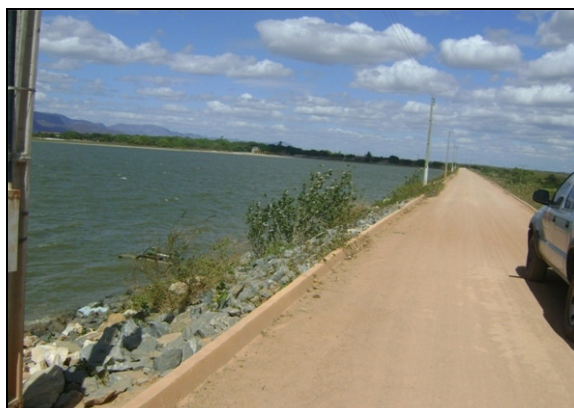
Foto 2 – Tomada d'água do Açude Poço Verde.

- A área destinada à captação no Açude Poço Verde não possui cerca delimitadora, nem sinalização (**Foto 2**).

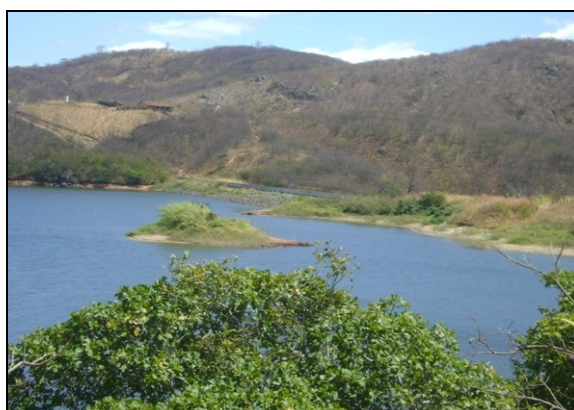
Foto 3 – Açude Quandú.

- No ato da inspeção, não houve acesso à área da captação, devido ao volume de água do manancial (**Foto 3**).

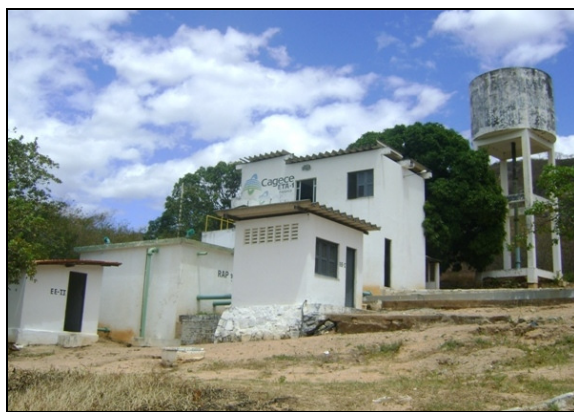
Fotos 4 – Vista da ETA-01.

- A estação de tratamento está cercada e possui iluminação para trabalhos noturnos (**Foto 4**).

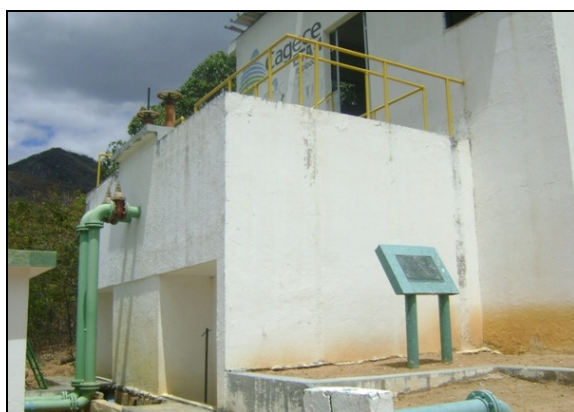
Foto 5 – Vista dos filtros da ETA-01.

- No ato da inspeção, verificou-se que os filtros apresentavam bom estado de conservação e manutenção (**Fotos 5 a 7**).

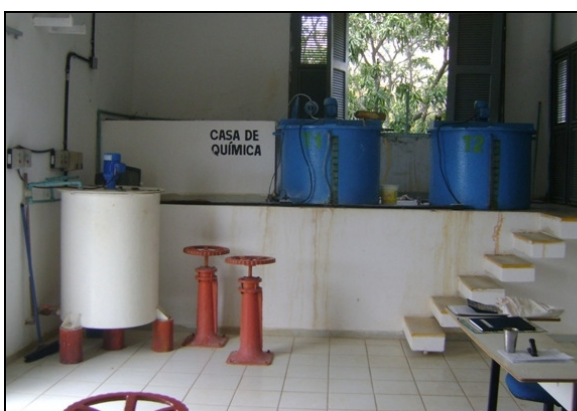
Foto 8 – Dosadores de PAC, polímero e flúor.

- Os dosadores de PAC e polímero apresentam bom estado de conservação e manutenção (**Foto 8**);
- O dosador de flúor esta parado, sem previsão de funcionamento (**Foto 8**);
- O dosador de cloro está funcionando de forma satisfatória (**Foto 9**);
- Os produtos químicos estão armazenados de forma adequada, em estrado de madeira (**Fotos 10 e 11**);
- O operador não possui os EPI's necessários às suas atividades.

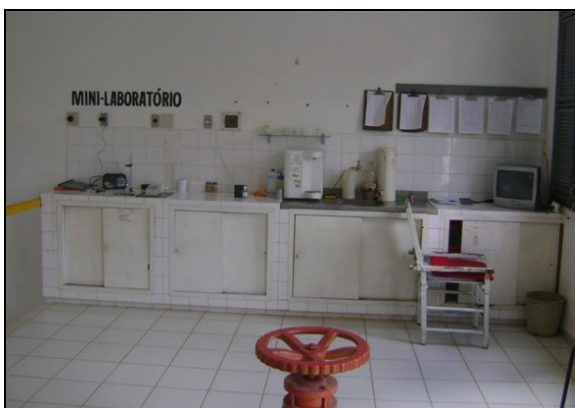
Foto 12 – Vista do laboratório da ETA.

- O laboratório apresenta boas condições de conservação e manutenção (**Foto 12**);

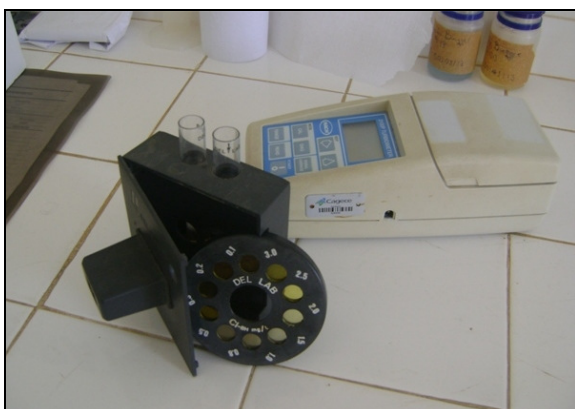
Foto 14 – Equipamentos do laboratório.

- No laboratório há registros da qualidade da água bruta e da água tratada (**Foto 13**);
- O laboratório possui pHmetro e colorímetro (**Foto 14**);
- A ficha de controle de equipamentos indicava que a calibração estava sendo feita regularmente (**Foto 15**);
- O disco comparador utilizado para a medição de cloro residual livre no laboratório da ETA apresenta como valor máximo 3,0mg/L. O operador conhece os procedimentos para diluição da amostra, caso a mesma exceda o valor máximo (**Foto 16**);
- O reagente químico Ortotolidina, utilizado para análises de cloro residual no aparelho colorimétrico, encontrava-se dentro do prazo de validade – Novembro/2012 (**Foto 17**).

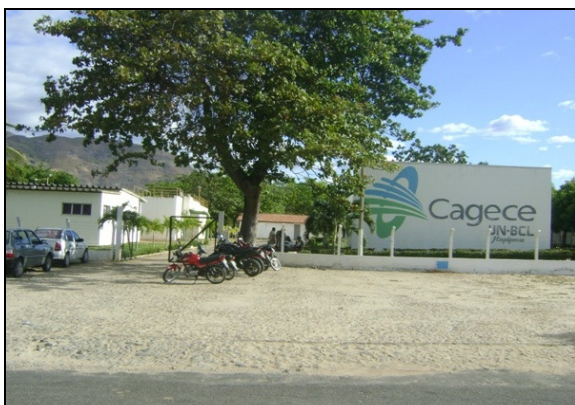
Foto 18 – Vista da ETA-02.

- A estação de tratamento está cercada, sinalizada e possui iluminação para trabalhos noturnos (**Fotos 18 e 19**);
- O Sistema Abastecimento de Água de Itapipoca possui Licença de Operação da Superintendência Estadual do Meio Ambiente – SEMACE, com data de validade vencida.

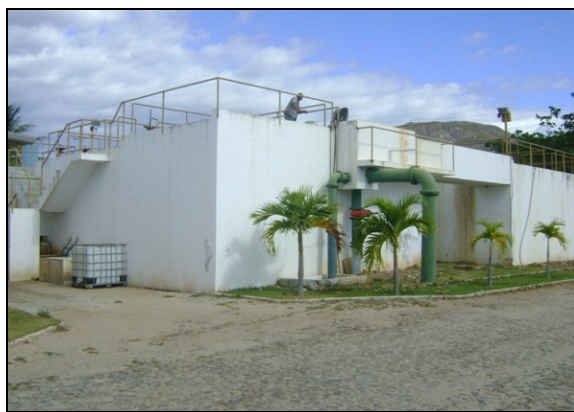
Foto 20 – Vista do Floco-decantador.

- No ato da inspeção, constatou-se que o Floco-decantador encontrava-se em bom estado de conservação e manutenção (**Fotos 20 a 22**).

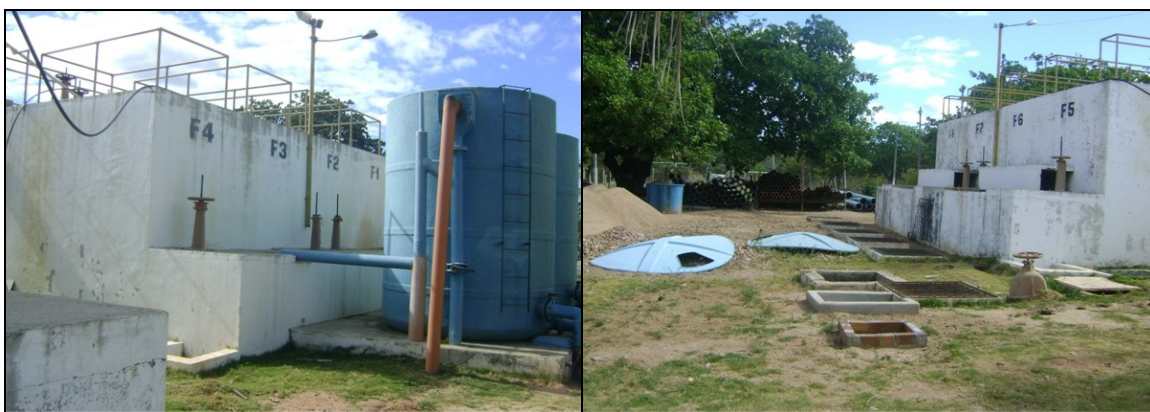
Fotos 23 e 24 – Vistas dos Filtros.

- No ato da inspeção, constatou-se que os Filtros encontravam-se em bom estado de conservação e manutenção (**Fotos 23 e 24**).

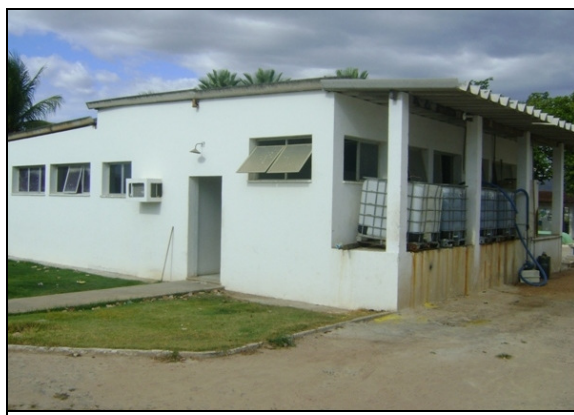
Foto 25 – Vista da casa de química.

- A casa da química possui edificação própria, sem identificação, na área da ETA-02 **(Foto 25)**;
- Os dosadores de PAC e de polímero apresentam bom estado de conservação e manutenção **(Foto 26)**;
- O dosador de flúor esta parado, sem previsão de funcionamento **(Foto 27)**;
- Os produtos químicos estão armazenados de forma adequada **(Foto 28)**;
- A casa de cloro **(Foto 29)** e os cilindros de cloro gasoso **(Foto 30)** apresentam bom estado de conservação e manutenção;
- A casa de cloro possui kit de peças de reposição para o caso de vazamento de cloro **(Foto 31)**;
- O operador possui os EPI's necessários às suas atividades **(Foto 32)**.

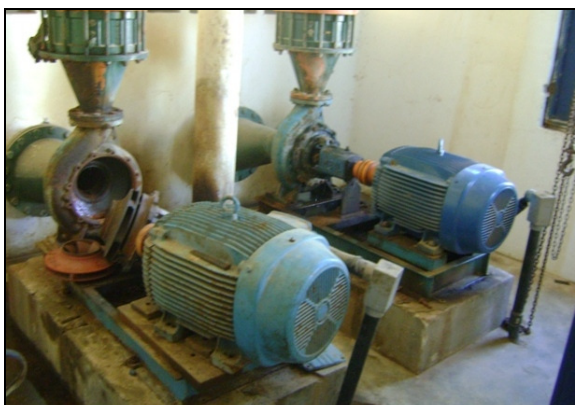
Foto 40 – Elevatória EEPR-01.

- A elevatória EEPR-01 está instalada na área do poço de reunião. A bomba reserva encontra-se exposta a intempéries (**Fotos 40 e 41**);
- Os quadros de comando da elevatória EEPR-01 estão instalados em edificação própria. Encontram-se em bom estado de conservação e possuem horímetro, amperímetro e voltímetro (**Fotos 42 a 44**).

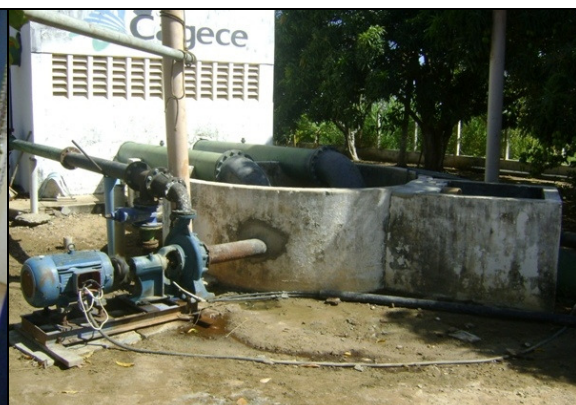
Foto 41 – Bomba reserva da EEPR-01.

- a) Na EEPR-01, verificou-se bomba reserva exposta as intempéries.
- b) Na EEAT-01, verificou-se extintor de incêndio do prédio de abrigo com o prazo de validade vencido.
- c) Na EEAT-02, verificaram-se:
 - Ausência de bomba reserva instalada;
 - Extintor de incêndio do prédio de abrigo com o prazo de validade vencido.
- d) Na EEAT-03, verificou-se extintor de incêndio do prédio de abrigo com o prazo de validade vencido.
- e) Na EERD-02, verificaram-se:
 - Ausência de identificação;
 - Reboco externo do prédio de abrigo deteriorado;
 - Ausência desta elevatória no croquis do sistema.

§1º - No cumprimento do bom estado de limpeza, conservação, manutenção e organização, o prestador de serviços deverá tomar as providências necessárias para garantir condições satisfatórias de higiene, evitar a deterioração das instalações e demais estruturas, verificar possíveis contaminações do meio ambiente e minimizar perda de água.

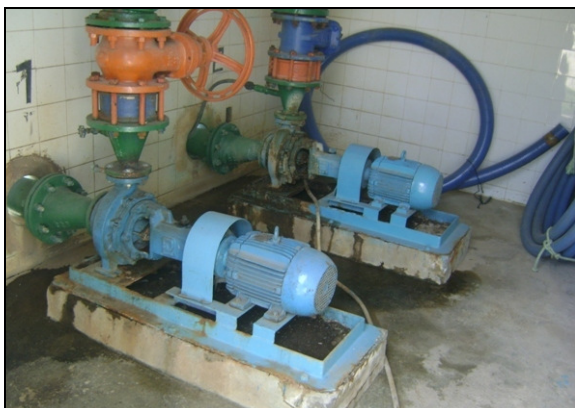
Foto 45 – Elevatória EEAB-01.

- A elevatória EEAB-01 está instalada na área da ETA-02, apresenta boas condições de conservação e manutenção (**Foto 45**);
- Os quadros de comando estão instalados em edificação própria, possuem horímetro, amperímetro e voltímetro (**Fotos 46 e 47**).

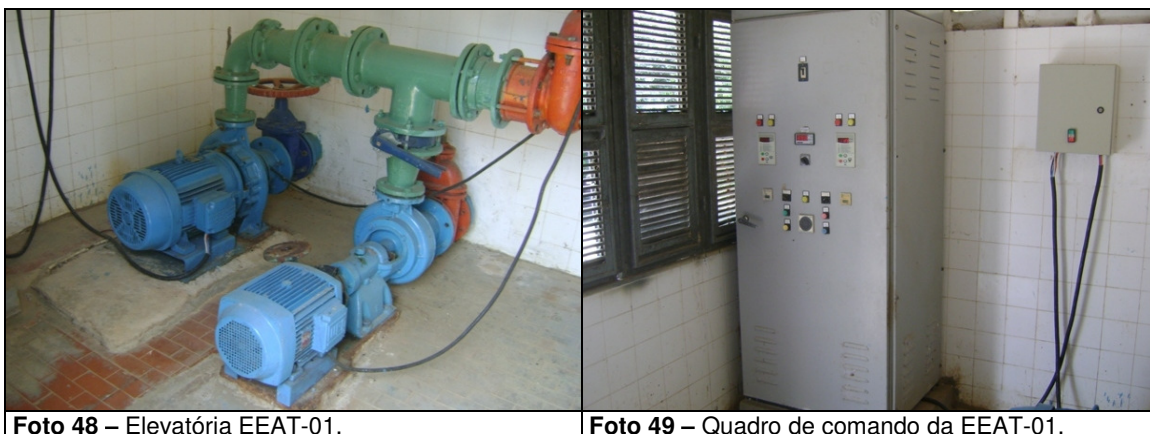
- A elevatória EEAT-01 está instalada na área da ETA-01, apresenta boas condições de conservação e manutenção (**Foto 48**);
- O quadro de comando está instalado em edificação própria, possui horímetro, amperímetro e voltímetro (**Fotos 49 e 50**);
- O prédio de abrigo da elevatória possui extintor de incêndio com o prazo de validade vencido (**Foto 51**).

Foto 48 – Elevatória EEAT-01.

Foto 49 – Quadro de comando da EEAT-01.

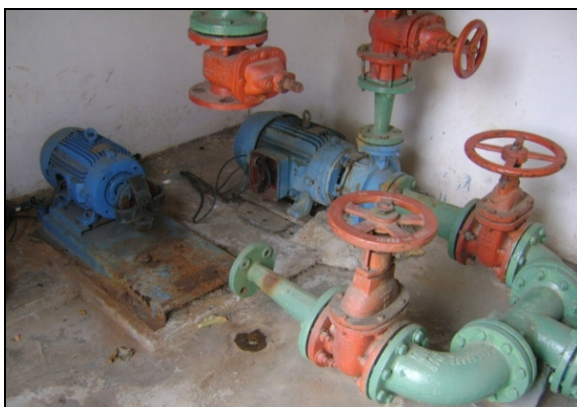
Foto 52 – Elevatória EEAT-02.

- A elevatória EEAT-02 está instalada na área da ETA-01 e não possui bomba reserva instalada (**Foto 52**);
- O prédio de abrigo da elevatória possui extintor de incêndio com o prazo de validade vencido (**Foto 53**);
- O quadro de comando está instalado em edificação própria, possui horímetro, amperímetro e voltímetro (**Fotos 53 e 54**).

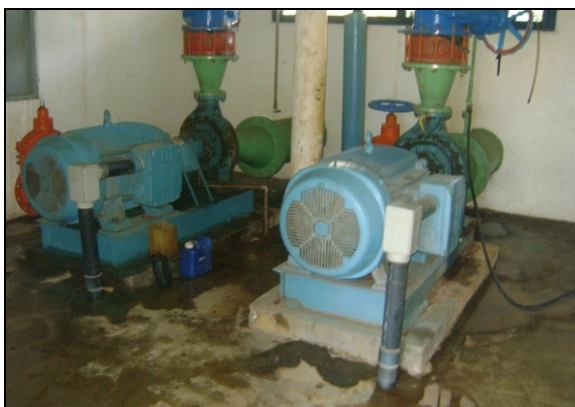
Foto 55 – Elevatória EEAT-03.

- A elevatória EEAT-03 está instalada na área da ETA-02, apresenta boas condições de conservação e manutenção (**Foto 55**);
- O quadro de comando está instalado em edificação própria, possui horímetro, amperímetro e voltímetro (**Fotos 56 e 57**);
- O prédio de abrigo da elevatória possui extintor de incêndio com o prazo de validade vencido (**Foto 58**).

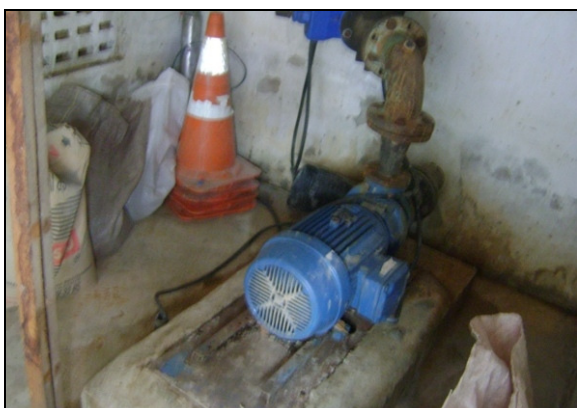
Foto 59 – Elevatória EERD-02.

- A elevatória EERD-02 está instalada na área do REN-03 e não possui bomba reserva (**Foto 59**);
- O quadro de comando está instalado em edificação própria, possui horímetro, amperímetro e voltímetro (**Fotos 60 e 61**);
- O prédio de abrigo da elevatória não possui identificação e o reboco externo está deteriorado (**Foto 61**);
- A elevatória não consta no croquis do sistema.

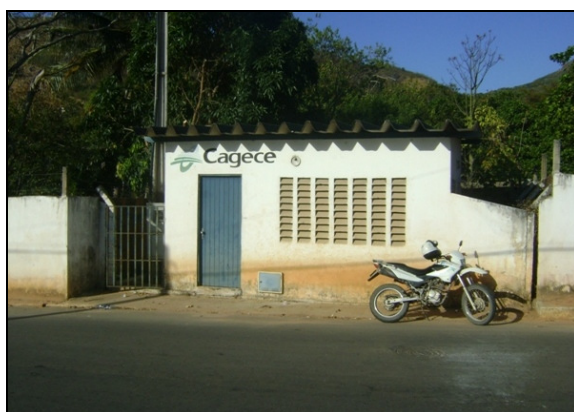
Foto 62 – Prédio de abrigo da EERD-03.

- No ato da inspeção não houve acesso à elevatória, pois o seu prédio de abrigo estava trancado e o operador não tinha a chave (**Foto 62**).

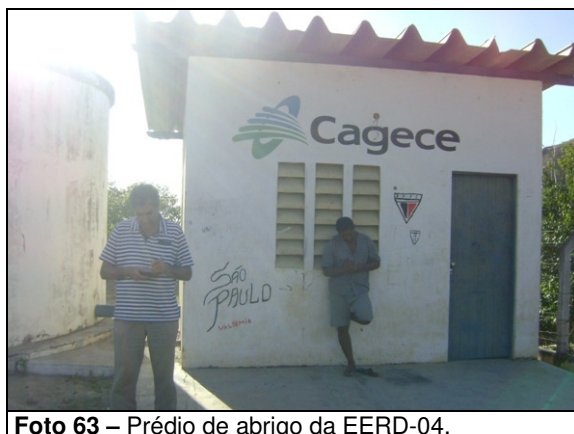
Foto 63 – Prédio de abrigo da EERD-04.

- No ato da inspeção não houve acesso à elevatória, pois o seu prédio de abrigo estava trancado e o operador não tinha a chave (**Foto 63**).

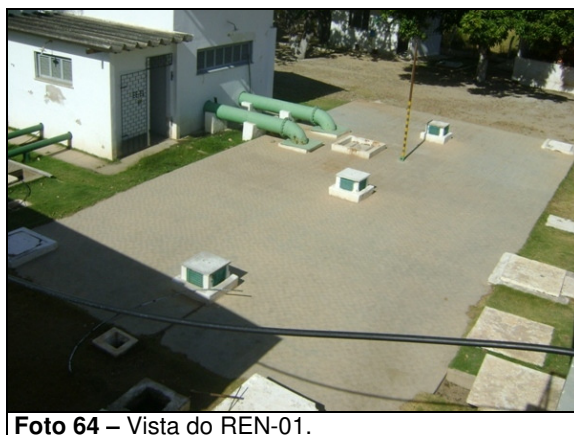
- No reservatório **REN-01**, verificou-se:
 - Ausência de identificação (**Foto 64**);
 - Tampas de Inspeção em bom estado de conservação (**Foto 64**);
 - Tubulações de ventilação com tela de proteção (**Foto 64**).

- a) No reservatório REN-01, verificou-se ausência de identificação.
- b) No reservatório REN-02, verificou-se ausência de identificação.
- c) No reservatório REN-03, verificou-se ausência de identificação.
- d) No reservatório PRE-01, verificou-se ausência de identificação.
- e) No reservatório RAP-01, verificou-se reboco deteriorado.
- f) No reservatório RAP-03, verificaram-se:
 - Ausência de identificação;
 - Pintura deteriorada;
 - Tubulações de ventilação sem tela de proteção;
 - Ausência deste reservatório no croquis do sistema.
- g) No reservatório RAP-04, verificaram-se:
 - Ausência de identificação;
 - Pintura deteriorada;
 - Tubulações de ventilação sem tela de proteção.
- h) No reservatório RAP-05, verificaram-se:
 - Ausência de identificação;
 - Pintura deteriorada;
 - Tubulações de ventilação sem tela de proteção;
 - Ausência deste reservatório no croquis do sistema.

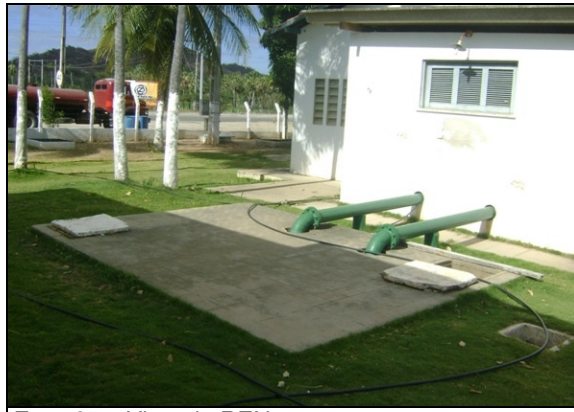
Foto 65 – Vista do REN-02.

- No reservatório **REN-02**, verificou-se:
 - Ausência de identificação (**Foto 65**);
 - Tampas de Inspeção em bom estado de conservação (**Foto 65**).

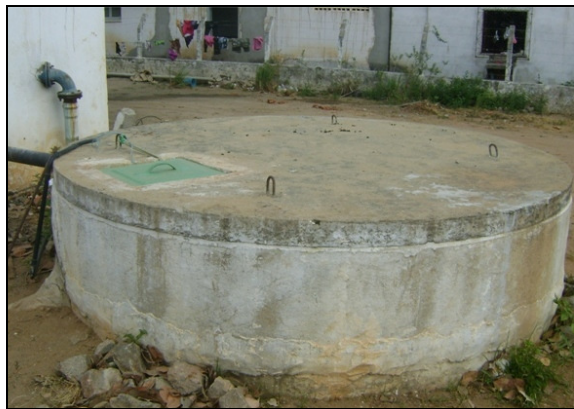
Foto 66 – Vista do REN-03.

- No reservatório **REN-03**, verificou-se:
 - Ausência de identificação (**Foto 66**);
 - Tampa de Inspeção em bom estado de conservação (**Foto 66**);
 - Ausência de tubulação de ventilação (**Foto 66**).

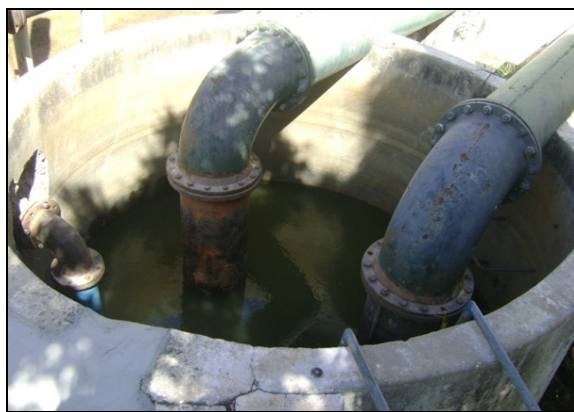
Foto 67 – Vista do PRE-01.

- No reservatório **PRE-01**, verificou-se:
 - Ausência de identificação (**Foto 67**).

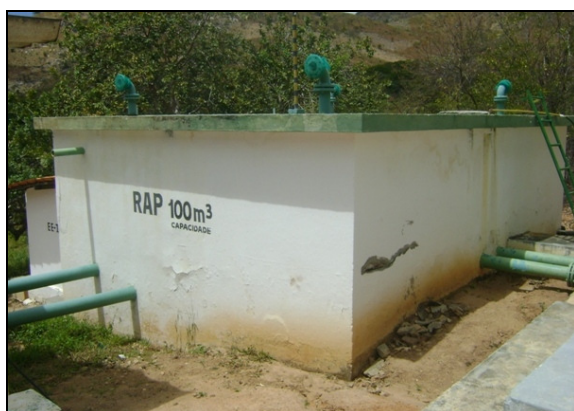
Foto 68 – Vista do RAP-01.

- No reservatório **RAP-01**, verificou-se:
 - Identificação (**Foto 68**);
 - Reboco deteriorado (**Foto 68**);
 - Tubulações de ventilação com tela de proteção (**Fotos 69 e 70**);
 - Tampa de inspeção em bom estado de conservação (**Foto 70**).

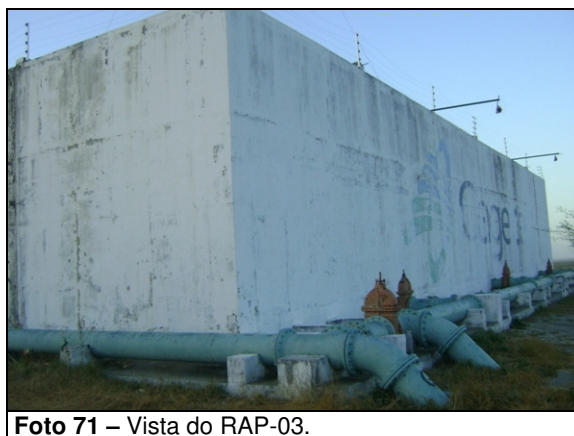
Foto 71 – Vista do RAP-03.

- No reservatório **RAP-03**, verificou-se:
 - Ausência de identificação (**Foto 71**);
 - Pintura deteriorada (**Foto 71**);
 - Tubulações de ventilação sem tela de proteção (**Foto 71**);
 - O reservatório não consta no croquis do sistema.

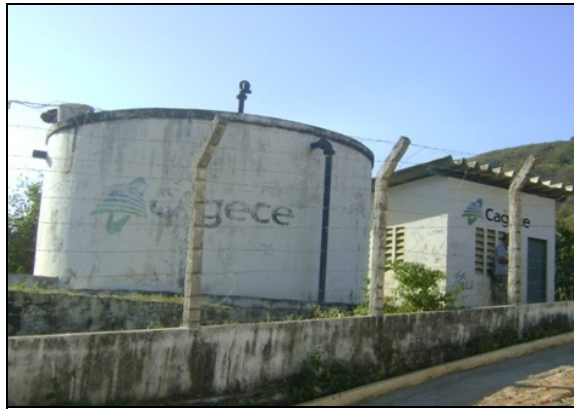
Foto 72 – Vista do RAP-04.

- No reservatório **RAP-04**, verificou-se:
 - Ausência de identificação (**Foto 72**);
 - Pintura deteriorada (**Foto 72**);
 - Tubulações de ventilação sem tela de proteção (**Foto 72**).

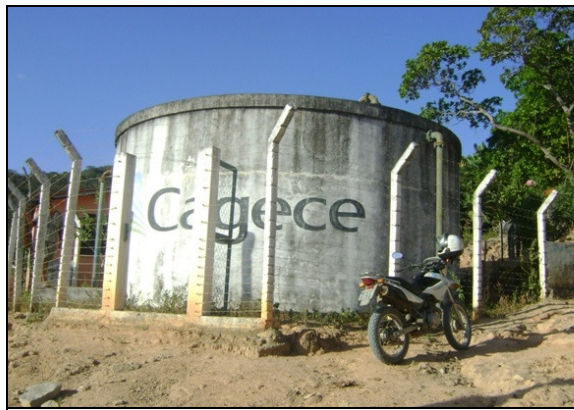
Foto 73 – Vista do RAP-05.

- No reservatório **RAP-05**, verificou-se:
 - Ausência de identificação (**Foto 73**);
 - Pintura deteriorada (**Foto 73**);
 - Tubulações de ventilação sem tela de proteção (**Foto 73**);
 - O reservatório não consta no croquis do sistema.

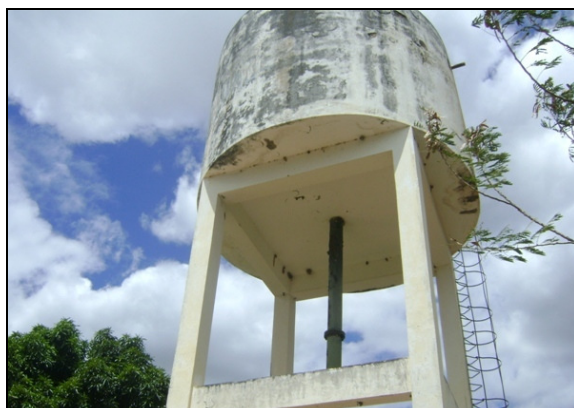
Foto 74 – Vista do REL-01.

- No reservatório **REL-01**, verificou-se:
 - Ausência de identificação (**Foto 74**);
 - Ausência de guarda-corpo e de pára-raios na laje de cobertura;
 - Pintura deteriorada (**Foto 74**).

- i) No reservatório REL-01, verificaram-se:
- Ausência de identificação;
 - Pintura deteriorada.

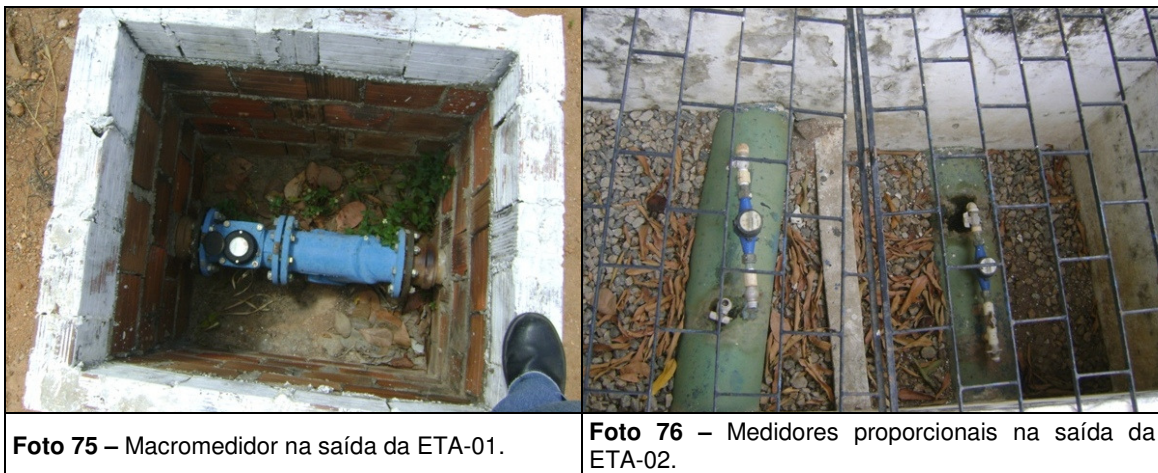
- As adutoras de água bruta não possuem macromedidor;
- As adutoras de água tratada possuem 3 (três) macromedidores, sendo 1 (um) macromedidor instalado na saída da ETA-01 e 2 (dois) medidores proporcionais instalados na saída da ETA-02 (**Fotos 75 e 76**).

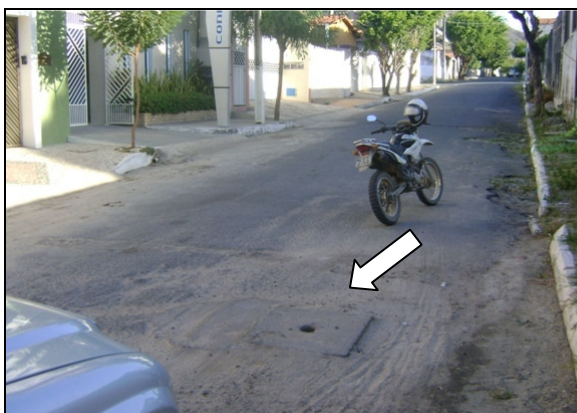
Foto 78 – Registro de descarga na Rua Frei Cassiano, Centro.

- O núcleo de Itapipoca possui cadastro técnico da rede desatualizado. A última atualização foi feita em setembro/2010 e, segundo o responsável pelo núcleo, houve ampliação da rede após essa data (**Foto 77**);
- Na rede de distribuição do sistema existem 42 (quarenta e dois) registros de descarga (fls. 142 e 143 do Processo PCSB/CSB/0273/2012). Não foi informada a quantidade de registros de manobra existentes. Foram visitados 8 (oito) registros de descarga, constatando-se que todos estavam em bom estado de conservação (**Fotos 78 a 85**);
- No ato da inspeção verificou-se a ocorrência de ramais prediais expostos nos Bairros Ladeira e Picos (**Fotos 86 e 87**).

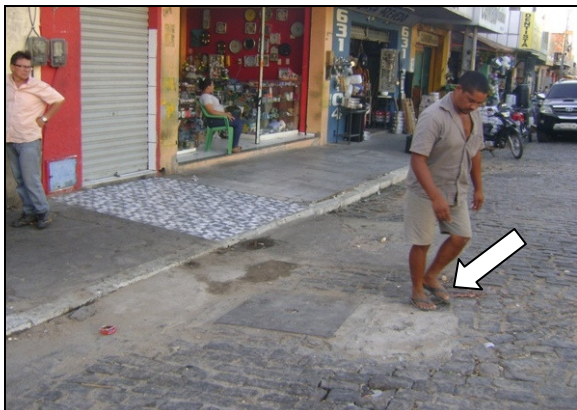
Foto 80 – Registro de descarga na Rua Osvaldo Cruz, Centro.

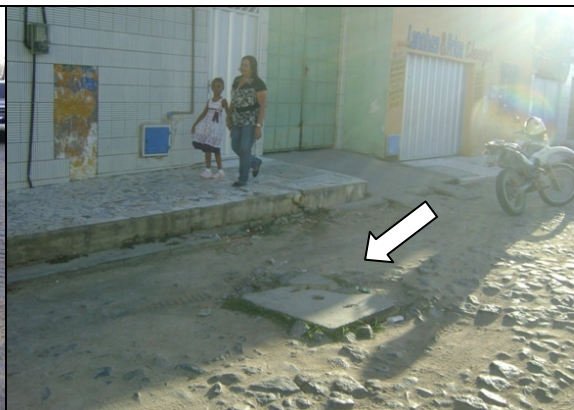
Foto 81 – Registro de descarga na Rua Dom Orione, São Francisco.

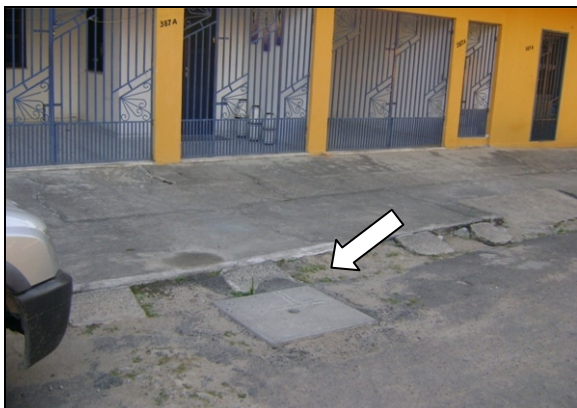
Foto 82 – Registro de descarga na Rua João Araújo Teixeira, Fazendinha.

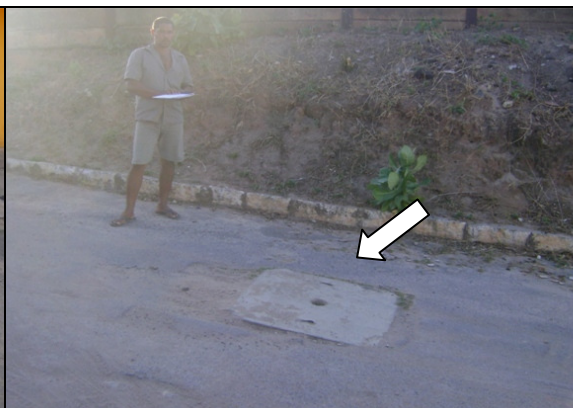
Foto 83 – Registro de descarga na Rua José Romero, Centro.

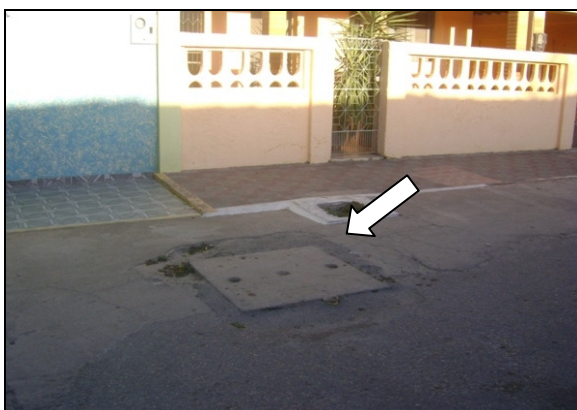
Foto 84 – Registro de descarga na Rua Raimundo Teófilo de Castro, Centro.

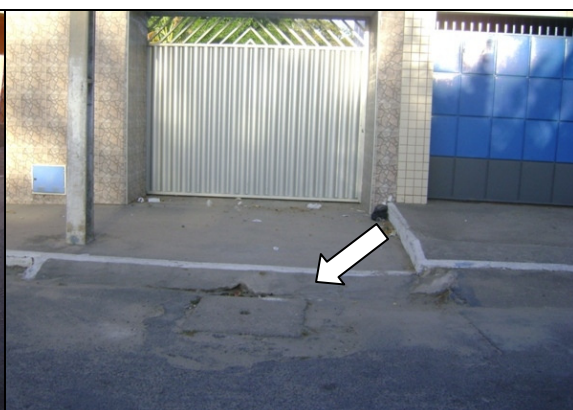
Foto 85 – Registro de descarga na Rua Dom Aureliano Matos, Centro.

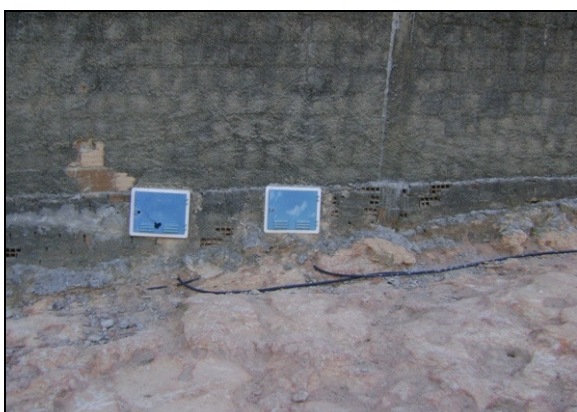
Foto 86 – Ramais prediais expostos, Bairro Picos.

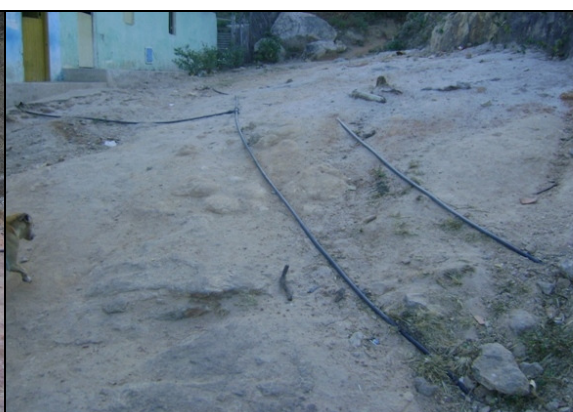
Foto 87 – Ramais prediais expostos, Bairro Ladeira.

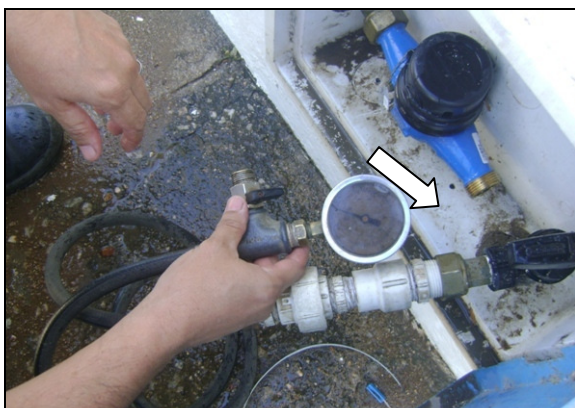
- A ARCE realizou medições instantâneas de pressão disponível na rede, no dia 16/8/2012, em 6 (seis) pontos adequadamente espaçados, nos cavaletes dos imóveis. Os resultados das pressões instantâneas demonstram que 5 (cinco) das 6 (seis) medições efetuadas situaram-se fora da faixa de 10 a 50 mca, demonstrando assim, que não está sendo cumprido o artigo 120 da Resolução nº 130/2010 da ARCE (**Fotos 42 a 46**) (**Quadro 1**).

Foto 90 – Medição de pressão, sem hidrômetro, na Rua Pedro I, 268 - Boa Vista.

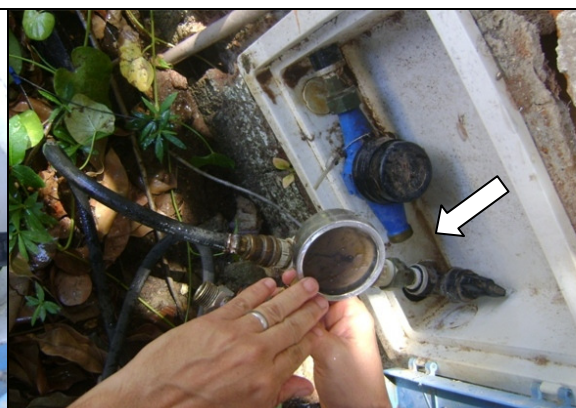
Foto 91 – Medição de pressão, sem hidrômetro, na Rua Francisco Braga, 527 - Genipapo.

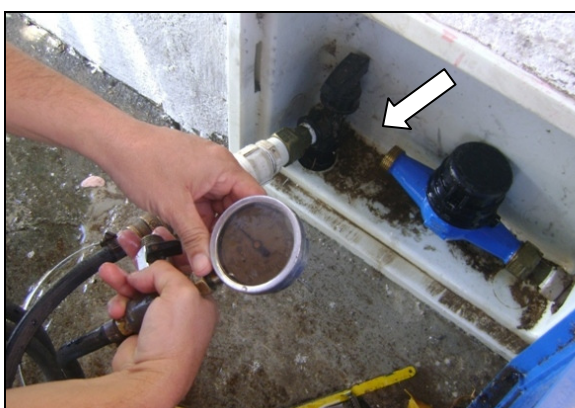
Foto 92 – Medição de pressão, sem hidrômetro, na Rua Vicente Siebra, 2.692 - Violete.

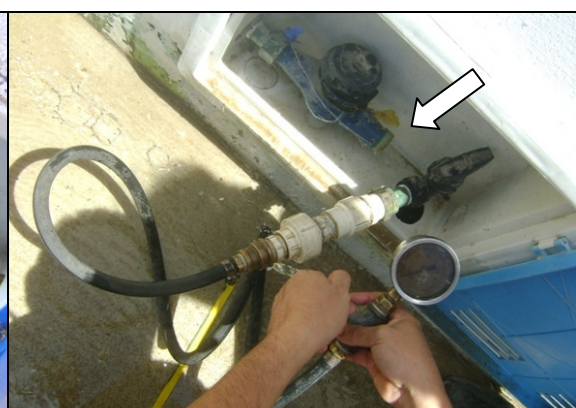
Foto 93 – Medição de pressão, sem hidrômetro, na Rua Sebastião Rodrigues Teixeira, 1.125 - Parque de Exposição.
