**RELATÓRIO DE FISCALIZAÇÃO**  
**RF/CSB/0062/2011**

Assunto: Fiscalização do Sistema de Abastecimento  
de Água do Município de Palhano

**COORDENADORIA DE SANEAMENTO BÁSICO**

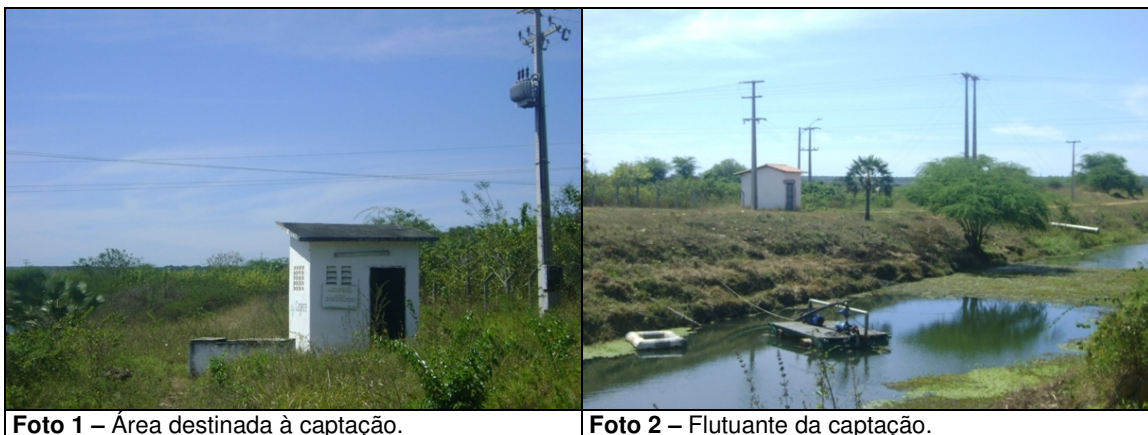
- A área da captação possui sinalização, iluminação para trabalhos noturnos e cerca delimitadora (**Fotos 1 e 2**).

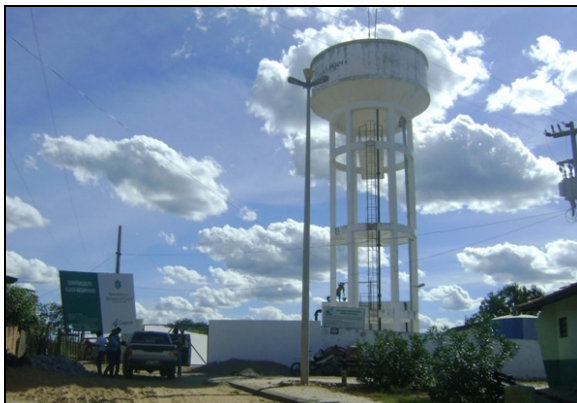
Foto 3 – Entrada da ETA.

- A estação de tratamento está cercada, sinalizada e possui iluminação para trabalhos noturnos (**Fotos 3 e 4**);
- No ato da inspeção, verificou-se que a ETA estava sendo reformada, a fim de melhorar a qualidade do tratamento. Além disso, estava sendo construído um flocó-decantador (**Foto 5**).

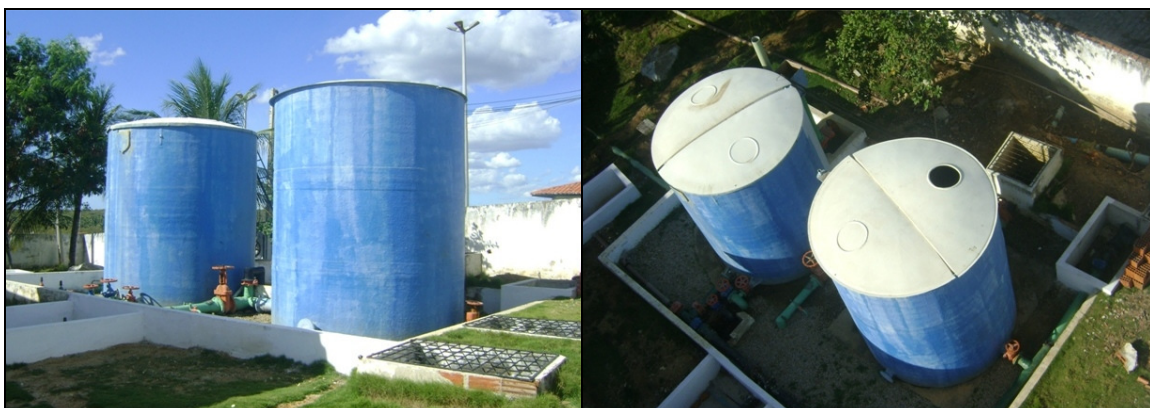
Fotos 6 e 7 – Vistas dos filtros 01 e 02.

- No ato da inspeção, verificou-se ausência de identificação nos Filtros 01 e 02 (**Foto 6**);
- Um dos filtros encontrava-se sem tampa de inspeção (**Foto 7**);
- Constatou-se vazamento na tubulação de lavagem dos Filtros 01 e 02 (**Fotos 8 e 9**).

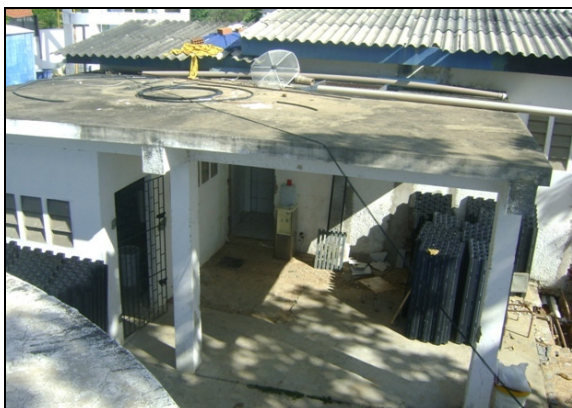
**Foto 10** – Vista da casa de química.

- A casa de química está sendo reformada e possui edificação própria, na área da ETA (**Foto 10**);
- Os dosadores de PAC e polímero apresentam bom estado de conservação e manutenção (**Foto 11**);
- O dosador de flúor, segundo o operador, foi instalado em 2008 e encontra-se parado desde fevereiro/2010. Não há previsão para entrar em funcionamento (**Foto 12**);
- A fábrica de cloro apresenta boas condições de conservação e manutenção (**Foto 13**);
- Os produtos químicos estão armazenados de forma adequada (**Foto 14**);

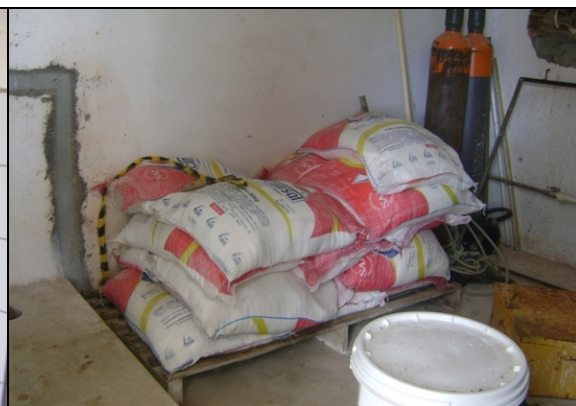
**Foto 14** – Armazenamento adequado de materiais e produtos químicos.

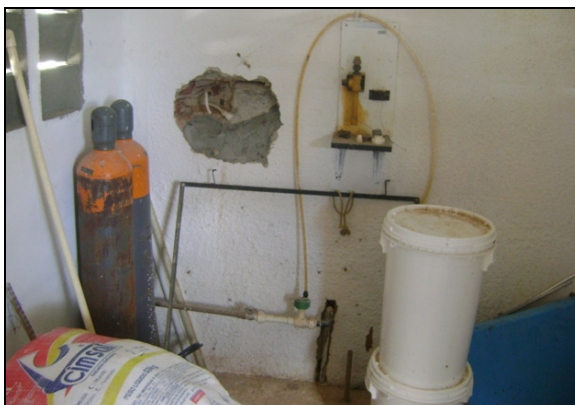
Foto 15 – Cilindros e dosador de cloro gasoso.

- Os cilindros e o dosador de cloro gasoso apresentam boas condições de conservação e manutenção (**Foto 15**). São utilizados quando ocorre algum problema com a fábrica de cloro;
- A casa de química possui kit de emergência e peças de reposição, para o caso de vazamento de cloro (**Foto 16**);
- O operador possui os EPI's e fardamento necessários às suas atividades (**Foto 17**).

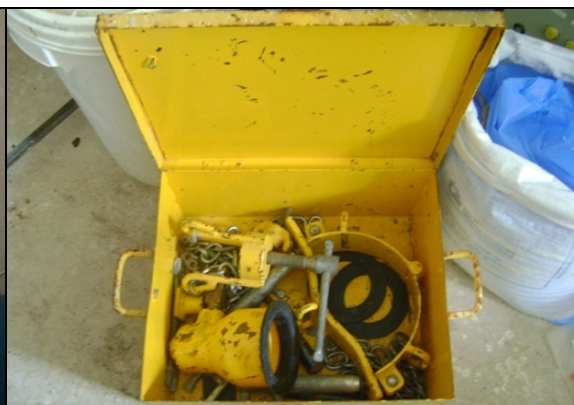
Foto 16 – Peças de reposição.

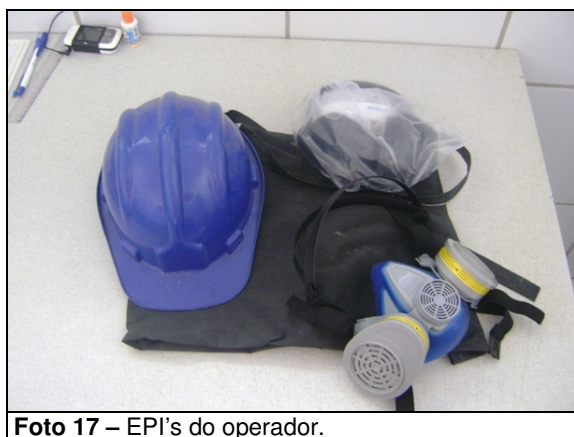
Foto 17 – EPI's do operador.

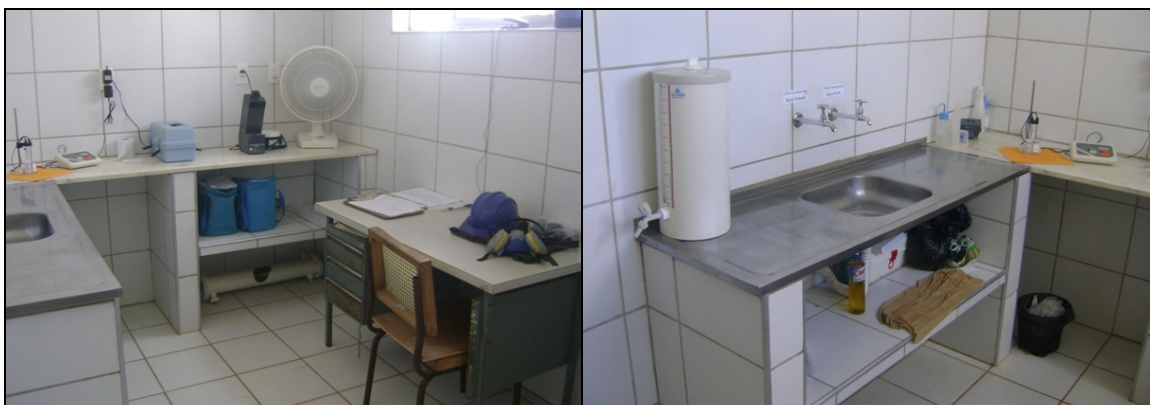
Fotos 18 e 19 – Vistas do laboratório da ETA.

- O laboratório apresenta boas condições de conservação e manutenção (**Fotos 18 e 19**);
- No laboratório há registros da qualidade da água bruta e da água tratada (**Foto 20**);
- O laboratório possui turbidímetro, colorímetro e pHmetro (**Foto 21**);
- A ficha de controle de equipamentos indicava que a calibração estava sendo feita regularmente (**Foto 22**);

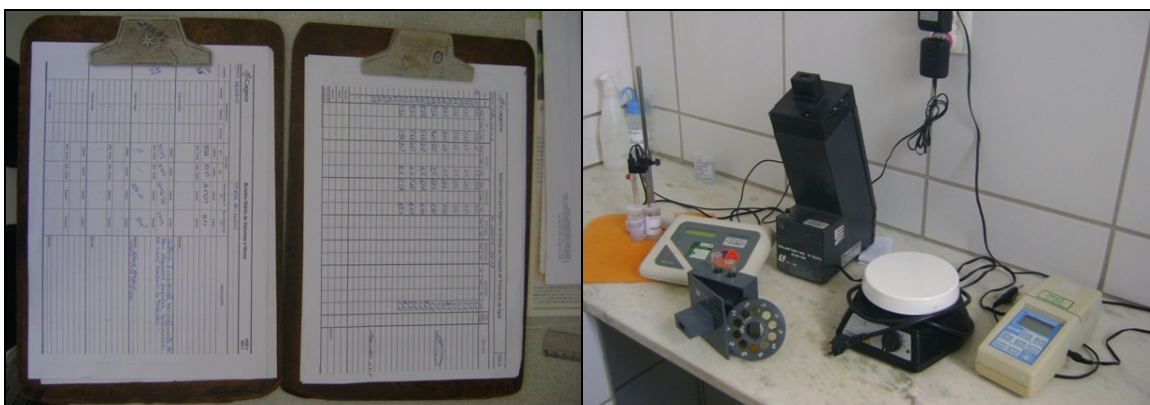
Foto 20 – Fichas de controle de qualidade da água.

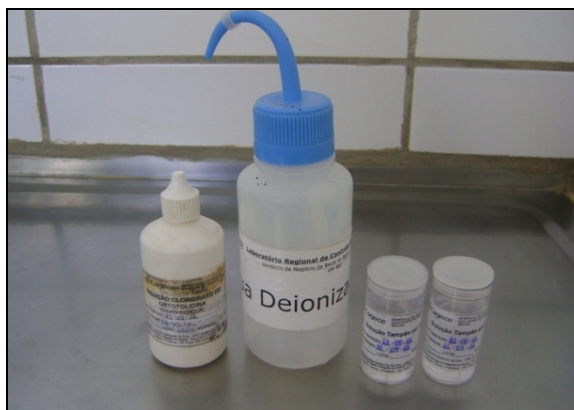
- O disco comparador utilizado para a medição de cloro residual livre no laboratório da ETA apresenta como valor máximo 3,0mg/L. O operador conhece os procedimentos para diluição da amostra, caso a mesma exceda o valor máximo (**Foto 23**);
- O reagente químico Ortotolidina, utilizado para análises de cloro residual no aparelho colorimétrico, encontra-se dentro do prazo de validade – Setembro/2011 (**Foto 24**).

**Foto 24** – Reagentes etiquetados.

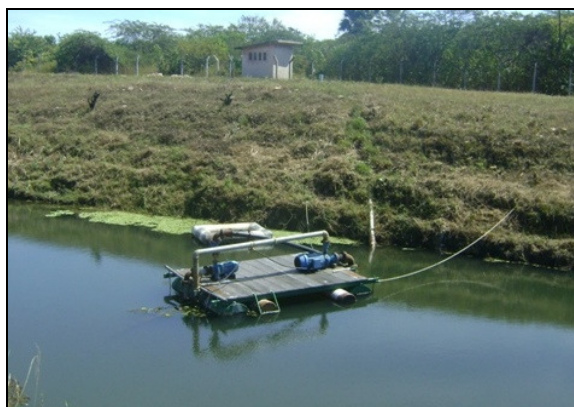
**Foto 25** – Elevatória EE-01.

- A elevatória EE-01, instalada em flutuante, apresenta bom estado de conservação e manutenção e possui bomba reserva (**Foto 25**);
- O quadro de comando da elevatória EE-01 está instalado em edificação própria, situada na área da captação, apresenta bom estado de conservação e manutenção. Possui horímetro, amperímetro e voltímetro (**Fotos 26 e 27**).

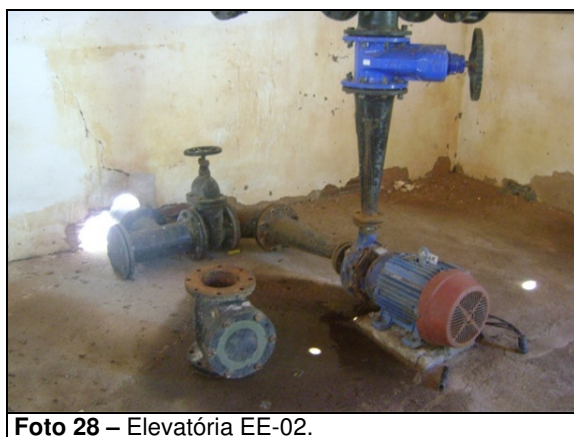
Foto 28 – Elevatória EE-02.

- A elevatória EE-02 está instalada na área do RAP-01 e não possui bomba reserva (**Foto 28**);
- O revestimento do prédio de abrigo está deteriorado (**Fotos 28 e 29**);
- O quadro de comando da elevatória EE-02 apresenta bom estado de conservação e manutenção. Está instalado em edificação própria, situada na área do RAP-01 e possui horímetro, amperímetro e voltímetro (**Fotos 29 e 30**).

- Na EE-02, verificou-se que o revestimento do prédio de abrigo está deteriorado.

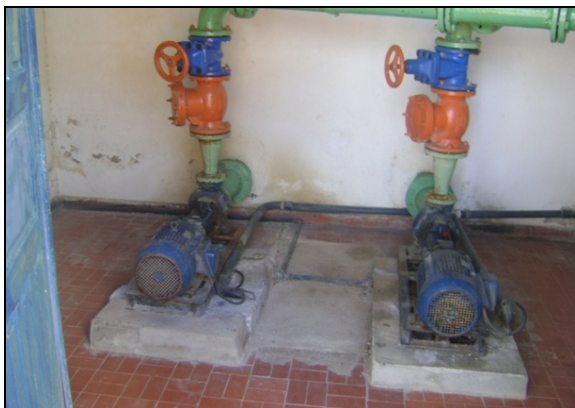
Foto 31 – Elevatória EE-03.

- A elevatória EE-03 está instalada na área da ETA, apresenta bom estado de conservação e manutenção e possui bomba reserva (**Foto 31**);
- O quadro de comando da elevatória EE-03 está instalado em edificação própria, situada na área da ETA, possui extintor de incêndio, apresenta bom estado de conservação e manutenção e possui horímetro, amperímetro e voltímetro (**Fotos 32, 33 e 34**).

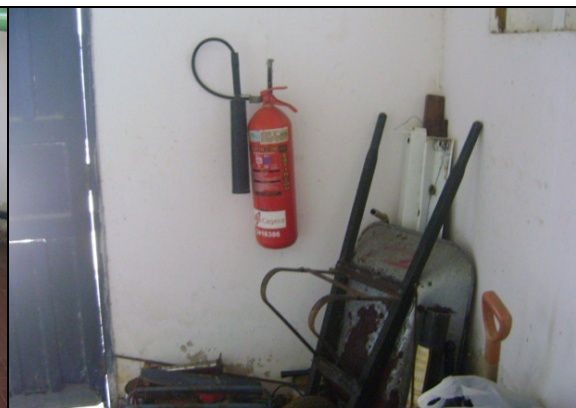
Foto 32 – Extintor de incêndio da EE-03.

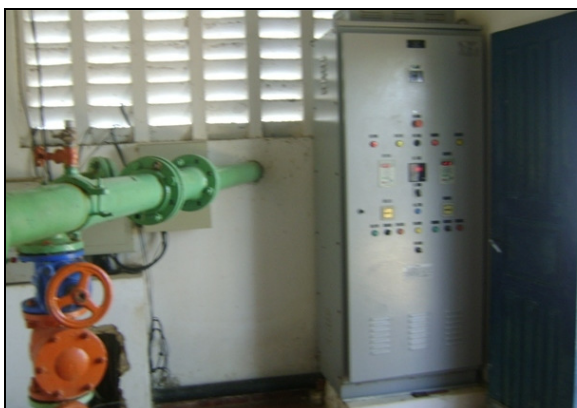
Foto 33 – Quadro de comando da EE-03.

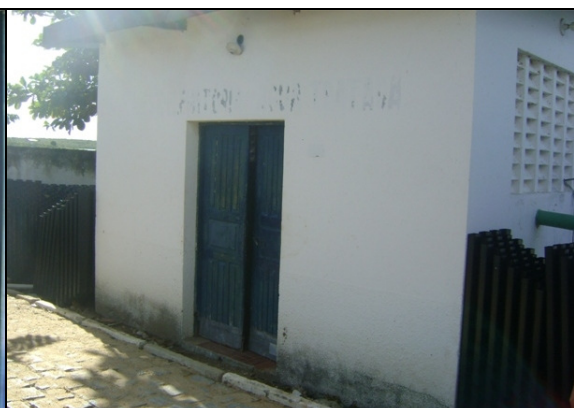
Foto 34 – Prédio de abrigo da EE-03.

- A elevatória EE-04 está instalada, a céu aberto, na área da ETA e não possui abrigo, nem bomba reserva (**Foto 35**);
- O quadro de comando da elevatória EE-04 está instalado na mesma edificação da EE-03, situada na área da ETA, apresenta bom estado de conservação e manutenção e possui horímetro, amperímetro e voltímetro (**Fotos 34 e 36**).

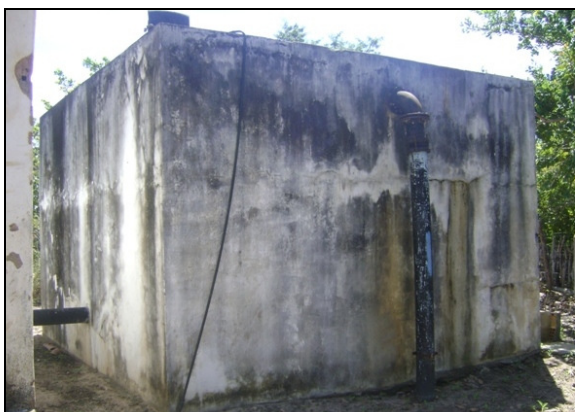
Foto 37 – Vista do RAP-01.

- No reservatório **RAP-01 (Fotos 37 a 40)**, verificaram-se:
  - Ausência de identificação (**Foto 37**);
  - Pintura deteriorada (**Foto 37**);
  - Caixa do extravasor quebrada (**Foto 38**);
  - Tapa de inspeção do reservatório quebrada (**Foto 39**);
  - Tubulação de ventilação sem tela de proteção (**Foto 40**).

- a) Nos reservatórios RAP-01, RAP-02, Poço de Reunião e REL-01, verificaram-se:
  - Pintura deteriorada;
  - Tubulação de ventilação sem tela de proteção.
- b) No RAP-01, verificaram-se:
  - Caixa do extravasor quebrada;
  - Tampa de inspeção do reservatório quebrada.

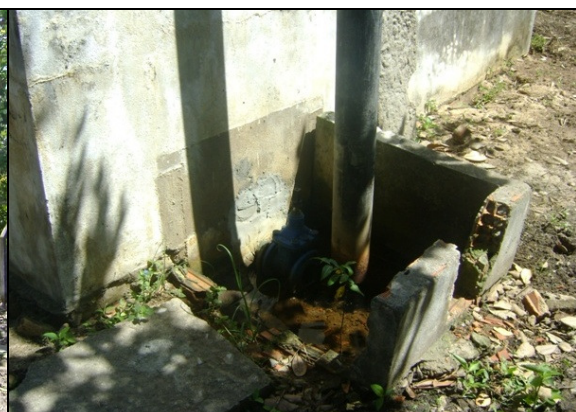
Foto 38 – Caixa do extravasor do RAP-01, quebrada.

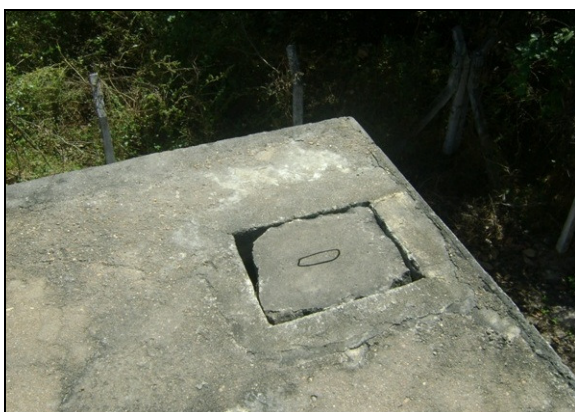
Foto 39 – Inspeção do RAP-01.

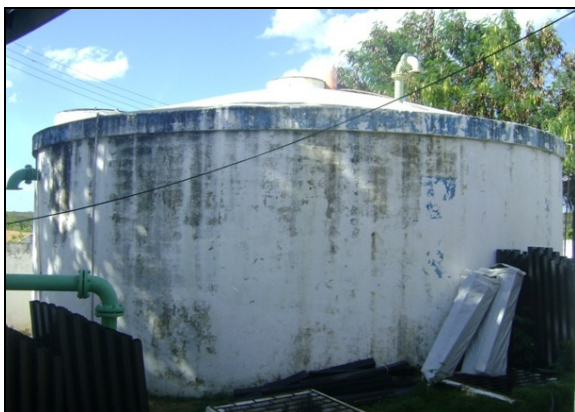
**Foto 41** – Vista do RAP-02.

- No reservatório **RAP-02 (Fotos 41 a 44)**, verificaram-se:
  - Ausência de identificação (**Foto 41**);
  - Pintura deteriorada (**Foto 41**);

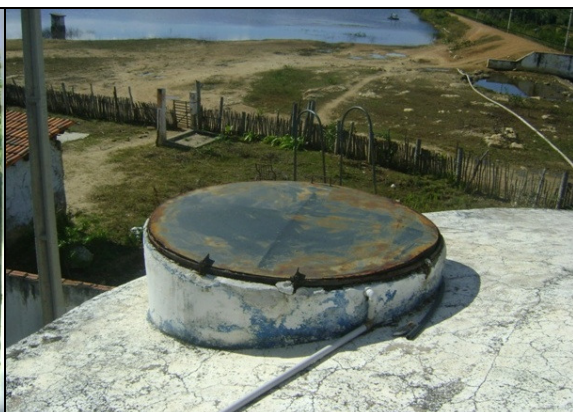
**Foto 42** – Inspeção do RAP-02.

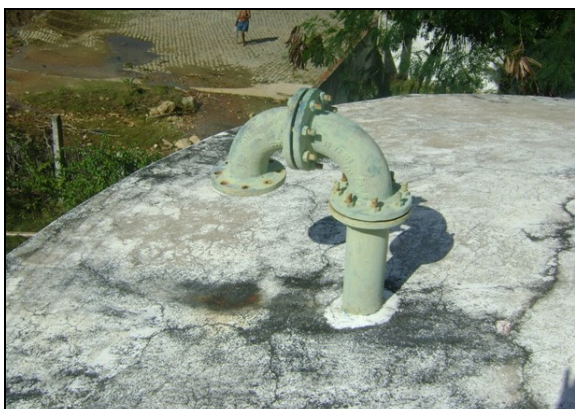
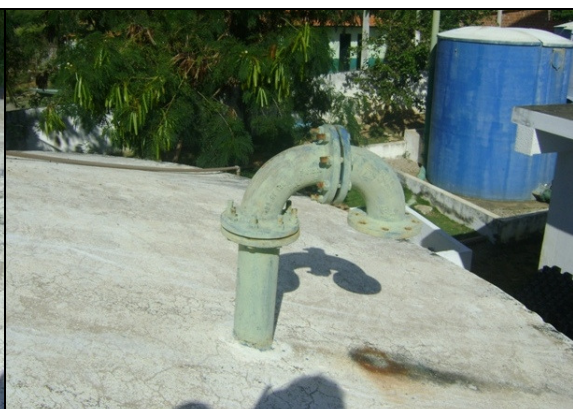
**Fotos 43 e 44** – Tubulações de ventilação do RAP-02.

- Tubulação de ventilação sem tela de proteção (**Fotos 43 e 44**).

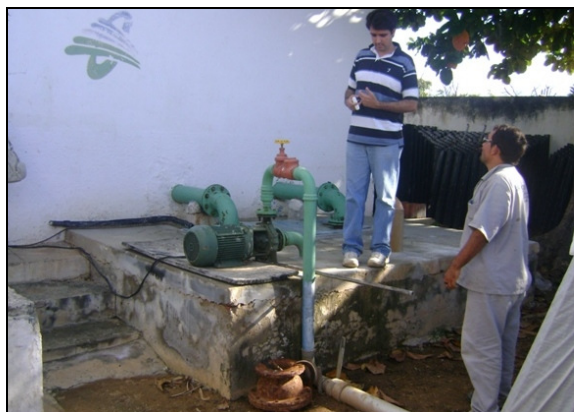
**Foto 45** – Vista do Poço de Reunião.

- No reservatório **Poço de Reunião** (**Fotos 45 a 47**), verificaram-se:
  - Ausência de identificação (**Foto 45**);
  - Pintura deteriorada (**Foto 45**);
  - Tubulação de ventilação sem tela de proteção (**Foto 47**).

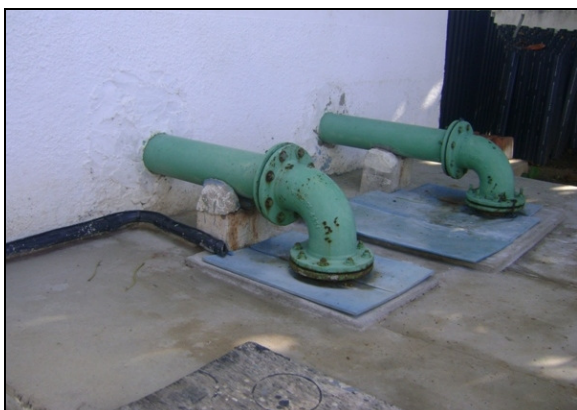
Foto 46 – Inspeção do Poço de Reunião.

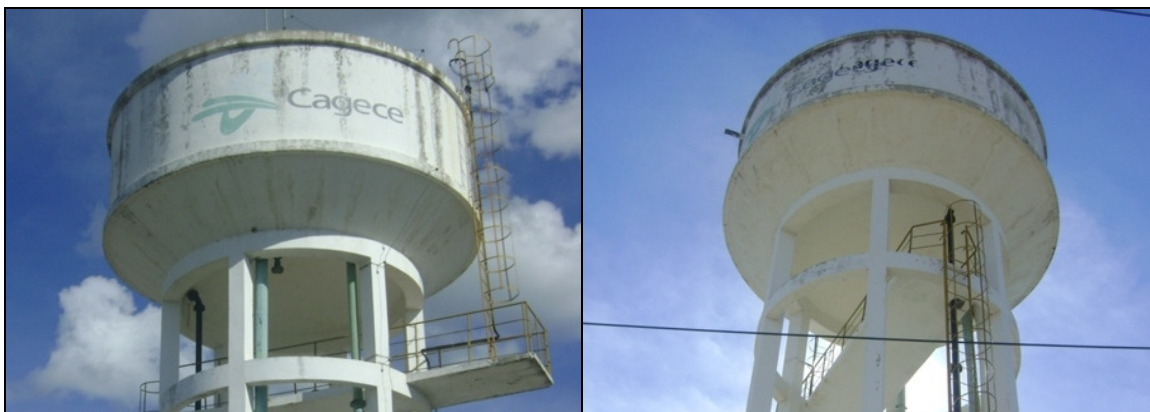
Fotos 48 e 49 – Vistas do REL-01.

- No reservatório **REL-01**, verificaram-se:
  - Ausência de identificação (**Foto 48**);
  - Existência de para-raios e sinalizador noturno (**Foto 48**);
  - Pintura deteriorada (**Fotos 48 e 49**);
  - Ausência de tampa de inspeção (**Foto 50**);
  - Tubulação de ventilação sem tela de proteção.

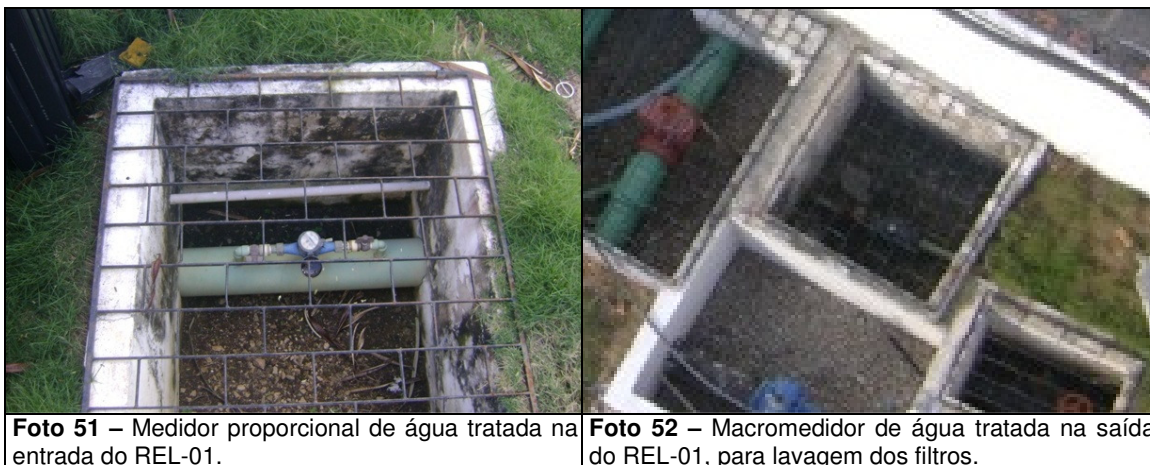
- A adutora de água bruta não possui macromedidor instalado;
- A adutora de água tratada possui um medidor proporcional instalado na entrada do REL-01, na ETA (**Foto 48**);

- A adutora de água tratada possui um macromedidor instalado na saída do REL-01, para a lavagem dos filtros (**Foto 49**).

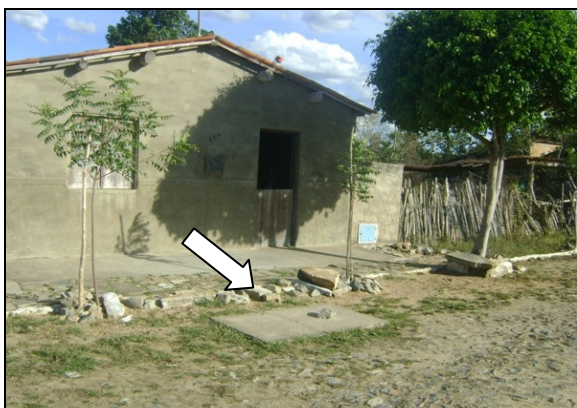
- O núcleo de Palhano possui cadastro técnico da rede atualizado. A última atualização foi realizada em Fevereiro/2011 (fl. 49 do Processo PCSB/CSB/0299/2011), e não houve ampliação da rede após este mês;
- Na rede de distribuição existem 3 (três) registros de descarga. Não foi informada a quantidade de registros de manobra. Foram visitados os 3 (três) registros, constatando-se que 1 (um) deles, o da Rua Simplício de Paula Galvão (**Foto 52**), estava com a tampa quebrada (**Fotos 50 a 52**);
- De acordo com o cronograma de descarga, as mesmas estão previstas para ocorrerem sempre uma vez por mês (fl. 51 do Processo PCSB/CSB/0300/2011). Não há registro das descargas realizadas.

**Foto 53** – Registro de descarga localizada na Rua Miguel Rodrigues Santiago, Centro.

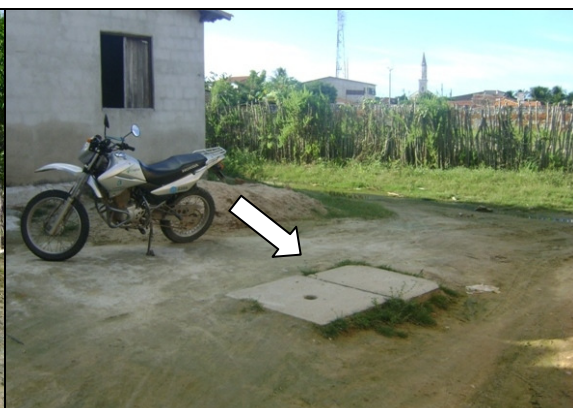
**Foto 54** – Registro de descarga, localizado na Rua Simplício de Paula Galvão, Centro.

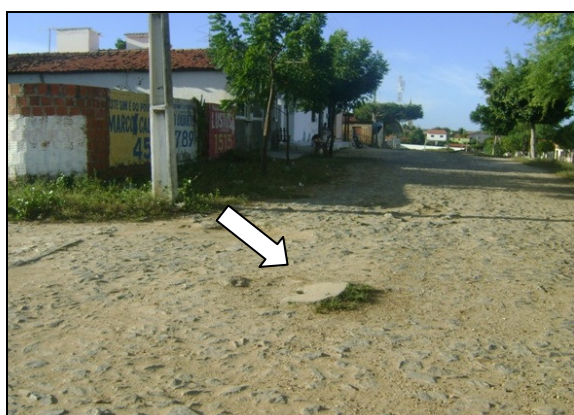
**Foto 55** – Registro de descarga, com tampa quebrada, localizado na Rua Simplício de Paula Galvão, Centro.

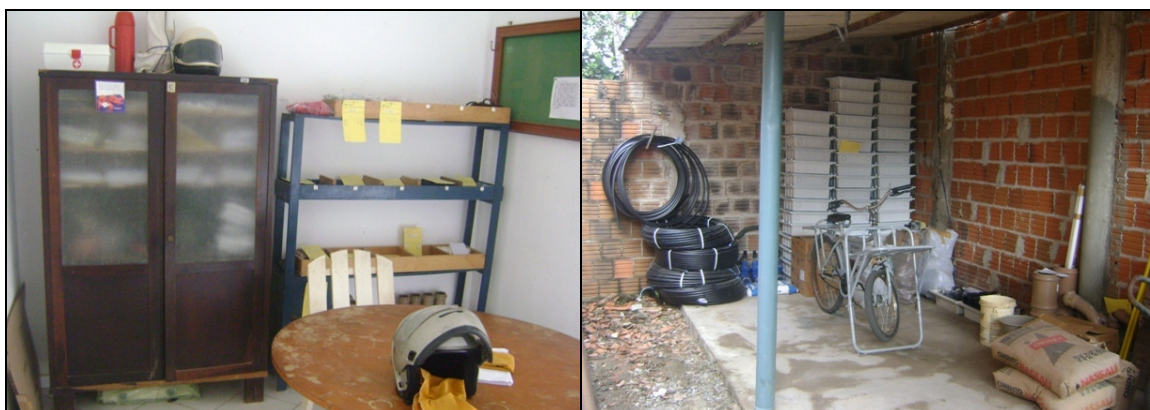
- O sistema dispõe de um escritório operacional localizado na Rua Joaquim Rodrigues do Nascimento, 443 – Centro. Neste escritório são exercidas as funções operacionais e de atendimento aos usuários (**Foto 56**);
- O escritório encontra-se organizado e informatizado (**Fotos 57 e 58**);
- No almoxarifado, as peças, equipamentos e materiais encontram-se estocados de forma adequada, (**Fotos 59 e 60**).

Fotos 59 e 60 – Materiais estocados no almoxarifado.
