**RELATÓRIO DE FISCALIZAÇÃO
RF/CSB/0062/2015**

**Assunto: Fiscalização dos Sistemas de
Abastecimento de Água e de Esgotamento Sanitário
da Sede do Município de Paracuru**

COORDENADORIA DE SANEAMENTO BÁSICO

Outubro/2015

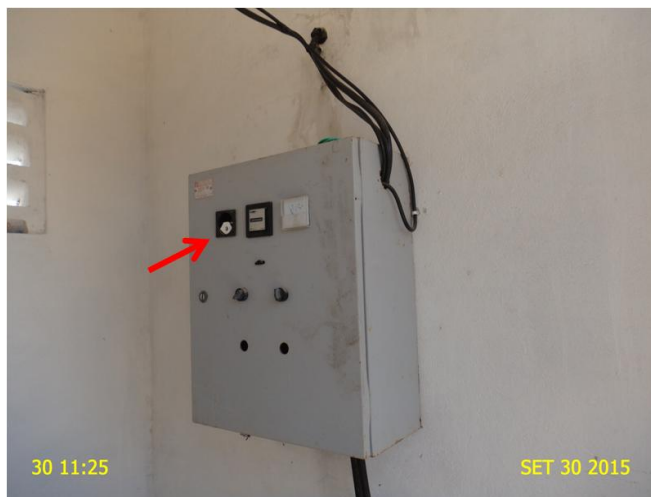
- 1.1. O quadro de comando do poço localizado na área do REL-02 não é dotado de amperímetro (**Foto 1**, Anexo II - item 1);
- 1.2. Não há iluminação para trabalhos noturnos nos poços localizados na área do REL-02 e no Riacho Doce (**Fotos 6, 7 e 8**, Anexo II - item 3);

Foto 1 – QC do PT na área do REL-02: ausência de amperímetro.

Determinação D1 – A CAGECE deve cumprir as normas técnicas e procedimentos estabelecidos para implantação de sistemas de abastecimento de água e de esgotamento sanitário, visando corrigir as não conformidades descritas na constatação C1.

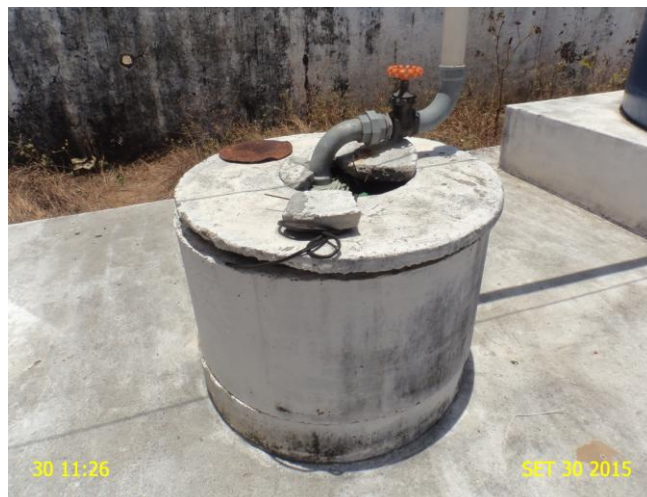
- 1.3. O poço localizado na área do REL-02 apresenta tampa de proteção danificada (**Foto 2**, Anexo II - item 5);
- 1.4. O poço localizado na área do Riacho Doce não possui laje de proteção (**Foto 3**, Anexo II - item 5);

Foto 2 – Poço na área do REL-02: tampa de proteção danificada.

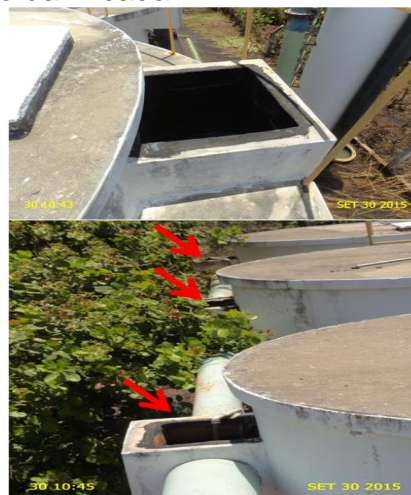
- 1.5. As calhas de saída de água dos filtros F-01, F-02, F-03 e F-04 não são dotadas de tampas de inspeção (**Foto 4**, Anexo II – item 9);
- 1.6. A ETA da Sede do Município de Paracuru não é dotada de Estação de Tratamento de Rejeitos Gerados – ETRG (Anexo II, item 11);

Foto 4 – F-01, F-02, F-03 e F-04: ausência de tampas nas calhas de saída.

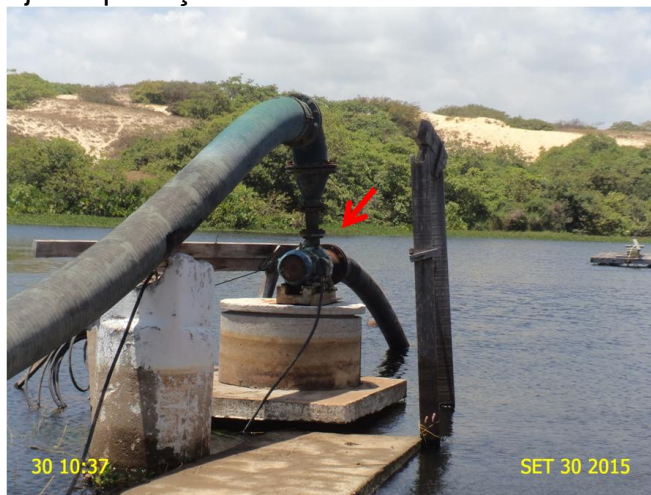
- 1.7. Não há bomba reserva disponível para instalação nas elevatórias EECS-01 e EEAT-01 (**Foto 5**, Anexo II - item 13);
- 1.8. Existe apenas 1 (uma) bomba submersa instalada na elevatória EEE-01 (Anexo II - item 15);

Foto 5 – EECS-01: ausência de bomba reserva.

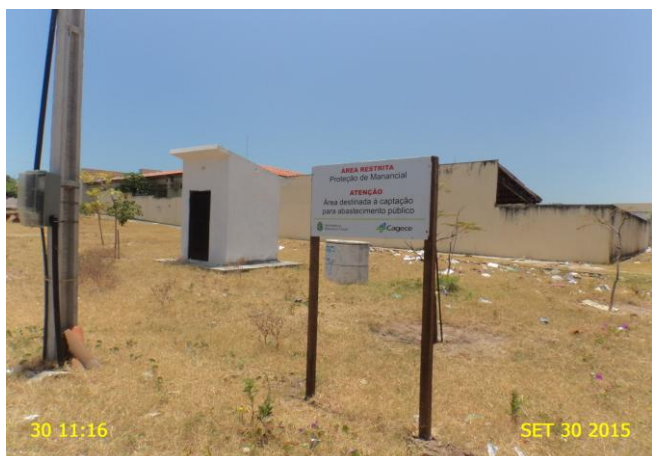
- 2.1. Os 3 (três) poços localizados, 1 (um) no Fórum, 1 (um) na área do REL-02 e 1 (um) no Riacho Doce não estão identificados (**Fotos 6, 7 e 8**, Anexo II - item 2);

Foto 6 – Poço do Fórum: ausência de identificação.

Determinação D2 – A CAGECE deve realizar operação e manutenção adequada das unidades integrantes dos sistemas de abastecimento de água e de esgotamento sanitário, visando corrigir as não conformidades descritas na constatação C2.

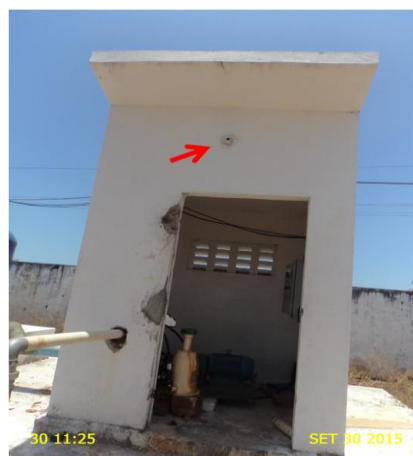
Foto 7 – Poço na área do REL-02: ausência de identificação e iluminação.

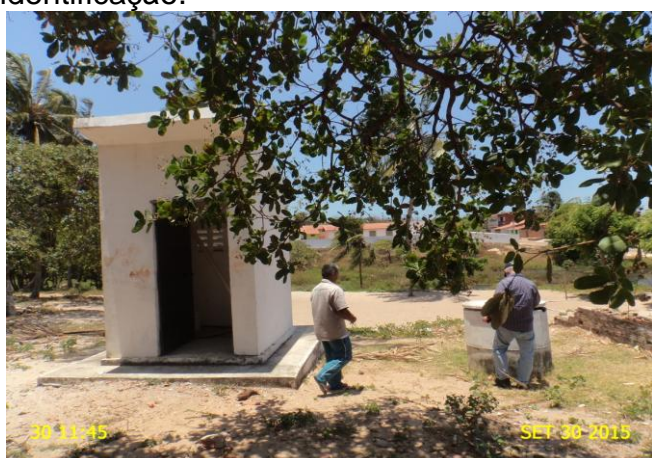
Foto 8 – Poço do Riacho Doce: ausência de identificação e iluminação.

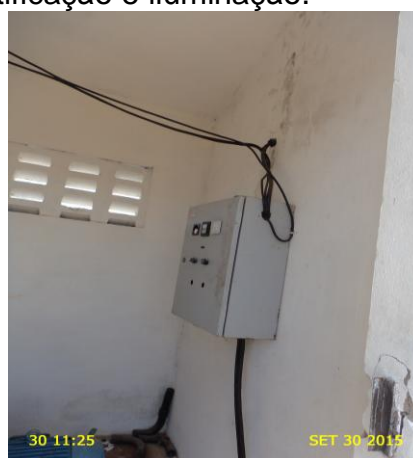
- 2.2. O poço localizado na área do REL-02 apresenta fiação exposta (**Foto 9**, Anexo II - item 4);
- 2.3. No dia da inspeção o sistema de fluoretação estava sem funcionar (**Foto 10**; Anexo II – item 8);

Foto 9 – Poço na área do REL-02: apresenta fiação exposta.

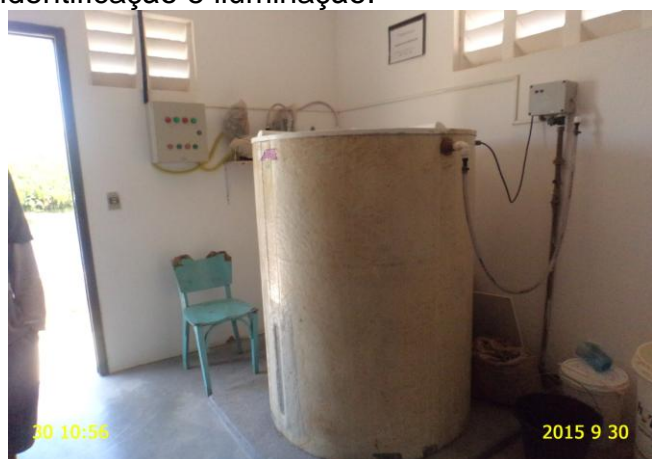
Foto 10 – Casa de química: sistema de fluoretação parado.

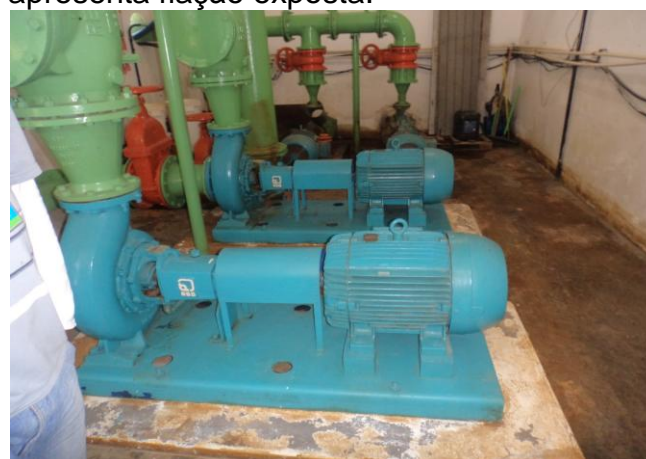
- 2.4. As elevatórias EELF-01 e EEAT-01 não estão identificadas (**Foto 11**, Anexo II - item 14);
- 2.5. A cerca delimitadora da área da elevatória EEE-02 está danificada (**Foto 12**; Anexo II - item 16);

Foto 11 – EELF-01 e EEAT-01: ausência de identificação.

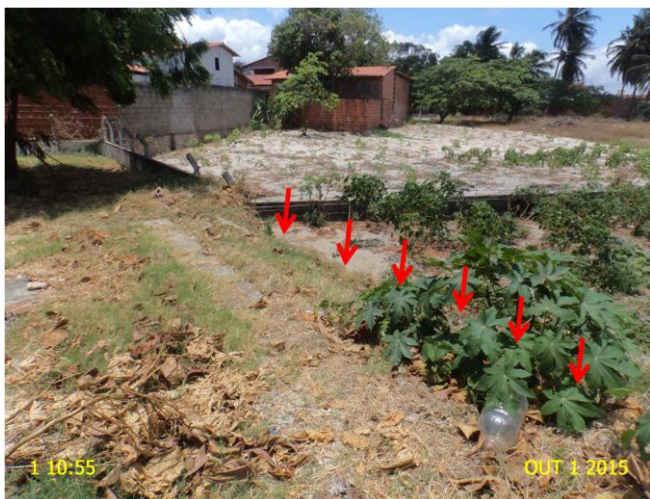
Foto 12 – EEE-02: cerca delimitadora danificada.

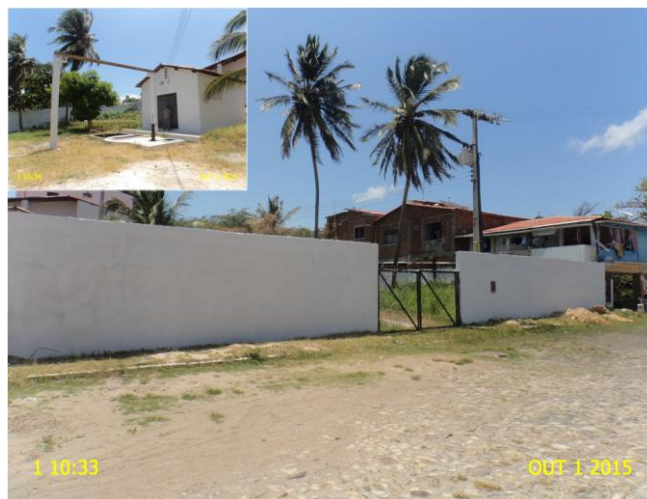
- 2.6. A elevatória EEE-01 não está identificada (**Foto 13**; Anexo II - item 17);
- 2.7. A elevatória EEE-02 apresenta guarda-corpos inadequados (**Foto 14**; Anexo II – item 18);

Foto 13 – EEE-01: ausência de identificação.

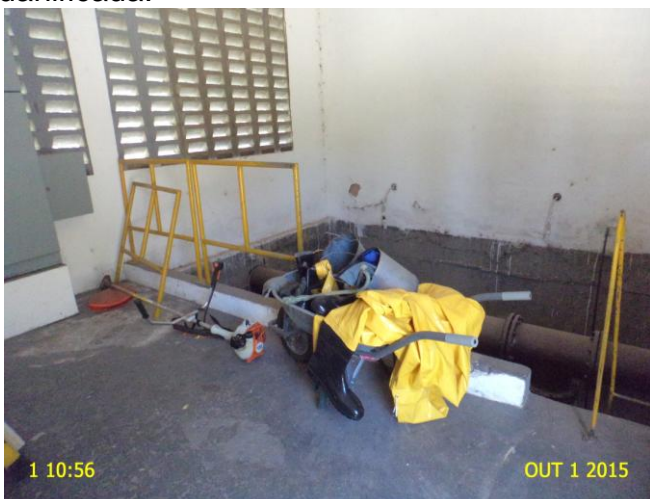
Foto 14 – EEE-02: guarda-corpos inadequado.

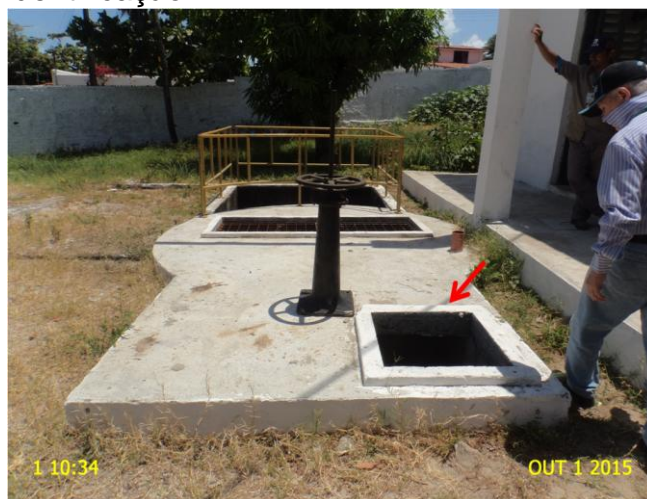
- 2.8. O poço de inspeção da elevatória EEE-01 não é dotado de tampa (**Foto 15**, Anexo II - item 19);
- 2.9. Não há iluminação para trabalhos noturnos na elevatória EEE-01 (**Foto 16**; Anexo II – item 20);

Foto 15 – EEE-01: ausência de tampa no poço de inspeção.

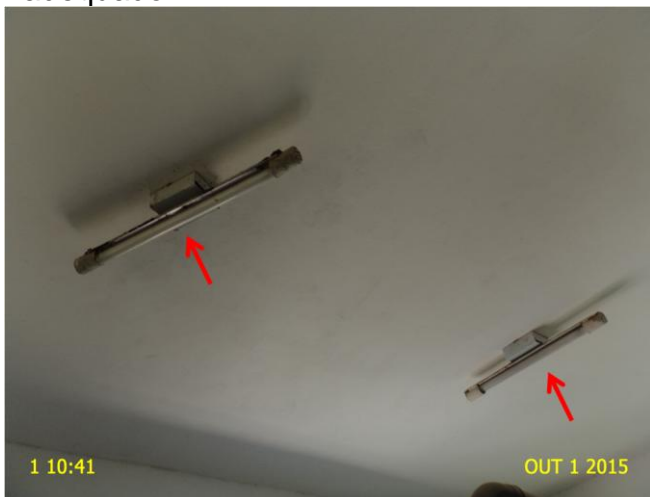
Foto 16 – EEE-01: ausência de iluminação.

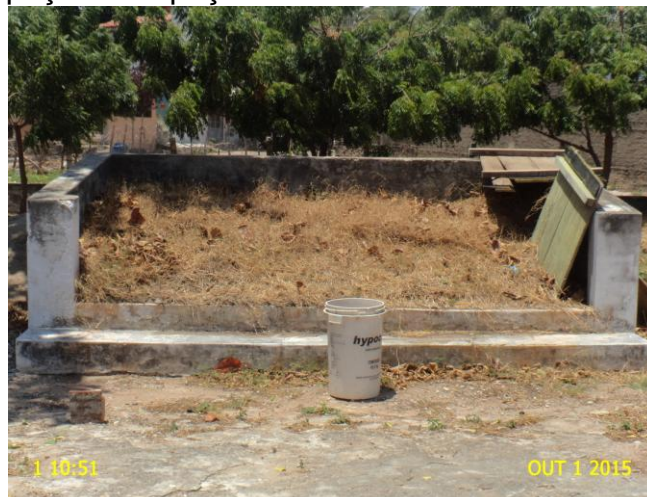
- 2.10. O leito de secagem da elevatória EEE-02 necessita de limpeza (**Foto 17**; Anexo II - item 21);
- 2.11. A ETE não tem portão de acesso, o que facilita a entrada de pessoas e animais (**Foto 18**; Anexo II – item 22);

Foto 17 – EEE-02: leito de secagem necessitando de limpeza.

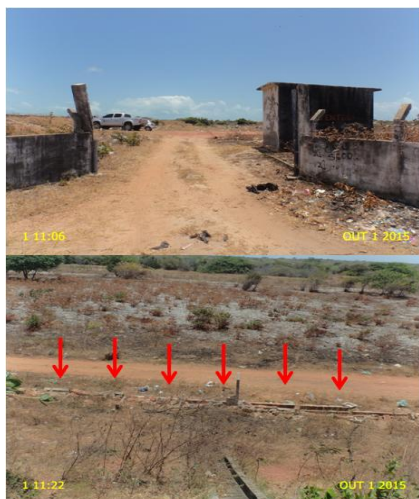
- 2.14. A ETE não está identificada e o muro delimitador está danificado (**Foto 18**; Anexo II - item 26);
- 2.15. A ETE apresenta vegetação excessiva nos taludes e em suas plataformas (**Foto 21**; Anexo II – item 29);

Foto 18 – ETE: ausência de identificação e muro delimitador danificado.

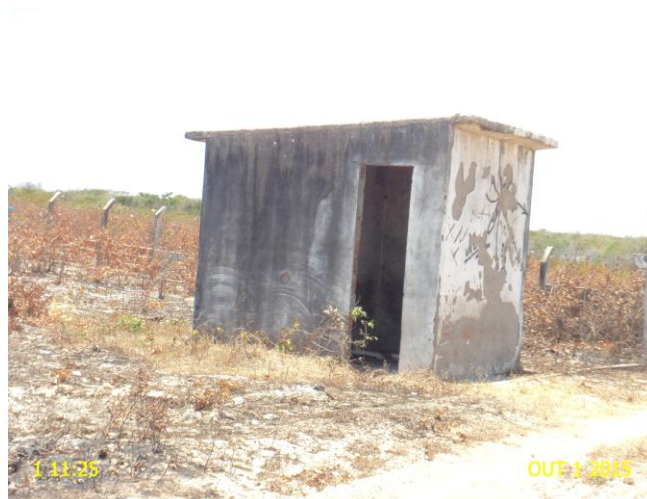
- 2.12. A edificação de apoio na área da ETE, apresenta estrutura deteriorada com aspecto de abandono (**Foto 19**; Anexo II - item 23);
- 2.13. A caixa de recepção do esgoto bruto está obstruída (**Foto 20**; Anexo II – item 24);

Foto 19 – ETE: edificação de apoio com estrutura deteriorada.

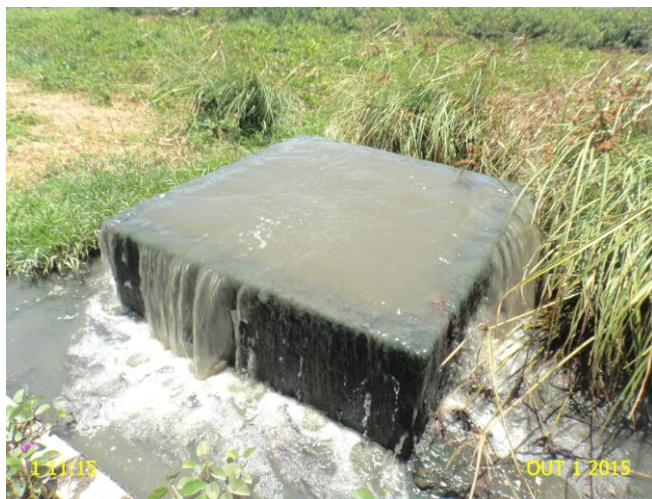
Foto 20 – ETE: caixa de recepção do esgoto bruto obstruída.

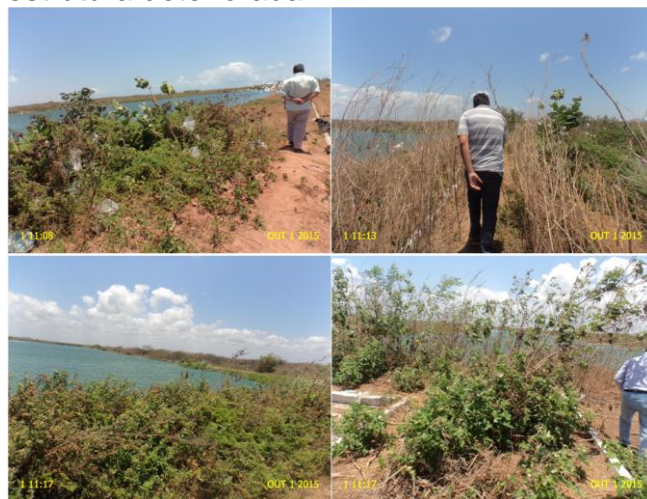
Foto 21 – ETE: excesso de vegetação nos taludes e nas guias.

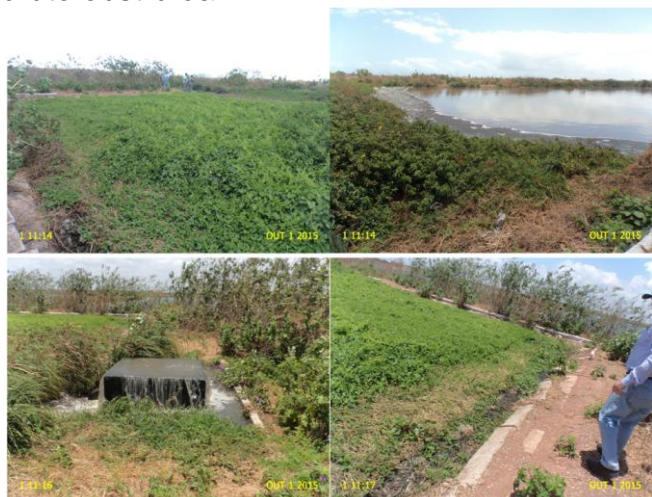
- 2.16. Não existem manuais de operação e de manutenção na ETE (Anexo II - item 30);
- 2.17. Nas lagoas facultativas LF1 e LF2, constataram-se taludes danificados e presença de vegetação no interior da lagoa (**Fotos 22 e 23**; Anexo II – item 31);

Foto 22 – ETE: placas de proteção dos taludes danificadas e acúmulo de vegetação no interior da lagoa de facultativa LF1.

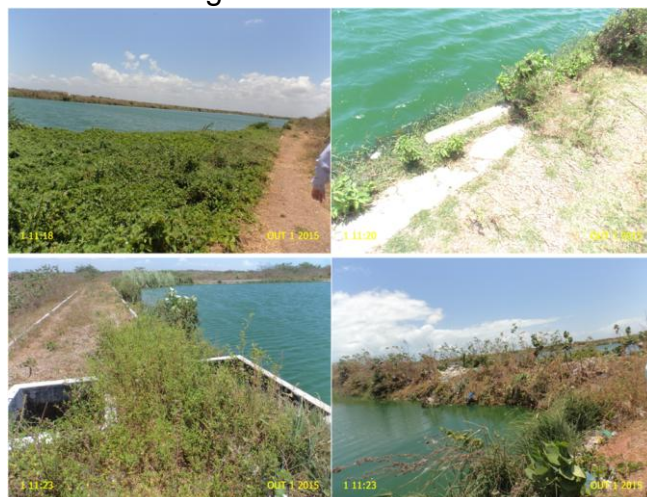
Foto 23 – ETE: placas de proteção dos taludes danificadas e acúmulo de vegetação no interior da lagoa facultativa LF2.

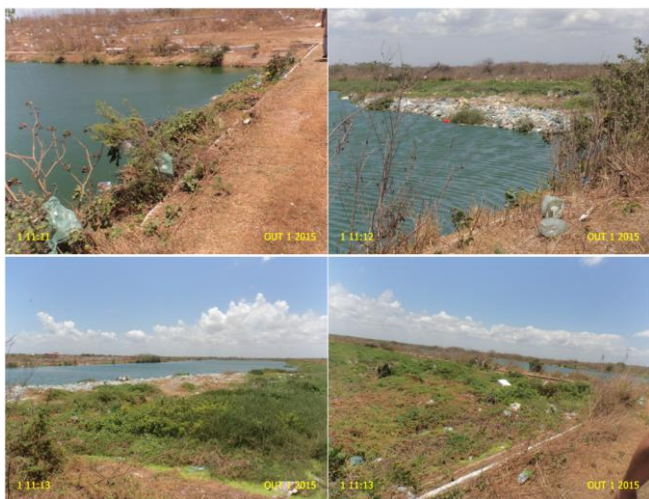
- 2.18. Na ETE, a lagoa de maturação estava tomada pela vegetação, apresentava taludes danificados pela erosão e acúmulo de resíduos (**Foto 24**; Anexo II – item 31);

Foto 24 – ETE: placas de proteção dos taludes danificados e acúmulo de vegetação e resíduos no interior da lagoa de maturação.

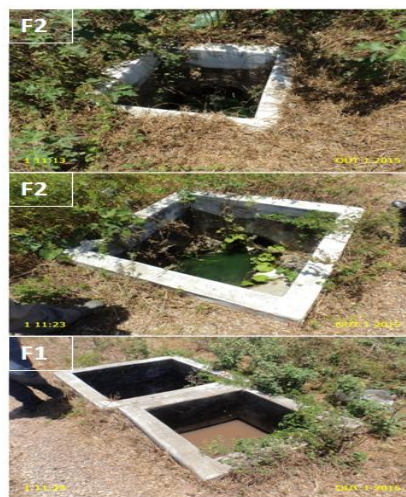
- 2.19. Os poços de inspeções da ETE estão sem tampas (**Fotos 25 e 26**; Anexo II – item 32);
- 2.20. No dia da inspeção havia a presença de animais no interior da ETE (**Foto 27**; Anexo II – item 33);

Foto 25 – ETE: poços de inspeção sem tampa nas lagoas facultativas F1 e F2.

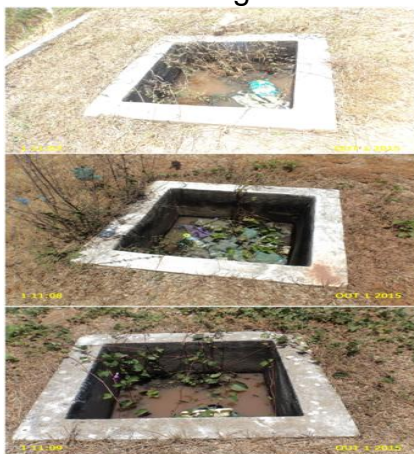
Foto 26 – ETE: poços de inspeção sem tampa na lagoa de maturação.

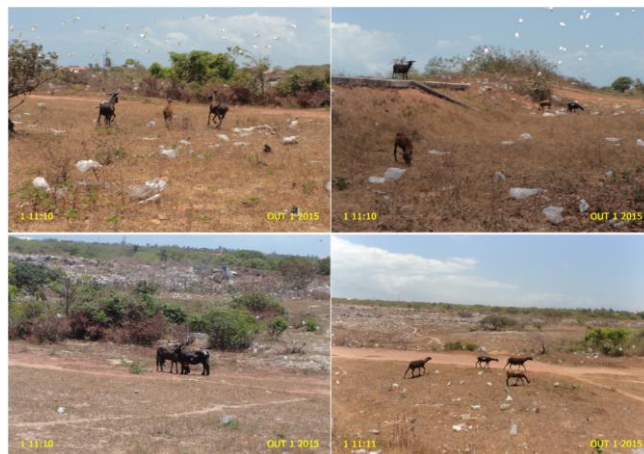
Foto 27 – ETE: presença de animais no interior da ETE.

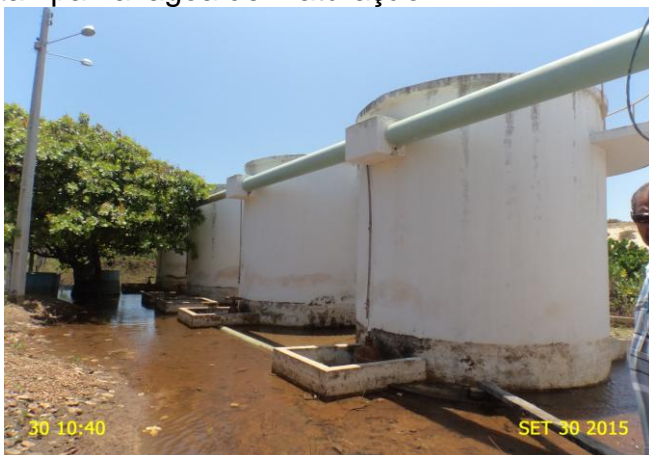
- 2.21. Não existe cronograma de limpeza da rede coletora de esgoto (Anexo II – item 37);
- 2.22. Os filtros F-01, F-02, F-03 e F-04 não estão identificados (**Foto 28**);*

Foto 28 – F-01, F-02, F-03 e F-04 – ausência de identificação.

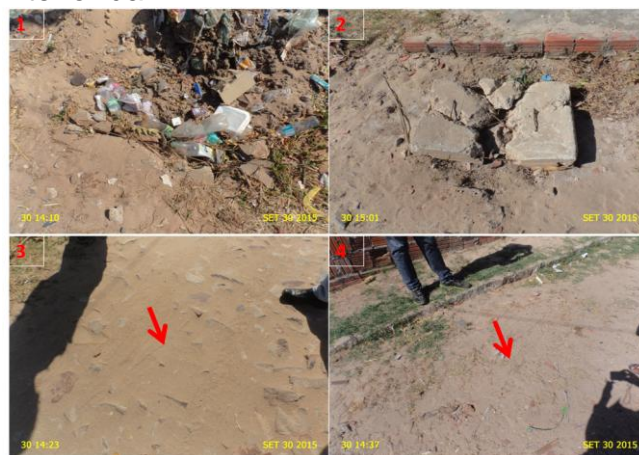
- 2.23. Dos 5 (cinco) registros de descarga inspecionados, 2 (dois) estão com as caixas danificadas, nos endereços: Rua João A. de Souza e Rua Domingos Paulino; e 2 (dois) estão soterradas, nos endereços: Trav. Frei Damião e Rua Izaque da Rocha (**Foto 29**)*;

Foto 29 – RDA: 2 (dois) registros com caixas danificadas, nos endereços Rua João A. de Souza e Rua Domingos Paulino; e 2 (dois) soterrados, nos endereços Trav. Frei Damião e Rua Izaque da Rocha.

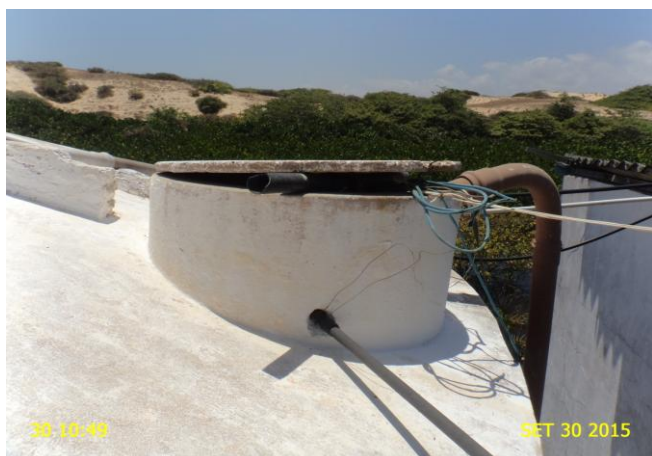
- 2.24. No reservatório RAP-01, observou-se tampa de abertura de inspeção sem fechamento adequado (**Foto 30**)*;
- 2.25. O reservatório RAP-01 não está identificado (**Foto 31**; Anexo II – item 31)*.

Foto 30 – RAP-01: tampa de abertura de inspeção sem fechamento adequado.

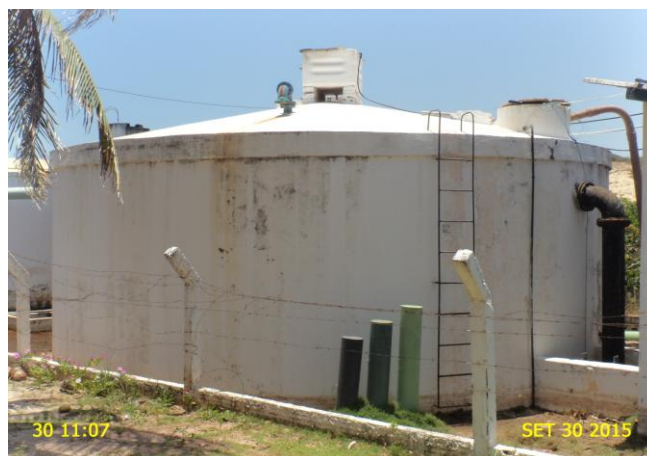
- 1.9. Não existem leitos de secagem na ETE (Anexo II - item 27);
- 1.10. Não existe dispositivo de medição de nível no reservatório RAP-01 (**Foto 31**)*.

Foto 31 – RAP-01: pintura deteriorada, ausência de medidor de nível e de identificação.

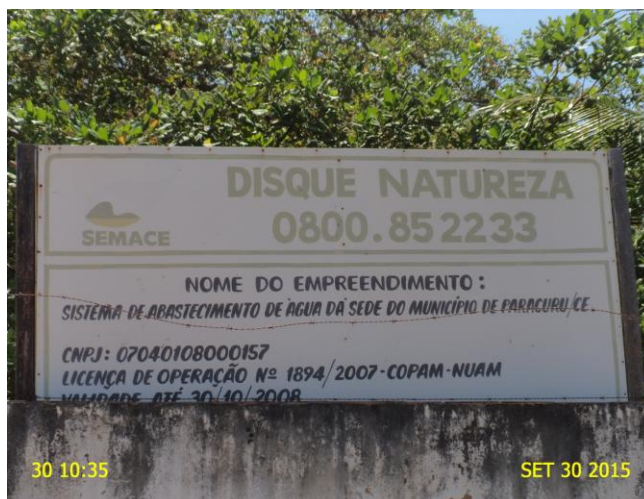
9.1. A Licença de Operação da Superintendência Estadual do Meio Ambiente – SEMACE para o SAA da Sede do Município de Paracuru está vencida desde 30/10/2008 (**Foto 32**, Anexo II, item 12).

Foto 32 – ETA: licença de Operação da SEMACE vencida desde 30/10/2008.

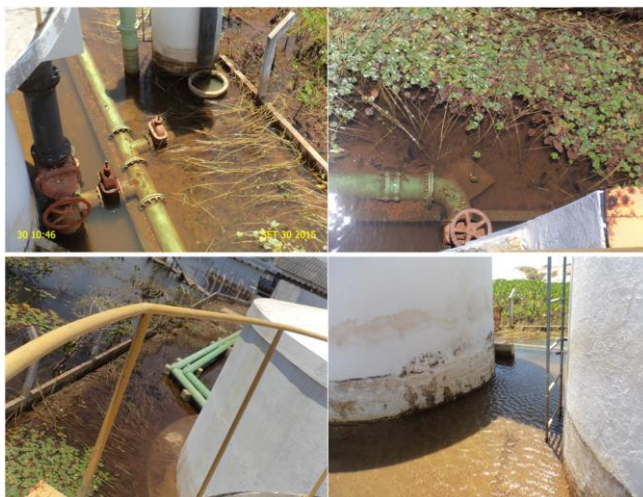
11.1. Nos filtros da ETA, observou-se área alagada próxima aos filtros (Foto 33).

Foto 33 – Filtros: área alagada.

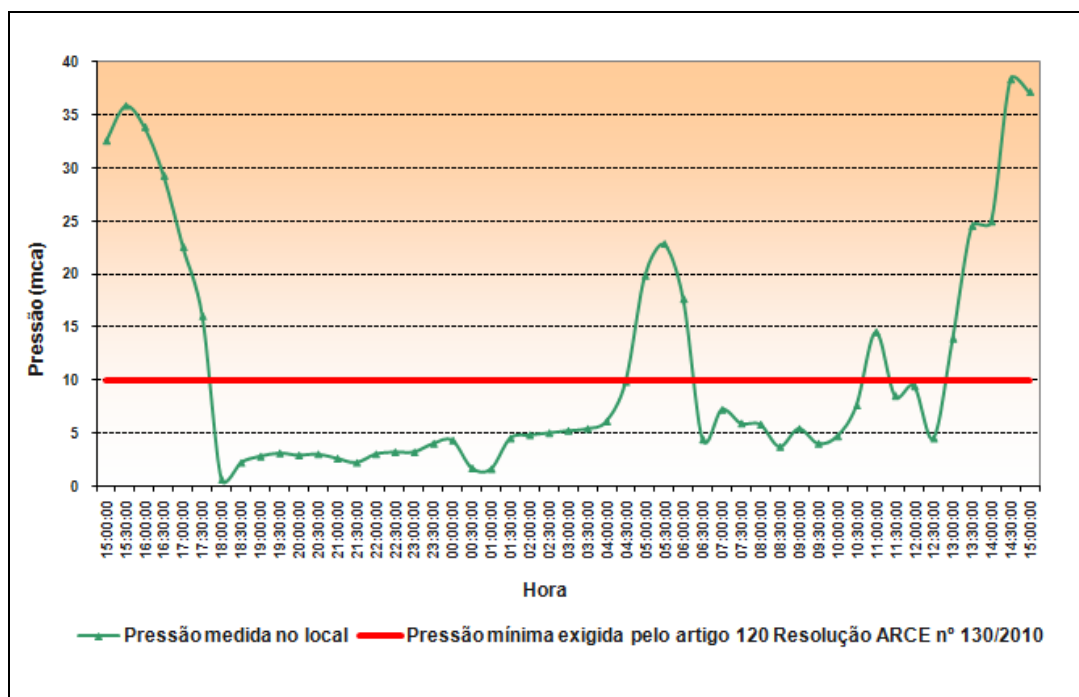
12.1. A ARCE realizou medição contínua de pressão disponível na rede de distribuição, com a instalação às 15:00 horas do dia 29/09/2015 e retirada às 15:00 horas do dia 30/09/2015, do aparelho *data logger*, no endereço localizado na Rua Luiz Mulato, nº 302. Constatou-se pressão fora da faixa de 10 a 50 mca (Anexo IV, Gráfico 1; **Foto 34**).

Gráfico 1 - Monitoramento da pressão com a instalação às 15:00 horas do dia 29/09/2015 e retirada às 15:00 horas do dia 30/09/2015, do aparelho datalogger, no endereço localizado na Rua Luiz Mulato, nº 302.

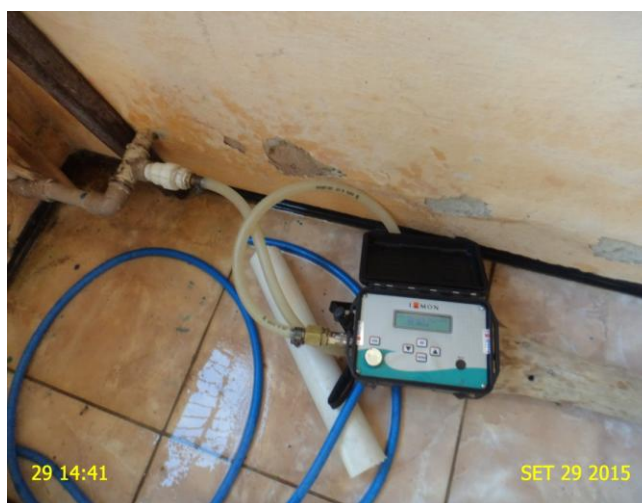
Foto 34 – Aparelho *datalogger* instalado no endereço localizado na Rua Luiz Mulato, nº 302.

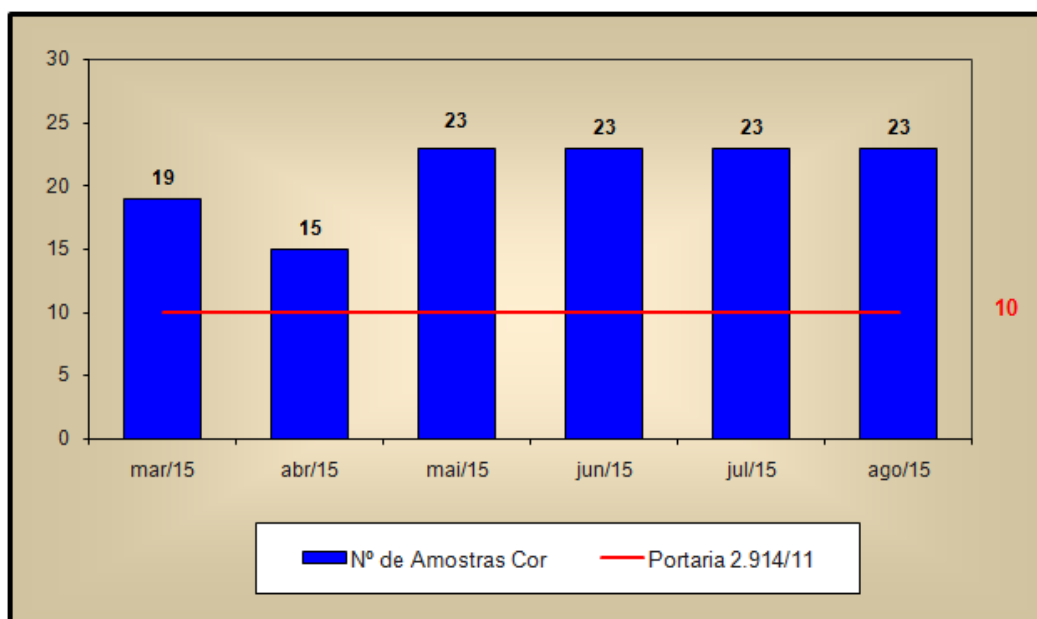
Gráfico 2 - Avaliação do Monitoramento da Qualidade da água tratada realizado pela CAGECE na rede de distribuição do SAA da Sede do Município de Paracuru, no período de março/2015 a agosto/2015 conforme Portaria MS 2.914/11, referente ao número de amostras do parâmetro cor.

- Cor: os meses de mar/15, abr/15, mai/15, jun/15, jul/15 e ago/15 apresentaram, respectivamente, 47,4%, 100%, 100%, 100%, 56,5% e 39,1% de resultados não conformes;
- Coliformes totais: os meses de mar/15, abr/15, mai/15, jun/15, jul/15 e ago/15 apresentaram, respectivamente, 34,8%, 40%, 30,4%, 34,8%, 8,7% e 13,0% de resultados não conformes.

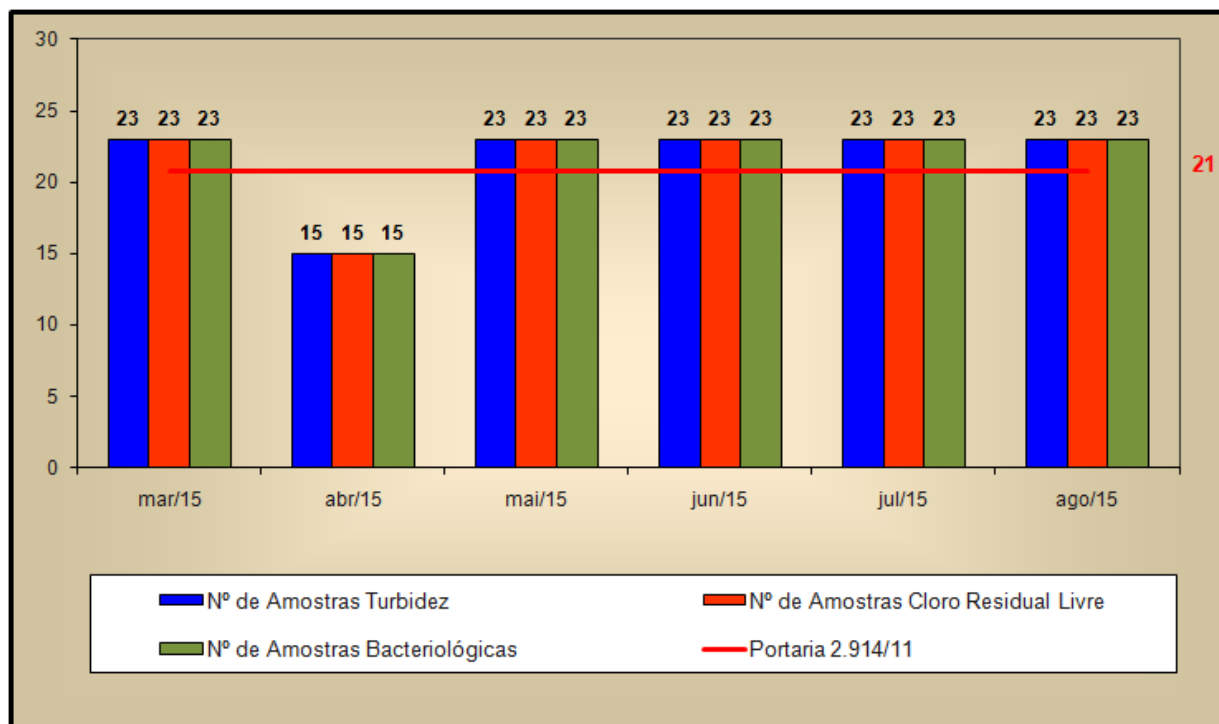
Gráfico 3 - Avaliação do Monitoramento da Qualidade da água tratada realizada pela CAGECE na rede de distribuição do SAA da Sede do Município de Paracuru, no período de março/2015 a agosto/2015 conforme Portaria MS 2.914/11, com relação ao número de amostras dos exames bacteriológicos, cloro residual livre e turbidez.
