**RELATÓRIO DE FISCALIZAÇÃO
RF/CSB/0063/2014**

**Assunto: Fiscalização do Sistema de Abastecimento
de Água da Localidade Tapuiará do Município de
Quixadá**

COORDENADORIA DE SANEAMENTO BÁSICO

**Fortaleza – CE
Dezembro/2014**

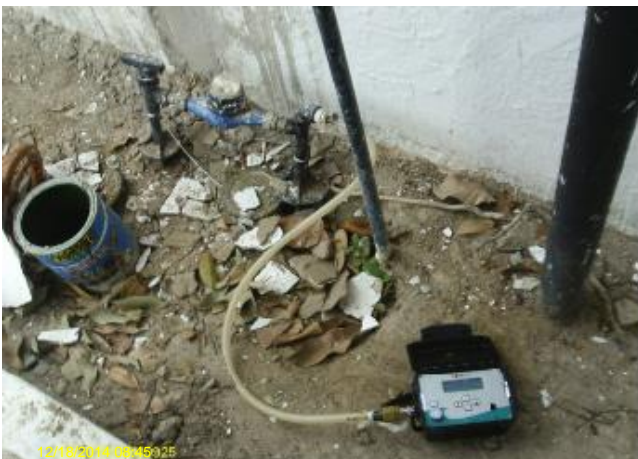
- a. A ARCE instalou o equipamento de medição contínua de pressão datalogger no dia 15/12/2014 às 16:50, com retirada no dia 16/12/2014 às 16:50 na ETA-Tapuiará. Constatou-se descontinuidade neste endereço (Anexo II-Item 7; Foto 1; Gráfico 1).

Foto 1 – RDA: medição contínua de pressão na ETA-Tapuiará (CAGECE).

Determinação D1 – A CAGECE não deve interromper indevidamente a prestação dos serviços e deve reestabelecer o serviço quando exigido pela legislação, visando corrigir as não conformidades descritas na constatação C1.

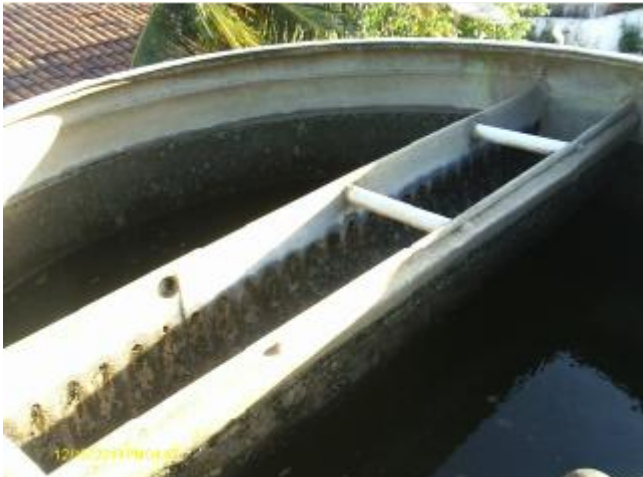
- a. O Filtro F-01 e a sua calha de água não são dotados de tampas (Anexo II-Item 3, Fotos 2 e 3);
- b. Não existe sistema de medição de nível no RSE-02 (Anexo II-Item 9).

Foto 2 – Filtro F-01: ausência de tampa de inspeção.

Determinação D2 – A CAGECE deve cumprir as normas técnicas e procedimentos estabelecidos para implantação de sistemas de abastecimento de água, visando corrigir as não conformidades descritas na constatação C2.

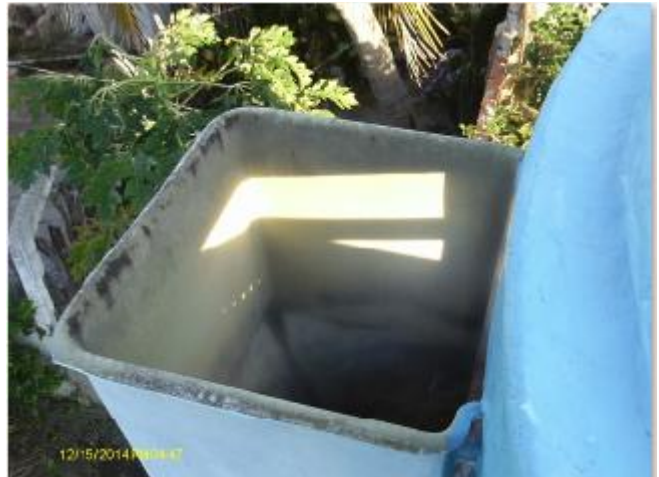
Foto 3 – Filtro F-01: ausência de tampa de inspeção na calha de água.

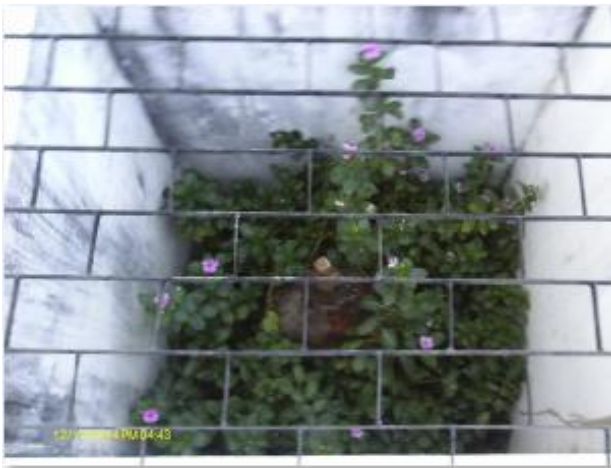
- a. Há caixas de inspeção na área da ETA–Tapuiará com excesso de vegetação (Anexo II-Item 1, Fotos 4 e 5);

Foto 4 – ATT: excesso de vegetação na caixa de inspeção.

Determinação D3 – A CAGECE deve realizar operação e manutenção adequada das unidades integrantes dos sistemas de abastecimento de água, visando corrigir as não conformidades descritas na constatação C3.

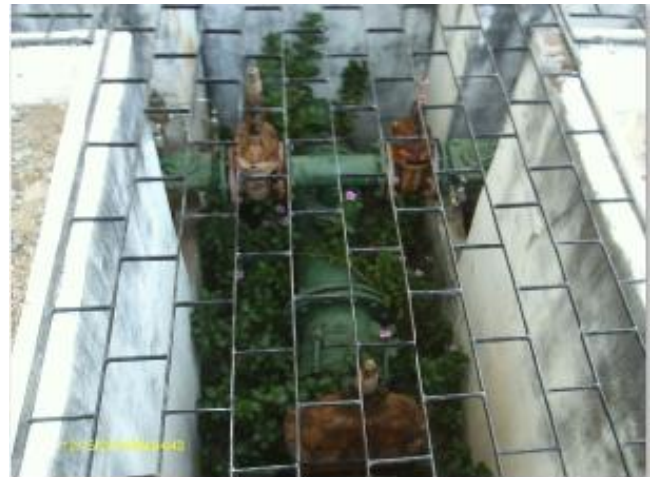
Foto 5 – ATT: excesso de vegetação na caixa de inspeção.

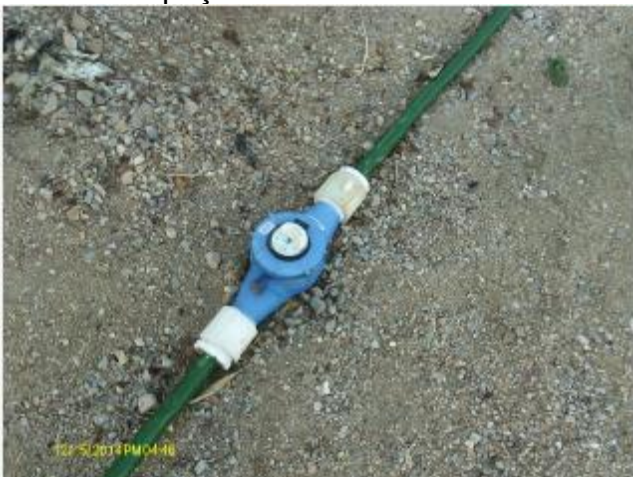
- b. Existem medidores sem caixa de proteção na área da ETA–Tapuiará (Anexo II-Item1, Fotos 6 e 7);
- c. A casa de abrigo das elevatórias EEAT–01 e EELF–01 está deteriorada (Anexo II-Item 5, Foto 8);
- d. A escada de acesso ao Filtro F–01 está danificada (Anexo II-Item 2, Foto 9);
- e. A tampa de inspeção do RSE–02 está em processo de corrosão e em condições inadequadas de vedação (Anexo II-Item 8, Foto 10)

Foto 6 – AAT: Medidor sem caixa de proteção.

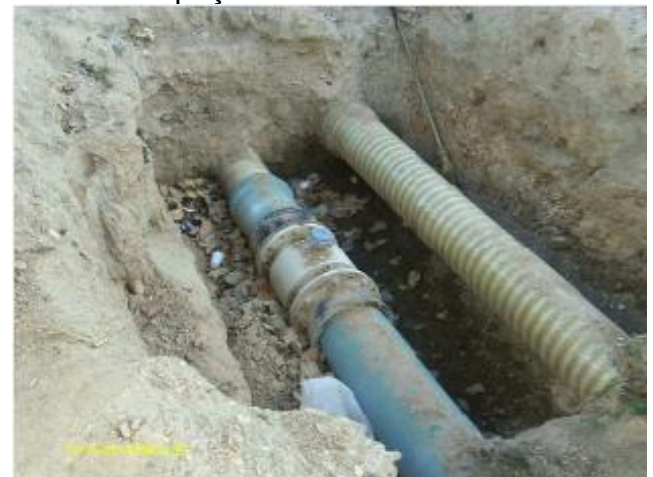
Foto 7 – AAT: medidor eletromagnético sem caixa.

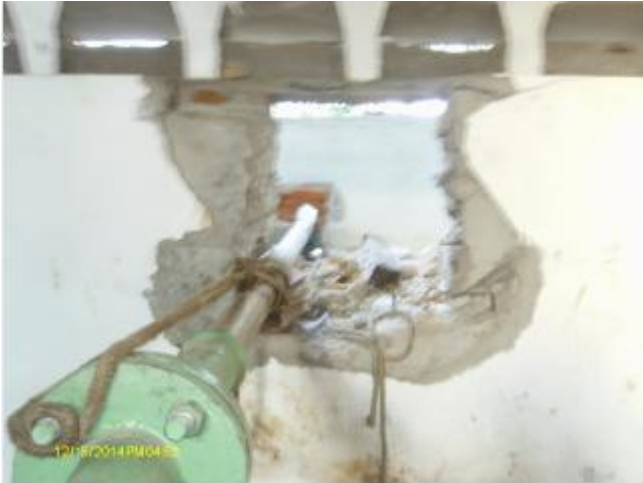
Foto 8 – EEAT–01: estrutura da casa de abrigo das bombas deteriorada.

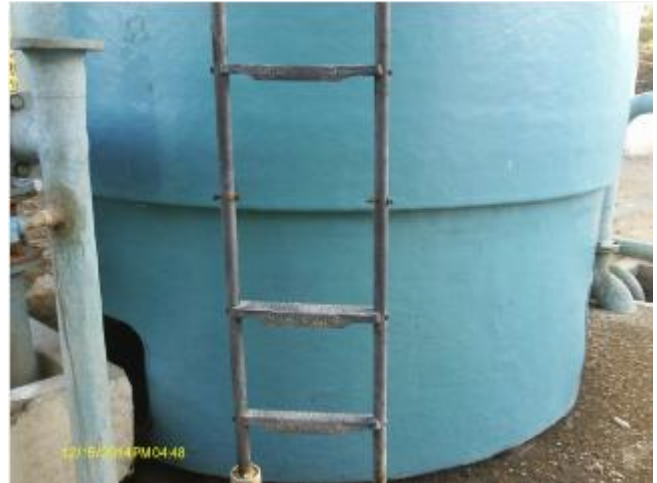
Foto 9 – Filtro F–01: escada de acesso danificada.

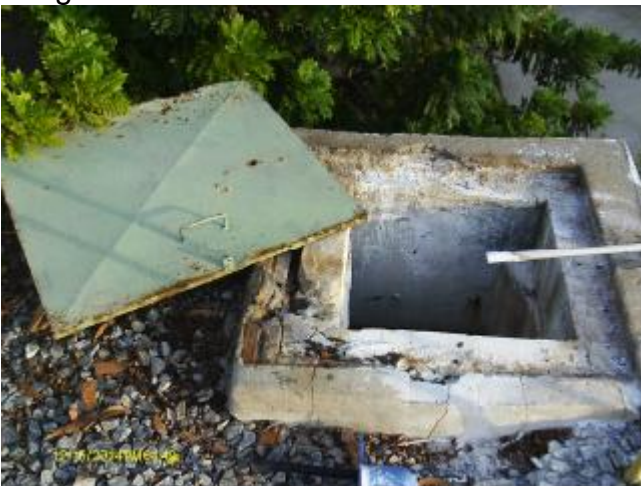
Foto 10 – RSE–02: tampa de inspeção em processo de corrosão e em inadequadas condições de vedação.

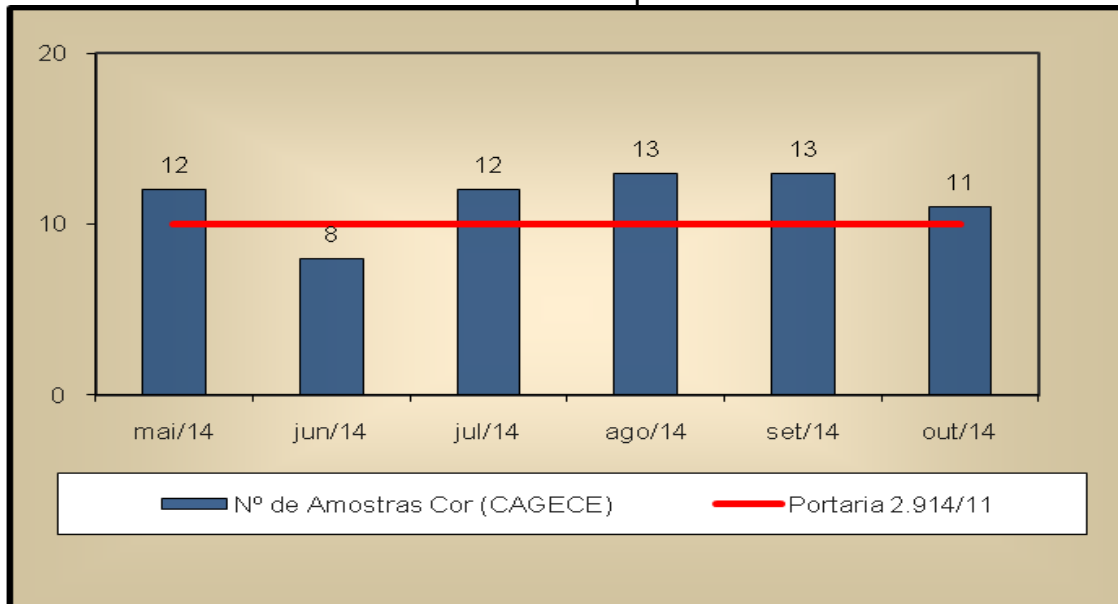
Gráfico 2 – Avaliação do Monitoramento da Qualidade da ÁGUA TRATADA realizado pela CAGECE na rede de distribuição do SAA da Localidade de Tapuiará (Quixadá), no período de maio/2014 a outubro/2014 conforme Portaria MS 2.914/11, referente ao número de amostras do parâmetro cor.

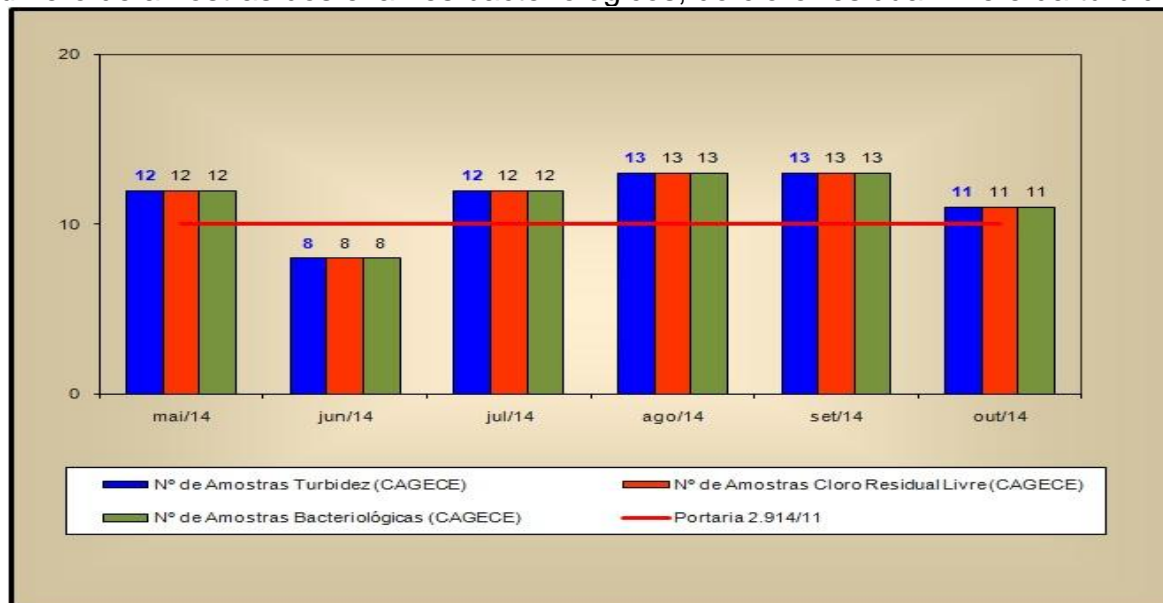
Gráfico 3 – Avaliação do Monitoramento da Qualidade da ÁGUA TRATADA realizado pela CAGECE na rede de distribuição do SAA da Localidade de Tapuiará (Quixadá), no período de maio/2014 a outubro/2014 conforme Portaria MS 2.914/11, com relação ao número de amostras dos exames bacteriológicos, do cloro residual livre e da turbidez.
