## **RELATÓRIO DE FISCALIZAÇÃO RF/CSB/0063/2015**

**Assunto: Fiscalização do Sistema de Abastecimento  
de Água da Localidade de Poço Doce do Município  
de Paracuru**

**COORDENADORIA DE SANEAMENTO BÁSICO**

**Fortaleza – CE  
Outubro/2015**

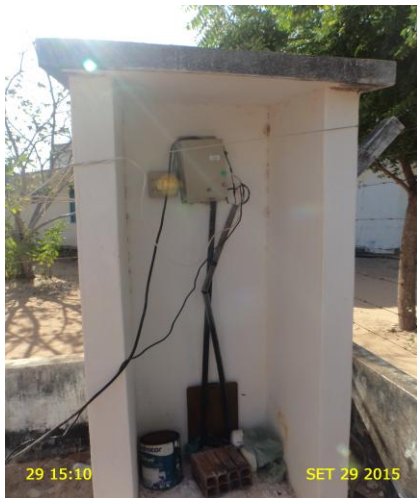
- 1.1. O quadro de comando do poço PT-01 não é dotado de amperímetro e voltímetro (**Foto 1**; Anexo II - item 1);
- 1.2. Não existe iluminação no poço PT-01 (**Foto 1**; Anexo II - item 2);
- 1.3. O REL-01 não é dotado de guarda-corpos na laje de cobertura (**Foto 2**; Anexo II - item 15);
- 1.4. Não existe sistema de medição de nível no reservatório REL-01 (Anexo II, item 17);
- 1.5. O REL-01 não é dotado de sinalizador noturno (**Foto 2**; Anexo II - item 18).

**Foto 1** – PT-01: ausência de iluminação, de amperímetro e voltímetro no QC e fiação exposta.

- 2.1. O quadro de comando do poço PT-01 apresenta fiação exposta (**Foto 1**; Anexo II - item 3);
- 2.2. O clorador de pastilha da saída do PT-01 apresenta vazamento (**Foto 3**; Anexo II - item 5);

**Determinação D1** – A CAGECE deve cumprir as normas técnicas e procedimentos estabelecidos para implantação de sistema de abastecimento de água, visando corrigir a não conformidade descrita na constatação C1.

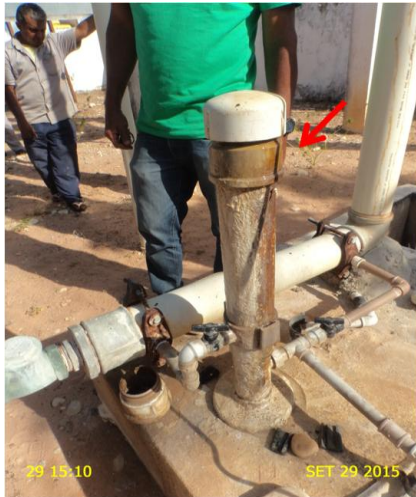
**Foto 3** – PT-01: clorador de pastilha com vazamento.

**Determinação D2** – A CAGECE deve realizar operação e manutenção adequada das unidades integrantes do sistema de abastecimento de água, visando corrigir as não conformidades descritas na constatação C2.

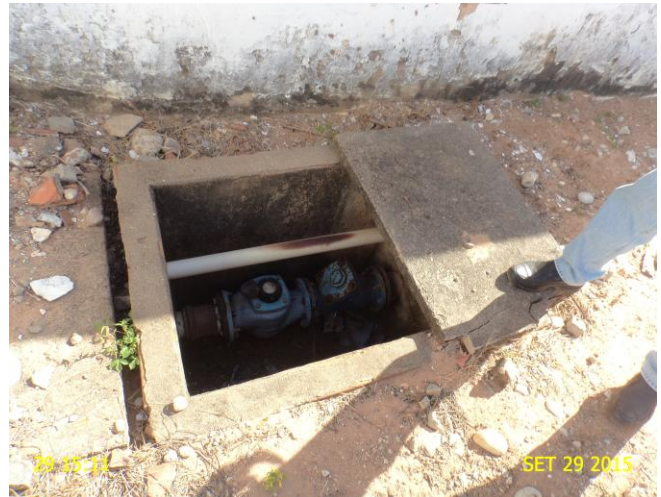
- 2.3. Na área da ETA, existe 1 (um) macromedidor de saída com caixa de inspeção sem tampa ou grade de proteção (**Foto 4**; Anexo II - item 6);
- 2.4. Não existe cadastro técnico da rede de distribuição da localidade de Poço Doce (Anexo II – item 11);

**Foto 4** – ETA: macromedidor de saída sem tampa ou grade de proteção.

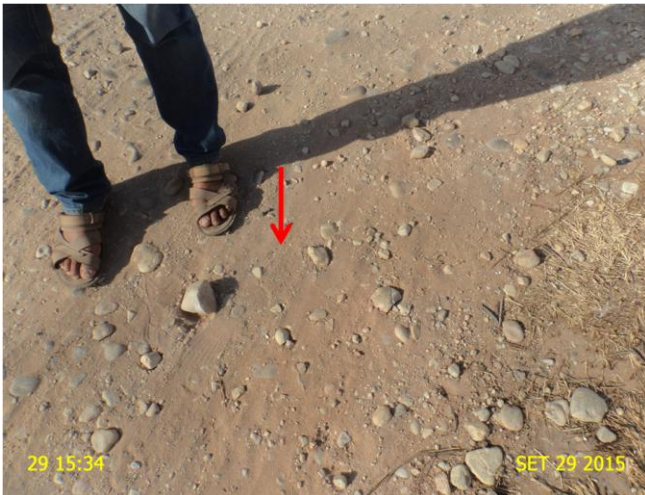
- 2.5. Existem 3 (três) registros de descarga, destes, 2 (dois) estão soterrados, nos endereços: Rua SDO 01 e Rua SDO 26 (**Fotos 5 e 6**; Anexo II, item 12);

**Foto 5** – RDA: registros de descarga soterrado no endereço: Rua SDO 01.

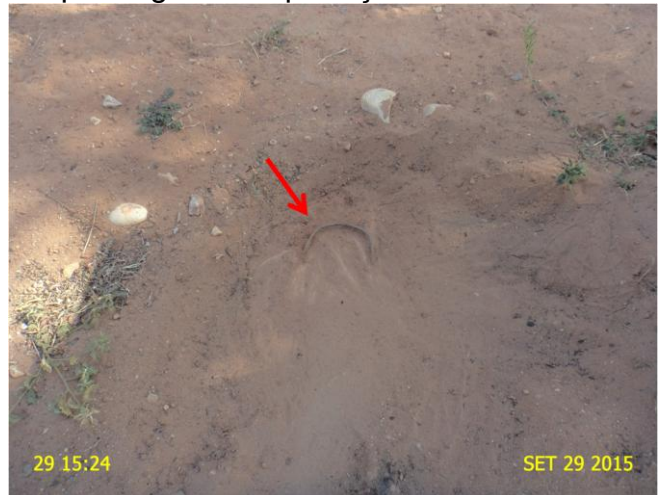
**Foto 6** – RDA: registros de descarga soterrado no endereço: Rua SDO 26.

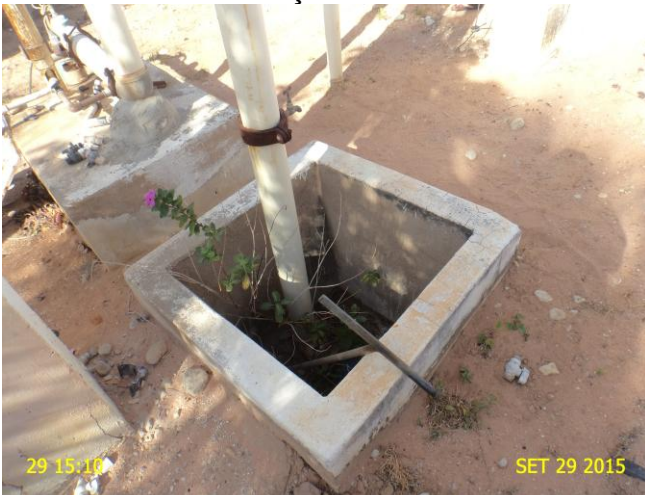
- 2.6. Na área do REL-01, existe 1 (uma) caixa de inspeção sem tampa ou grade de proteção (**Foto 7**; Anexo II - item 13);
- 2.7. No reservatório REL-01, verificou-se pintura deteriorada (**Foto 8**; Anexo II, item 14);

**Foto 7** – REL-01: caixa de inspeção sem tampa ou grade de proteção.

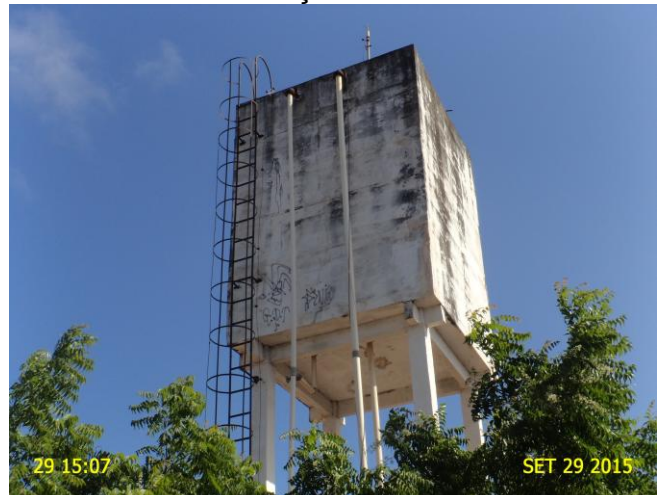
**Foto 8** – RAP-01: pintura deteriorada.

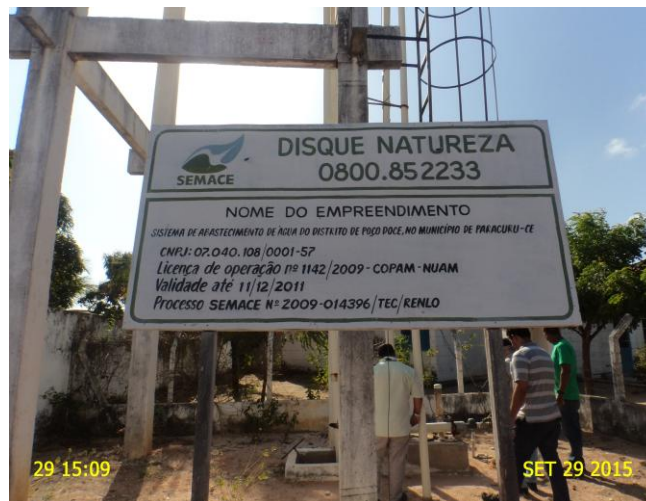
6.1. A Licença de Operação da Superintendência Estadual do Meio Ambiente – SEMACE para o SAA da localidade de Poço Doce do Município de Paracuru está vencida desde 11/12/2011 (**Foto 9**; Anexo II, item 8).

**Foto 9** – ETA: placa com data de validade da Licença de Operação da SEMACE vencida desde 11/12/2011.

**R1** – A CAGECE procure providenciar a renovação da Licença de Operação da Superintendência Estadual do Meio Ambiente – SEMACE para o SAA da localidade de Poço Doce do Município de Paracuru.

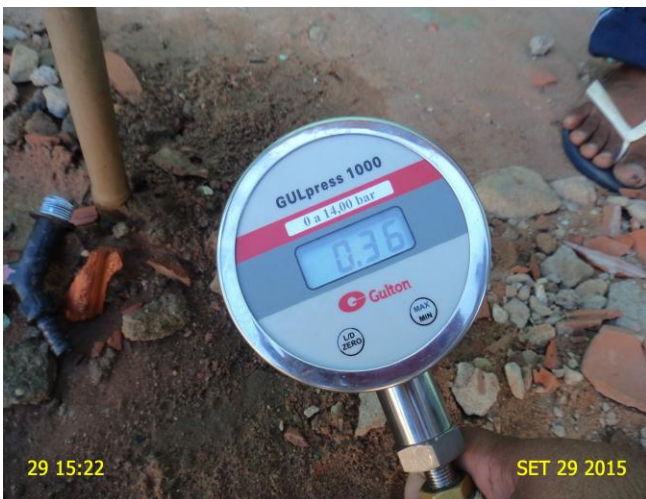
7.1. A ARCE realizou medições instantâneas de pressão em pontos devidamente espaçados na rede de distribuição, mais especificamente nos cavaletes de ligação. Constatou-se pressão fora da faixa de 10 a 50 mca nos endereços: Rua SDO 26 (Igreja); Rua Antônio Alves do Nascimento, s/n e Rua Luiza Cipriano de Souza, FNS 12. (Quadro 1, Fotos 10 a 12).

**Foto 10** – Medição de pressão Rua SDO 26 (Igreja).

**R2** – Haja vista a baixa recarga do manancial, a CAGECE busque alternativas para o suprimento de água no SAA da localidade de Poço Doce do Município de Paracuru.

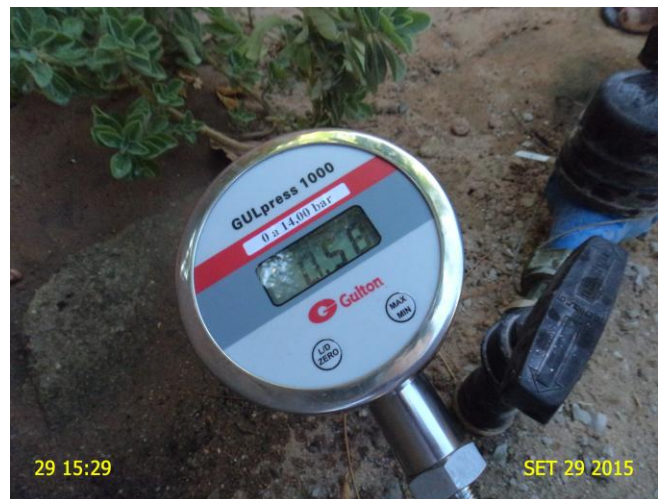
**Foto 11** – Medição de pressão Rua Antônio Alves do Nascimento, s/n.

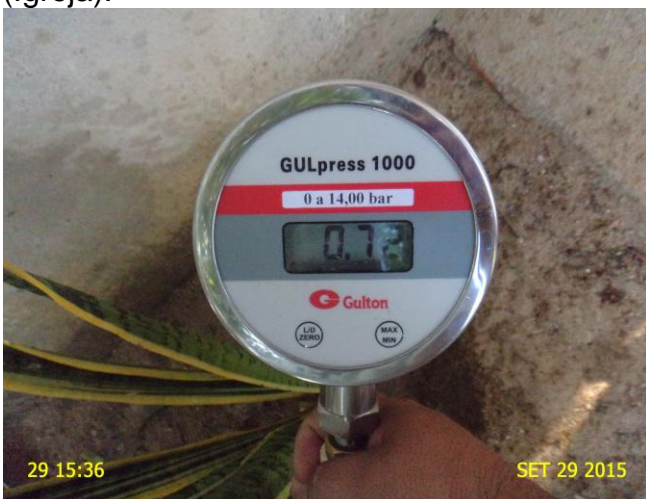
**Foto 12** – Medição de pressão Rua Luiza Cipriano de Souza, FNS 12.

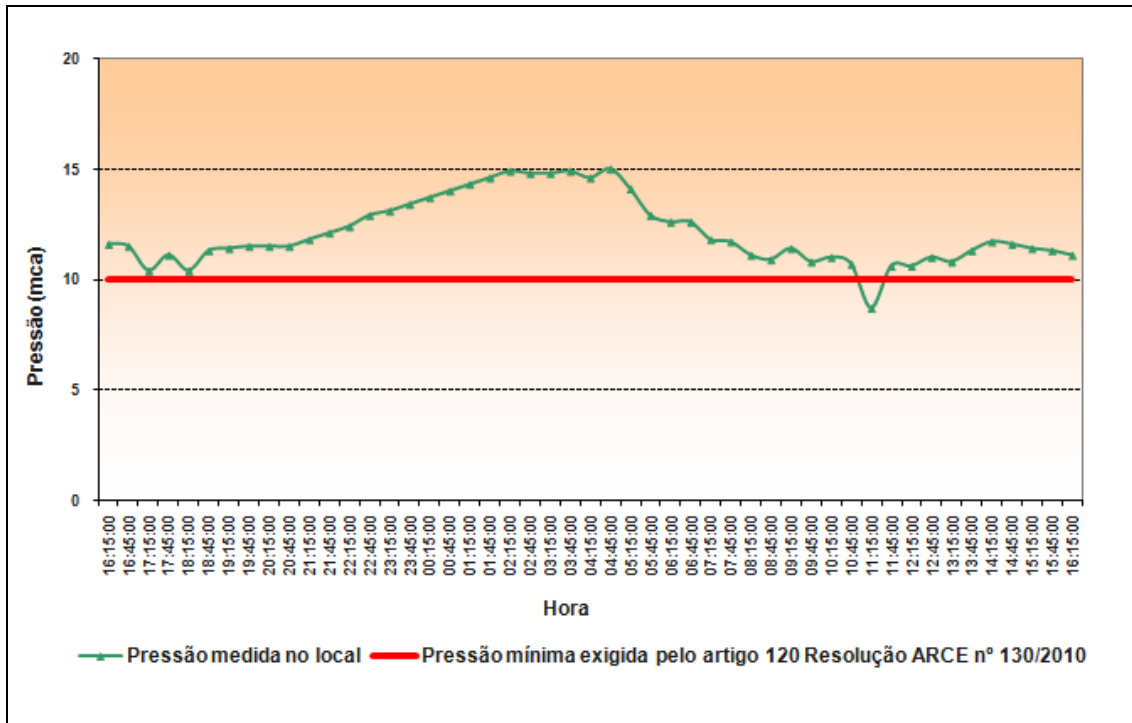
**Gráfico 1** - Monitoramento da pressão com a instalação às 16:15 horas do dia 29/09/2015 e retirada às 16:15 horas do dia 30/09/2015, do aparelho *datalogger*, no endereço localizado na Rua José Roldão da Silva (SMS 22).

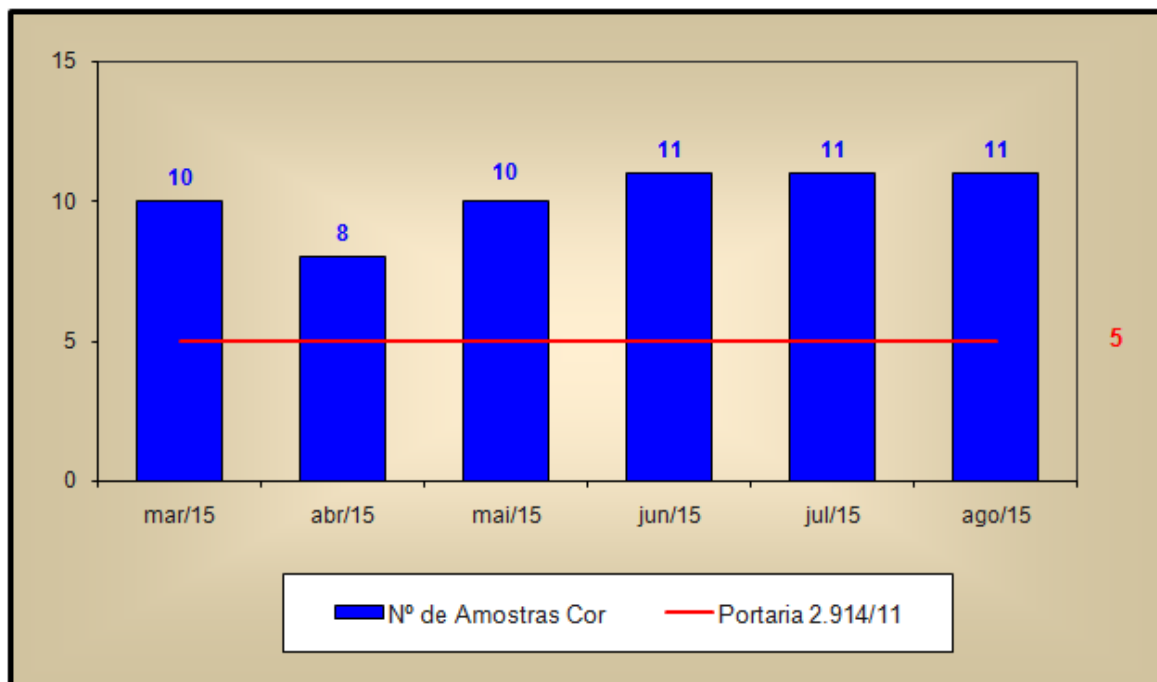
**Gráfico 2** - Avaliação do Monitoramento da Qualidade da água tratada realizado pela CAGECE na rede de distribuição do SAA da localidade de Poço Doce do Município de Paracuru, no período de março/2015 a agosto/2015 conforme Portaria MS 2.914/11, referente ao número de amostras do parâmetro cor.

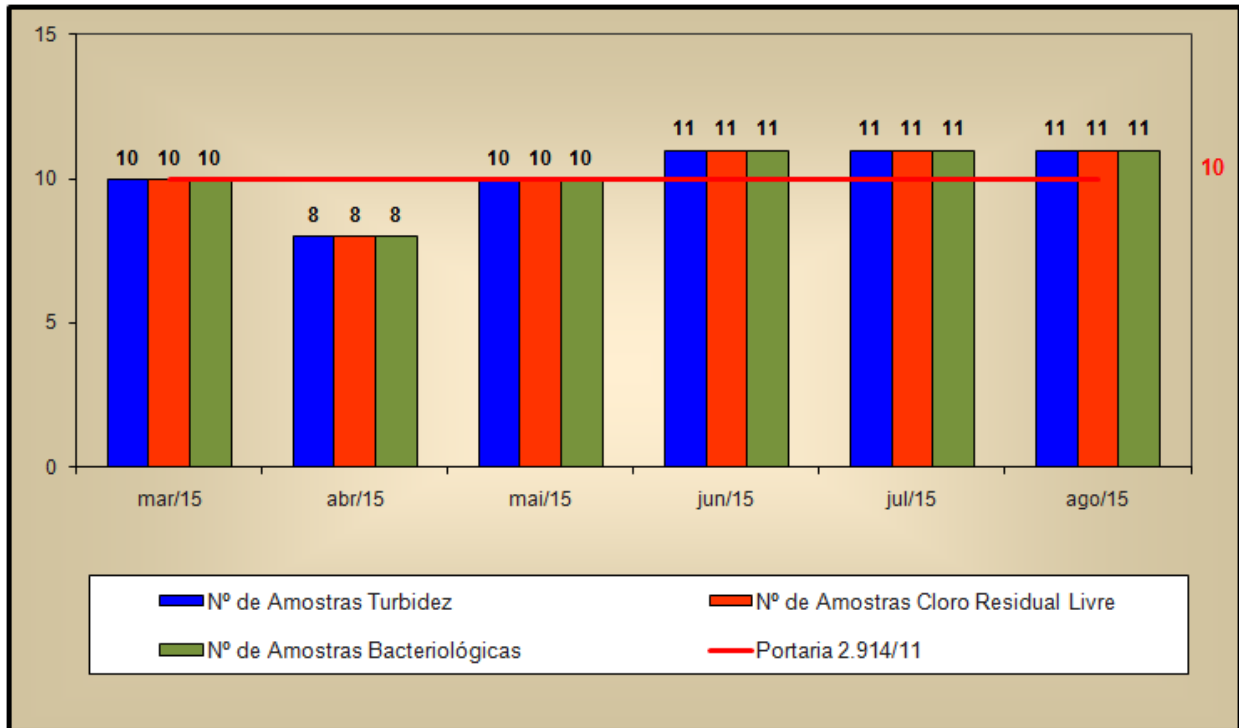
**Gráfico 3** - Avaliação do Monitoramento da Qualidade da água tratada realizada pela CAGECE na rede de distribuição do SAA da localidade de Poço Doce do Município de Paracuru, no período de março/2015 a agosto/2015 conforme Portaria MS 2.914/11, com relação ao número de amostras dos exames bacteriológicos, cloro residual livre e turbidez.
