RELATÓRIO DE FISCALIZAÇÃO
RF/CSB/0069/2012

Assunto: Fiscalização do Sistema de Abastecimento
de Água do Município de Granjeiro

COORDENADORIA DE SANEAMENTO BÁSICO

Fortaleza – CE
Novembro/2012

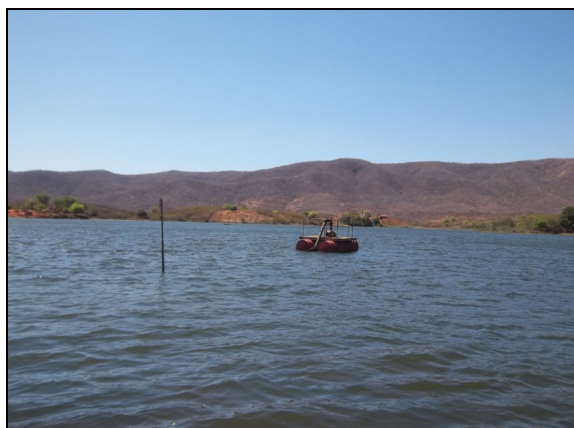
- A captação é realizada através de 01 conjunto moto-bomba centrífuga de eixo horizontal com capacidade de bombeamento de 45 m³/h, instalado em um flutuante (**Foto 1**). A bomba reserva encontra-se guardada no almoxarifado do escritório/loja de atendimento da CAGECE;
- Não existe identificação da estação elevatória da captação.
- O quadro de comando encontra-se na edificação da EE-02 (**Foto 12**).

Foto 1 – Vista da captação - Açude Junco.

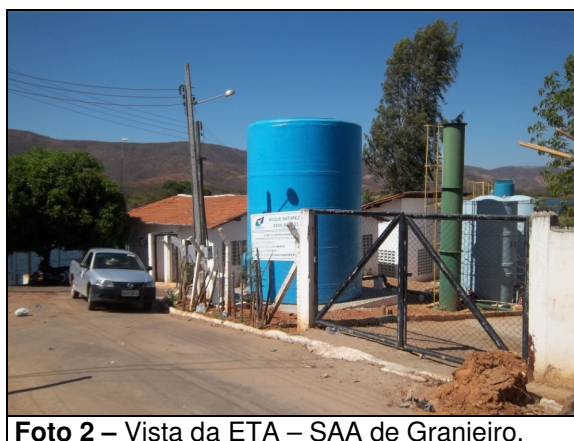
- A ETA do Sistema de Abastecimento de Granjeiro apresenta unidade de filtração, casa de química e laboratório, e encontra-se localizada às margens do açude Junco, na zona urbana da cidade;
- Na área da ETA localiza-se, também, o reservatório apoiado RAP-01 e a estação de bombeamento EE-01;
- A licença de operação do SAA de Granjeiro encontra-se vigente até 12/11/2012 (fl. 85 do Processo PCSB/CSB/0059/2010);
- A ETA apresenta bom estado de conservação e limpeza, e área bem delimitada (**Foto 2**).

Foto 2 – Vista da ETA – SAA de Granjeiro.

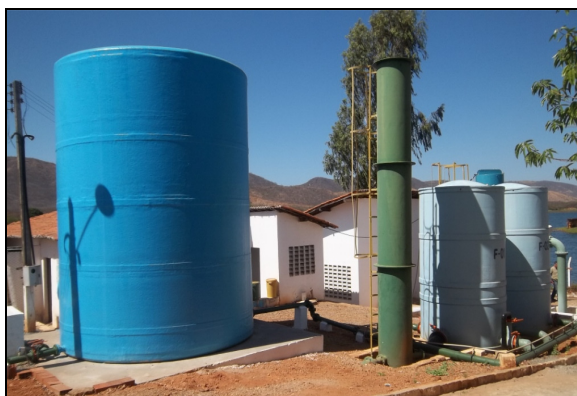
- O decantador encontra-se em bom estado de conservação e manutenção (**Foto 3**);
- Os filtros possuem identificação e estão em bom estado de conservação e manutenção (**Foto 3**);
- Após a implantação do decantador, a torre de nível existente foi desativada;
- Constatou-se que o registro de descarga do filtro 1 não apresentava vedação eficiente (**Foto 4**).

Foto 3 – Decantador e filtros.

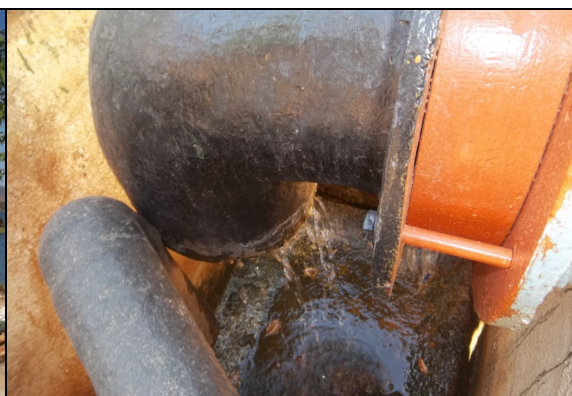
Foto 4 – Registro de descarga do filtro 1 apresentando vedação ineficiente.

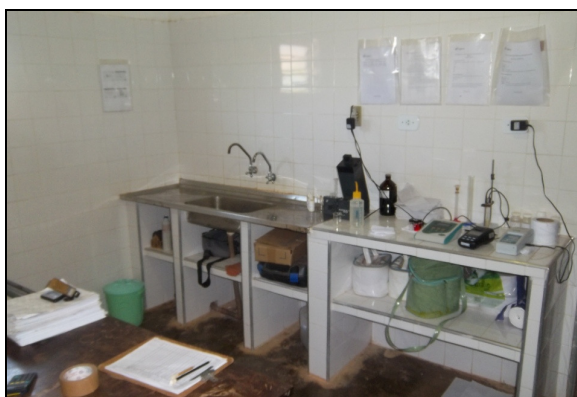
Foto 5 – Laboratório.

- A casa de química e o laboratório apresentam bom estado de limpeza e organização (**Fotos 5 e 6**);
- O sistema de fluoretação (**Foto 7**) encontra-se operando desde 30/09/2011;
- O laboratório possui fluorímetro, colorímetro, pHmetro e turbidímetro.
- Na ocasião da inspeção, verificou-se que a calibração dos aparelhos é registrada em fichas de controle de equipamento (**Foto 8**);
- No laboratório, os reagentes químicos estão identificados e encontravam-se dentro do prazo de validade (**Foto 9**);
- Os discos comparadores utilizados para a medição de cloro residual livre no laboratório da ETA apresentavam como valor máximo 3,0 mg/L (**Foto 10**). O operador afirmou que realizava o procedimento para diluição da amostra para obtenção de valores superiores a 3,0 mg/L.

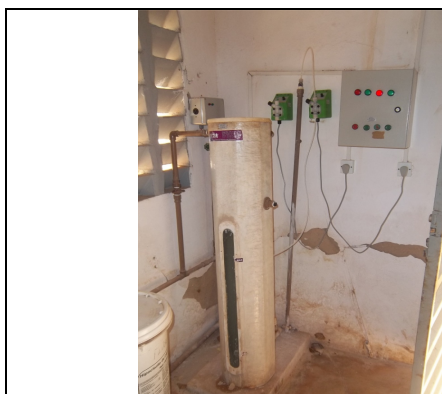
Foto 7 – Sistema de fluoretação.

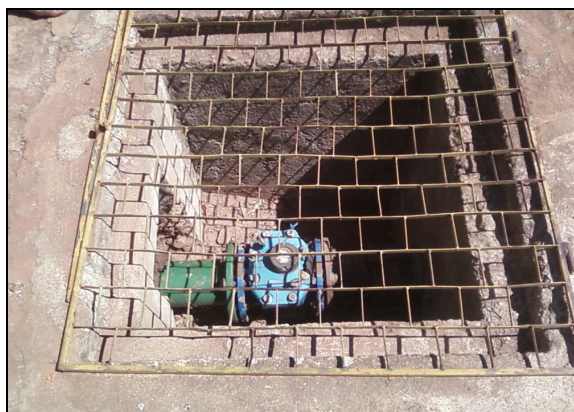
- Na adutora de água tratada (saída do RAP-01) verificou-se a existência de macromedicação (**Fotos 11**).

Foto 11 – Macromedidor na saída do RAP-01.

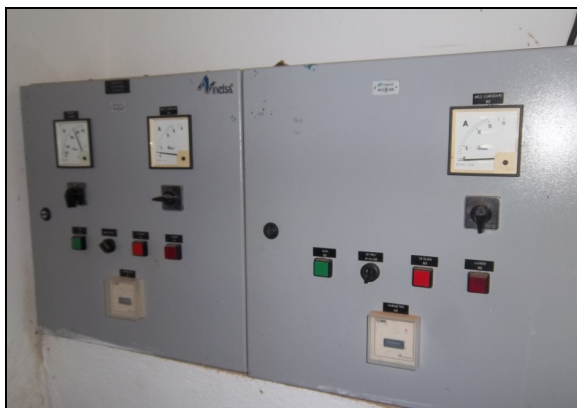
- A elevatória EE-01 encontra-se em boas condições de conservação e manutenção (**Foto 12**);
- Na EE-02, verificaram-se:
 - A elevatória encontra-se incorretamente identificada no local (**Foto 13**);
 - Acúmulo de água na base do conjunto motor-bomba, proveniente de infiltrações do açude, apesar da existência de bomba para esgotamento da água do local (**Foto 14**);
 - Conjunto motor-bomba reserva armazenado na ETA (**Foto 15**);
 - A existência de vazamento em registro (**Foto 16**).
- O quadro de comando da EE-02 encontra-se em boas condições de conservação e manutenção (**Foto 17**);

Foto 12 – Quadro de comando da EE-01 - situado na mesma edificação da elevatória EE-02.

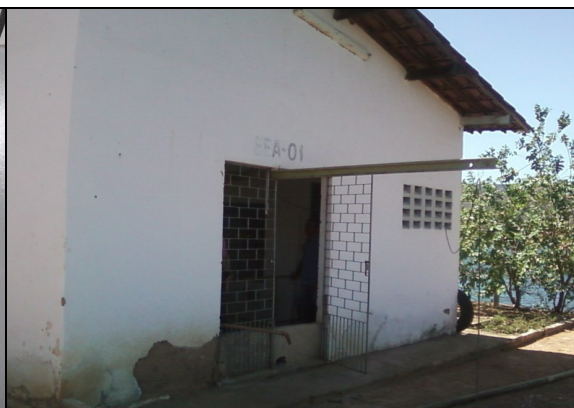
Foto 13 – Identificação da EE-02 *in loco*.

- A elevatória encontra-se incorretamente identificada no local;
- Acúmulo de água na base do conjunto motor-bomba, proveniente de infiltrações do açude, apesar da existência de bomba para esgotamento da água do local;

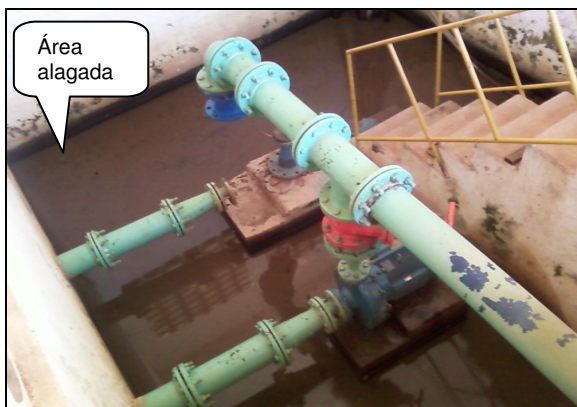
Foto 14 – Conjuntos motor-bombas da EE-02.

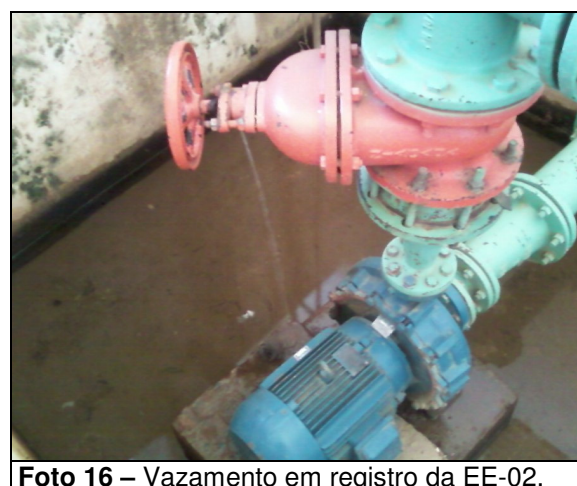
Foto 16 – Vazamento em registro da EE-02.

- A existência de vazamento em registro.

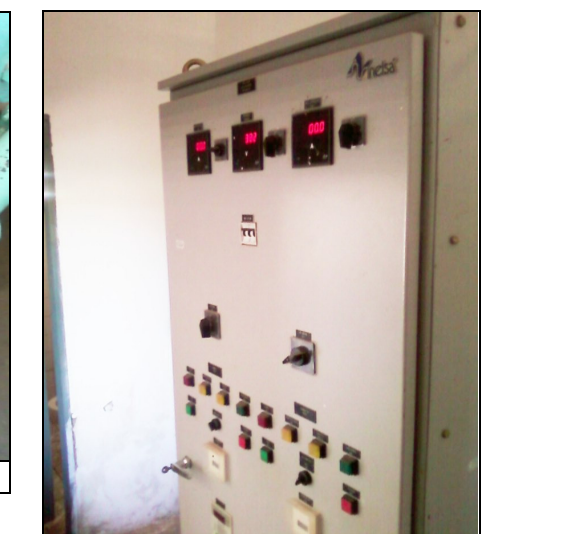
Foto 17 – Quadro de comando da EE-02.

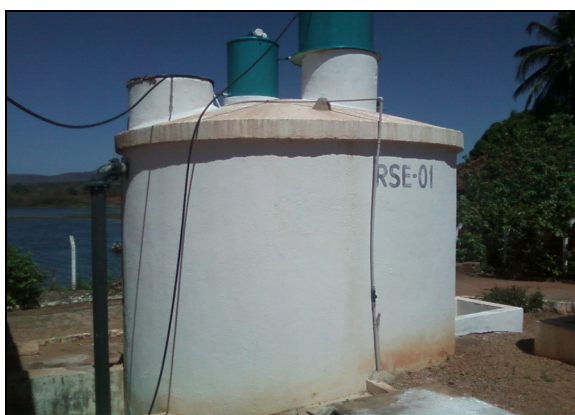
Foto 18 – RAP-01.

- O reservatório RAP-01 encontra-se em boas condições de conservação e manutenção, entretanto, a tampa de inspeção apresenta-se danificada pela corrosão (**Fotos 18 e 19**);
- O RAP-01 encontrava-se incorretamente identificado como RSE-01 (**Foto 18**).
- No RAP-01 existe uma estação de cloro (tanques de dosagem na laje superior) (**Foto 20**).

- a) No reservatório RAP-01, a tampa de inspeção apresenta-se danificada pela corrosão.
- b) O RAP-01 encontrava-se incorretamente identificado como RSE-01.
- c) No reservatório REL-01, verificaram-se:
 - Ausência de limpeza e manutenção da área;
 - Cerca de proteção danificada;
 - Ausência de grades ou tampa nas caixas de proteção dos registros;
 - Que o pára-raios existente encontrava-se danificado.

§1º - No cumprimento do bom estado de limpeza, conservação, manutenção e organização, o prestador de serviços deverá tomar as providências necessárias para garantir condições satisfatórias de higiene, evitar a deterioração das instalações e demais estruturas, verificar possíveis contaminações do meio ambiente e minimizar perda de água.

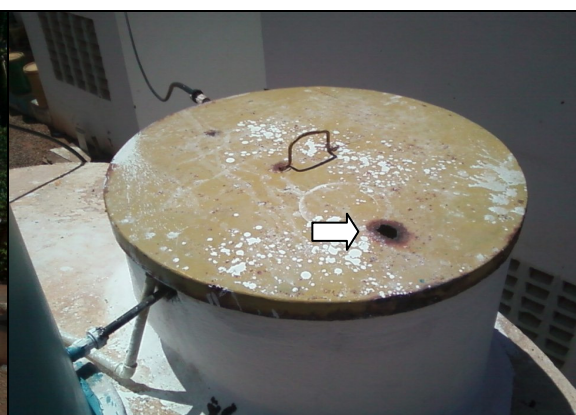
Foto 19 – Tampa de inspeção danificada pela corrosão.

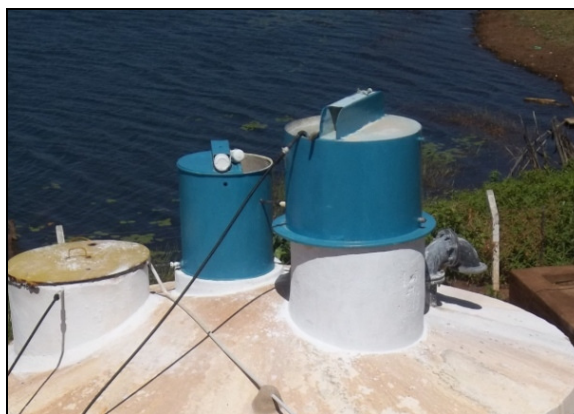
Foto 20 – RAP-01: tanques de dosagem.

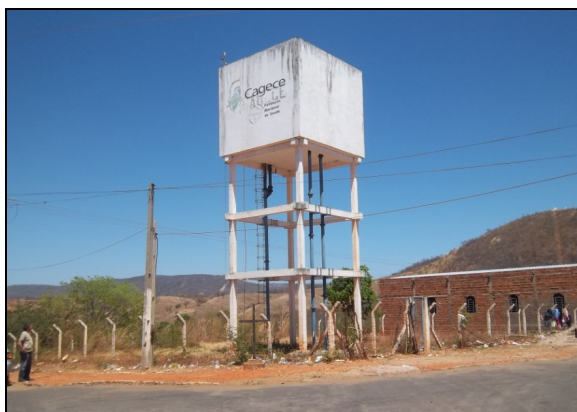
- No reservatório REL-01, verificaram-se:
 - Ausência de guarda-corpo na laje superior (**Foto 21**);
 - Ausência de limpeza e manutenção da área (**Foto 22**);
 - Cerca de proteção danificada (**Foto 23**);
 - Ausência de grades ou tampa nas caixas de proteção dos registros (**Foto 24**);

Foto 21 – REL-01: vista geral.

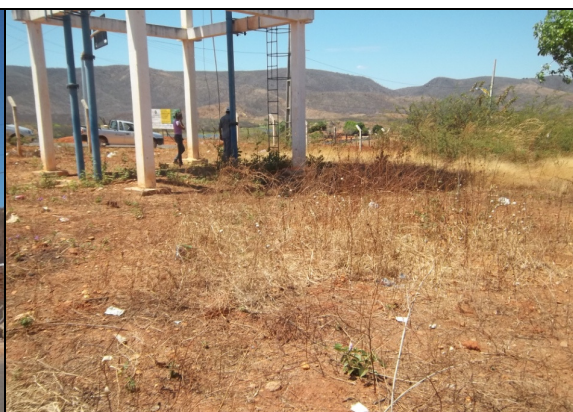
Foto 22 – Área do REL-01: ausência de boas condições de conservação, limpeza e manutenção.

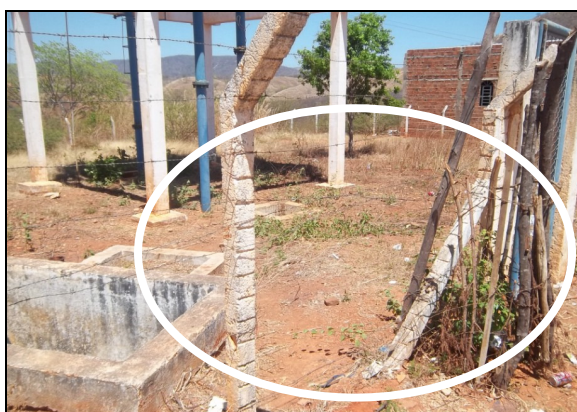
Foto 23 – REL-01: cerca de proteção danificada.

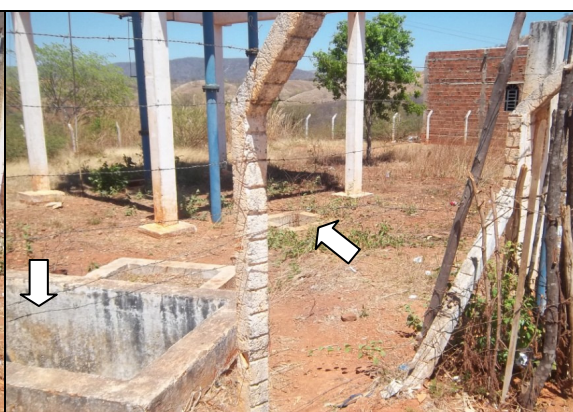
Foto 24 – Área do REL-01: caixas de inspeção sem grades ou tampas.

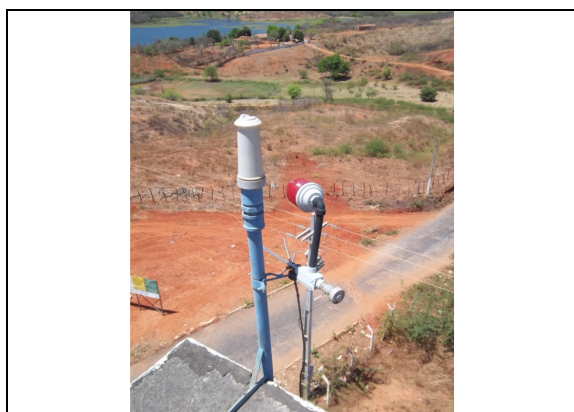
- Que o pára-raios existente encontrava-se danificado (**Foto 25**).

Foto 25 – REL-01: pára-raios danificado.

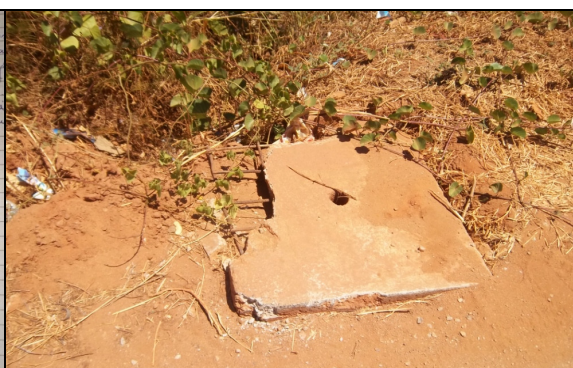
- Na rede de distribuição de Granjeiro existem 9 (nove) registros de descarga. Foram inspecionados 8 (oito) registros (**Fotos 28 a 34**), constatando-se que o registro localizado na Estrada para Caririçu apresentava tampa danificada (**Foto 28**).
- De acordo com os RECOPs, esta unidade do sistema funcionou sem ocorrências relevantes, nos meses de fevereiro/2012 a julho/2012.

Foto 28 – Registro de descarga localizado na Estrada para Caririçu: tampa danificada.

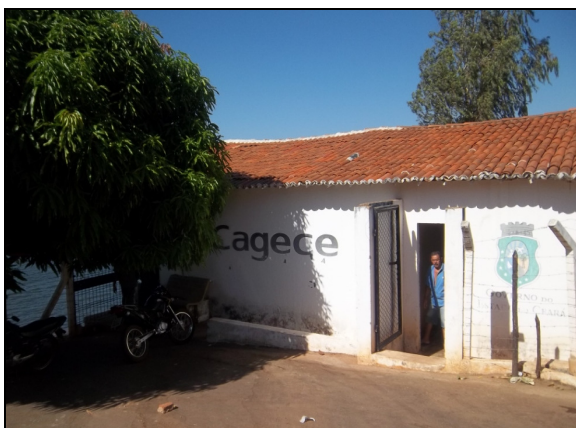
Foto 36 – Vista externa do escritório da CAGECE.

- O sistema dispõe de 1 (um) escritório/loja de atendimento localizado na Rua Raimundo Idelfonso, nº 04, Centro, com as funções operacionais e de atendimento aos usuários e onde se localiza o almojarifado do SAA de Granjeiro.
- As instalações físicas do escritório e almojarifado encontram-se em adequadas condições de limpeza, conforto e funcionalidade, entretanto, o piso do escritório apresenta trincas (**Fotos 36 a 40**).

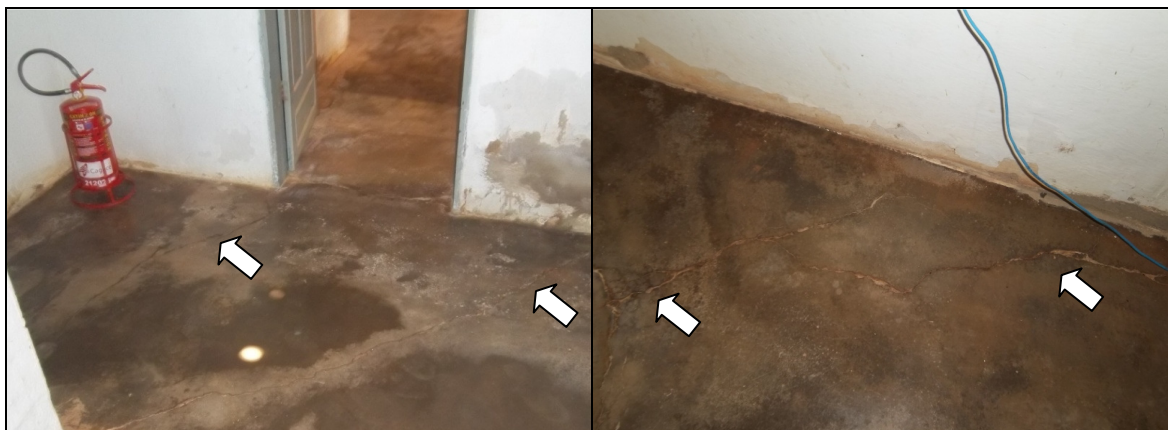
Fotos 39 e 40 – Piso do escritório apresentando trincas.

- O piso do escritório apresenta trincas.
