## **RELATÓRIO DE FISCALIZAÇÃO**

### **RF/CSB/0071/2012**

**Assunto: Fiscalização do Sistema de Abastecimento de Água do Município de Moraújo**

**COORDENADORIA DE SANEAMENTO BÁSICO**

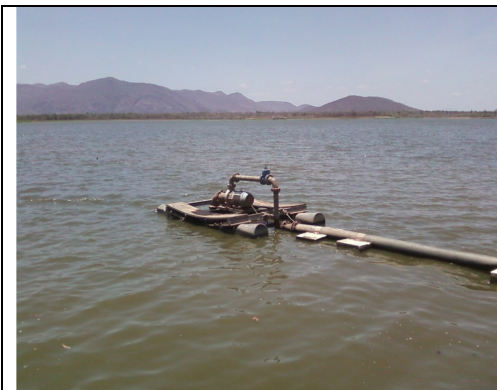
**Foto 1** – Captação: 1 (um) flutuante – Açude Várzea da Volta.

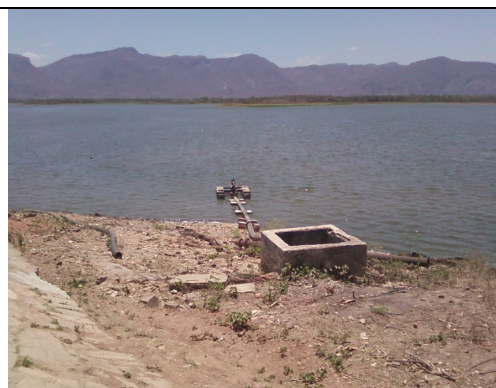
**Foto 4** – Captação: caixa da válvula de retenção sem tampa de proteção.

- A constatação observada no relatório de fiscalização RF/CSB/0015/2010, referente a caixa de proteção da válvula de retenção sem tampa, se repetiu nesta inspeção;
- Nos **RECOPs** do período de março/2012 a agosto/2012 (fls. 9 a 12 do PCSB/CSB/0401/2012), não foram registradas ocorrências relevantes acerca da captação.

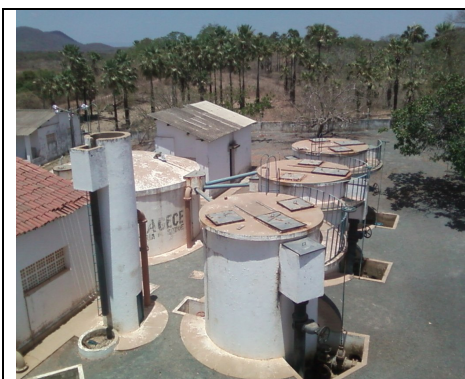
- A ETA do Sistema de Abastecimento de Água de Moraújo é composta de três filtros compactos de fluxo ascendente, casa de química e laboratório (**Fotos 5 a 7**);
- O SAA de Moraújo possui Licença de Operação da SEMACE com prazo vencido. De acordo com o Parecer Técnico nº 0628/2010 – COPAM/NUAM, referente a regularização da licença de operação do sistema integrado de abastecimento de água (fls. 13 a 15 do PCSB/CSB/0401/2012), a SEMACE emitiu parecer desfavorável a sua regularização, em razão da não apresentação das análises laboratoriais do efluente oriundo da lavagem dos filtros, incluindo o parâmetro alumínio;
- Existe caixa de proteção de tubulação sem grade de proteção (**Foto 8**);
- Nos **RECOPs** do período de março/2012 a agosto/2012, não foram registradas ocorrências referentes a ETA.

**Foto 5** – ETA: vista geral dos filtros.

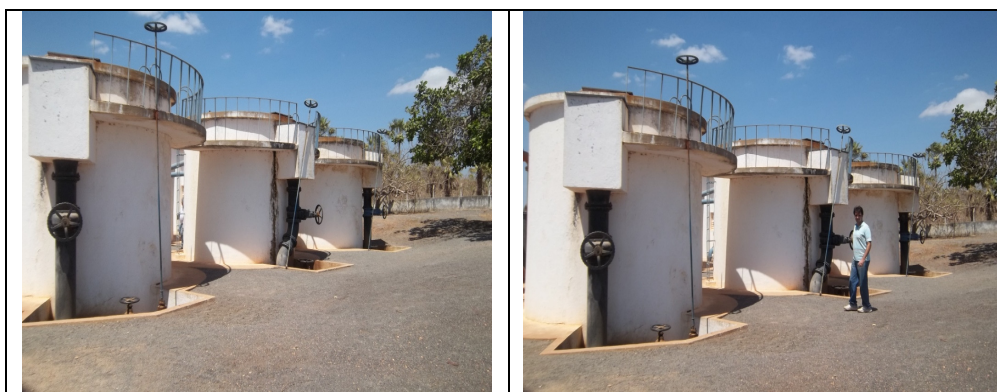
- Nos filtros 1, 2 e 3, verificaram-se:
  - Ausência de identificação (**Foto 9**);
  - Pintura e tampas de inspeção deterioradas (**Fotos 10 e 11**);
  - Sinais de vazamento no filtro 2 (**Foto 12**);
  - Tubulação de lavagem do filtro 1 sem vedação (**Foto 13**).
- As constatações observadas no relatório de fiscalização RF/CSB/0015/2010, referentes a tampas de inspeção deterioradas e tubulação de lavagem do filtro 1 sem vedação, se repetiram nesta inspeção;
- Nos **RECOPs** do período de março/2012 a agosto/2012, não foram registradas ocorrências acerca da filtração.

**Foto 9** – Filtros 1, 2 e 3: ausência de identificação.

- Existe caixa de proteção de tubulação sem grade de proteção.
- Nos filtros 1, 2 e 3, verificaram-se:
  - Ausência de identificação;
  - Pintura e tampas de inspeção deterioradas;
  - Sinais de vazamento no filtro 2;

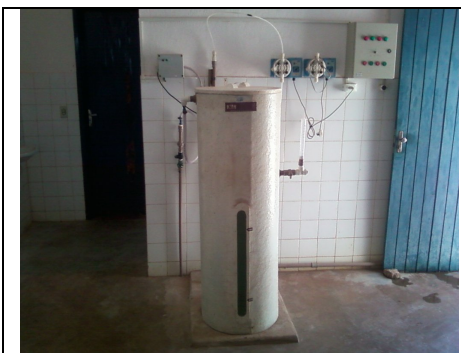
**Foto 18** – Sistema de fluoretação paralisado.

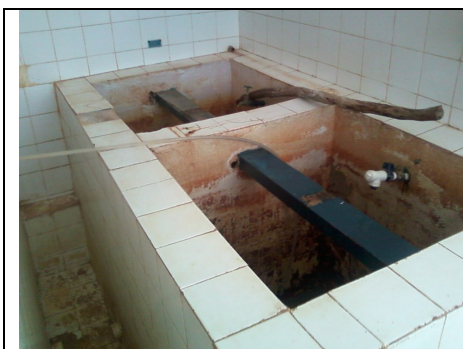
**Foto 20** – Tanques dosadores sem agitadores.

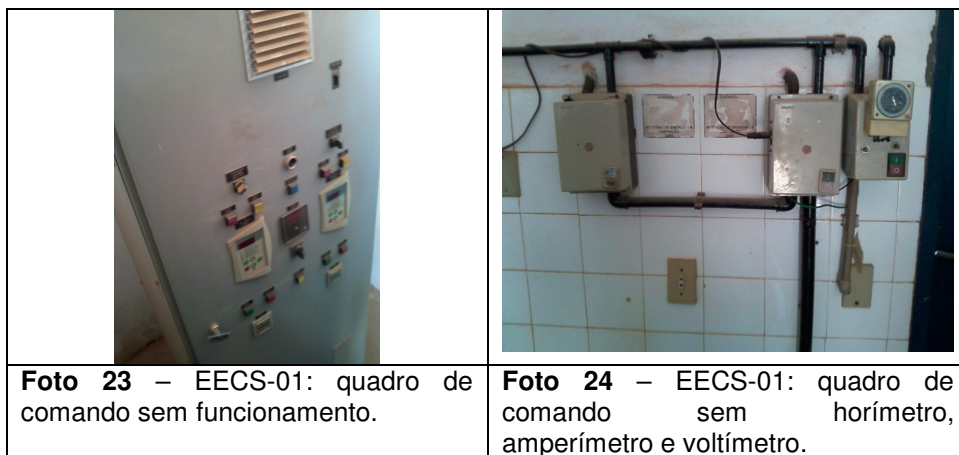
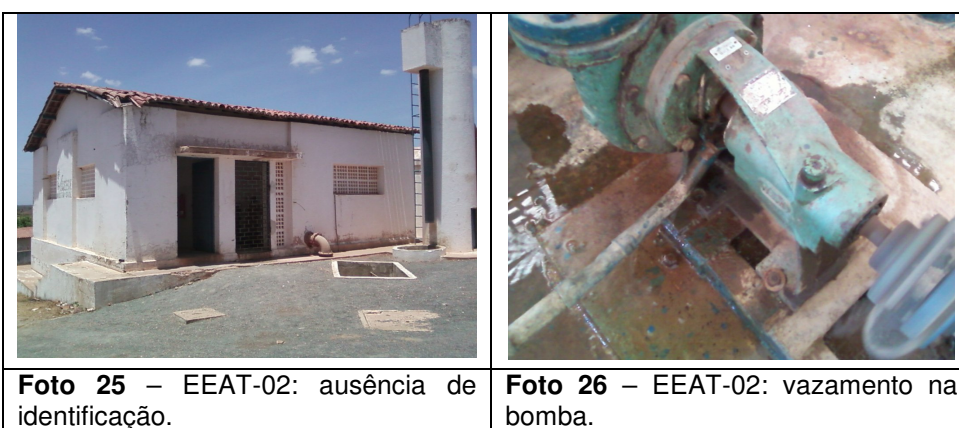
- Nas estações elevatórias EECS-01 e EEAT-02, verificaram-se:
  - Quadro de comando da EECS-01, localizado na casa de proteção próxima a captação, sem funcionamento (**Foto 23**);
  - EECS-01 acionada por quadro de comando, localizado na ETA, do tipo liga-desliga, sem horímetro, amperímetro e voltímetro (**Foto 24**);
  - Ausência de identificação da EEAT-02 (**Foto 25**);
  - Vazamento na bomba da EEAT-02 (**Foto 26**).

- Nas estações elevatórias EECS-01 e EEAT-02, verificaram-se:
  - Quadro de comando da EECS-01, localizado na casa de proteção próxima a captação, sem funcionamento;
  - Ausência de identificação da EEAT-02;
  - Vazamento na bomba da EEAT-02.

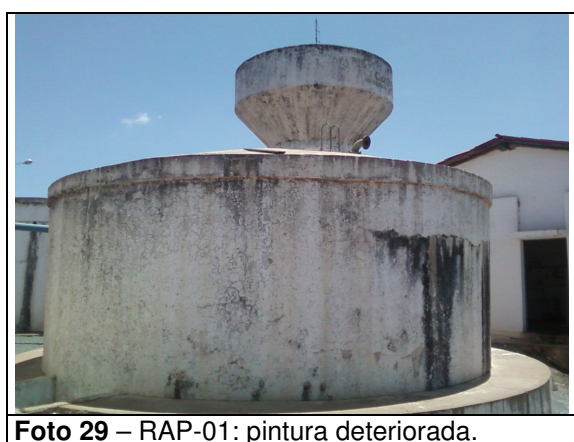
- No reservatório RAP-01, verificaram-se:
  - Ausência de identificação (**Foto 27**);
  - Tampa de inspeção deteriorada (**Foto 28**);
  - Pintura deteriorada (**Foto 29**).

**Foto 29** – RAP-01: pintura deteriorada.

- No reservatório RAP-01, verificaram-se:
  - Ausência de identificação;
  - Tampa de inspeção deteriorada;
  - Pintura deteriorada.
- No reservatório REL-01, verificaram-se:

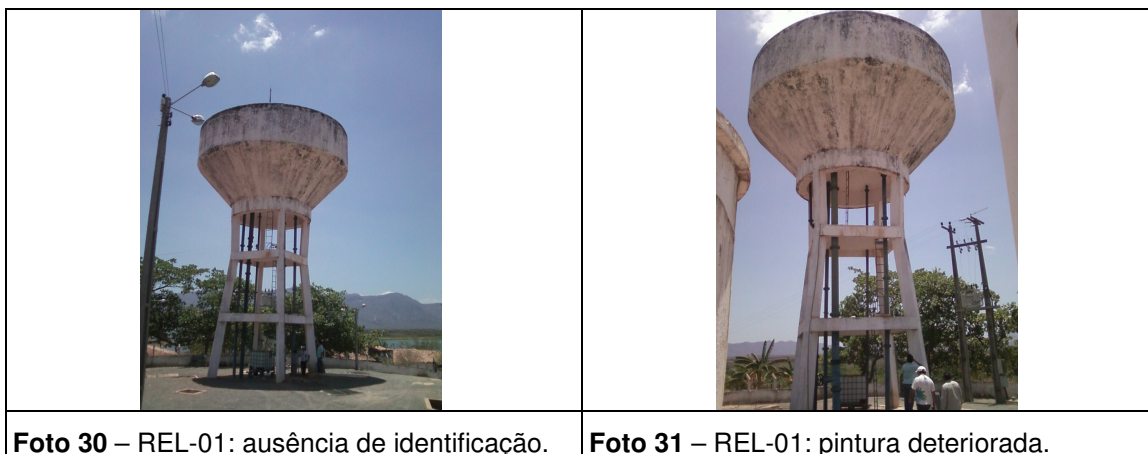
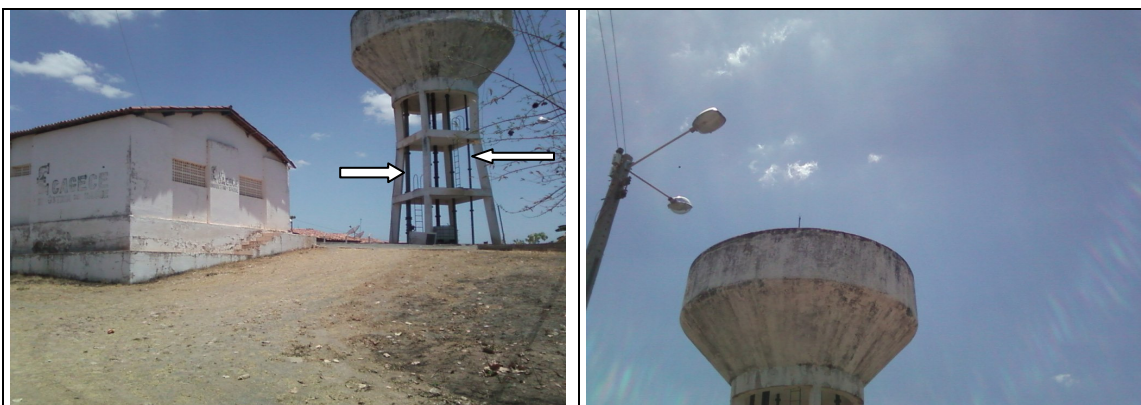
- No reservatório REL-01, verificaram-se:
  - Ausência de identificação (**Foto 30**);
  - Pintura deteriorada (**Foto 31**);
  - Escada externa sem fixação adequada no 1º vão (**Foto 32**);
  - Ausência de sinalização noturna (**Foto 33**);
  - Ausência de tampa de inspeção.

**Foto 32** – REL-01: escada externa sem fixação adequada no 1º vão.

**Foto 33** – REL-01: ausência de sinalização noturna.

- Ausência de identificação;
  - Pintura deteriorada;
  - Escada externa sem fixação adequada no 1º vão;
  - Ausência de tampa de inspeção.
- No reservatório REL-02, verificaram-se:

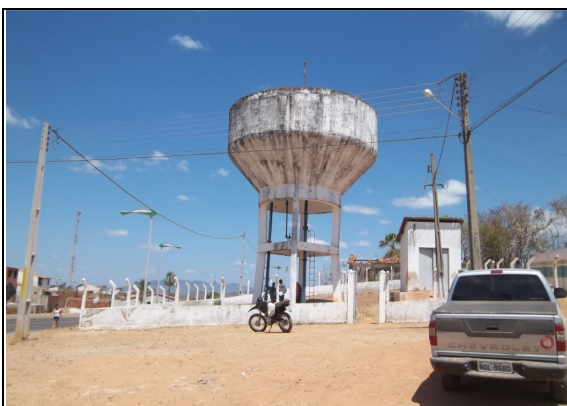
**Foto 34** – REL-02: pintura deteriorada.

- Pintura deteriorada;
  - Ausência de gaiola protetora na escada de acesso externo;
  - Armadura exposta em vigamento;
  - Fissuras na laje do 1º patamar e colunas;

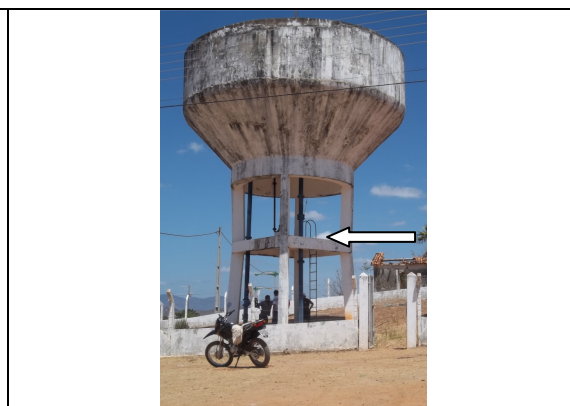
**Foto 35** – REL-02: ausência de gaiola protetora na escada de acesso externo.

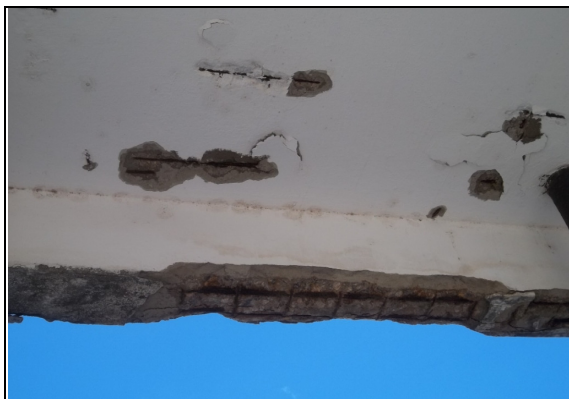
**Foto 36** – REL-02: armadura exposta em viga.

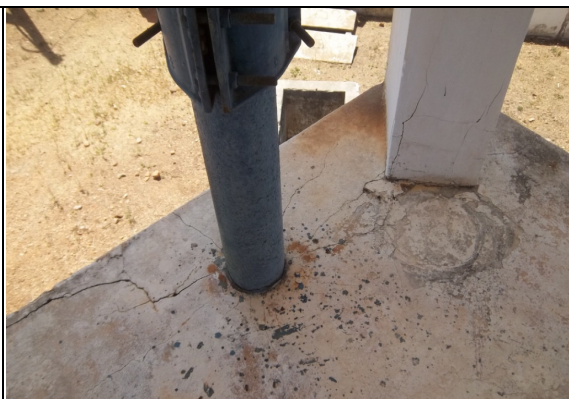
**Foto 37** – REL-02: fissuras na laje do 1º patamar.

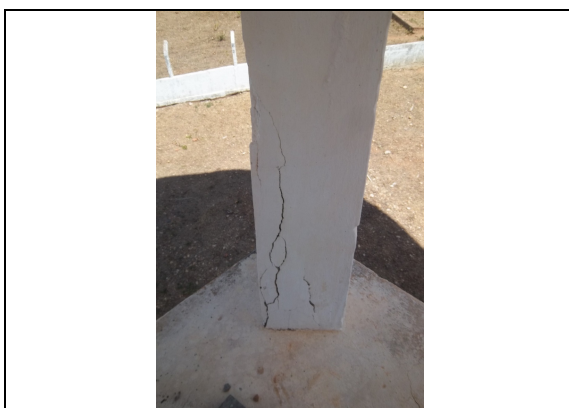
**Foto 32** – REL-02: fissuras na coluna.

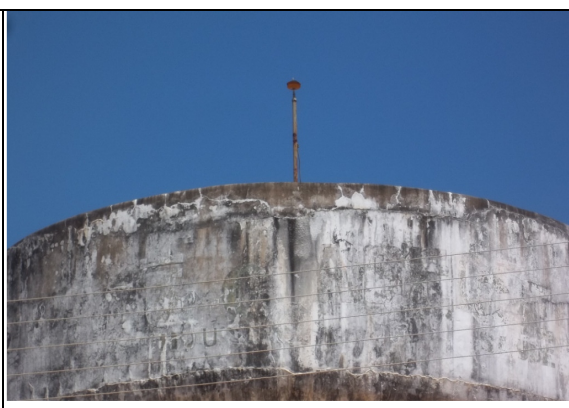
**Foto 39** – REL-02: ausência de sinalização noturna.

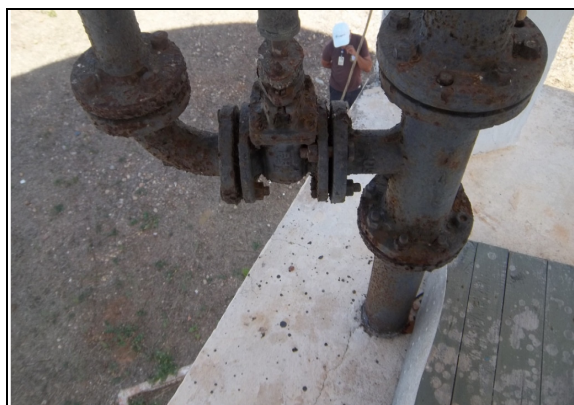
**Foto 40** – REL-02: barrilete deteriorado.

- Barrilete deteriorado.
- A casa de proteção da estação de cloro necessita de reparos, na calçada, reboco e porta.
- Existe um macromedidor eletromagnético (sem funcionamento) na saída do REL-01, lavagem dos filtros, com grade de proteção incompleta.

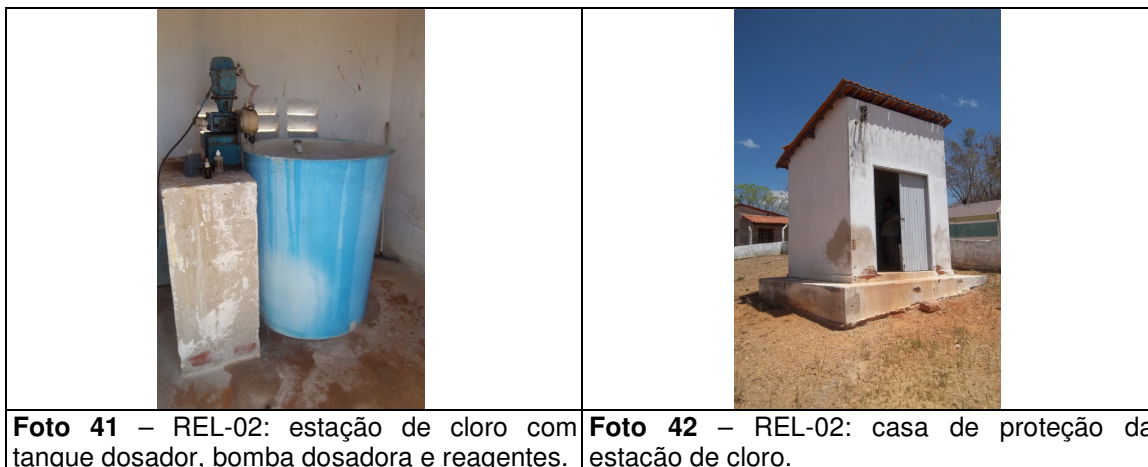
- Existe uma estação de cloro na área de localização do REL-02 com tanque dosador, bomba dosadora e reagentes dentro do prazo de validade (**Foto 41**);
- A casa de proteção da estação de cloro necessita de reparos, na calçada, reboco e porta (**Foto 42**);

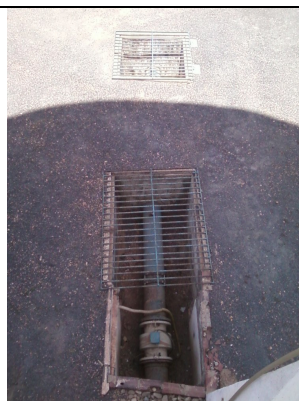
- Existe um macromedidor proporcional na saída do REL-01, lavagem dos filtros (**Foto 43**);
- Existe um macromedidor eletromagnético (sem funcionamento) na saída do REL-01, lavagem dos filtros, com grade de proteção incompleta (**Foto 44**);
- Existe um macromedidor eletromagnético na saída do RAP-01 para o REL-01 (**Foto 45**);
- Existe um macromedidor woltman na saída do REL-01 (**Foto 46**);
- Existe um macromedidor woltman na chegada do REL-02, com caixa sem grade de proteção (**Foto 47**);
- Existem caixas de proteção de acessórios instalados nas saídas e chegadas dos reservatórios com tampas quebradas (**Foto 48**);
- Existe uma estação pitométrica na saída do REL-01 (**Foto 49**).

**Foto 44** – Macromedidor eletromagnético na saída do REL-01, com grade de proteção incompleta.

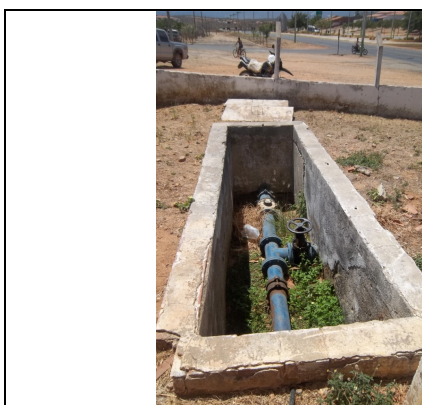
**Foto 47** – Macromedidor woltman na chegada do REL-02, com caixa sem grade de proteção.

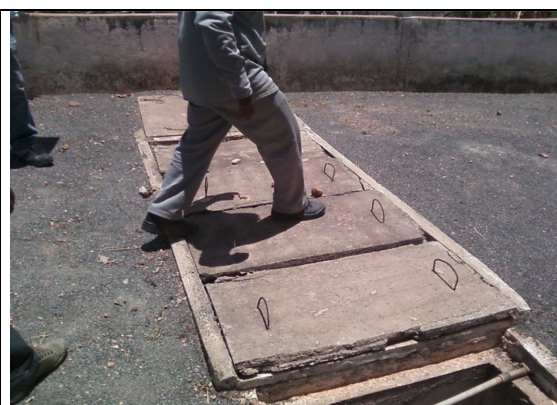
**Foto 48** – Caixas de proteção de acessórios, com tampas quebradas.

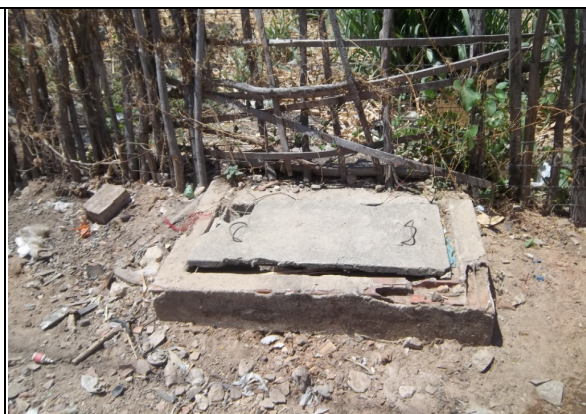
- Registro localizado na Rua Antonio Fernandes – Centro, com caixa e tampa danificada.
- O núcleo de Moraújo não apresentou cronograma de realização de descargas na rede de distribuição. Não foram observadas anotações referentes a descargas na rede de distribuição;

**Foto 58** – Registro de descarga localizado na Rua Antonio Fernandes - Centro, com tampa e caixa de proteção, danificada.

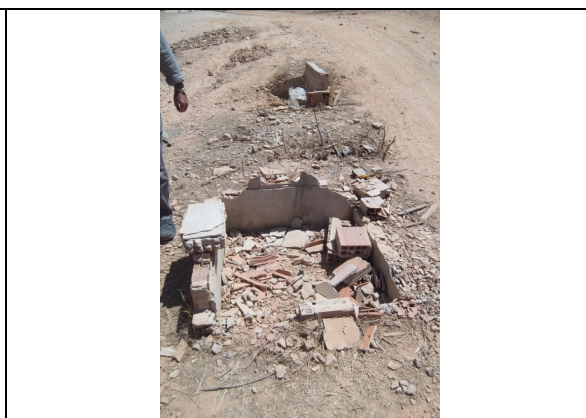
- Os registros de manobra localizados na Estrada da Várzea da Volta e entrada da Vila, estão com as caixas de proteção quebradas e sem tampas (**Fotos 60 e 61**),

**Foto 60** – Registro de manobra localizada na Estrada Várzea da Volta.

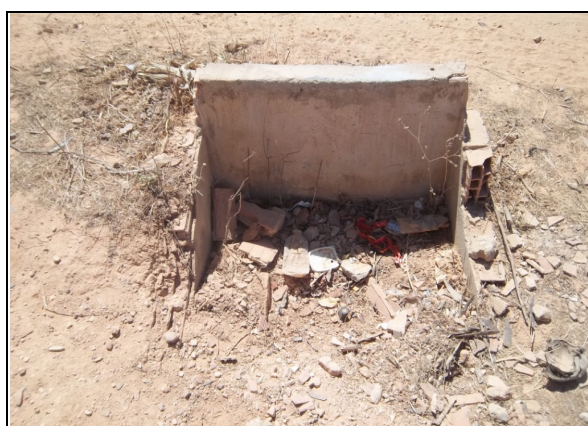
**Foto 61** – Registro de manobra localizada na entrada da Vila.

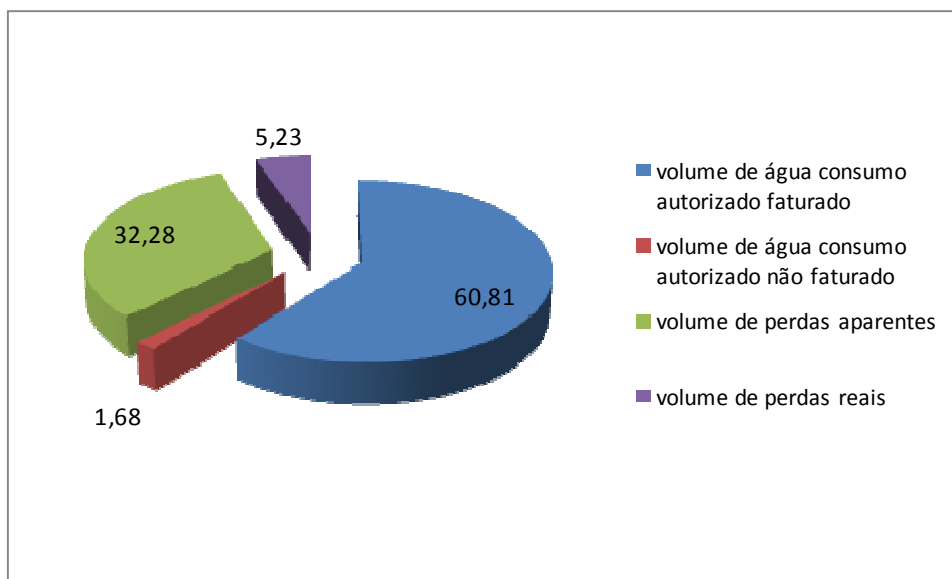
- Através da Geração do Balanço Hídrico do SAA de Moraújo, do mês de junho/2012 (fls. 19 a 21 do Processo PCSB/CSB/0401/2012), constata-se um volume de perdas de água de 37,51% em relação ao total do volume distribuído, conforme **Gráfico 2**. Observa-se que as maiores perdas foram as perdas aparentes (32,28%) e as reais (5,23%), relacionadas a vazamentos em redes, adutoras e ramais prediais, além de extravasamento e vazamento nos reservatórios, e em menor proporção, ao volume de água de consumo autorizado não faturado (1,68%), referente a volumes dispensados e consumo operacional. Tais dados possibilitam à CAGECE elaborar um plano de combate e controle de perdas, o que não está sendo realizado.

**Gráfico 2** – Balanço hídrico por volume de consumo e perdas de água do SAA de Moraújo.
