## **RELATÓRIO DE FISCALIZAÇÃO**

### **RF/CSB/0085/2011**

**Assunto: Fiscalização do Sistema de Abastecimento de Água do Município de Palmácia**

**COORDENADORIA DE SANEAMENTO BÁSICO**

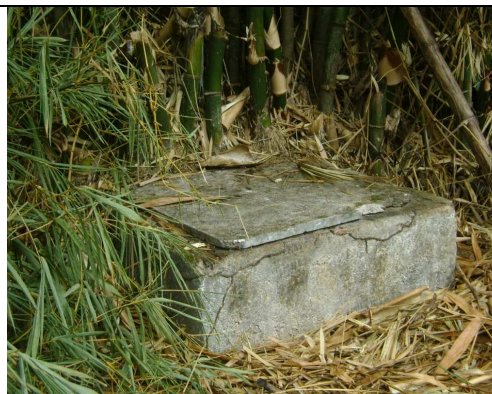
**Foto 4** – Caixa de passagem: recepção da água das fontes 03 e 04.

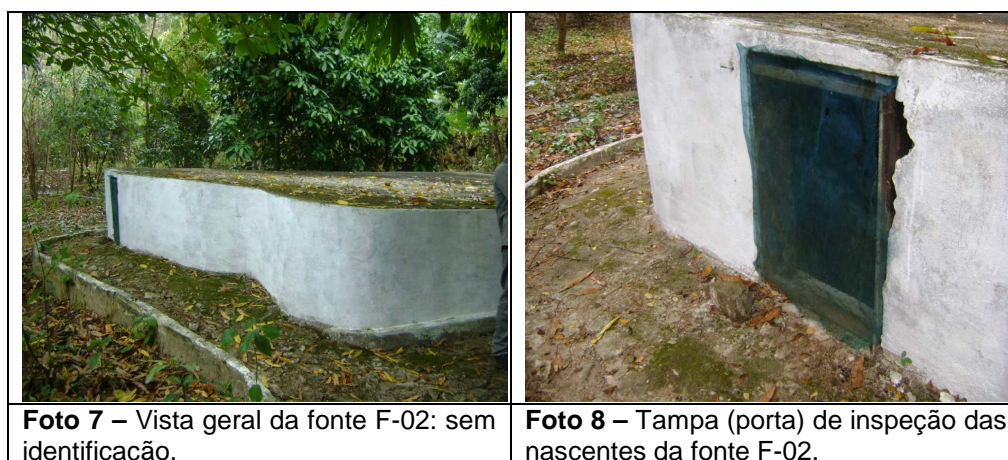
- Na fonte F-02 (três nascentes), verificaram-se:
  - Ausência de identificação (**Foto 7**);
  - Ausência da tampa (porta) de inspeção das nascentes (**Foto 8**).

- Na fonte F-01 (uma nascente), verificaram-se:
  - Ausência de identificação;
  - Tampa (portinhola) de inspeção da nascente, deteriorada.
- Na fonte F-02 (três nascentes), verificaram-se:
  - Ausência de identificação;
  - Ausência de tampa (porta) de inspeção das nascentes.
- Na fonte F-03 (uma nascente), verificaram-se:
  - Ausência de identificação;
  - Ausência de tampa de inspeção da nascente.
- Na fonte F-04 (uma nascente), verificou-se:
  - Ausência de identificação.
- Na fonte F-05 (uma nascente), verificaram-se:
  - Ausência de identificação;
  - Tampa de inspeção da nascente, deteriorada.
- No poço PT-02, verificaram-se:
  - Ausência de identificação;
  - Conjunto motor-bomba paralisado;
  - Tampa do poço deteriorada;

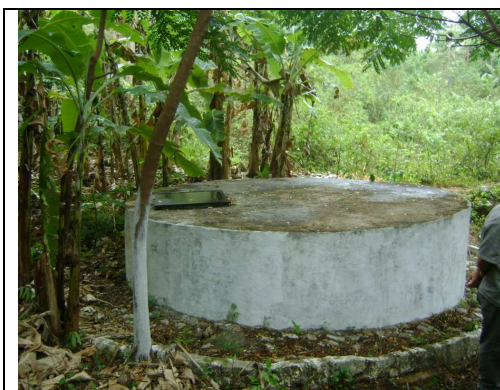
- Na fonte F-03 (uma nascente), verificaram-se:
  - Ausência de identificação (**Foto 9**);
  - Ausência de tampa de inspeção da nascente (**Foto 9**).

**Foto 9** – Vista geral da fonte F-03: sem identificação e tampa de inspeção da nascente.

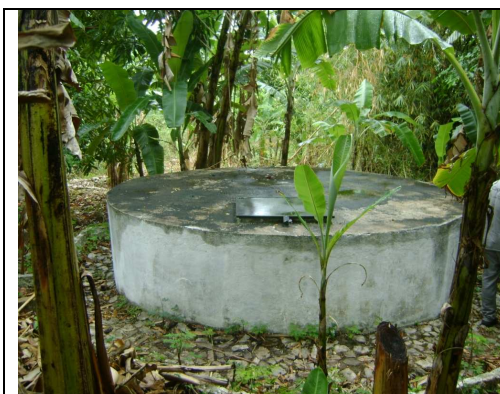
- Ausência de identificação (**Foto 10**).

**Foto 10** – Vista geral da fonte F-04: sem identificação.

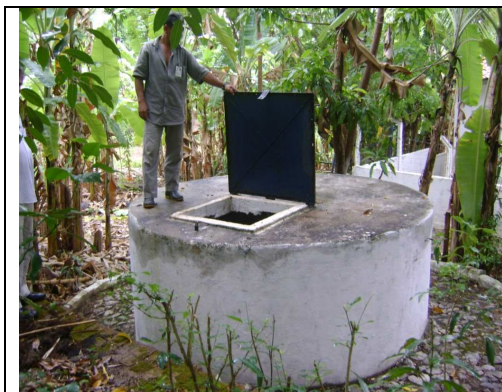
- Ausência de identificação (**Foto 11**);
- Tampa de inspeção da nascente, deteriorada (**Foto 12**).

**Foto 11** – Vista geral da fonte F-05: sem identificação.

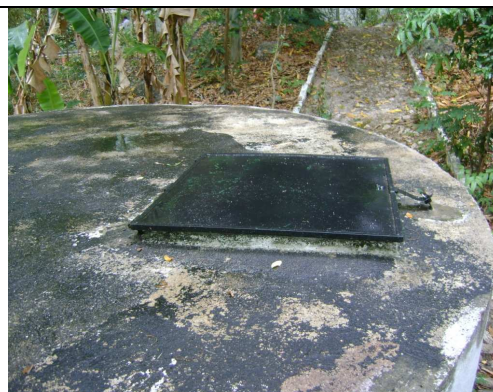
**Foto 12** – Tampa de inspeção da nascente da fonte F-05.

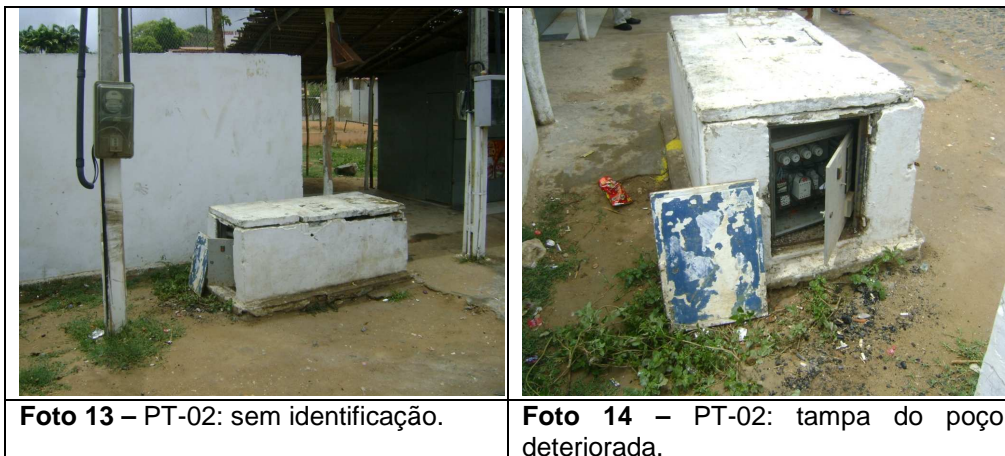
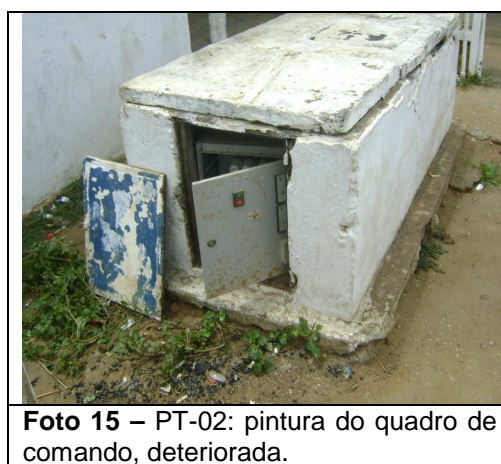
- No poço PT-02, verificaram-se:
  - Ausência de identificação (**Foto 13**);
  - Conjunto motor bomba paralisado;
  - Ausência de conjunto motor-bomba reserva;
  - Tampa do poço deteriorada (**Foto 14**);
  - Pintura do quadro de comando, deteriorada (**Foto 15**).

- Pintura do quadro de comando, deteriorada.
- No poço PT-03, verificaram-se:
  - Ausência de identificação;
  - Ausência de iluminação externa;
  - Pintura da porta e da casa de proteção do quadro de comando, deteriorada.

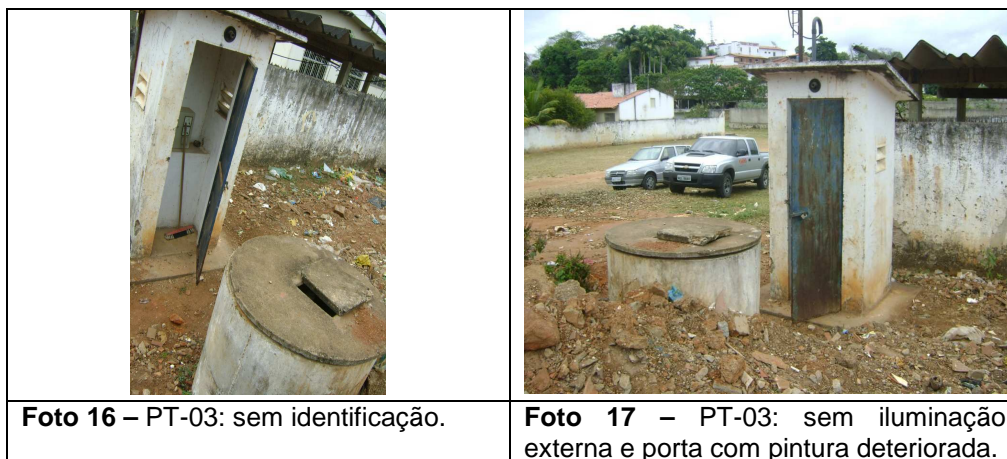
- No poço PT-03, verificaram-se:
  - Ausência de identificação (**Foto 16**);
  - Ausência de iluminação externa (**Foto 17**);
  - Ausência de conjunto motor-bomba reserva;
  - Pintura da porta e da casa de proteção do quadro de comando, deteriorada (**Fotos 17 e 18**).

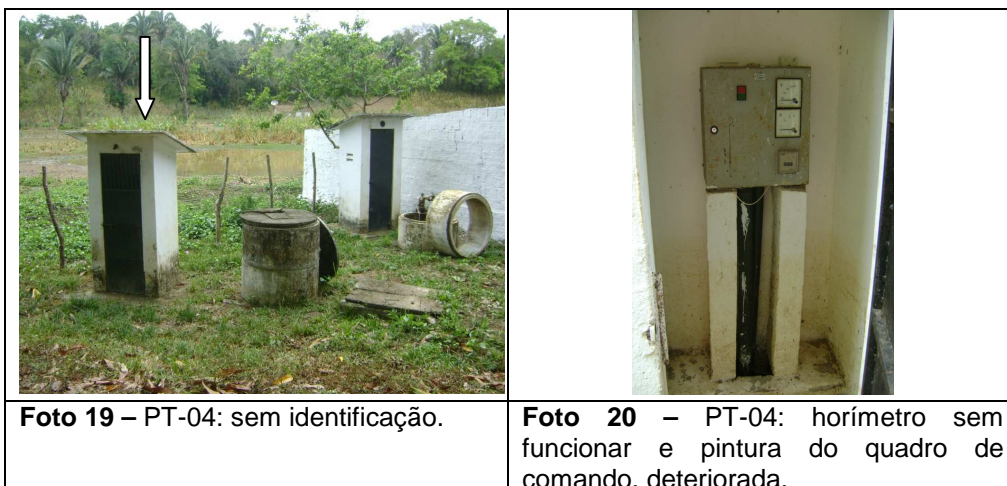
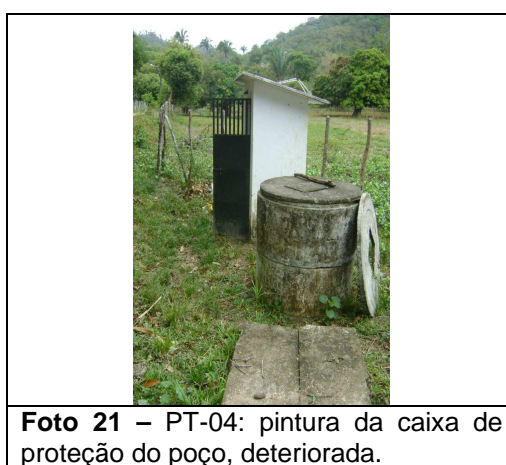
- No poço PT-04, verificaram-se:
  - Ausência de identificação (**Foto 19**);
  - Pintura do quadro de comando deteriorada (**Foto 20**);
  - Ausência de conjunto motor-bomba reserva;
  - Horímetro sem funcionar (**Foto 20**);
  - Pintura da caixa de proteção do poço, deteriorada (**Foto 21**).

- No poço PT-04, verificaram-se:
  - Ausência de identificação;
  - Pintura do quadro de comando deteriorada;
  - Horímetro sem funcionar;
  - Pintura da caixa de proteção do poço, deteriorada.

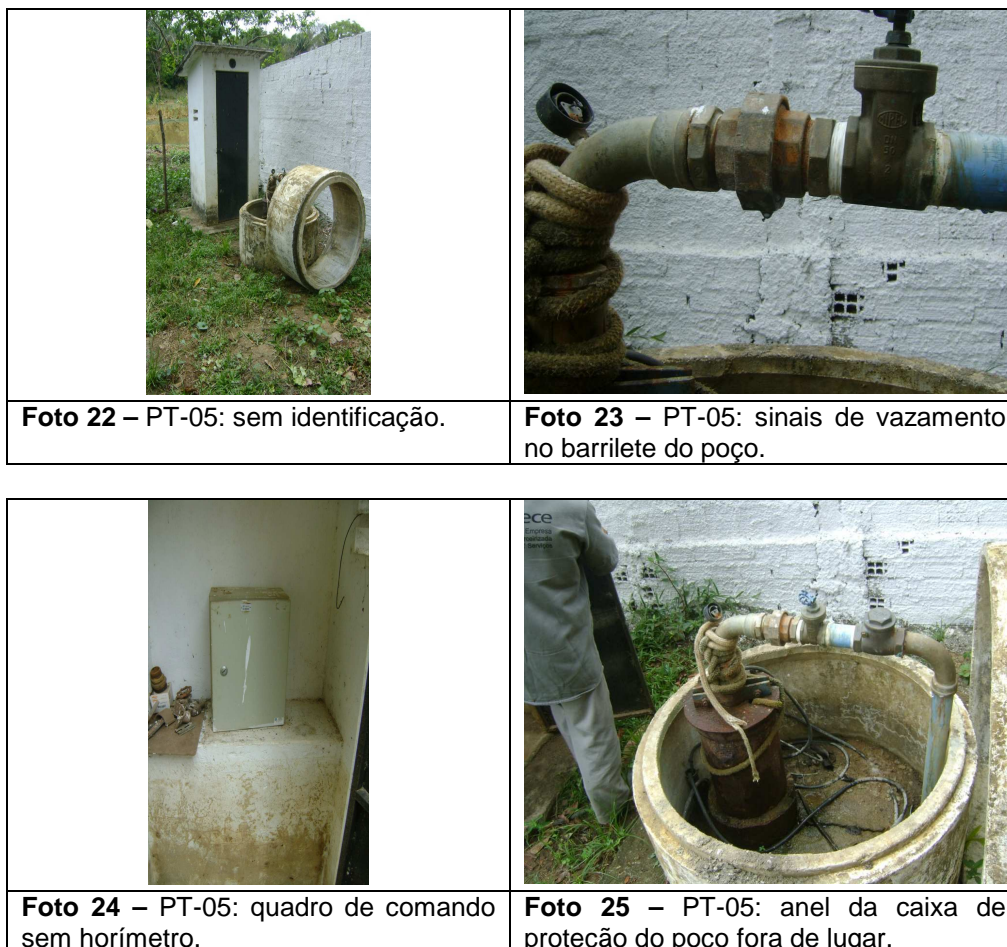
- No poço PT-05, verificaram-se:
  - Ausência de identificação (**Foto 22**);
  - Ausência de conjunto motor-bomba reserva;
  - Sinais de vazamento no barrilete do poço (**Foto 23**);
  - Ausência de horímetro (**Foto 24**);
  - Anel da caixa de proteção do poço fora de lugar (**Foto 25**).

- No poço PT-05, verificaram-se:
  - Ausência de identificação;
  - Sinais de vazamento no barrilete do poço;
  - Anel da caixa de proteção do poço fora de lugar.

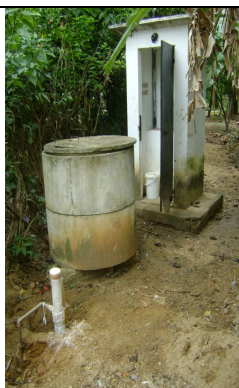
- No poço PT-08 (PT-14), verificaram-se:
  - Ausência de identificação e pintura deteriorada (**Foto 26**);
  - Ausência de iluminação externa (**Foto 27**);
  - Ausência de conjunto motor-bomba reserva;
  - Ausência de horímetro (**Foto 28**);
  - Pintura da caixa de proteção do poço, deteriorada (**Foto 29**);
  - Clorador de pastilha sem caixa de proteção (**Foto 30**).

**Foto 26** – PT-08: sem identificação e pintura deteriorada.

- No poço PT-08 (PT-14), verificaram-se:
  - Ausência de identificação e pintura deteriorada;
  - Ausência de iluminação externa;
  - Pintura da caixa de proteção do poço, deteriorada;

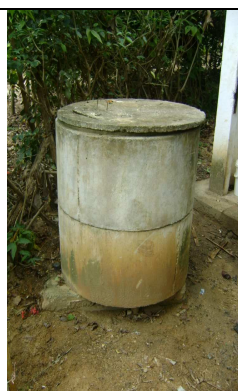
**Foto 29** – PT-08: pintura deteriorada da caixa de proteção do poço.

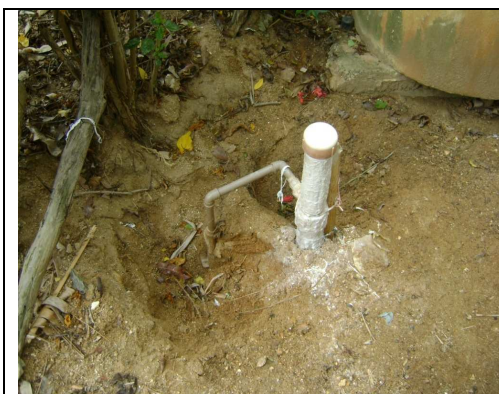
**Foto 30** – PT-08: clorador de pastilha sem caixa de proteção.

- Clorador de pastilha sem caixa de proteção.
- No poço PT-13, verificaram-se:
  - Ausência de identificação;
  - Ausência de iluminação externa;
  - Pintura da caixa de proteção do poço, deteriorada.

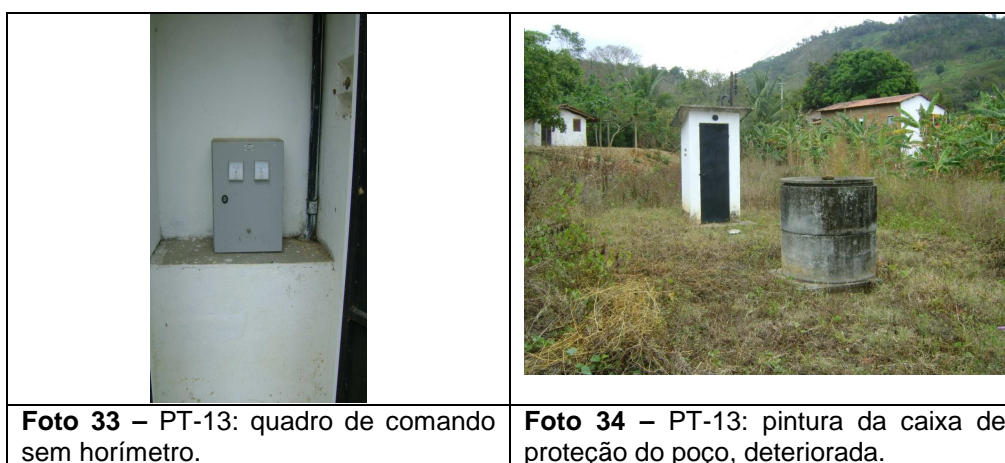
- No poço PT-13, verificaram-se:
  - Ausência de identificação (**Foto 31**);
  - Ausência de iluminação externa (**Foto 32**);
  - Ausência de conjunto motor-bomba reserva;
  - Ausência de horímetro (**Foto 33**);

- Pintura da caixa de proteção do poço, deteriorada (**Foto 34**);
- Ausência de cloração.

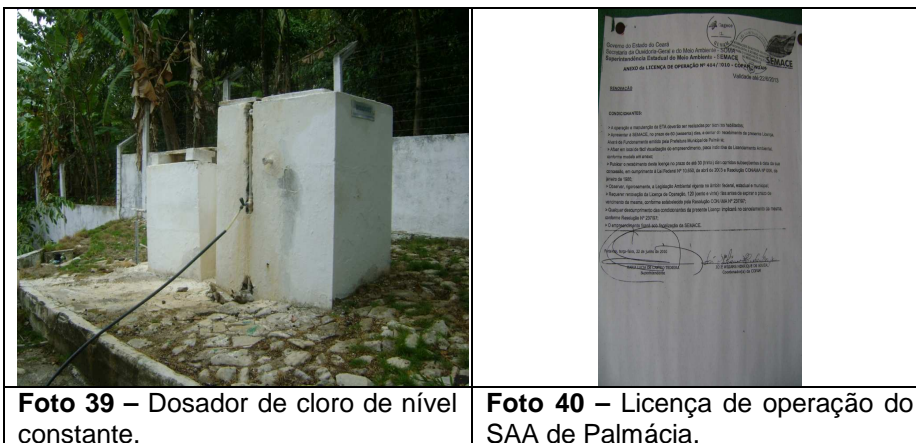
**Foto 39** – Dosador de cloro de nível constante.

- Não existe sistema de fluoretação instalado no SAA de Palmácia;
- O dosador de cloro de nível constante apresenta rachaduras;
- As calibrações dos equipamentos do laboratório são realizadas por técnicos da **UNBME** e estão anotadas nas fichas de acompanhamento dos equipamentos (**Fotos 41 e 42**);

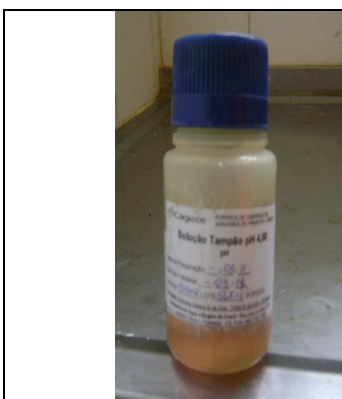
**Foto 43** – Reagente químico dentro do prazo de validade.

- O reagente químico está dentro do prazo de validade (**Foto 43**);
- Os discos comparadores utilizados para a medição de cloro residual livre apresentam como valor máximo 3,0 e 10,0 mg/l (**Fotos 44 e 45**);

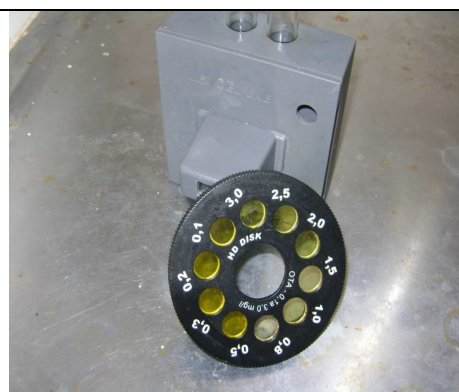
**Foto 44** – Disco comparador de cloro com valor máximo de 3,0 mg/l.

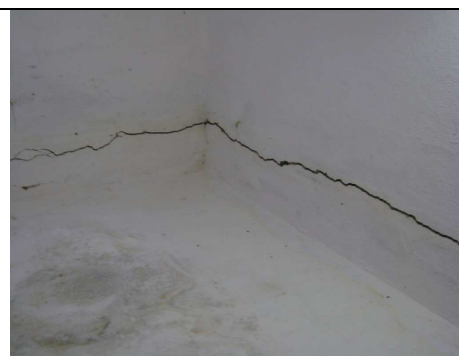
**Foto 46** – Rachaduras na parede do laboratório.

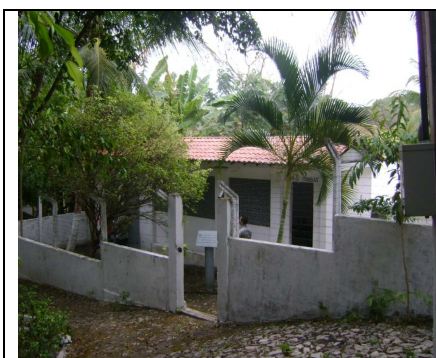
**Foto 48** – Casa de proteção das bombas e do quadro de comando da EEAT-01.

- A casa de proteção das bombas e o quadro de comando (com horímetro) da EEAT-01 encontram-se em bom estado de conservação e manutenção (**Fotos 48 e 49**);
- A EEAT-01 possui conjunto motor-bomba reserva (**Foto 50**).

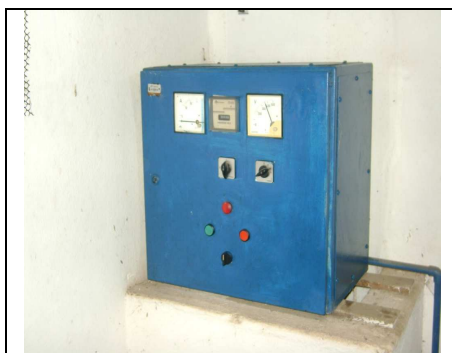
**Foto 51** – EERD-booster: quadro de comando com horímetro.

- O quadro de comando (com horímetro) da EERD-booster encontra-se em bom estado de conservação e manutenção (**Foto 51**).

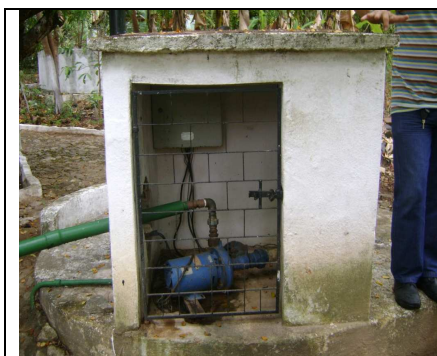
**Foto 52** – EEPR-01: sem identificação.

- Na estação elevatória EEPR-01, verificaram-se:
  - Ausência de identificação (**Foto 52**);
  - Ausência de horímetro (**Foto 53**).

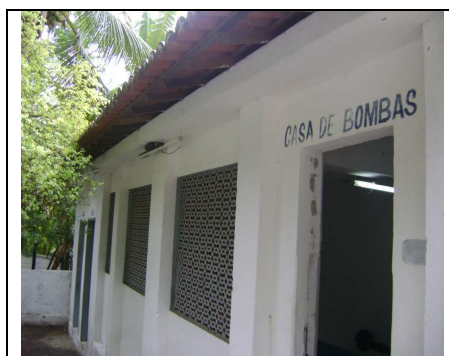
- Na estação elevatória EEAT-01, verificou-se:
  - Ausência de identificação (**Foto 54**).

**Foto 54** – EEAT-01: sem identificação.

- Na estação elevatória EEPR-01, verificou-se:
  - Ausência de identificação.
- Na estação elevatória EEAT-01, verificou-se:
  - Ausência de identificação.
- Na estação elevatória EERD-*booster*, verificaram-se:
  - Ausência de identificação;
  - Instalação elétrica defeituosa;
  - Estrutura da laje do teto deteriorada, apresentando armadura exposta;
  - Calçada externa, danificada;
  - Ausência de tampas nas caixas de proteção do registro de gaveta e do macromedidor.

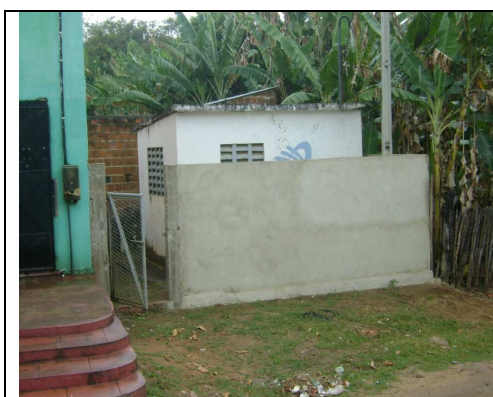
**Foto 55** – EERD-booster: sem identificação.

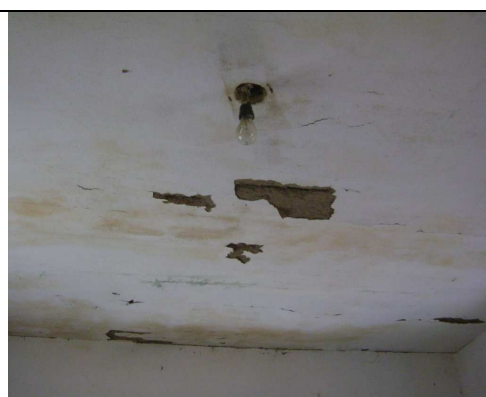
**Foto 56** – EERD-booster: instalação elétrica defeituosa.

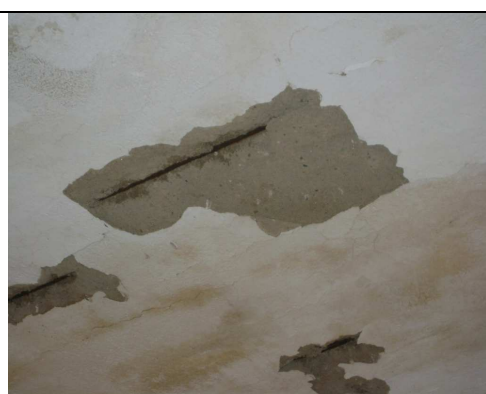
**Foto 58** – EERD-booster: ferragem exposta na laje do teto.

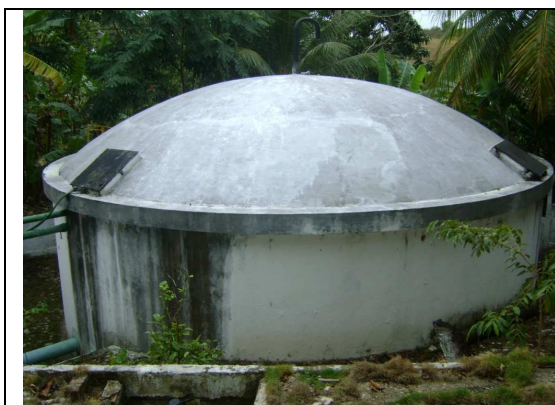
- No reservatório RAP-01, verificaram-se:
  - Pintura deteriorada (**Foto 62**);
  - Tampa de inspeção deteriorada (**Foto 63**);
  - Caixas de proteção de registro e de macromedidor proporcional, sem tampas (**Fotos 64 e 65**).

**Foto 62** – RAP-01: pintura deteriorada.

- No reservatório RAP-01, verificaram-se:
  - Pintura deteriorada;
  - Tampa de inspeção deteriorada;
  - Caixas de proteção de registro e macromedidor proporcional, sem tampas.
- No reservatório RAP-02, verificaram-se:
  - Ausência de placa de identificação da área;
  - Pintura deteriorada;
  - Tampa de inspeção deteriorada.
- No núcleo de Palmácia não existe registro da execução da limpeza e desinfecção dos reservatórios (PR, RAP-01 e RAP-02), nos últimos seis meses.

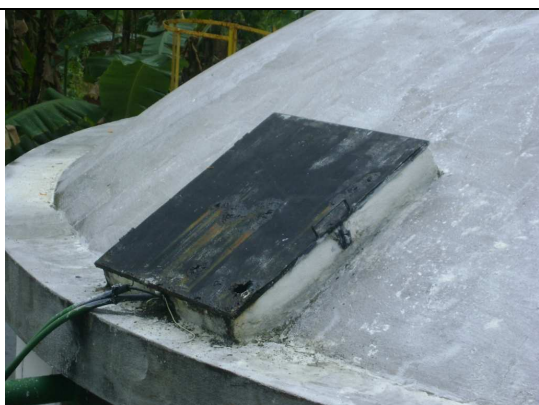
**Foto 63** – RAP-01: tampa de inspeção deteriorada.

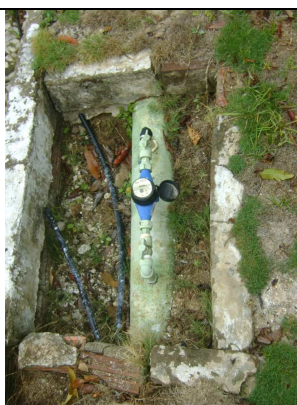
**Foto 65** – RAP-01: caixa de proteção de macromedidor proporcional sem tampa.

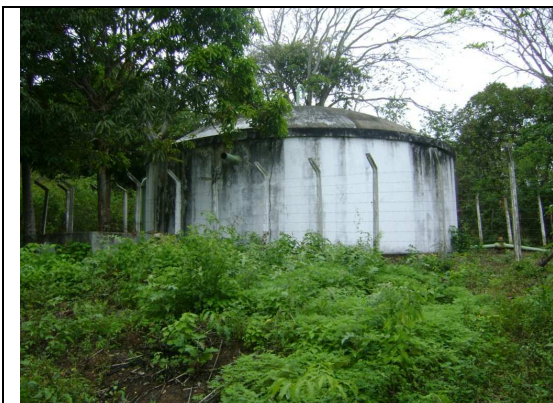
- No reservatório RAP-02, verificaram-se:
  - Ausência de placa de identificação da área (**Foto 66**);
  - Pintura deteriorada (**Foto 67**);
  - Ausência de escada de acesso externo (**Foto 68**);
  - Tampa de inspeção deteriorada (**Foto 69**);
- Existência de registro na saída do RAP-02: alimentação da rede de distribuição de água (**Foto 70**).

**Foto 66** – RAP-02: ausência de placa de identificação da área.

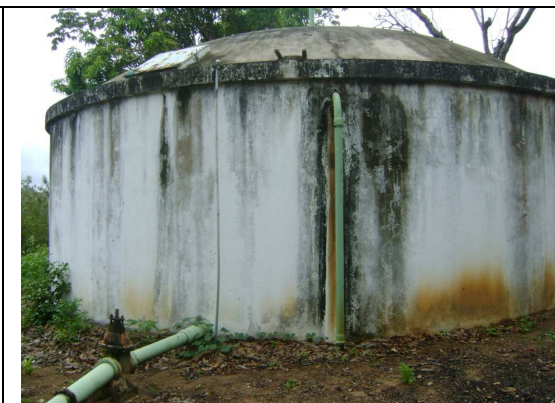
**Foto 67** – RAP-02: pintura deteriorada.

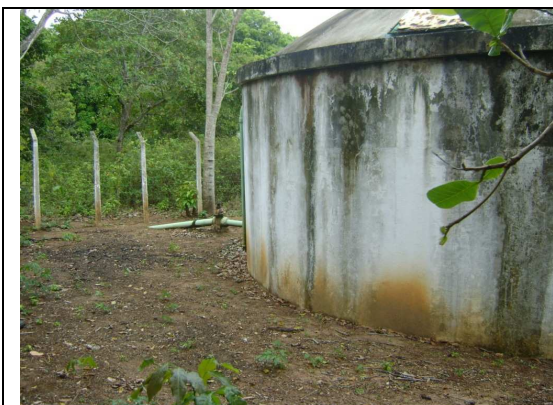
**Foto 68** – RAP-02: ausência de escada de acesso externo.

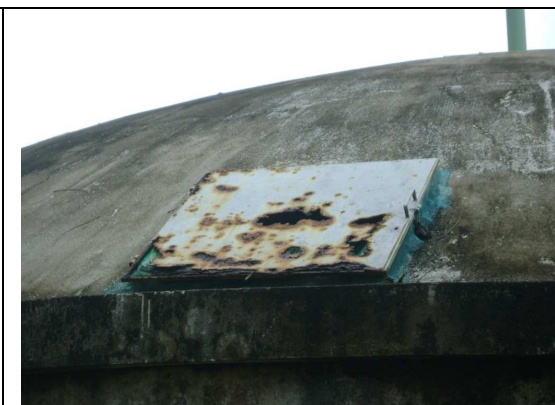
**Foto 69** – RAP-02: tampa de inspeção deteriorada.

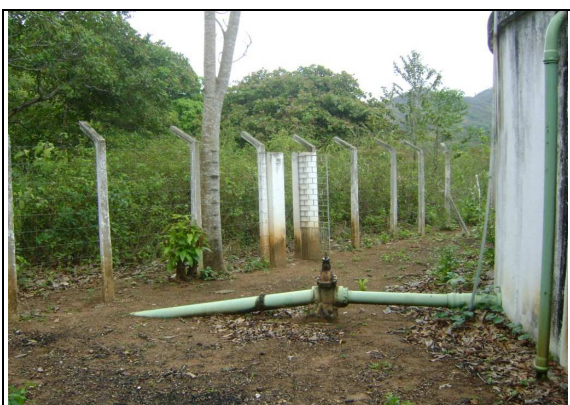
**Foto 70** – RAP-02: registro de saída.

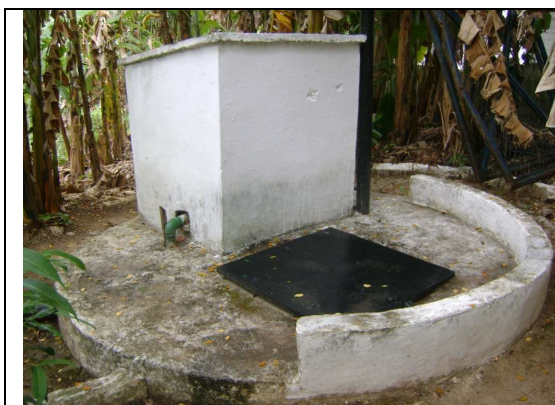
- O poço de reunião (PR) possui tubulação de ventilação e apresenta-se em bom estado de conservação e manutenção (**Fotos 71 e 72**).

**Foto 71**– PR: vista geral do poço de reunião.

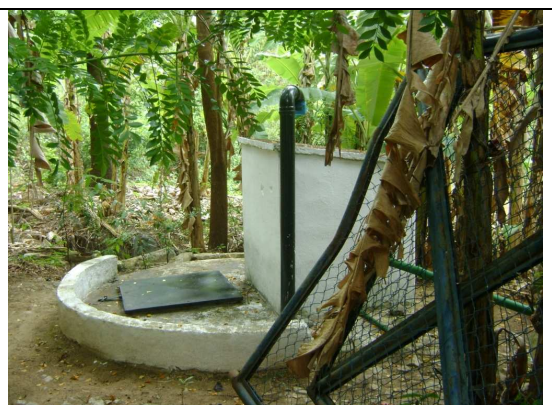
**Foto 72** – PR: tubulação de ventilação.

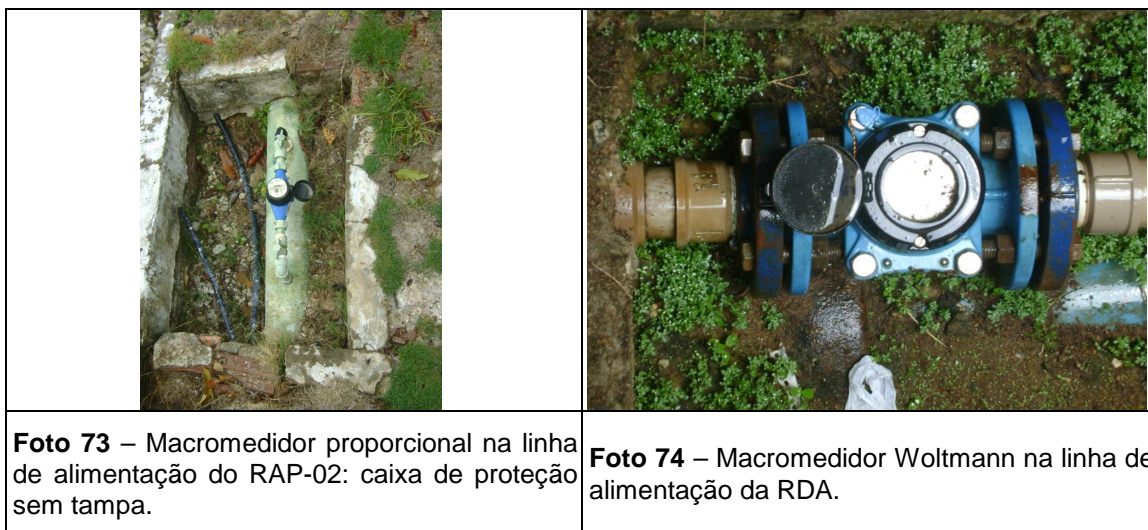
- Existe um macromedidor proporcional na linha de ligação da EEAT-01 (RAP-01) com o RAP-02 (reservatório de distribuição), sem a tampa da caixa de proteção (**Foto 73**);
- Existe um macromedidor Woltmann na linha de ligação da EERD-*booster* (RAP-02) com a rede de distribuição de água (**Foto 74**);
- Os **RECOPs** apresentam os resultados dos volumes (m<sup>3</sup>), bruto (captado), produzido total, comercializado e distribuído, iguais e sem a consideração de perdas.

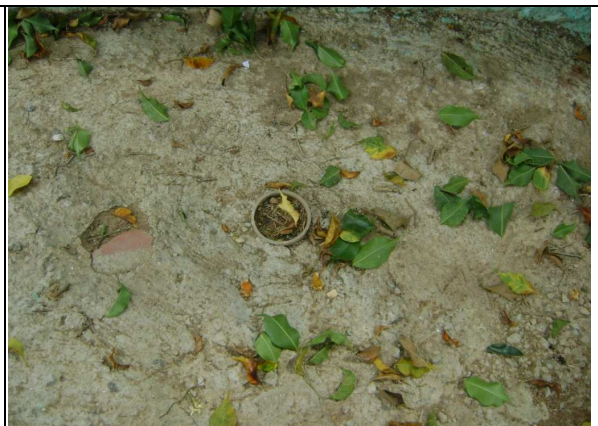
**Foto 75** - Cadastro técnico da rede de distribuição de Palmácia.

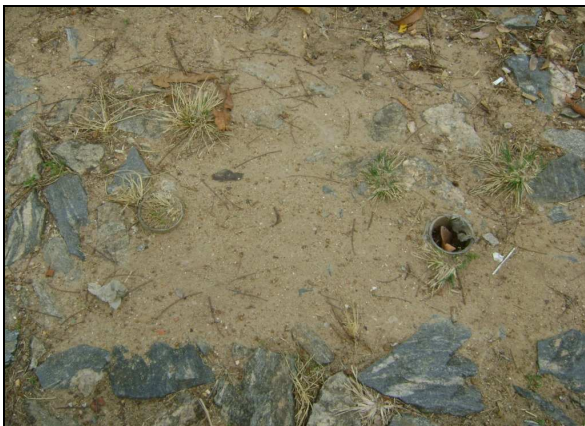
**Foto 77** - Registro de descarga localizada na Rua Clementino Campelo, em frente ao nº 8.

- O cadastro técnico da rede de distribuição de Palmácia encontra-se atualizado, sendo a última atualização de julho de 2010 (**Foto 75**), não havendo registros de ampliação da rede de distribuição após este mês;
- Na rede de distribuição de Palmácia existem 6 (seis) registros de descarga instalados (fl. 23 do Processo PCSB/CSB/473/2011). Foram inspecionados todos os registros de descarga e três deles, localizados nos endereços Rua Virgílio Sampaio, em frente ao Sítio São Gerardo, Conjunto São João, próximo ao campo de futebol, e CE-065, em frente à EEF João Damasceno Vieira, estavam totalmente encobertos (**Fotos 76 a 81**);

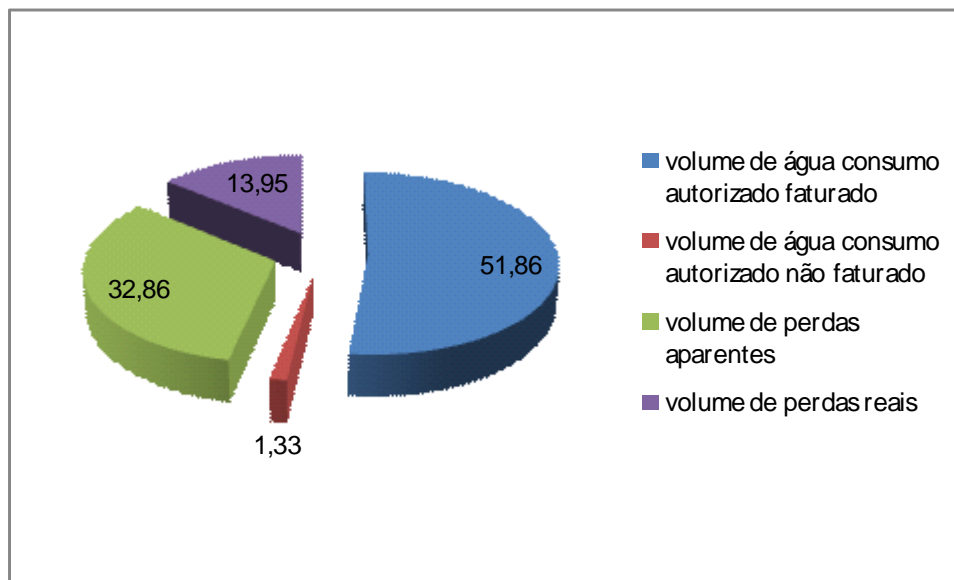
**Gráfico 2 – Balanço hídrico por volume de consumo e perdas de água do SAA de Palmácia.**

- Através da Geração do Balanço Hídrico do SAA de Palmácia, do mês de agosto/11 (fls. 32 a 35 do Processo PCSB/CSB/473/2011), constata-se um volume de perdas de água de 48,14% em relação ao total do volume distribuído, conforme **Gráfico 2**. Observa-se que as maiores perdas foram as perdas aparentes (32,86%) e as reais (13,95%), relacionadas a vazamentos em redes, adutoras e ramais prediais, além de extravasamento nos reservatórios, e em menor proporção, ao volume de água de consumo autorizado não faturado (1,33%), referente a imóveis isentos, volumes dispensados, consumos de unidades da própria CAGECE e limpeza de reservatórios. Tais dados possibilitam a CAGECE elaborar um plano de combate e controle de perdas, o que não está sendo realizado.

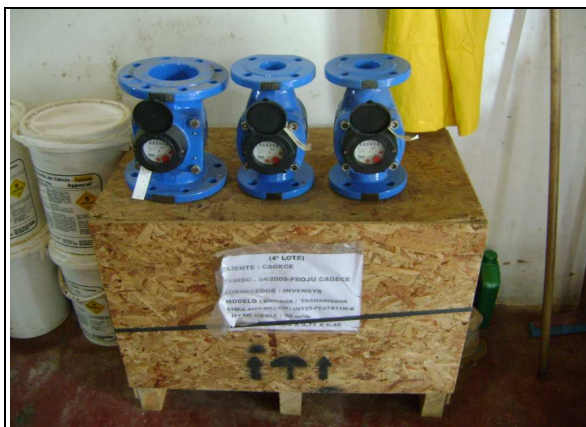
Foto 82 – Macromedidores a serem instalados no SAA de Palmácia.

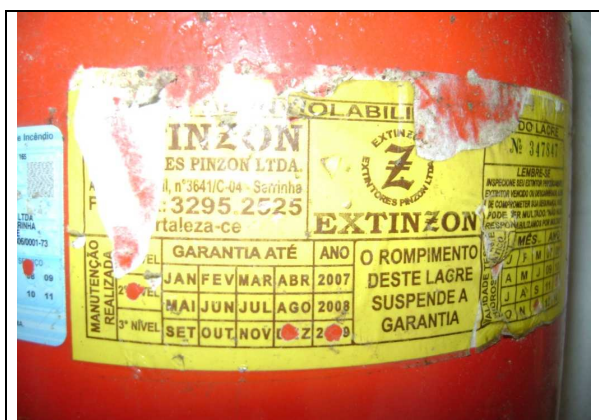
**Foto 87** – Extintor de incêndio, fora do prazo de validade.
