RELATÓRIO DE FISCALIZAÇÃO

RF/CSB/0089/2011

Assunto: Fiscalização do Sistema de Abastecimento de Água do Município de Miraíma

COORDENADORIA DE SANEAMENTO BÁSICO

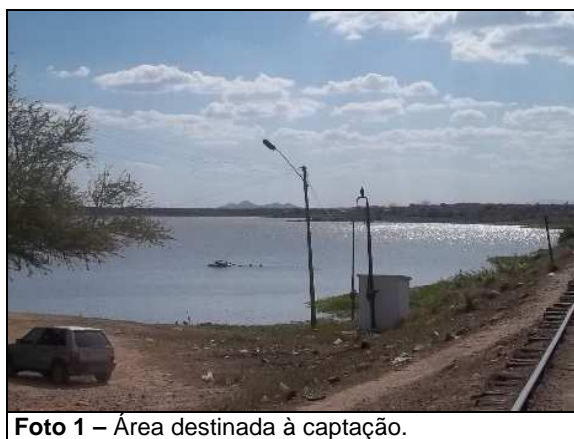
- A área da captação não possui cerca delimitadora e não está sinalizada (**Foto 1**);
- A área da captação possui iluminação para trabalhos noturnos (**Foto 1**).

Foto 1 – Área destinada à captação.

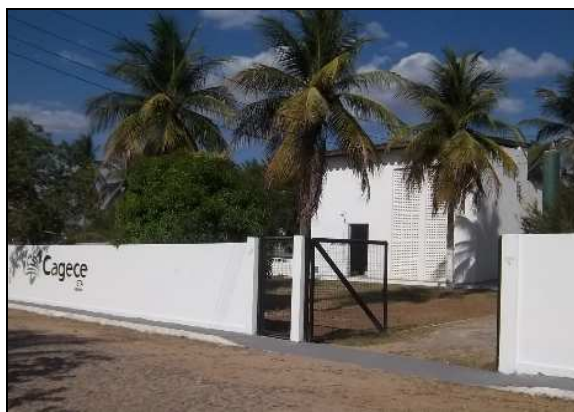
- A estação de tratamento está cercada, sinalizada e possui iluminação para trabalhos noturnos (**Foto 2**);
- O Sistema Abastecimento de Água de Miraíma não possui Licença de Operação da Superintendência Estadual do Meio Ambiente – SEMACE.

Foto 2 – Entrada da ETA.

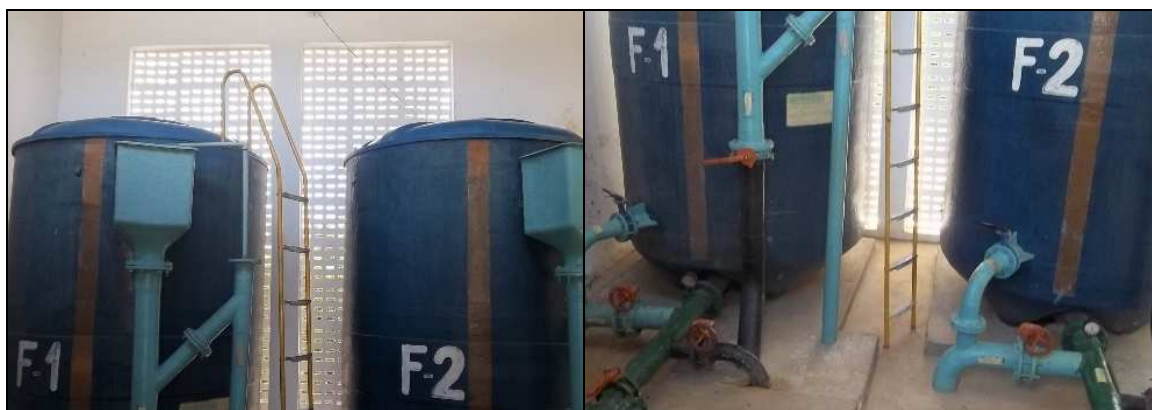
- Constatou-se que os Filtros 1 e 2 apresentam bom estado de conservação e manutenção (**Fotos 3 e 4**).

Fotos 3 e 4 – Vistas dos Filtros 01 e 02.

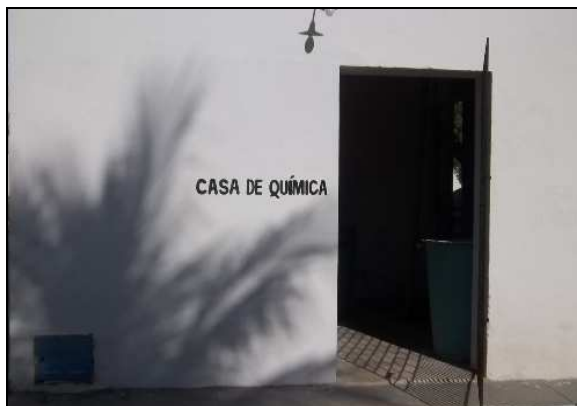
- A casa de química possui edificação própria, localizada na área da ETA (**Foto 5**);
- O dosador de flúor encontra-se parado, sem previsão para funcionar (**Foto 6**);
- Os dosadores de PAC e polímero apresentam bom estado de conservação e manutenção (**Fotos 7 e 8**);
- Os cilindros de cloro gasoso, bem como, o dosador de cloro apresentam bom estado de conservação e manutenção (**Foto 9**);

Foto 5 – Vista da casa de química.

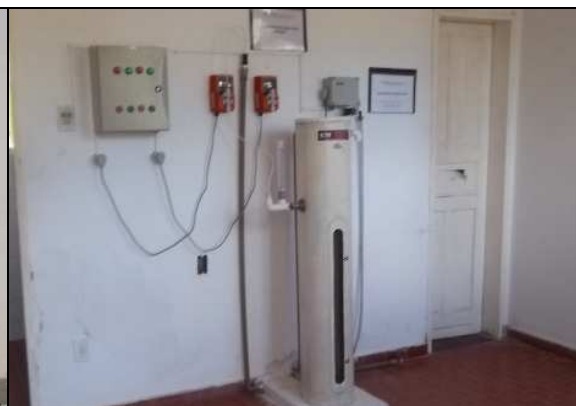
Foto 6 – Dosador de flúor.

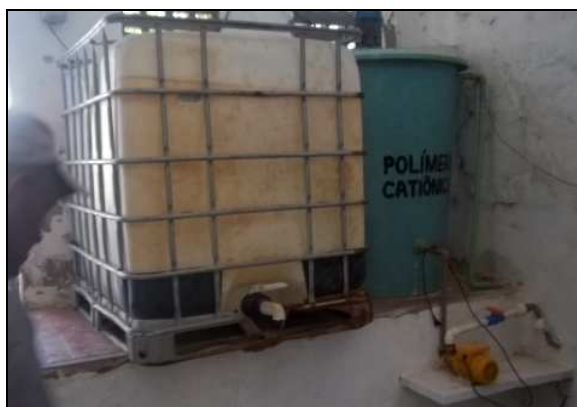
Fotos 7 e 8 – Dosadores de PAC e Polímero.

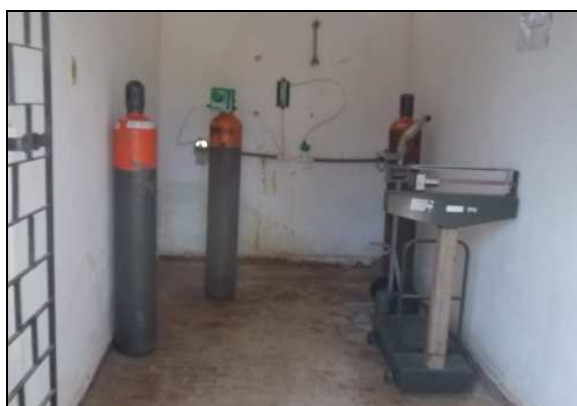
Foto 9 – Cilindros e dosador de Cloro gasoso.

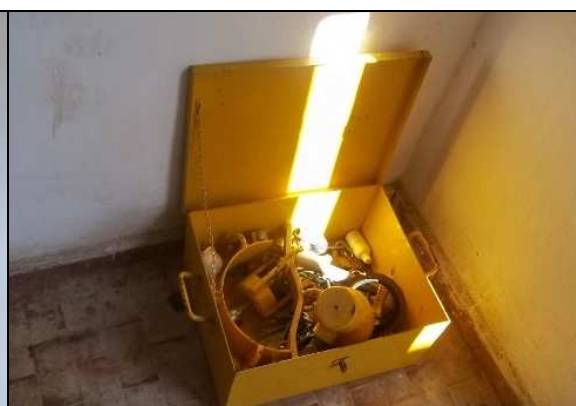
- A casa de química possui kit de emergência e peças de reposição para o caso de ocorrer vazamento de cloro (**Foto 10**);
- Os produtos químicos estão armazenados de forma adequada (**Foto 11**);
- O operador possui os EPIs e fardamento necessários às suas atividades (**Foto 12**).

Foto 10 – Kit de emergência e peças de reposição.

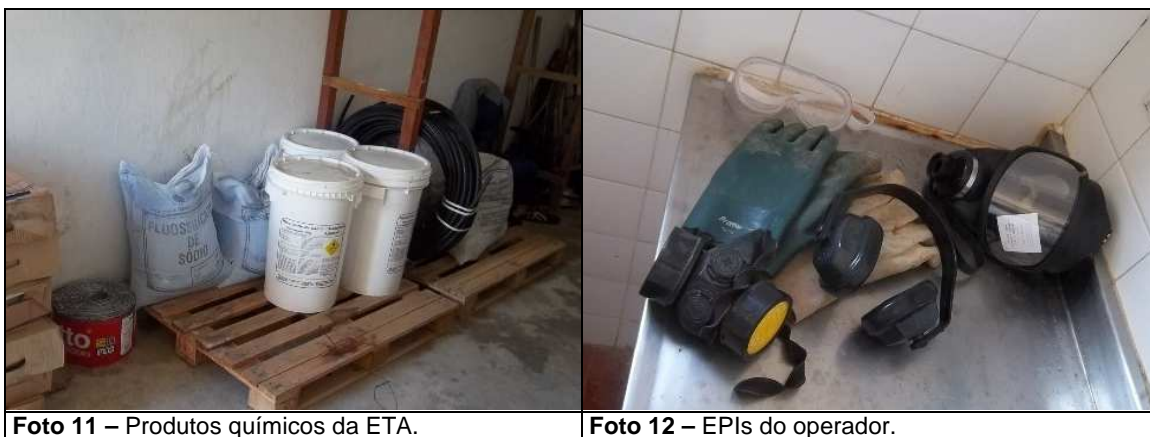
Foto 11 – Produtos químicos da ETA.

Foto 12 – EPIs do operador.

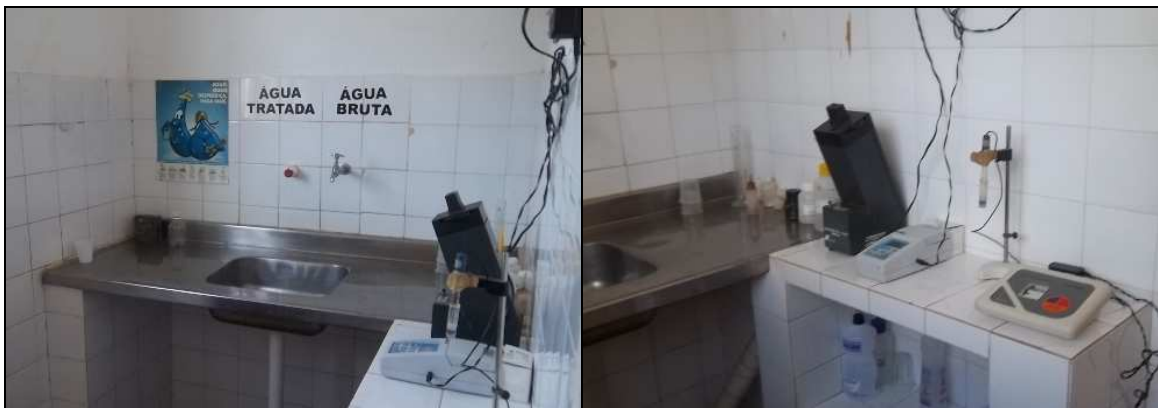
- O laboratório apresenta boas condições de conservação e manutenção (**Fotos 13 e 14**);
- No laboratório há registros da qualidade da água bruta e da água tratada (**Foto 15**);
- O laboratório possui turbidímetro, pHmetro e colorímetro (**Foto 16**);
- A ficha de controle de equipamentos indicava que a calibração estava sendo feita regularmente (**Foto 17**);
- O disco comparador utilizado para a medição de cloro residual livre no laboratório da ETA apresenta como valor máximo 3,0mg/L. O operador conhece os procedimentos para diluição da amostra, caso a mesma exceda o valor máximo (**Foto 18**);
- O reagente químico Ortotolidina, utilizado para análises de cloro residual no aparelho colorimétrico, encontrava-se dentro do prazo de validade – Novembro/2011 (**Foto 19**).

Fotos 13 e 14 – Vistas do laboratório da ETA.

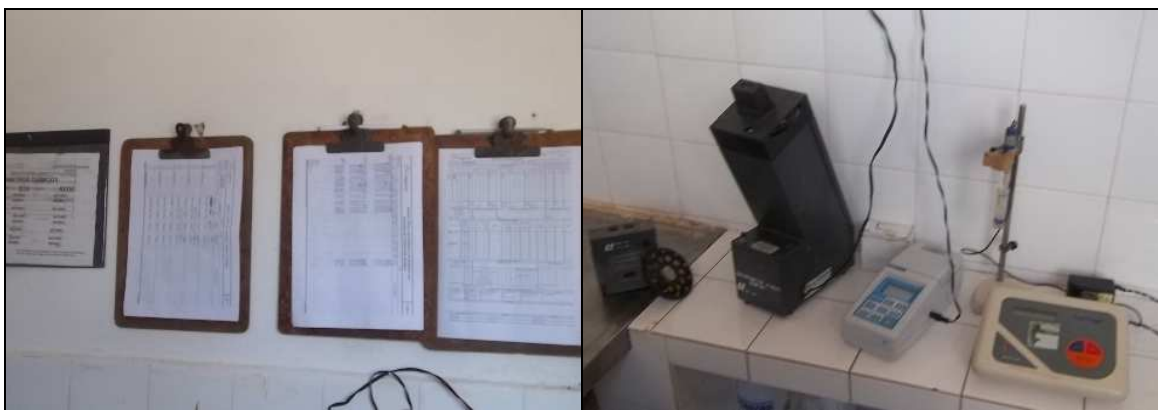
Foto 15 – Fichas de controle de qualidade da água. Foto 16 – Equipamentos do laboratório.

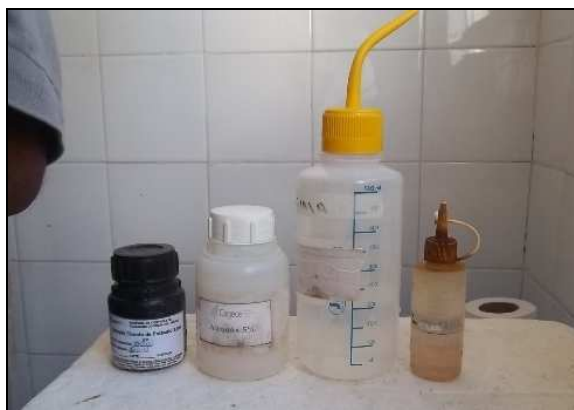
Foto 19 – Reagentes etiquetados.

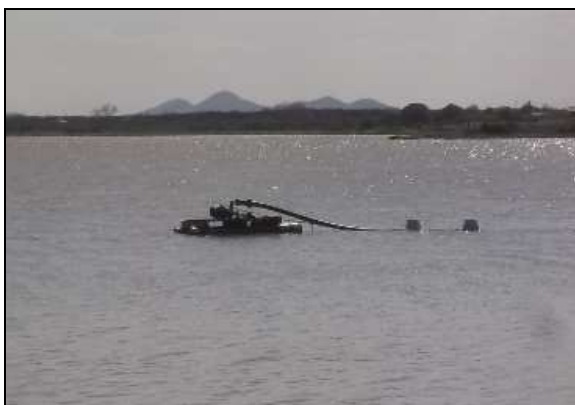
- A elevatória está instalada na área da captação e não possui bomba reserva instalada. A mesma encontra-se no depósito da ETA (**Fotos 20 e 21**);
- O quadro de comando da EECS-01 está instalado de forma adequada, em edificação própria, possui horímetro, amperímetro e voltímetro e apresenta boas condições de conservação e manutenção (**Fotos 22 e 23**).

Foto 20 – Elevatória EECS-01.

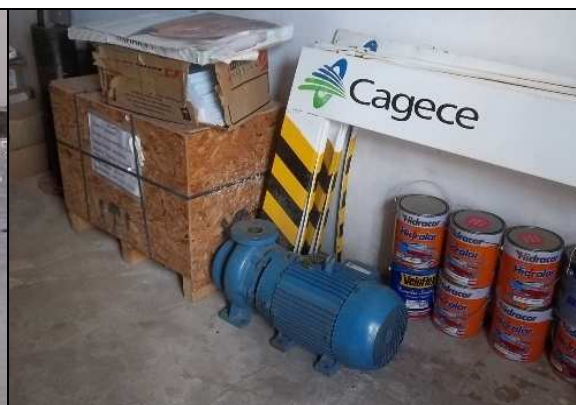
Foto 21 – Bomba reserva da EECS-01.

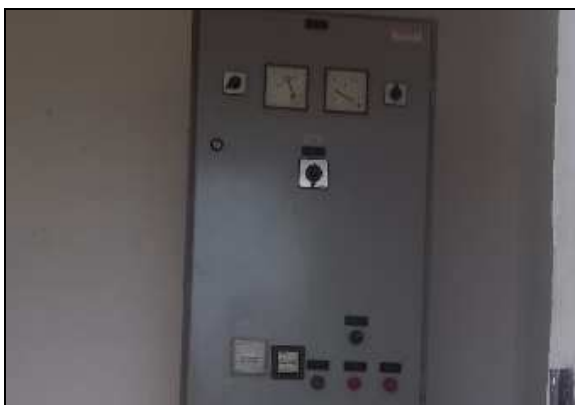
Foto 22 – Quadro de comando da EECS-01.

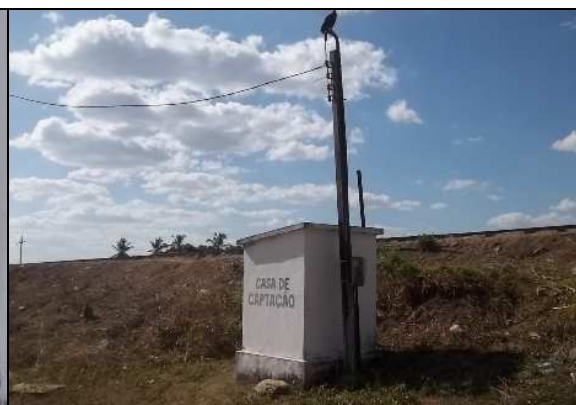
Foto 23 – Casa de abrigo do quadro da EECS-01.

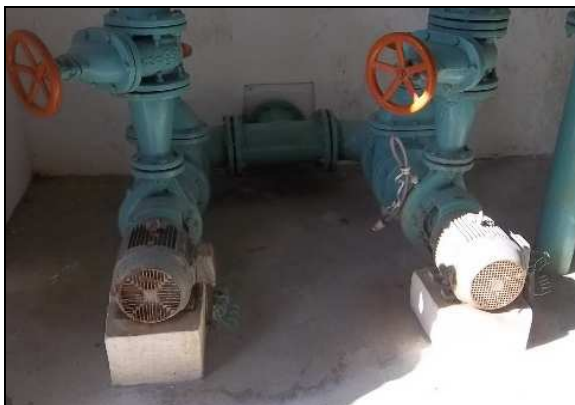
- A elevatória está instalada na área da ETA, possui iluminação para trabalhos noturnos e bomba reserva (**Foto 24**);
- O quadro de comando da EELF-01 está instalado de forma adequada, em edificação própria, sem identificação, juntamente com o quadro da EEAT-01. Possui horímetro, amperímetro e voltímetro e apresenta boas condições de conservação e manutenção (**Fotos 25 e 26**).

Foto 24 – Elevatória EELF-01.

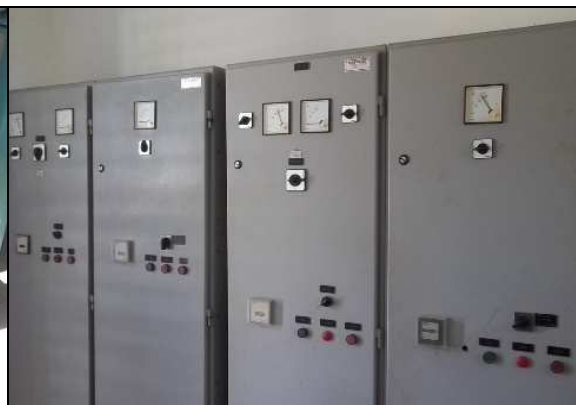
Foto 25 – Quadros de comando das EELF-01 e EEAT-01.

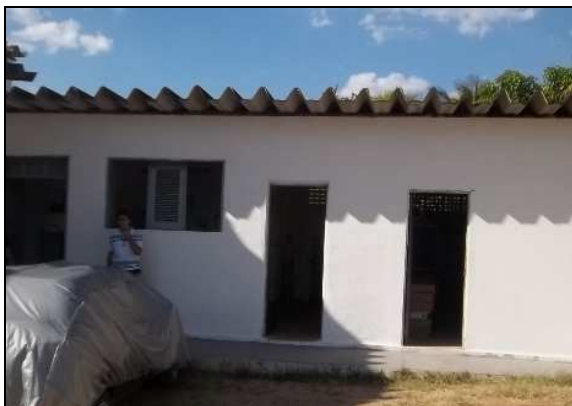
Foto 26 – Prédio de abrigo das EELF-01 e EEAT-01.

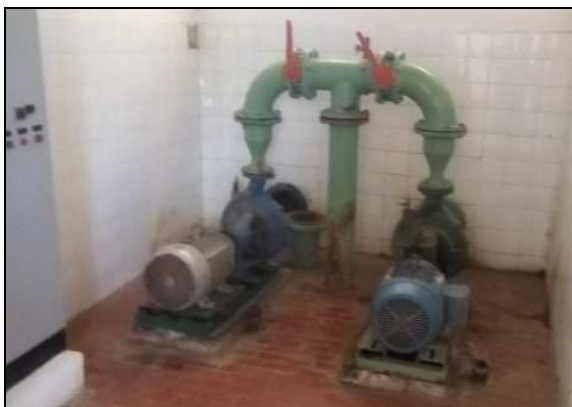
- A elevatória está instalada na área da ETA, possui iluminação para trabalhos noturnos e bomba reserva (**Foto 27**);
- O quadro de comando da EEAT-01 está instalado de forma adequada, em edificação própria, sem identificação, juntamente com o quadro da EELF-01. Possui horímetro, amperímetro e voltímetro e apresenta boas condições de conservação e manutenção (**Fotos 25 e 26**).

Foto 27 – Elevatória EEAT-01.

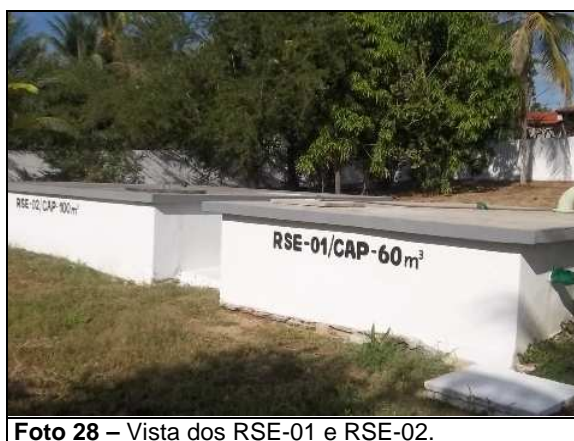
- Nos reservatórios **RSE-01** e **RSE-02**, verificaram-se:
 - Existência de identificação (**Foto 28**);
 - Pintura em boas condições (**Foto 28**);
 - Tampas de inspeção em boas condições de conservação e manutenção (**Fotos 29 e 30**);
 - Tubulações de ventilação com tela de proteção (**Fotos 29 e 30**).

Foto 28 – Vista dos RSE-01 e RSE-02.

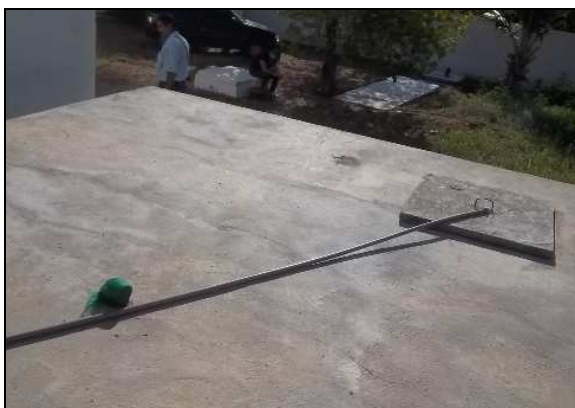
Foto 29 – Tampa de inspeção e ventilação do RSE-01.

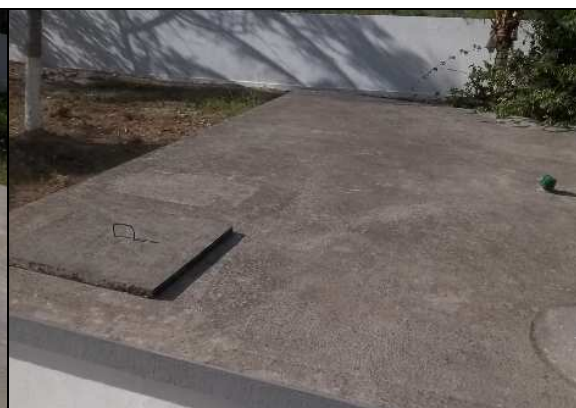
Foto 30 – Tampa de inspeção e ventilação do RSE-02.

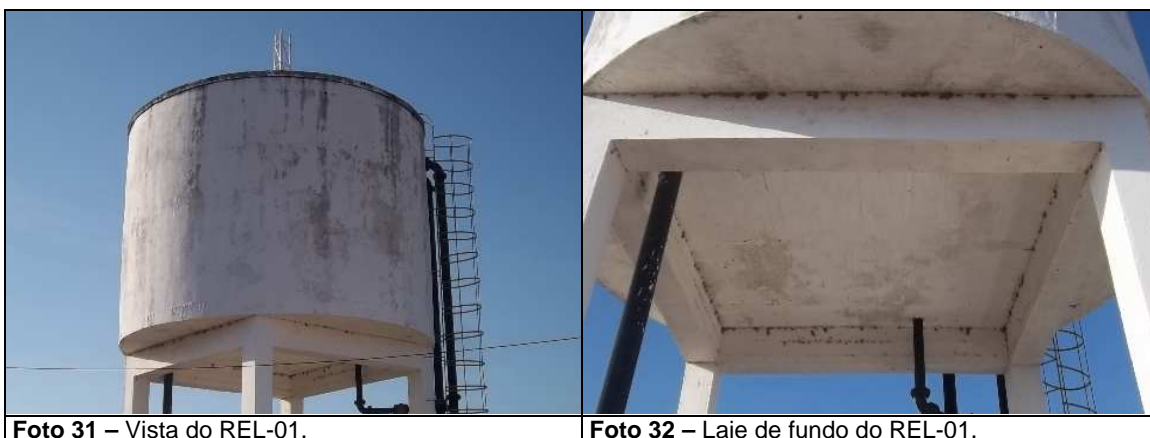
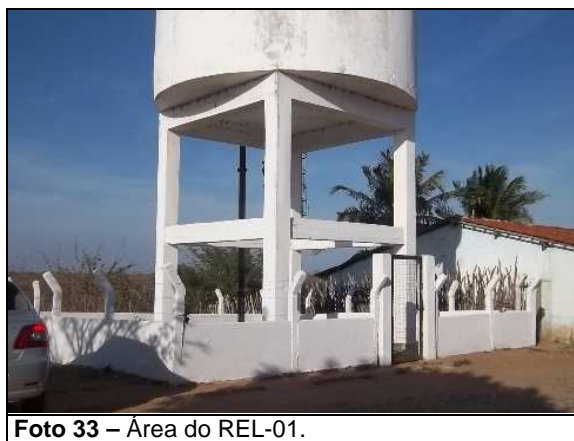
- No reservatório **REL-01**, verificaram-se:
 - Ausência de identificação (**Foto 31**);

- Escada de acesso, bem como, gaiola protetora, em boas condições de conservação e manutenção (**Foto 31**);
- Ausência de guarda-corpo e de sinalização noturna na laje de cobertura (**Foto 31**);
- Existência de pára-raios na laje de cobertura (**Foto 31**);
- Pintura em boas condições (**Fotos 31 a 33**);
- Tampa de inspeção em boas condições de conservação e manutenção;
- Tubulação de ventilação com tela de proteção.

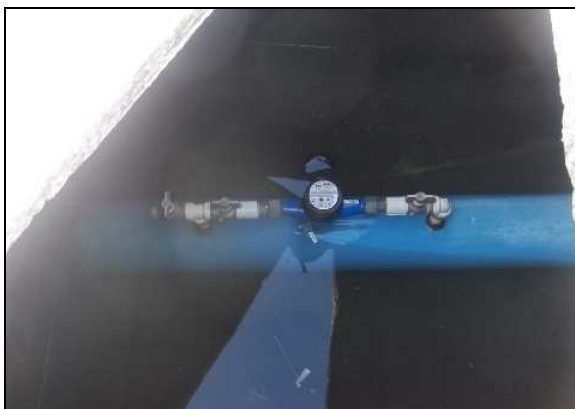
- A adutora de água bruta não possui macromedidor;
- A adutora de água tratada que abastece o Município de Miraíma, possui 1 (um) medidor proporcional, instalado na saída da ETA. No ato da inspeção constatou-se que, a caixa de proteção deste medidor estava cheia d'água (**Fotos 34 e 35**).

Foto 34 – Caixa do medidor proporcional de água tratada na saída da ETA, cheia d'água.

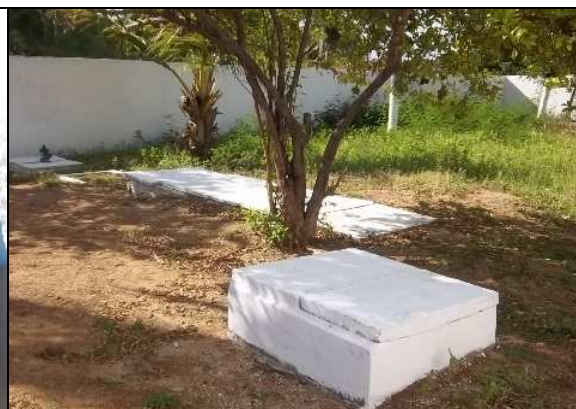
Foto 35 – Caixa do medidor proporcional de água tratada na saída da ETA.

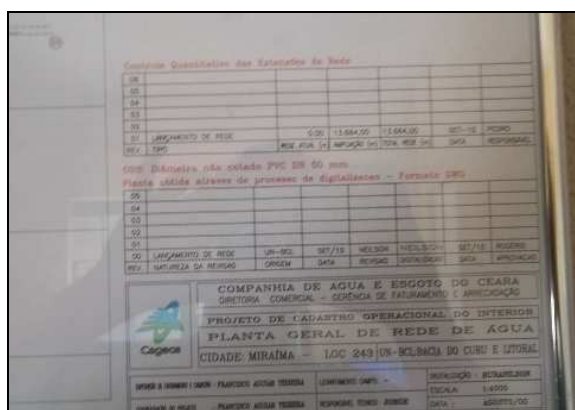
- O núcleo de Miraíma possui cadastro técnico da rede atualizado. A última atualização foi realizada em setembro/2010 e, segundo o responsável pelo núcleo, não houve ampliação da rede desde esta data (**Foto 36**);

Foto 36 – Cadastro da rede.

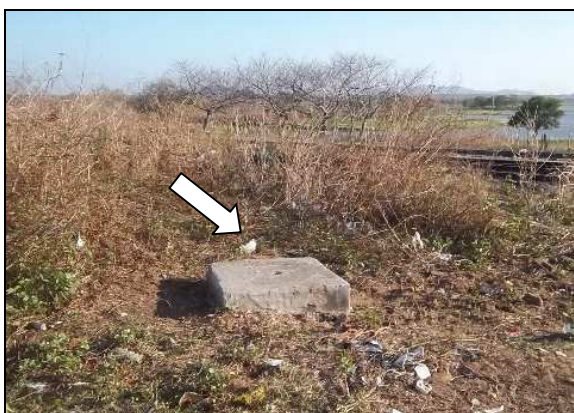
- Na rede de distribuição existem 3 (três) registros de descarga e 1 (um) de manobra. Foram inspecionados os 4 (quatro) registros, constatando-se que, o Registro de manobra, localizado na Rua José Teixeira, Campo Alegre, estava soterrado (**Fotos 37 a 40**).
- Não há cronograma de descarga de rede, nem registro das mesmas em documento, segundo o responsável pelo núcleo, as descargas são realizadas sempre que há necessidade.

Foto 37 – Registro de descarga localizado na Rua José Linhares, Centro.

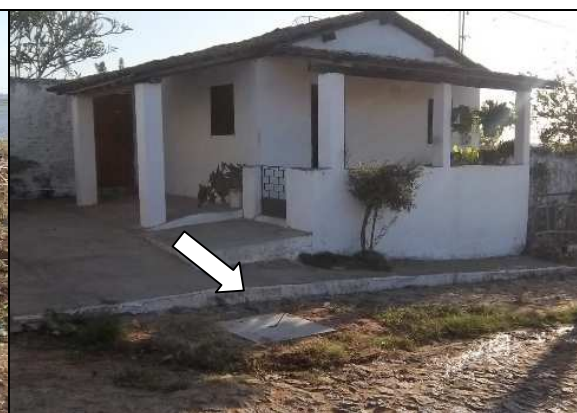
Foto 38 – Registro de descarga localizado na Rua Antônio Rodrigues Barroso, Centro.

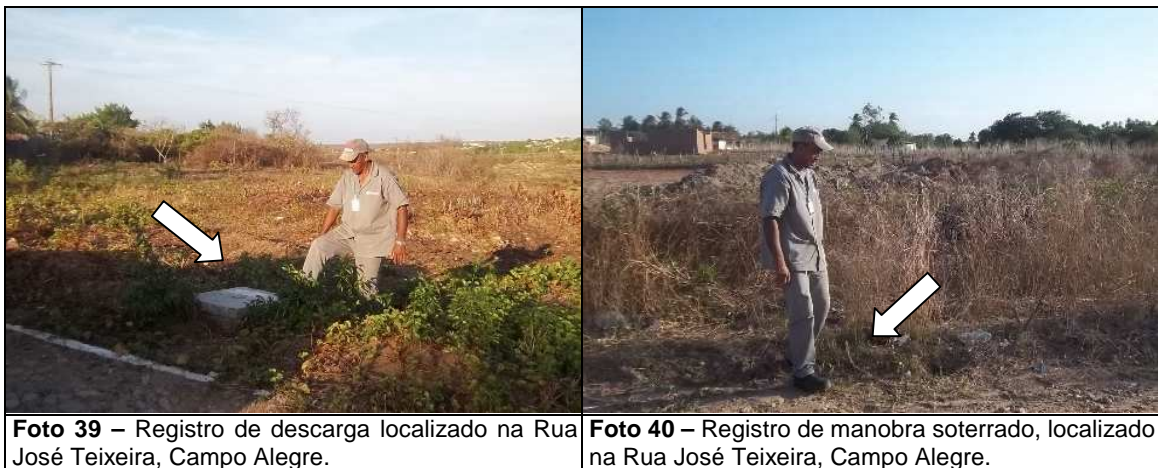
Foto 39 – Registro de descarga localizado na Rua José Teixeira, Campo Alegre.

Foto 40 – Registro de manobra soterrado, localizado na Rua José Teixeira, Campo Alegre.

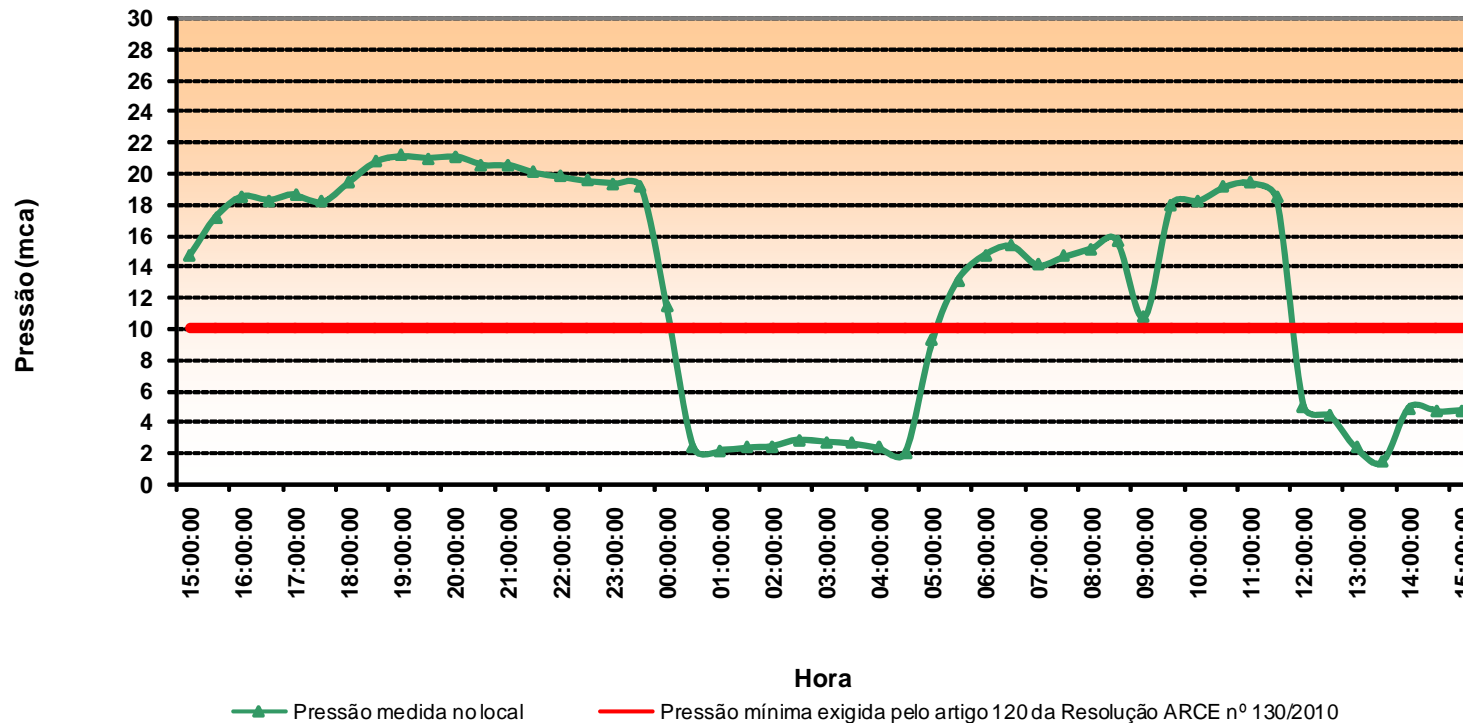
- A ARCE realizou medição contínua de pressão disponível na rede de distribuição, com a instalação do aparelho *Datalogger* às 15:00h do dia 24/10/2011 e retirada às 15:00h do dia 25/10/2011, em uma residência localizada na Rua Valdevino Mendes, 959 - Centro.
- Constatou-se continuidade no fornecimento d'água neste domicílio, com pressão média de 12,7 mca, com picos mínimo e máximo de 1,4 e 21,1 mca, respectivamente, demonstrando o descumprimento do artigo 120 da Resolução nº 130/2010 da ARCE.

Gráfico 1 – Monitoramento da pressão com instalação às 15:00h do dia 24/10/2011 e retirada às 15:00h do dia 25/10/2011, do aparelho datalogger, no endereço Rua Valdevino Mendes, 959 - Centro.

- A ARCE realizou medição contínua de pressão disponível na rede de distribuição, com a instalação do aparelho *Datalogger* às 15:00h do dia 24/10/2011 e retirada às 15:00h do dia 25/10/2011, em uma residência localizada na Rua Valdevino Mendes, 959 - Centro.
- Constatou-se continuidade no fornecimento d'água neste domicílio, com pressão média de 12,7 mca, com picos mínimo e máximo de 1,4 e 21,1 mca, respectivamente, evidenciando a ocorrência de baixa pressão no local.

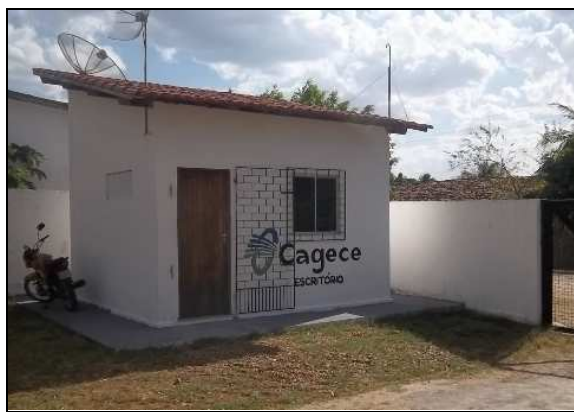
- O sistema dispõe de um escritório operacional localizado na Rua Deca Braga, 292 – Centro. Neste escritório são exercidas as funções operacionais e de atendimento aos usuários (**Foto 41**);
- O escritório encontra-se organizado e informatizado (**Fotos 42 e 43**);
- Os tubos, peças, equipamentos e materiais encontram-se estocados de forma adequada, na ETA (**Fotos 44 e 45**).

Foto 41 – Vista externa do escritório da CAGECE.

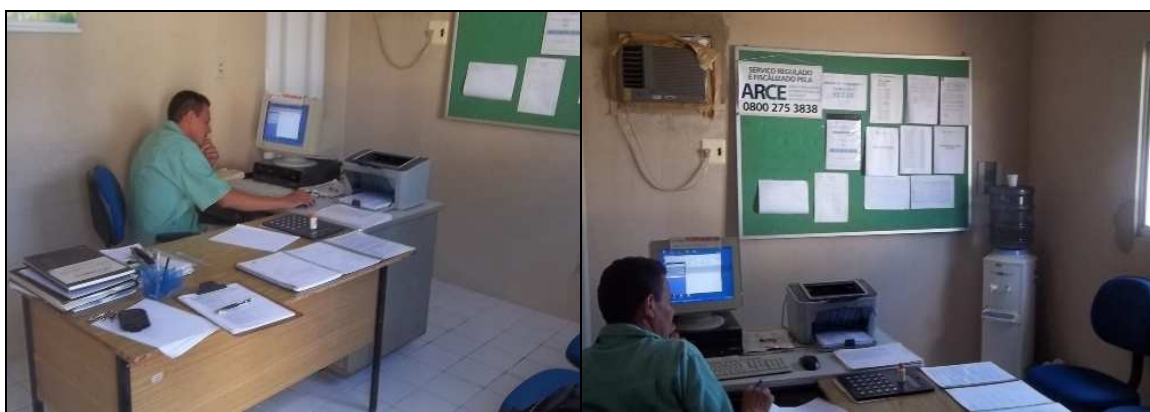
Fotos 42 e 43 – Vistas internas do escritório da CAGECE.

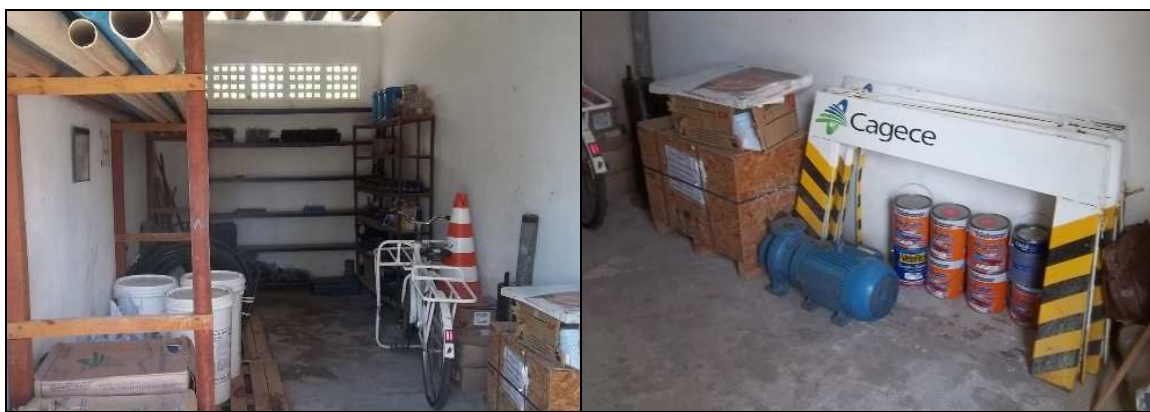
Fotos 44 e 45 – Depósito de materiais.
