RELATÓRIO DE FISCALIZAÇÃO

RF/CSB/0091/2011

**Assunto: Fiscalização do Sistema de Abastecimento
de Água do Município de Santana do Cariri**

**Fortaleza – CE
Dezembro/2011**

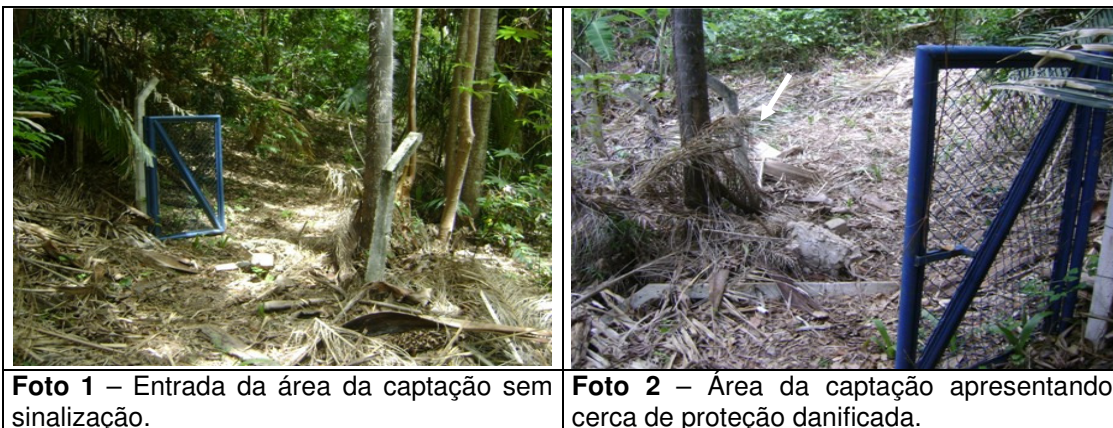
- Captação (Fonte do Prata)
 - Na área de captação não existe sinalização identificando que o manancial é destinado à captação para abastecimento público e a cerca de proteção encontra-se danificada (**Fotos 1 e 2**);
 - De acordo com os RECOPs, esta unidade do sistema funcionou sem ocorrências relevantes, no período de setembro/10 a agosto/11.

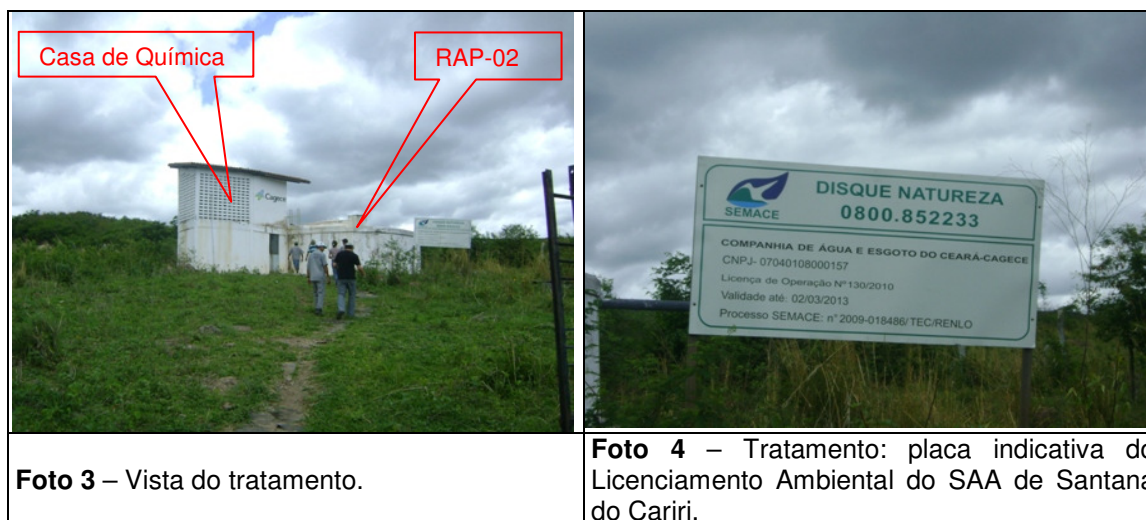
- Segmento Auditado: segurança, conservação e limpeza
 - O tratamento está localizado ao lado do RAP-02, com aplicação de hipoclorito através de dosador de nível constante e de hidróxido de sódio para correção do pH (**Foto 3**);

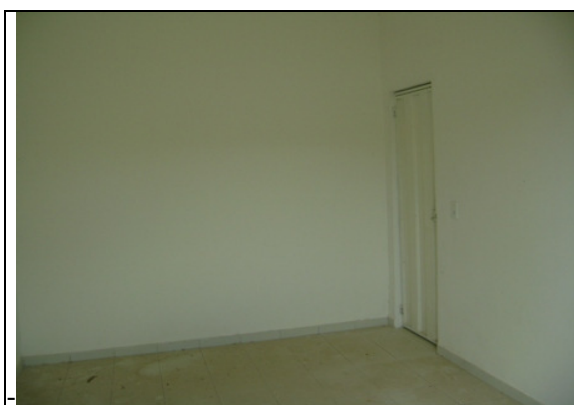
Foto 5 – Vista da sala destinada à implantação do laboratório.

- O SAA de Santana do Cariri não possui laboratório para realização de análises, entretanto, na reforma do escritório/loja, localizado na Rua Joaquim Távora, s/n, Centro, está prevista a implantação de um laboratório (**Foto 5**). Atualmente, as análises são realizadas no escritório provisório, localizado na Rua Cícero Alves, nº 114, Centro, em uma bancada improvisada, desprovida de pia e água corrente (**Foto 6**);
- O disco comparador utilizado para a medição de cloro residual livre, apresentava como valor máximo 3,0 mg/L. O operador conhecia o procedimento de diluição da amostra para obtenção de valores superiores a 3,0 mg/L (**Foto 7**);
- O reagente químico, Ortotolidina, utilizado para análises de cloro residual no aparelho colorimétrico, encontrava-se dentro do prazo de validade – 27/1/2012 (**Foto 8**);

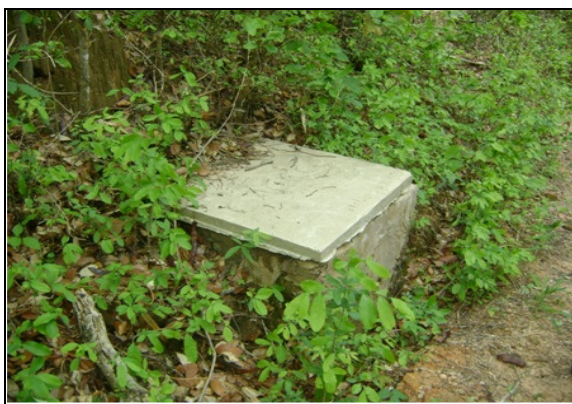
Foto 13 – Caixa de ventosa da adutora de água bruta.

- Devido à adutora de água bruta passar por áreas particulares, só foi possível inspecionar 2 (duas) ventosas, dentre essas, 1 (uma) não possuía caixa de proteção e nela havia retirada clandestina de água, através de mangueira (**Fotos 13 e 14**);

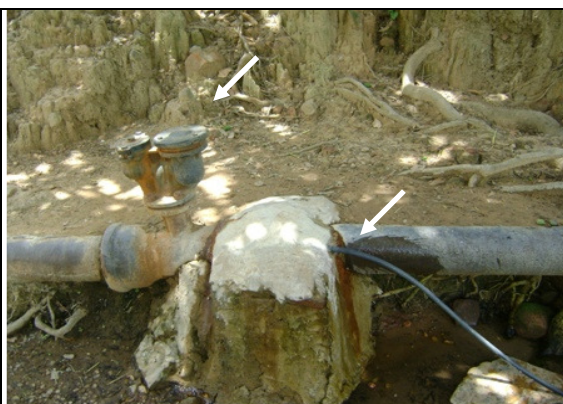
- De acordo com o encarregado do núcleo de Santana do Cariri, na adutora de água bruta é comum a ocorrência de retirada clandestina de água, por parte de proprietários localizados ao longo de seu percurso;

Foto 14 – Ventosa da adutora de água bruta sem caixa de proteção e com tubulação clandestina de retirada de água.

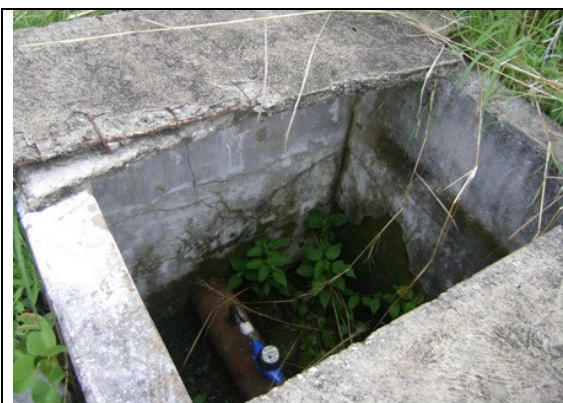
- Na adutora de água bruta, verificou-se ausência de macromedição na saída do RAP-01;
- A adutora de água bruta possui macromedidor instalado na entrada do RAP-02 (**Foto 15**);

Foto 15 – Medidor proporcional de água bruta, localizado na entrada do tratamento (RAP-02).

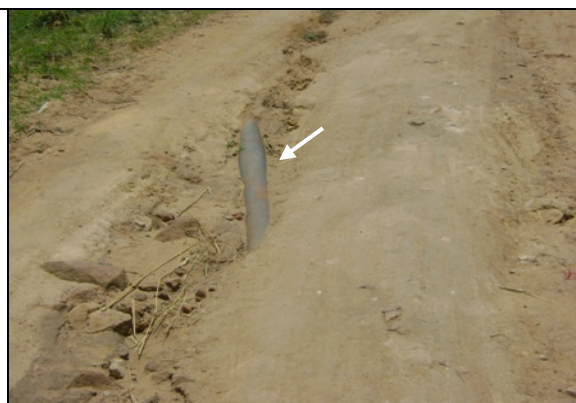
- Na adutora de água bruta, verificou-se parte da tubulação exposta devido a erosão (**Foto 16**);
- A adutora de água tratada que abastece a RDA de Santana do Cariri, não possui macromedidor na saída do tratamento (RAP-02);

Foto 16 – Adutora de água bruta: Tubulação exposta.

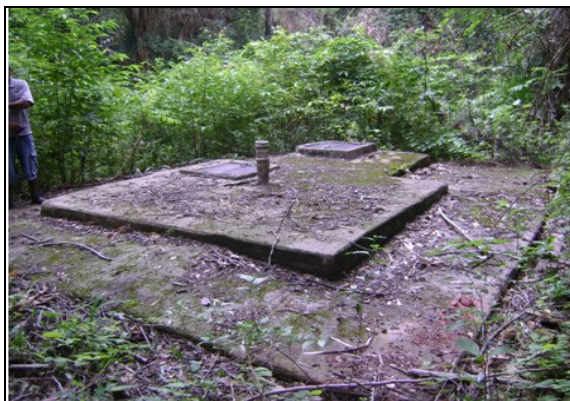
- No reservatório **RAP-01**, verificaram-se:
 - Ausência de identificação (**Foto 17**);
 - Área tomada pela vegetação (**Foto 17**);
 - Tubulação de ventilação inadequada (**Foto 18**).

Foto 17 – RAP-01: Sem identificação e cercada pela vegetação.

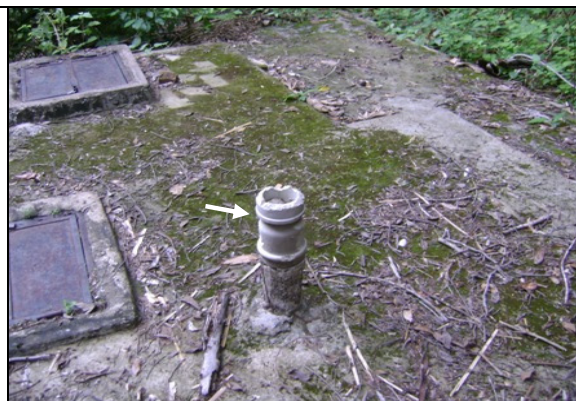
Foto 18 – Tubulação de ventilação inadequada.

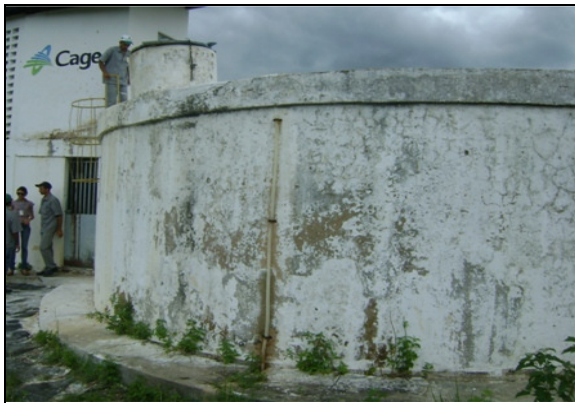
- No reservatório **RAP-02**, verificaram-se:
 - Ausência de identificação (**Foto 19**);
 - Pintura deteriorada (**Foto 19**);
 - Tampa de visita danificada (**Foto 20**);
 - Entrada inadequada da solução de hipocal (**Foto 21**);
 - Tubulação de ventilação inadequada (**Foto 22**);
 - Ausência de fixação da escada de acesso (**Foto 23**);

Foto 19 – RAP-02: Sem identificação e com pintura deteriorada.

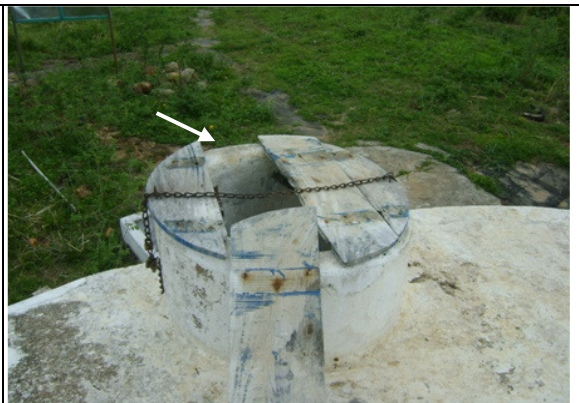
Foto 20 – RAP-02: Tampa de visita danificada.

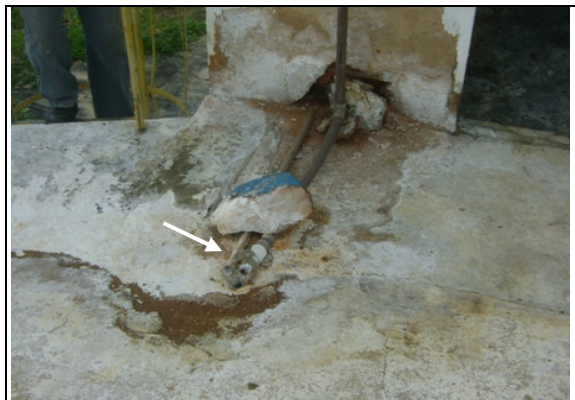
Foto 21 – RAP-02: Entrada de solução de hipoclorito inadequada.

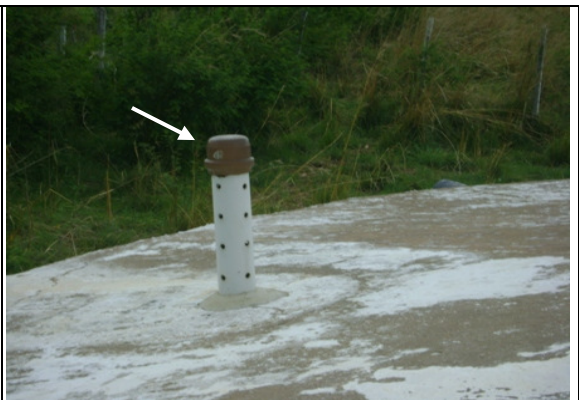
Foto 22 – RAP-02: Tubulação de ventilação inadequada.

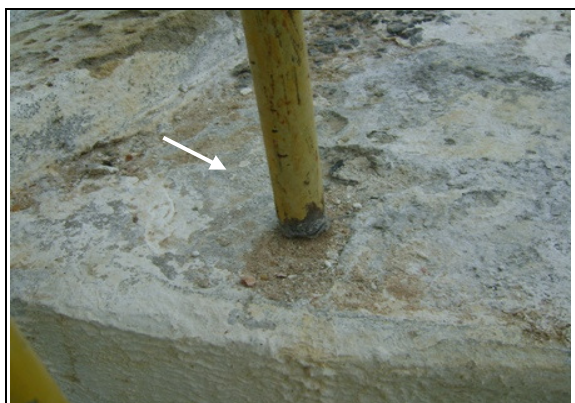
Foto 23 – RAP-02: Escada de acesso solta.

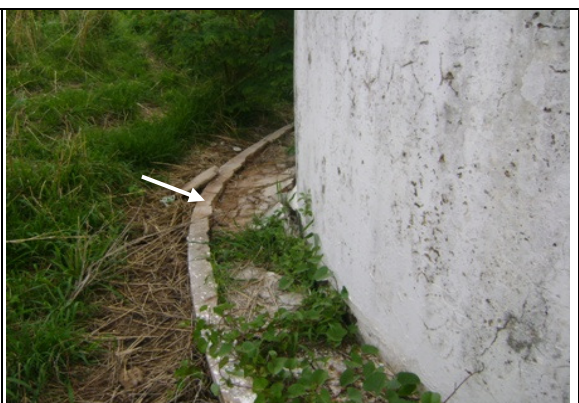
- Calçada de contorno danificada (**Foto 24**).

Foto 24 – RAP-02: Calçada danificada.

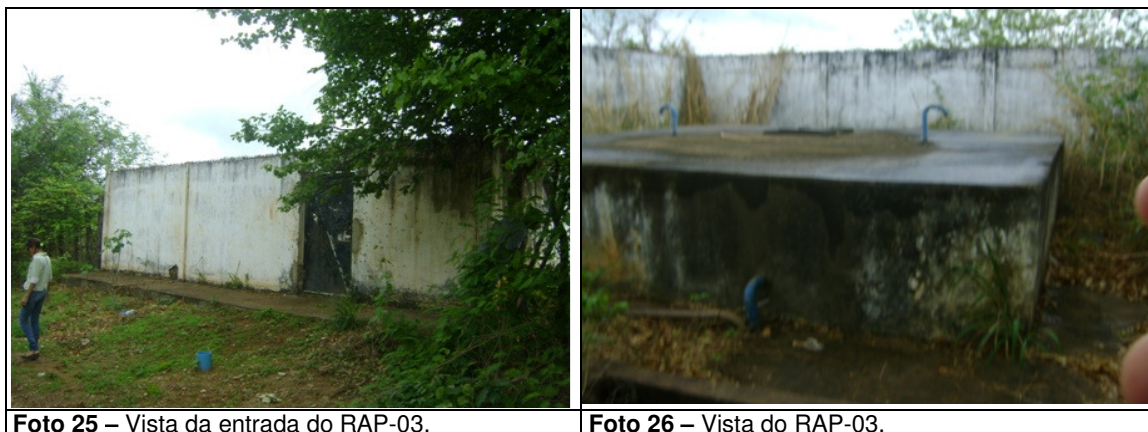
- **RAP-03**, desativado (**Fotos 25 e 26**):

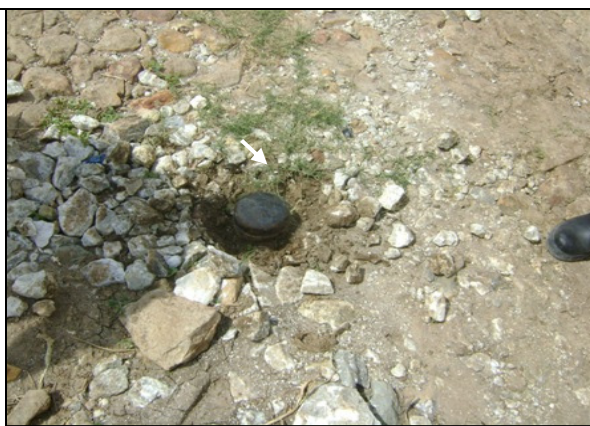
Foto 32 – Registro de descarga localizado na Rua São Pedro: sem caixa de proteção.

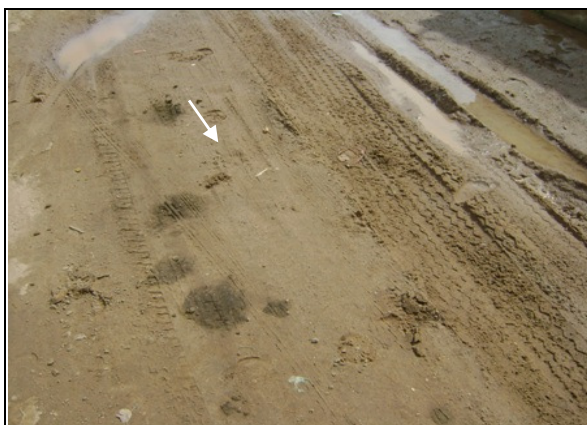
Foto 33 – Registro de descarga localizada na Rua Alves Cavalcante: soterrado.

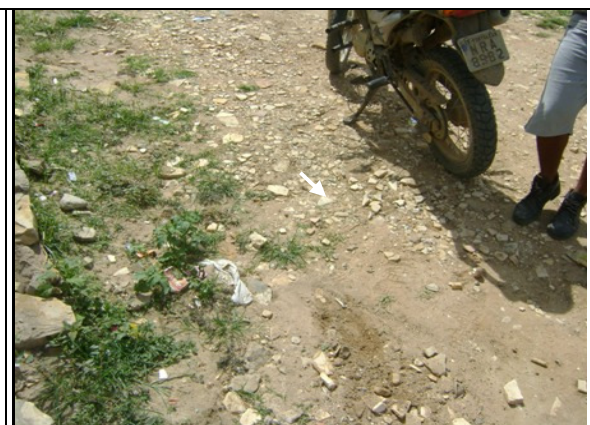
Foto 34 – Registro de descarga localizada na Vila da Cidadania: soterrado.

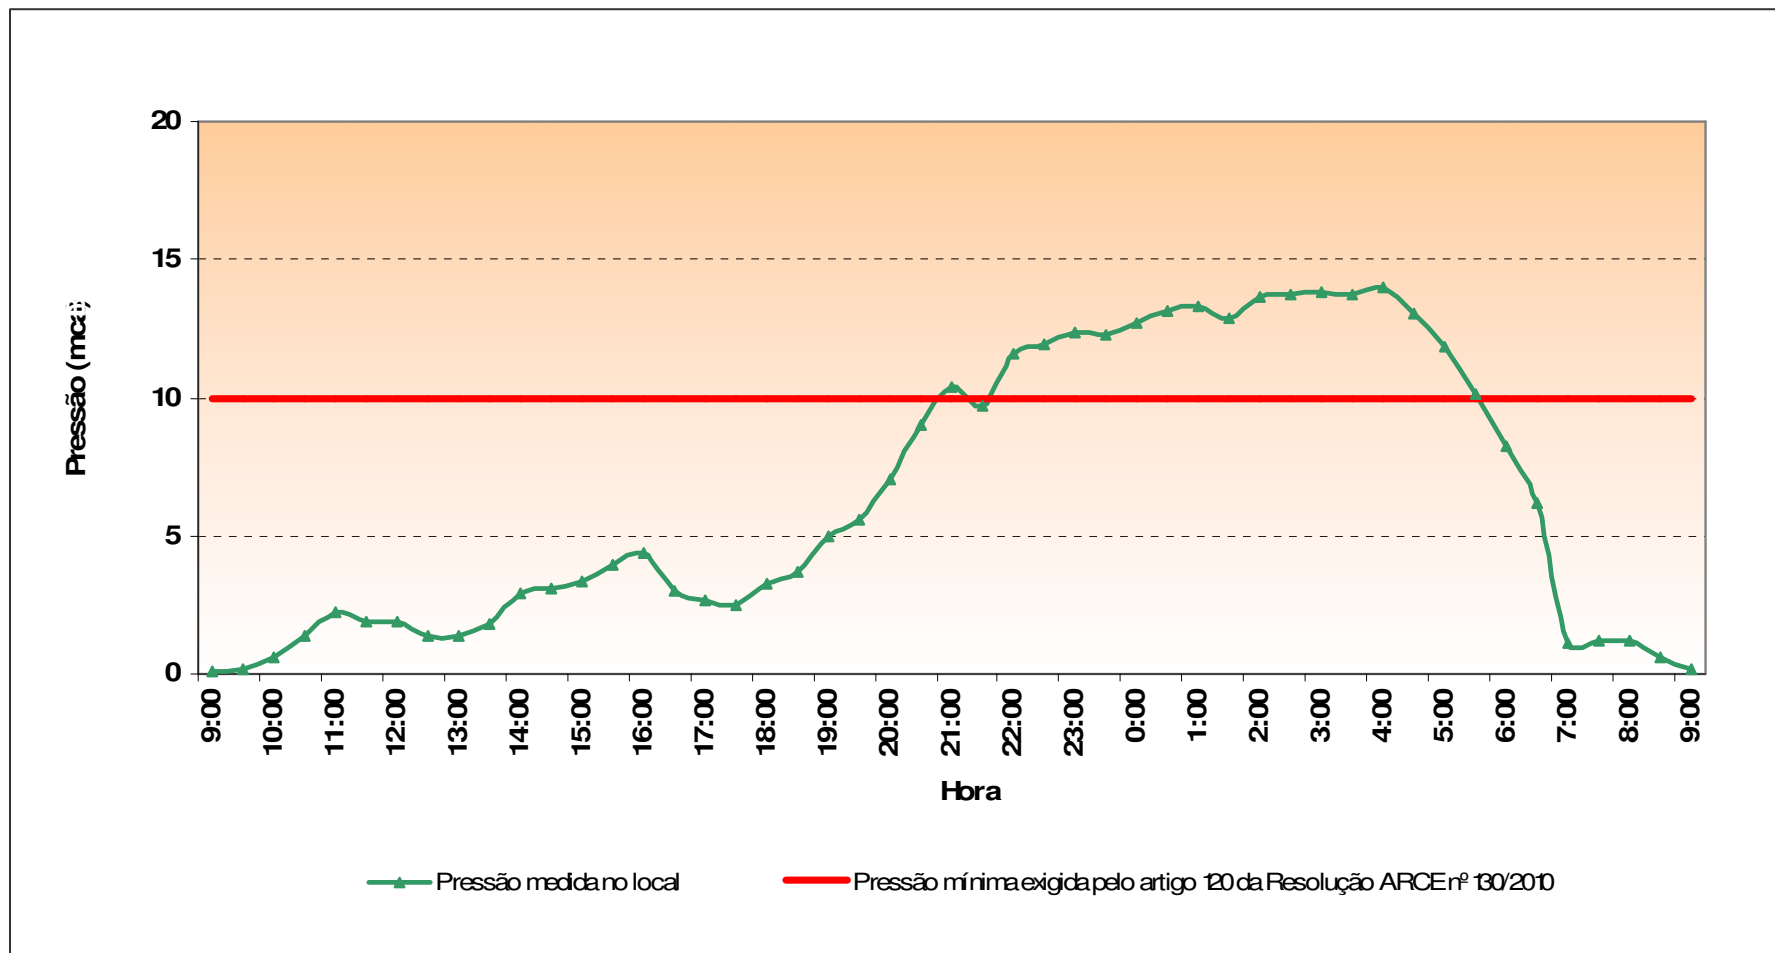
Gráfico 1 – Monitoramento da pressão com a instalação às 9:00 horas do dia 8/11/2011, do aparelho *datalogger*, no endereço Rua Av. Patativa do Assaré, n° 391, Centro.

- Existe alternância de abastecimento de água na parte alta da cidade;
- Verificando os resultados das medições contínuas de pressão na rede (**Gráfico 1**), constata-se que no período compreendido entre 9:00 horas do dia 7/11/2011 e 9:00 horas do dia 8/11/2011, ocorreu falta de água no endereço Av. Patativa do Assaré, nº 391, Centro;
- O SAA de Santana do Cariri apresenta descontinuidade.

- A ARCE realizou medição contínua de pressão disponível na rede de distribuição, com a instalação às 9:00 horas do dia 7/11/2011 e retirada às 9:00 horas do dia 8/11/2011, do aparelho *datalogger*, no endereço Av. Patativa do Assaré, nº 391, Centro.
- Os resultados apresentaram pressões variando de 0,0 a 13,99 m.c.a., conforme demonstrado no **Gráfico 1**, caracterizando pressões abaixo da mínima permitida pelo artigo 120 da Resolução ARCE n° 130/2010.

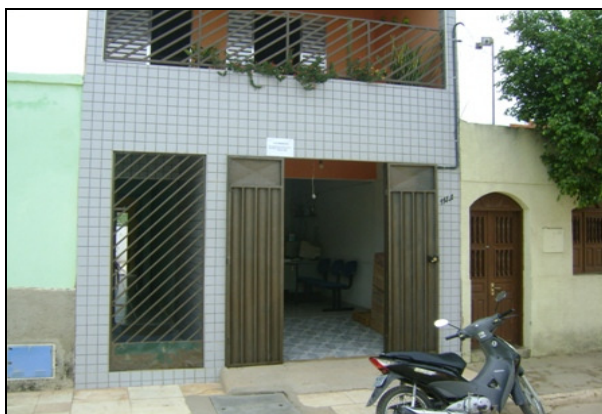
- O sistema dispõe de 1 (um) escritório/loja de atendimento localizado na Rua Joaquim Távora, s/n, Centro, que atualmente está em obras de recuperação e ampliação (**Fotos 35 e 36**). Provisoriamente, o atendimento aos usuários e o desenvolvimento das atividades operacionais estão sendo realizados na Rua Cícero Alves, nº 114, Centro (**Foto 37**);
- O escritório/almoxarifado provisório do núcleo de Santana do Cariri, não possui condições adequadas de conforto e funcionalidade, nem identificação da CAGECE (**Fotos 38 e 39**).

Foto 37 – Vista externa do escritório provisório de atendimento ao usuário, sem identificação da CAGECE.
