## **RELATÓRIO DE FISCALIZAÇÃO RF/CSB/0020/2024**

**Assunto:** Fiscalização da Estação de Pré  
Condicionamento (EPC) do Município de Fortaleza

**COORDENADORIA DE SANEAMENTO BÁSICO**

**Fortaleza – CE  
Outubro/2024**

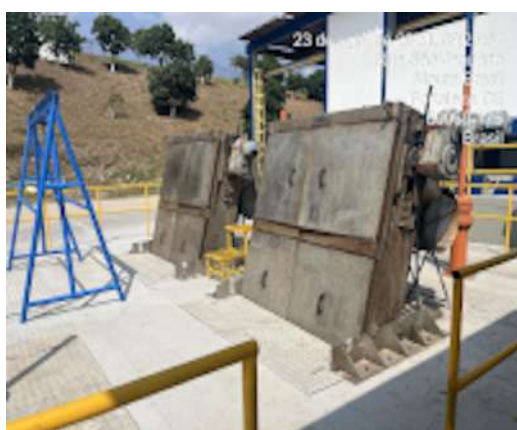
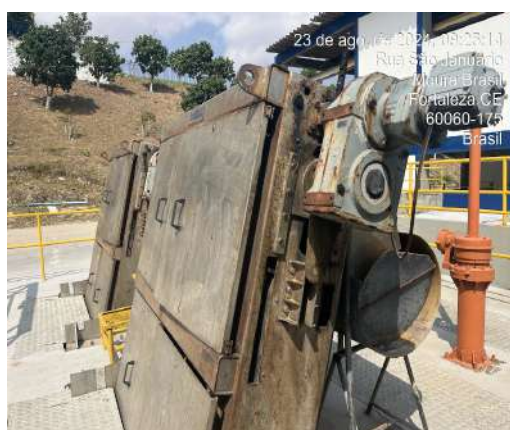
- Gradeamento: apenas uma grade está operando, a outra encontra-se parada (**Fotos 1 e 2**);
- Estação Elevatória EEE-1: terceira bomba está em manutenção e a eletrocalha (estrutura metálica azul) oferece risco ao operador (**Fotos 3 e 4**);

**Foto 1** - Gradeamento: apenas uma grade está operando, a outra encontra-se parada.

**Foto 2** - Gradeamento: apenas uma grade está operando, a outra encontra-se parada.

**Determinação D1** - A CAGECE deve realizar operação e manutenção adequada das unidades integrantes dos sistemas de abastecimento de água e de esgotamento sanitário, visando corrigir as não conformidades descritas na constatação C1.

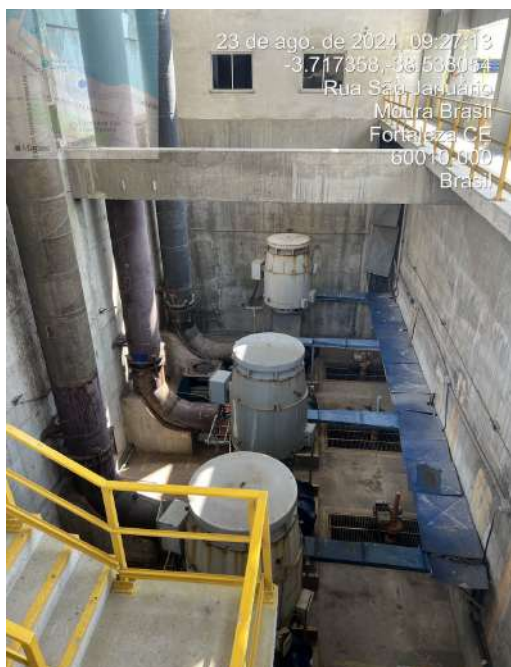
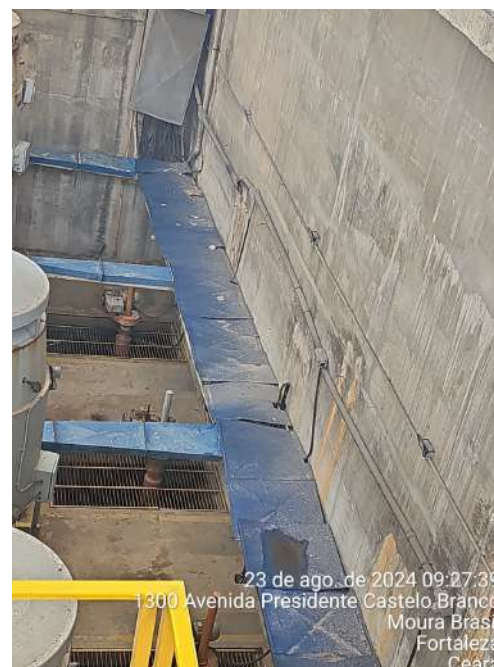
**Foto 3** - Estação Elevatória EEE-1: a terceira bomba está em manutenção e a eletrocalha (estrutura metálica azul) oferece risco ao operador.

**Foto 4** - Estação Elevatória EEE-1: a terceira bomba está em manutenção e a eletrocalha (estrutura metálica azul) oferece risco ao operador.

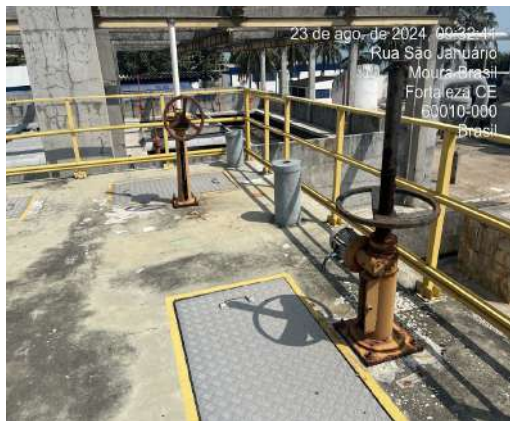
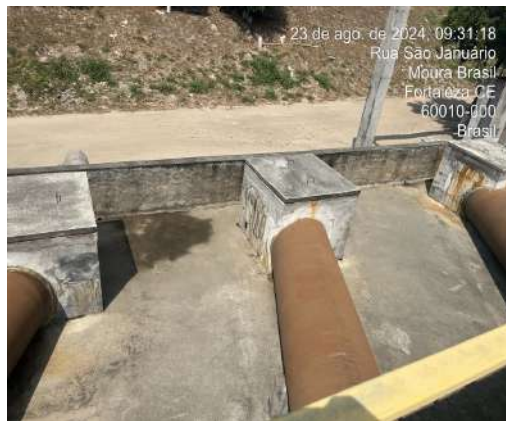
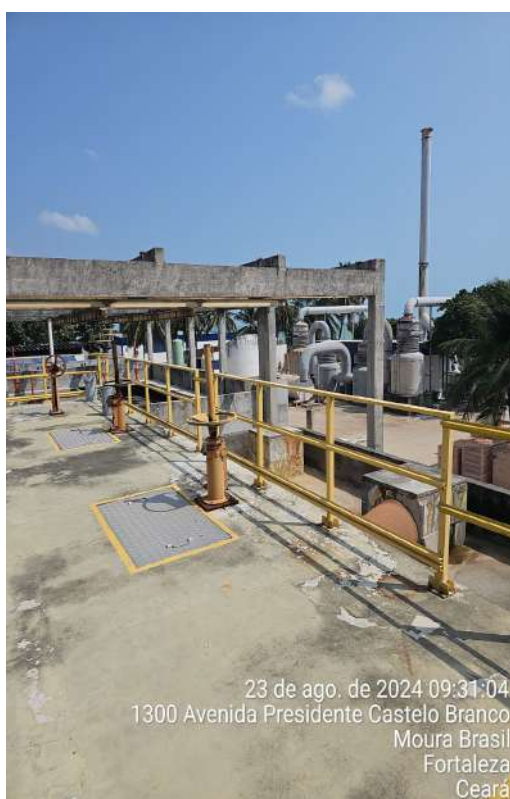
- Peneiramento: inexistência de peneiras e estrutura corroída; estrutura sem efeito para o tratamento (**Fotos 5 a 7**);
- Desarenadores: ausência de tampas; a frequência de limpeza não está sendo realizada conforme o Manual de Operação e Manutenção (a cada 15 dias) e não foi apresentada justificativa técnica para alteração do formato operacional (**Fotos 8 a 10**);

**Foto 5** - Peneiramento: inexistência de peneiras; estrutura corroída; estrutura sem efeito ao tratamento

**Foto 6** - Peneiramento: inexistência de peneiras; estrutura corroída; estrutura sem efeito ao tratamento.

**Foto 7** - Peneiramento: inexistência de peneiras; estrutura corroída; estrutura sem efeito ao tratamento. Ao fundo, ETO desativada e sem efeito.

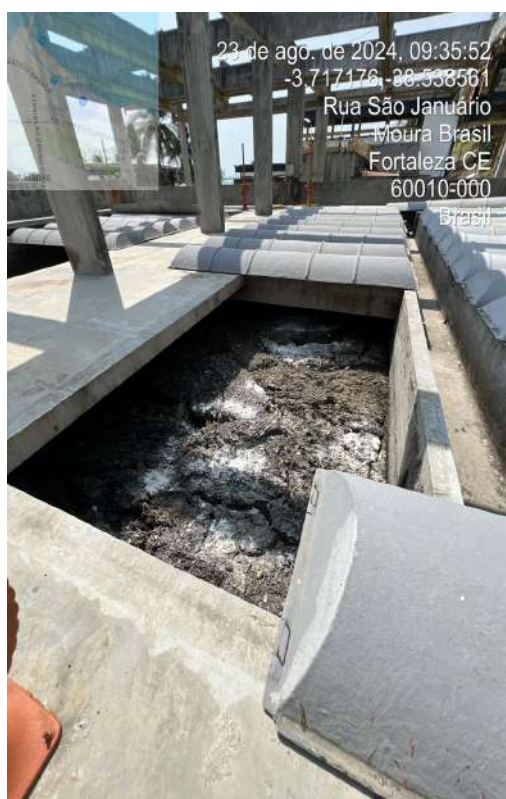
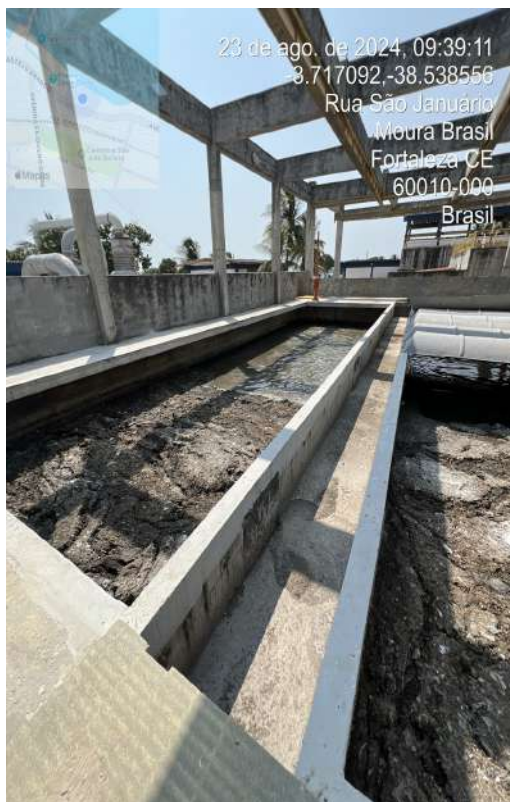
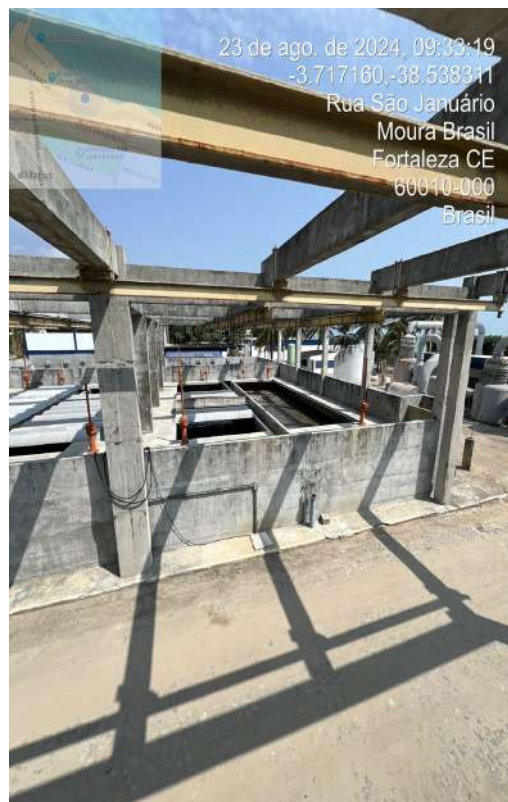
**Foto 8** - Desarenadores: ausência de tampas; a frequência de limpeza não está sendo realizada conforme o Manual de Operação e Manutenção (a cada 15 dias).

**Foto 9** - Desarenadores: ausência de tampas; a frequência de limpeza não está sendo realizada conforme o Manual de Operação e Manutenção (a cada 15 dias).

**Foto 10** - Desarenadores: ausência de tampas; a frequência de limpeza não está sendo realizada conforme o Manual de Operação e Manutenção (a cada 15 dias).

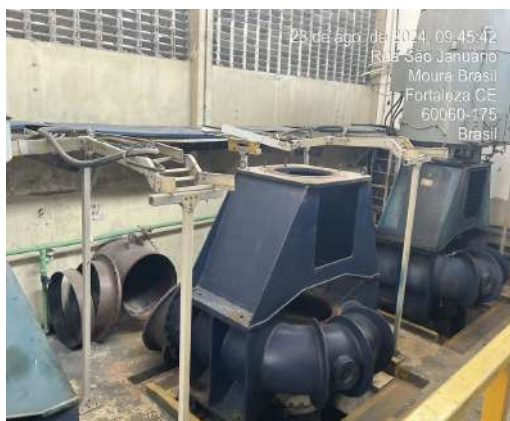
- Estação Elevatória EEE-2: bomba 3 está inoperante (**Foto 11**);
- Estação de Tratamento de Odores - ETO: não está operando (**Foto 12**);
- Torre de Equilíbrio: estrutura comprometida; armação exposta; escada corroída e pintura deteriorada; sem operação (**Fotos 13 e 14**);

**Foto 11** - Estação Elevatória EE-2: bomba 3 está inoperante.

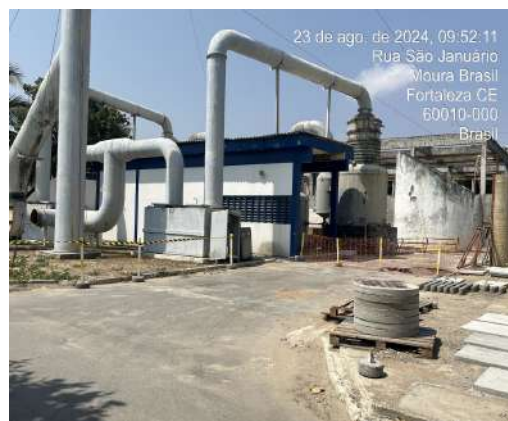
**Foto 12** - Estação de Tratamento de Odores - ETO: não está operando.

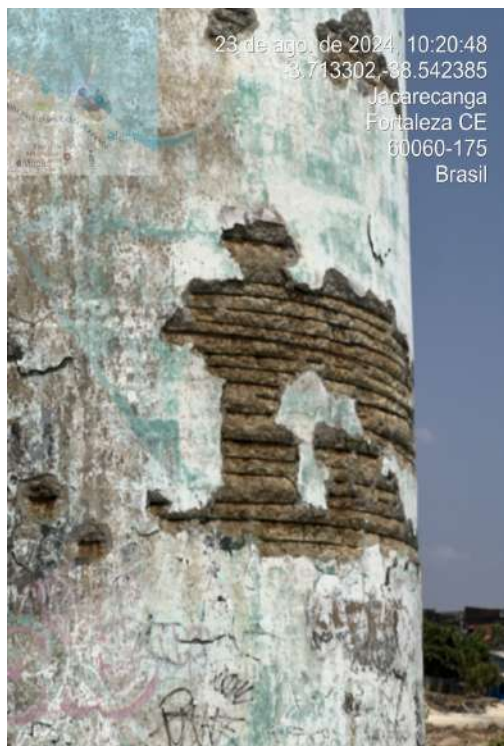
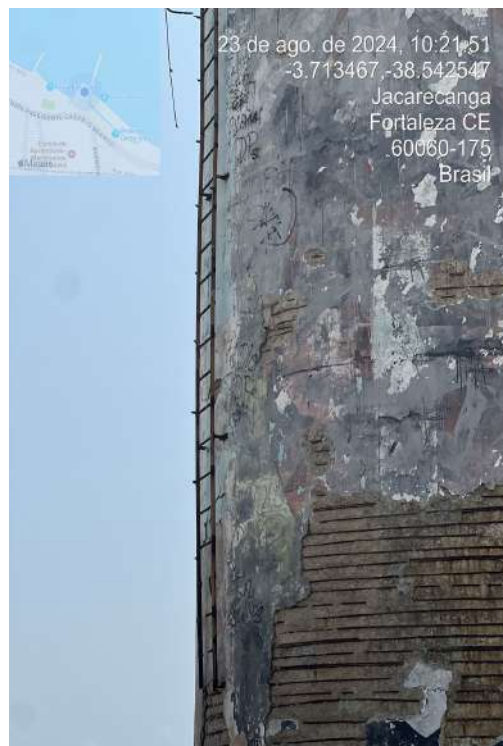
**Foto 13** - Torre de Equilíbrio: estrutura comprometida; armação exposta; escada corroída e pintura deteriorada. Sem operação.

**Foto 14** - Torre de Equilíbrio: estrutura comprometida; armação exposta; escada corroída e pintura deteriorada. Sem operação.

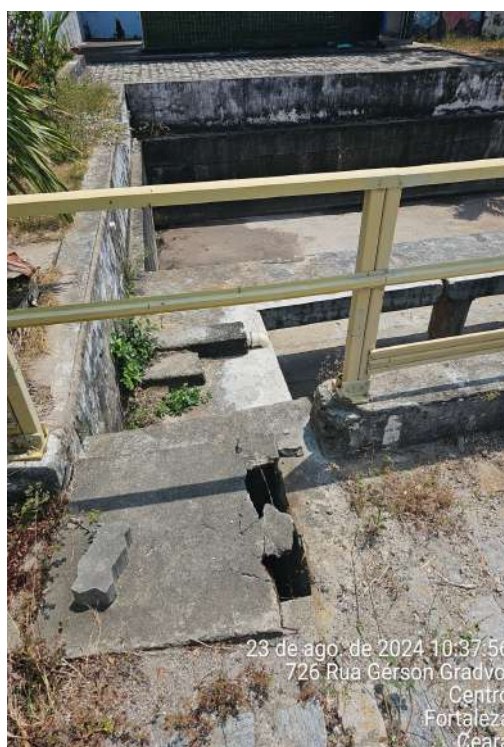
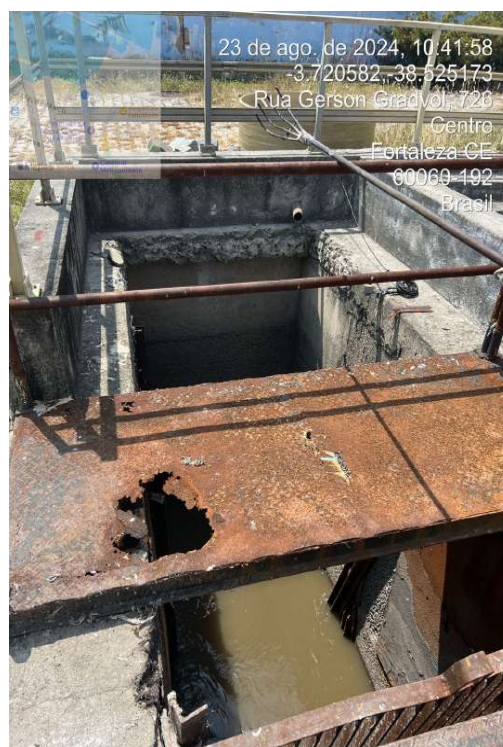
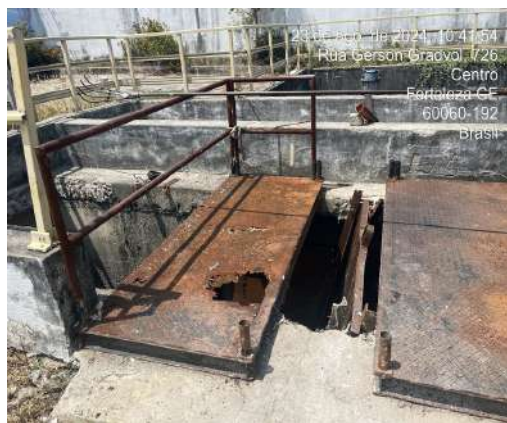
- EEE-EMIL: estrutura comprometida; pintura deteriorada e passarela de acesso oferece risco ao operador (**Fotos 15 a 18**).

**Foto 15** - EEE-EMIL: estrutura comprometida; pintura deteriorada e passarela de acesso oferece risco ao operador.

**Foto 16** - EEE-EMIL: estrutura comprometida; pintura deteriorada e passarela de acesso oferece risco ao operador.

**Foto 17** - EEE-EMIL: estrutura comprometida; pinturas deterioradas e passarela de acesso oferecem risco ao operador.

**Foto 18** - EEE-EMIL: estrutura comprometida; pinturas deterioradas e passarela de acesso oferecem risco ao operador.
