**RELATÓRIO DE FISCALIZAÇÃO**  
**RF/CSB/0053/2026**  
**(NUP: 13012.008944/2026-85) - (PCSB/CSB/0057/2026)**

**Assunto:** Fiscalização do Sistema de  
Abastecimento de Água do Município de  
Miraíma/CE

**COORDENADORIA DE SANEAMENTO BÁSICO**

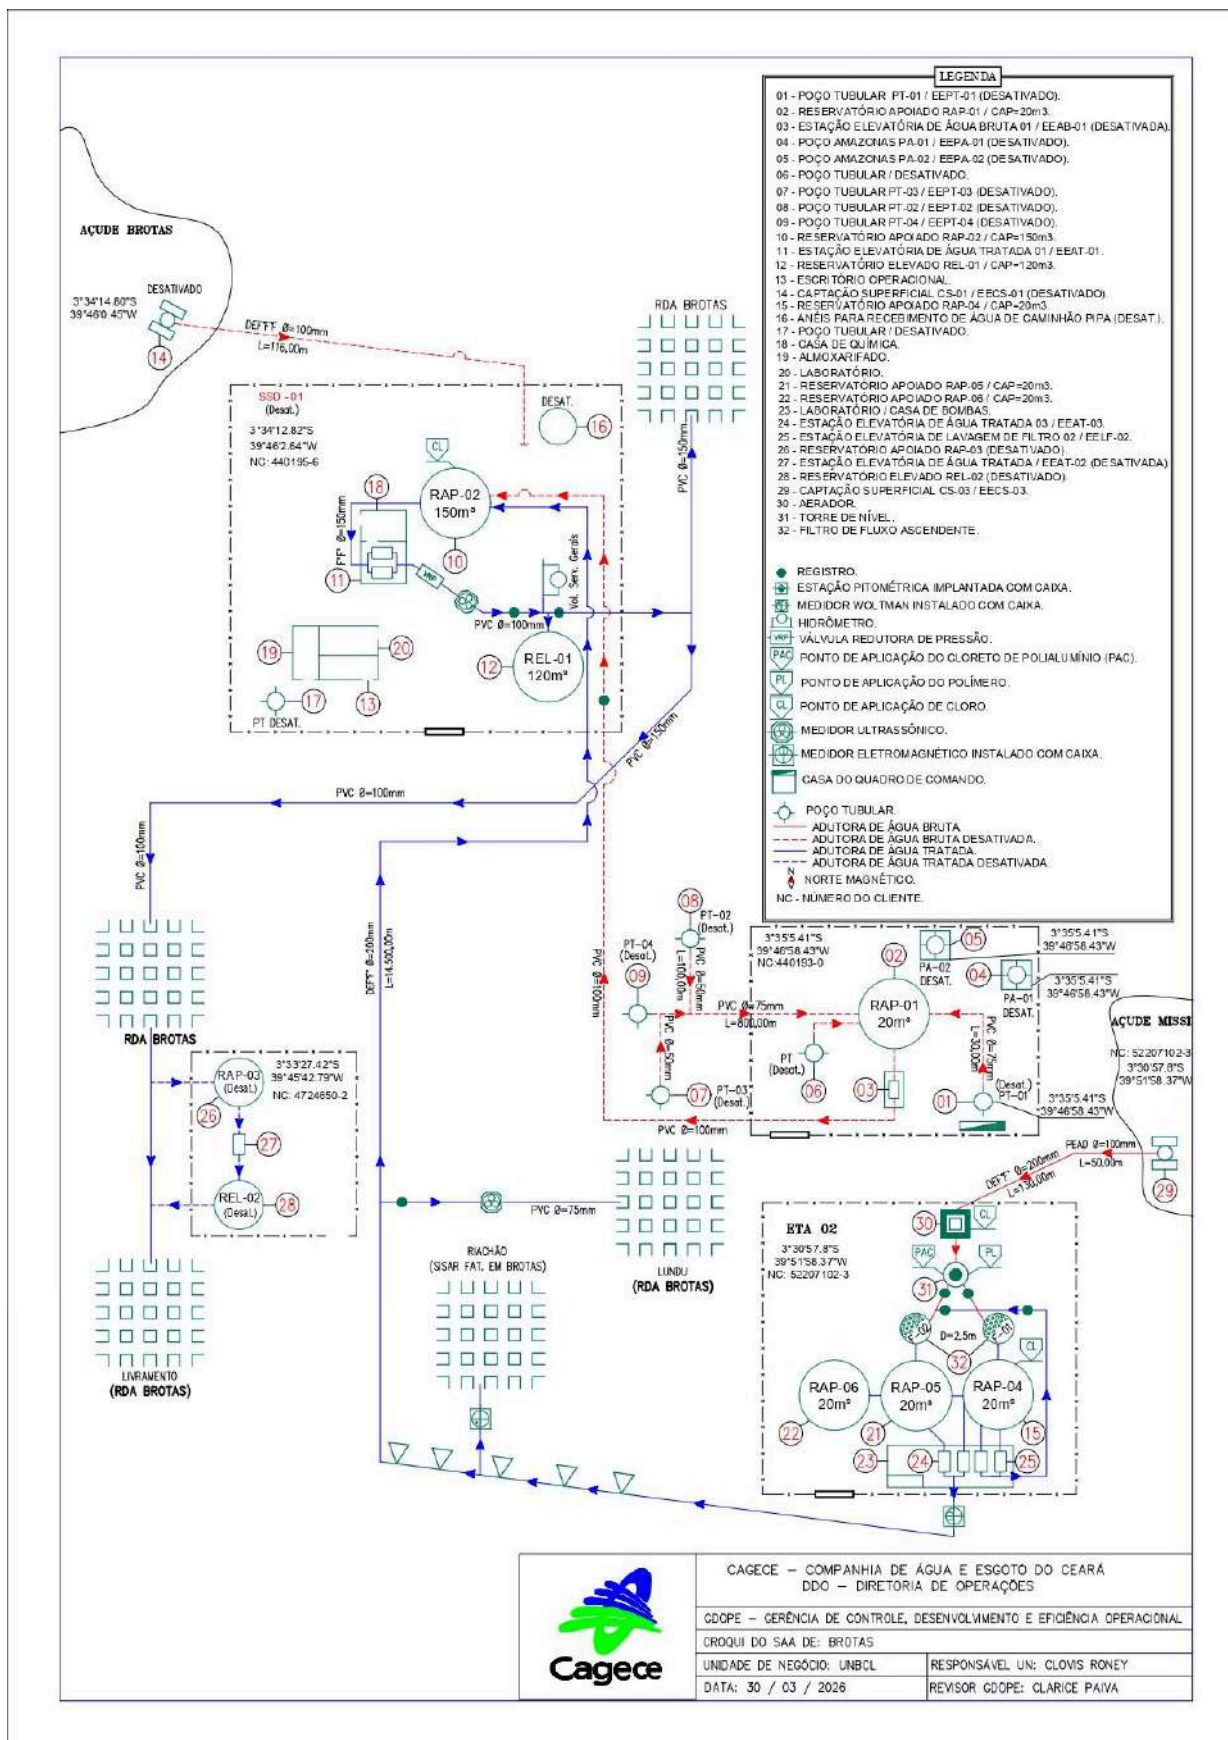
**Figura 2 - Croqui do SAA da Localidade de Brotas**

O SAA da Localidade de Brotas é abastecida por fontes superficiais o açude Brotas e o açude Missi, A Estação de Tratamento (ETA) é composta de dois filtros de fluxo ascendente, com 15,52 horas de funcionamento e uma vazão captada de 56,37 m³/h. A capacidade de reservação total é distribuída em seis reservatórios apoiados (RAP) com capacidade total de 230 m³, dos quais um encontra-se desativado e dois reservatórios elevados (REL) com capacidade total é de 120 m³ dos quais um encontra-se desativado (**Figura 2**).

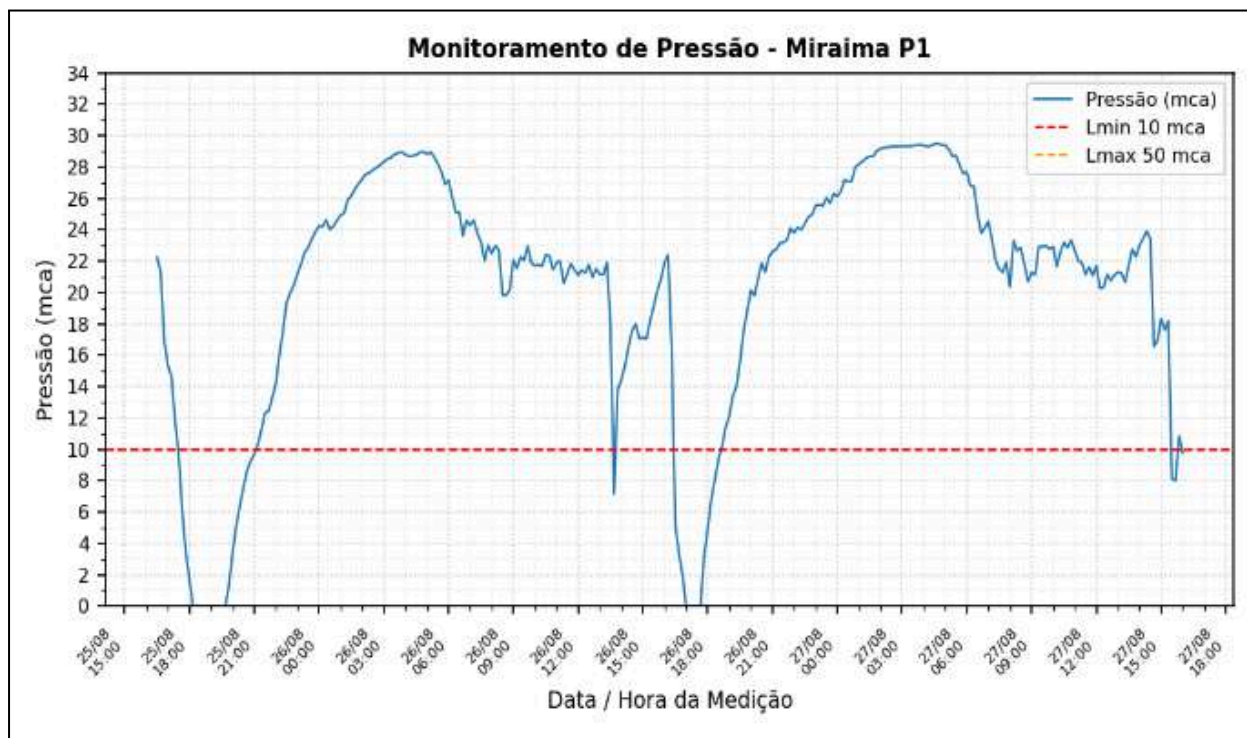
**Figura 3** - Monitoramento da pressão no SAA de Miraíma, de 25/08/2026 a 27/08/2026, no endereço: Travessa Valdevino Mendes 01, 65 - Centro.

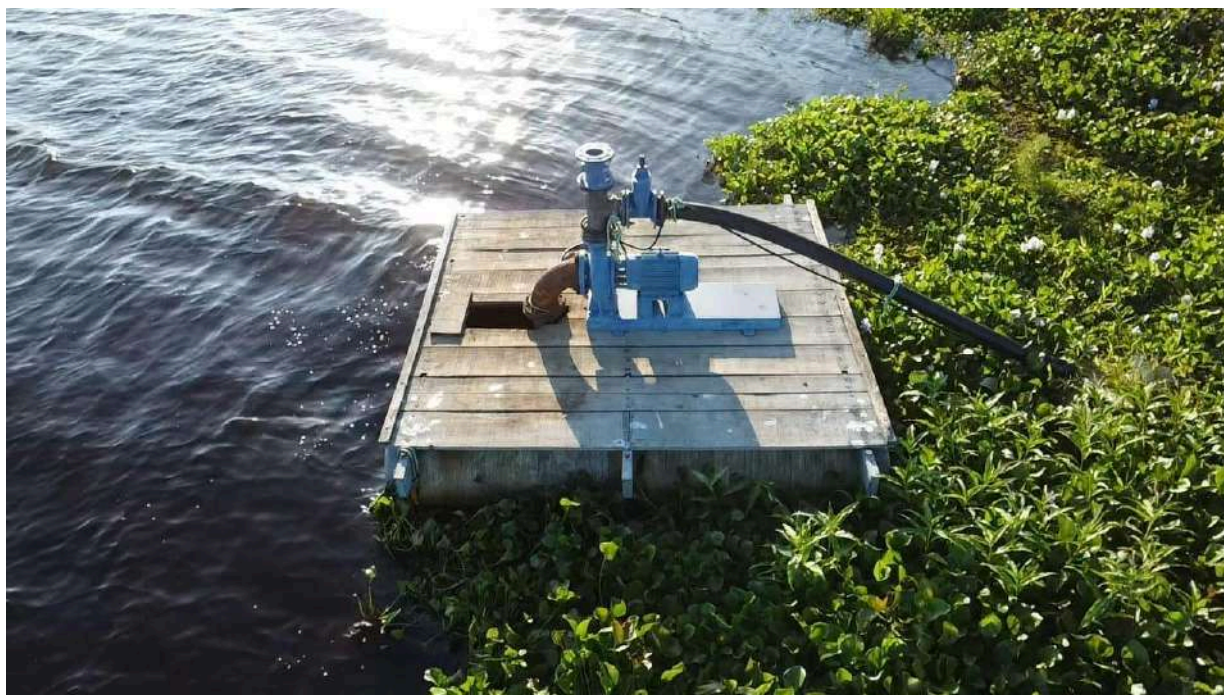
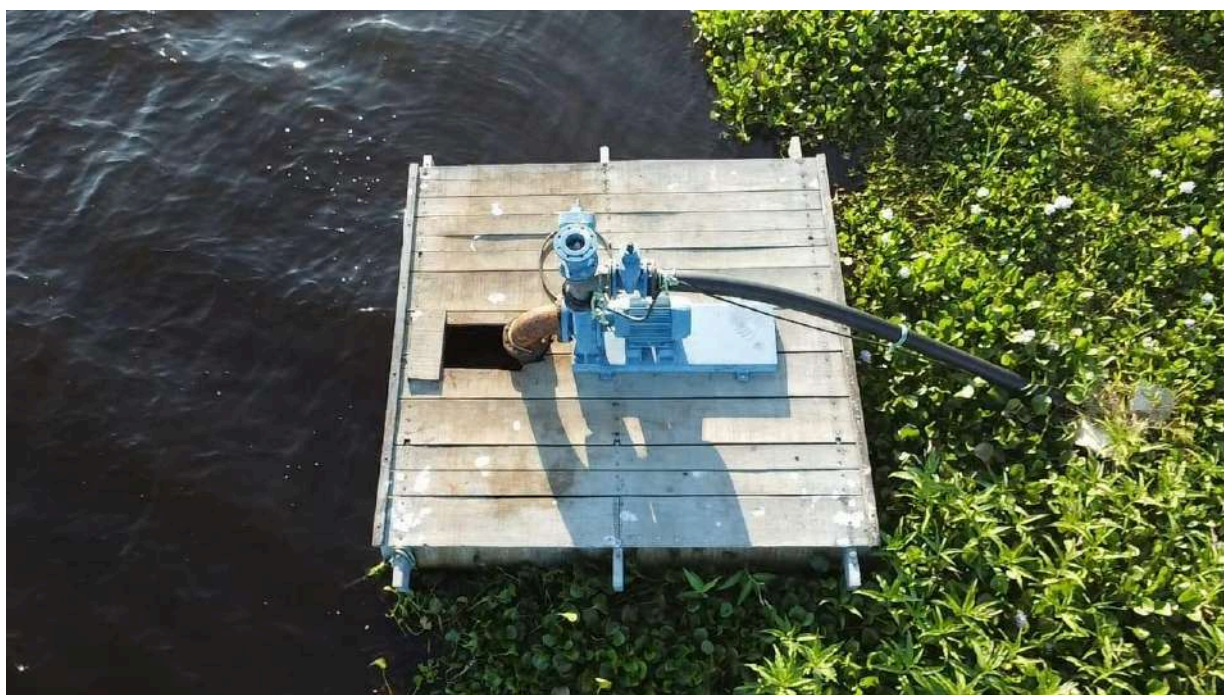
- Captação (Açude São Pedro Timbaúba): presença de vegetação aquática em seu entorno e tubulação com sinais de corrosão (**Fotos 1 e 2**);
- Casa de comando (Açude São Pedro Timbaúba): painel elétrico instalado sobre suporte improvisado de tijolos, com abertura inferior desprotegida e fiação exposta e desorganizada, sem acondicionamento adequado em eletrodutos ou canaletas, além de materiais armazenados inadequadamente; fiação exposta e disposta diretamente sobre o solo, sem proteção por eletroduto, com passagem inadequada pela abertura na parede da unidade (**Fotos 3 e 4**);

**Foto 1** - Captação (Açude São Pedro Timbaúba) (**Sede**): presença de vegetação aquática em seu entorno.

**Foto 2** - Captação (Açude São Pedro Timbaúba) (**Sede**): presença de vegetação aquática em seu entorno e tubulação com sinais de corrosão.

**Determinação D3** - A CAGECE deve realizar operação e manutenção adequada das unidades integrantes dos sistemas de abastecimento de água, visando corrigir as não conformidades descritas na constatação C3.

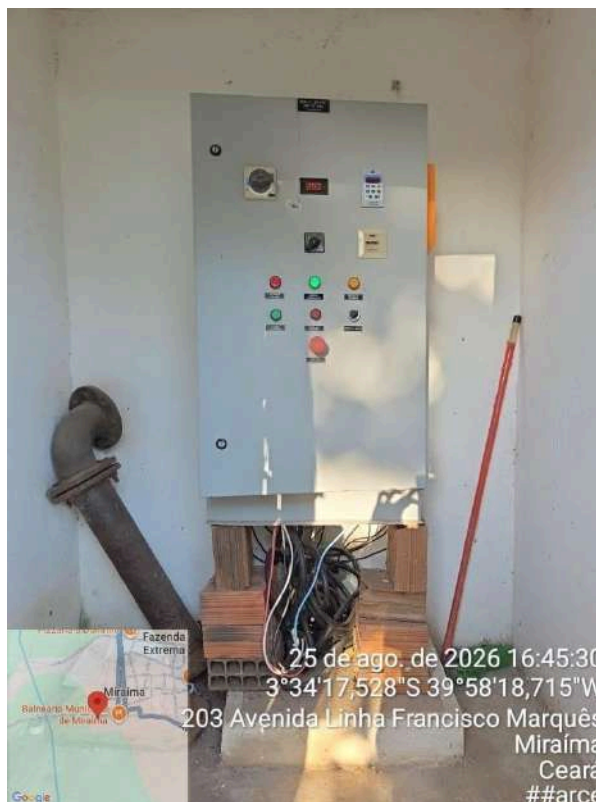
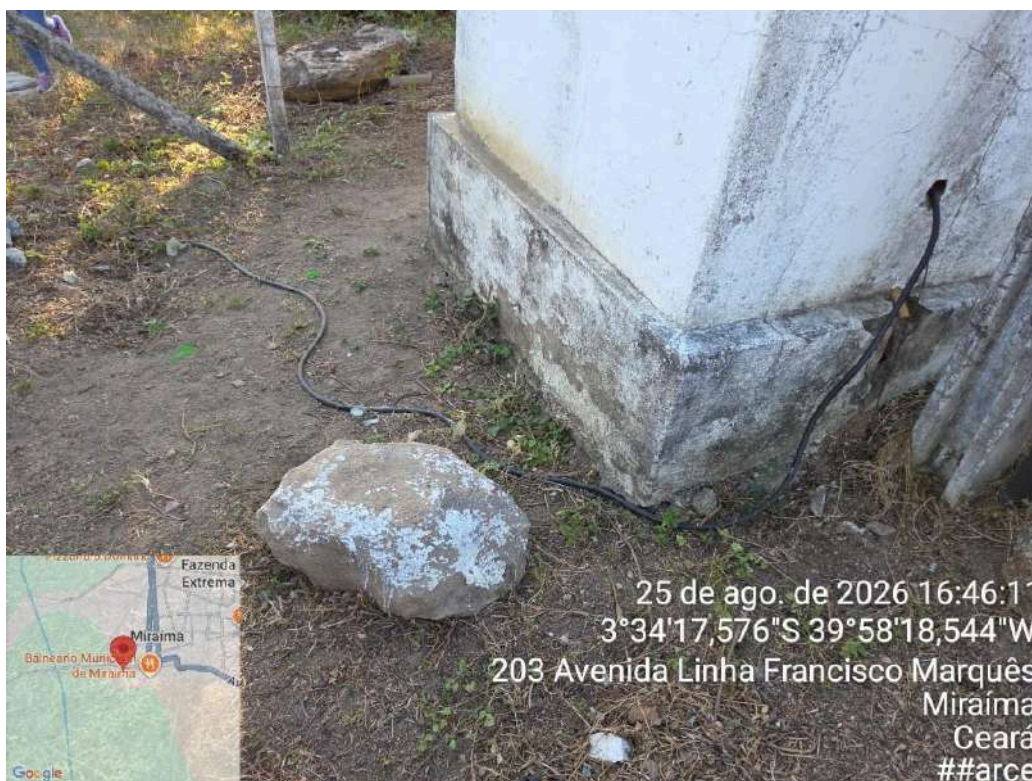
**Foto 3** - Casa de comando (Açude São Pedro Timbaúba) (**Sede**): painel elétrico instalado sobre suporte improvisado de tijolos, com abertura inferior desprotegida e fiação exposta e desorganizada, sem acondicionamento adequado em eletrodutos ou canaletas, além de materiais armazenados inadequadamente.

**Foto 4** - Casa de comando (captação) (**Sede**): fiação exposta e disposta diretamente sobre o solo, sem proteção por eletroduto, com passagem inadequada pela abertura na parede da unidade.

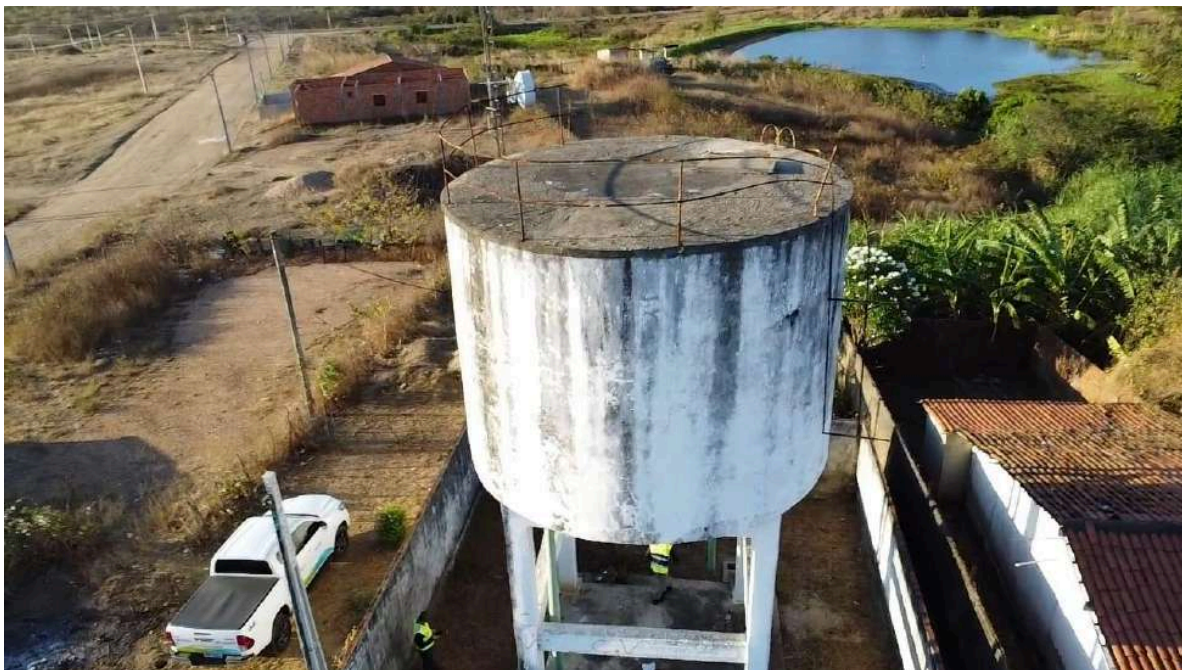
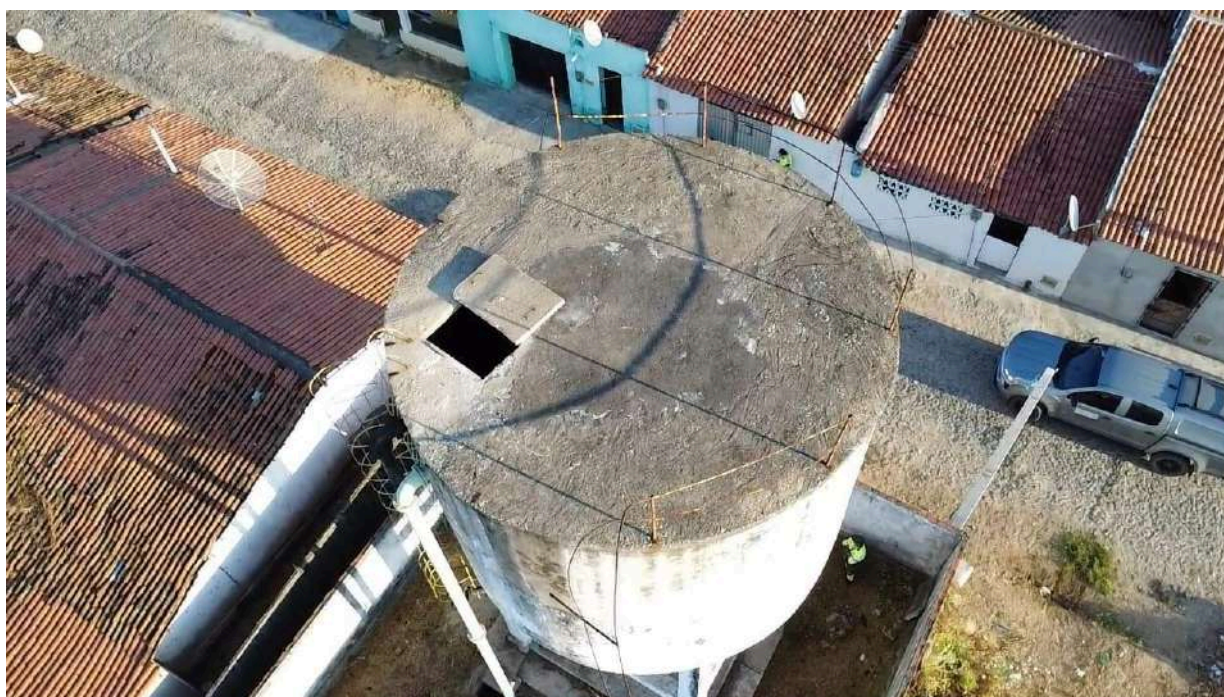
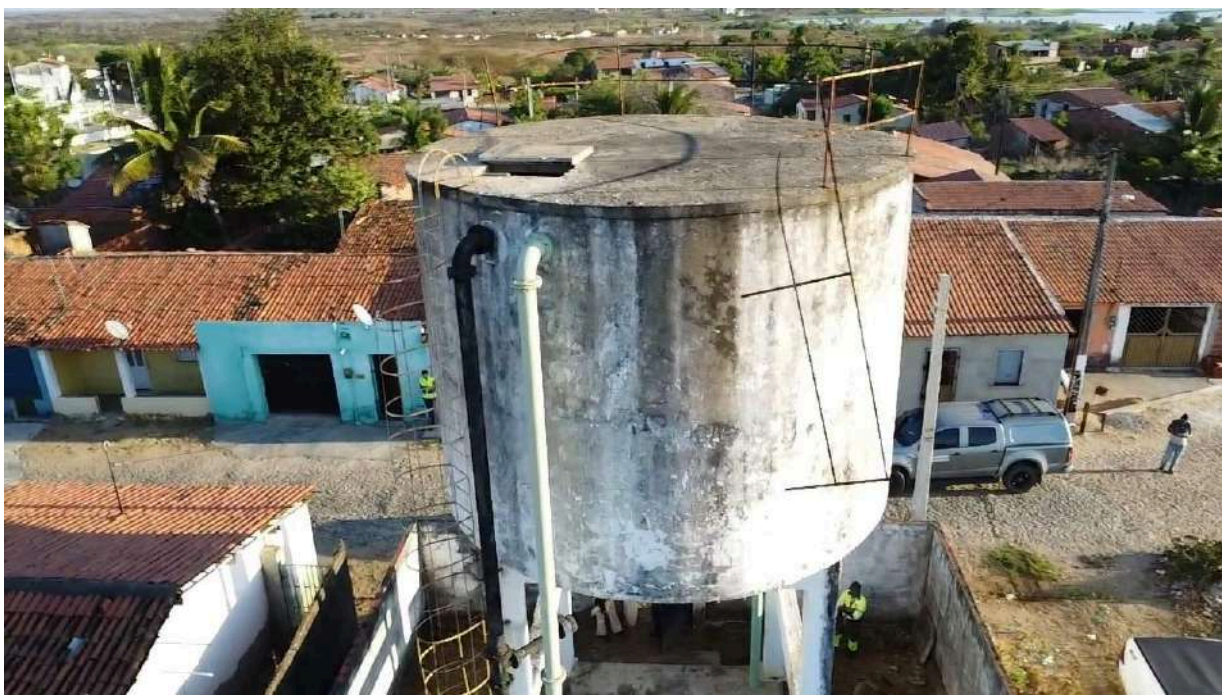
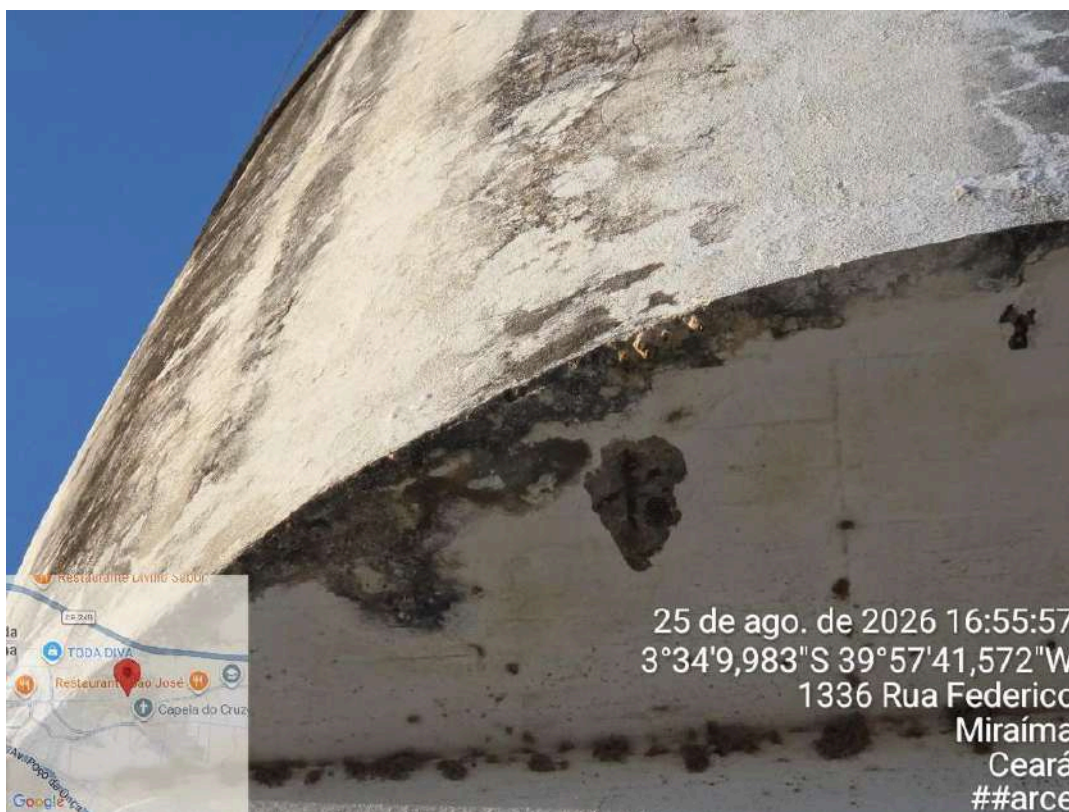
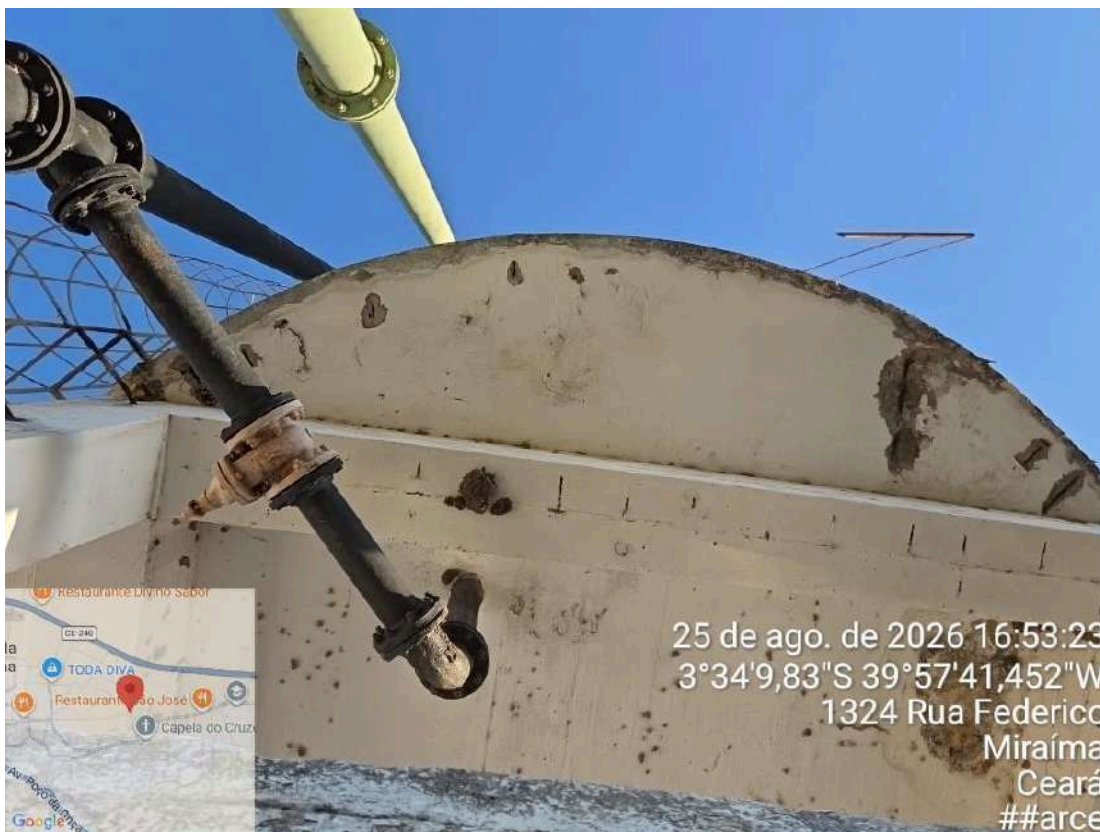
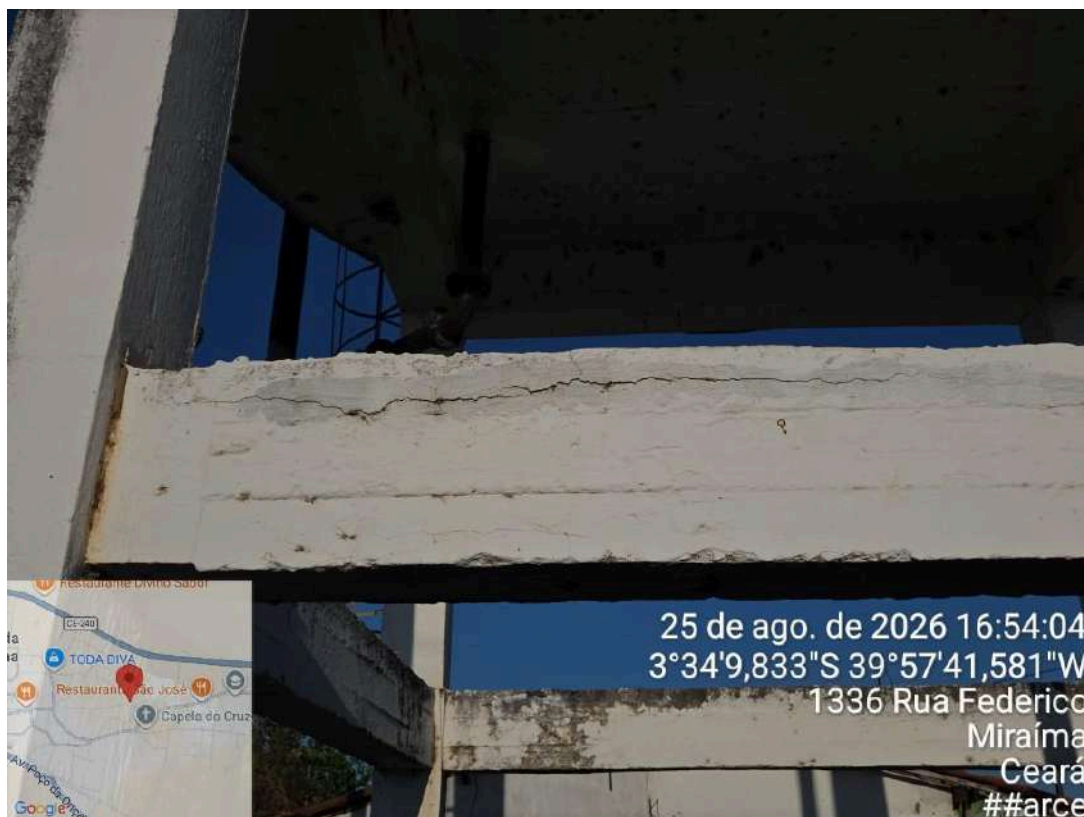
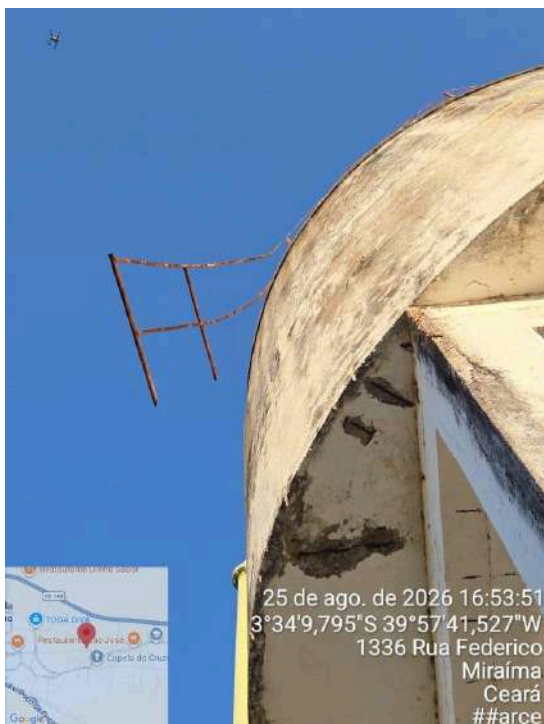
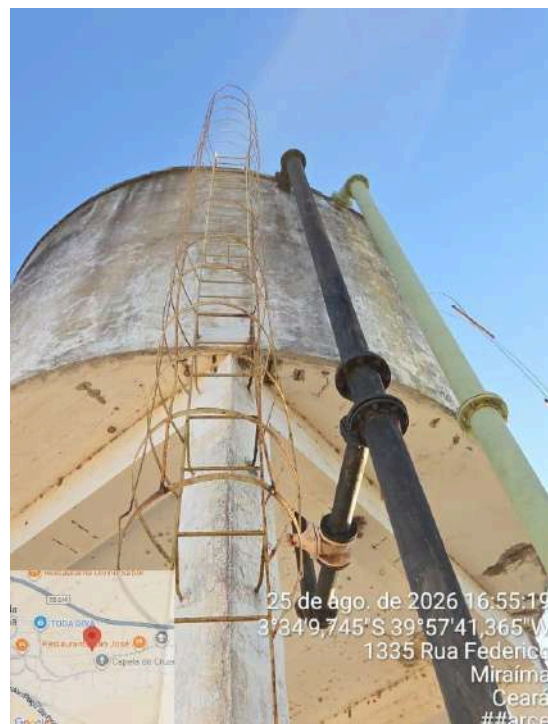
- REL-01: guarda-corpo metálico apresentando sinais acentuados de corrosão e deformação; abertura superior destampada e sem proteção adequada, além de deterioração do revestimento da cobertura; sinais de umidade e deterioração do revestimento externo, além de tubulação e escada com sinais de oxidação; presença de vazamentos e deterioração no revestimento externo, com exposição das armaduras; viga de concreto com fissura longitudinal e sinais de deterioração superficial (**Fotos 5 a 12**);

**Foto 5** - REL-01 (Sede): guarda-corpo metálico apresentando sinais acentuados de corrosão e deformação, além de deterioração e manchas no revestimento externo da estrutura.

**Foto 6** - REL-01 (Sede): abertura superior destampada e sem proteção adequada, além de deterioração do revestimento da cobertura.

**Foto 7 - REL-01 (Sede):** sinais de umidade e deterioração do revestimento externo, além de tubulação com sinais de oxidação e guarda-corpo metálico deformado e com sinais de corrosão.

**Foto 8 - REL-01 (Sede):** presença de vazamentos e deterioração no revestimento externo, com exposição das armaduras.

**Foto 9** - REL-01 (**Sede**): estrutura de concreto com desprendimento do revestimento e exposição pontual das armaduras, além de tubulação e conexões com sinais de corrosão.

**Foto 10** - REL-01(**Sede**): viga de concreto com fissura longitudinal e sinais de deterioração superficial.

**Foto 11 - REL-01 (Sede):** estrutura metálica do guarda-corpo com corrosão acentuada e deformações, além de deterioração do concreto do reservatório, com desprendimento do revestimento e exposição das armaduras.

**Foto 12 - REL-01 (Sede):** estrutura metálica da escada e tubulação com corrosão, além de deterioração do concreto do reservatório, com desprendimento do revestimento e exposição das armaduras.

revestimento externo, além de tubulação e escada com sinais de oxidação; presença de vazamentos e deterioração no revestimento externo, com exposição das armaduras; viga de concreto com fissura longitudinal e sinais de deterioração superficial;

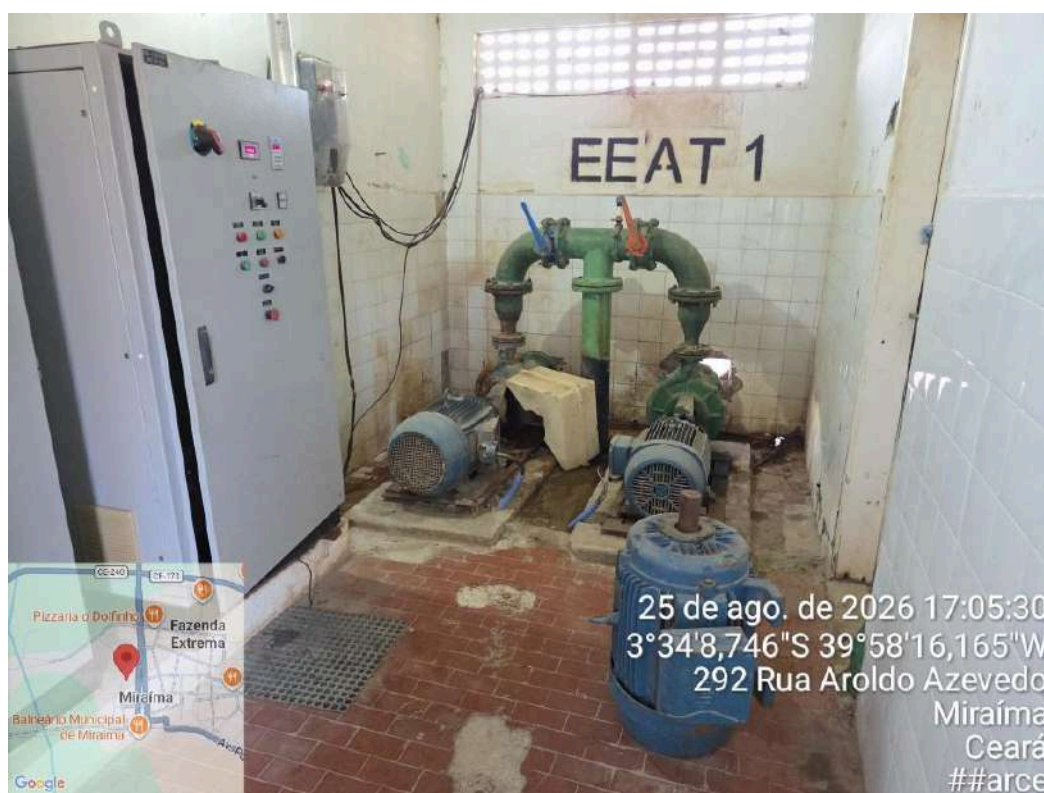
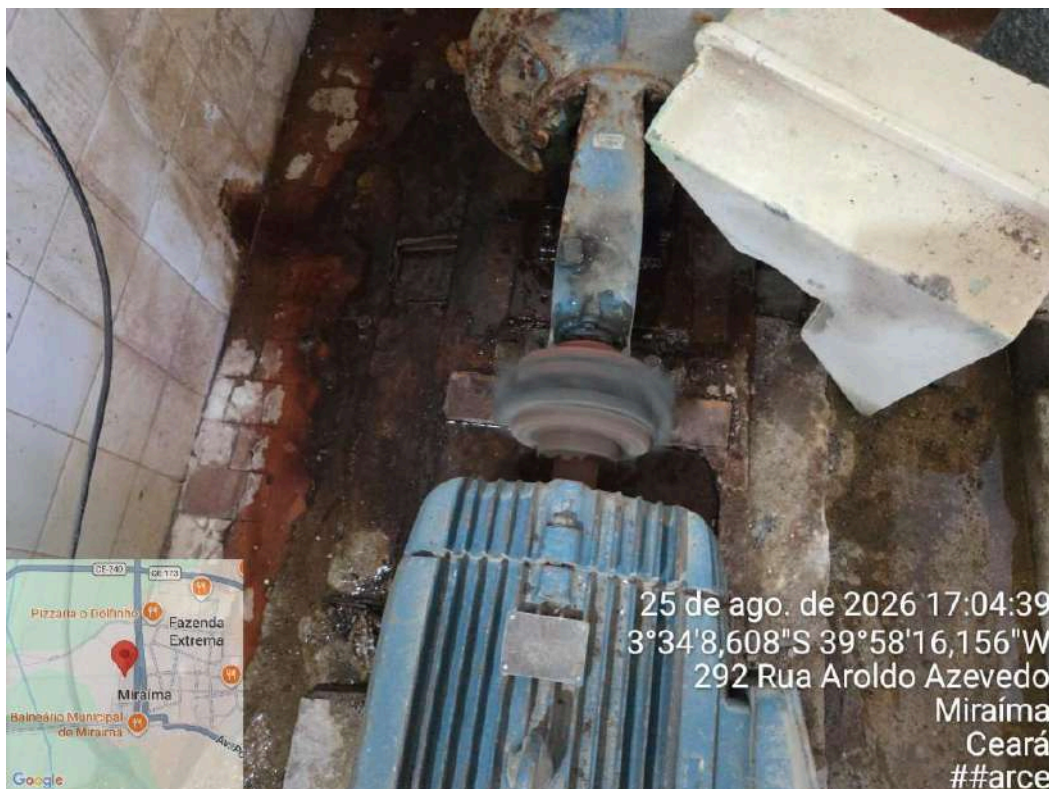
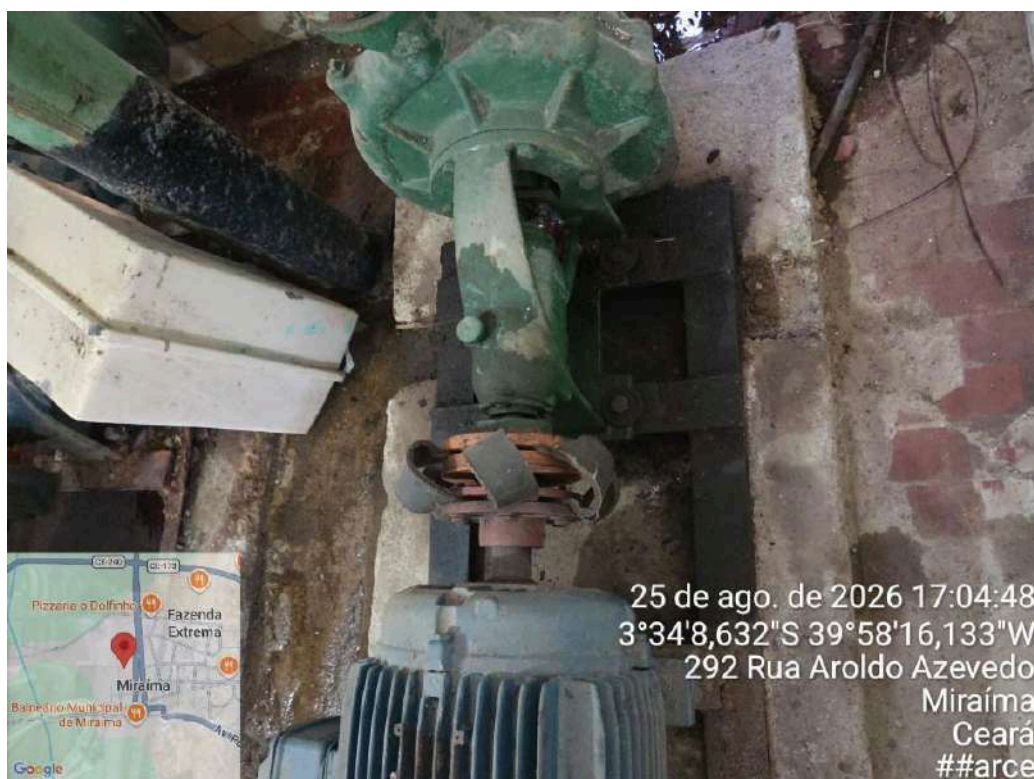
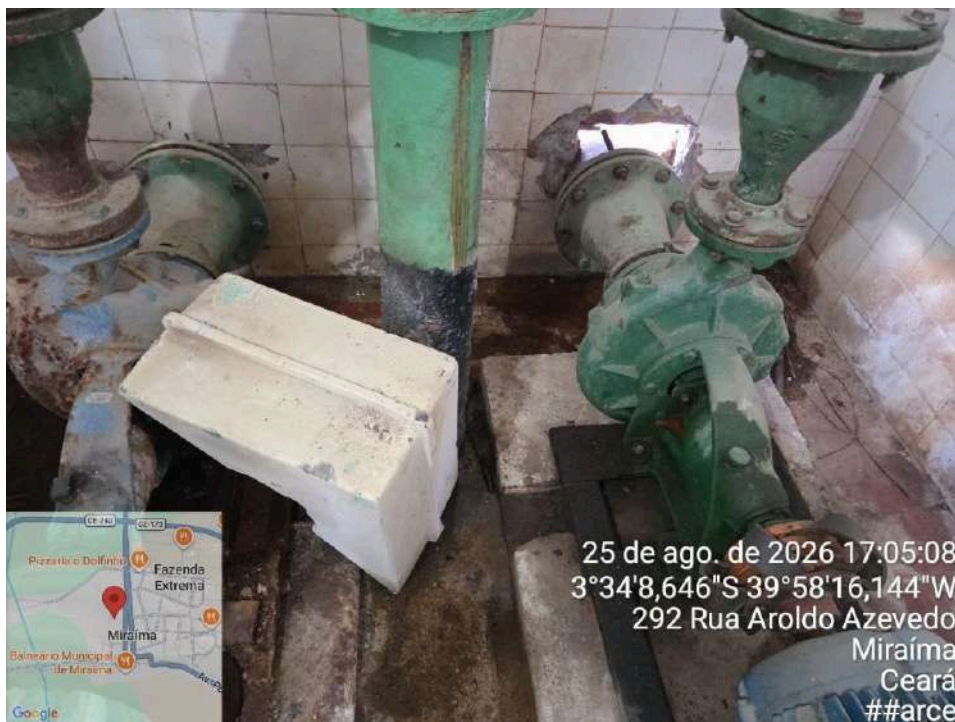
- EEAT-01: conjuntos motobomba com sinais de deterioração, componentes/equipamentos dispostos inadequadamente no piso, fiação do quadro elétrico exposta e desorganizada, além de sujidades e de acúmulo de água na área operacional; conjunto motobomba com proteção do acoplamento deslocada e inadequadamente fixada, presença de sujidades e acúmulo de água na área adjacente, sinais de corrosão em componentes metálicos e abertura sem vedação adequada no ponto de passagem da tubulação pela parede **(Fotos 13 a 16)**;

**Foto 13 - EEAT-01 (Sede):** conjuntos motobomba com sinais de deterioração, componentes/equipamentos dispostos inadequadamente no piso, fiação do quadro elétrico exposta e desorganizada, além de sujidades e de acúmulo de água na área operacional.

**Foto 14 - EEAT-01 (Sede):** conjunto motobomba com proteção do acoplamento deslocada e inadequadamente fixada, presença de sujidades e acúmulo de água na área adjacente, sinais de corrosão em componentes metálicos.

**Foto 15 - EEAT-01 (Sede):** conjunto motobomba com acoplamento exposto e desprovido de proteção, presença de sujidades e acúmulo de água na área adjacente, sinais de corrosão nos componentes metálicos e deterioração da estrutura de apoio.

**Foto 16 - EEAT-01 (Sede):** conjunto motobomba com proteção do acoplamento deslocada e inadequadamente fixada, presença de sujidades e acúmulo de água na área adjacente, sinais de corrosão em componentes metálicos e abertura sem vedação adequada no ponto de passagem da tubulação pela parede.

3.4. EEAT-01: conjuntos motobomba com sinais de deterioração, componentes/equipamentos dispostos inadequadamente no piso, fiação do quadro elétrico exposta e desorganizada, além de sujidades e de acúmulo de água na área operacional; conjunto motobomba com proteção do acoplamento deslocada e inadequadamente fixada, presença de sujidades e acúmulo de água na área adjacente, sinais de corrosão em componentes metálicos e abertura sem vedação adequada no ponto de passagem da tubulação pela parede;

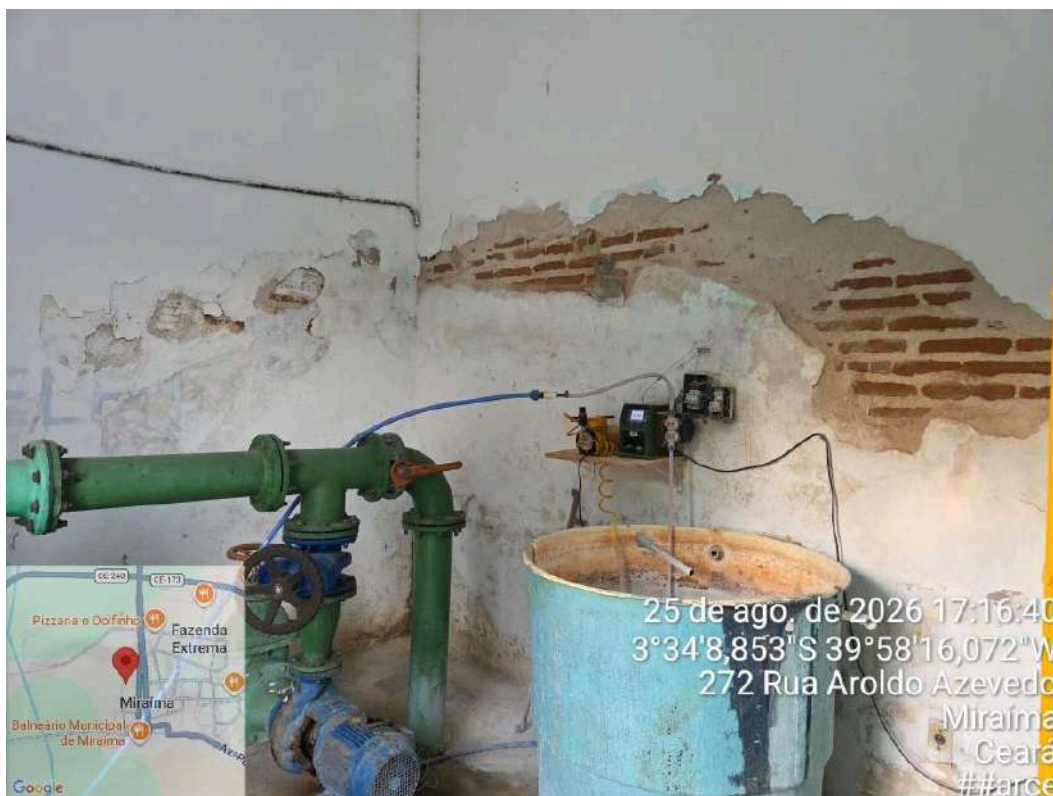
- EELF-01: parede com revestimento deteriorado e desprendimento do reboco, com exposição da alvenaria, sinais de corrosão em componentes metálicos, além de fiação elétrica e mangueiras aparentes e dispostas de forma desorganizada junto aos equipamentos **(Foto 17)**;

**Foto 17 - EELF-01 (Sede):** parede com revestimento deteriorado e desprendimento do reboco, com exposição da alvenaria, sinais de corrosão em componentes metálicos, além de fiação elétrica e mangueiras aparentes e dispostas de forma desorganizada junto aos equipamentos.

3.5. EELF-01: parede com revestimento deteriorado e desprendimento do reboco, com exposição da alvenaria, sinais de corrosão em componentes metálicos, além de fiação elétrica e mangueiras aparentes e dispostas de forma desorganizada junto aos equipamentos;

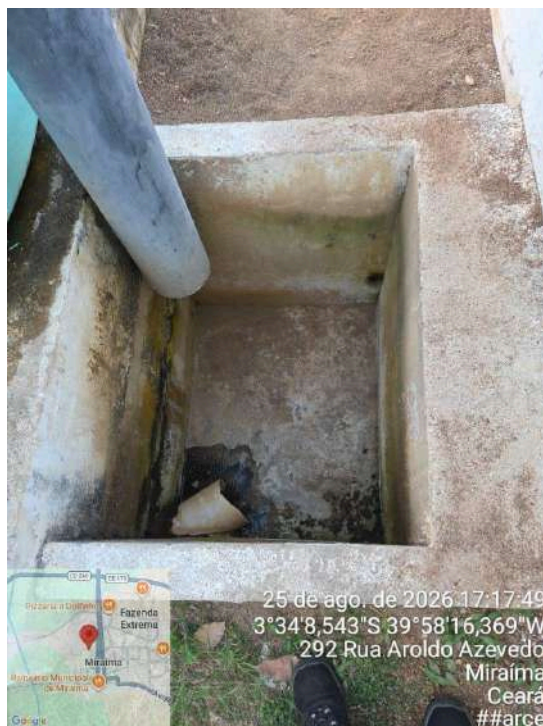
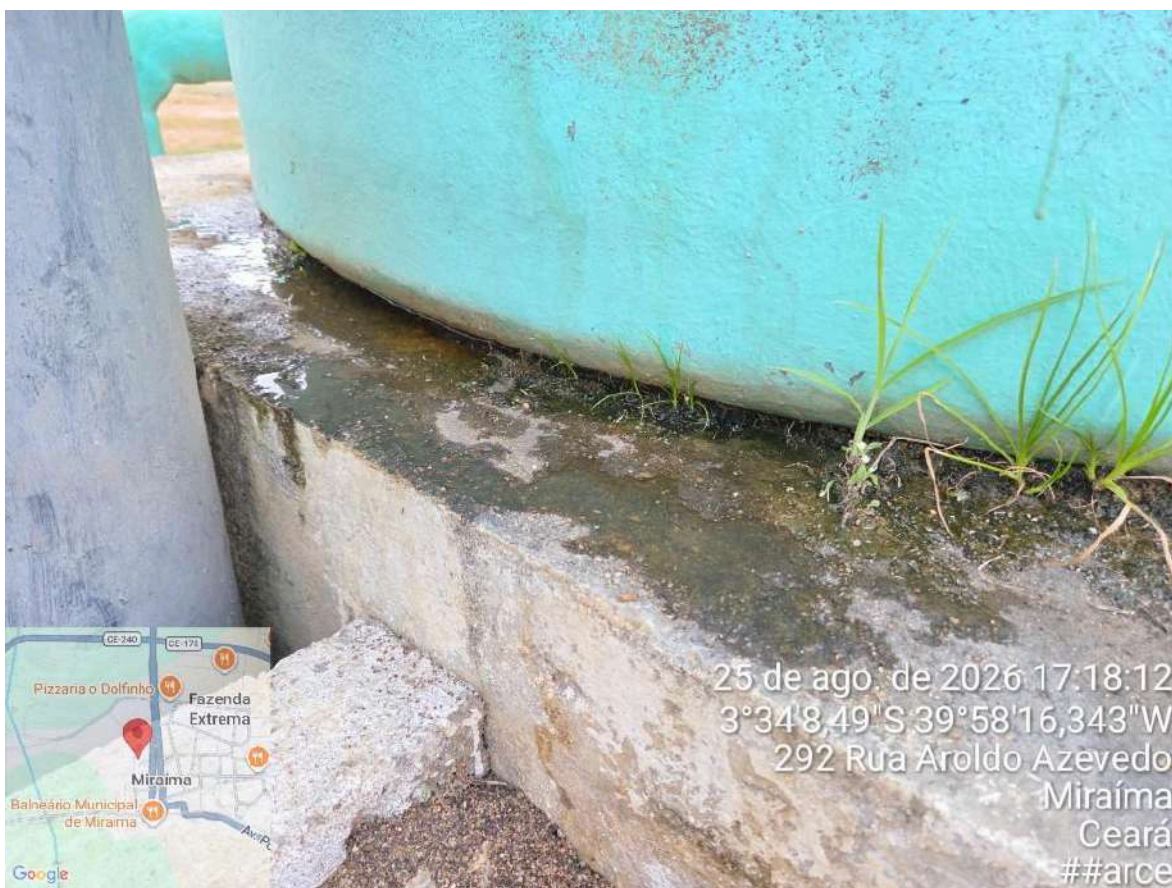
**Foto 18** - Filtro de fibra (F-03 (**Sede**)): caixa de drenagem/descarga aberta, sem tampa ou grade de proteção.

**Foto 19** - Filtro de fibra (F-03) (**Sede**): presença de vazamentos.

3.6. Filtro de fibra (F-03): caixa de drenagem/descarga aberta, sem tampa ou grade de proteção; presença de vazamentos ;

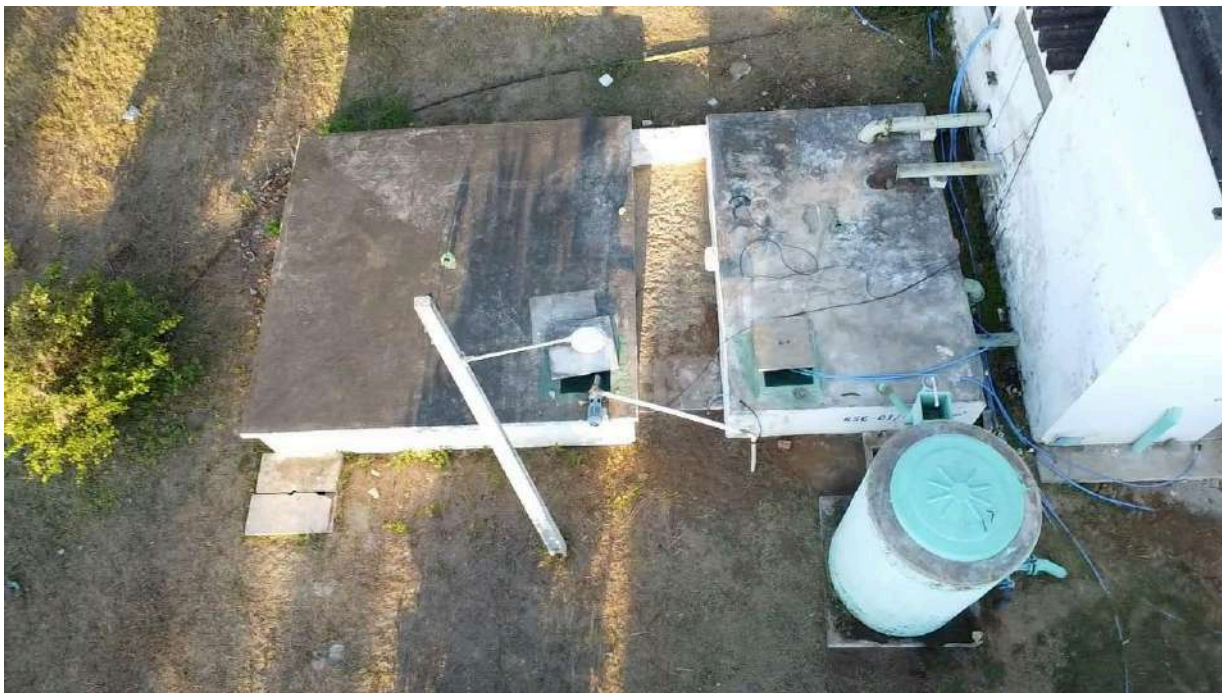
- Filtro de fibra (F-03): caixa de drenagem/descarga aberta, sem tampa ou grade de proteção; presença de vazamentos **(Fotos 18 e 19)**;
- RSE-01 e RSE-02: aberturas superiores destampadas e sem fechamento adequado, além de mangueiras e cabos dispostos de forma desorganizada sobre as coberturas e na área operacional **(Foto 20)**;

**Foto 20** - RSE-01 e RSE-02 (**Sede**): aberturas superiores destampadas e sem fechamento adequado, além de mangueiras e cabos dispostos de forma desorganizada sobre as coberturas e na área operacional.

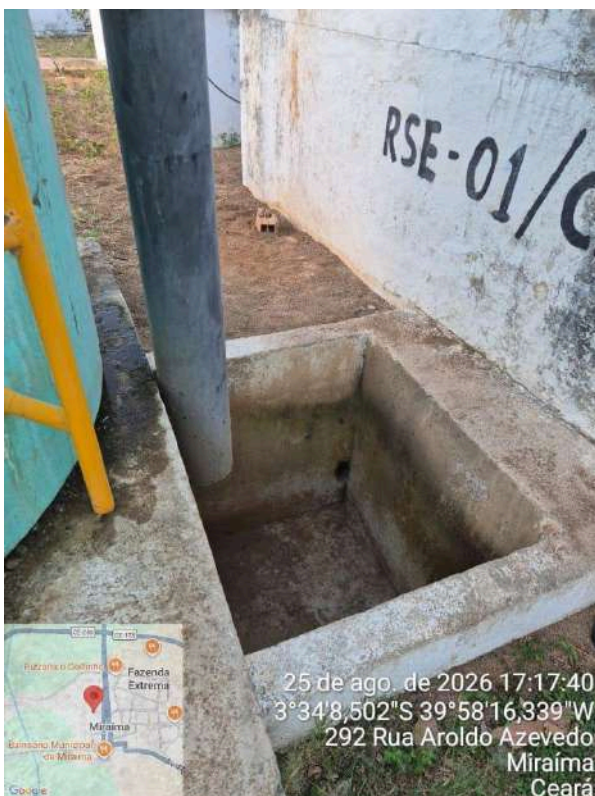
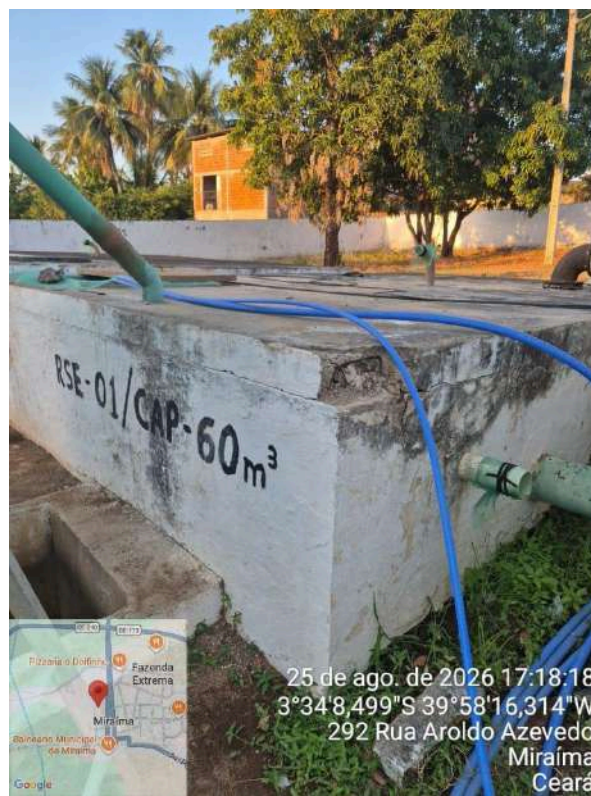
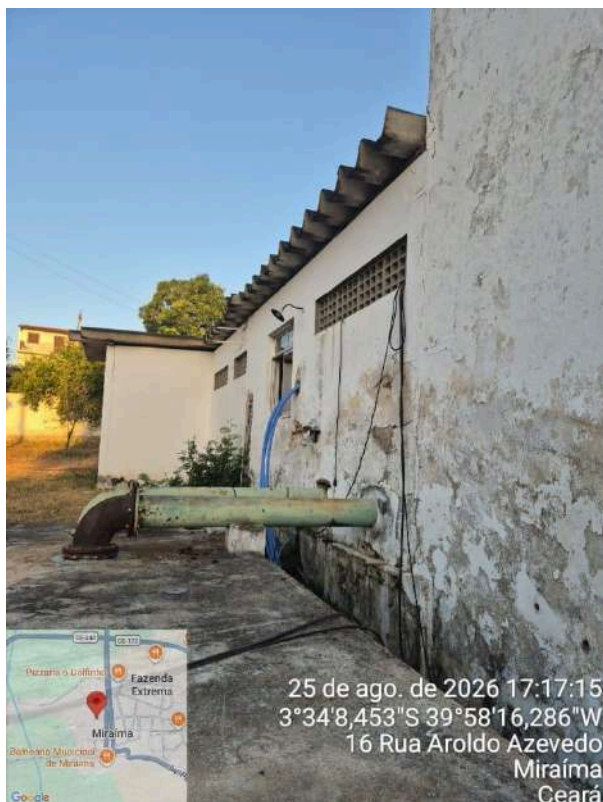
- RSE-01: caixa de drenagem/descarga aberta, sem tampa ou grade de proteção; estrutura de concreto com deterioração do revestimento da parede e da cobertura; desprendimento do concreto e exposição da armadura, além de sinais de umidade e presença de vegetação junto à base; parede da edificação com revestimento deteriorado e sinais de umidade, além de fiação exposta e desorganizada e tubulação com sinais de corrosão **(Fotos 21 a 23)**;

**Foto 21** - RSE-01 (**Sede**): caixa de drenagem/descarga aberta, sem tampa ou grade de proteção.

**Foto 22** - RSE-01 (**Sede**): estrutura de concreto com deterioração do revestimento, desprendimento do concreto e exposição da armadura, além de sinais de umidade e presença de vegetação junto à base.

**Foto 23 - RSE-01 (Sede):** parede da edificação e cobertura do reservatório com revestimento deteriorado e sinais de umidade, além de fiação exposta e desorganizada e tubulação com sinais de corrosão.

3.8. RSE-01: caixa de drenagem/descarga aberta, sem tampa ou grade de proteção; estrutura de concreto com deterioração do revestimento da parede e da cobertura; desprendimento do concreto e exposição da armadura, além de sinais de umidade e presença de vegetação junto à base; parede da edificação com revestimento deteriorado e sinais de umidade, além de fiação exposta e desorganizada e tubulação com sinais de corrosão;

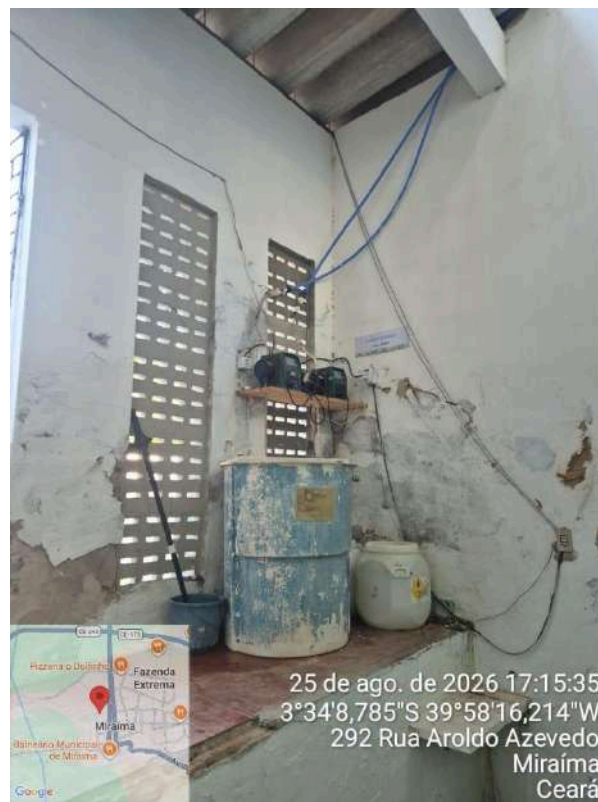
- Casa de química: fiação exposta e desorganizada; mangueiras dispostas de forma inadequada; recipientes e equipamentos armazenados sem organização, além de paredes com deterioração do revestimento, fissuras e sinais de umidade **(Foto 24)**;

**Foto 24 - Casa de química (Sede):** fiação exposta e desorganizada, mangueiras dispostas de forma inadequada, recipientes e equipamentos armazenados sem organização, além de paredes com deterioração do revestimento, fissuras e sinais de umidade.

3.9. Casa de química: fiação exposta e desorganizada; mangueiras dispostas de forma inadequada; recipientes e equipamentos armazenados sem organização, além de paredes com deterioração do revestimento, fissuras e sinais de umidade;
