**RELATÓRIO DE FISCALIZAÇÃO**  
**RF/CSB/0053/2026**  
**(NUP: 13012.008944/2026-85) - (PCSB/CSB/0057/2026)**

**Assunto:** Fiscalização do Sistema de  
Abastecimento de Água do Município de  
Miraíma/CE

**COORDENADORIA DE SANEAMENTO BÁSICO**

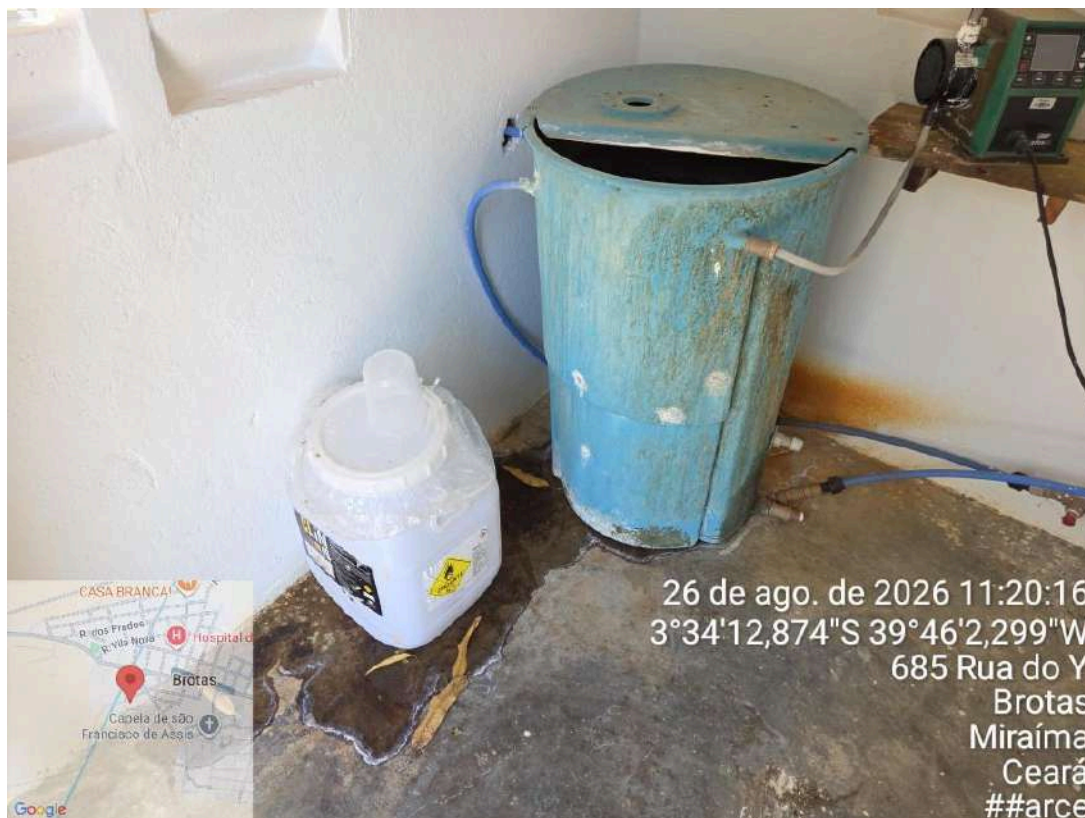
- Casa de química: recipiente do sistema de dosagem de cloro com tampa deformada e fechamento inadequado, apresentando sinais de deterioração, além de presença de vazamentos e resíduos no piso adjacente **(Foto 26)**;

**Foto 26 - Casa de química (Brotas):** recipiente do sistema de dosagem de cloro com tampa deformada e fechamento inadequado, apresentando sinais de deterioração, além de presença de vazamentos e resíduos no piso adjacente.

3.11. Casa de química: recipiente do sistema de dosagem de cloro com tampa deformada e fechamento inadequado, apresentando sinais de deterioração, além de presença de vazamentos e resíduos no piso adjacente;

**Determinação D3** - A CAGECE deve realizar operação e manutenção adequada das unidades integrantes dos sistemas de abastecimento de água, visando corrigir as não conformidades descritas na constatação C3.

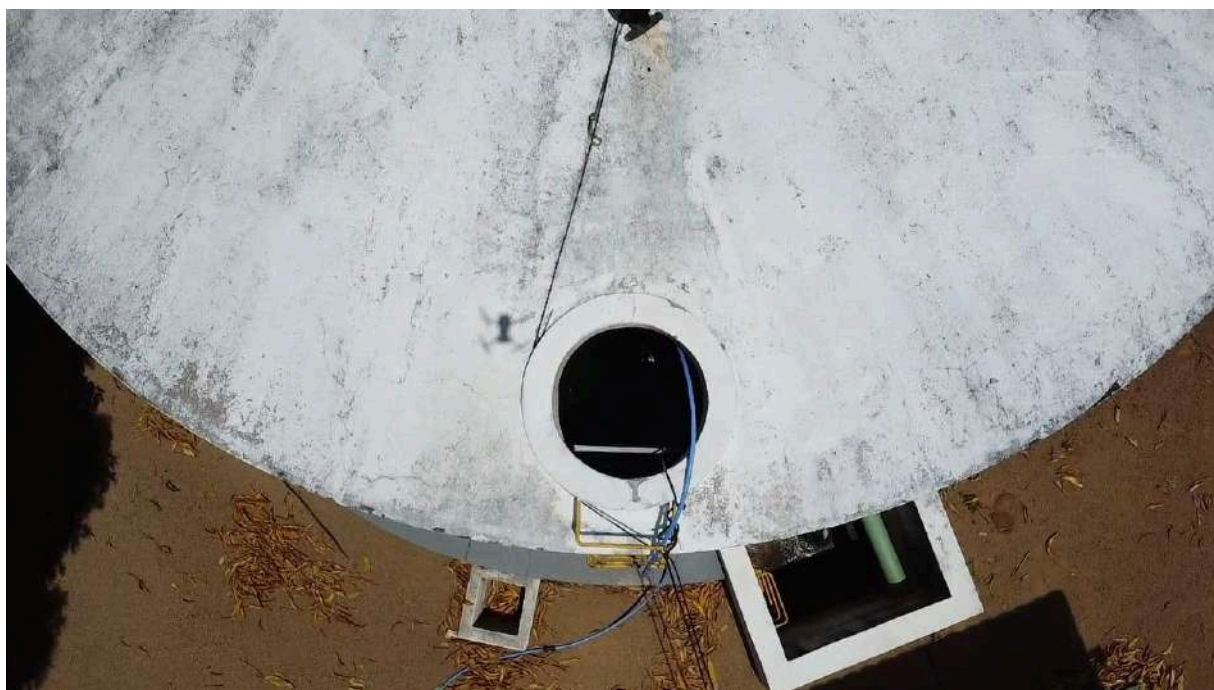
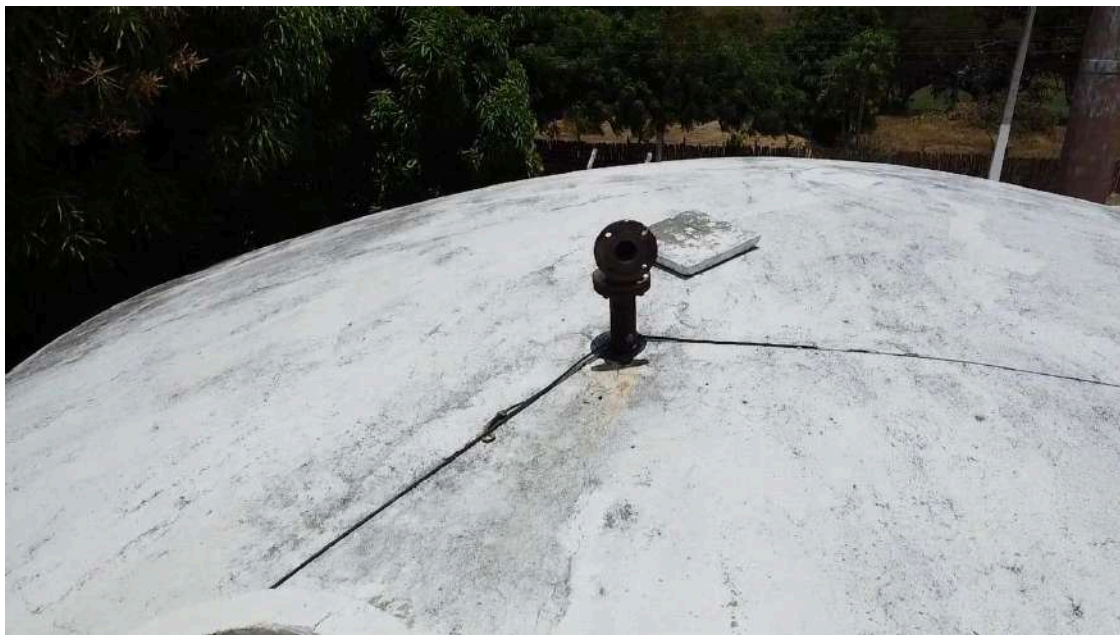
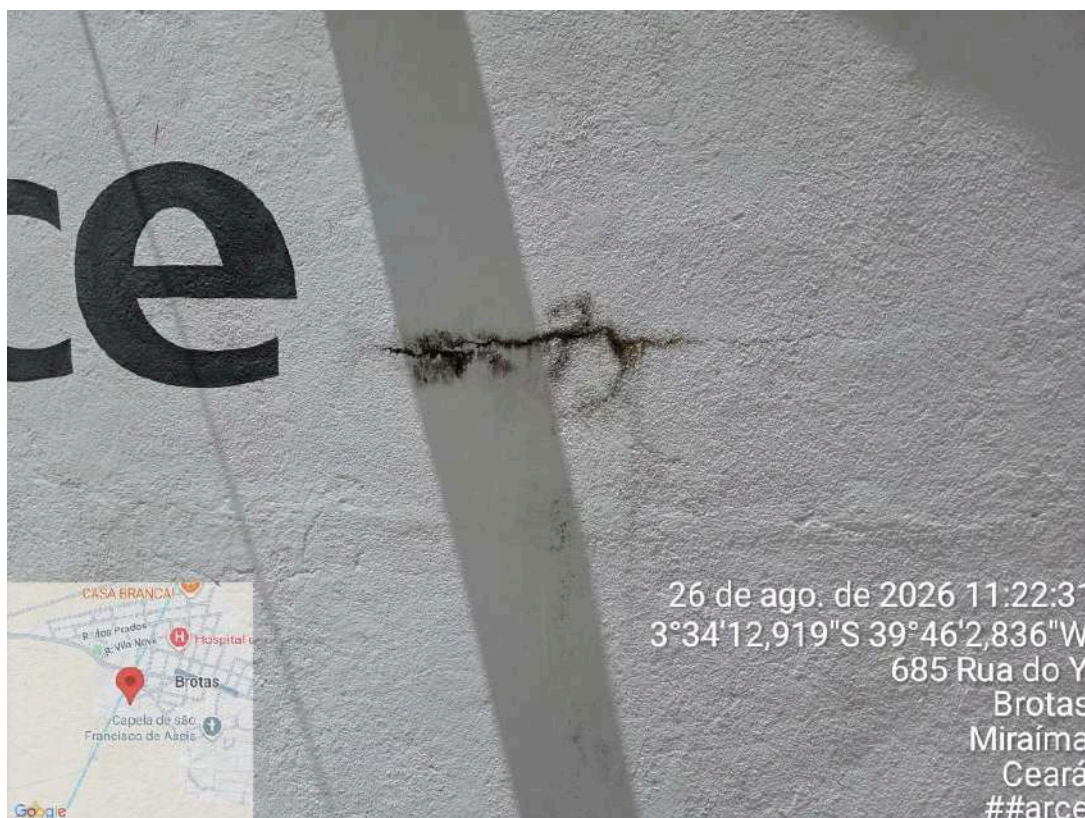
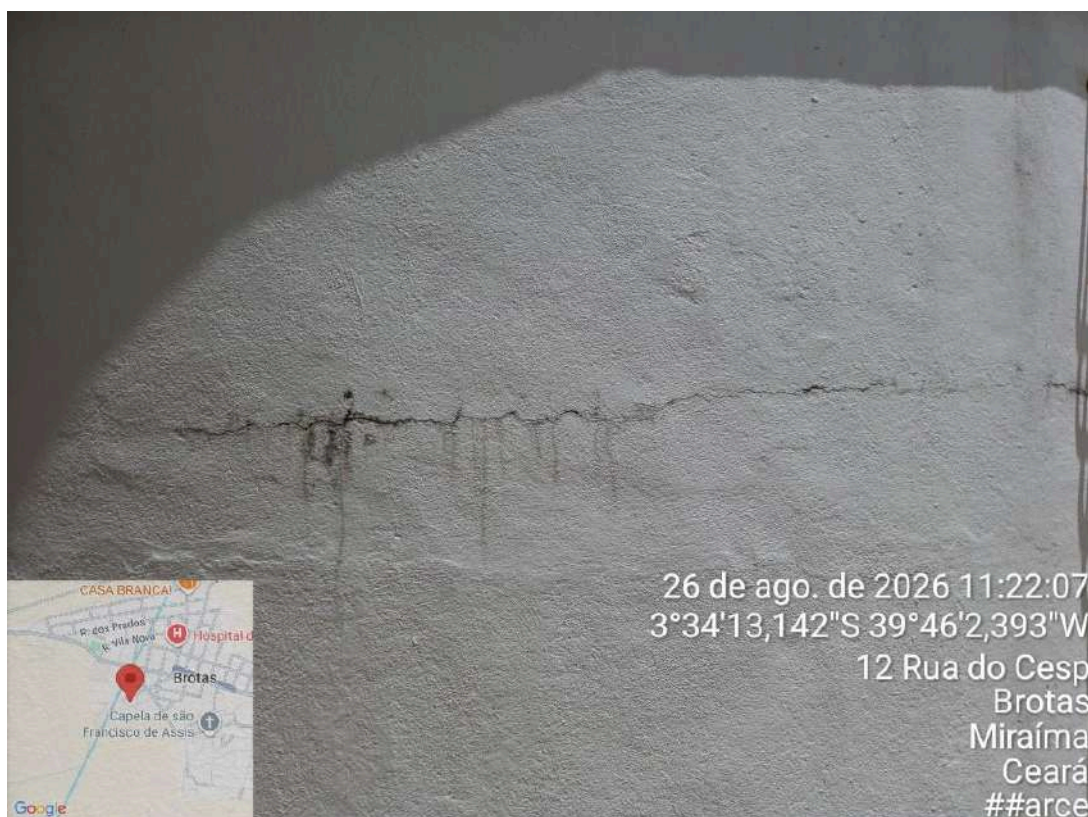
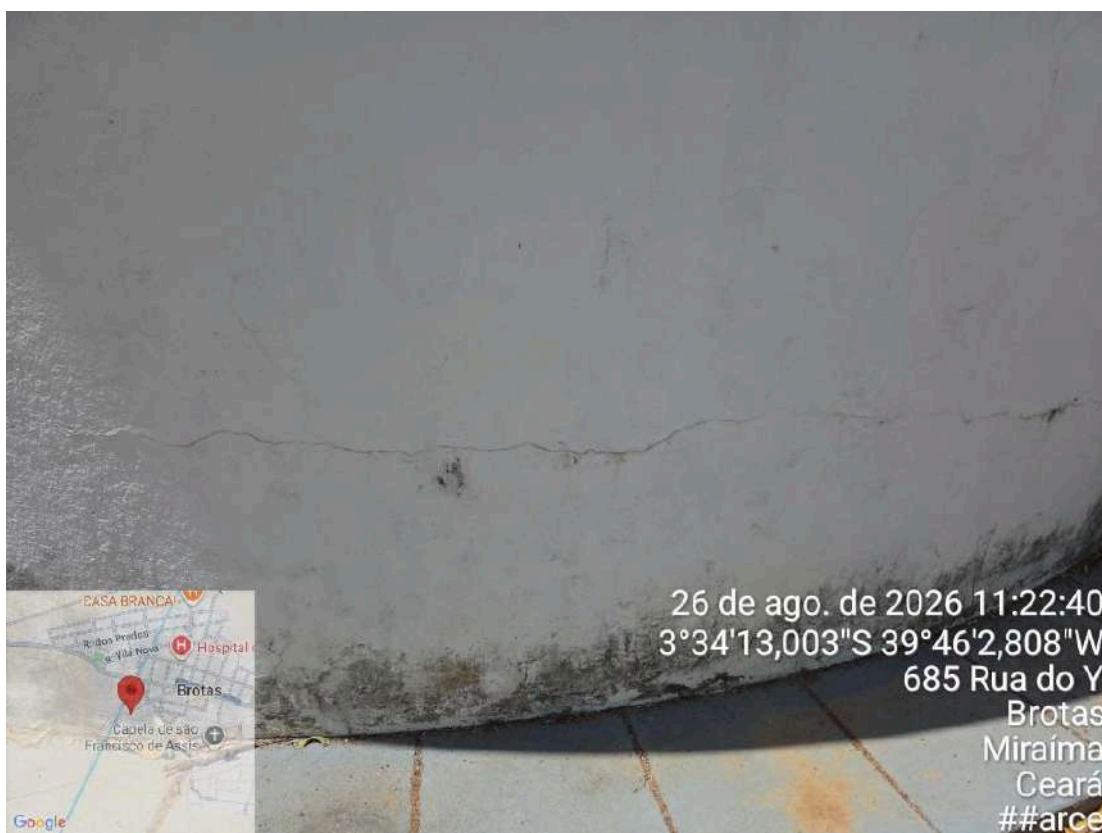
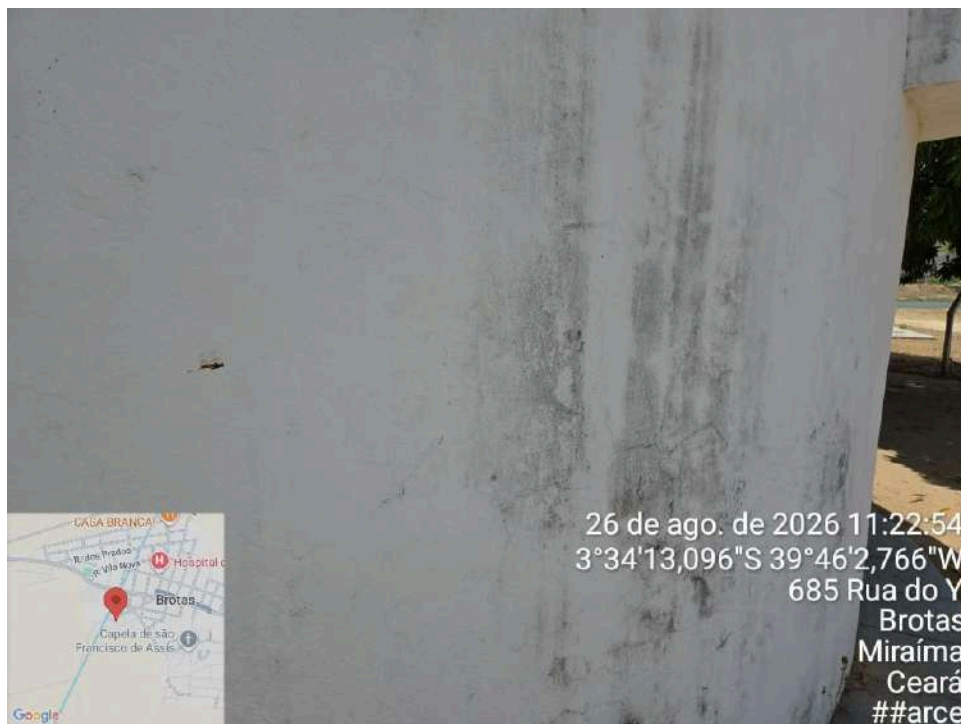
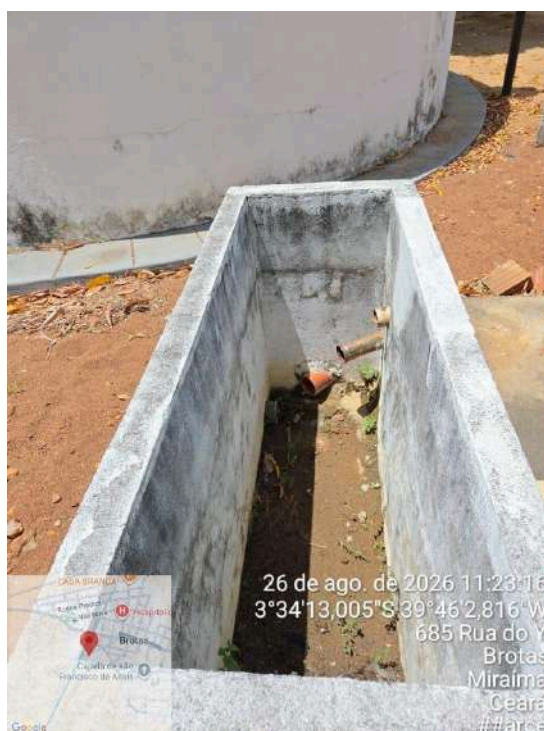
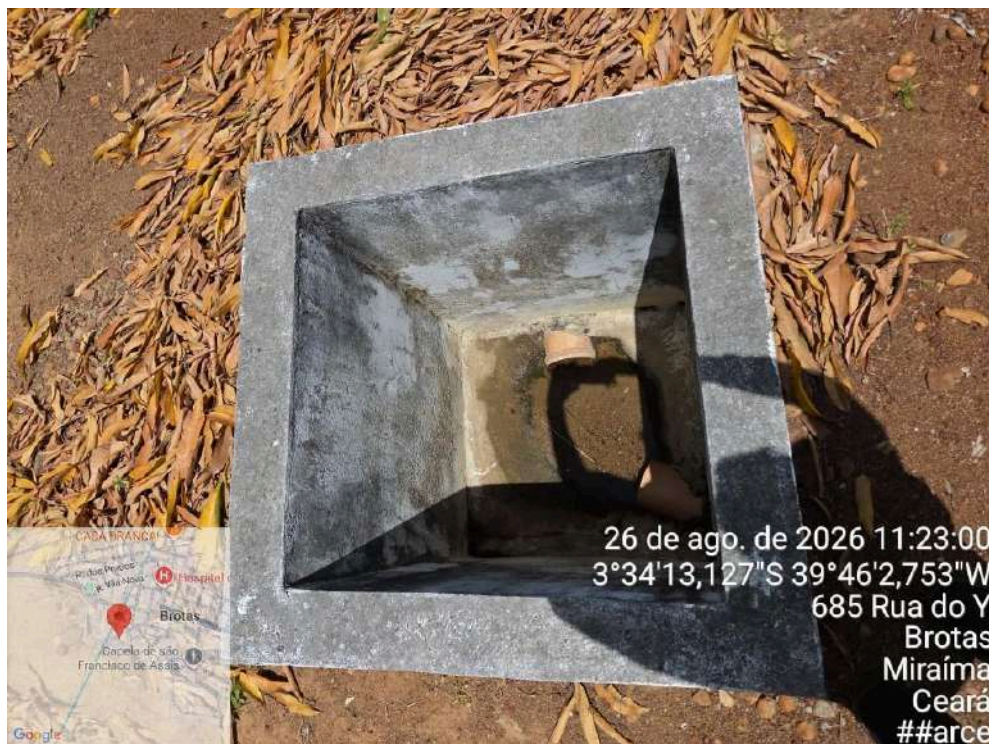
- RAP-02: abertura superior destampada e sem proteção adequada; deterioração do revestimento da cobertura, além de mangueiras e cabos dispostos de forma inadequada sobre a estrutura; suspiro sem proteção adequada e com sinais de corrosão; fissura no revestimento da parede, acompanhada de sinais de umidade/infiltração; caixa de drenagem/descarga aberta, sem tampa ou grade de proteção (**Fotos 27 a 34**);

**Foto 27 - RAP-02 (Brotas):** abertura superior destampada e sem proteção adequada e deterioração do revestimento da cobertura, além de mangueiras e cabos dispostos de forma inadequada sobre a estrutura.

**Foto 28 - RAP-02 (Brotas):** deterioração do revestimento da cobertura, além de suspiro sem proteção adequada e com sinais de corrosão.

**Foto 29 - RAP-02 (Brotas):** fissura no revestimento da parede, acompanhada de sinais de umidade/infiltração.

**Foto 30** - RAP-02 (**Brotas**): fissura no revestimento da parede, acompanhada de sinais de umidade/infiltração.

**Foto 31** - RAP-02 (**Brotas**): fissura no revestimento da parede, associada a sinais de umidade/infiltração e manchas de deterioração na região inferior da estrutura.

**Foto 32** - RAP-02 (**Brotas**): fissura no revestimento da parede, associada a sinais de umidade/infiltração e manchas de deterioração.

**Foto 33** - RAP-02 (**Brotas**): caixa de drenagem/descarga aberta, sem tampa ou grade de proteção.

**Foto 34 - RAP-02 (Brotas):** caixa de drenagem/descarga aberta, sem tampa ou grade de proteção.

3.12. RAP-02: abertura superior destampada e sem proteção adequada; deterioração do revestimento da cobertura, além de mangueiras e cabos dispostos de forma inadequada sobre a estrutura; suspiro sem proteção adequada e com sinais de corrosão; fissura no revestimento da parede, acompanhada de sinais de umidade/infiltração; caixa de drenagem/descarga aberta, sem tampa ou grade de proteção;

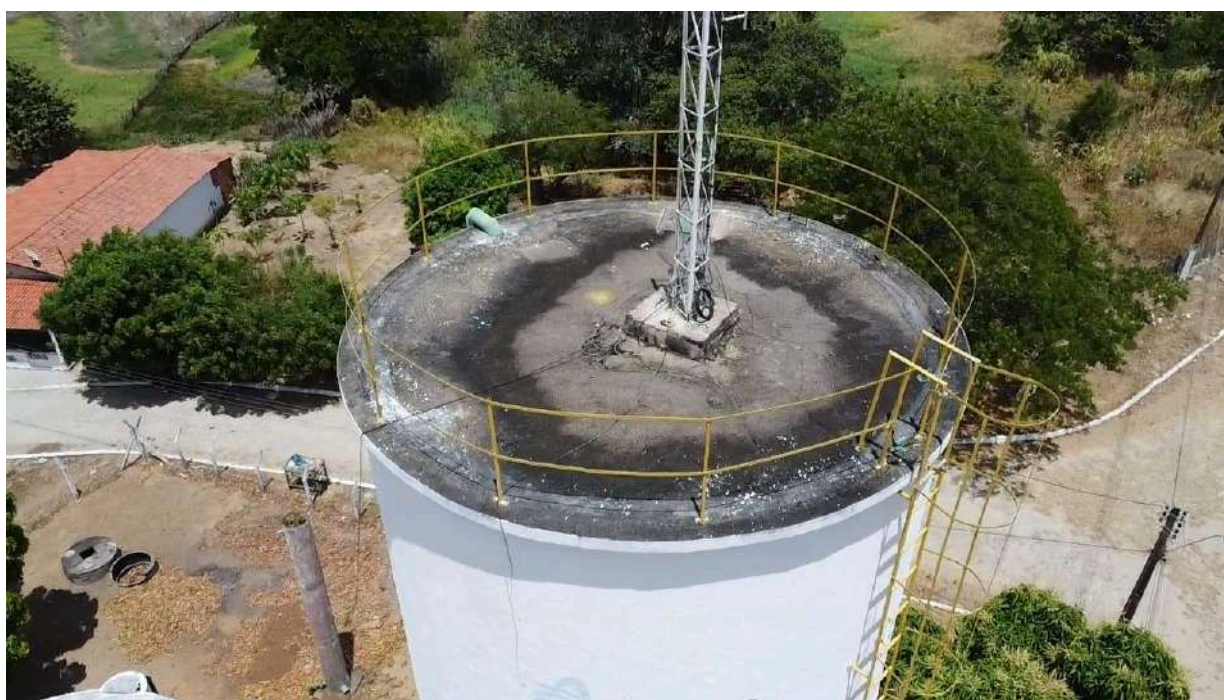
**Foto 35 - REL-01 (Brotas):** deterioração do revestimento da cobertura e presença de cabos dispostos de forma desorganizada sobre a superfície.

3.13. REL-01: deterioração do revestimento da cobertura e presença de cabos dispostos de forma desorganizada sobre a superfície;

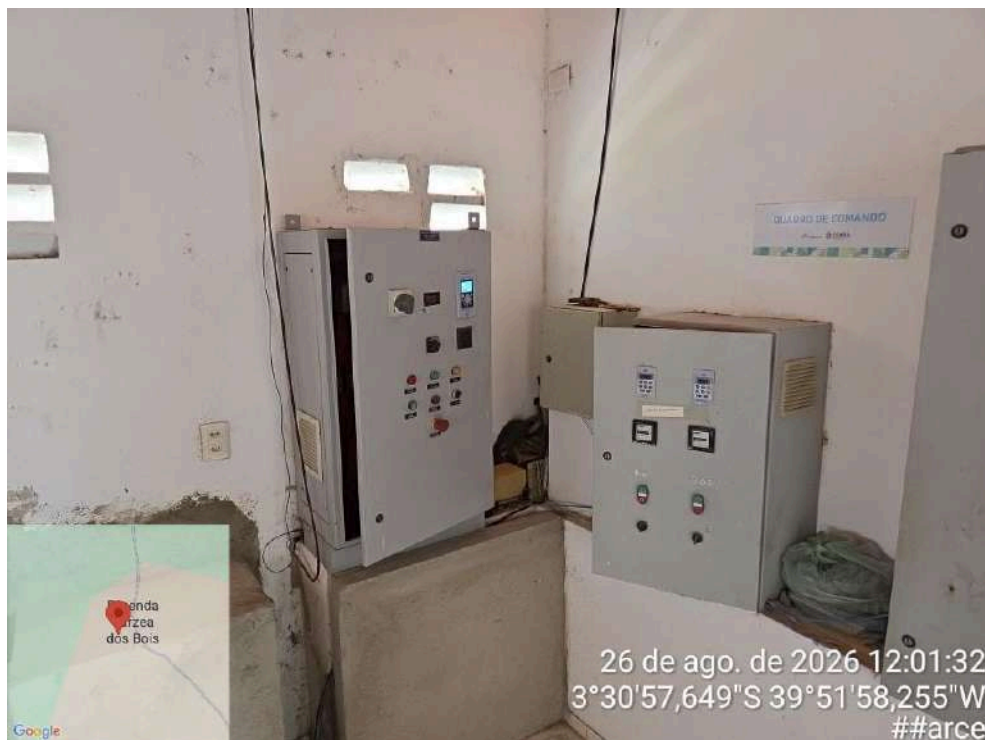
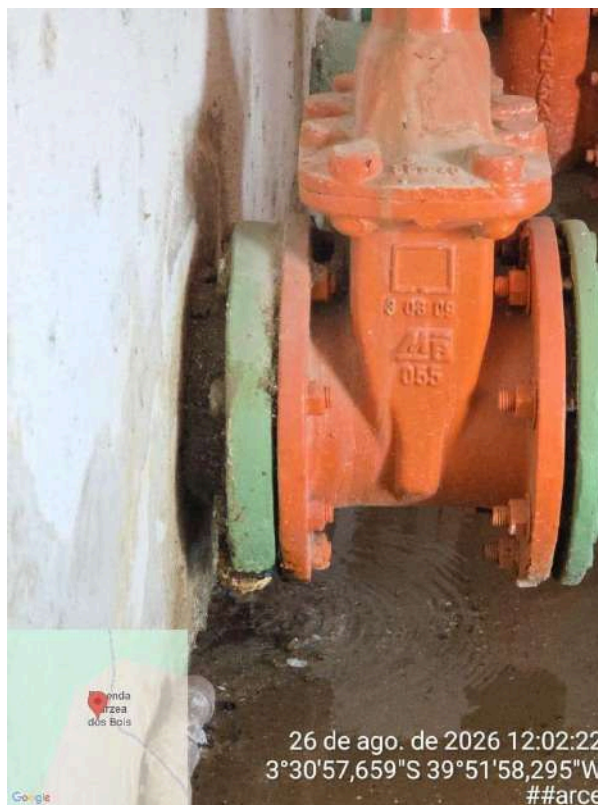
- REL-01: deterioração do revestimento da cobertura e presença de cabos dispostos de forma desorganizada sobre a superfície (**Foto 35**);
- EEAT: quadros de comando com portas parcialmente abertas; fiação aparente e desorganizada, além de presença de materiais armazenados inadequadamente na área operacional e sinais de deterioração nas paredes; registro de manobra com vazamento (**Fotos 36 e 37**);

**Foto 36 - EEAT (Brotas):** quadros de comando com portas parcialmente abertas, fiação aparente e desorganizada, além de presença de materiais armazenados inadequadamente na área operacional e sinais de deterioração nas paredes.

**Foto 37 - EEAT (Brotas):** registro de manobra com vazamento.

3.14. EEAT: quadros de comando com portas parcialmente abertas; fiação aparente e desorganizada, além de presença de materiais armazenados inadequadamente na área operacional e sinais de deterioração nas paredes; registro de manobra com vazamento;

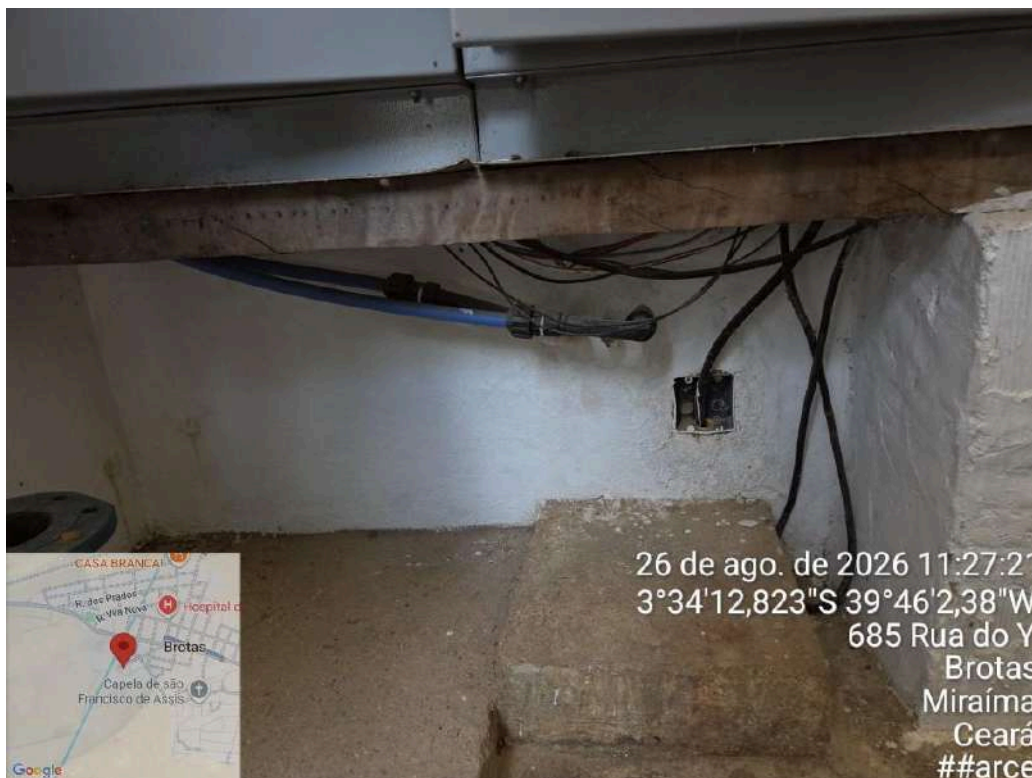
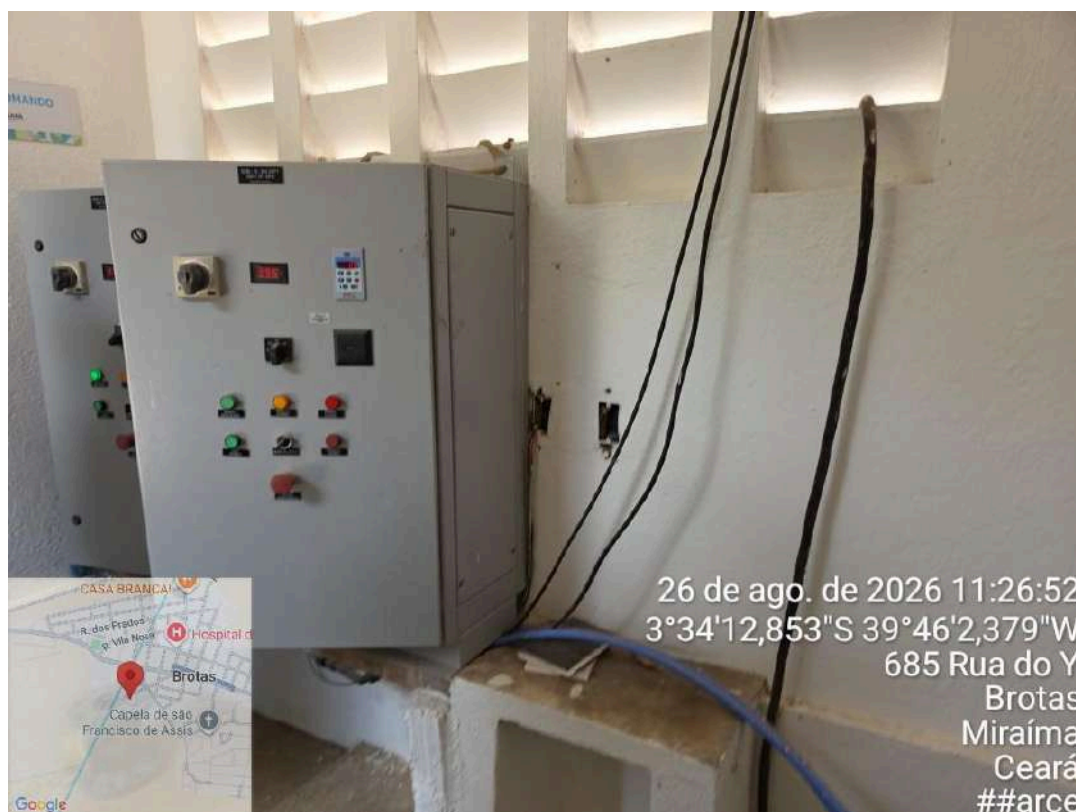
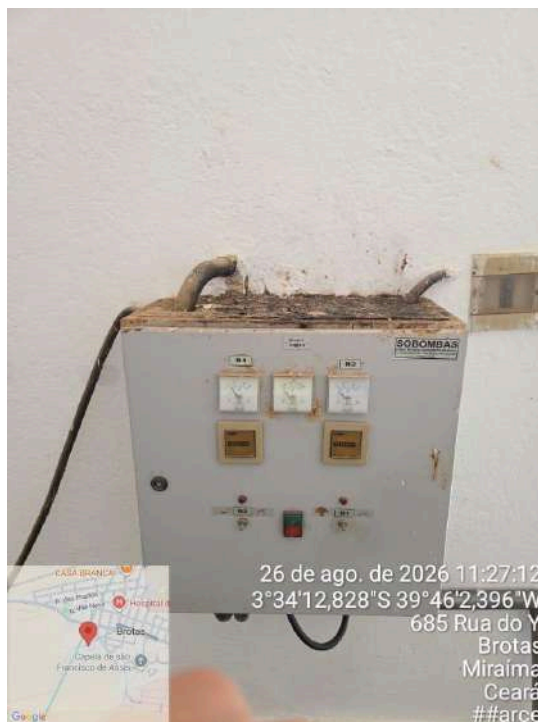
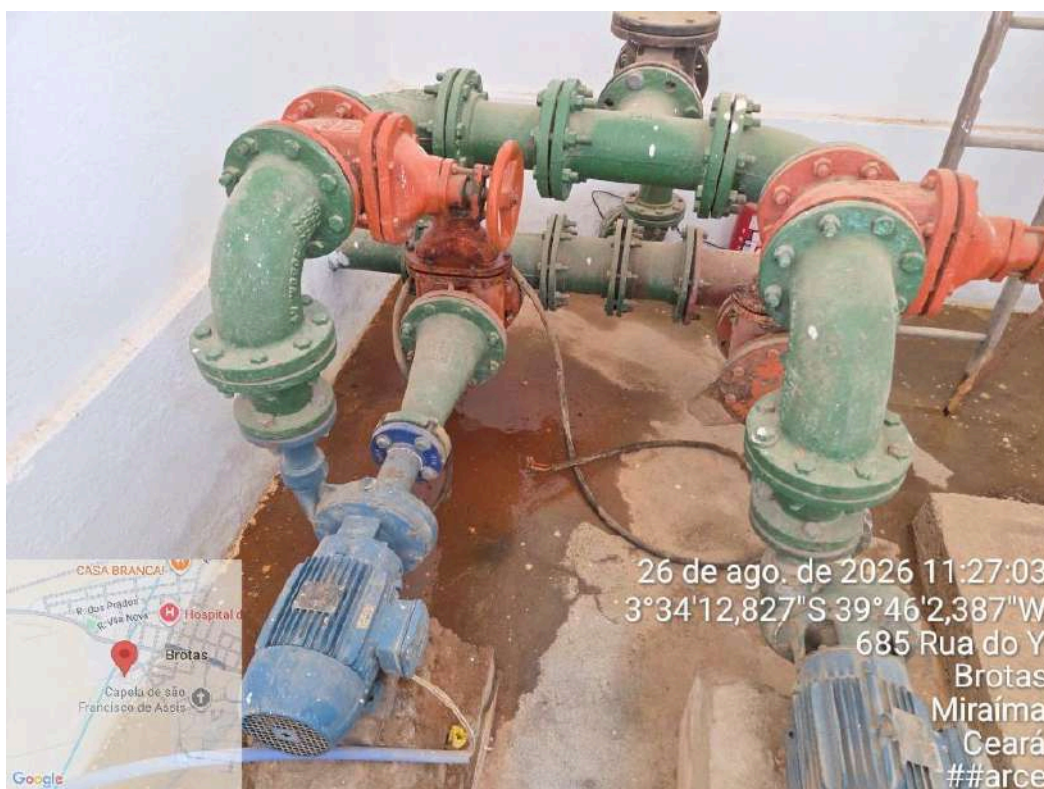
- Casa de bombas: fiação elétrica exposta e desorganizada, com cabos soltos dispostos sob os quadros de comando; caixa elétrica sem proteção adequada; quadro de comando com acúmulo de sujidades e resíduos sobre a parte superior, além de sinais de corrosão em componentes e pontos da estrutura metálica; conjuntos motobomba, registros e conexões com sinais de corrosão, além de presença de vazamento, acúmulo de água e sujidades no piso da área operacional (**Fotos 38 a 41**);

**Foto 38** - Casa de bombas (**Brotas**): fiação elétrica exposta e desorganizada, com cabos soltos dispostos sob os quadros de comando, além de caixa elétrica sem proteção adequada.

**Foto 39** - Casa de bombas (**Brotas**): quadro de comando com fiação exposta e desorganizada, cabos soltos dispostos ao longo da parede e da bancada, caixas elétricas sem proteção adequada, além da presença de sujidades.

**Foto 40** - Casa de bombas (**Brotas**): quadro de comando com acúmulo de sujeidades e resíduos sobre a parte superior, além de sinais de corrosão em componentes e pontos da estrutura metálica.

**Foto 41** - Casa de bombas (**Brotas**): fiação exposta e desorganizada, conjuntos motobomba, registros e conexões com sinais de corrosão, além de presença de vazamento, acúmulo de água e sujeidades no piso da área operacional.

3.15. Casa de bombas: fiação elétrica exposta e desorganizada, com cabos soltos dispostos sob os quadros de comando; caixa elétrica sem proteção adequada; quadro de comando com acúmulo de sujidades e resíduos sobre a parte superior, além de sinais de corrosão em componentes e pontos da estrutura metálica; conjuntos motobomba, registros e conexões com sinais de corrosão, além de presença de vazamento, acúmulo de água e sujidades no piso da área operacional;
