RELATÓRIO DE FISCALIZAÇÃO RF/CSB/0018/2024

Assunto: Fiscalização dos Sistemas de Abastecimento de Água e Esgotamento Sanitário do Município de Guaramiranga

COORDENADORIA DE SANEAMENTO BÁSICO

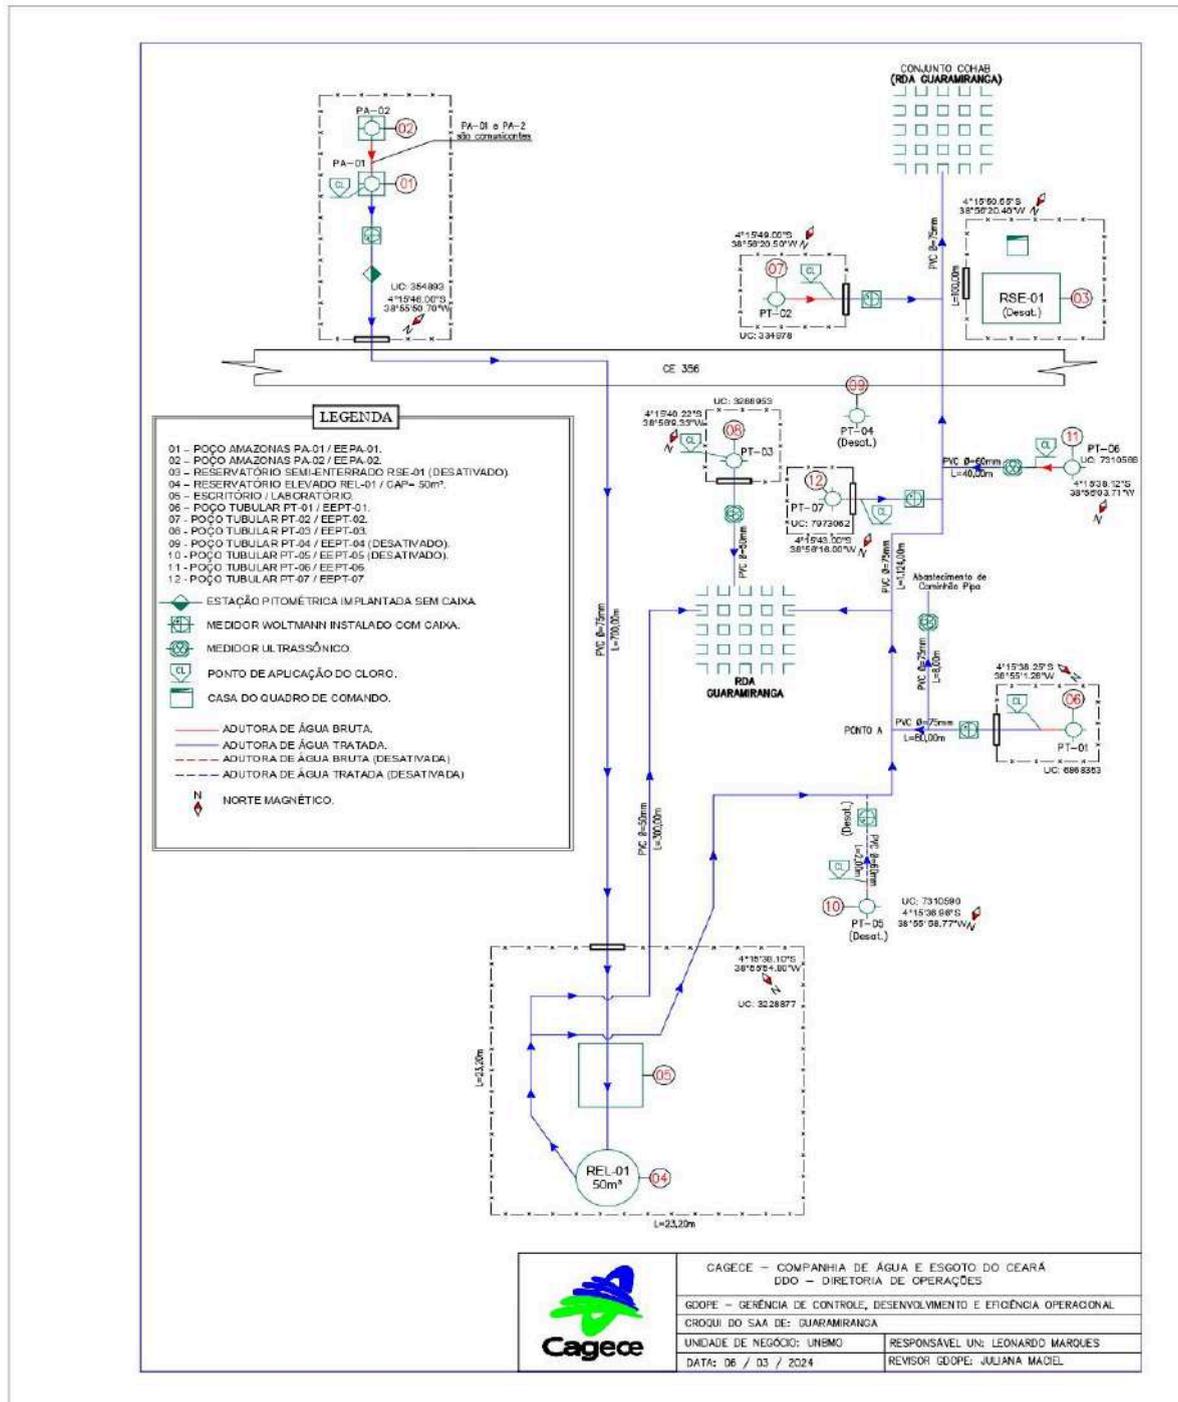
Figura 1 - Croqui do SAA da Sede Guarimiranga

O Sistema de Abastecimento de Água (SAA) da Sede de Guaramiranga tinha 758 ligações reais em março de 2024 e 714 ligações ativas em janeiro de 2024. Os índices de cobertura e atendimento em janeiro de 2024 eram de 99,42% e 86,28%, respectivamente. Os mananciais (fonte de captação) são subterrâneos, compostos de 2 poços amazonas e 7 poços profundos, dos quais 2 poços estão desativados. A vazão captada é de 35,82 m³/h, com 12,61 horas de funcionamento. A reservação é composta de 1 reservatório elevado com capacidade de 50 m³ e 1 reservatório semi enterrado que se encontra desativado. Cabe ressaltar que o Sistema de Abastecimento de Água (SAA) da Localidade de Forquilha não é operado pela CAGECE. (**Quadro 1 e Figura 1**).

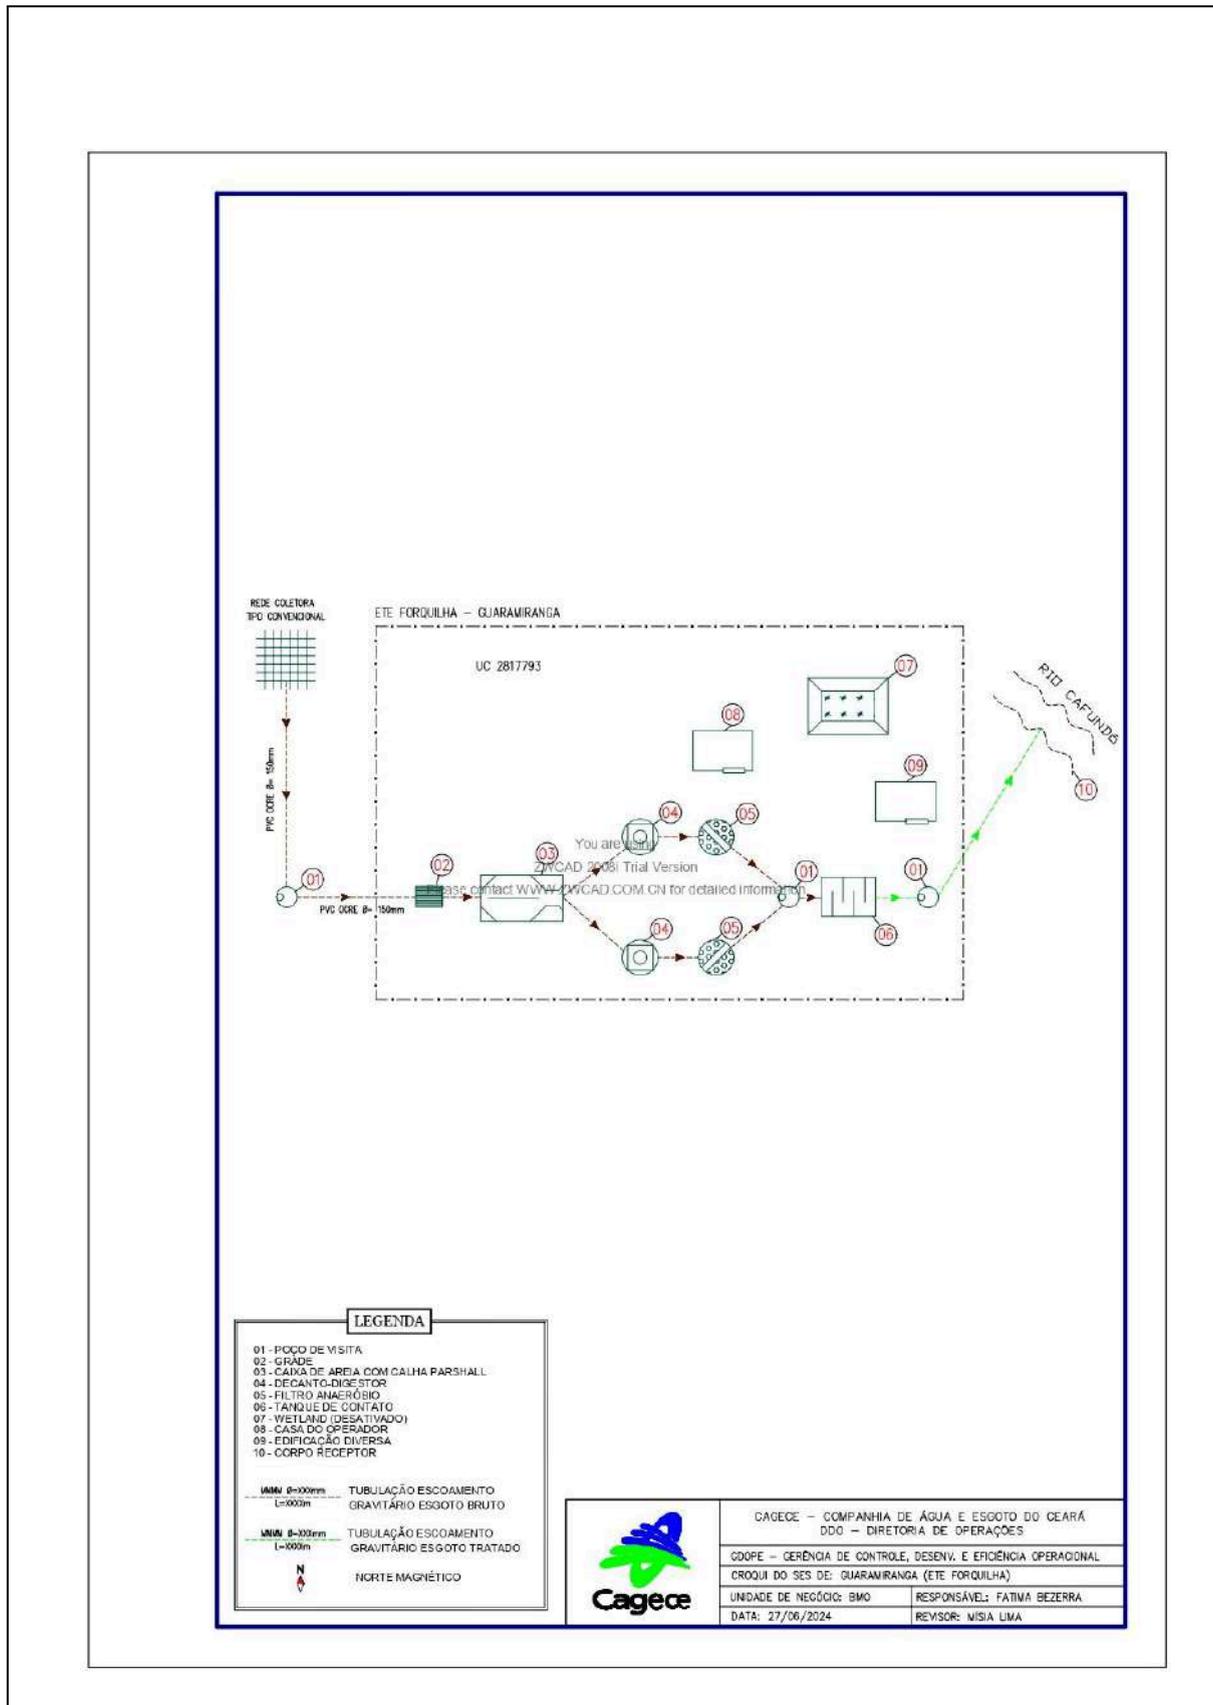
Figura 3 - Croqui do SES - ETE Forquilha

O sistema de esgotamento sanitário (SES) da Sede de Guaramiranga e Localidade de Forquilha tinham, respectivamente, 368 e 86 ligações ativas em 2024. O índice de cobertura da Sede de Guaramiranga em 2024 era de 63,92%. O SES possui duas Estações de Tratamento de Esgoto, a ETE Guaramiranga com tratamento Reator UASB e a ETE Forquilha com tratamento Decanto Digestor associado a filtro anaeróbico (**Quadro 2 e Figuras 2 e 3**).

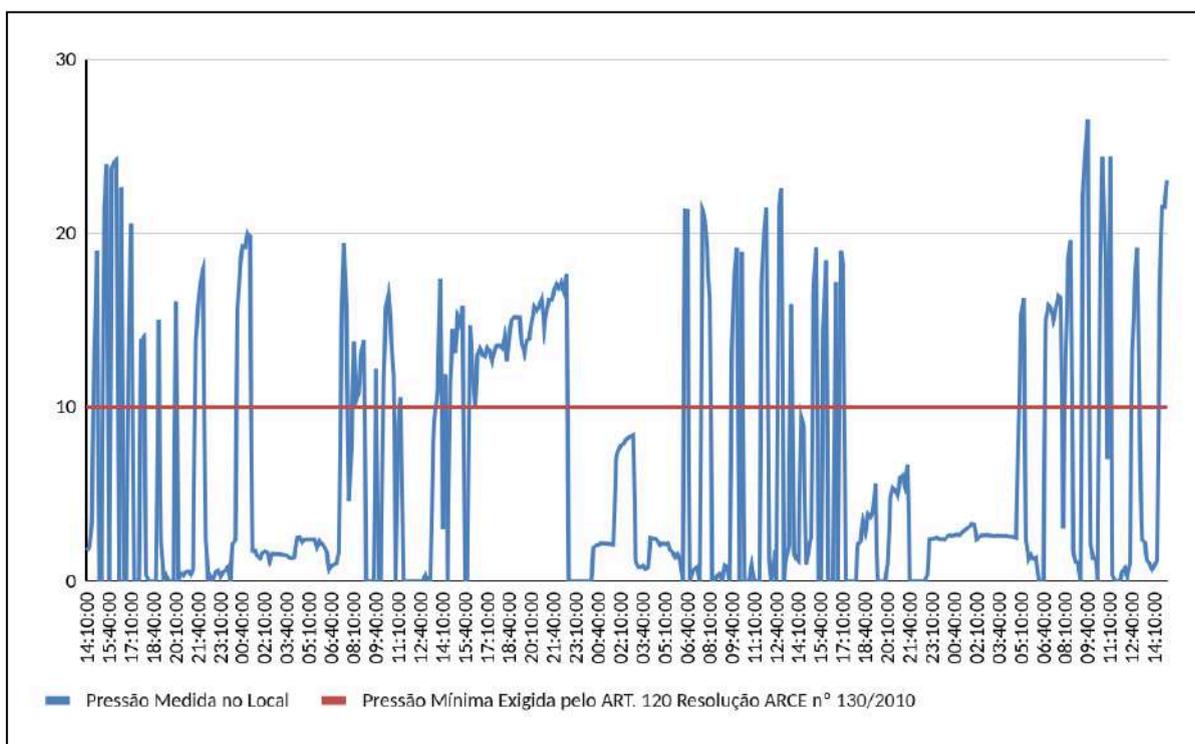
Figura 4 - Monitoramento da pressão no SAA de Guaramiranga, de 12/08/2024 a 15/08/2024, no endereço: Rua Chico Simplício, 80.

- **Rua Chico Simplicio, 80:** as medições foram realizadas no período de 12/08/2024 às 14:10h a 15/08/2024 às 15:00h. Constatou-se pressão abaixo de 10 mca em 299 das 438 aferições realizadas, o que representa 68,30% do período analisado (**Figura 4**).
- **Rua Professor Júlio Holanda, S/N:** as medições foram realizadas no período de 12/08/2024 às 14:30h a 15/08/2024 às 15:10h. Constatou-se pressão abaixo de 10 mca em 159 das 437 aferições realizadas, o que representa 36,40% do período analisado (**Figura 5**).

Não conformidade NC1 - Resolução ARCE nº 147/2010, Anexo I, item **01.05**: Fornecer água com pressão em desacordo com os limites estabelecidos pela ARCE.

Determinação D1 - A CAGECE deve fornecer água com pressão de acordo com os limites estabelecidos pela ARCE, visando corrigir as não conformidades verificadas na constatação C1.

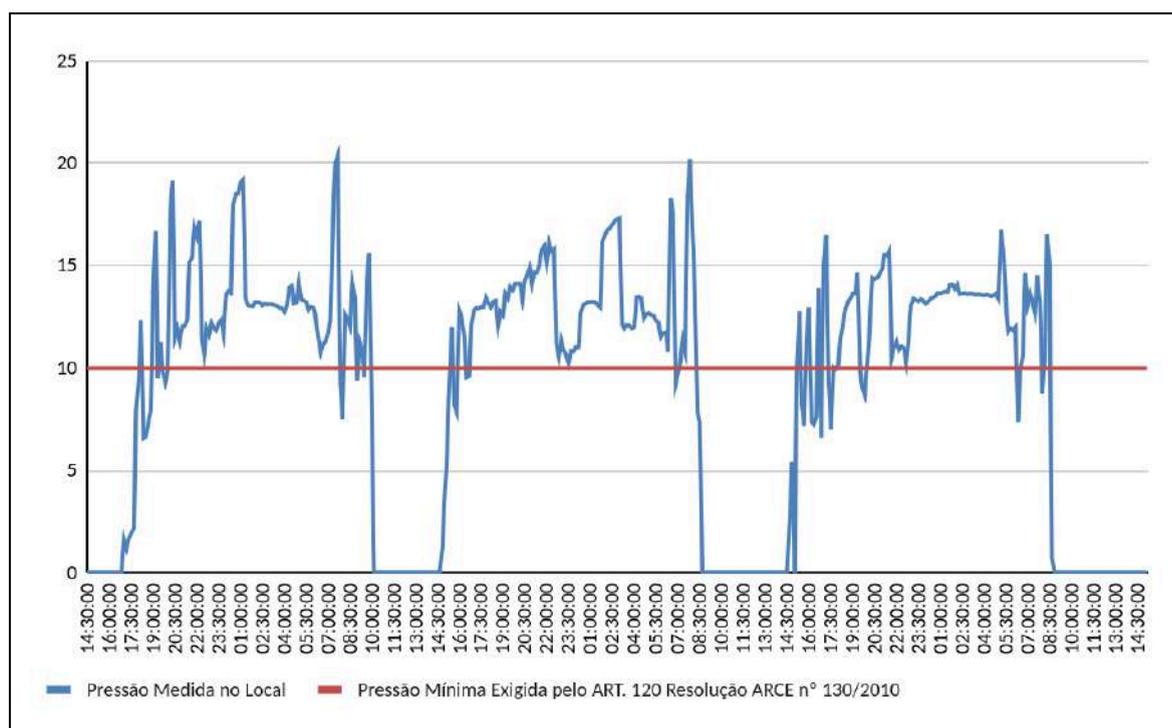
Figura 5 - Monitoramento da pressão no SAA de Guaramiranga, de 12/08/2024 a 15/08/2024, no endereço: Rua Professor Júlio Holanda, s/n (cemitério).

- **Rua Chico Simplicio, 80** - as medições foram realizadas no período de 12/08/2024 às 14:10h a 15/08/2024 às 15:00h. Constatou-se descontinuidade, em 112 das 438 aferições realizadas, o que representa 25,57% do período analisado (**Figura 4**).
- **Rua Professor Júlio Holanda, S/N** - as medições foram realizadas no período de 12/08/2024 às 14:30h a 15/08/2024 às 15:10h. Constatou-se descontinuidade, em 119 das 437 aferições realizadas, o que representa 27,23% do período analisado (**Figura 5**).

Não conformidade NC2 - Resolução ARCE nº 147/2010, Anexo I, item **01.03**: Interromper indevidamente a prestação dos serviços ou não restabelecer o serviço quando exigido pela legislação.

Determinação D2 - A CAGECE não deve interromper indevidamente a prestação dos serviços e deve restabelecer o serviço quando exigido pela legislação, visando corrigir as não conformidades verificadas na constatação C2.

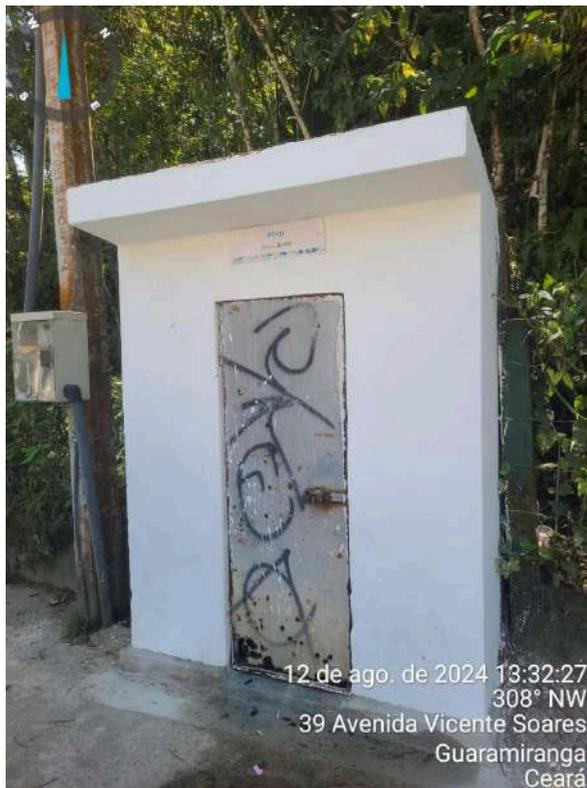
- PT-01: casa de abrigo com o portão corroído e as instalações elétricas estão inadequadas (**Fotos 1 a 3**);
- PT-02: casa de abrigo com as instalações elétricas estão inadequadas (**Foto 4**);
- A CAGECE apresentou registros da limpeza do Reservatório REL-01 do SAA da Sede de Guaramiranga, datados de 25/10/2022 e 27/03/2023, portanto há mais de 6 meses (**Figura 6**).

Foto 1 - PT-01: portão corroído.

Não conformidade NC3 - Resolução ARCE nº 147/2010, Anexo I, item **01.07**: Não realizar operação e manutenção adequada das unidades integrantes do sistema de abastecimento de água e de esgotamento sanitário.

Determinação D3 - A CAGECE deve realizar operação e manutenção adequada das unidades integrantes dos sistemas de abastecimento de água e de esgotamento sanitário, visando corrigir as não conformidades descritas na constatação C3.

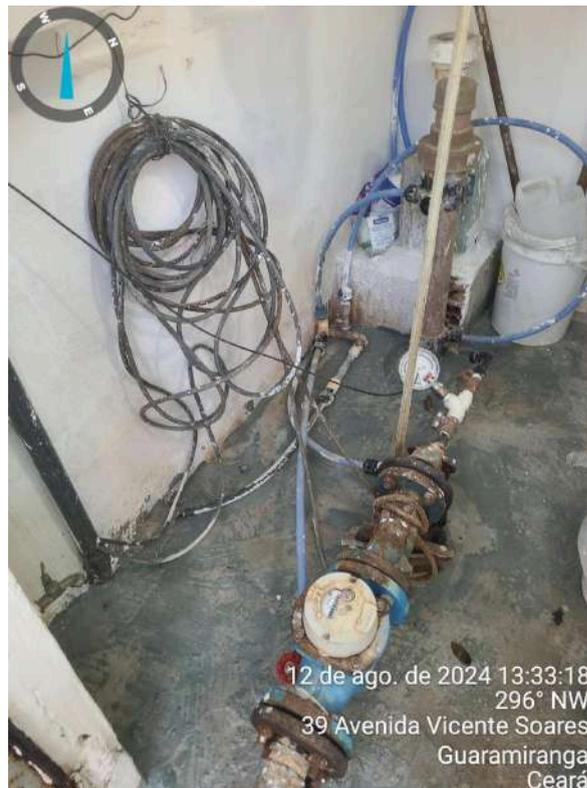
Foto 2 - PT-01: instalações elétricas inadequadas.

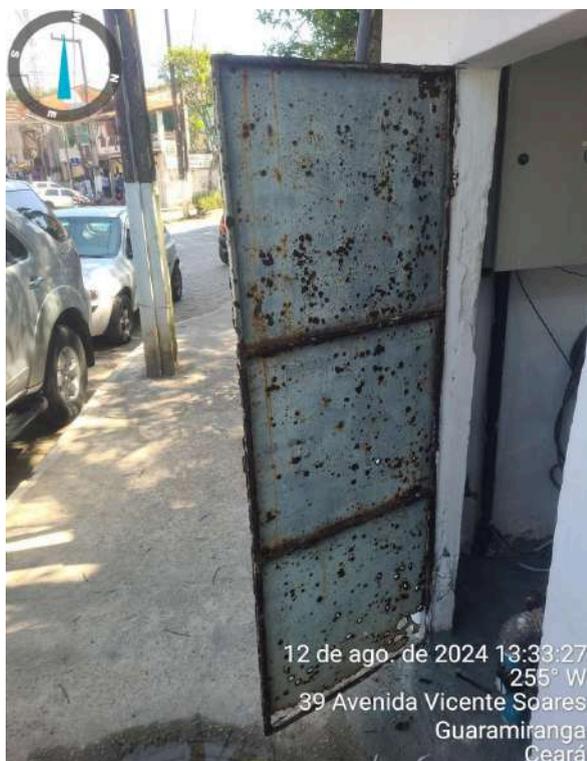
Foto 3 - PT-01 : portão corroído.

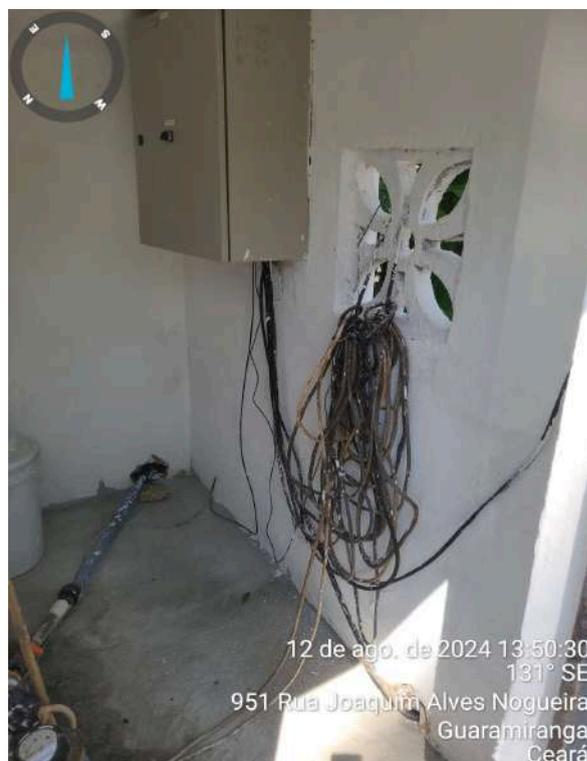
Foto 4 - PT-02: instalações elétricas são inadequadas.

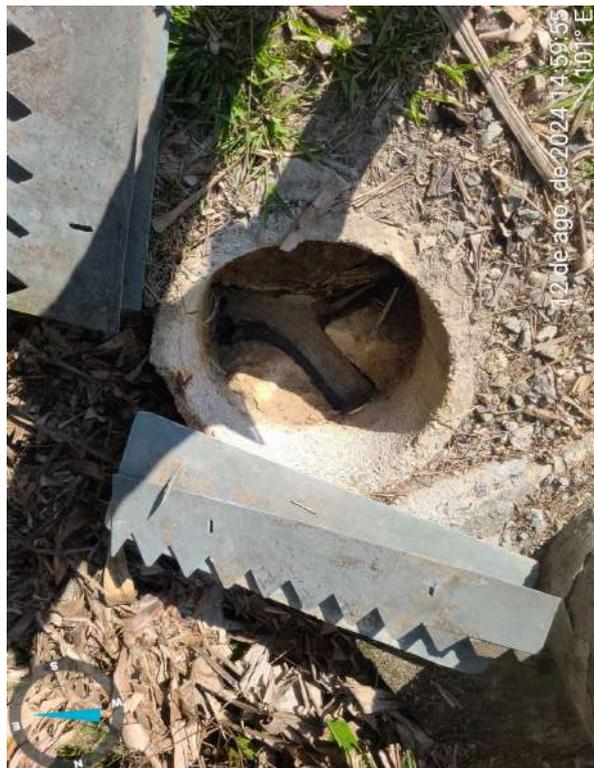
- ETE - Forquilha: caixas de visita sem tampas ou com tampas inadequadas (**Fotos 5 e 6**).

Foto 5 - ETE - Forquilha: caixa de visita sem tampa.

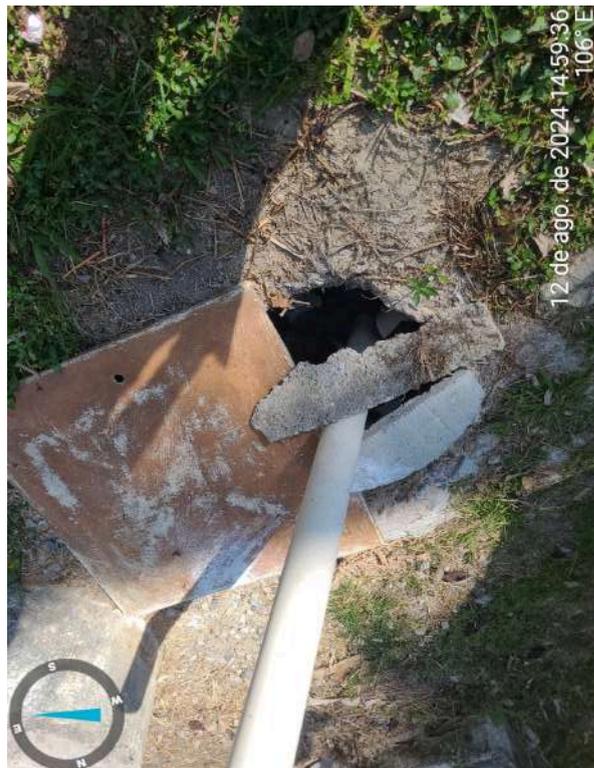
Foto 6 - ETE - Forquilha: caixa de visita com tampa inadequada.
