## **RELATÓRIO DE FISCALIZAÇÃO RF/CSB/0019/2024**

**(NUP: 13012.009880/2024-78) - (PCSB/CSB/0017/2024)**

**Assunto:** Fiscalização dos Sistemas de  
Abastecimento de Água e Esgotamento Sanitário do  
Município de Itaitinga

**COORDENADORIA DE SANEAMENTO BÁSICO**

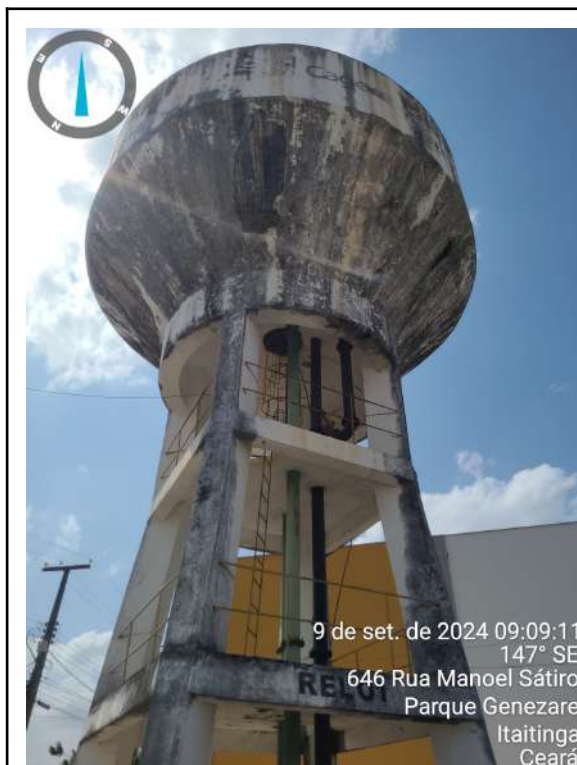
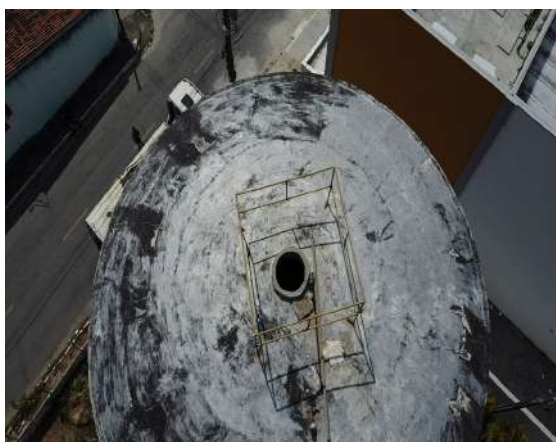
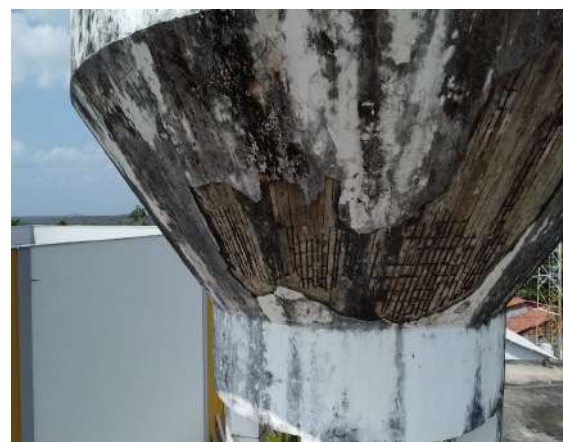
- REL-01: estrutura em concreto armado com aço exposto, o que põe em risco o fornecimento de água, bem como a segurança dos colaboradores e usuários da CAGECE (**Fotos 1 a 4**).

**Foto 1** - REL-01: escada e guarda-corpo corroídos, pintura deteriorada e estrutura em concreto armado com aço exposto.

**Foto 2** - REL-01: escada e guarda-corpo corroídos, pintura deteriorada e estrutura em concreto armado com aço exposto.

**Foto 3** - REL-01: escada e guarda-corpo corroídos, pintura deteriorada e estrutura em concreto armado com aço exposto.

**Foto 4** - REL-01: escada e guarda-corpo corroídos, pintura deteriorada e estrutura em concreto armado com aço exposto.

**Não conformidade NC3** - Resolução ARCE nº 147/2010, Anexo I, item **01.06**: Não cumprir as normas técnicas e os procedimentos estabelecidos para a implantação das instalações dos sistemas de abastecimento de água e de esgotamento sanitário.

- REL-01: escada e guarda-corpo corroídos, sem tampa e pintura deteriorada (**Fotos 1 a 4**);
- Captação: cabos elétricos energizados dos postes submersos (**Foto 5**);

**Determinação D4** - A CAGECE deve realizar operação e manutenção adequada das unidades integrantes dos sistemas de abastecimento de água e de esgotamento sanitário, visando corrigir as não conformidades descritas na constatação C4.

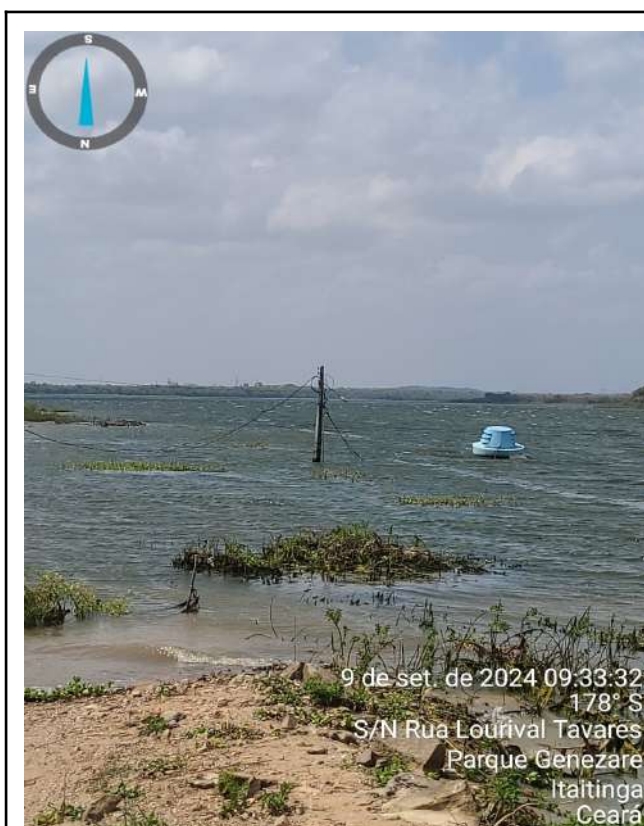
**Foto 5** - Captação: cabos elétricos energizados dos postes submersos.

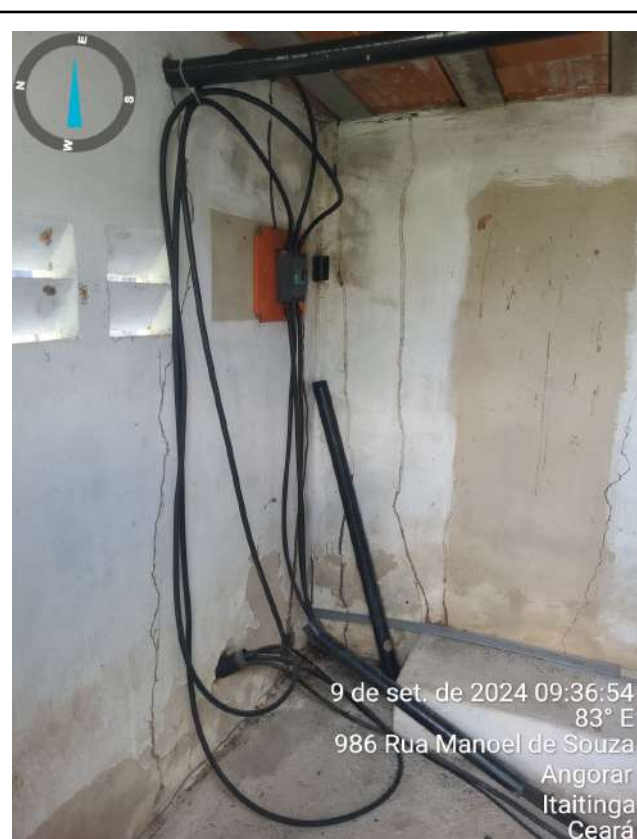
- EECS-1: instalações elétricas inadequadas (**Foto 6**);
- Torre de Nível (ETA): pintura deteriorada e sem identificação (**Foto 7**);
- Filtros F-01 / F-02: pintura deteriorada, sem tampas ou tampas deslocadas e identificação precária, bem como escadas e guarda-corpos corroídos (**Fotos 8 a 12**);

**Foto 6** - EECS-1: instalações elétricas inadequadas.

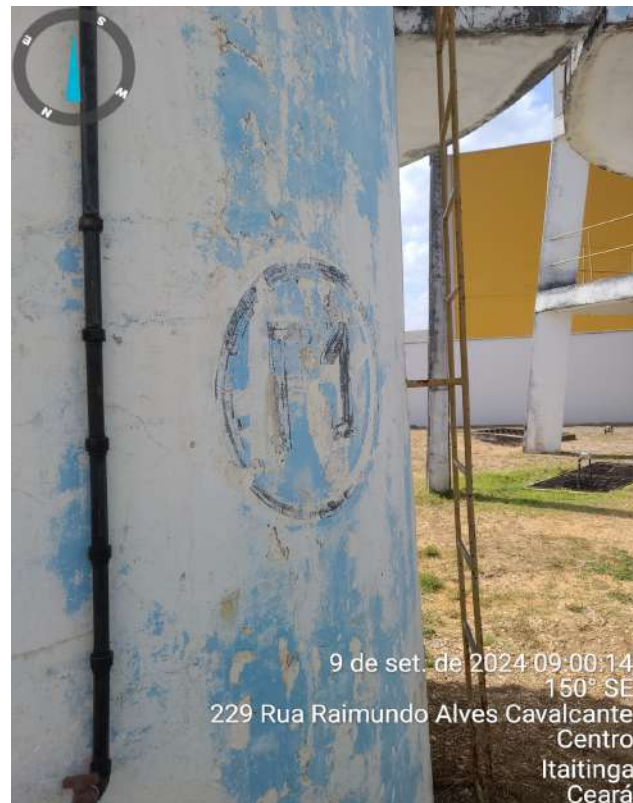
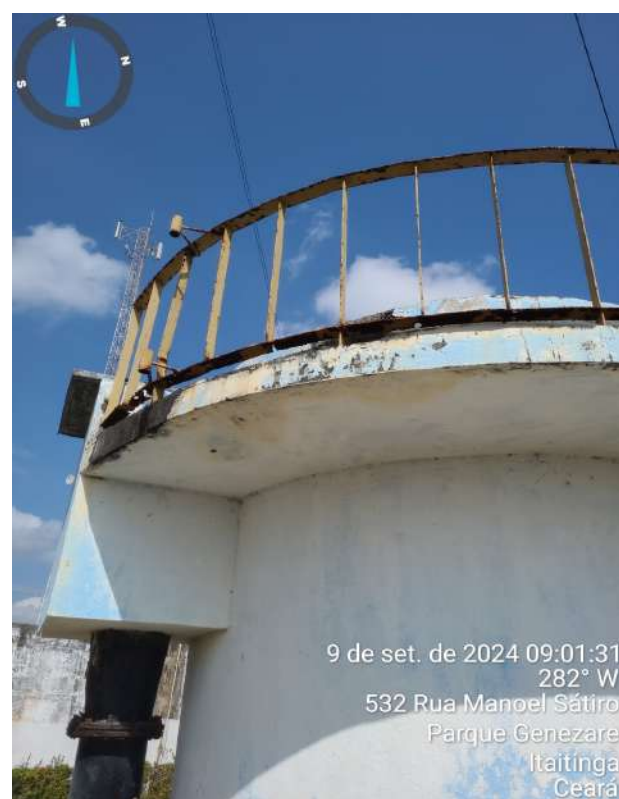
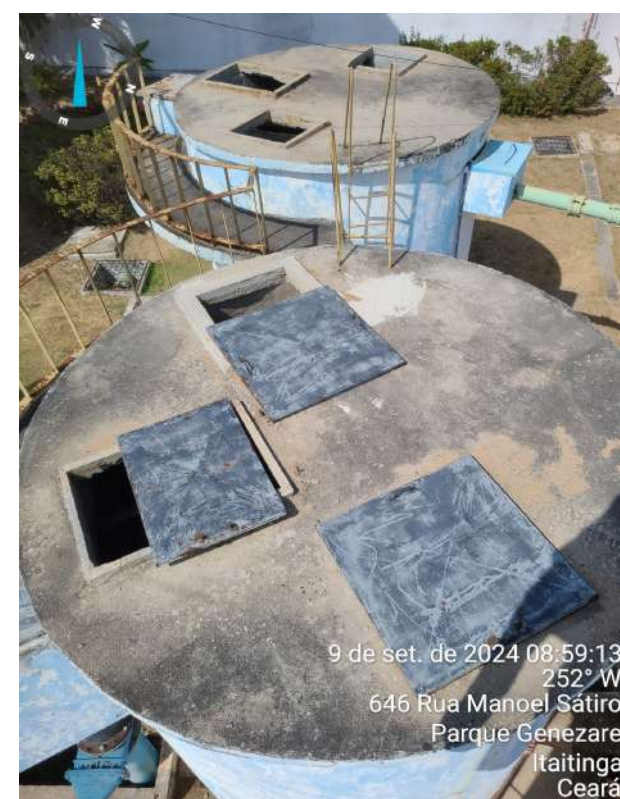
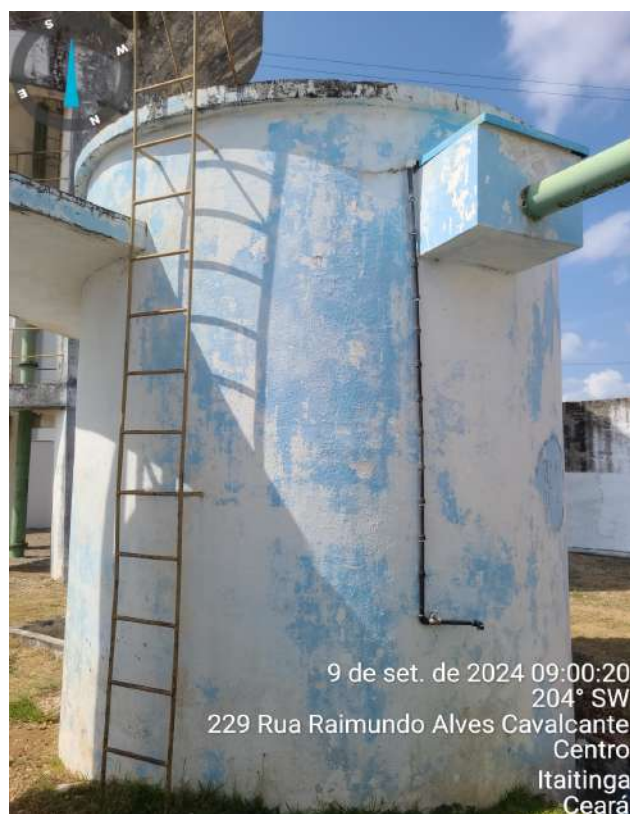
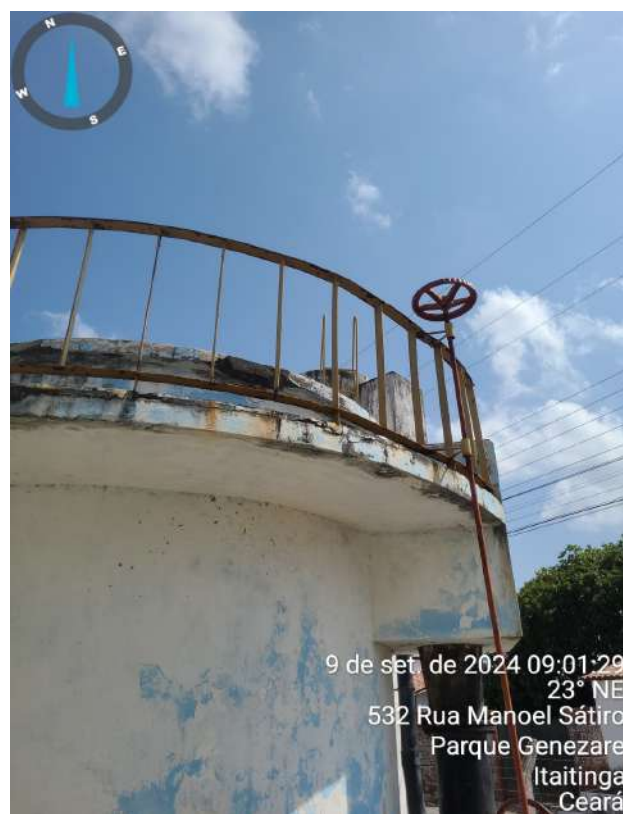
**Foto 8** - Filtros F-01 / F-02: pintura deteriorada, identificação precária e escada corroída.

**Foto 9** - Filtros F-01: pintura deteriorada e guarda-corpo corroído.

**Foto 10** - Filtros F-01 / F-02: sem tampas ou tampas deslocadas.

**Foto 11** - Filtros F-01 / F-02: pintura deteriorada e escada corroída.

**Foto 12** - Filtros F-01 / F-02: pintura deteriorada, e guarda-corpo corroído.

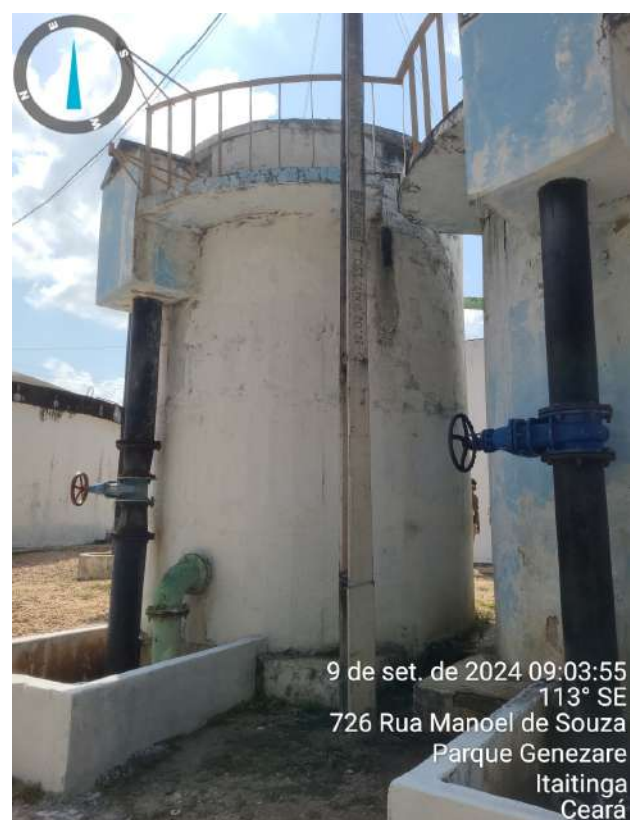
- Filtro F-03: pintura deteriorada e guarda-corpo corroído (**Foto 13**);
- Filtro F-04: pintura deteriorada, presença de vazamento, sem tampas e guarda-corpo corroído (**Fotos 14 a 16**);

**Foto 13** - Filtro F-03: pintura deteriorada e guarda-corpo corroído.

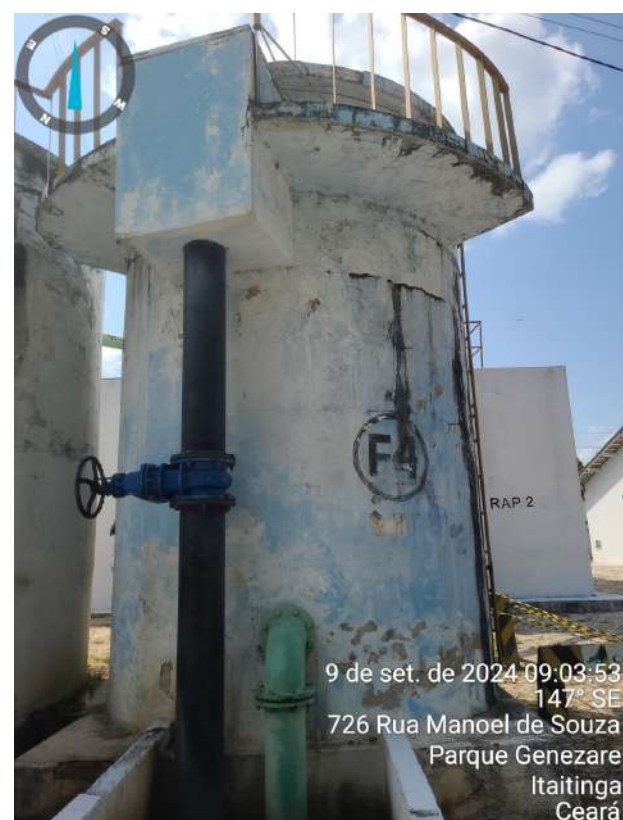
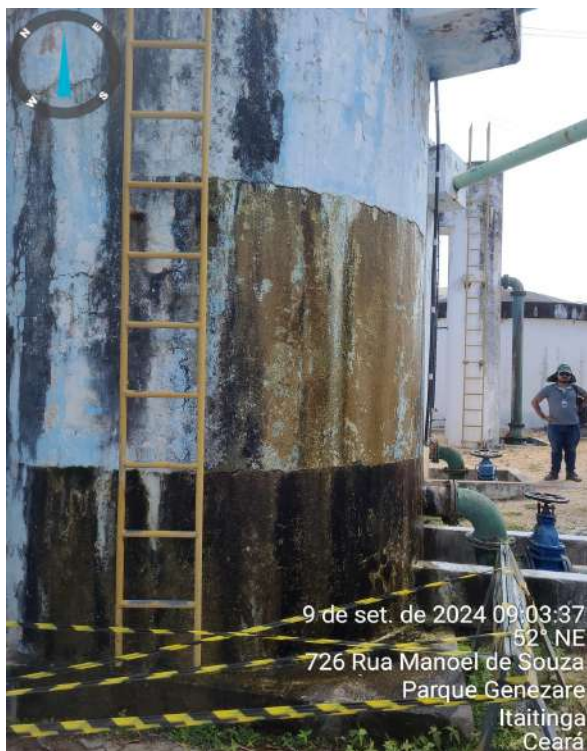
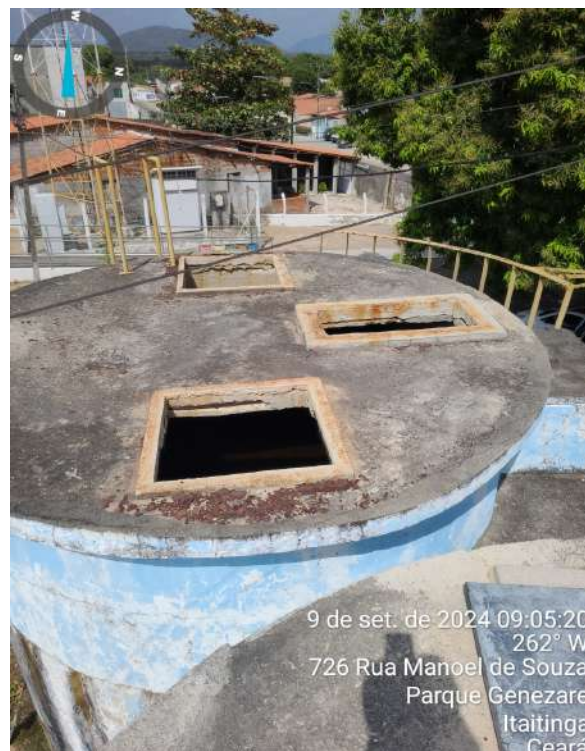
**Foto 14** - Filtro F-04: pintura deteriorada e guarda-corpo corroído

**Foto 15** - Filtro F-04: pintura deteriorada e presença de vazamento.

**Foto 16** - Filtro F-04: pintura deteriorada, sem tampas e guarda-corpo corroído.

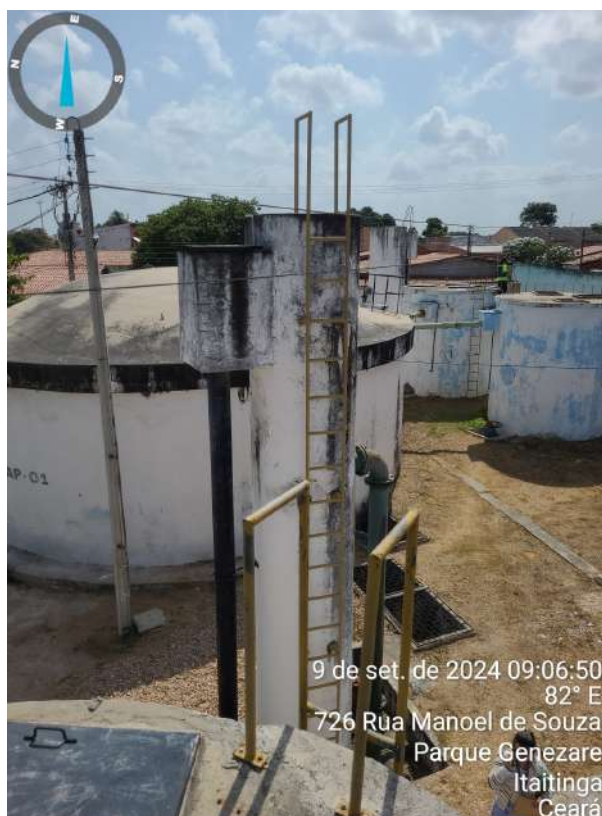
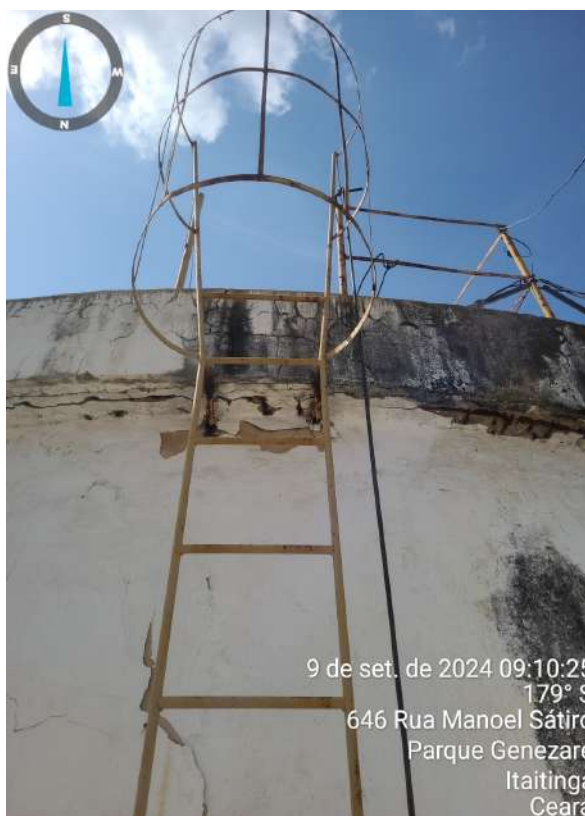
- RAP-01: pintura deteriorada e escada corroída (**Fotos 17 a 19**);
- RAP-02: instalações elétricas inadequadas e escada corroída (**Foto 20**);
- EEAT-01: ausência de guarda-corpo (**Fotos 21 e 22**);

**Foto 17** - RAP-01: pintura deteriorada e escada corroída.

**Foto 18** - RAP-01: pintura deteriorada e escada corroída.

**Foto 19** - RAP-01: instalações elétricas inadequadas e escada corroída.

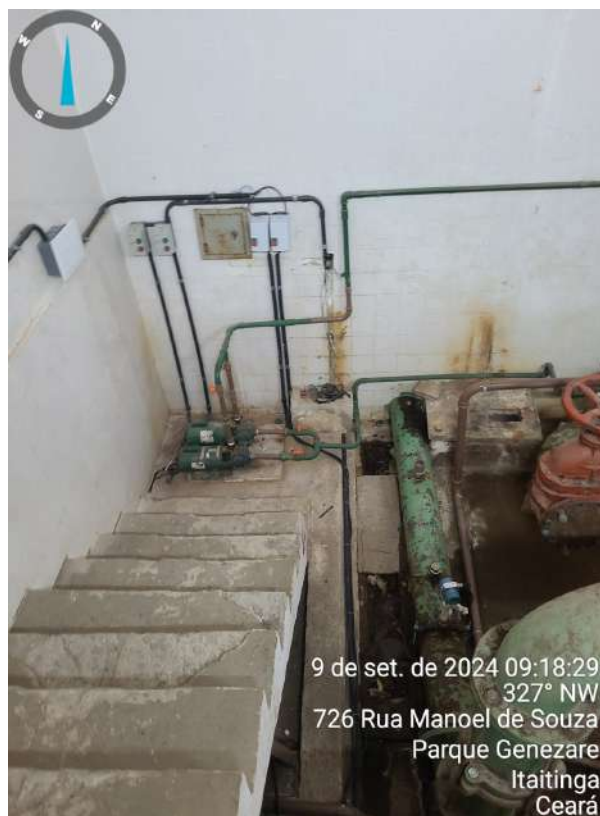
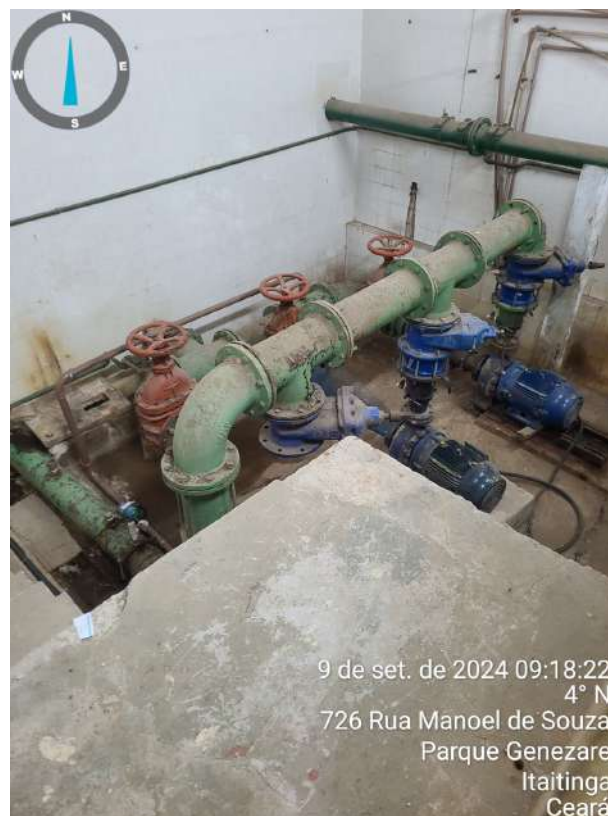
**Foto 21** - EEAT-01: ausência de guarda-corpo.

**Foto 22** - EEAT-01: ausência de guarda-corpo.

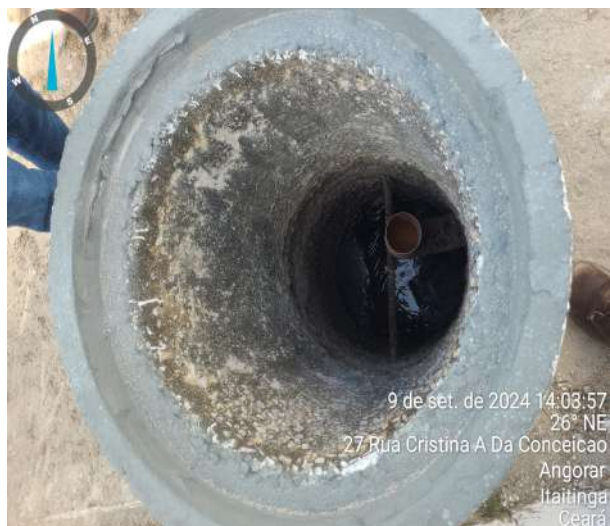
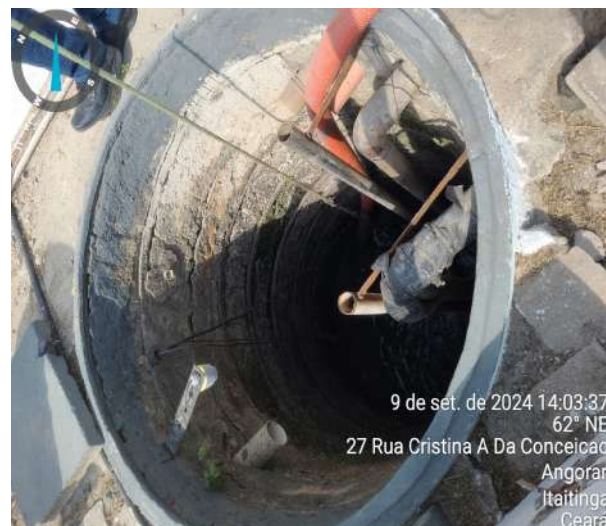
**Foto 23** - ETE PROURB II (Angorá): Estação com poços sem tampas.

**Foto 24** - ETE PROURB II (Angorá): Estação com poços sem tampas.

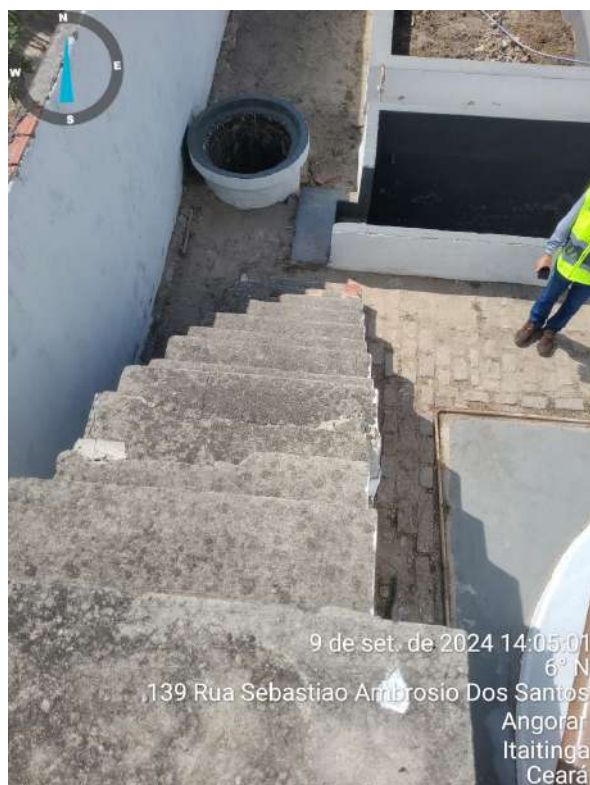
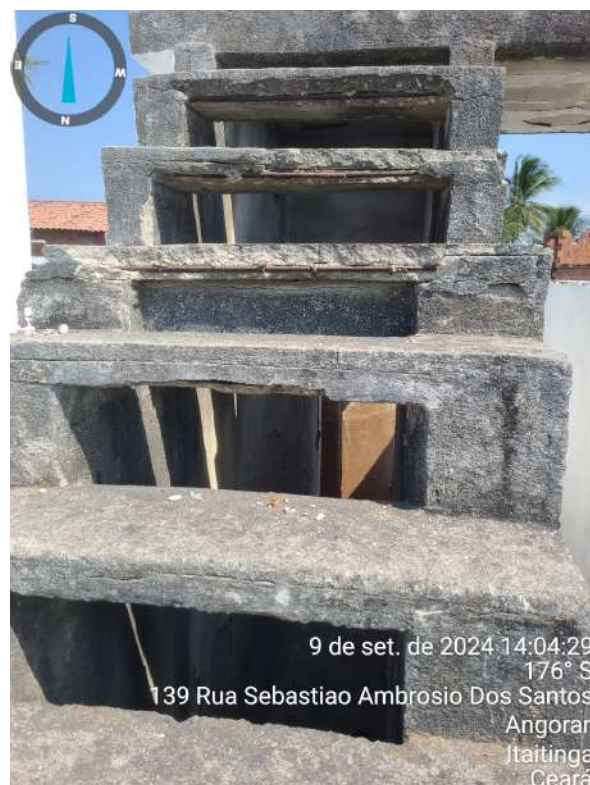
**Foto 25** - ETE PROURB II (Angorá): escada com estrutura comprometida e sem guarda-corpo.

**Foto 26** - ETE PROURB II (Angorá): escada com estrutura comprometida e sem guarda-corpo.

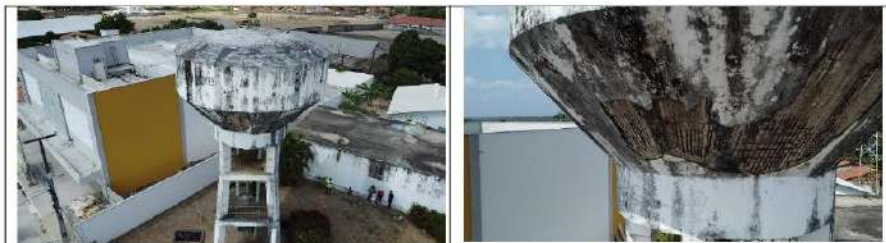
**Fotos 3 e 4 – Vista geral das armaduras expostas do reservatório elevado.**

Considerando a gravidade da não conformidade relatada, que **põe em risco o fornecimento de água para o município de Itaitinga, bem como a segurança dos colaboradores e usuários da Cagece**, solicitamos que a Cagece encaminhe até o dia **19 de setembro de 2024**, as medidas corretivas e urgentes para solução dos problemas, detalhadas por meio de prazos e ações para avaliação desta Agência.
