**RELATÓRIO DE FISCALIZAÇÃO**  
**RF/CSB/0012/2010**

**Assunto: Fiscalização do Sistema de Abastecimento  
de Água do Município de Cedro**

**COORDENADORIA DE SANEAMENTO BÁSICO**

**Fortaleza – CE  
Abril/2010**

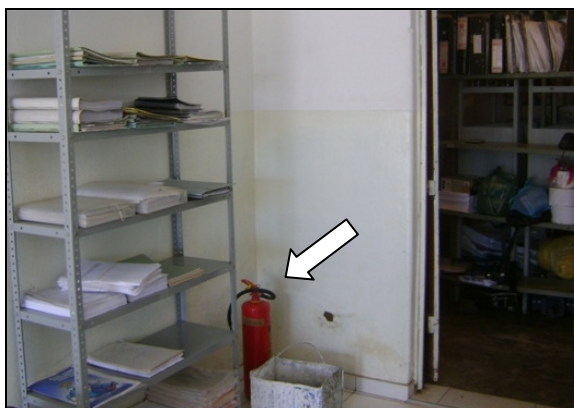
- O sistema dispõe de um escritório operacional localizado na Rua Padre Cícero, 05 – Centro. Neste escritório são exercidas as funções operacionais e de atendimento aos usuários, e onde está localizado o almoxarifado;
- O escritório da CAGECE está passando por reformas, no revestimento e na pintura;
- O extintor de incêndio do escritório encontra-se em local inadequado, além de não estar devidamente sinalizado (**Foto 41**);
- Os materiais e equipamentos de uso diário estão sendo armazenados e estocados de forma inadequada, faltam etiquetas de identificação, organização e separação por tipo (**Fotos 42, 43, 44, 45 e 46**).

**Foto 41** – Extintor de incêndio do escritório.

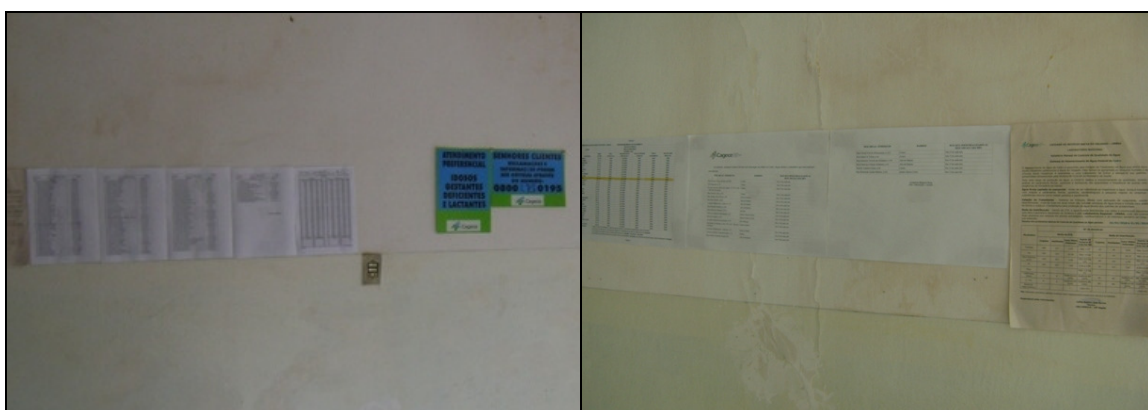
- O núcleo de Cedro opera utilizando o sistema comercial on-line;
- Existe informação sobre o horário de atendimento, tabela de tarifas e aviso de atendimento prioritário às pessoas deficientes, idosos, gestantes e lactantes expostos em local de fácil visualização para consulta do usuário (**Fotos 47 e 48**);

**Fotos 47 e 48** – Informações importantes ao usuários.
