RELATÓRIO DE FISCALIZAÇÃO

RF/CSB/0006/2011

Assunto: Fiscalização do Sistema de Abastecimento de Água do Município de Acopiara

COORDENADORIA DE SANEAMENTO BÁSICO

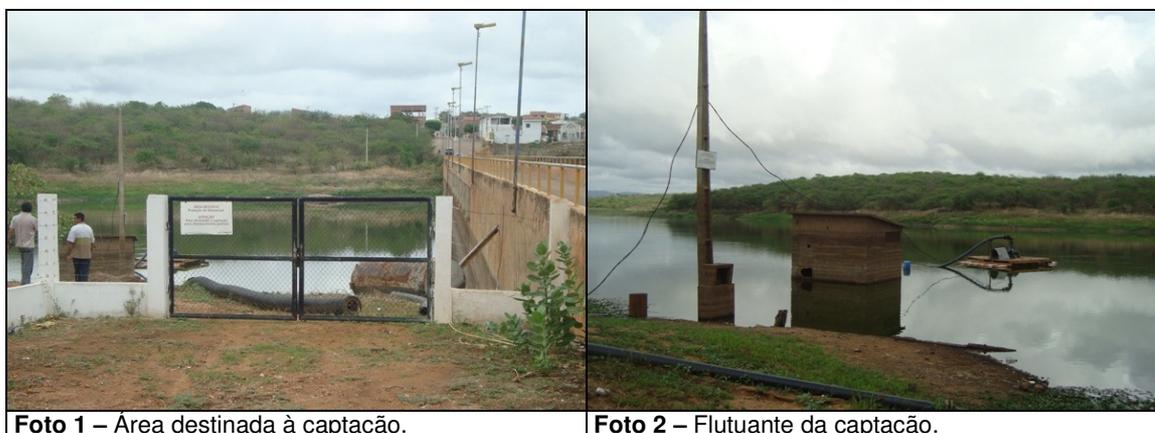
- De acordo com os RECOP's, esta unidade do sistema não apresentou ocorrências, no período de agosto a outubro/2010;
- A área da captação possui cerca de proteção, sinalização e iluminação para trabalhos noturnos (**Foto 1**);
- No ato da inspeção, verificou-se que o flutuante encontrava-se em bom estado de conservação e manutenção (**Foto 2**).

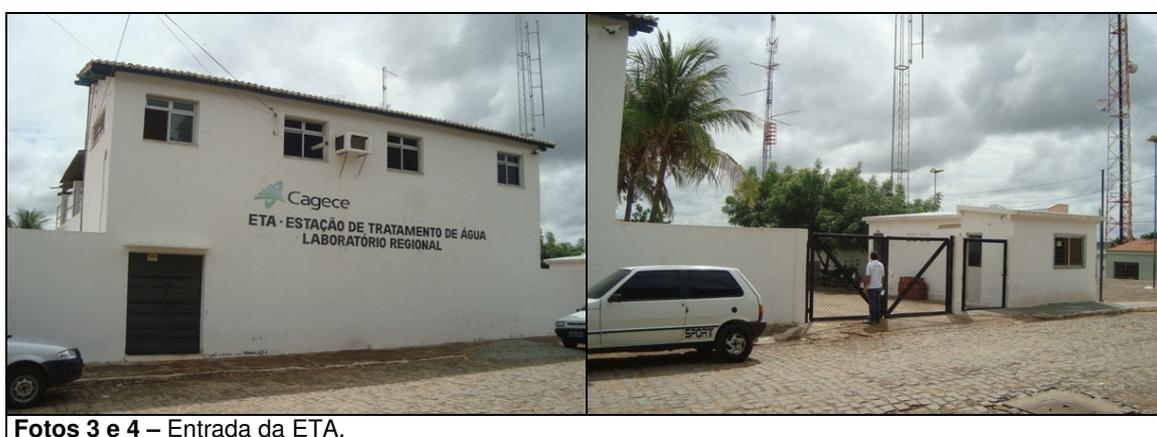
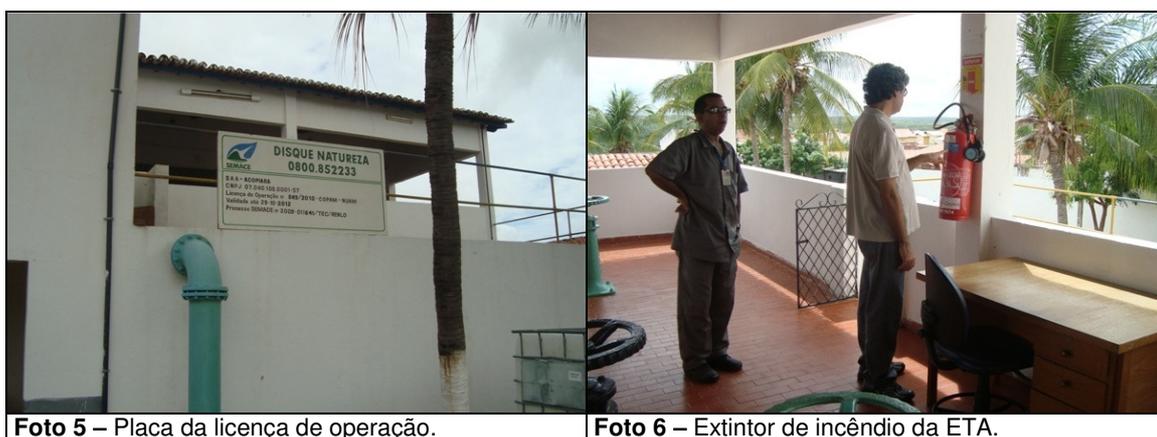
- A estação de tratamento está cercada, sinalizada e possui iluminação para trabalhos noturnos (**Fotos 3 e 4**);
- No ato da inspeção, foi constatada que a Licença de Operação do SAA de Acopiara (fls. 88 a 90 do Processo PCSB/CSB/0090/2010) possui validade até 29/10/2012 (**Foto 5**);
- Na ETA existe extintor de incêndio, dentro do prazo de validade (**Foto 6**);
- Os banheiros da estação de tratamento também são utilizados para guardar materiais e equipamentos (**Fotos 7 e 8**).

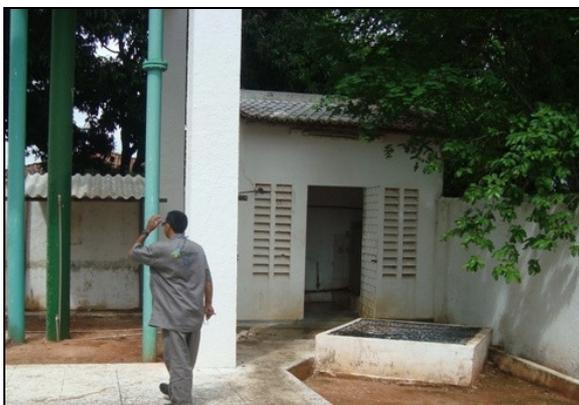
Foto 13 – Casa de química.

- De acordo com os RECOP's, a casa de química não apresentou ocorrências, no período de agosto a outubro/2010 (**Foto 13**);
- O dosador de flúor está funcionando desde julho/2009 (**Foto 14**);
- Os dosadores de PAC e polímero apresentavam bom estado de conservação e manutenção (**Foto 15 e 16**);
- Os cilindros de cloro gasoso estão estocados de forma inadequada, a céu aberto. O dosador de cloro encontra-se em bom estado de conservação e manutenção (**Fotos 17 e 18**);
- A casa de química possui kit de peças de reposição para o caso de vazamento de cloro (**Foto 19**);
- O operador possui os EPI's necessários às suas atividades (**Foto 20**);
- Os produtos químicos da ETA encontram-se armazenados de forma adequada (**Foto 21**).

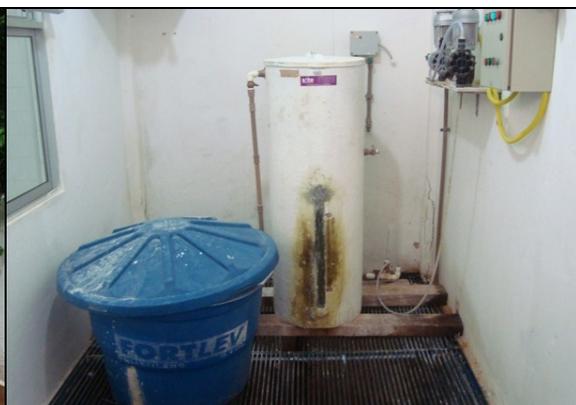
Foto 14 – Dosador de Flúor.

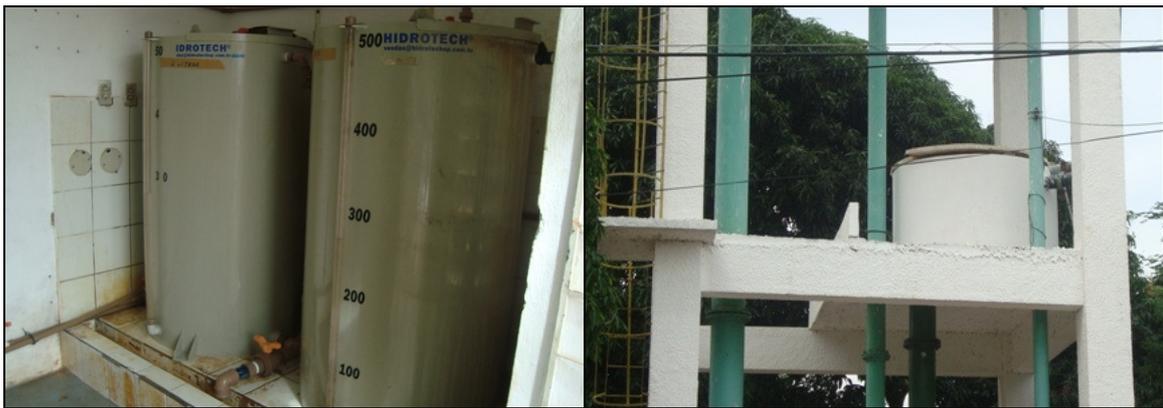
Foto 15 e 16 – Dosador de PAC e polímero.

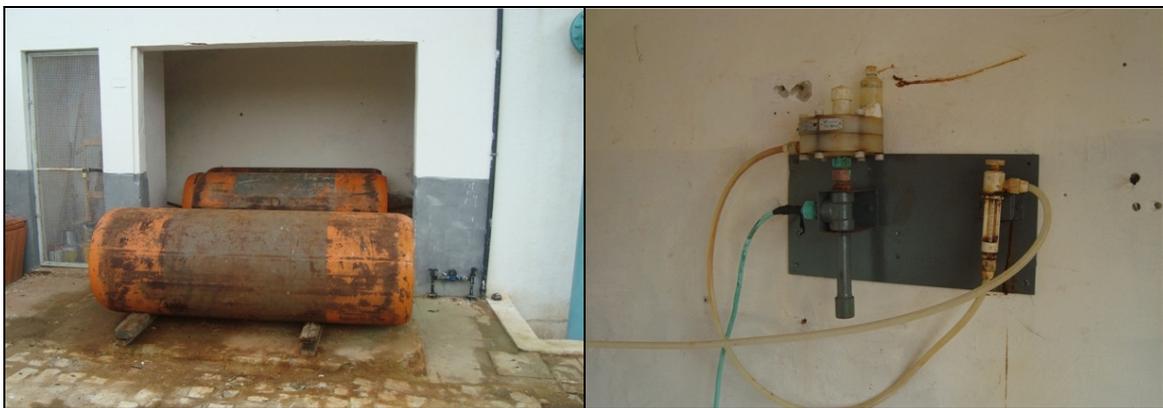
Foto 17 – Cilindros de cloro gasoso.

Foto 18 – Dosador de cloro.

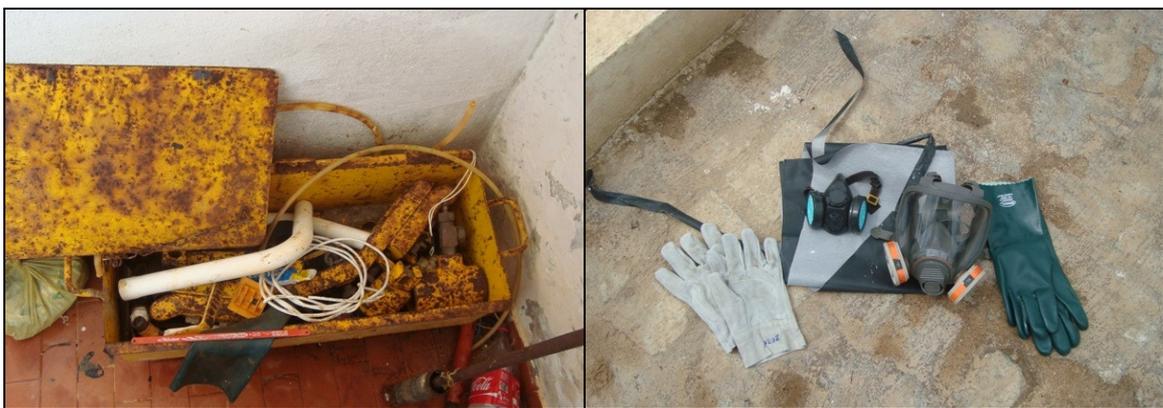
Foto 19 – Kit de peças de reposição.

Foto 20 – EPI's do operador.

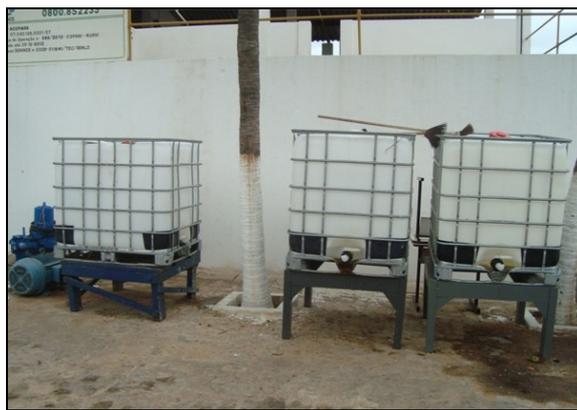
Foto 21 – Armazenamento de produto químico.

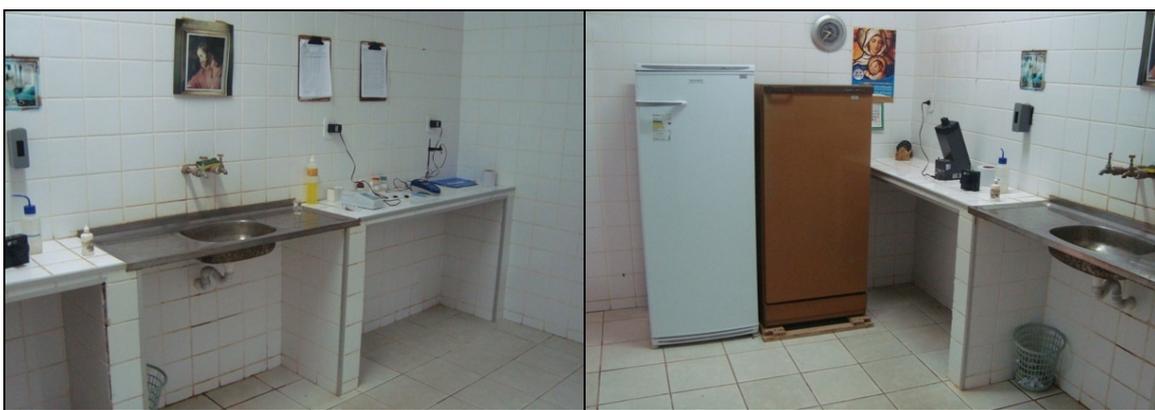
- O laboratório apresenta boas condições de conservação e manutenção (**Fotos 22 e 23**);
- No laboratório há registros da qualidade da água bruta e da água tratada (**Foto 24**);
- O laboratório possui turbidímetro e pHmetro. A ficha de controle de equipamentos indicava que a calibração estava sendo feita regularmente (**Fotos 25 e 26**);
- O disco comparador utilizado para a medição de cloro residual livre no laboratório da ETA apresenta como valor máximo 3,0mg/L. O operador conhece os procedimentos para diluição da amostra, caso a mesma exceda o valor máximo (**Foto 27**);
- O reagente (ortotolidina) estava identificado e dentro do prazo de validade, que é dezembro/2010 (**Foto 28**).

Fotos 22 e 23 – Vistas do laboratório da ETA.

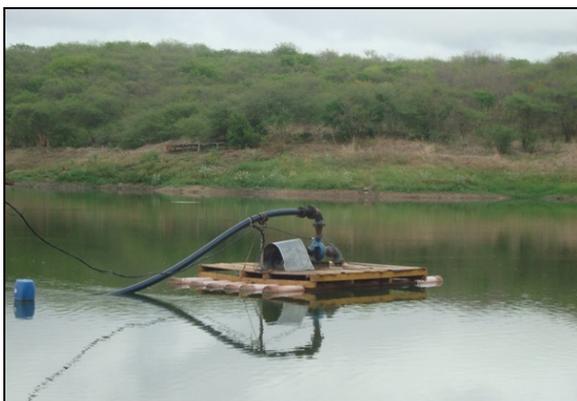
Foto 29 – Elevatória EECS-01.

- A elevatória EECS-01 está instalada em flutuante no Açude Quincoê. Apresenta bom estado de conservação e manutenção. Não possui bomba reserva (**Foto 29**);
- O quadro de comando da elevatória EECS-01 apresenta bom estado de conservação e manutenção. Está instalado em edificação própria, situada na área da captação. Possui horímetro, amperímetro e voltímetro (**Fotos 30 e 31**).

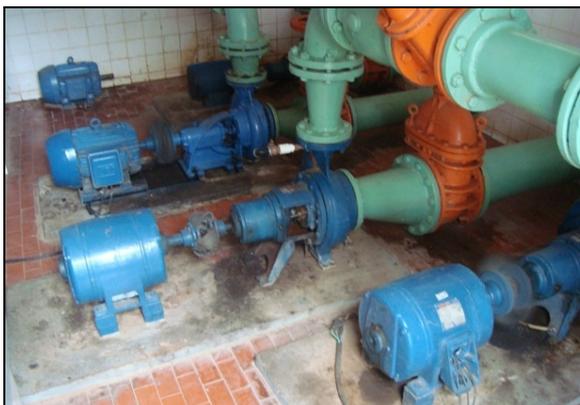
Foto 32 – Elevatória EEAT-01.

- As elevatórias EEAT-01 e EEAT-02 apresentam bom estado de conservação e manutenção (**Foto 32**);
- Os quadros de comando das elevatórias EEAT-01 e EEAT-02 estão instalados em edificação própria, situado na área da ETA. Possuem horímetro, amperímetro e voltímetro (**Fotos 33 e 34**).

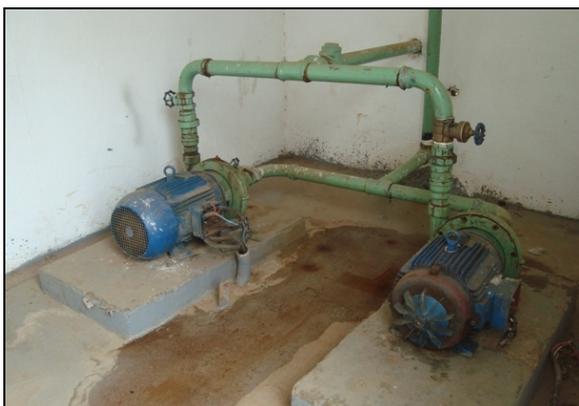
Foto 35 – Elevatória EERD-01.

- A elevatória EERD-01 apresenta bom estado de conservação e manutenção. Possui bomba reserva (**Foto 35**);
- O quadro de comando da elevatória EERD-01 apresenta bom estado de conservação e manutenção. Está instalado em edificação própria, situada no bairro Vila Moreira. Possui horímetro, amperímetro e voltímetro (**Fotos 36 e 37**).

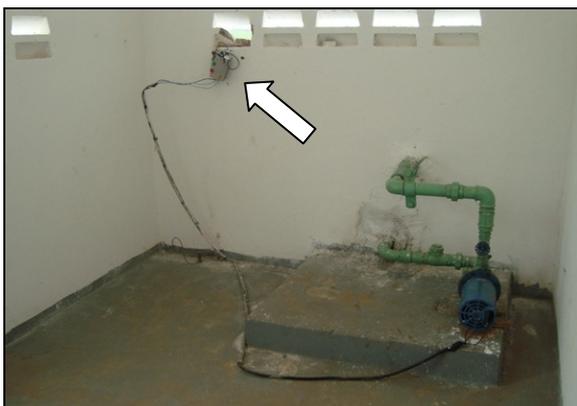
Foto 38 – Elevatória EERD-02.

- A elevatória EERD-02 apresenta bom estado de conservação e manutenção. Não possui bomba reserva (**Foto 38**);
- O quadro de comando da elevatória EERD-02 está instalado em edificação própria, situada no bairro Aroeira. Não possui horímetro, amperímetro e voltímetro (**Fotos 38 e 39**).

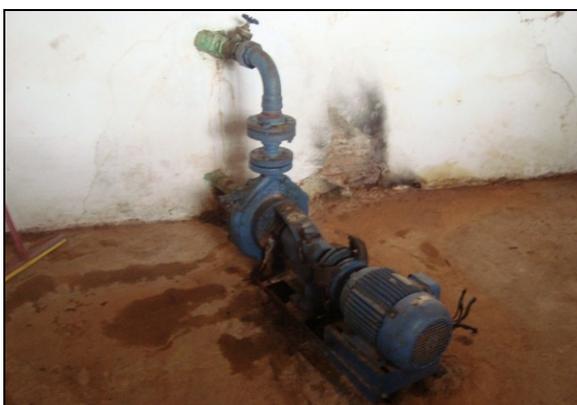
Foto 40 – Elevatória EERD-03.

- A elevatória EERD-03 apresenta bom estado de conservação e manutenção. Não possui bomba reserva (**Foto 40**);
- O quadro de comando da elevatória EERD-03 está instalado em edificação própria, situado próximo à captação. Não possui horímetro, amperímetro e voltímetro (**Fotos 41 e 42**).

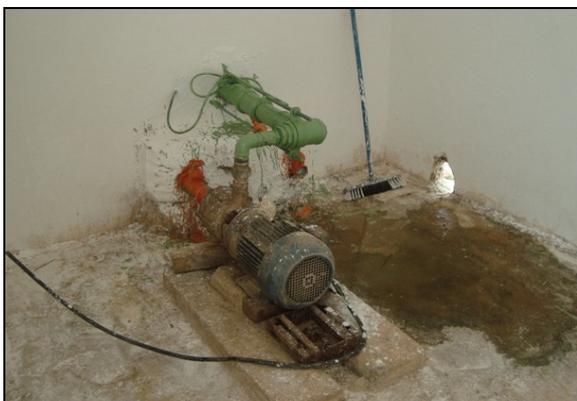
Foto 43 – Elevatória EERD-04.

- A elevatória EERD-04 apresenta bom estado de conservação e manutenção. Não possui bomba reserva (**Foto 43**);
- O quadro de comando da elevatória EERD-04 apresenta péssimo estado de conservação e manutenção. Está instalado em edificação própria, situada no bairro Vila Esperança. Possui horímetro, amperímetro e voltímetro (**Fotos 44 e 45**).

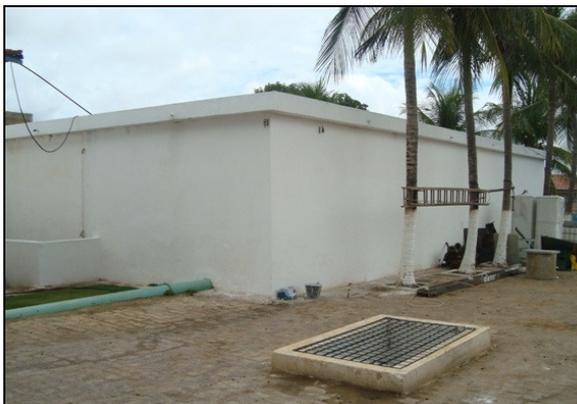
Foto 46 – Vista do RSE-01.

- No reservatório **RSE-01 (Fotos 46 e 47)**, verificaram-se:
 - Tubos de ventilação sem tela de proteção (**Fotos 48 e 49**).

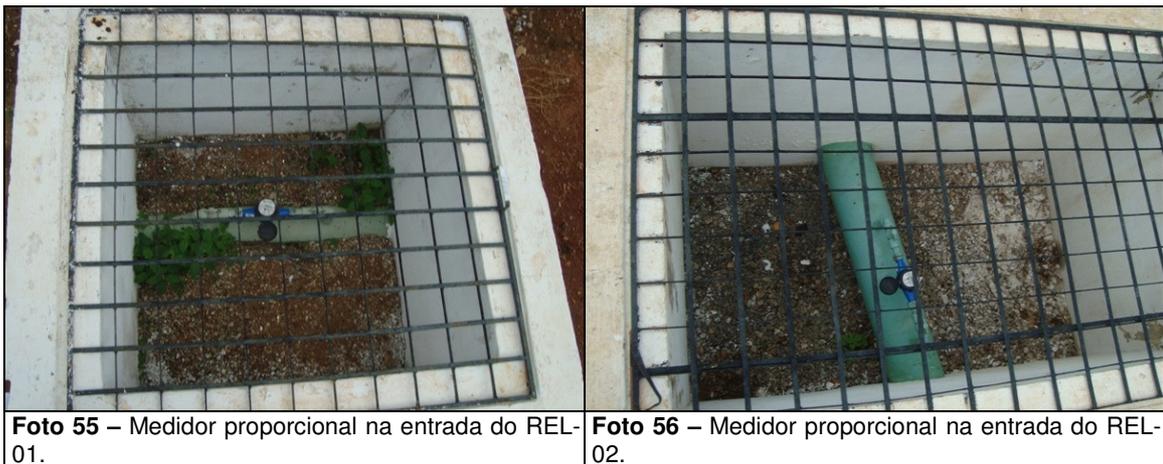
- De acordo com os RECOP's, esta unidade do sistema não apresentou ocorrências, no período de agosto a outubro/2010;
- A adutora de água bruta não possui macromedidor instalado;
- A adutora de água tratada possui 1 (um) medidor proporcional instalado na entrada do REL-01 (**Foto 55**) e 1 (um) medidor proporcional instalado na entrada do REL-02 (**Foto 56**).

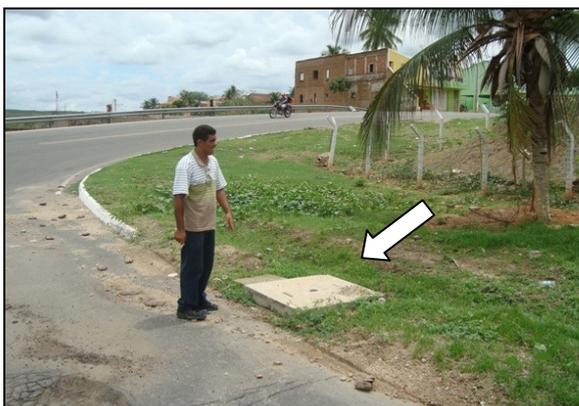
- Na rede de distribuição existem 15 (quinze) registros de descarga. Não foi informada a quantidade de registros de manobra. Foram visitados 7 (sete) registros de descarga (**Fotos 61 a 67**) e 2 (dois) de manobra (**Fotos 67 e 68**), constatando-se que 1 (um) registro de descarga e 1 (um) de manobra, apresentavam irregularidades. O registro de descarga da Rua Francisca Maria da Conceição, Bairro São João (**Foto 63**) encontrava-se soterrado, enquanto que, o registro de manobra da Rua Luís Gonzaga de Mendonça, Bairro Centro (**Foto 67**), apresentava vazamento.

Foto 61 – Registro de descarga na Av. Tancredo Neves, Centro.

D8 - A CAGECE, com relação à rede de distribuição do SAA de Acopiara, deve providenciar caixa e tampa de proteção para todos os registros de descarga da RDA de Acopiara e; conserto de vazamento do registro de manobra da Rua Luís Gonzaga de Mendonça, Centro.

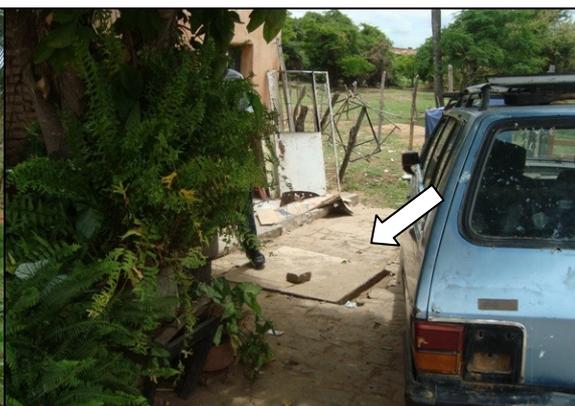
Foto 62 – Registro de descarga na Rua José Macêdo de Albuquerque, Vila Palmeira.

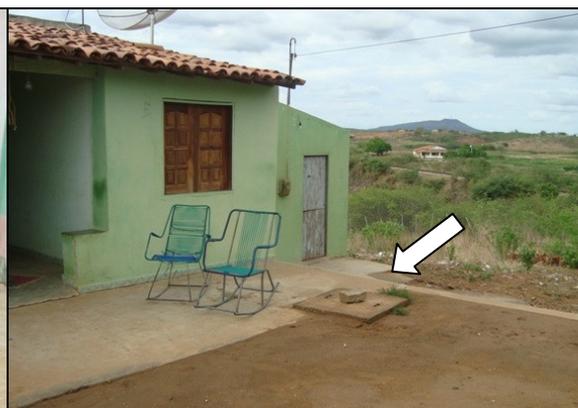
Foto 64 – Registro de descarga no Sítio Canaã.

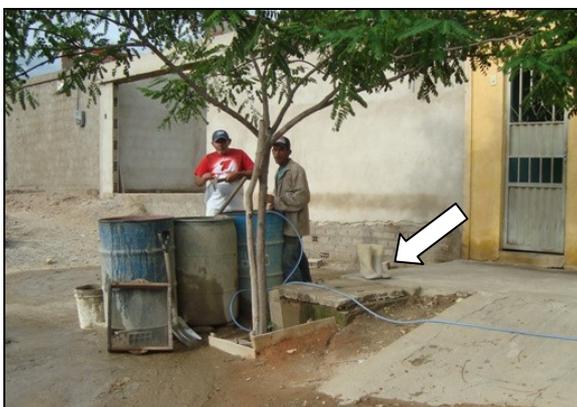
Foto 65 – Registro de descarga na Rua Pedro Alves de Oliveira, São Francisco.

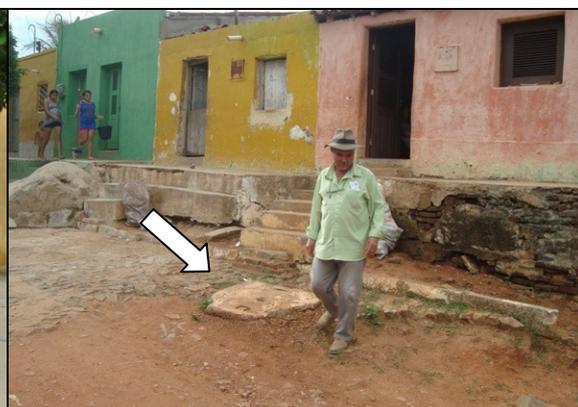
Foto 66 – Registro de descarga na Rua Santa Luzia, Vila Moreira.

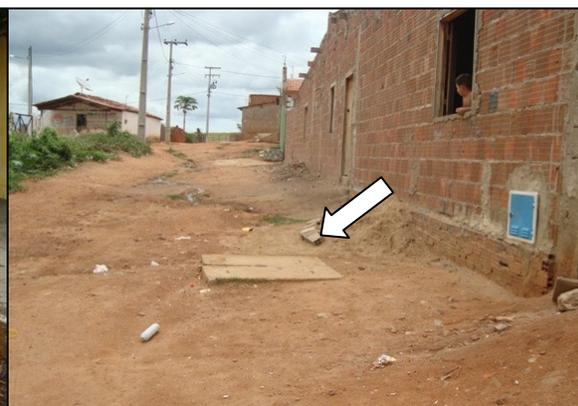
Foto 68 – Registro de manobra na Rua Antônio Moreira, Vila Esperança.

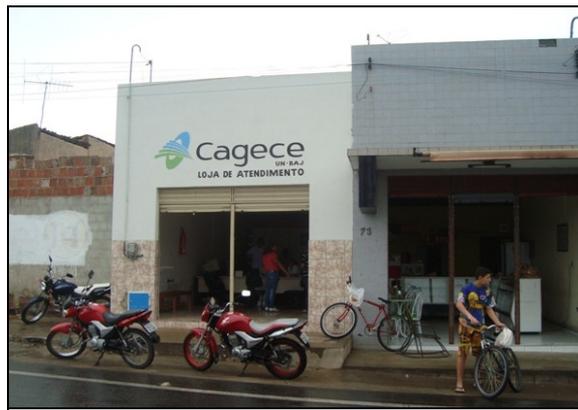
- O sistema dispõe de um escritório operacional localizado na Rua Padre Leopoldo Rolim, S/Nº – Centro. Neste escritório são exercidas as funções operacionais e de atendimento aos usuários (**Foto 68**);
- O escritório encontra-se organizado e informatizado (**Fotos 69 e 70**);
- As peças, equipamentos e materiais encontram-se estocados de forma adequada, no almojarifado (**Fotos 71 e 72**);
- No escritório existe extintor de incêndio, dentro do prazo de validade (**Foto 73**).

Foto 68 – Vista externa do escritório da CAGECE.

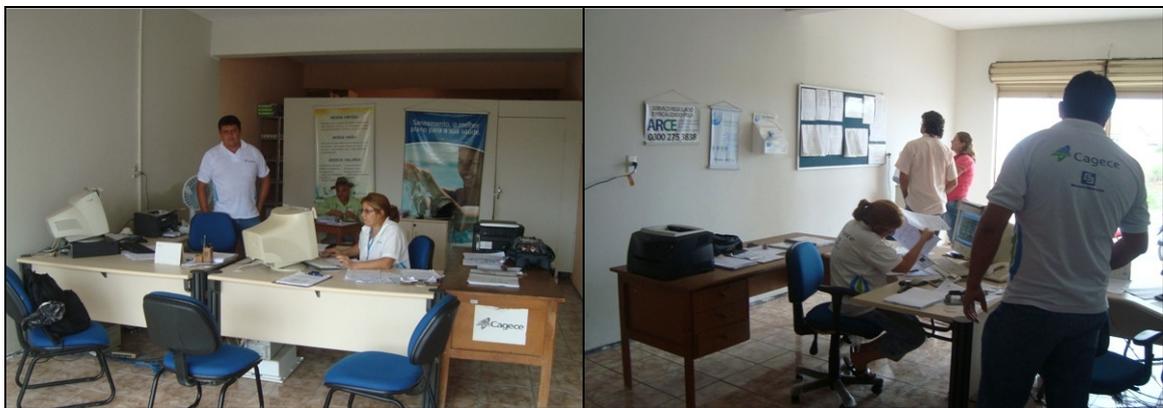
Fotos 69 e 70 – Vistas internas do escritório da CAGECE.

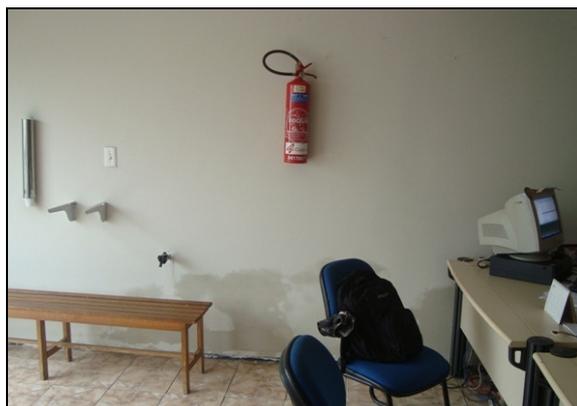
Foto 73 – Extintor de incêndio do escritório.

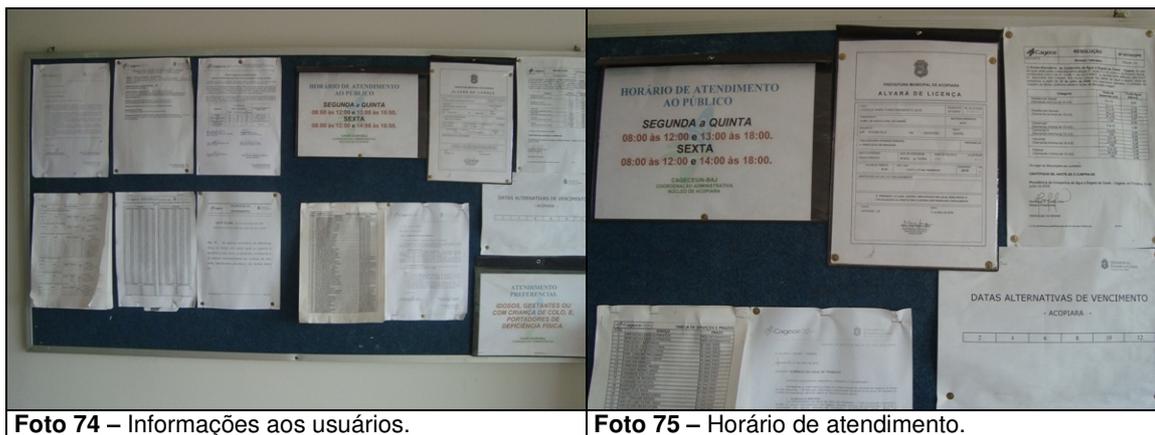
- O núcleo de Acopiara opera utilizando o sistema comercial *on-line*;
- Existe informação sobre tarifas, preços e prazos dos serviços, aviso de atendimento prioritário às pessoas deficientes, idosos, gestantes e lactantes expostos em local de fácil visualização para consulta do usuário (**Foto 74**);

- O horário de atendimento está fixado na entrada da loja (**Foto 75**);
- No escritório está disponível a Resolução nº 130/2010 da ARCE (**Foto 76**);
- No escritório, o serviço de regulação e fiscalização pela ARCE é divulgado por meio de *banner* (**Foto 77**);

Foto 74 – Informações aos usuários.

Foto 75 – Horário de atendimento.

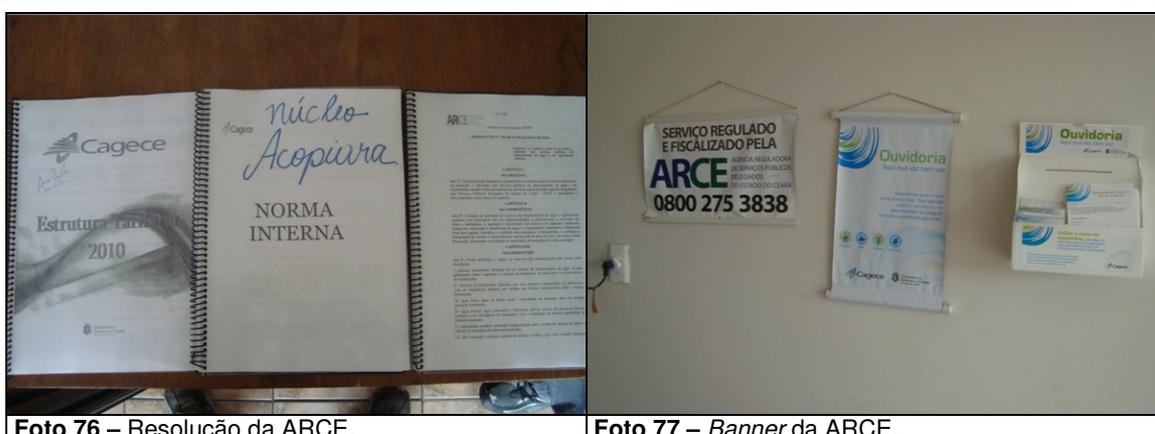
Foto 76 – Resolução da ARCE.

Foto 77 – Banner da ARCE.

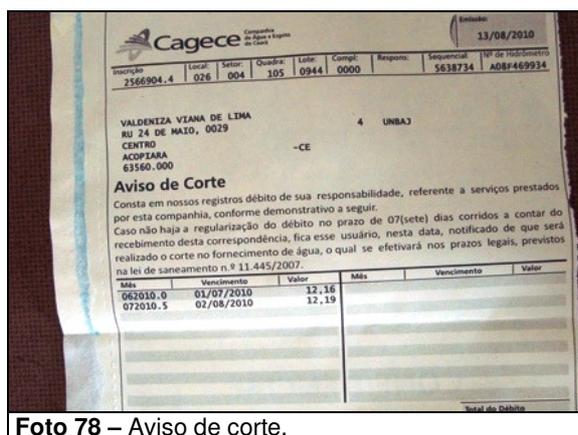
- A comunicação de corte de ligação é realizada através da fatura, que determina um prazo de 7 (sete) dias corridos após a comunicação para a regularização do débito, caso contrário, o corte será efetuado dentro do prazo legal estabelecido pela Lei de Saneamento Nº11.445/2007. Contudo, não informa que o prazo é de 30 (trinta) dias **(Foto 78)**.

Foto 78 – Aviso de corte.
