## **RELATÓRIO DE FISCALIZAÇÃO**

### **RF/CSB/0080/2011**

**Assunto: Fiscalização do Sistema de Abastecimento de Água do Município de Cruz**

**COORDENADORIA DE SANEAMENTO BÁSICO**

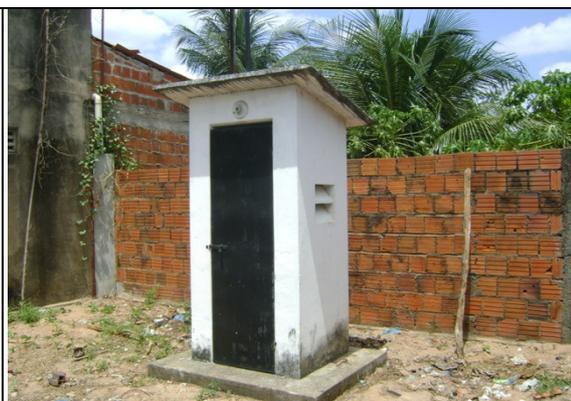
- Segundo o encarregado do núcleo, o PT-04 localizado na calçada da Rua São José, será substituído por outro, já perfurado. **(Foto 12)**. A casa de comando também será transferida para outra já construída **(Foto 13)**. Contudo, não há previsão para efetivação dessas mudanças.

**Foto 13** – PT-04: Vista da nova casa de comando.

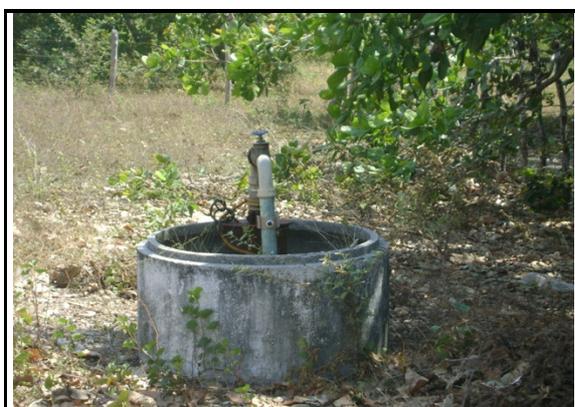
**Foto 19** – PT-06: Instalação de recalque.

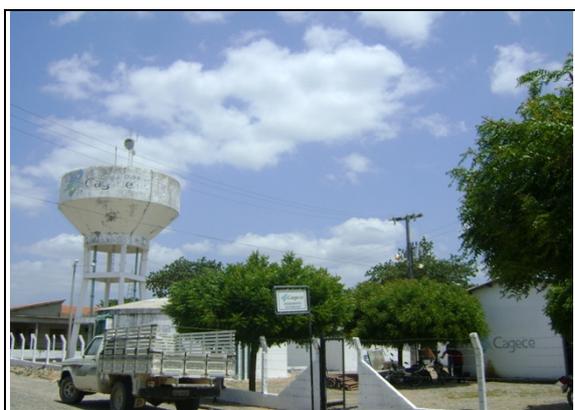
- Segmento Auditado: segurança, conservação e limpeza
  - A área destinada ao tratamento da água encontra-se devidamente identificada, delimitada (muro) e apresenta bom estado de conservação e limpeza (**Foto 20**);
  - O tratamento é realizado por simples desinfecção com aplicação de hipoclorito de cálcio, por meio de tanque de dosagem no RAP-01;
  - O Sistema Abastecimento de Água de Cruz não possui Licença de Operação da Superintendência Estadual do Meio Ambiente – SEMACE.

**Foto 25** – Área destinada ao tratamento da água.

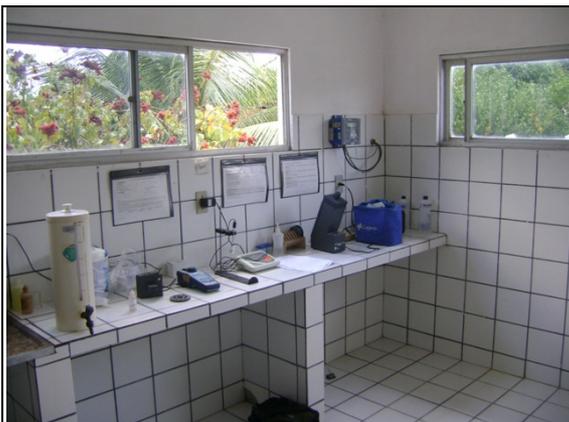
- O laboratório e a casa de química apresentam bom estado de limpeza e organização (**Fotos 26 a 39**), entretanto, a pia do laboratório apresentava corrosão (**Foto 35**) e o forro da casa de química estava danificado (**Foto 38**);

Foto 26 – Vista do laboratório.

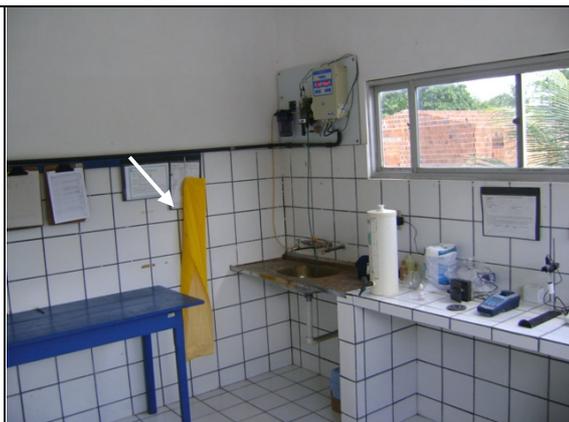
- O SAA de Cruz não possui sistema de fluoretação;
- Estão disponíveis máscara e avental (**Fotos 27 e 39**), entretanto, verificou-se ausência de óculos de proteção e luvas para os operadores.

Foto 27 – Vista do laboratório, apresentando avental.

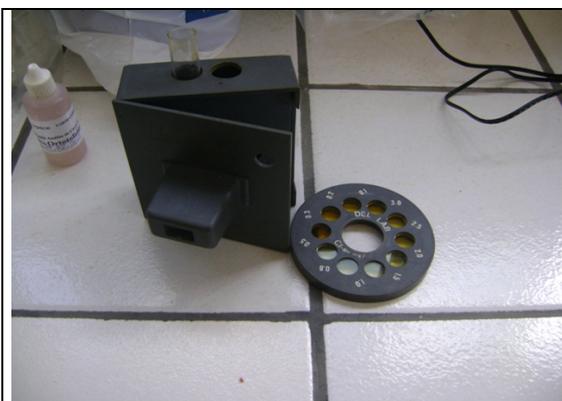
- O disco comparador utilizado para a medição de cloro residual livre apresentava como valor máximo 3,0 mg/L. O operador conhecia o procedimento de diluição da amostra para obtenção de valores superiores a 3,0 mg/L (**Foto 28**);

Foto 28 – Vista do Comparador de disco colorimétrico para cloro residual.

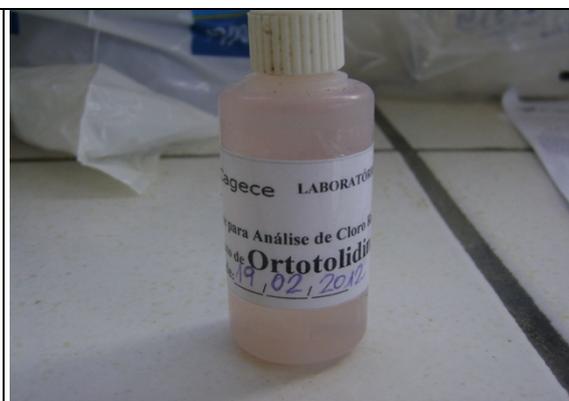
- O reagente químico Ortotolidina, utilizado nas análises de cloro residual no aparelho colorimétrico, encontra-se dentro do prazo de validade - 19/02/2012 (**Foto 29**);

Foto 29 – Reagente químico Ortotolidina utilizado nas análises de cloro residual (dentro do prazo de validade – 19/02/2012).

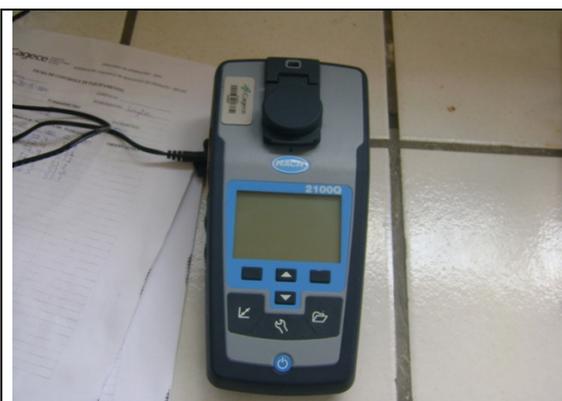
- Na ocasião da visita de inspeção, verificou-se que o laboratório dispõe dos equipamentos turbidímetro e pHmetro, e que os mesmos estavam calibrados. A calibração dos aparelhos é registrada em fichas de controle de equipamento (**Fotos 30 a 33**);

Foto 30 – Turbidímetro.

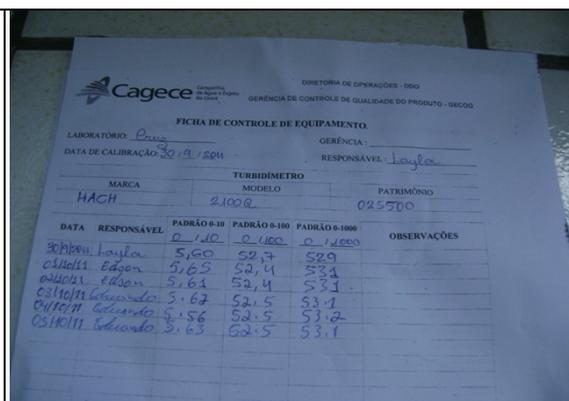
Foto 31 – Ficha de controle do equipamento turbidímetro.

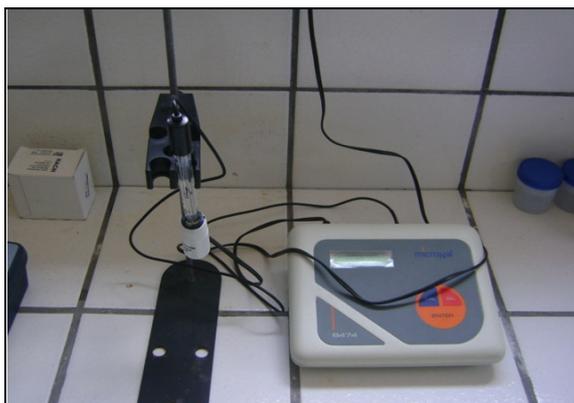
**Foto 32** – pHmetro.

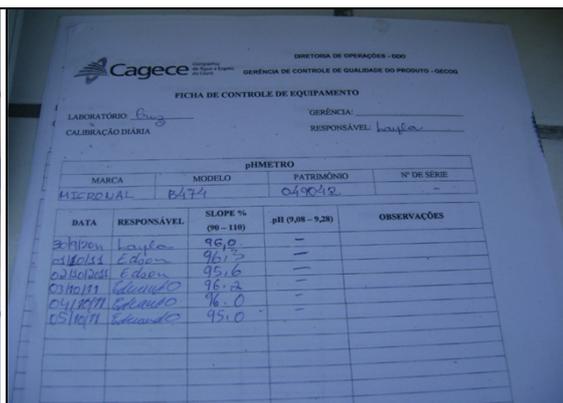
**Foto 33** – Ficha de controle do equipamento pHmetro.

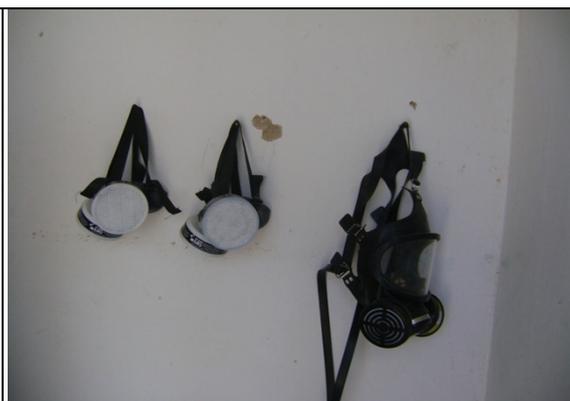
**Foto 39** – Casa de química: Máscara de proteção.

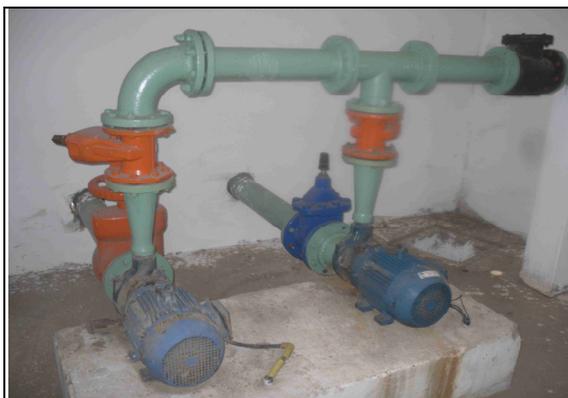
- Os conjuntos moto-bombas estão bem protegidos na casa de comando e encontram-se em bom estado de conservação e manutenção (**Foto 41**);
- Os quadros de comando possuem horímetro, amperímetro e voltímetro, e encontram-se em bom estado de conservação e manutenção (**Foto 42**);
- De acordo com os RECOPs (fls. 9 a 17, do Processo PCSB/CSB/0470/2011), esta unidade do sistema funcionou sem ocorrências relevantes, no período de setembro/10 a agosto/11

**Foto 41**– EEAT-01: conjuntos moto-bombas.

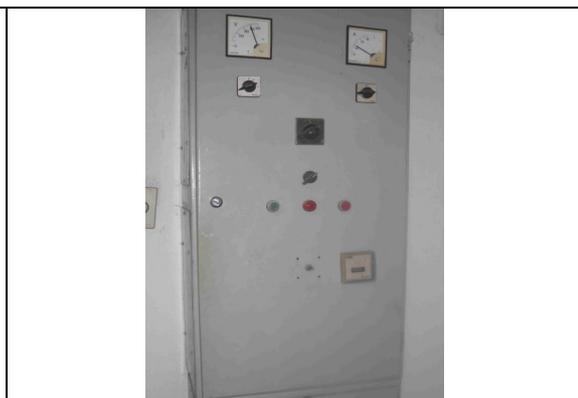
**Foto 42** – EEAT-01: Quadro de comando.

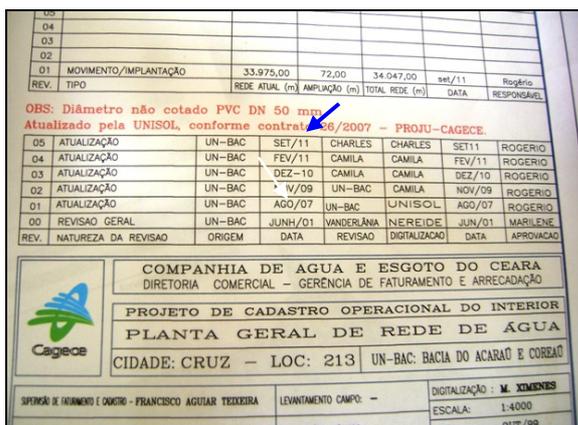
- O cadastro técnico da rede de distribuição de Cruz encontra-se atualizado, pois não houve expansão da rede após setembro/2011, mês da última atualização (**Foto 49**);
- Na rede de distribuição de Cruz não existem registros de descarga, entretanto, segundo o encarregado do núcleo de Cruz, existem 6 (seis) registros no almoxarifado que serão instalados na RDA, fato este confirmado pela equipe da ARCE (**Foto 50**);
- Nos registros dos RECOPs (fls. 9 a 17, do Processo PCSB/CSB/0470/2011), identificou-se que no período de setembro/10 a agosto/11, a RDA apresentou as seguintes ocorrências relevantes (**Quadro 4**):

**Foto 49** – Cadastro técnico da rede de distribuição do SAA de Cruz.

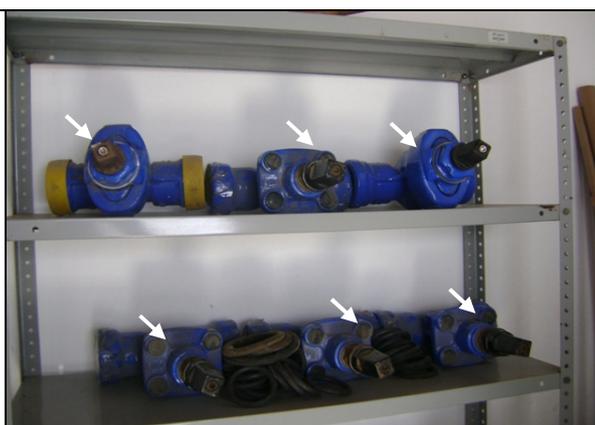
**Foto 50** – Almoxarifado: Registros de descarga a serem instalados.

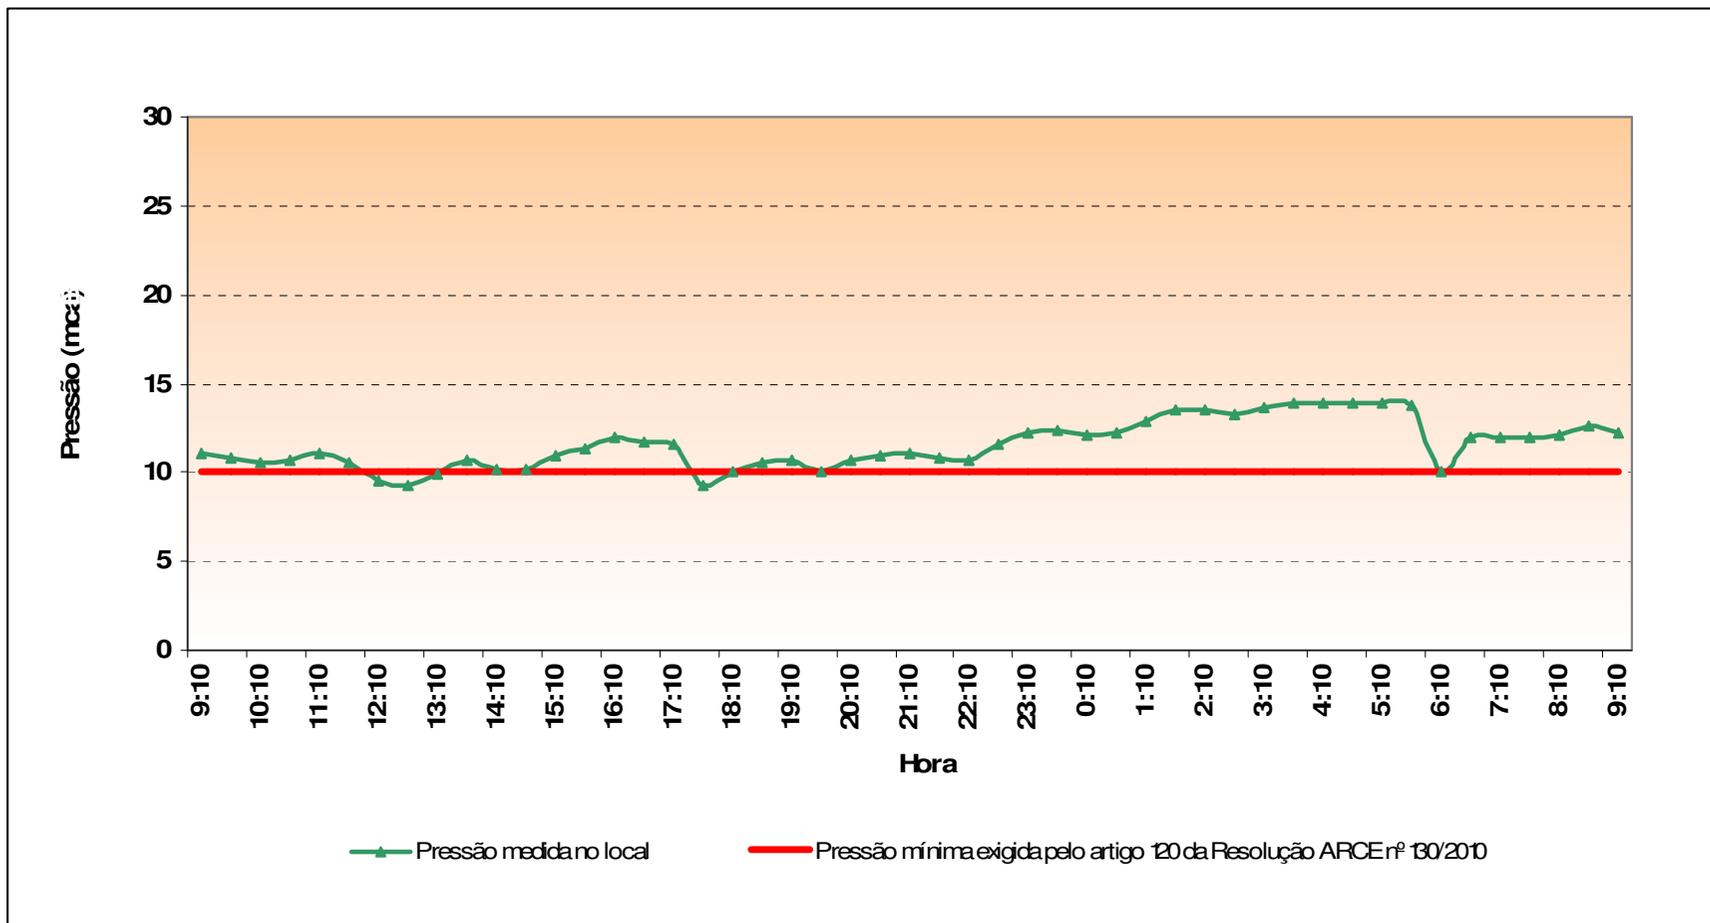
**Gráfico 1** – Monitoramento da pressão com a instalação às 9:10 horas do dia 5/10/2011 e retirada às 9:10 horas do dia 6/10/2011, do aparelho *datalogger*, no endereço Rua Vereador Mundico Martins, nº 2.126, Centro.

- A ARCE realizou medição contínua de pressão disponível na rede de distribuição, com a instalação às 9:10 horas do dia 5/10/2011 e retirada às 9:10 horas do dia 6/10/2011, do aparelho *datalogger*, no endereço Rua Vereador Mundico Martins, nº 2.126, Centro.
- Os resultados da medição contínua de pressão apresentaram valores variando de 9,22m.c.a a 13,93m.c.a., conforme demonstrado no **Gráfico 1**. Os resultados de pressão inferiores a 10 m.c.a serão desconsiderados, uma vez que o artigo 120, § 2º, Inciso I, da Resolução ARCE nº 130/2010, estabelece que a baixa pressão pode ocorrer por período não superior a uma hora contínua, devido às demandas de pico locais, com um limite de duas vezes para cada vinte e quatro horas, como observadas no mencionado gráfico.

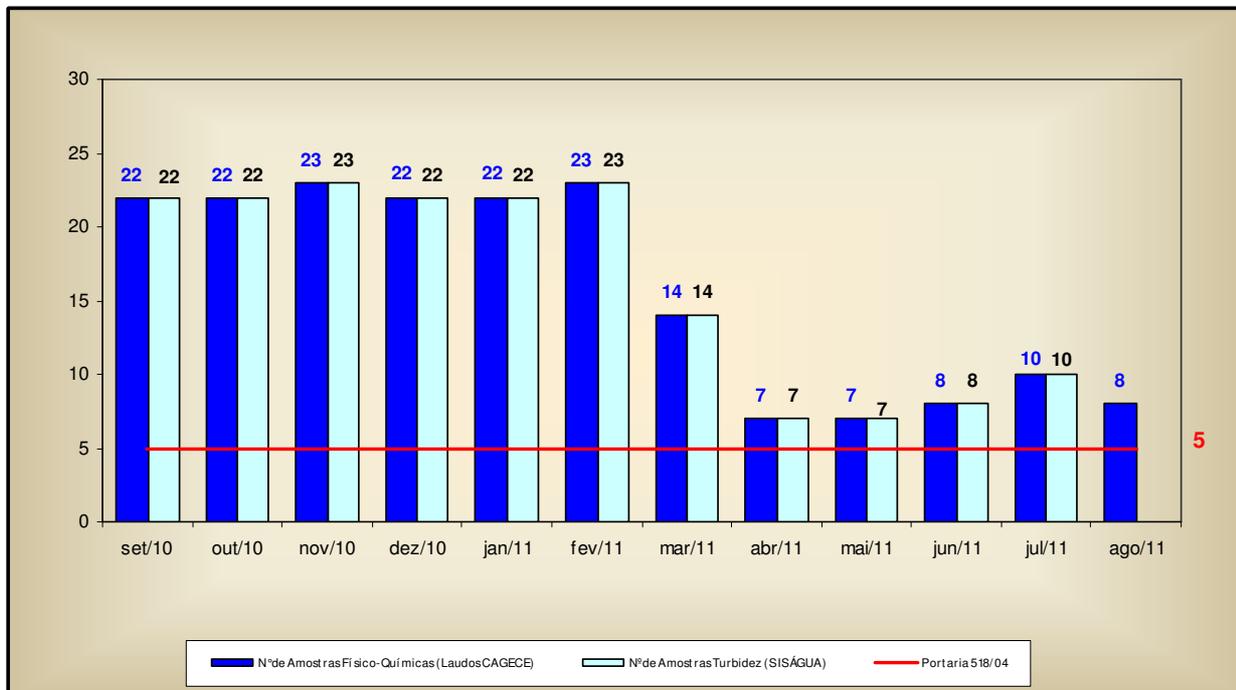
**Gráfico 2** – Avaliação do Monitoramento da Qualidade da ÁGUA TRATADA realizado pela CAGECE na rede de distribuição do SAA de Cruz, no período de setembro/10 a agosto/11 conforme Portaria MS 518/04, referente ao número de amostras dos parâmetros físico-químicos.

- Uma análise quantitativa dos laudos físico-químicos da CAGECE, referentes ao município de Cruz (fls. 22 a 58, do Processo PCSB/CSB/0470/2011), e do número de amostras realizadas para análise de parâmetros físico-químicos apresentadas no SISÁGUA (fls. 59 a 94, do Processo PCSB/CSB/0470/2011), provenientes de amostras coletadas na rede de distribuição, no período de setembro/10 a agosto/11, demonstra que a CAGECE atendeu o plano de amostragem mínimo exigido pela Portaria MS 518/2004 (ver **Gráfico 2**).

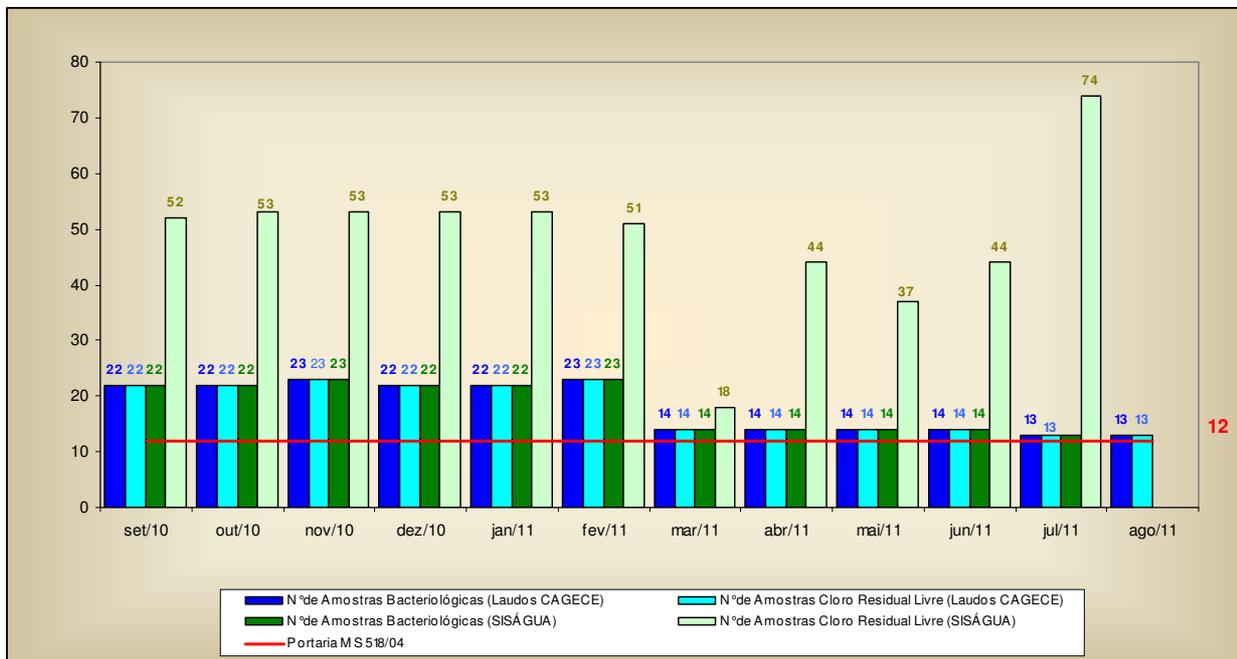
- Uma análise quantitativa dos laudos da CAGECE, referente ao município de Cruz (fls. 22 a 58, do Processo PCSB/CSB/0470/2011), e do número de amostras apresentadas pelo SISÁGUA (fls. 59 a 94, do Processo PCSB/CSB/0470/2011), em relação aos exames bacteriológicos e às análises do cloro residual livre, provenientes de amostras coletadas na rede de distribuição, no período de setembro/10 a agosto/11, demonstra que a CAGECE atendeu o plano de amostragem mínimo exigido pela Portaria MS 518/2004 (ver **Gráfico 3**);

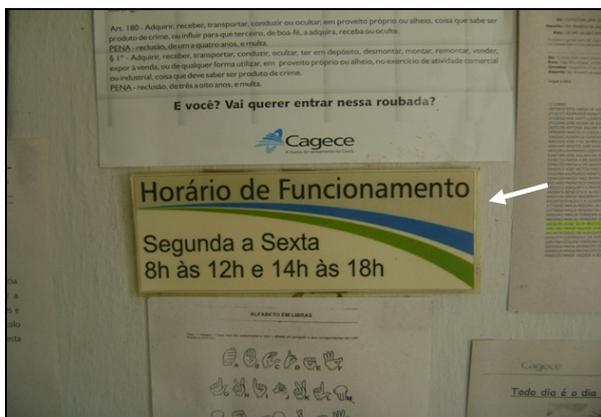
- O escritório/loja de atendimento funciona de segunda a sexta-feira, no horário de 08:00h às 12:00h e de 14:00h às 18:00h (**Foto 55**);
- O serviço de regulação e fiscalização pela ARCE não possui divulgação na loja de atendimento ao usuário;

**Foto 55** – Horário de atendimento ao público.

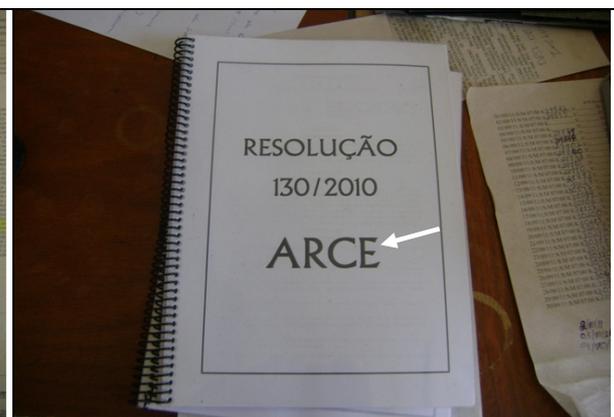
- A loja de atendimento ao usuário de Cruz utiliza o sistema comercial *on-line*;
- A Resolução nº 130/2010 da ARCE encontrava-se exposta em local de fácil visualização e acesso para consulta do usuário (**Foto 56**);

**Foto 56**– Resolução nº 130/2010 da ARCE.

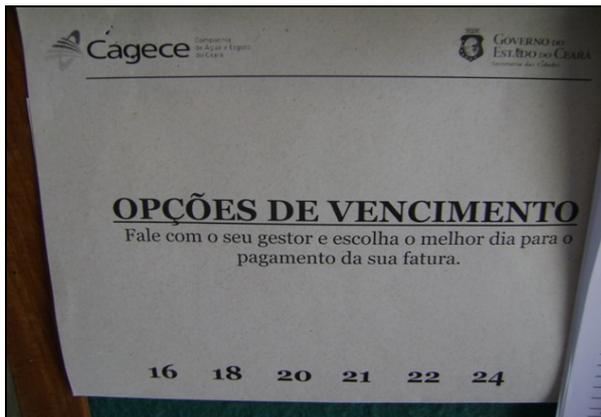
- São divulgadas e oferecidas, no ato do pedido de ligação, 6 (seis) datas de vencimento para escolha do usuário. Contudo, as opções de datas não se encontram uniformemente distribuídas ao longo do mês (**Foto 57**);

**Foto 57** – Divulgação da disponibilidade de 6 (seis) datas de vencimento da fatura.

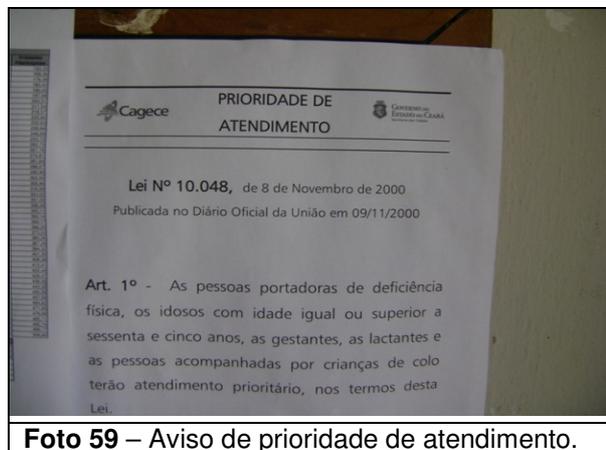
- Existe informação sobre serviços e prazos exposta em local de fácil visualização para consulta do usuário (**Foto 58**);
- Existe aviso de atendimento prioritário às pessoas deficientes, idosos, gestantes e lactantes (**Foto 59**);

**Foto 59** – Aviso de prioridade de atendimento.

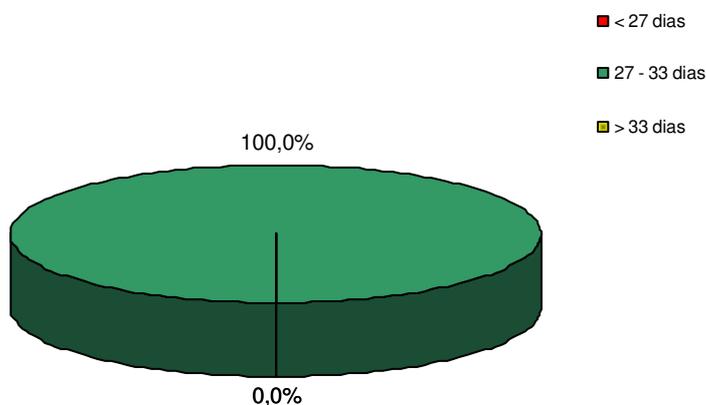
**Gráfico 4** – Distribuição dos intervalos de leituras observados em Cruz pertinentes ao período de março/11 a agosto/11.

Conclui-se que, 100,0% dos intervalos observados estavam dentro da faixa de prazo estabelecido no Art. 91 da Resolução n° 130/2010 da ARCE.
