RELATÓRIO DE FISCALIZAÇÃO
RF/CSB/0004/2012

Assunto: Fiscalização do Sistema de Abastecimento
de Água do Município de Ararendá

COORDENADORIA DE SANEAMENTO BÁSICO

Fortaleza – CE
Janeiro/2012

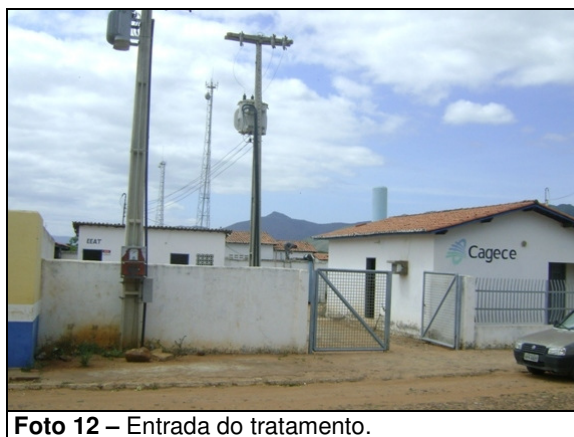
- A área destinada ao tratamento está cercada, sinalizada e possui iluminação para trabalhos noturnos (**Foto 12**);
- O Sistema Abastecimento de Água de Ararendá não possui Licença de Operação da Superintendência Estadual do Meio Ambiente – SEMACE.

Foto 12 – Entrada do tratamento.

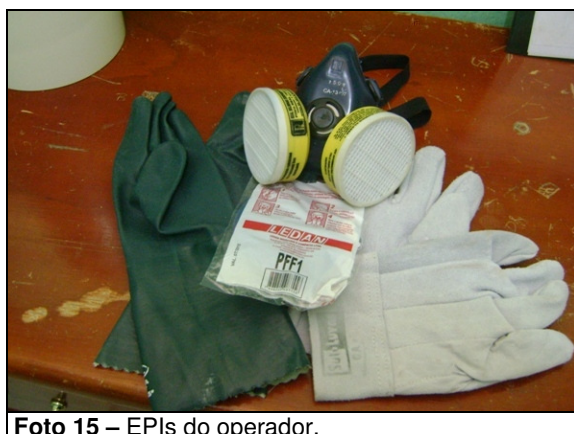
- Os produtos químicos estão armazenados de forma inadequada (**Foto 14**);
- O operador possui os EPIs e fardamento necessários às suas atividades (**Foto 15**).

Foto 15 – EPIs do operador.

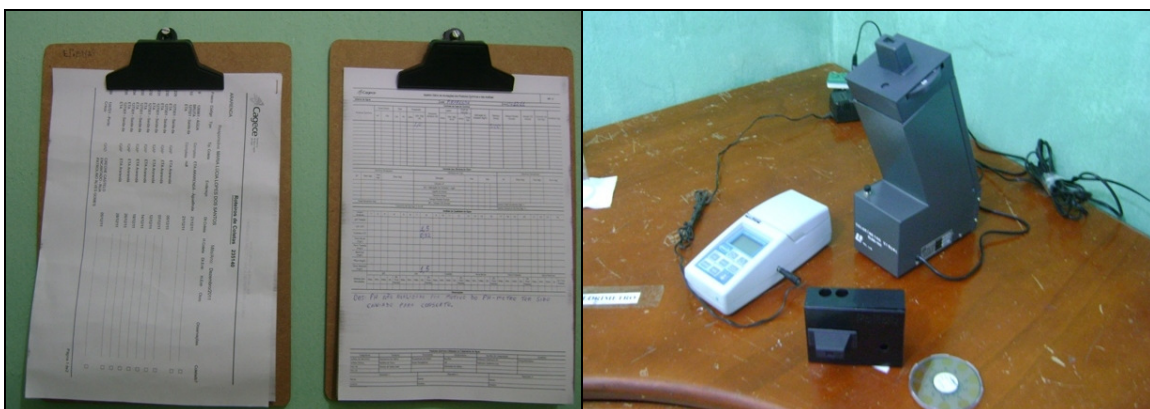
- O laboratório apresenta pintura deteriorada, devido à infiltração nas paredes (**Fotos 16 e 17**);
- No laboratório, há registros da qualidade da água bruta e da água tratada (**Foto 18**);
- O laboratório possui turbidímetro, pHmetro e colorímetro (**Foto 19**);
- A ficha de controle de equipamentos indicava que a calibração estava sendo feita regularmente (**Foto 20**);
- O disco comparador, utilizado para a medição de cloro residual livre no laboratório do tratamento, apresenta como valor máximo 10,0mg/L (**Foto 21**);

Foto 18 – Fichas de controle de qualidade da água.

Foto 19 – Equipamentos do laboratório.

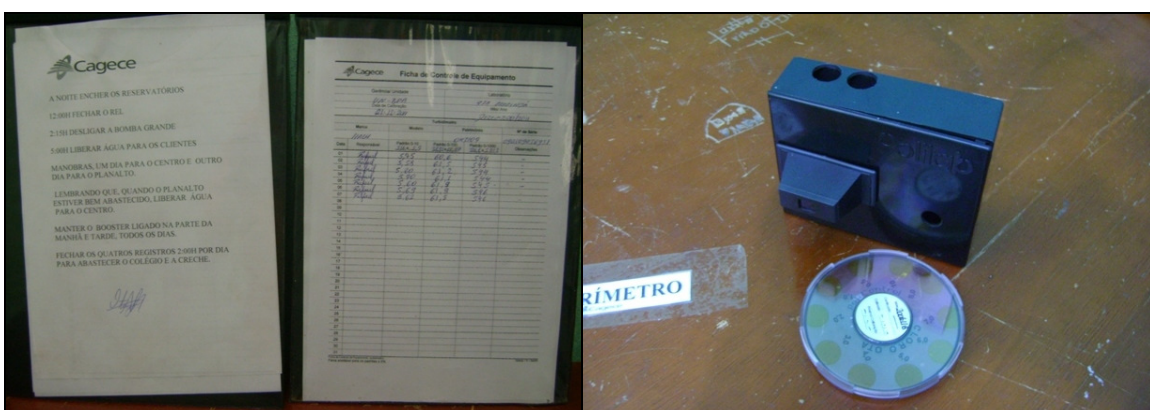
Foto 20 – Plano de calibração dos equipamentos.

Foto 21 – Colorímetro e disco comparador.

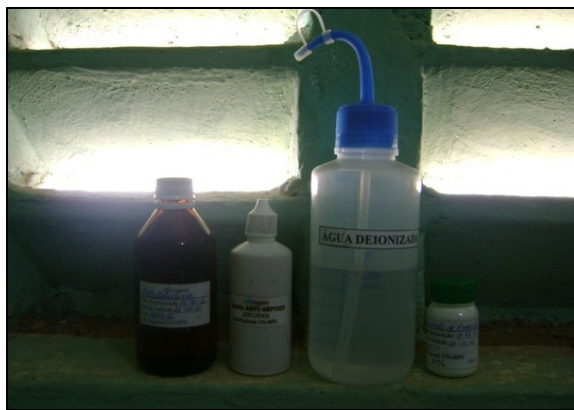
- O reagente químico, Ortotolidina, utilizado para análises de cloro residual no aparelho colorimétrico, encontrava-se dentro do prazo de validade – Abril/2012 (Foto 22).

Foto 22 – Reagentes etiquetados.

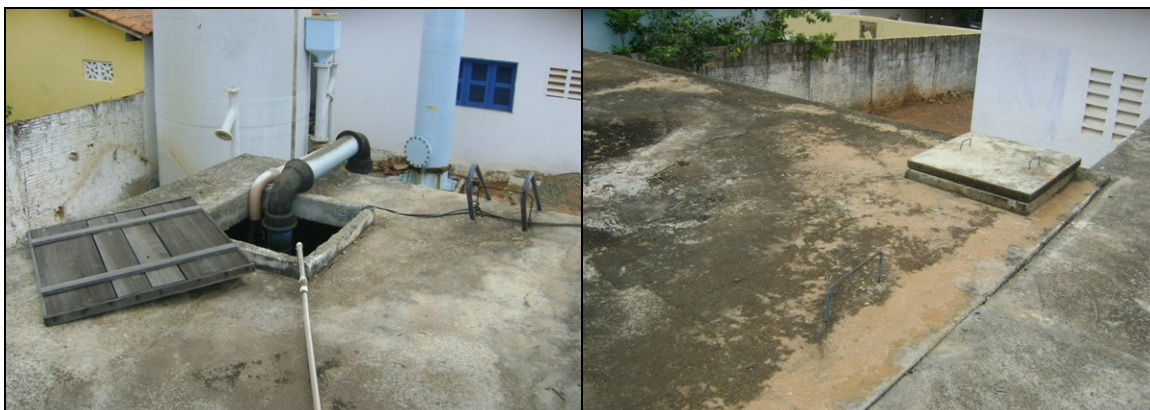
- No reservatório **RAP-01**, verificaram-se:
 - Ausência de tubulação de ventilação;
 - Identificação (**Foto 26**);
 - Revestimento e pintura deteriorados (**Fotos 26 e 27**);
 - Infiltração nas paredes do reservatório (**Foto 27**);
 - Tampas de inspeção em boas condições de conservação e manutenção (**Fotos 28 e 29**).

Fotos 28 e 29 – Inspeções do RAP-01.

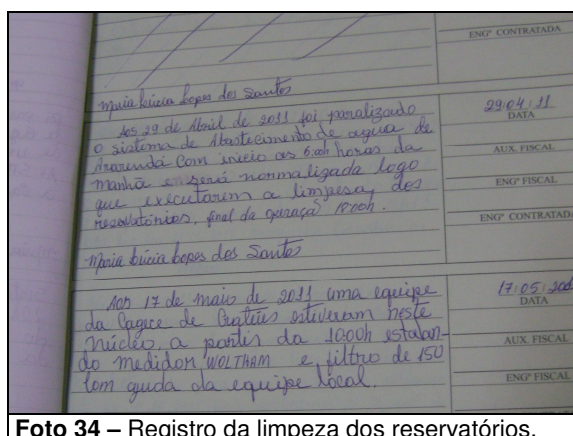
- Não foi apresentado cronograma de limpeza e desinfecção dos reservatórios de Ararendá. Constatou-se que há registro da última limpeza dos reservatórios, realizada em Abril/2011 (**Foto 34**).

Foto 34 – Registro da limpeza dos reservatórios.

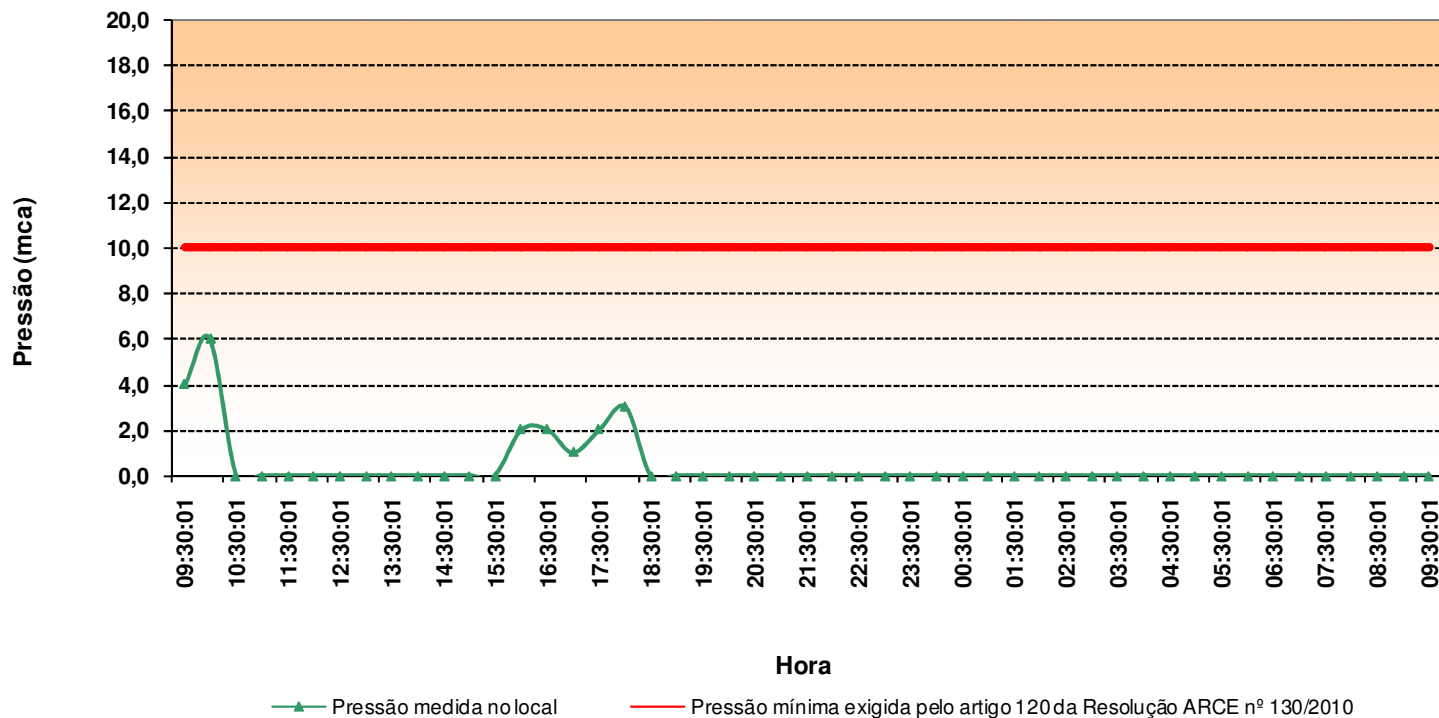
Gráfico 1 – Monitoramento da pressão com instalação às 9:30h do dia 7/12/2011 e retirada às 9:30h do dia 8/12/2011, do aparelho *datalogger*, no endereço Rua Napoleão Ribeiro Torres, 699 - Planalto.

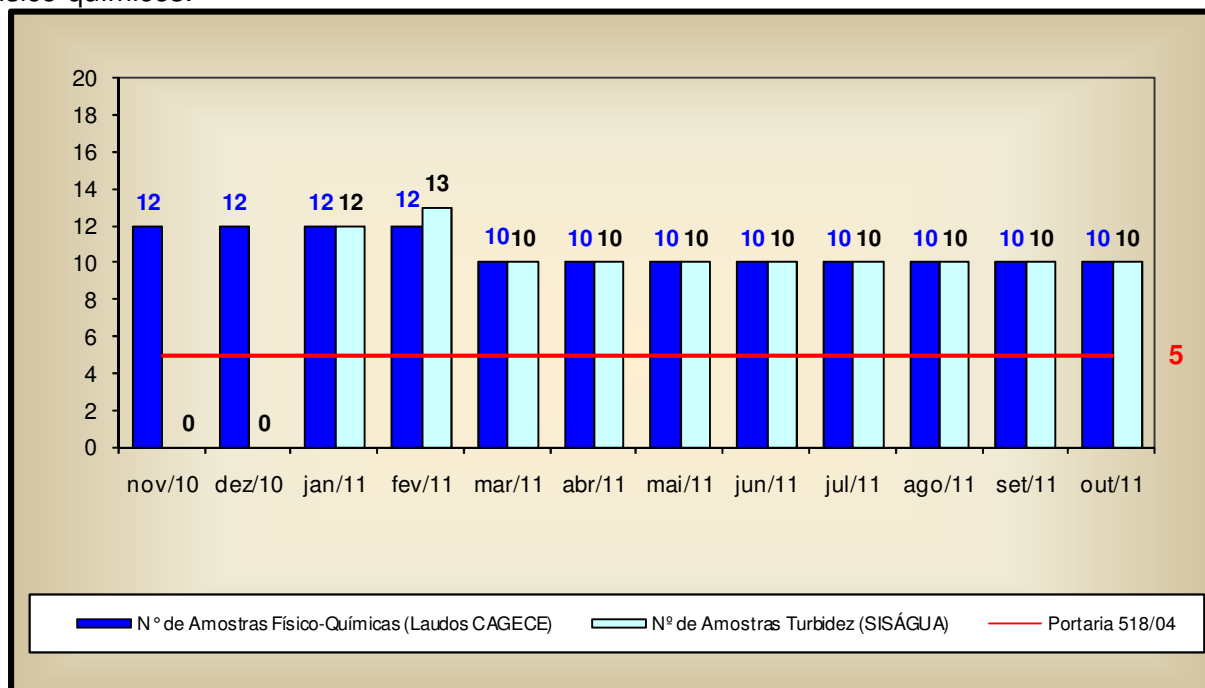
- Uma análise quantitativa dos laudos físico-químicos fornecidos pela CAGECE, no período de novembro/2010 a outubro/2011 (fls. 28 a 75 do Processo PCSB/CSB/0602/2011), e do número de amostras realizadas para análises físico-químicas apresentadas no SISÁGUA, provenientes de amostras coletadas na rede de distribuição, no período de janeiro/2011 a outubro/2011 (fls. 76 a 105 do Processo PCSB/CSB/0602/2011), demonstra que a CAGECE atendeu o plano de amostragem mínimo exigido pela Portaria MS 518/2004 (**Gráfico 2**).

Gráfico 2 – Avaliação do Monitoramento da Qualidade da ÁGUA TRATADA realizado pela CAGECE na rede de distribuição do SAA de Ararendá, no período de novembro/2010 a outubro/2011, conforme Portaria MS 518/04, referente ao número de amostras dos parâmetros físico-químicos.

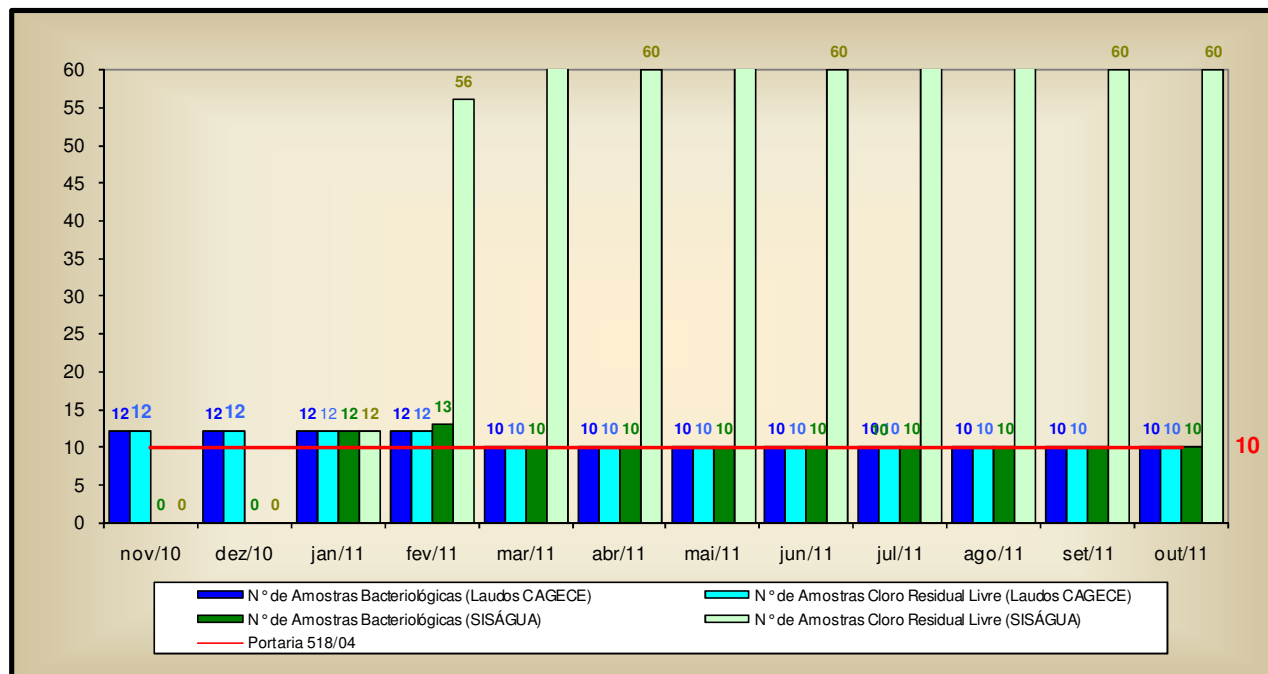
- Uma análise quantitativa dos laudos fornecidos pela CAGECE, no período de novembro/2010 a outubro/2011 (fls. 28 a 75 do Processo PCSB/CSB/0602/2011) e do número de amostras realizadas, apresentadas pelo SISÁGUA (fls. 76 a 105 do Processo PCSB/CSB/0602/2011), com relação aos exames bacteriológicos e às análises do cloro residual livre, provenientes de amostras coletadas na rede de distribuição, no período de janeiro/2011 a outubro/2011, demonstra que a CAGECE, em todos os meses do período considerado, atendeu o plano de amostragem mínimo exigido pela Portaria MS 518/2004 (**Gráfico 3**).

Gráfico 3 – Avaliação do Monitoramento da Qualidade da ÁGUA TRATADA realizado pela CAGECE na rede de distribuição do SAA de Ararendá, no período de novembro/2010 a outubro/2011, conforme Portaria MS 518/04, com relação ao número de amostras dos exames bacteriológicos e do cloro residual livre (Laudos da CAGECE e dados do SISÁGUA).

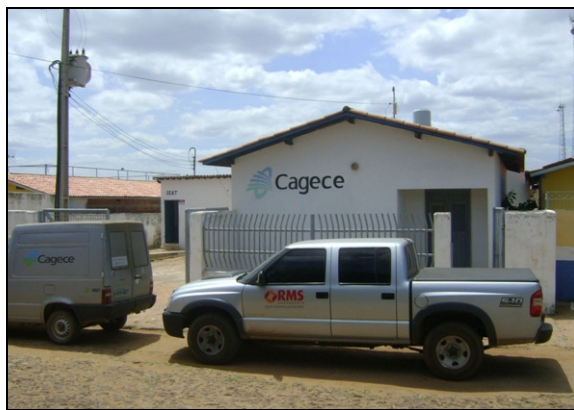
- O sistema dispõe de um escritório operacional localizado na Rua Pinto Bastos, S/Nº – Centro. Neste escritório são exercidas as funções operacionais e de atendimento aos usuários (**Foto 40**);
- O escritório encontra-se organizado e informatizado, mas não possui linha telefônica (**Fotos 41 e 42**);
- O escritório possui extintor de incêndio dentro do prazo de validade (**Foto 42**);
- Os tubos, peças, equipamentos e materiais encontram-se estocados de forma inadequada, no depósito do escritório (**Fotos 43 e 44**).

Foto 40 – Vista externa do escritório da CAGECE.

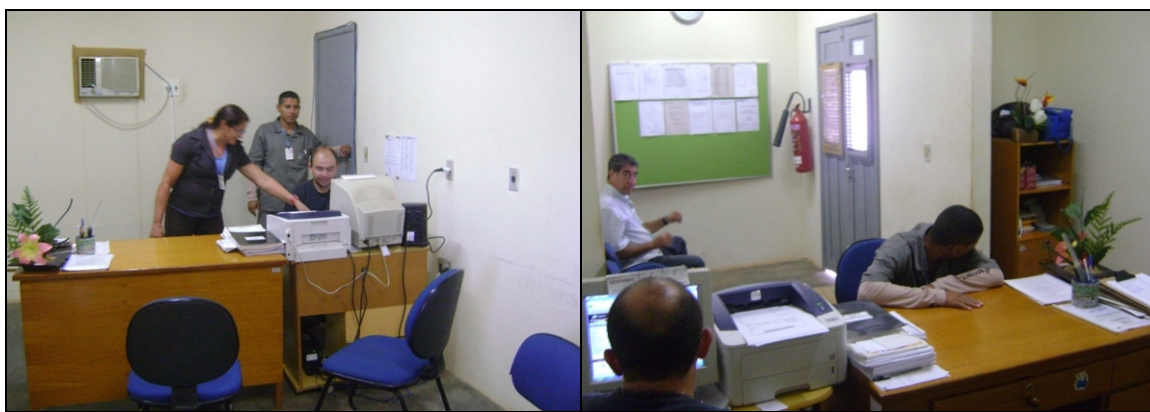
Fotos 41 e 42 – Vistas internas do escritório da CAGECE.

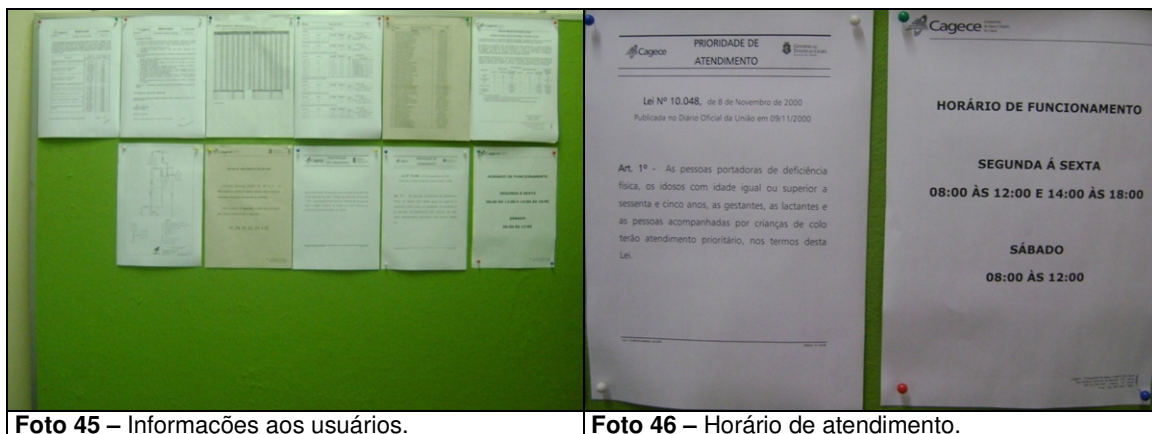
- Existem informações sobre tarifas, preços e prazos dos serviços e aviso de atendimento prioritário às pessoas deficientes, idosos, gestantes e lactantes expostos em local de fácil visualização, para consulta do usuário (**Foto 45**);
- O horário de atendimento está fixado na entrada da loja (**Foto 46**);
- No escritório, está disponível a Resolução nº 130/2010 da ARCE (**Foto 47**);
- No escritório, o serviço de regulação e fiscalização pela ARCE não é divulgado.

Foto 45 – Informações aos usuários.

Foto 46 – Horário de atendimento.

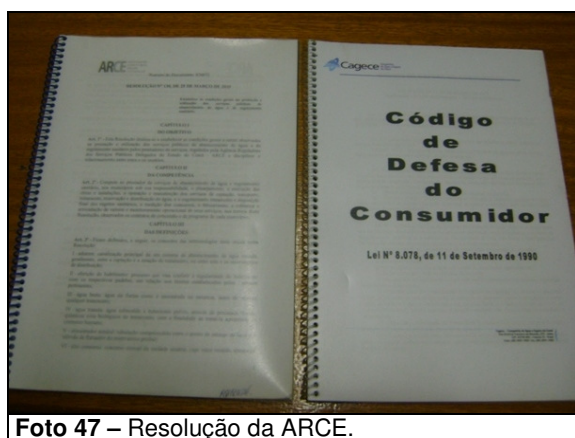
Foto 47 – Resolução da ARCE.
