RELATÓRIO DE FISCALIZAÇÃO

RF/CSB/0055/2012

Assunto: Fiscalização do Sistema de Abastecimento de Água do Município de Paramoti

COORDENADORIA DE SANEAMENTO BÁSICO

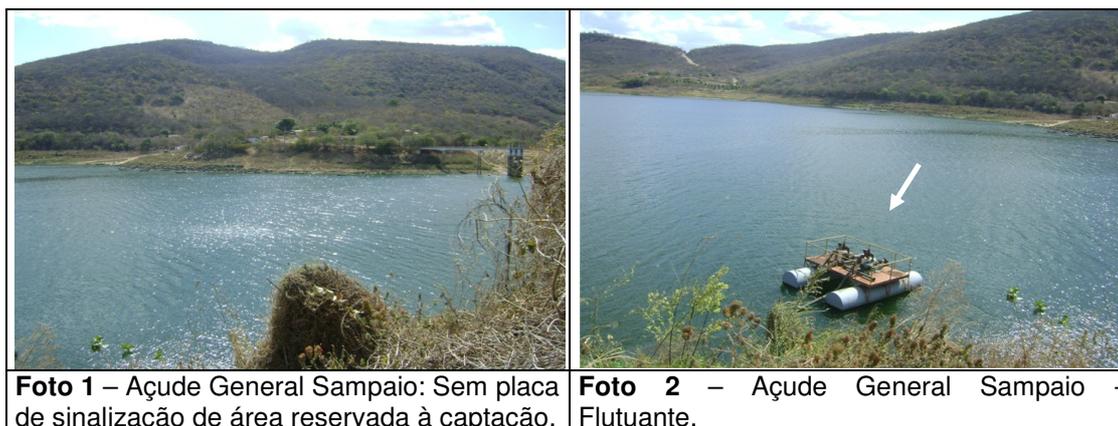
- Na captação do Açude General Sampaio, verificou-se a ausência de placa de sinalização identificando que o manancial é destinado à captação para abastecimento público (**Fotos 1 e 2**);
- De acordo com os RECOPs, esta unidade do sistema não registrou ocorrências relevantes, no período de dezembro/11 a maio/12.

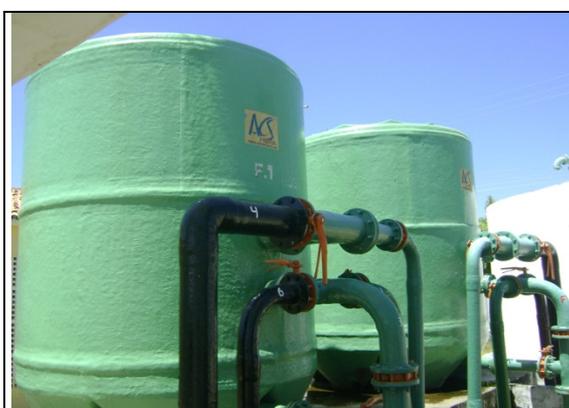
- No filtro 01, verificou-se bom estado de manutenção e conservação (**Foto 6**);
- O filtro 02 encontra-se fora de operação devido a vazamentos, entretanto, o mesmo é utilizado durante a lavagem do filtro 01 (**Foto 7**);

Foto 6 – Filtradores de fluxo ascendente: Existência de identificação.

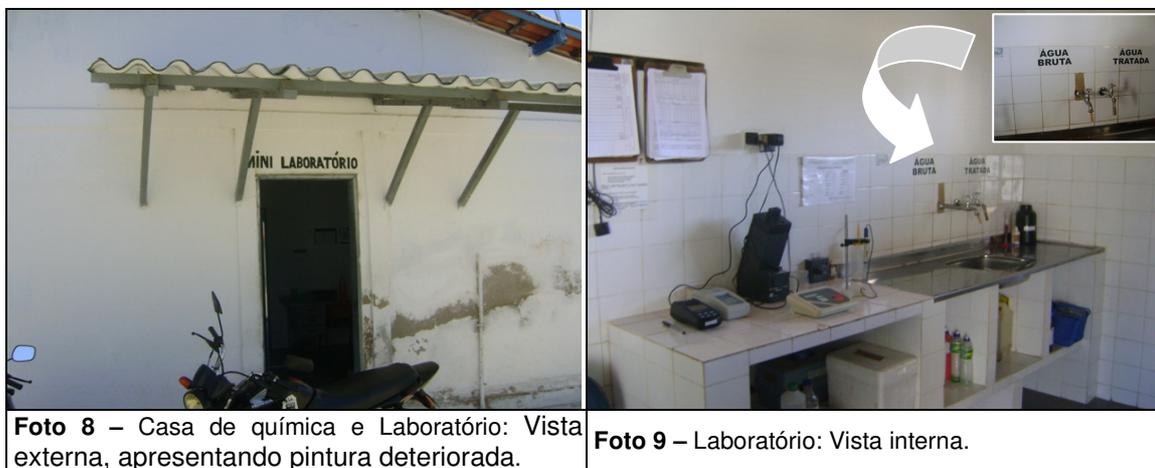
- A casa de química e o laboratório apresentam bom estado de limpeza e organização, entretanto, a pintura da fachada da casa de química e laboratório encontrava-se deteriorada (**Fotos 8 e 9**),
- O disco comparador utilizado para a medição de cloro residual livre, no laboratório, apresentava como valor máximo 3,0 mg/L. O operador conhecia o procedimento de diluição da amostra para obtenção de valores superiores a 3,0 mg/L (**Foto 10**);
- O reagente químico, Ortotolidina, utilizado para análises de cloro residual no aparelho colorimétrico, encontrava-se em frasco, identificando prazo de validade vencido – 2/7/2012 (**Foto 11**);

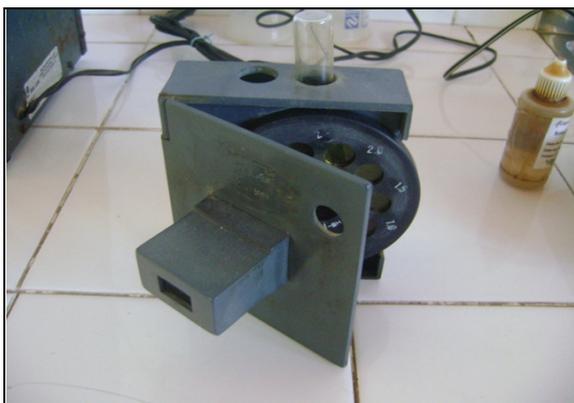
Foto 10 – Vista do Comparador de disco colorimétrico para cloro residual.

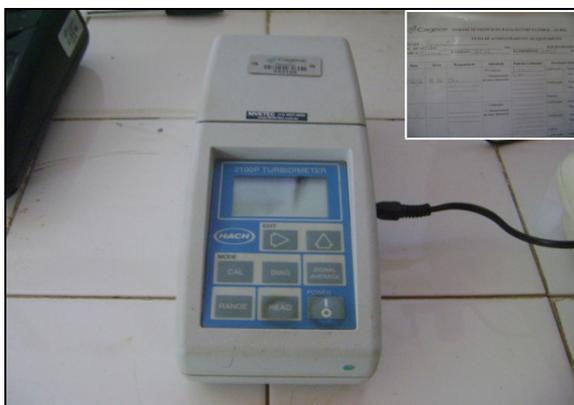
- Na ocasião da inspeção, verificou-se que o laboratório dispõe dos equipamentos turbidímetro, pHmetro, colorímetro e fotocolorímetro de análise do flúor, e que os mesmos estavam calibrados. A calibração dos aparelhos é feita por técnico da UN-BME e registrada em ficha de controle (**Fotos 12 a 15**);
- O SAA de Paramoti possui sistema de fluoretação (**Foto 16**);
- Os tanques de dosagem de produtos químicos encontravam-se em bom estado de conservação e manutenção (**Foto 17**);
- Os cilindros de cloro gasoso estão bem instalados, segundo normas vigentes (**Foto 18**);
- A casa de química possui peças de reposição e kit de emergência, para o caso de vazamento de cloro (**Foto 19**);
- A casa de química possui EPI's para os operadores (**Foto 20**);
- De acordo com os RECOPs, a casa de química e o laboratório não registraram ocorrências relevantes, no período de dezembro/11 a maio/12.

Foto 12– Turbidímetro e ficha de controle de calibração do equipamento.

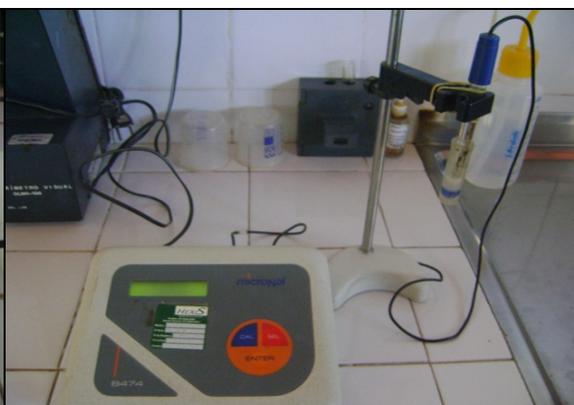
Foto 13 – pHmetro.

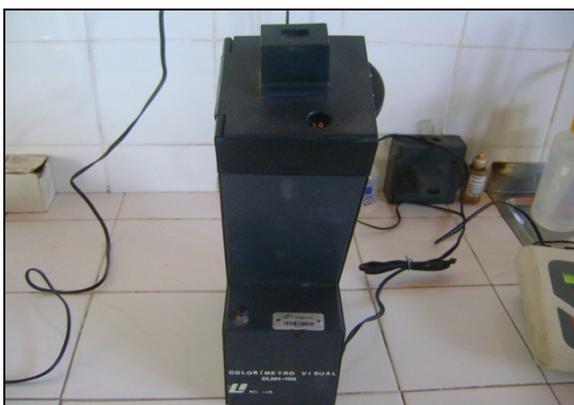
Foto 14 – Colorímetro.

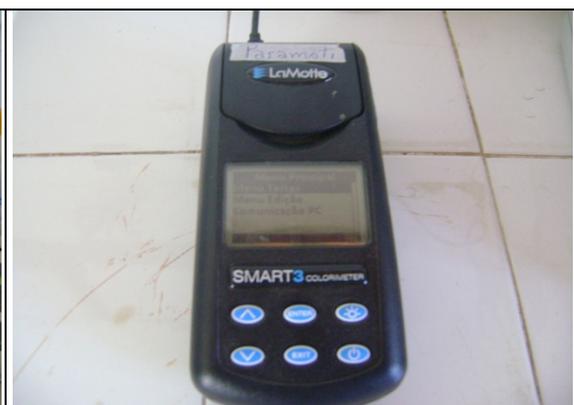
Foto 15 – Fotocolorímetro de análise do flúor.

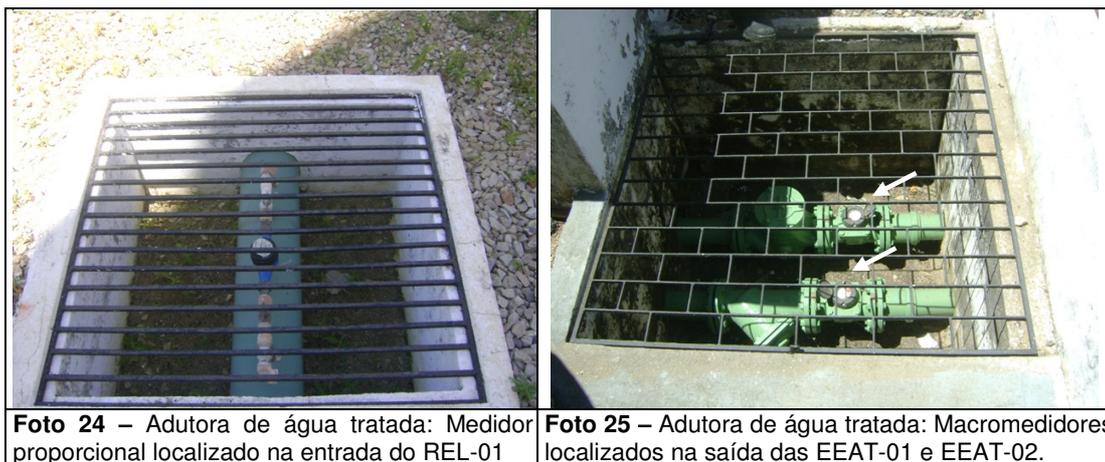
Foto 24 – Adutora de água tratada: Medidor proporcional localizado na entrada do REL-01

Foto 25 – Adutora de água tratada: Macromedidores localizados na saída das EEAT-01 e EEAT-02.

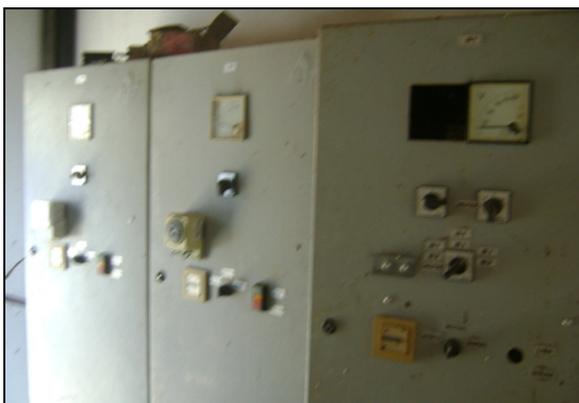
- Na elevatória EECS-01, verificaram-se:
 - Ausência de identificação (**Foto 26**);
 - Telhado danificado (**Foto 27**);
 - Quadro elétrico em boas condições de manutenção, com horímetro e voltímetro (**Foto 28**);
 - Ausência de bomba reserva (**Foto 29**);

Foto 28 – EECS-01: Quadro de comando.

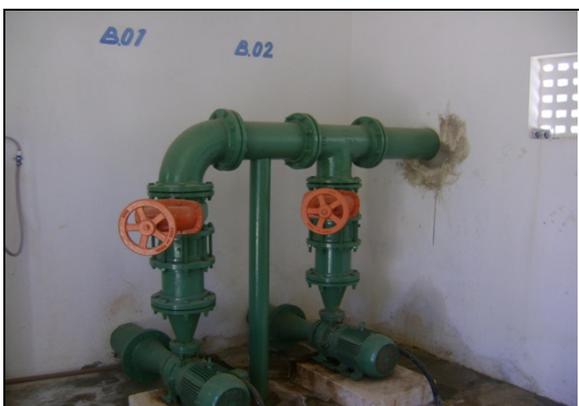
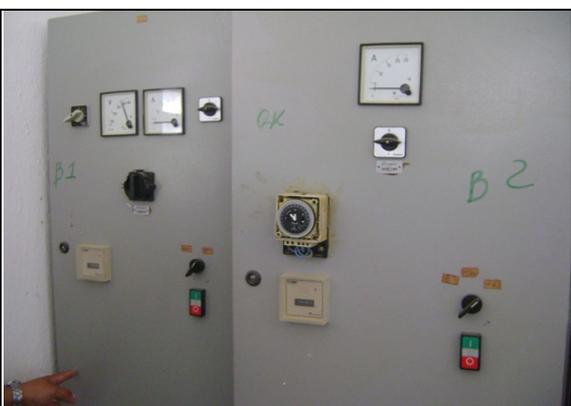
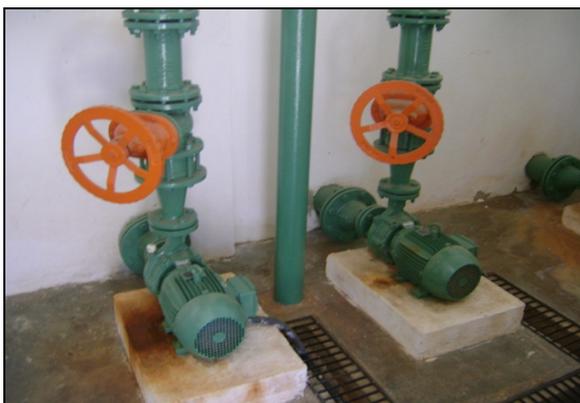
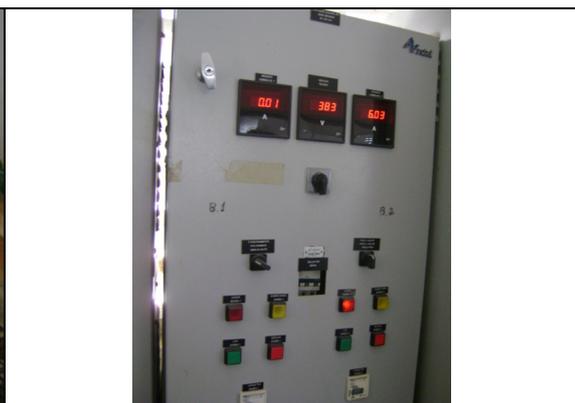
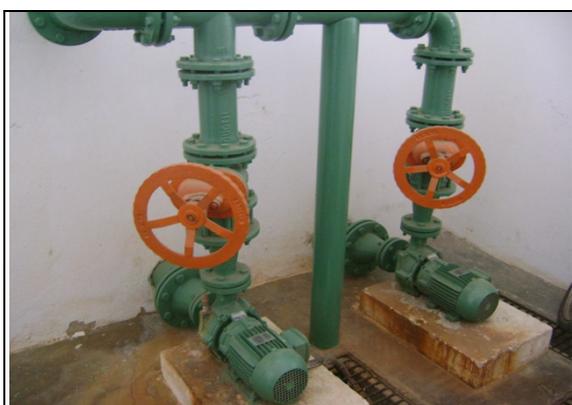
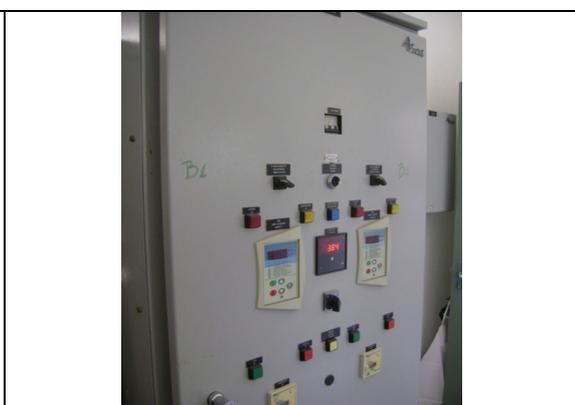
- As elevatórias EEAT-01, EEAT-02 e EEAT-03, encontram-se em boas condições de conservação e manutenção (**Fotos 30 a 35**);
- De acordo com os RECOPs, esta unidade do sistema registrou na captação superficial, no período de dezembro/11 a maio/12, a ocorrência “Conjunto moto-bomba do flutuador funcionando com defeito” durante o mês todo. Problema solucionado.

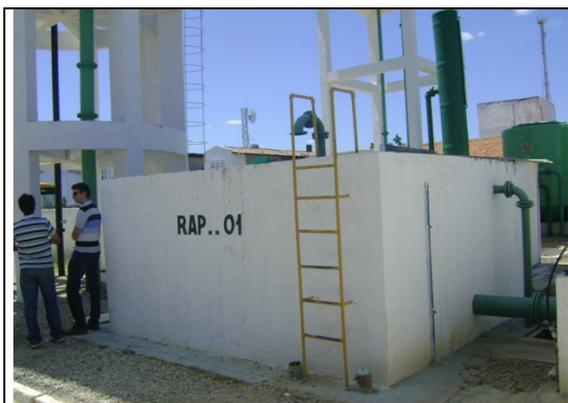
Foto 37 – RAP-01: Existência de identificação.

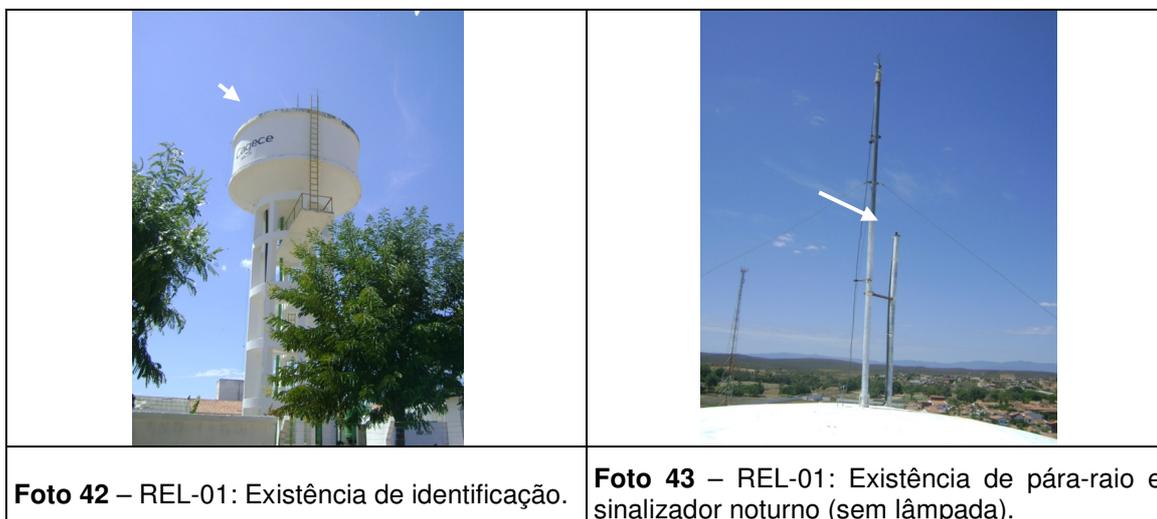
- No reservatório **REL-01**, verificaram-se:
 - Existência de identificação (**Foto 42**);
 - Ausência de guarda-corpo na laje superior (**Foto 42**);
 - Existência de pára-raio (**Foto 43**);
 - Ausência de lâmpada no sinalizador noturno (**Foto 43**);
 - Tampa de inspeção comprometida pela corrosão (**Foto 44**);
 - Ausência de tubulação de ventilação.

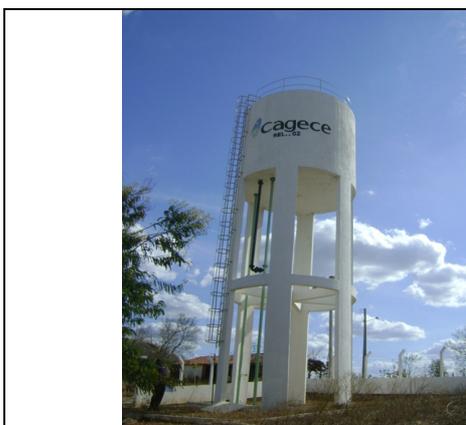
- No reservatório **REL-02**, verificaram-se:
 - Existência de identificação (**Foto 45**);
 - Existência de guarda-corpo na laje superior (**Foto 46**);
 - Existência de pára-raio e de sinalizador noturno (**Foto 46**).

Foto 45 – REL-02: Existência de identificação.

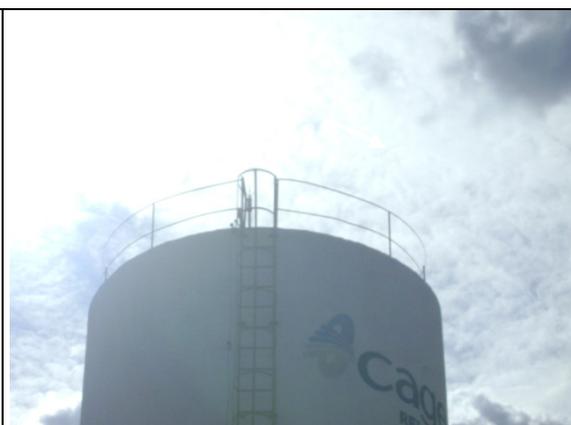
Foto 46 – REL-02: Existência de guarda-corpo na laje superior, pára-raio e sinalizador noturno.

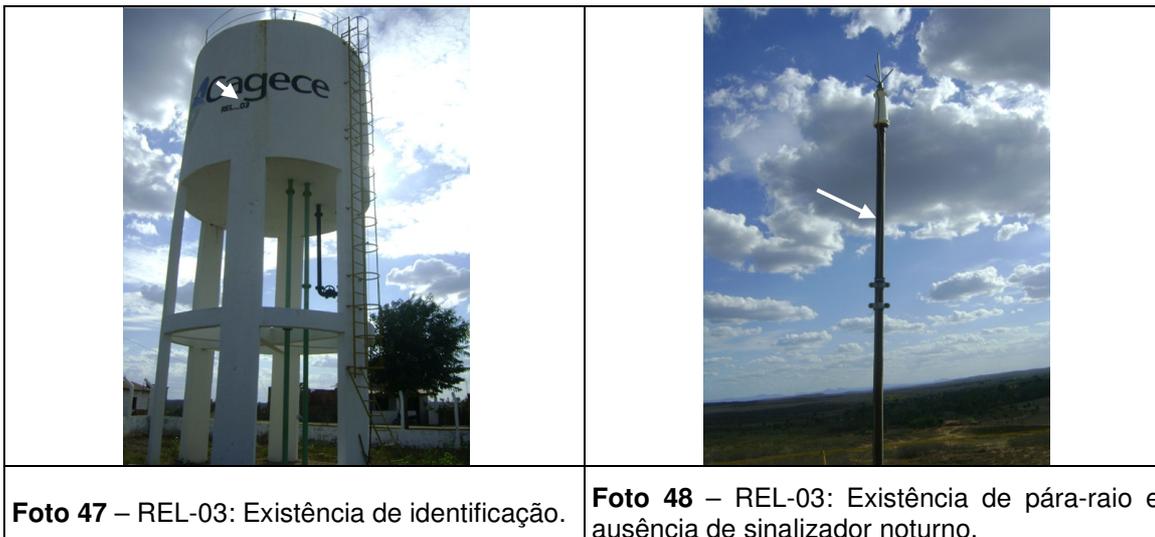
- No reservatório **REL-03**, verificaram-se:
 - Existência de identificação (**Foto 47**);
 - Ausência de guarda-corpo na laje superior (**Foto 47**);
 - Existência de pára-raio (**Foto 48**);
 - Ausência de sinalizador noturno (**Foto 48**);
 - Tapa de inspeção adequada (**Foto 49**);

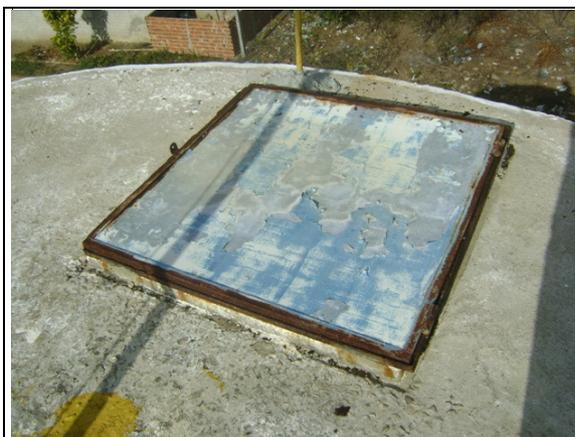
Foto 49 – REL-03: Tampa de inspeção adequada.

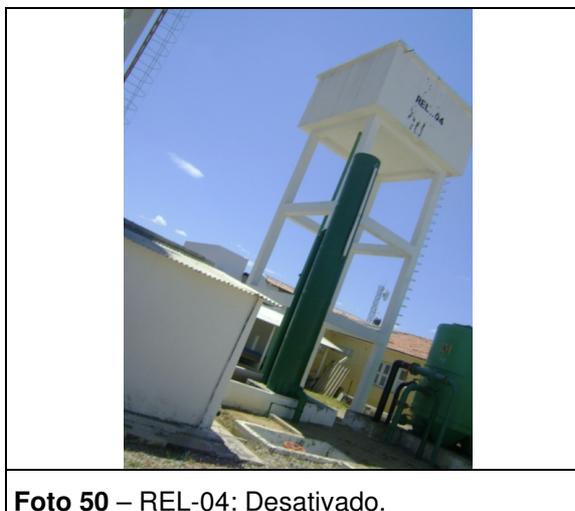
- O reservatório **REL-04** encontra-se desativado (**Foto 50**).

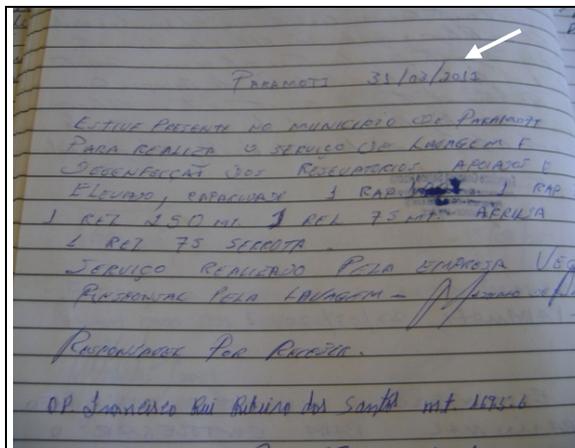
- A CAGECE apresentou o cronograma de limpeza e desinfecção dos reservatórios do SAA de Paramoti, que previa a execução de limpeza e desinfecção para março/2012 (fl. 119 do Processo PCSB/CSB/0271/2012). De acordo com o livro de ocorrência, a limpeza e desinfecção dos reservatórios foram realizadas na data prevista (**Foto 51**).

Foto 51 – Registro de lavagem e desinfecção dos reservatórios do SAA de Paramoti.

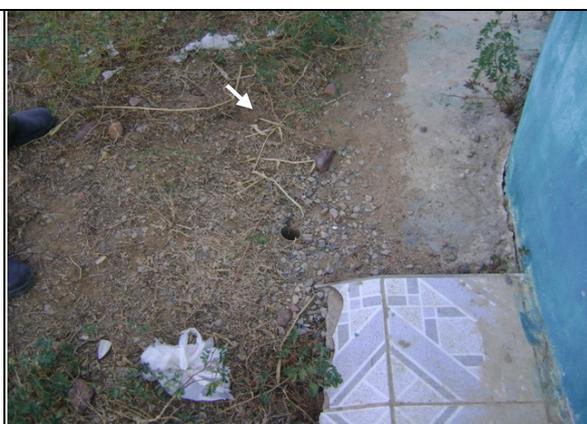
Foto 59 – Registro de descarga localizado na Rua Orleans Farias.

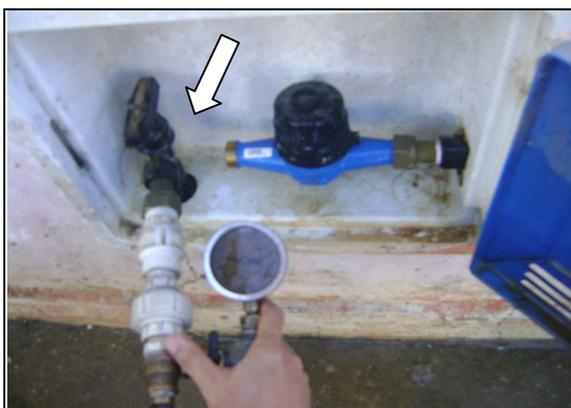
- A ARCE realizou medições instantâneas de pressão disponível na rede, no dia 10/8/2012, em pontos, mais especificamente, nos cavaletes das ligações de água, adequadamente espaçados (**Fotos 61 a 65**). Os resultados das pressões instantâneas demonstraram que as 5 (cinco) medições efetuadas situaram-se dentro da faixa de 10 a 50 mca, prevista no artigo 120 da Resolução nº 130/2010 da ARCE (**Quadro 1**).

Foto 61 – Medição de pressão na Rua Vicente Farias, nº 13, Santa Cecília

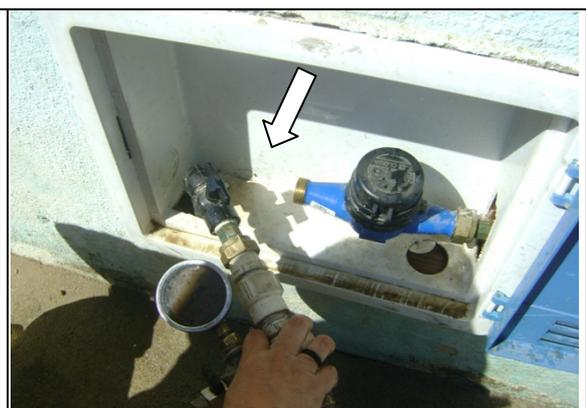
Foto 62 – Medição de pressão na Av. Perimetral Novo Tempo, s/n, Arruda

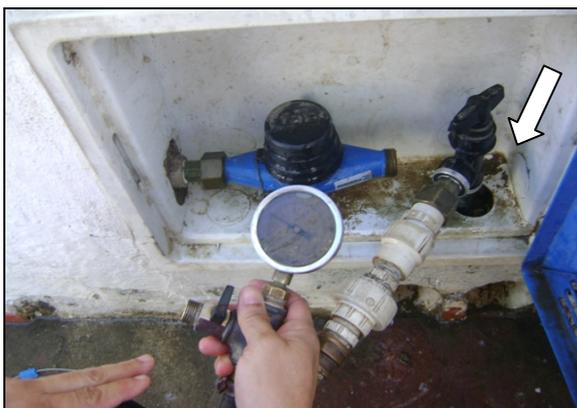
Foto 63 – Medição de pressão na Rua Gonçalves Soares, s/n – Churrascaria Skina Vip

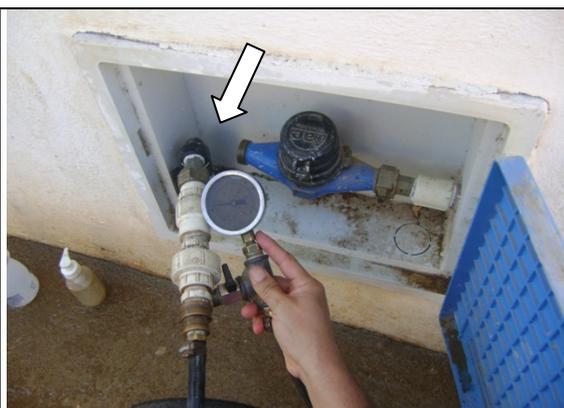
Foto 64 – Medição de pressão na Vila Martins, s/n, Serrote.

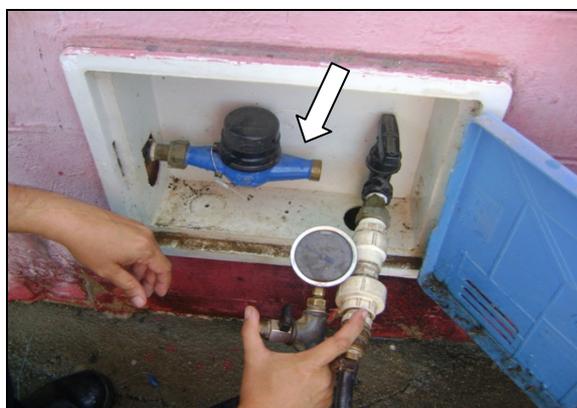
Foto 65 – Medição de pressão na Rua Santa Ana, n° 58, Centro.

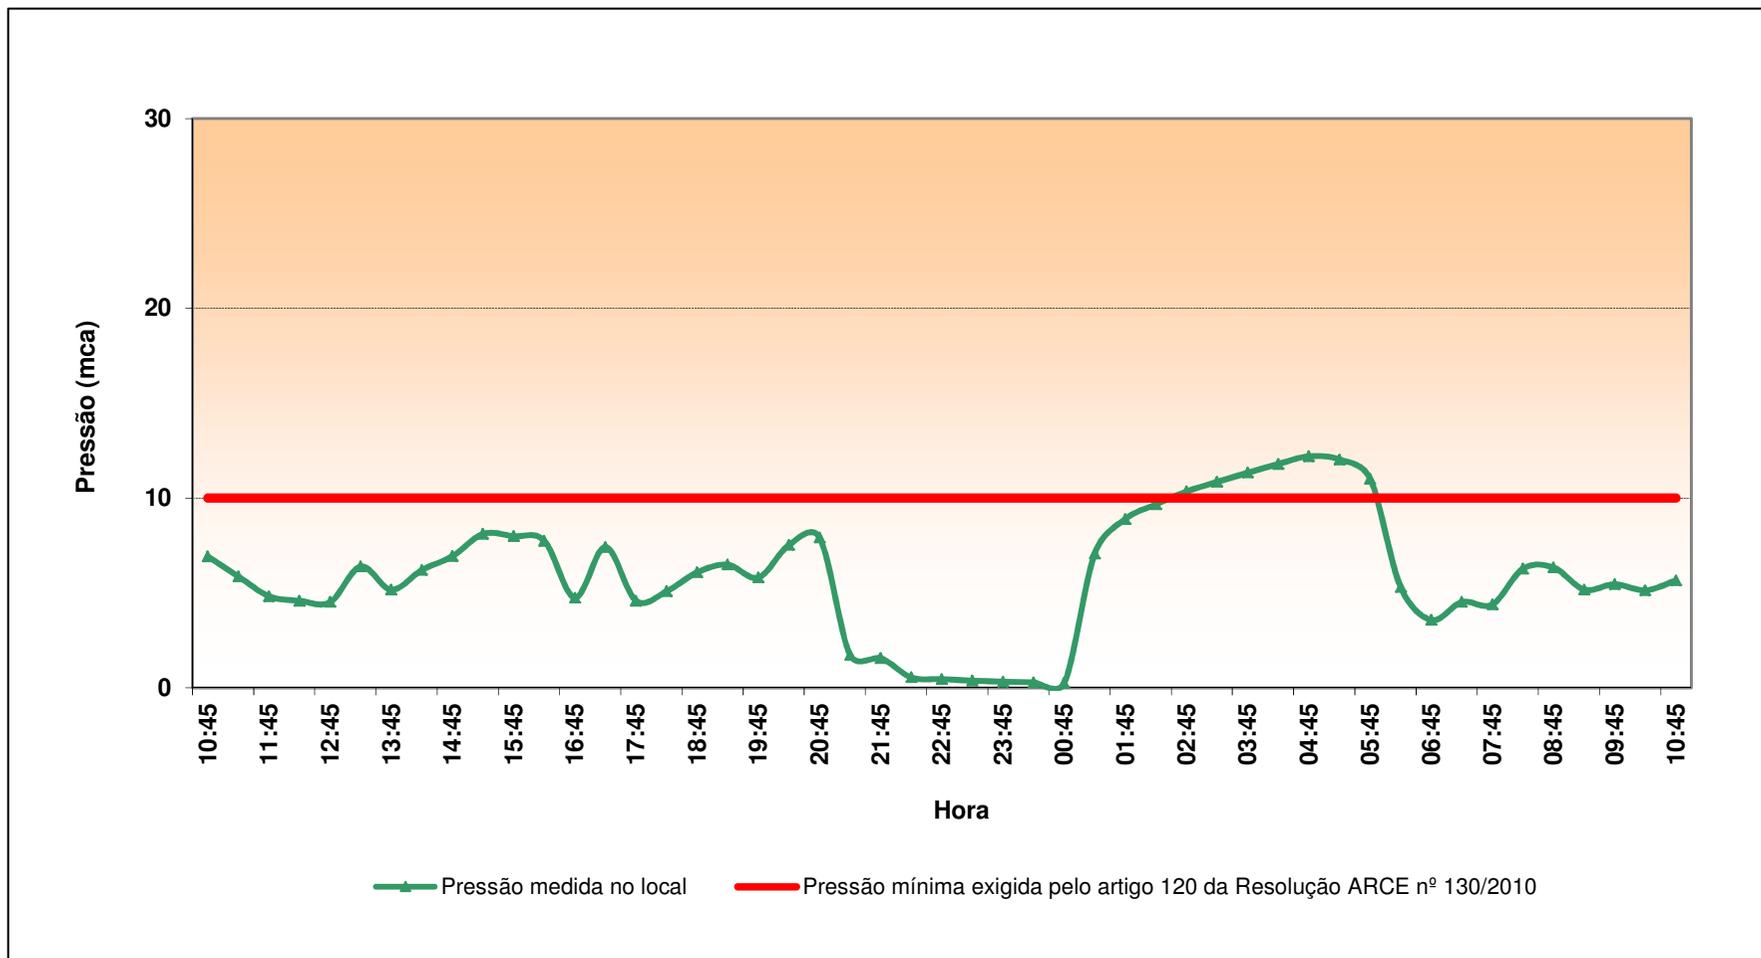
Gráfico 1 – Monitoramento da pressão com a instalação às 10:45 horas do dia 9/8/2012 e retirada às 10:45 horas do dia 10/8/2012, do aparelho *datalogger*, no endereço localizada na Rua Manoel Teixeira, n°138.

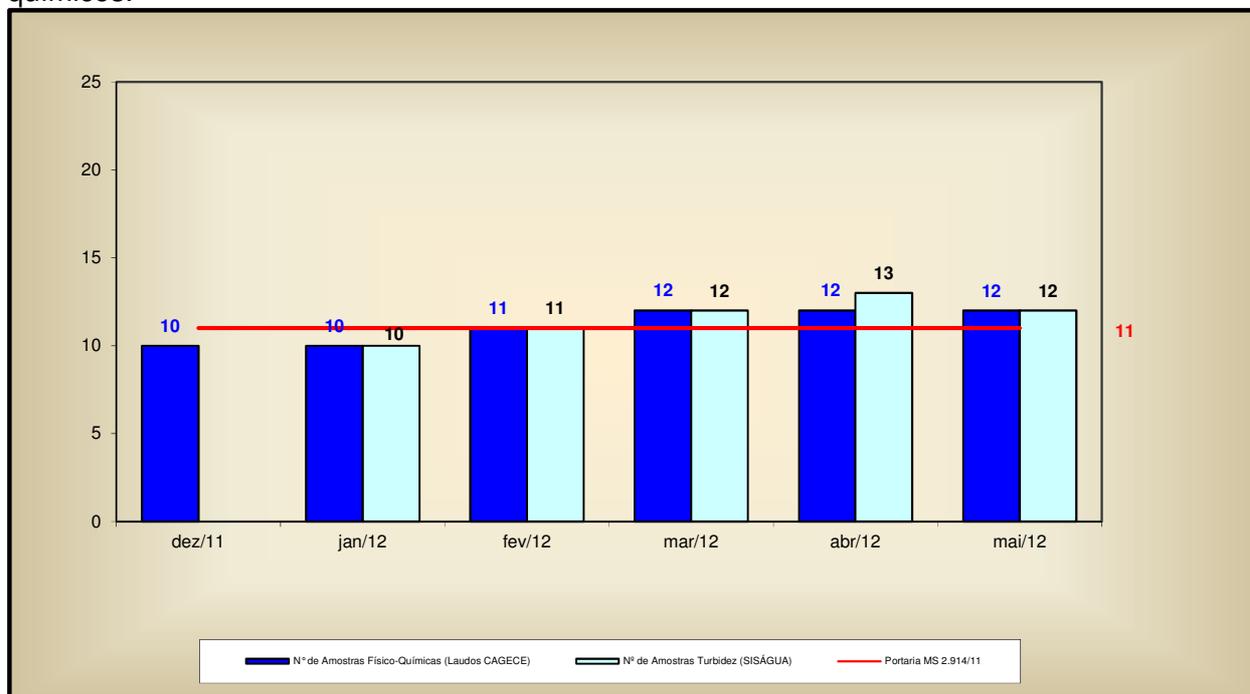
- Uma análise quantitativa dos laudos físico-químicos da CAGECE, referentes ao município de Paramoti (fl. 45 a 56, do Processo PCSB/CSB/0271/2012), e do número de amostras realizadas para análise de parâmetros físico-químicos apresentadas no SISÁGUA (fl. 20 a 36, do Processo PCSB/CSB/0271/2012), provenientes de amostras coletadas na rede de distribuição, no período de dezembro/11 a maio/12, demonstra que a CAGECE, a partir de fevereiro/12 atendeu o plano de amostragem mínimo exigido pela Portaria MS 2.914/11 (**Gráfico 2**).

Gráfico 2 – Avaliação do Monitoramento da Qualidade da ÁGUA TRATADA realizado pela CAGECE na rede de distribuição do SAA de Paramoti, no período de dezembro/11 a maio/12 conforme Portaria MS 2.914/11, referente ao número de amostras dos parâmetros físico-químicos.

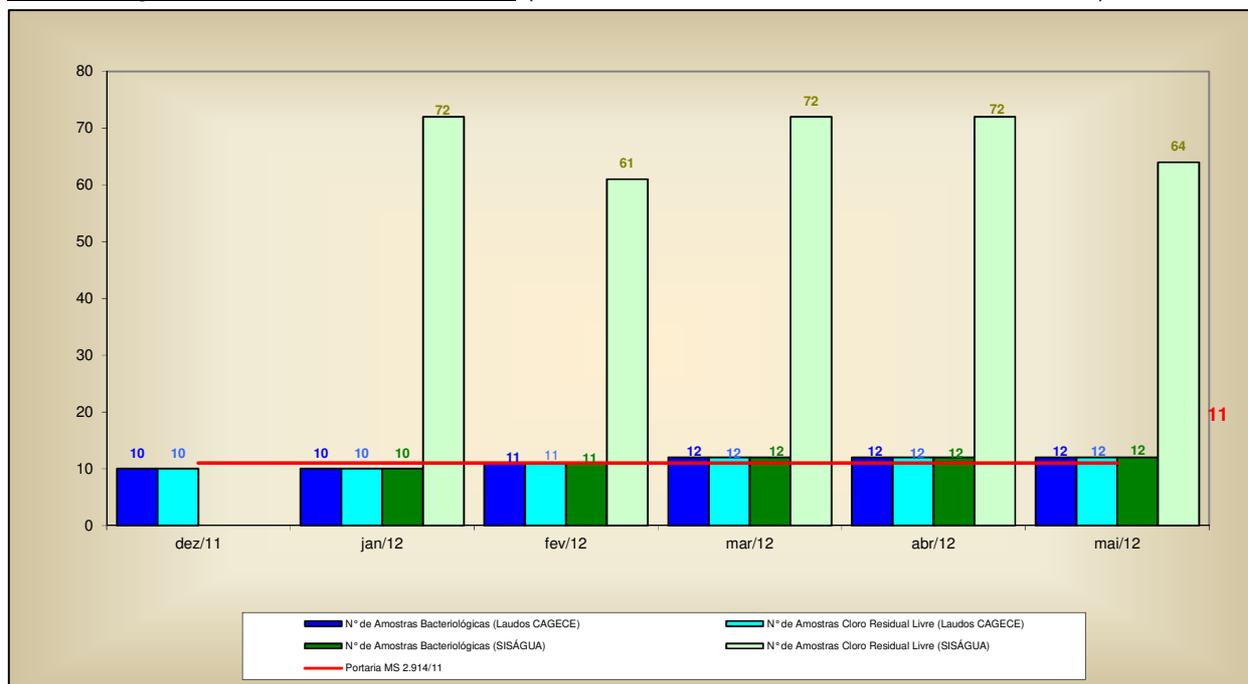
- Uma análise quantitativa dos laudos da CAGECE, referentes ao município de Paramoti (fl. 45 a 56, do Processo PCSB/CSB/0271/2012), e do número de amostras apresentadas pelo SISÁGUA (fl. 20 a 36, do Processo PCSB/CSB/0271/2012), em relação aos exames bacteriológicos e às análises do cloro residual livre, provenientes de amostras coletadas na rede de distribuição, no período de dezembro/11 a maio/12 demonstra que a CAGECE, a partir de fevereiro/12 atendeu o plano de amostragem mínimo exigido pela Portaria MS 2.914/11 (**Gráfico 3**):

Gráfico 3 – Avaliação do Monitoramento da Qualidade da ÁGUA TRATADA realizado pela CAGECE na rede de distribuição do SAA de Paramoti, no período de dezembro/11 a maio/12, conforme Portaria MS 2.914/11, com relação ao número de amostras dos exames bacteriológicos e de cloro residual livre (Laudos da CAGECE e dados do SISÁGUA).

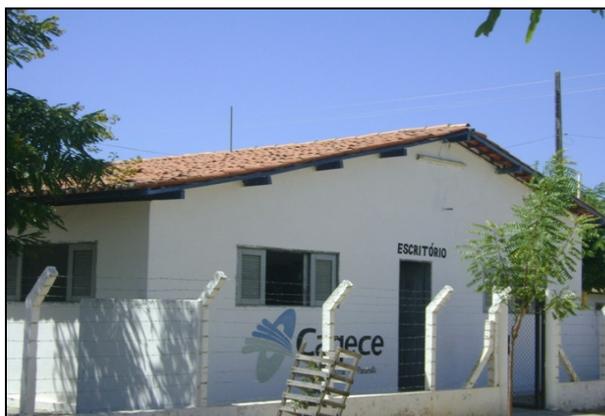
Foto 66 – Vista externa do escritório/loja de atendimento ao usuário.

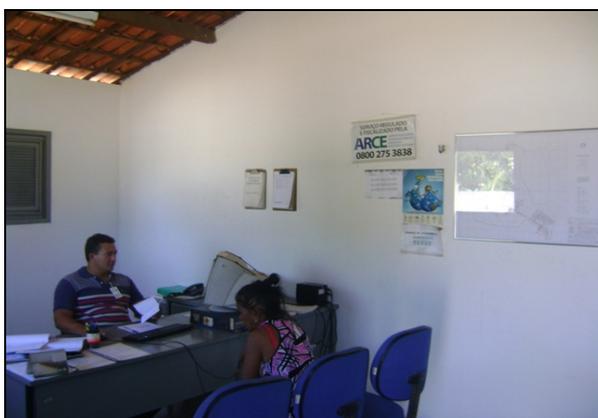
Foto 67 – Vista interna do escritório/loja de atendimento ao usuário.

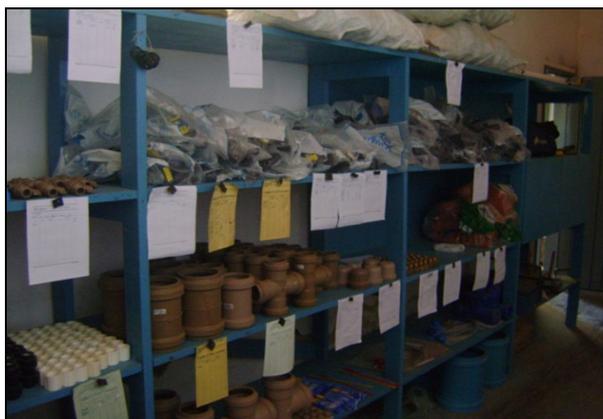
- O sistema dispõe de 1 (um) escritório/loja de atendimento localizado na Rua Firmino Gomes, s/n, Centro, com as funções operacionais e de atendimento aos usuários, onde se localiza o almojarifado do SAA de Paramoti;
- O escritório/loja de atendimento encontra-se organizado e informatizado para atendimento aos usuários, no entanto apresenta parte dos assentos dos usuários, danificados (**Fotos 66 a 68**);
- As instalações físicas do almojarifado encontram-se em adequadas condições de limpeza e funcionalidade (**Foto 69**).

Foto 69 – Almojarifado (localizado no escritório/loja do SAA de Paramoti).

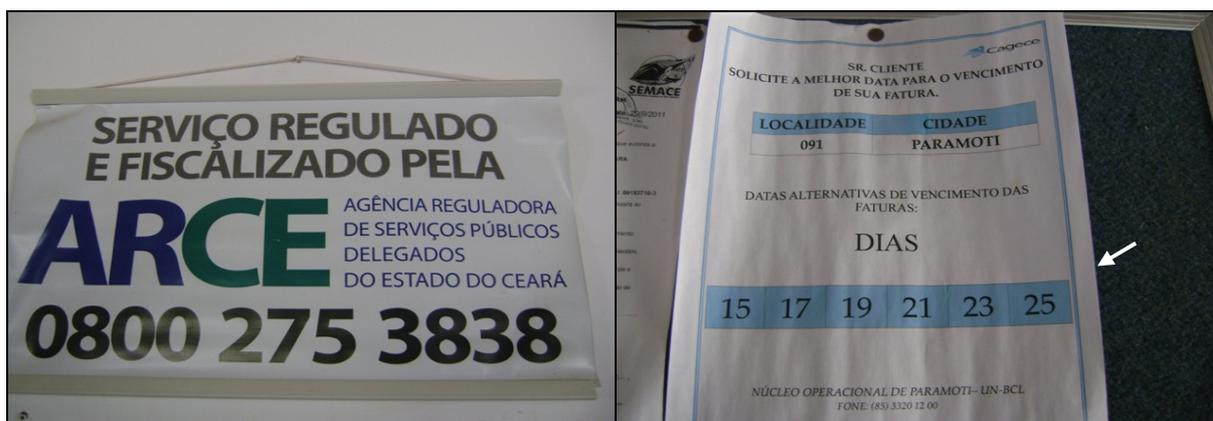
- O núcleo de Paramoti opera utilizando o sistema comercial *on-line*;
- Nas lojas de atendimento, os serviços de regulação e fiscalização da ARCE são divulgados através de *banner* (**Foto 70**);

- Existe divulgação das 6 (seis) datas de vencimento da fatura para escolha do usuário, no ato do pedido da ligação, no entanto, as mesmas não estão distribuídas uniformemente ao longo do mês (**Foto 71**);

Foto 70 – Divulgação do teletendimento da ARCE afixada na parede do escritório da CAGECE.

Foto 71 – Divulgação das datas para vencimento das faturas.

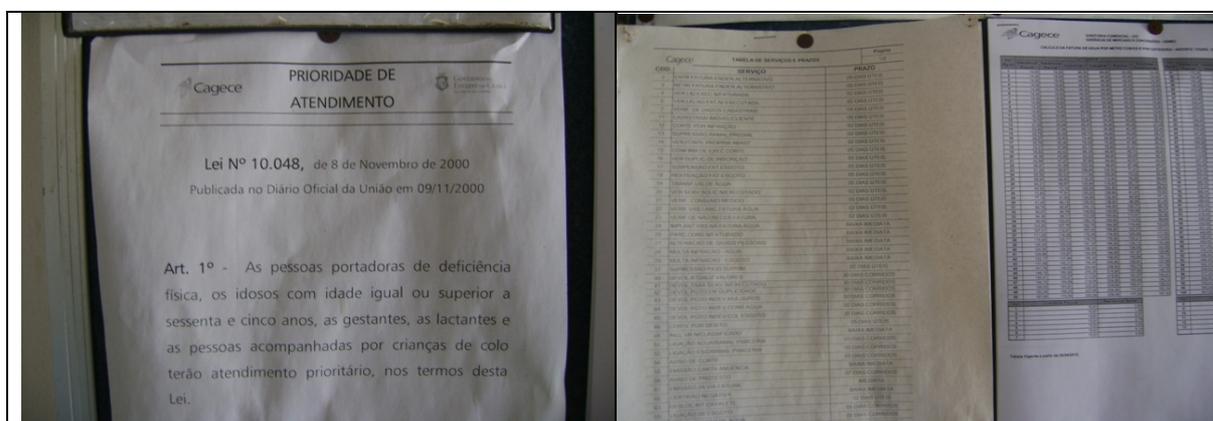
- Existe informação sobre aviso de atendimento prioritário às pessoas deficientes, idosos, gestantes e lactantes e tabelas de preços, serviços e prazos expostos em local de fácil visualização para consulta do usuário (**Fotos 72 e 73**);

Foto 72 – Aviso da prioridade de atendimento aos idosos e outros.

Foto 73 – Tabela de preços, serviços e prazos afixados na parede.

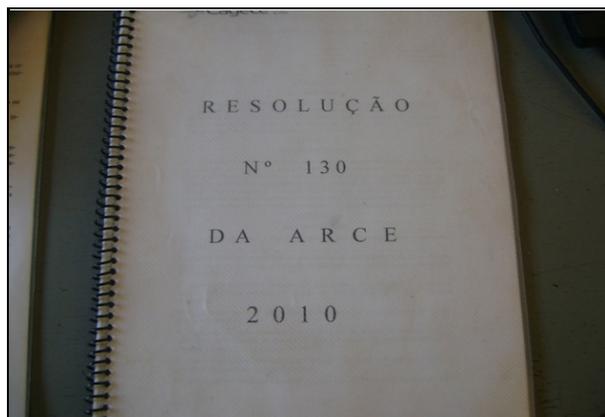
- A Resolução nº 130/2010 da ARCE encontrava-se exposta em local de fácil visualização e acesso para consulta do usuário (**Foto 74**);
- Com a finalidade de observar se a fatura contém todas as informações obrigatórias, foi solicitada uma conta de água para análise (fls. 116 a 117, do Processo PCSB/CSB/0271/2012), verificando-se que esta, apresentava as informações exigidas;

Foto 74 – Resolução nº 130/2010, da ARCE.
