RELATÓRIO DE FISCALIZAÇÃO

RF/CSB/0056/2012

Assunto: Fiscalização do Sistema de Abastecimento de Água do Município de Itarema

COORDENADORIA DE SANEAMENTO BÁSICO

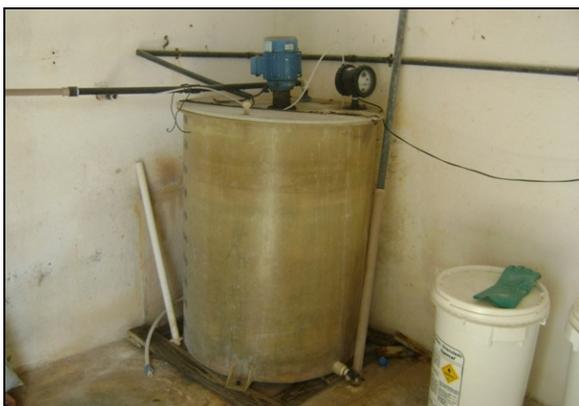
Foto 5 – Dosador de cloro.

- A casa de química possui edificação própria identificada e localizada na área do tratamento (**Foto 3**);
- O dosador de flúor encontra-se parado, sem previsão de funcionamento (**Foto 4**);
- O dosador de cloro apresenta bom estado de conservação e manutenção (**Foto 5**);
- Os produtos químicos estão armazenados de forma inadequada (**Foto 6**);
- No ato da inspeção, verificou-se que o extintor de incêndio estava fora do prazo de validade (**Foto 7**);
- O operador possui os EPIs e fardamento necessários às suas atividades (**Foto 8**).

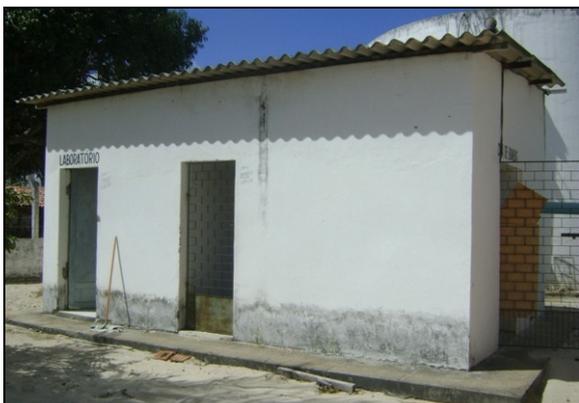
- O laboratório está identificado e apresenta boas condições de conservação e manutenção (**Fotos 9 e 10**);
- No laboratório há registros da qualidade da água bruta e da água tratada (**Foto 11**);
- O laboratório possui turbidímetro, pHmetro e colorímetro (**Foto 12**);
- A ficha de controle de equipamentos indicava que a calibração estava sendo feita regularmente (**Foto 13**);
- O disco comparador utilizado para a medição de cloro residual livre no laboratório do tratamento apresenta como valor máximo 3,0mg/L. O operador conhece os

Foto 9 – Vista externa do laboratório do tratamento.

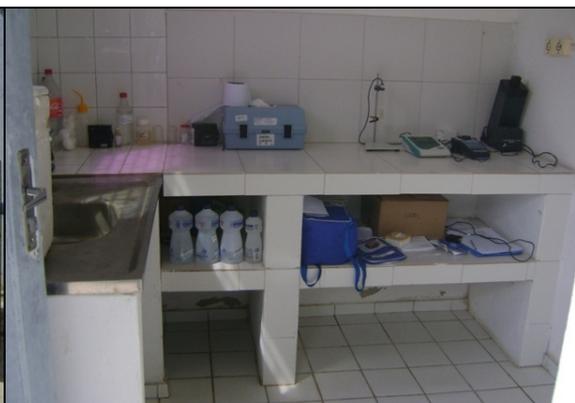
Foto 10 – Vista interna do laboratório do tratamento.

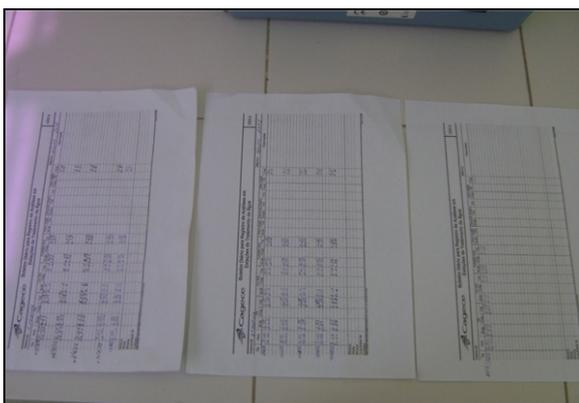
Foto 11 – Fichas de controle de qualidade da água.

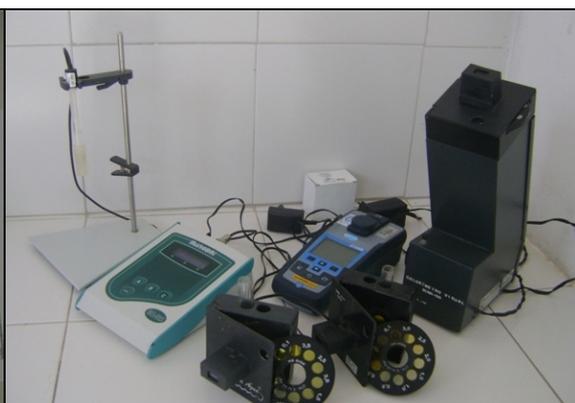
Foto 12 – Equipamentos do laboratório.

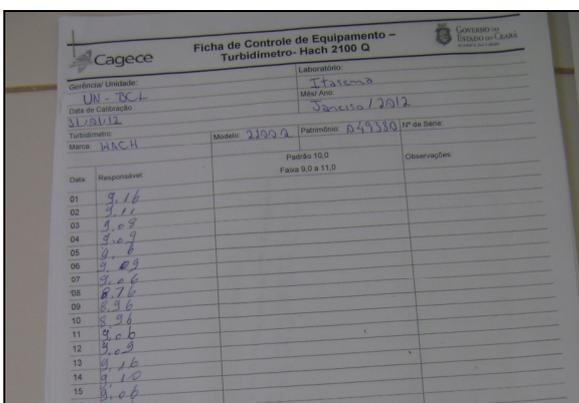
Foto 13 – Plano de calibração dos equipamentos.

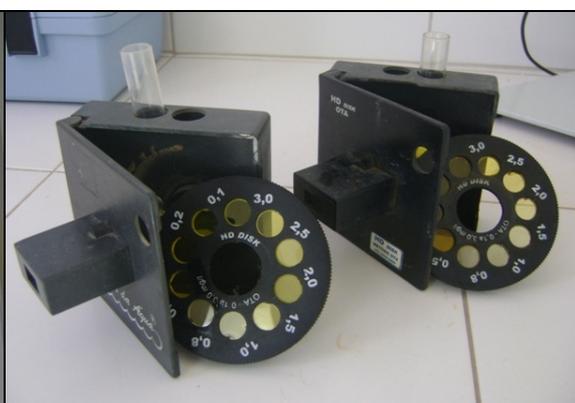
procedimentos para diluição da amostra, caso a mesma exceda o valor máximo **(Foto 14)**;

Foto 14 – Colorímetro e disco comparador.

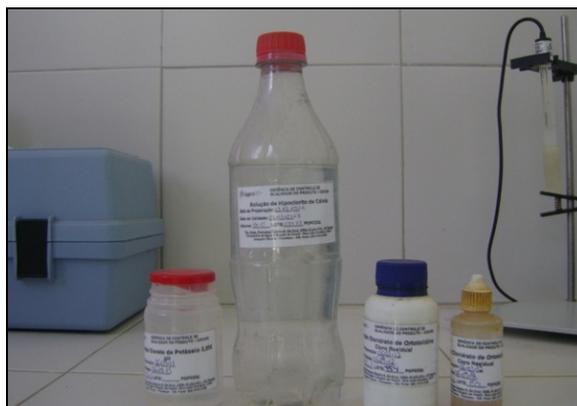
- O reagente químico Ortotolidina, utilizado para análises de cloro residual no aparelho colorimétrico, encontrava-se dentro do prazo de validade – Janeiro/2013 **(Foto 15)**.

Foto 15 – Reagentes etiquetados.

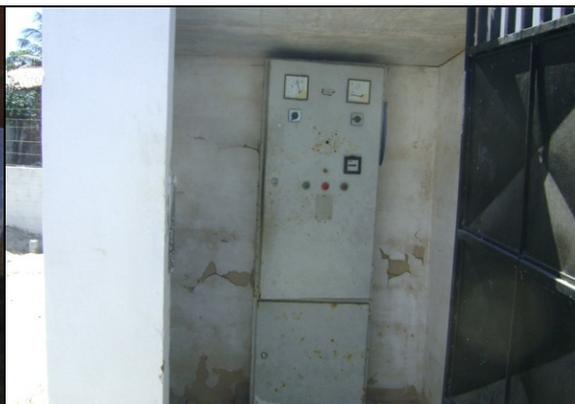
Foto 17 – Quadro de comando da EEPT-02.

- A elevatória está instalada no Poço Tubular (PT-02), localizado na área do tratamento, que está identificada e cercada, mas não possui bomba reserva (**Foto 16**);
- O prédio de abrigo do quadro de comando da EEPT-02 apresenta reboco interno deteriorado (**Foto 17**);
- O quadro de comando da EEPT-02 está instalado de forma adequada, em edificação própria, possui horímetro, amperímetro e voltímetro e apresenta boas condições de conservação e manutenção (**Fotos 17 e 18**).

- a) Na elevatória EEPT-02, verificou-se reboco interno do prédio de abrigo deteriorado.
- b) Na elevatória EEPT-03, verificou-se reboco interno do prédio de abrigo deteriorado;
- c) Na elevatória EEAT-01, verificaram-se:
 - Extintor de incêndio fora do prazo de validade;
 - Reboco do teto do prédio de abrigo deteriorado.

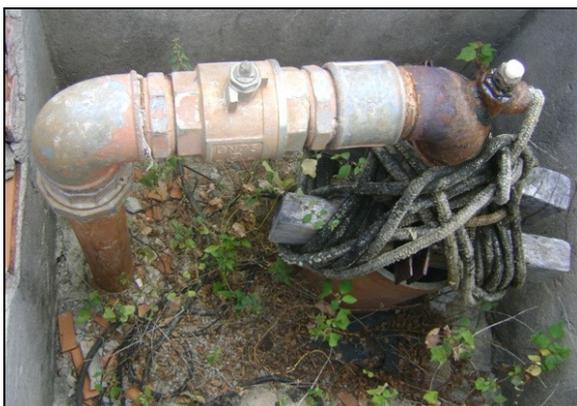
- A elevatória está instalada no Poço Tubular (PT-03), em área própria, que está identificada e cercada, mas não possui bomba reserva (**Foto 19**);
- O prédio de abrigo do quadro de comando da EEPT-03 apresenta reboco interno deteriorado (**Foto 20**);
- O quadro de comando da EEPT-03 está instalado de forma adequada, em edificação própria, possui amperímetro, mas não possui voltímetro (**Fotos 20 e 21**).

Foto 19 – Vista do poço PT-03.

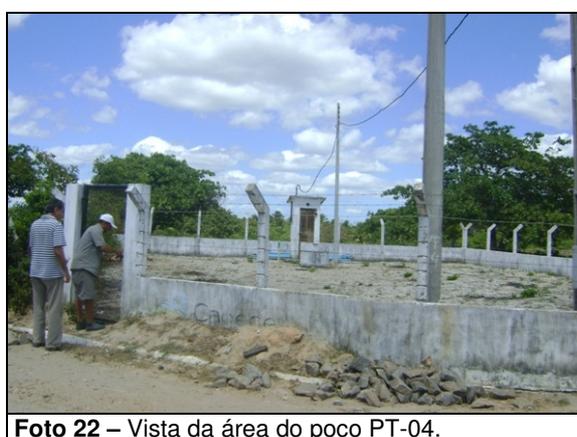
- A elevatória está instalada no Poço Tubular (PT-04), em área própria, que está identificada e cercada, mas não possui bomba reserva (**Foto 22**);
- Não houve acesso ao prédio de abrigo, nem ao poço, uma vez que o cadeado apresentava problemas.

Foto 22 – Vista da área do poço PT-04.

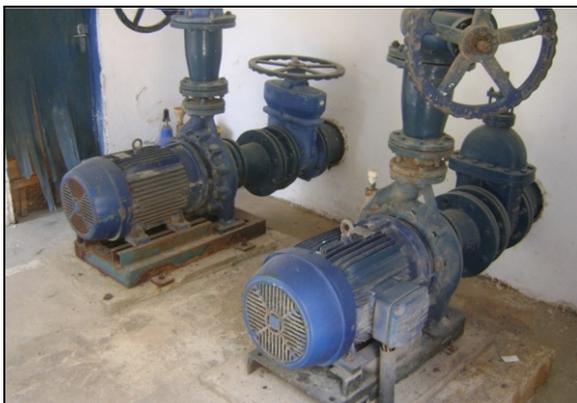
Foto 23 – Elevatória EEAT-01.

- A elevatória está instalada em edificação própria, localizada na área do tratamento e possui iluminação para trabalhos noturnos e bomba reserva (**Foto 23**);
- No ato da inspeção, verificou-se que o extintor de incêndio estava fora do prazo de validade (**Foto 24**).
- O quadro de comando da EEAT-01 está instalado de forma adequada, em edificação própria. Possui horímetro, amperímetro e voltímetro e apresenta boas condições de conservação e manutenção (**Fotos 24 e 25**);
- No ato da inspeção, verificou-se que o reboco do teto do prédio de abrigo da elevatória estava deteriorado (**Foto 26**).

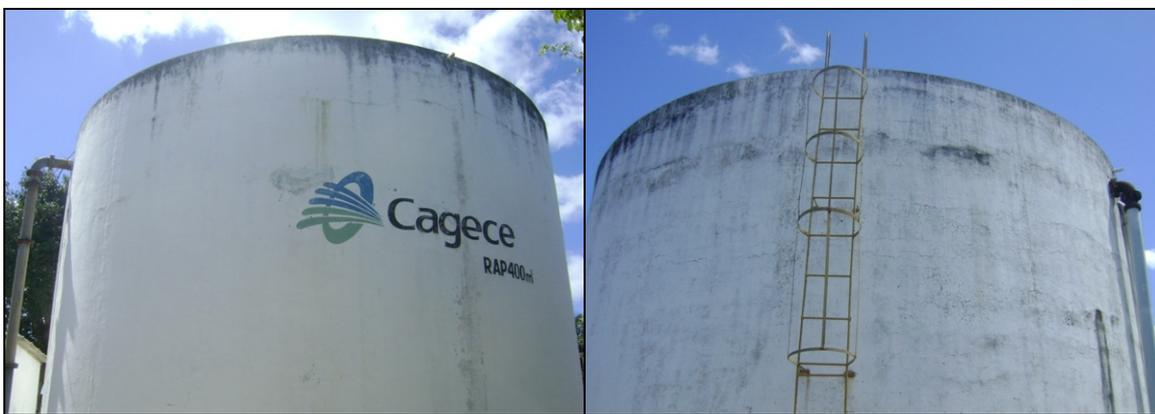
- No reservatório **RAP-01**, verificaram-se:
 - Existência de identificação (**Foto 27**);
 - Pintura em boas condições de conservação (**Fotos 27 e 28**);
 - Tampa de inspeção em boas condições de conservação e manutenção (**Foto 29**);
 - Tubulações de ventilação sem tela de proteção (**Foto 29**);
 - Vazamento no registro de descarga (**Foto 30**).

Fotos 27 e 28 – Vistas do RAP-01.

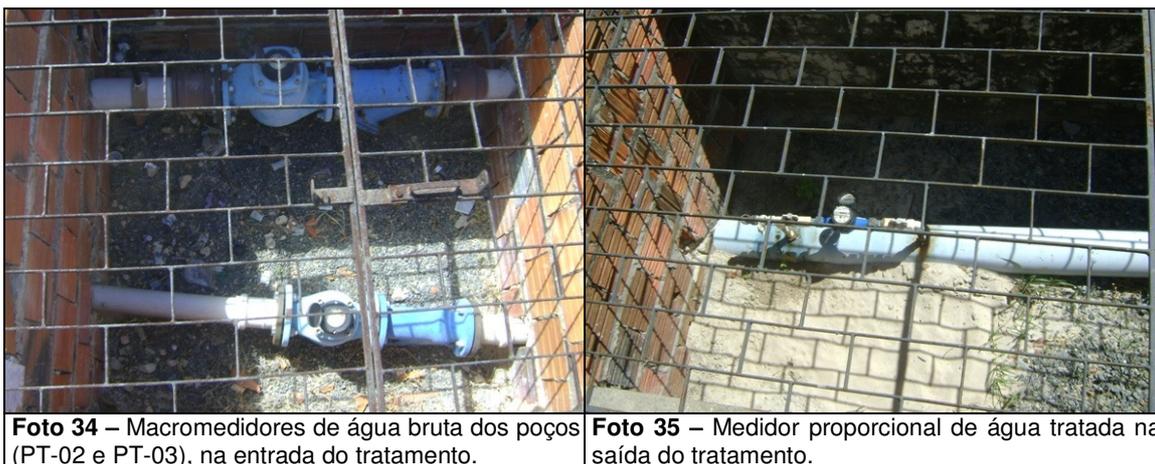
- A adutora de água bruta possui 2 (dois) macromedidores para os poços PT-02 e PT-03, instalados na entrada do tratamento (**Foto 34**);
- A adutora de água tratada que abastece o Município de Itarema, possui 1 (um) medidor proporcional, instalado na saída do tratamento (**Foto 35**).

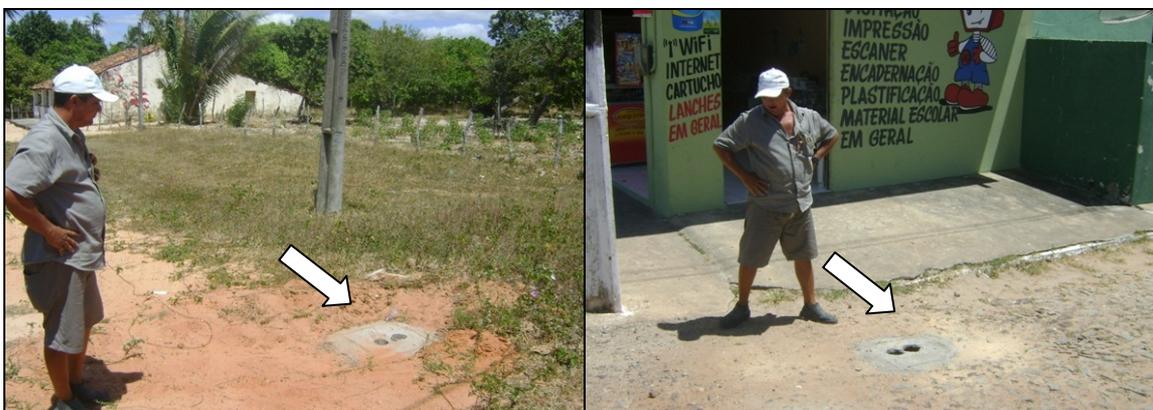
- Na rede de distribuição existem 5 (cinco) registros de descarga. Não foi informada a quantidade de registros de manobra existentes. Foram inspecionados os 5 (cinco) registros, constatando-se que todos estavam em bom estado de conservação (**Fotos 37 a 41**).
- Não há cronograma de descarga de rede, nem registro das mesmas em documento. Segundo o responsável pelo núcleo, as descargas são realizadas sempre que há necessidade.

Foto 37 – Registro de descarga localizado na Saída para Almofala, São Vicente.

Foto 38 – Registro de descarga localizado na Rua João Elias Brandão, Centro.

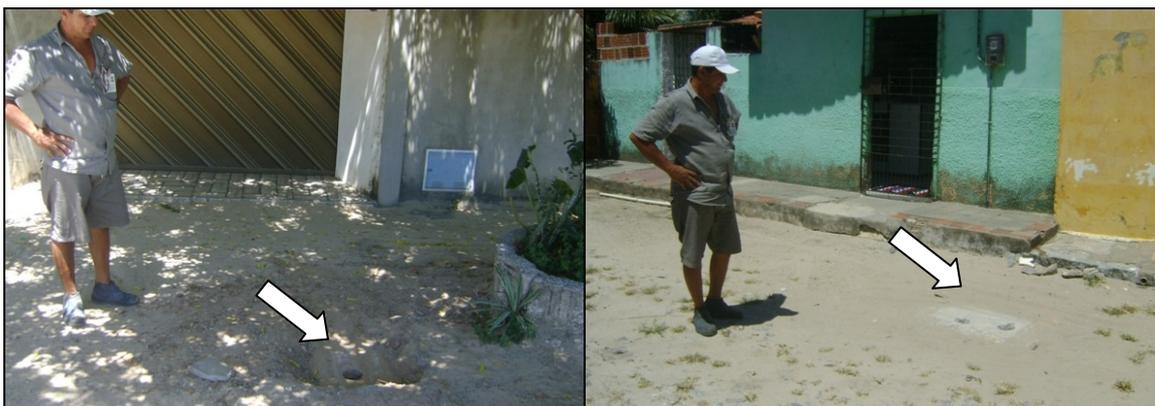
Foto 39 – Registro de descarga localizado na Saída para Acaraú, Riacho.

Foto 40 – Registro de descarga localizado na Tv. Mundico Ribeiro, Lagoa Seca.

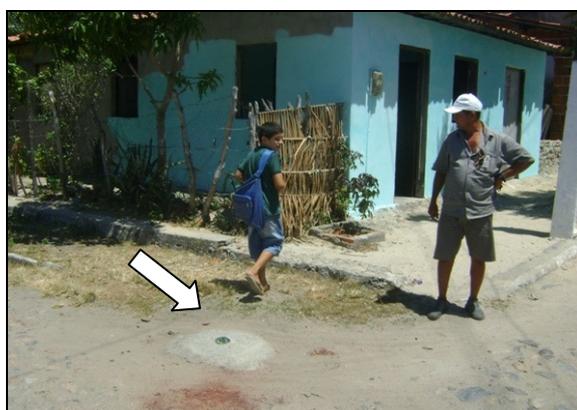
Foto 41 – Registro de descarga localizado na Rua Afonso Fontes, Centro.

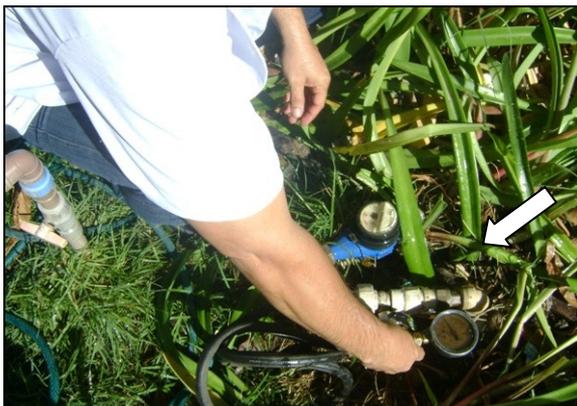
- A ARCE realizou medições instantâneas de pressão disponível na rede, no dia 16/8/2012, em 5 (cinco) pontos adequadamente espaçados, nos cavaletes dos imóveis. Os resultados das pressões instantâneas demonstram que 4 (quatro) as 5 (cinco) medições efetuadas situaram-se fora da faixa de 10 a 50 mca, evidenciando assim, que não está sendo cumprido o artigo 120 da Resolução nº 130/2010 da ARCE (**Fotos 42 a 46**) (**Quadro 1**).

Foto 42 – Medição de pressão, sem hidrômetro, na Av. Rios, 142 - Centro (Hospital Municipal).

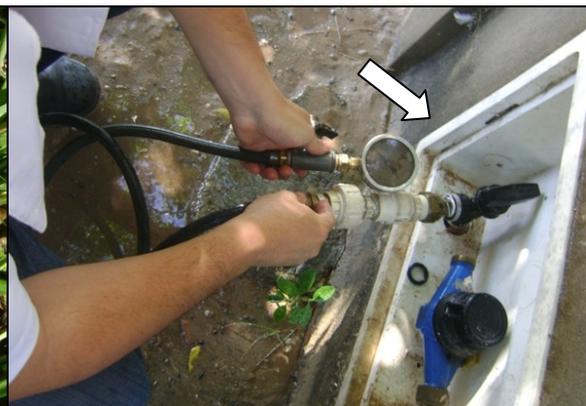
Foto 43 – Medição de pressão, sem hidrômetro, na Av. João Batista Rios, 265 - Riacho.

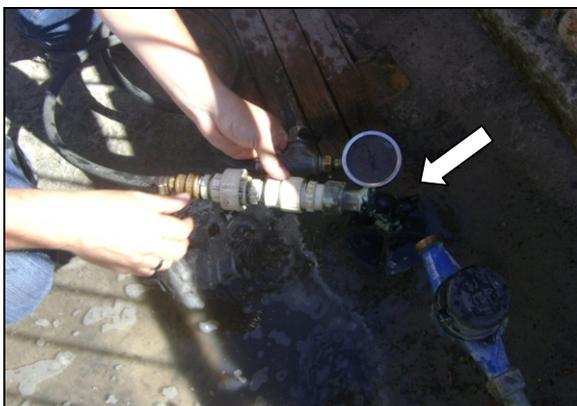
Foto 44 – Medição de pressão, sem hidrômetro, na Tv. Mundico Ribeiro, S/Nº - Lagoa Seca (Escola Prof. Valdo Rios).

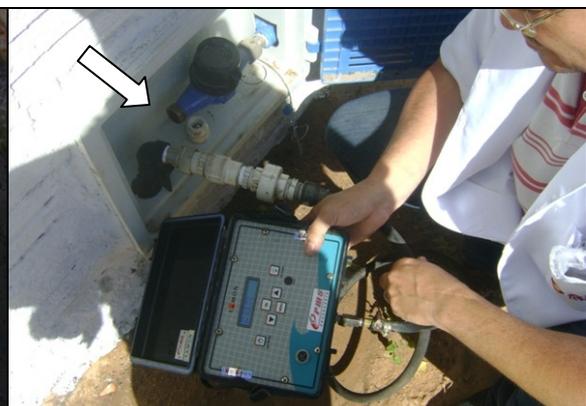
Foto 45 – Medição de pressão, sem hidrômetro, na Av. João Batista Rios, 7 - Centro.

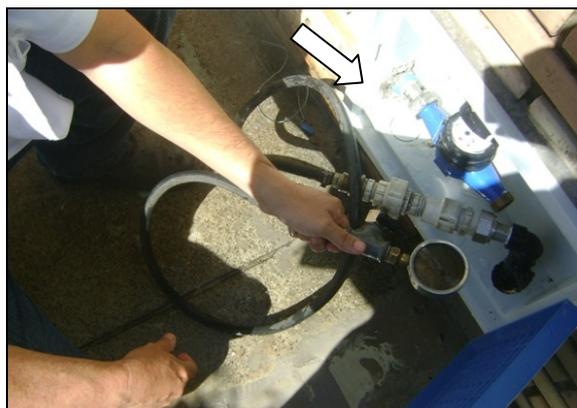
Foto 46 – Medição de pressão, sem hidrômetro, na Rua Francisco Cosmo de Couto, FNS 18 - Garguê (Escola Francisco Lopes Monteiro).

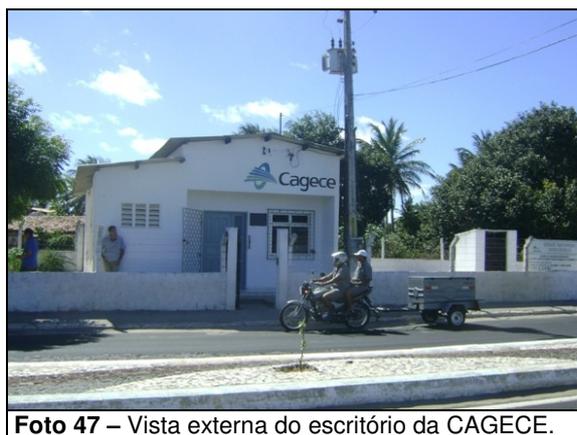
- O sistema dispõe de um escritório operacional localizado na Av. Manoel Sales, S/Nº – Centro. Neste escritório são exercidas as funções operacionais e de atendimento aos usuários (**Foto 47**);
- O escritório encontra-se organizado e informatizado (**Fotos 48 e 49**);
- O escritório possui extintor de incêndio fora do prazo de validade (**Foto 49**);
- Os tubos, peças, equipamentos e materiais encontram-se estocados de forma adequada, na ETA (**Fotos 50 e 51**).

Foto 47 – Vista externa do escritório da CAGECE.

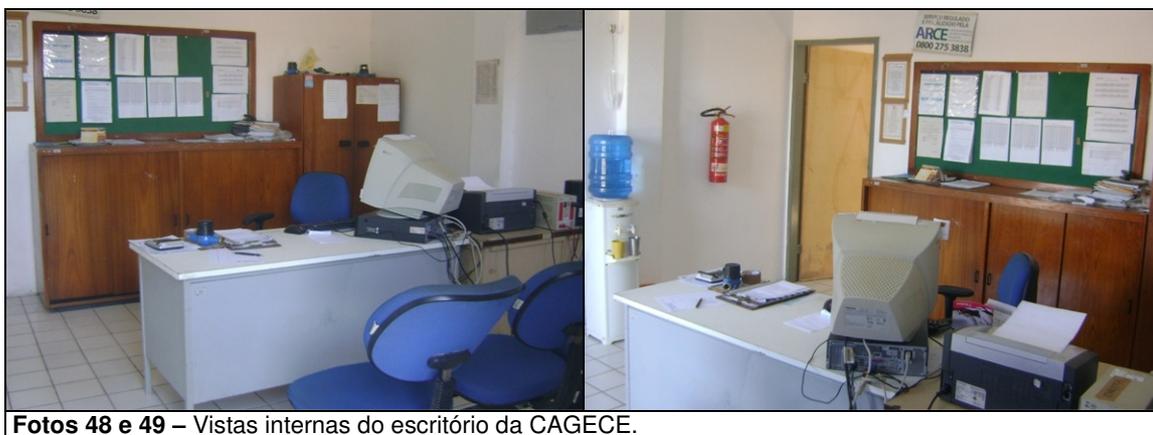
Fotos 48 e 49 – Vistas internas do escritório da CAGECE.

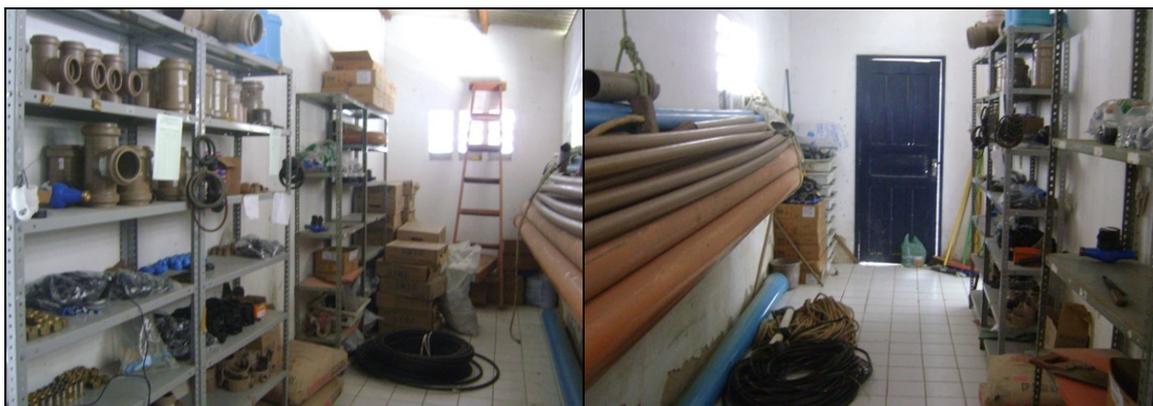
Fotos 50 e 51 – Depósito de materiais.

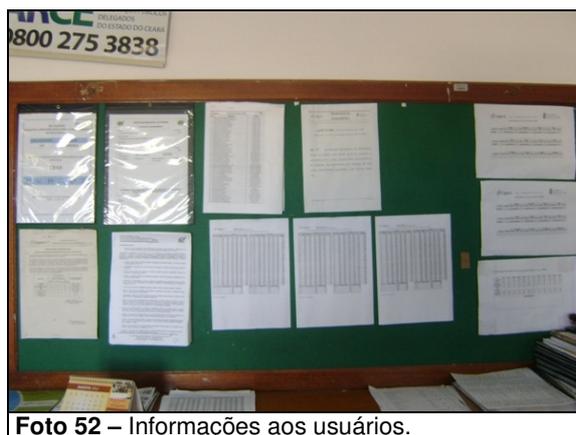
- O núcleo de Itarema opera utilizando o sistema comercial *on-line*;
- Existem informações sobre tarifas, preços e prazos dos serviços e aviso de atendimento prioritário às pessoas deficientes, idosos, gestantes e lactantes expostos em local de fácil visualização, para consulta do usuário (**Foto 52**);
- Não havia informação a cerca do horário de atendimento;
- No escritório, está disponível a Resolução nº 130/2010 da ARCE, mas não havia nenhum exemplar do Código de Defesa do Consumidor (**Foto 53**);
- No escritório, o serviço de regulação e fiscalização pela ARCE é divulgado por meio de *banner* (**Foto 54**);
- Na ocasião da inspeção, a equipe da ARCE realizou chamada telefônica para o “0800” da CAGECE, às 9:00h do dia 15/8/2012, tendo o atendimento sido adequado.

Foto 52 – Informações aos usuários.

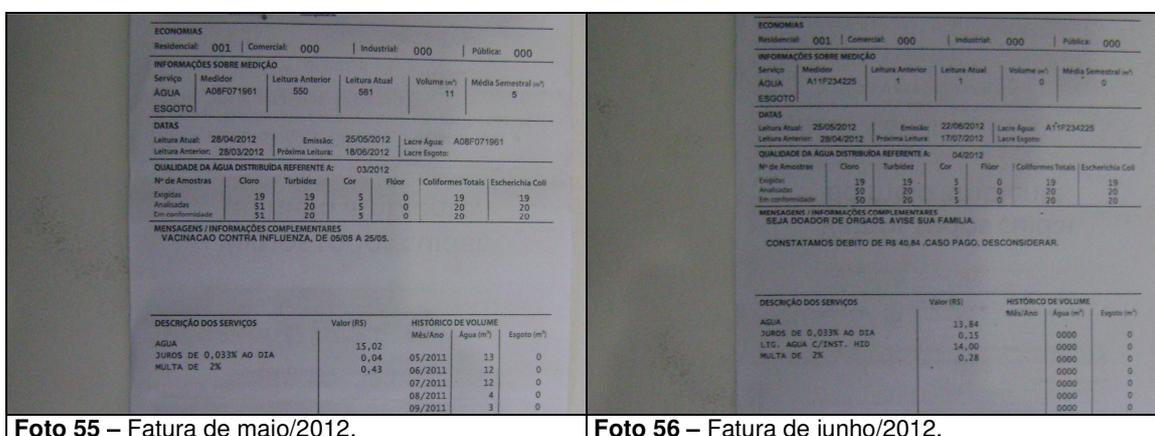
- Na inspeção dos dias 15/8/2012 e 16/8/2012, analisaram-se as faturas dos meses de maio/2012 e junho/2012, que informam os resultados da qualidade da água distribuída relativa aos meses de março/2012 e abril/2012, ou seja, com uma defasagem de 2 meses. Constatou-se que, parte dos dados sobre a qualidade da água apresentados nas faturas, estão em desacordo com os dados do SISÁGUA, conforme **Quadro 17 (Fotos 55 e 56)**.

Foto 55 – Fatura de maio/2012.

Foto 56 – Fatura de junho/2012.
