**RELATÓRIO DE FISCALIZAÇÃO**  
**RF/CSB/0067/2012**

Assunto: Fiscalização do Sistema de Abastecimento  
de Água do Município de Várzea Alegre

**COORDENADORIA DE SANEAMENTO BÁSICO**

Fortaleza – CE  
Outubro/2012

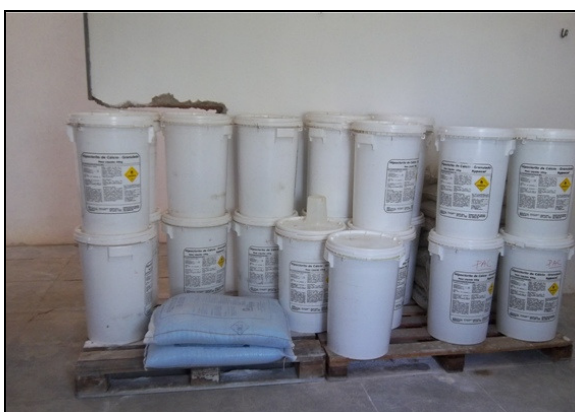
- A casa de química possui kit de emergência e peças de reposição para o caso de ocorrer vazamento de cloro (**Foto 8**);
- A fábrica de cloro está inativa (**Fotos 9 e 10**);
- Os produtos químicos estão armazenados de forma adequada (**Foto 11**);
- O operador possui os EPIs e fardamento necessários às suas atividades (**Foto 12**);
- O dosador de flúor apresenta bom estado de conservação e manutenção (**Foto 13**);
- A casa de química possui extintor de incêndio dentro do prazo de validade (**Foto 14**).

**Foto 11** – Produtos químicos da ETA.

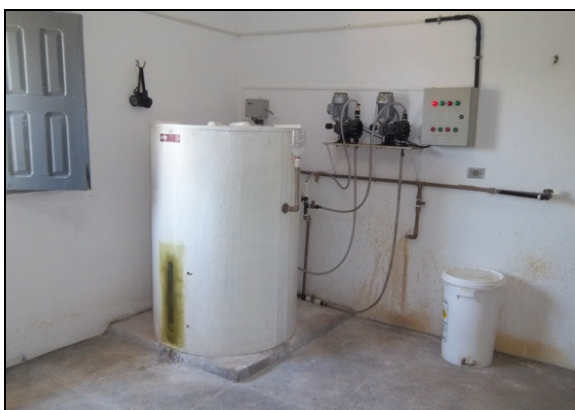
**Foto 13** – Dosador de flúor.

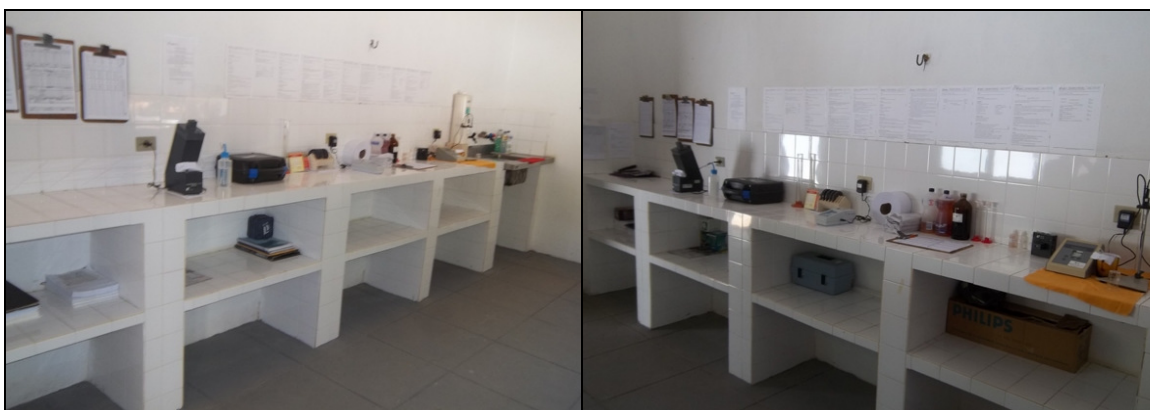
- O laboratório apresenta boas condições de conservação e manutenção (**Fotos 15 e 16**);

**Fotos 15 e 16** – Vistas do laboratório da ETA.

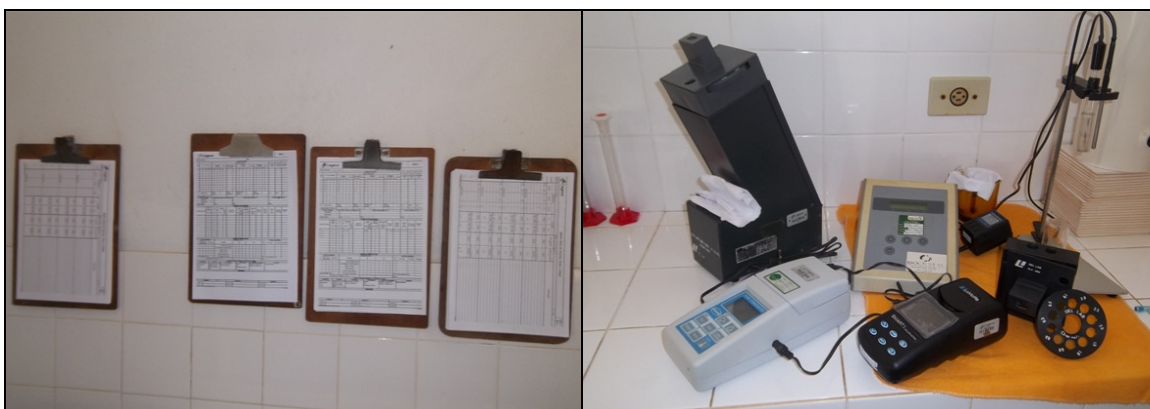
- No laboratório há registros da qualidade da água bruta e da água tratada (**Foto 17**);
- O laboratório possui turbidímetro, pHmetro e colorímetro (**Foto 18**);
- A ficha de controle de equipamentos indicava que a calibração estava sendo feita regularmente (**Foto 19**);
- O disco comparador utilizado para a medição de cloro residual livre no laboratório da ETA apresenta como valor máximo 3,0mg/L. O operador conhece os procedimentos para diluição da amostra, caso a mesma exceda o valor máximo (**Foto 20**);
- O reagente químico Ortotolidina, utilizado para análises de cloro residual no aparelho colorimétrico, encontrava-se dentro do prazo de validade – novembro/2013 (**Foto 21**).

**Foto 17** – Fichas de controle de qualidade da água.

**Foto 18** – Equipamentos do laboratório.

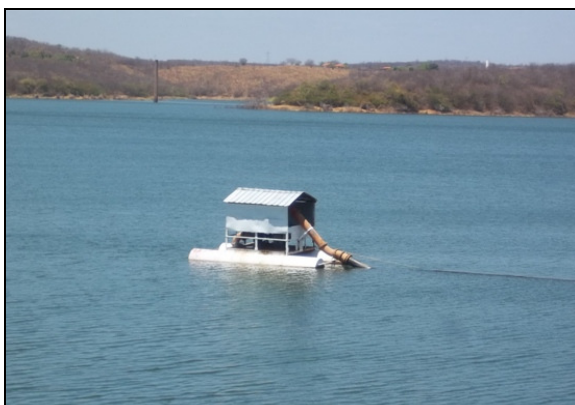
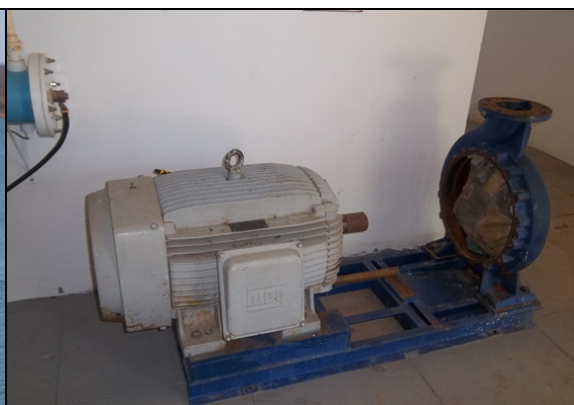
- A elevatória está instalada em flutuante, na área da captação, possui bomba reserva disponível e apresenta boas condições de conservação e manutenção (**Fotos 22 e 23**);
- O quadro de comando da EE-01 está instalado de forma adequada, em edificação própria, na área da ETA. Possui horímetro, amperímetro e voltímetro e apresenta boas condições de conservação e manutenção (**Fotos 24 e 25**).

**Foto 22** – Elevatória EE-01, em flutuante.

**Foto 23** – Bomba reserva da EE-01.

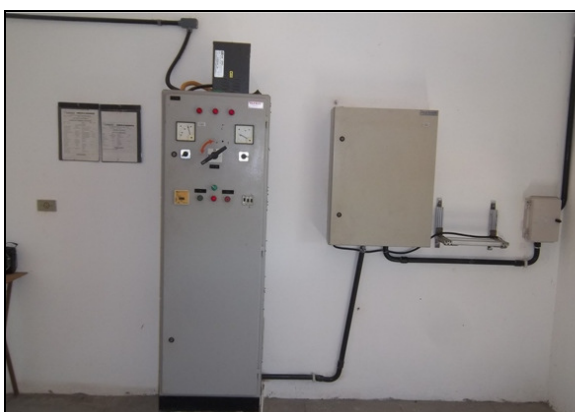
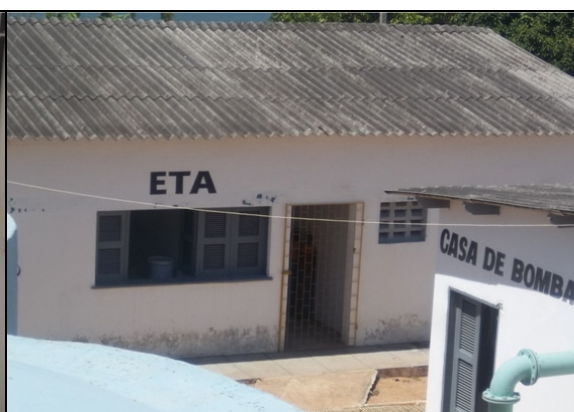
**Foto 24** – Quadro de comando da EE-01.

**Foto 25** – Prédio de abrigo do quadro da EE-01.

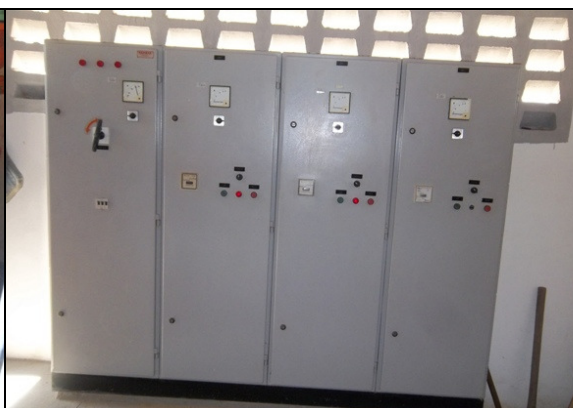
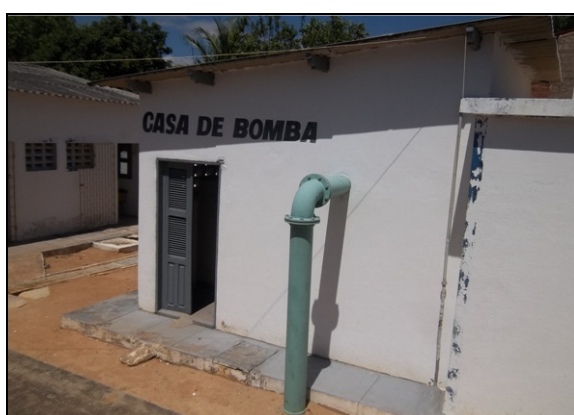
- A elevatória está instalada na área da ETA, possui bomba reserva instalada e apresenta boas condições de conservação e manutenção (**Foto 26**);
- Os quadros de comando da EE-02 estão instalados de forma adequada, em edificação própria, na área da ETA. Possuem horímetro, amperímetro e voltímetro e apresentam boas condições de conservação e manutenção (**Fotos 27 e 28**).

**Foto 27** – Quadros de comando da EE-02.

**Foto 28** – Prédio de abrigo dos quadros da EE-02.

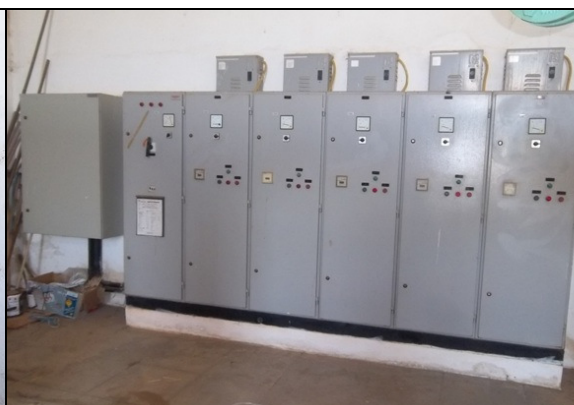
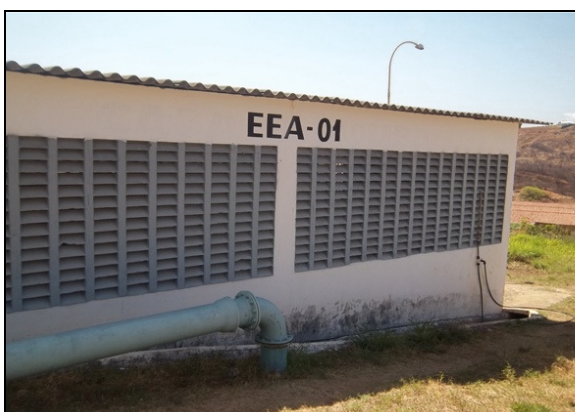
- A elevatória está instalada na área do escritório, possui bomba reserva instalada e apresenta boas condições de conservação e manutenção (**Foto 29**);
- Os quadros de comando da EE-03 estão instalados de forma adequada, em edificação própria, na área do escritório. Possuem horímetro, amperímetro e voltímetro e apresentam boas condições de conservação e manutenção (**Fotos 30 e 31**);
- O prédio de abrigo da elevatória possui extintor de incêndio dentro do prazo de validade (**Foto 32**).

**Foto 30** – Quadro de comando da EE-03.

**Foto 31** – Prédio de abrigo do quadro da EE-03.

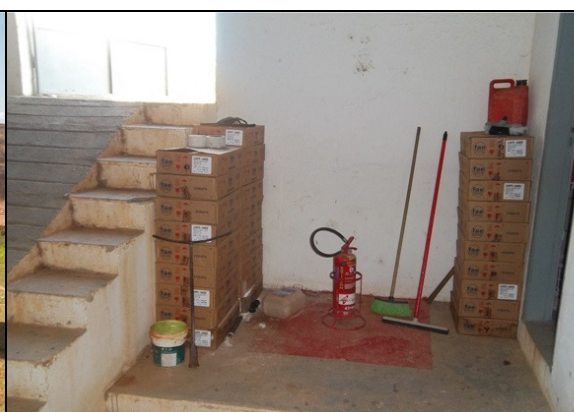
**Foto 32** – Extintor de incêndio da EE-03.

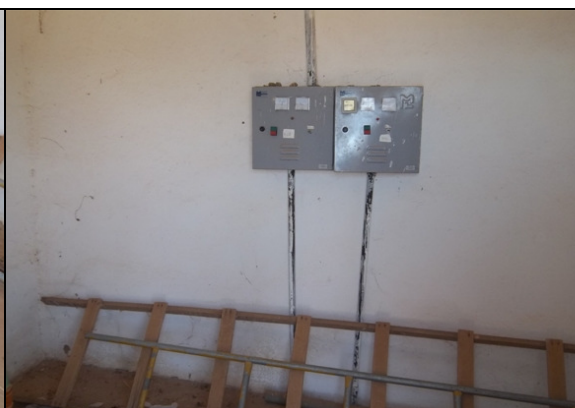
- A elevatória está instalada na área do RAP-03, possui bomba reserva instalada e não apresenta boas condições de conservação e manutenção (**Foto 33**);
- O quadro de comando da EE-04 está instalado de forma adequada, em edificação própria, na área do RAP-03. Possui horímetro, amperímetro e voltímetro e apresenta boas condições de conservação e manutenção (**Fotos 34 e 35**);
- O prédio de abrigo da elevatória apresenta revestimento e pintura deteriorados (**Fotos 35 e 36**);
- O prédio de abrigo da elevatória possui extintor de incêndio dentro do prazo de validade (**Foto 36**).

**Foto 34** – Quadro de comando da EE-04.

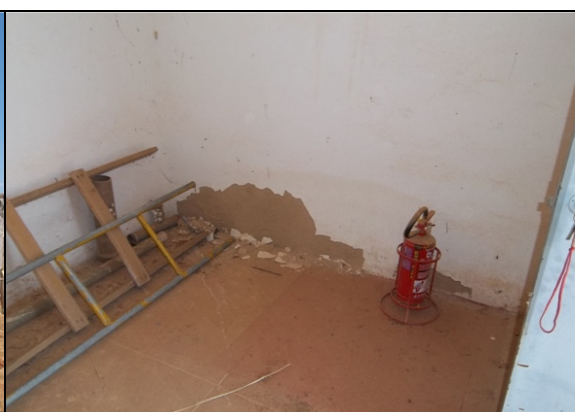
**Foto 36** – Extintor de incêndio da EE-04.

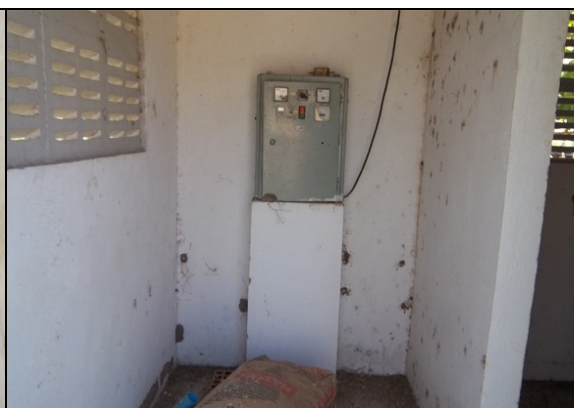
- A elevatória está instalada na área do RAP-04, não possui bomba reserva instalada e não apresenta boas condições de conservação e manutenção (**Foto 37**);
- O quadro de comando da EE-05 está instalado de forma adequada, em edificação própria, na área do RAP-04. Possui horímetro, amperímetro e voltímetro e apresenta boas condições de conservação e manutenção (**Fotos 34 e 35**);
- O prédio de abrigo da elevatória apresenta revestimento e pintura deteriorados (**Fotos 37 a 39**).

**Foto 38** – Quadro de comando da EE-05.

- Na elevatória EE-04, verificou-se que o prédio de abrigo da elevatória apresenta revestimento e pintura deteriorados;
- Na elevatória EE-05, verificou-se que o prédio de abrigo da elevatória apresenta revestimento e pintura deteriorados.

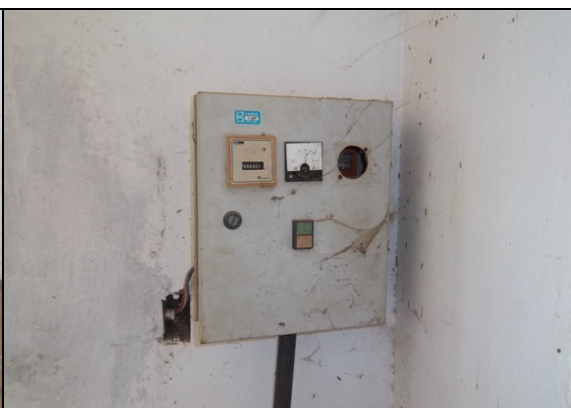
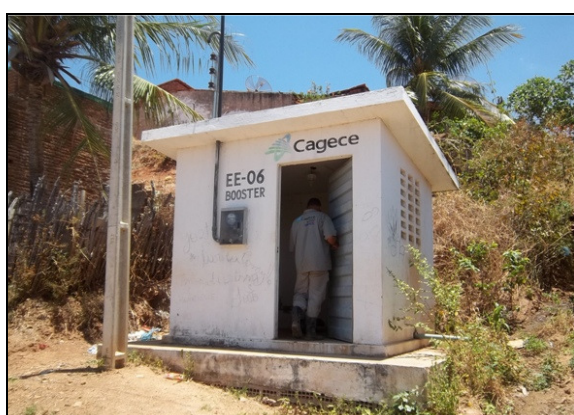
- A elevatória, instalada no Bairro Serrinha, não possui bomba reserva (**Foto 40**);
- O quadro de comando da EE-06 está instalado de forma adequada, em edificação própria, no Bairro Serrinha. Possui horímetro, amperímetro e voltímetro e apresenta boas condições de conservação e manutenção (**Fotos 41 e 42**).

**Foto 41** – Quadro de comando da EE-06.

**Foto 42** – Prédio de abrigo do quadro da EE-06.

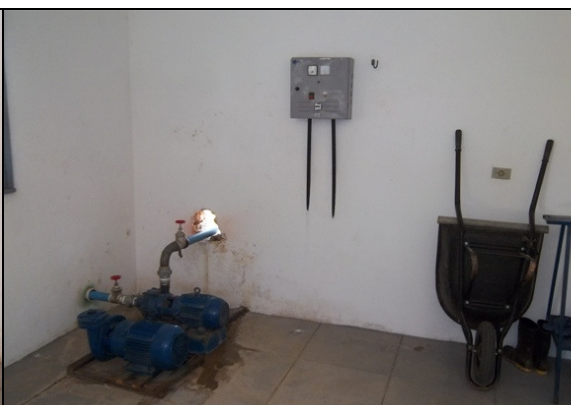
- A elevatória, instalada na área da ETA, não possui bomba reserva (**Foto 43**);
- O quadro de comando da EE-07 está instalado de forma adequada, em edificação própria, na área da ETA. Possui horímetro, amperímetro e voltímetro e apresentam boas condições de conservação e manutenção (**Fotos 25 e 44**).

**Foto 44** – Quadro de comando da EE-07.

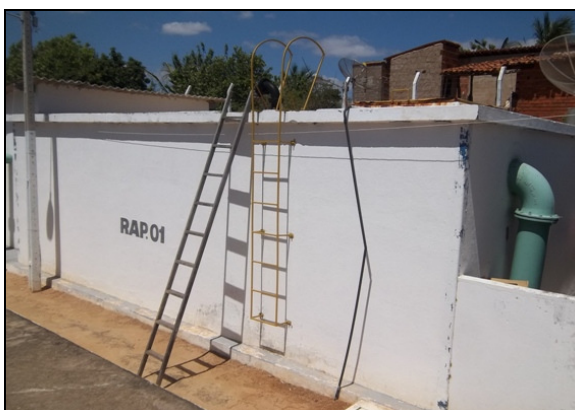
- No reservatório **RAP-01**, verificaram-se:
  - Existência de identificação (**Foto 45**);
  - Existência de escada de acesso (**Foto 45**);
  - Tampas de inspeção em boas condições de conservação e manutenção (**Foto 46**);
  - Tubulação de ventilação com tela de proteção (**Foto 46**).

**Foto 45** – Escada de acesso do RAP-01.

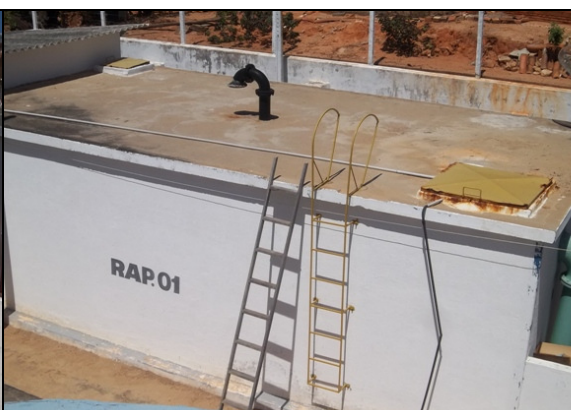
**Foto 46** – Tubulação de ventilação e tampas de inspeção do RAP-01.

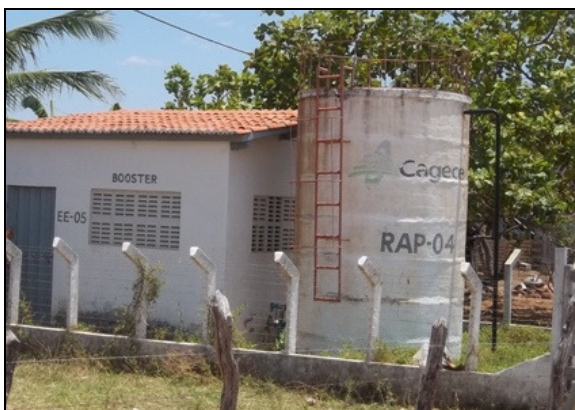
- No reservatório **RAP-04**, verificaram-se:
  - Existência de identificação (**Foto 52**);
  - Cerca de proteção em boas condições de conservação e manutenção (**Foto 52**);
  - Existência de escada de acesso (**Foto 53**);
  - Tampa de inspeção em boas condições de conservação e manutenção (**Foto 53**);
  - Existência de guarda-corpo (**Foto 53**);
  - Infiltração na parede do reservatório (**Foto 54**);
  - Existência de tubulação de ventilação.

**Foto 52** – Cerca de proteção e escada de acesso do RAP-04.

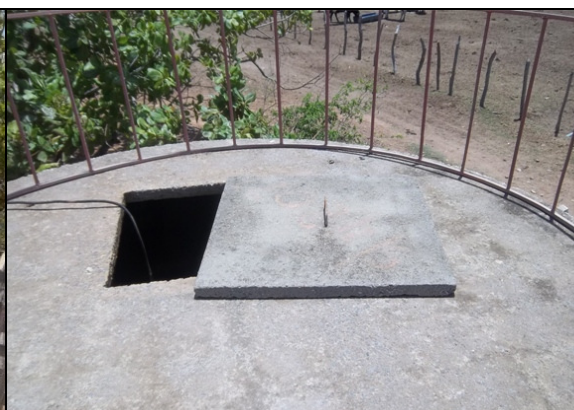
**Foto 53** – Tampa de inspeção e guarda-corpo do RAP-04.

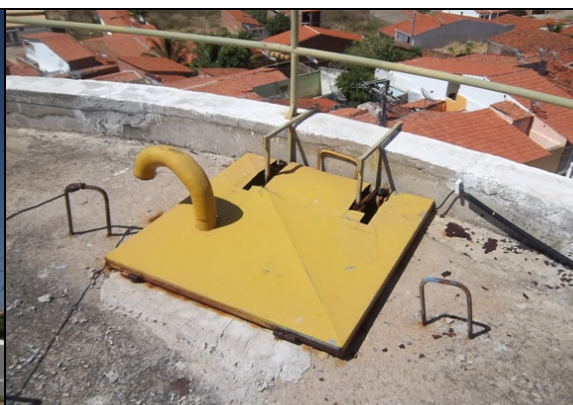
- No reservatório **REL-01**, verificaram-se:
  - Existência de identificação (**Foto 55**);
  - Tampa de inspeção e tubulação de ventilação em boas condições de conservação e manutenção (**Foto 56**);
  - Existência de guarda-corpo e de pára-raios na laje de cobertura (**Foto 57**);
  - Existência de escada de acesso com gaiola protetora (**Foto 57**);
  - Infiltração na laje do reservatório (**Foto 58**).

**Foto 56** – Tampa de inspeção e tubulação de ventilação do REL-01.

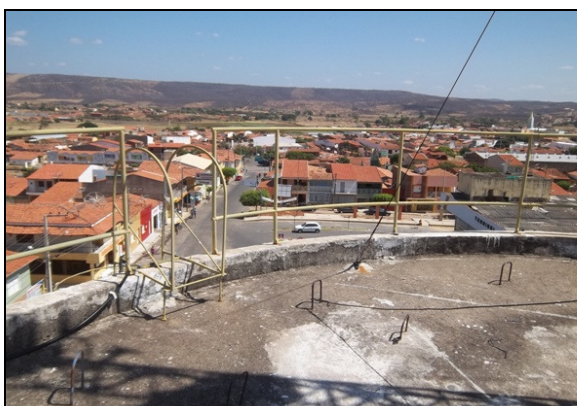
**Foto 57** – Escada de acesso e guarda-corpo do REL-01.

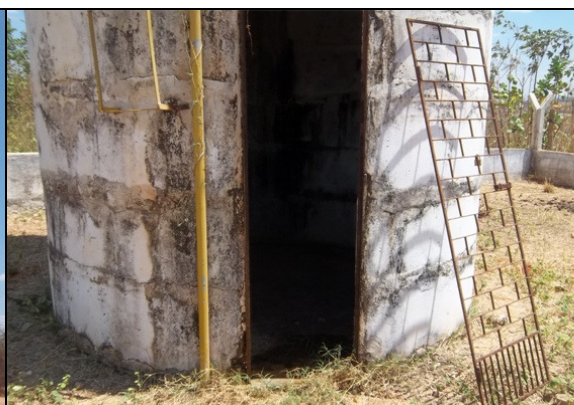
- No reservatório **REL-03**, verificaram-se:
  - Ausência de identificação (**Foto 62**);
  - Existência de guarda-corpo e de pára-raios na laje de cobertura (**Foto 62**);
  - Pintura deteriorada (**Fotos 62 a 65**);
  - Portão de acesso sem fixação (**Foto 63**);
  - Infiltração na laje do reservatório (**Foto 64**);
  - Existência de escada de acesso com gaiola protetora (**Foto 65**).

**Foto 63** – Portão de acesso do REL-03 sem fixação.

- Ausência de tampas de proteção nas caixas de registro e de tubulações.
- f) No reservatório REL-03, verificaram-se:
  - Ausência de identificação;
  - Pintura deteriorada;
  - Portão de acesso sem fixação;
  - Infiltração na laje do reservatório.

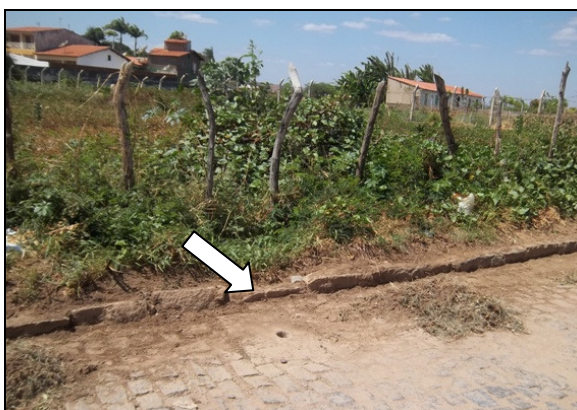
**Foto 71** – Registro de descarga localizado na Rua Osvaldo Cruz com Rua Pe. Cícero, Centro.

- O núcleo de Várzea Alegre possui cadastro técnico da rede desatualizado. Não há registro da última atualização;
- Na rede de distribuição existem 21 (vinte e um) registros de descarga. Não foi informada a quantidade de registros de manobra. Foram inspecionados 8 (oito) registros, constatando-se que todos apresentavam boas condições de conservação e manutenção (**Fotos 69 a 76**);
- Há cronograma de descarga de rede e estas são registradas no livro de ocorrências. Segundo o responsável pelo núcleo, as descargas são realizadas conforme o cronograma, ou sempre que há necessidade (**Foto 77**).

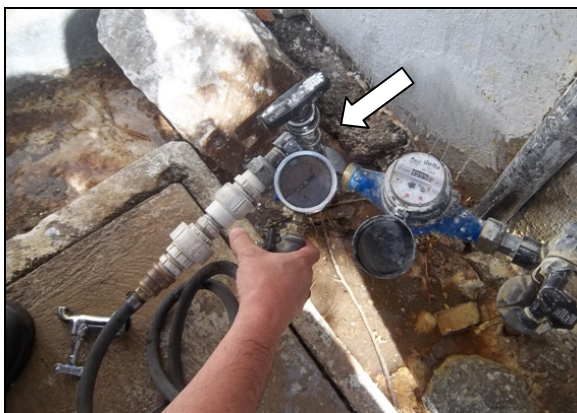
- A ARCE realizou medições instantâneas de pressão disponível na rede, no dia 26/9/2012, em 9 (nove) pontos adequadamente espaçados, nos cavaletes dos imóveis. Os resultados das pressões instantâneas demonstram que 3 (três) das 9 (nove) medições efetuadas situaram-se fora da faixa de 10 a 50 mca, demonstrando assim, que não está sendo cumprido o artigo 120 da Resolução nº 130/2010 da ARCE (**Fotos 78 a 86**) (**Quadro 1**).

**Foto 78** – Medição de pressão sem hidrômetro, na Av. Vicente Alves Costa, 620 - Centro.

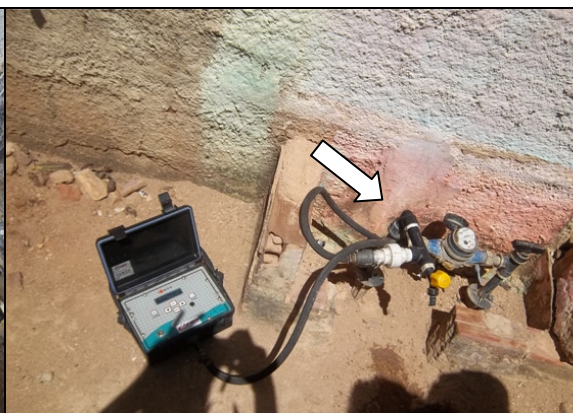
**Foto 79** – Medição de pressão sem hidrômetro, na Rua Inácio Gonçalves da Costa, 37 - Centro.

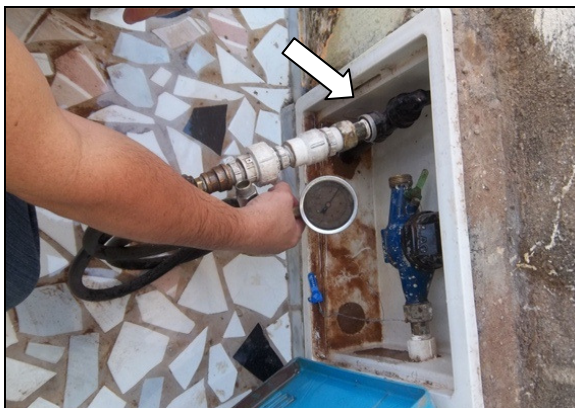
**Foto 80** – Medição de pressão sem hidrômetro, na Rua Manoel Dantas, 198 - Dona Rosinha.

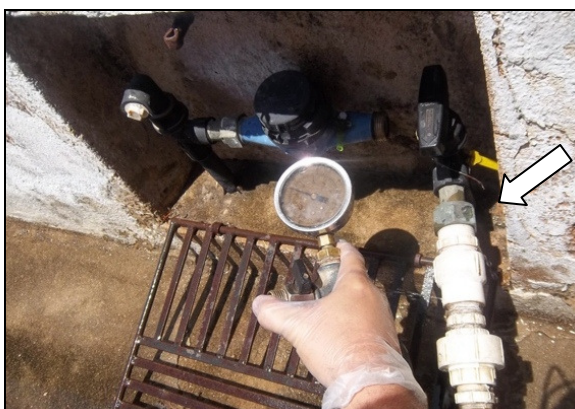
**Foto 82** – Medição de pressão sem hidrômetro, na Vila Cacilda, 193 - Betânia.

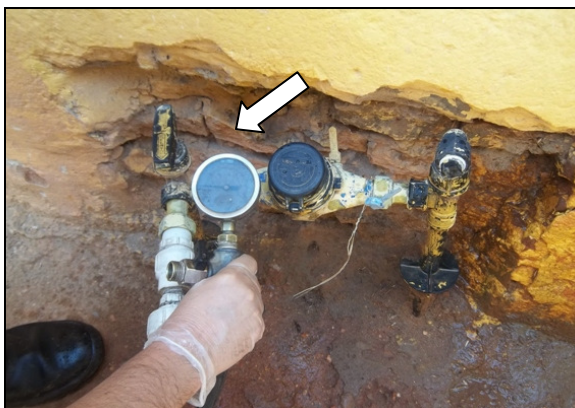
**Foto 84** – Medição de pressão sem hidrômetro, na Rua Anália Correia, 43 - Praça Santo Antônio.
