**RELATÓRIO DE FISCALIZAÇÃO  
RF/CSB/0006/2013**

**Assunto: Fiscalização dos Sistemas de  
Abastecimento de Água e de Esgotamento Sanitário  
do Município de Tabuleiro do Norte**

**COORDENADORIA DE SANEAMENTO BÁSICO**

**Fortaleza – CE  
Junho/2013**

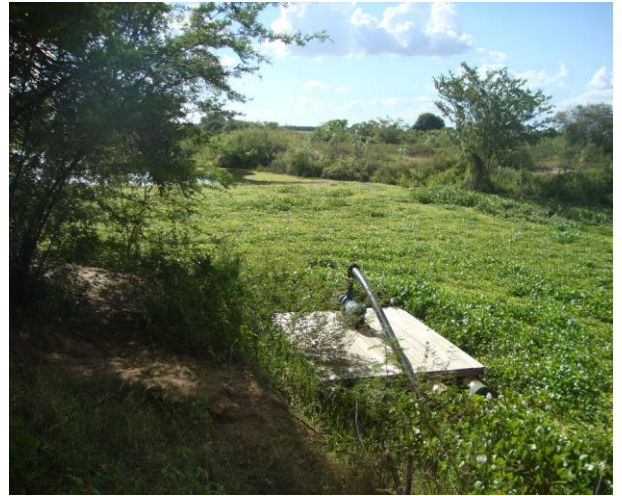
Foto 2 – Vista da captação no rio Jaguaribe.

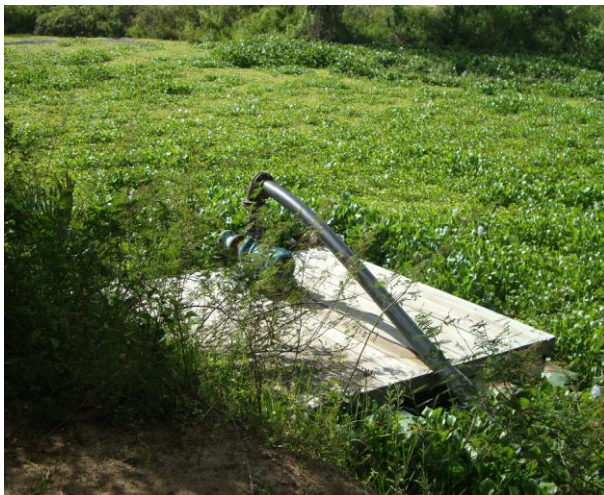
Foto 3 – Vista da captação no rio Jaguaribe.

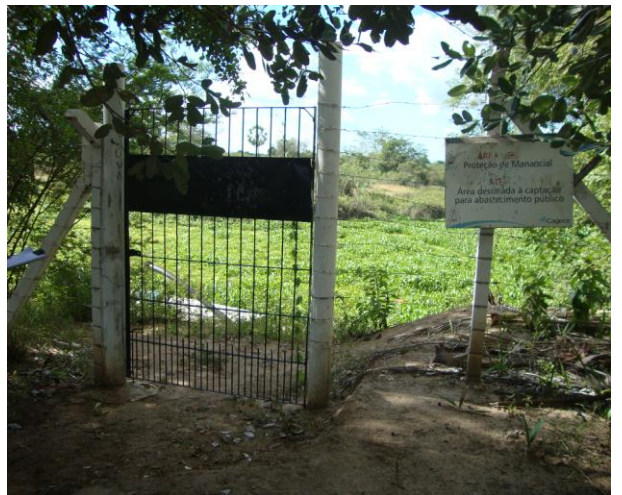
Foto 4 – Cerca de delimitação da área de captação

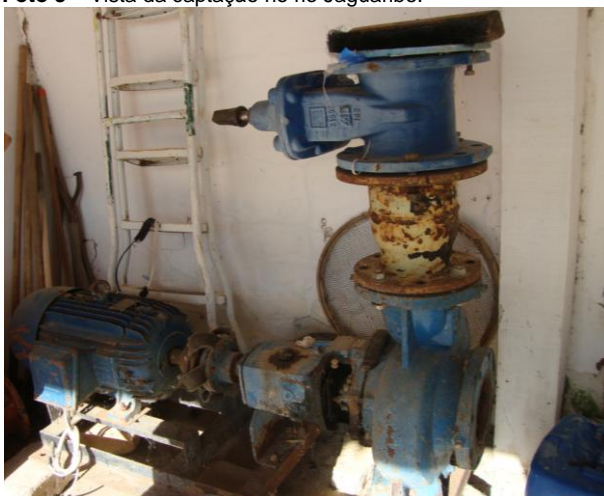
Foto 5 – Bomba reserva da captação superficial.

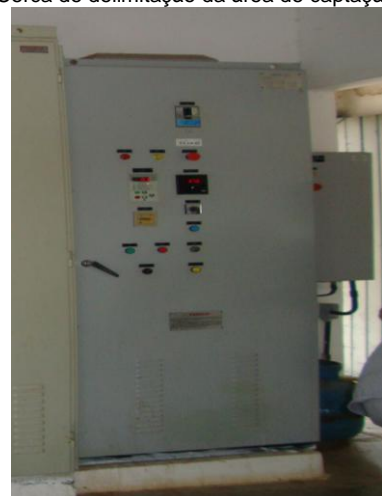
Foto 6 – Quadro de comando da captação superficial.

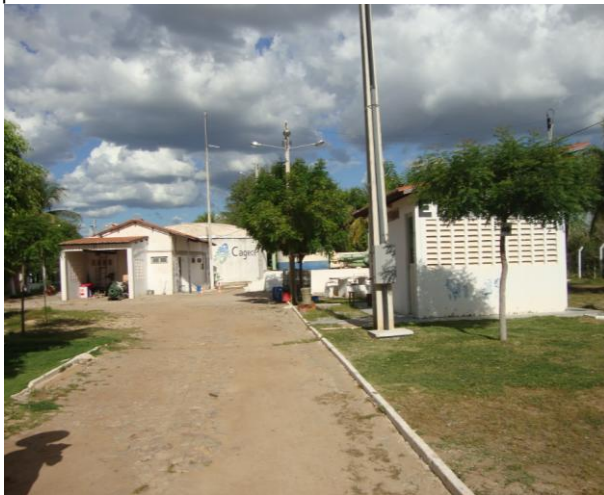
**Foto 9** – Vista interna da ETA.

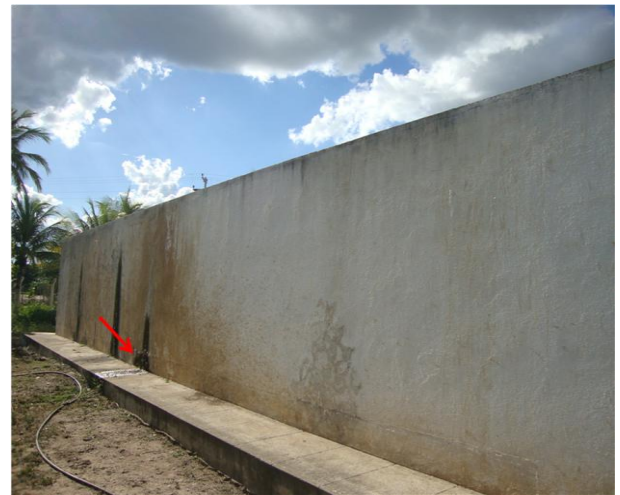
- a) O floco-decantador apresenta vazamento na parede e no registro (Anexo I, item 1.2 - II - 1);
- b) A escada de acesso ao floco-decantador é móvel e inadequada (Anexo I, item 1.2 - II - 3);

**Foto 10**– Vista frontal do floco-decantador com vazamento.

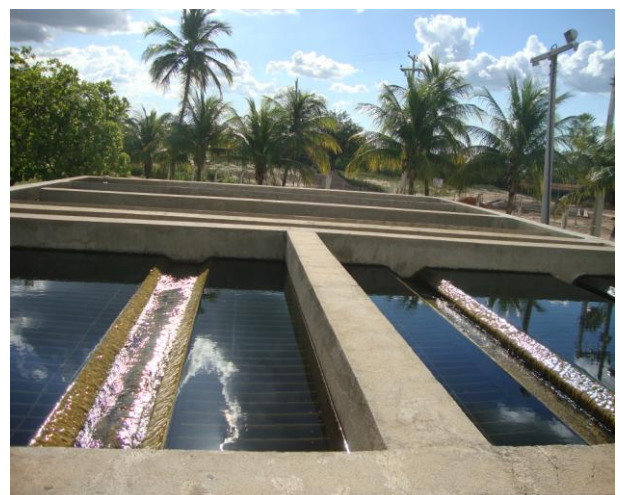
**Foto 12** – Vista superior do floco-decantador.

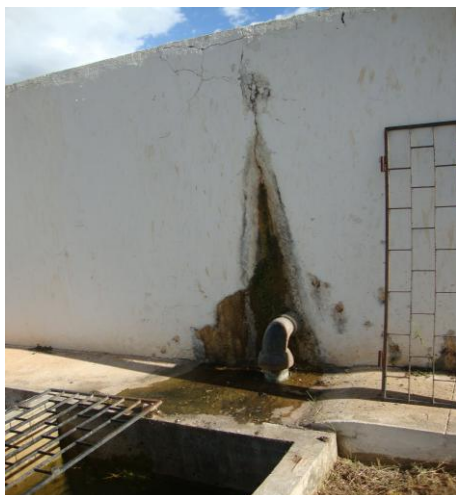
**Foto 13** – Floco-decantador com vazamento na parede e no registro.

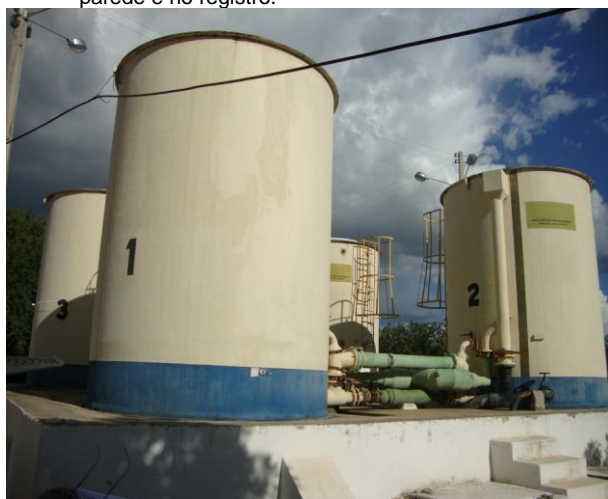
**Foto 15** – Vista frontal dos filtros de fluxo ascendente 1 e 2.

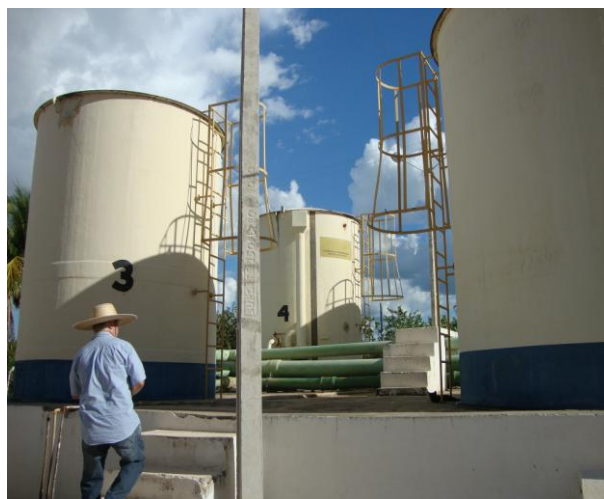
**Foto 16** – Vista frontal dos filtros de fluxo ascendente 3 e 4.

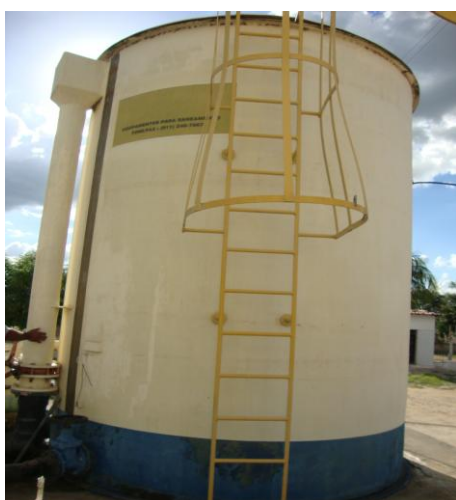
**Foto 17** – Vista do filtro-01 com escada de acesso e guarda-corpo.

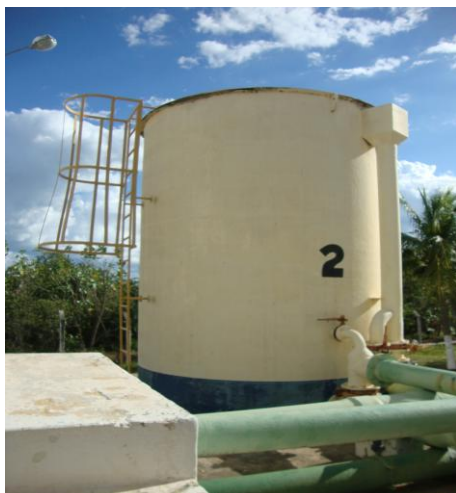
**Foto 19** – Vista do filtro-02 com escada de acesso e guarda-corpo.

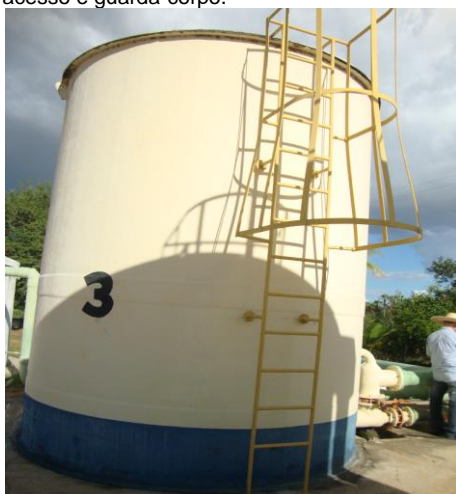
**Foto 21** – Vista do filtro-03 com escada de acesso e guarda-corpo.

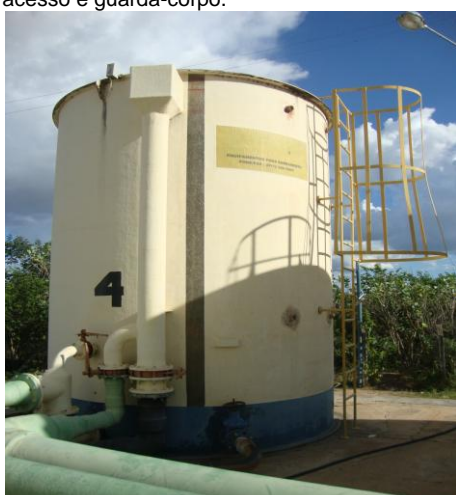
**Foto 23** – Vista do filtro-04 com escada de acesso e guarda-corpo.

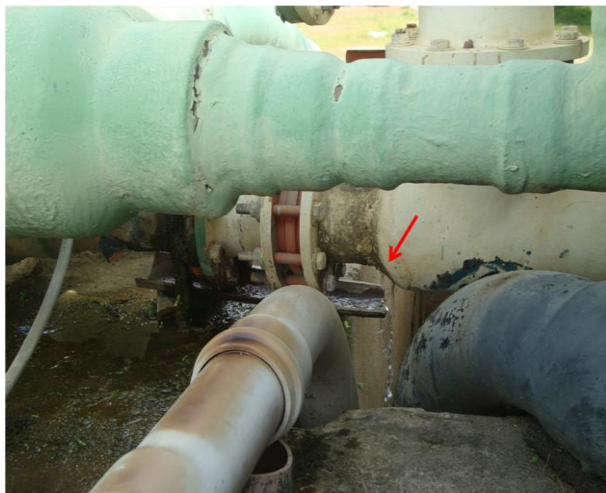
- c) Os filtros da ETA apresentam vazamento nos registros das descargas (Anexo I, item 1.2 - III - 7);
- d) Os reagentes químicos estão fora do prazo de validade (Anexo I, item 1.2 - IV - 7);

Foto 25 – Vazamento no registro dos filtros.

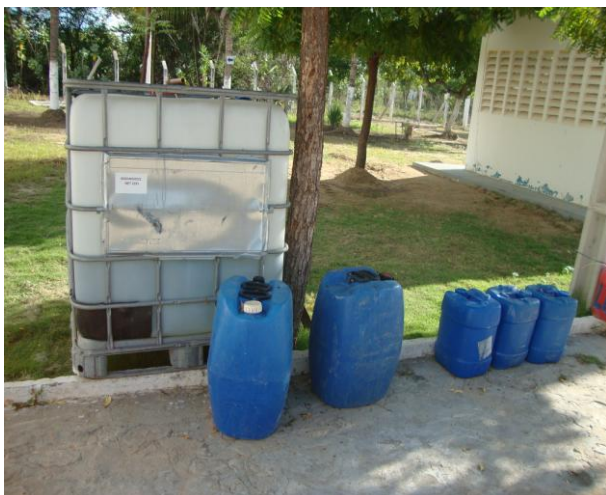
Foto 27 – Produtos químicos armazenados de forma inadequada.

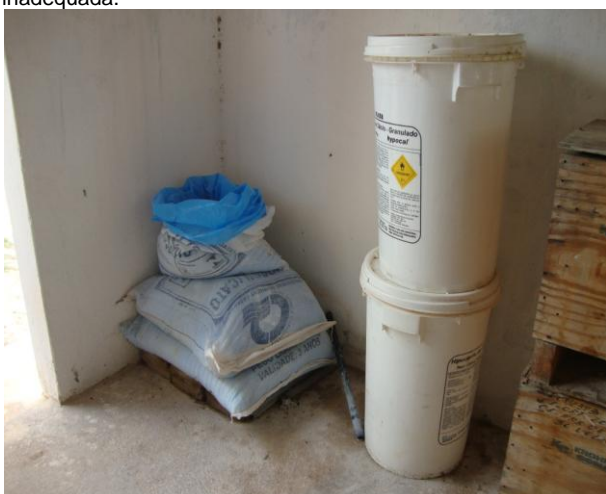
Foto 29 – Armazenamento de produtos químicos.

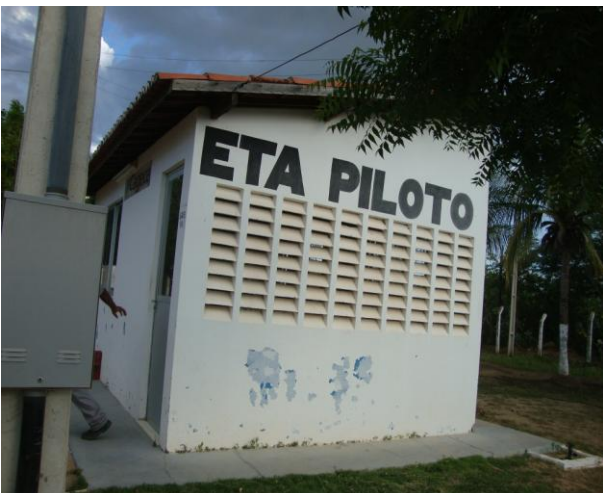
**Foto 41** – ETA piloto desativada no interior da ETA de Tabuleiro do Norte.

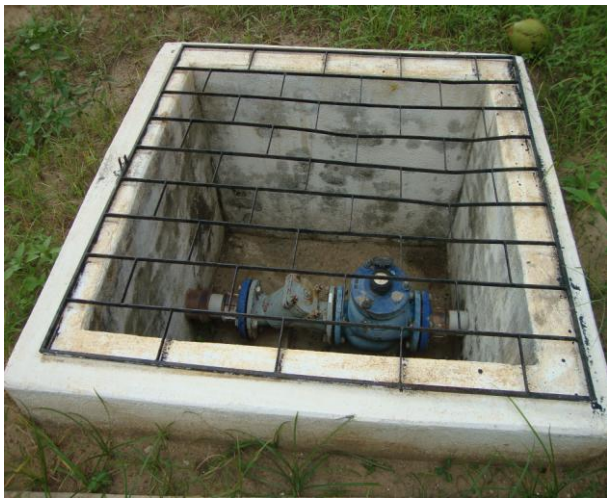
**Foto 43** – Caixa de inspeção com macromedidor de água tratada.

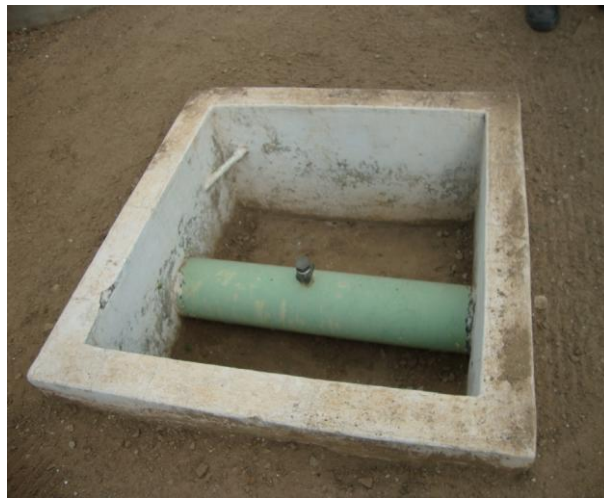
**Foto 44** – Caixa de inspeção com estação pitométrica de água tratada.

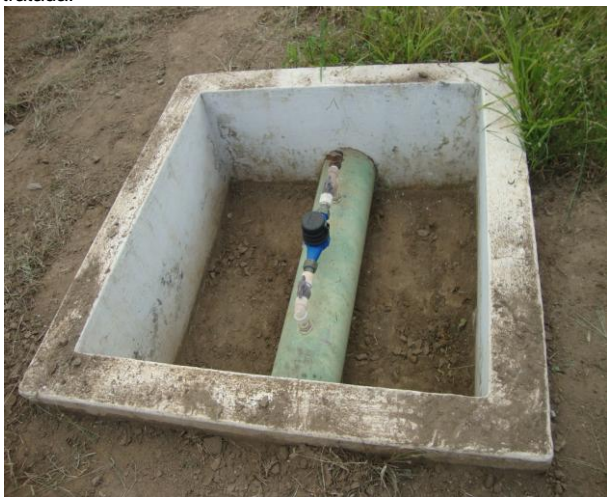
**Foto 45** – Caixa de inspeção com medidor proporcional de água tratada do RAP-01.

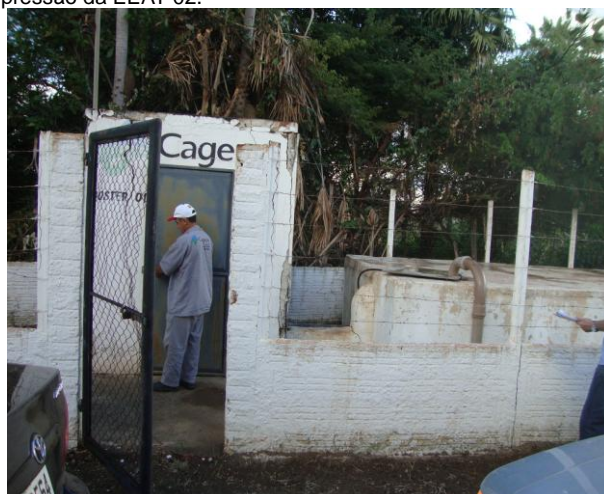
Foto 61 – Sem lâmpada na luminária da EEAT-02.

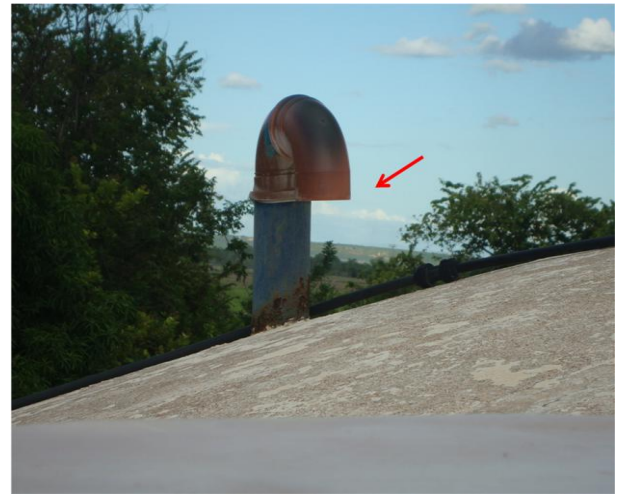
Foto 79 – Ventosa e registro de descarga próxima ao RAP-01.

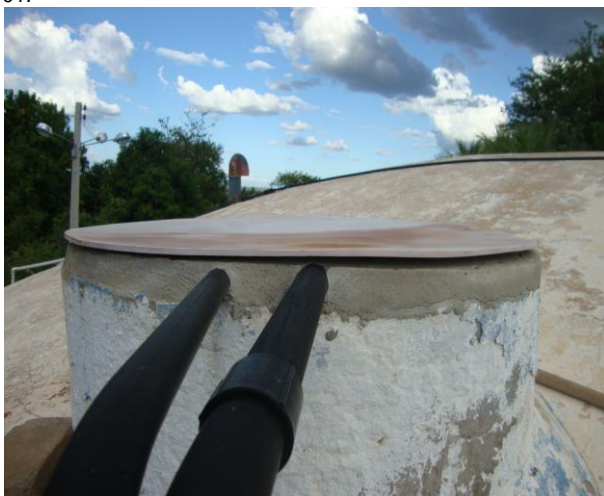
Foto 80 – RAP-01: Tubulação de ventilação sem tela de proteção.

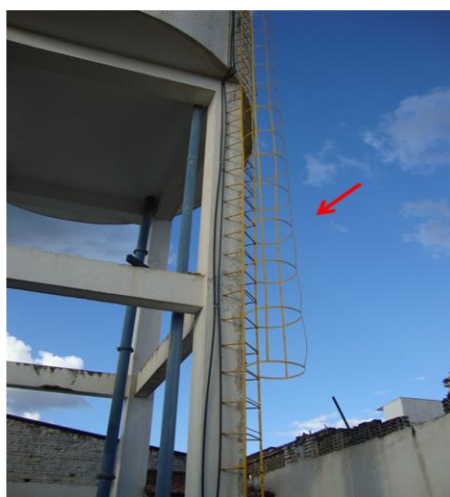
Foto 85 – Vista do REL-01.

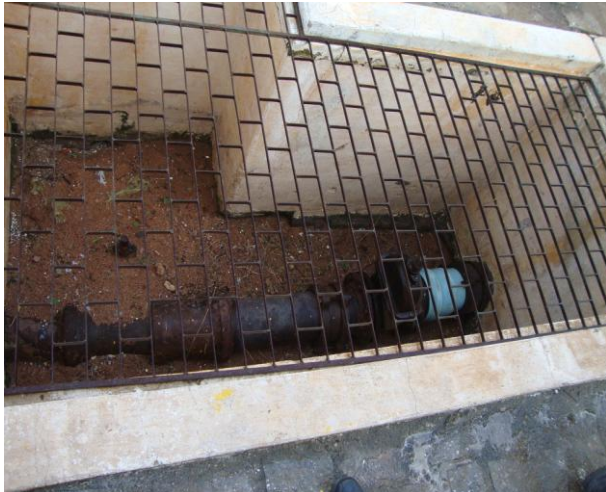
**Foto 89** – Caixa de inspeção da estação pitométrica.

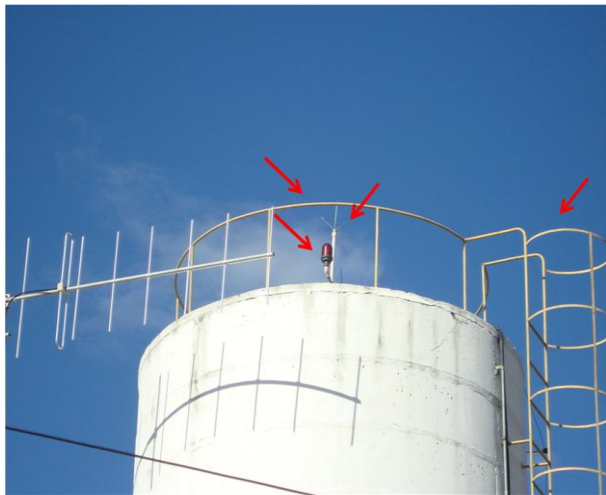
**Foto 91** – REL-02 (desativado): com existência de guarda-corpo na escada e na laje, para-raios e sinalizador noturno.

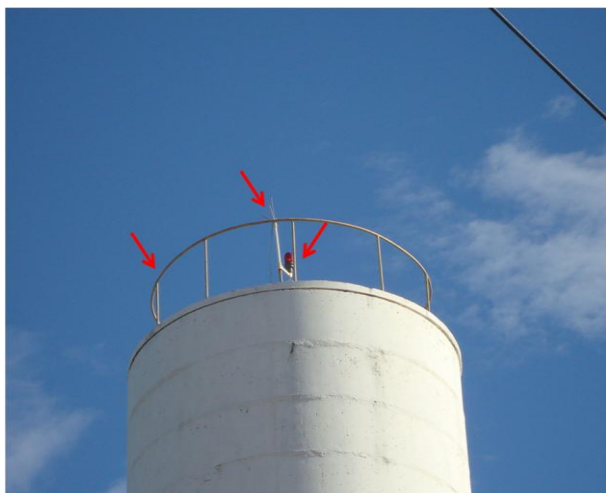
**Foto 93** – REL-03 com existência de guarda-corpo na laje, para-raios e sinalizador noturno.

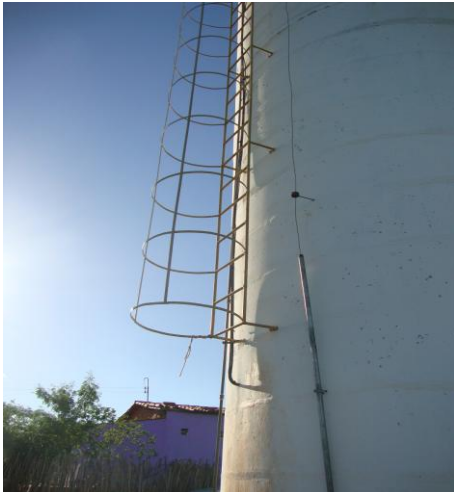
**Foto 95** – REL-04, com guarda-corpo na escada.

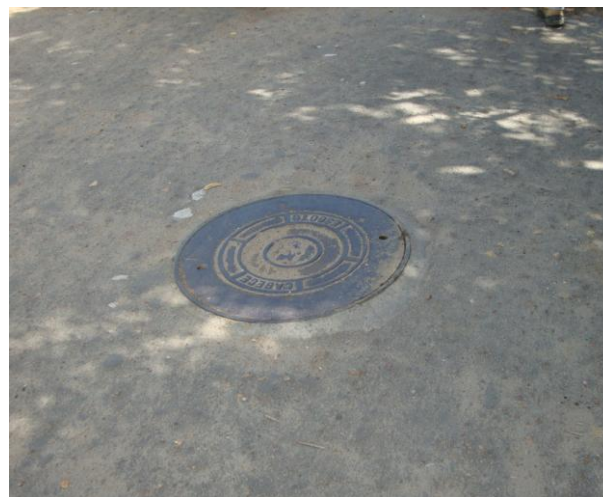
Foto 120 – PV na rua Manoel Franklin.

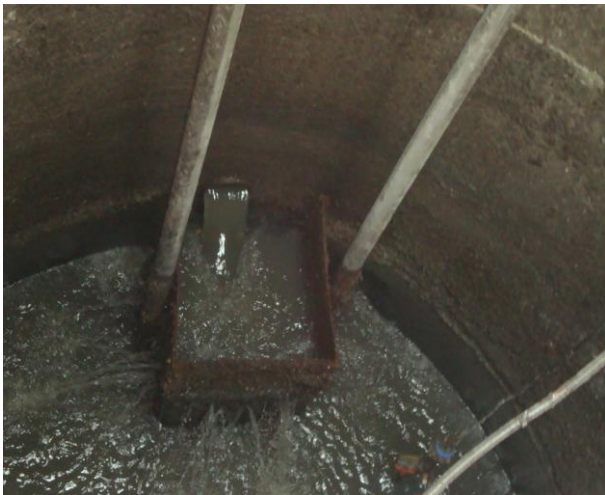
Foto 123 – Gradeamento com cesto quebrado no poço de sucção da EEE-01.

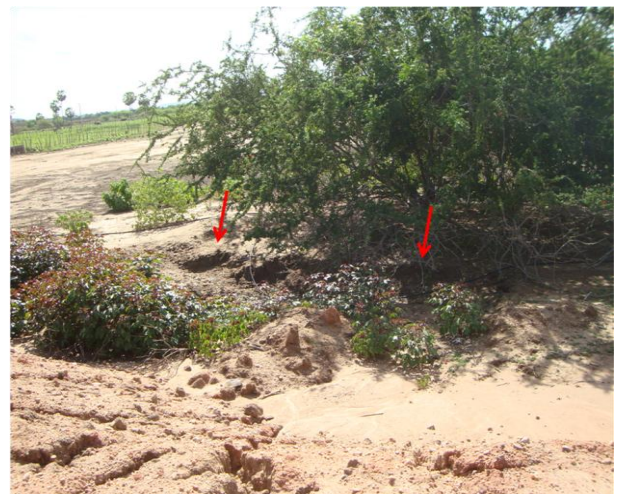
Foto 126 – Material retido no gradeamento é enterrado na área da ETE.

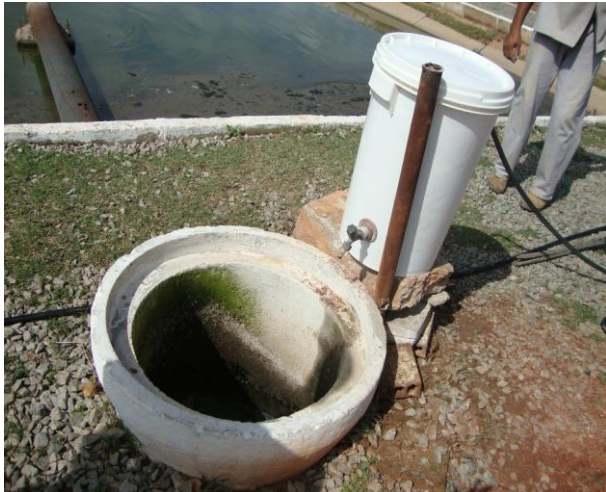
Foto 137 – Furos na tubulação de chegada do esgoto bruto na lagoa facultativa.

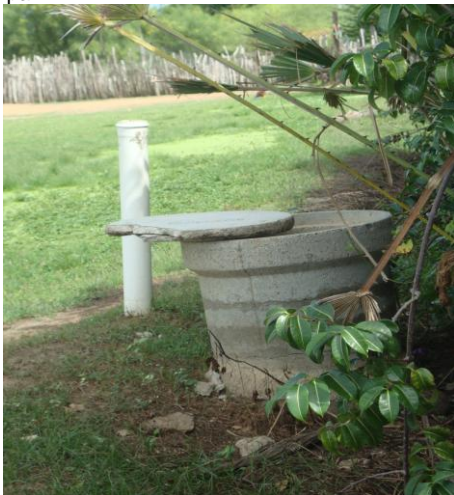
**Foto 139** – Poço de saída de esgoto danificado e sem tampa.

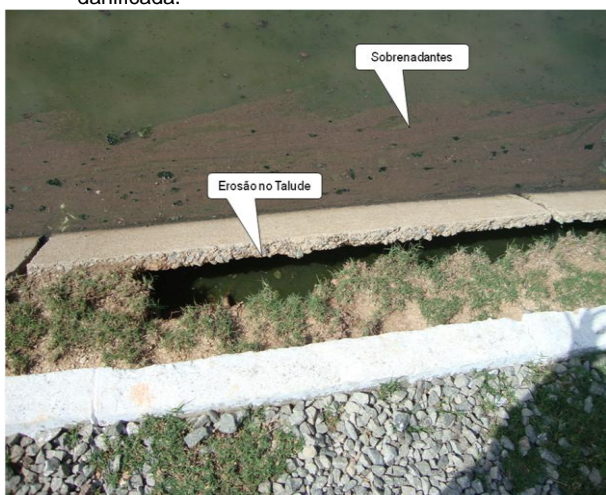
**Foto 141** – Ocorrência de sobrenadante na lagoa facultativa.

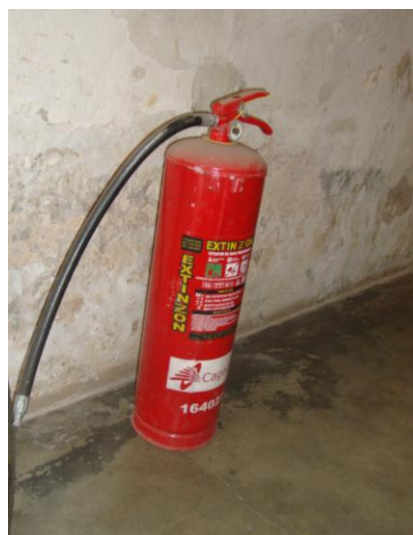
Foto 159 – Extintor de incêndio da loja de atendimento com validade até set/2017.

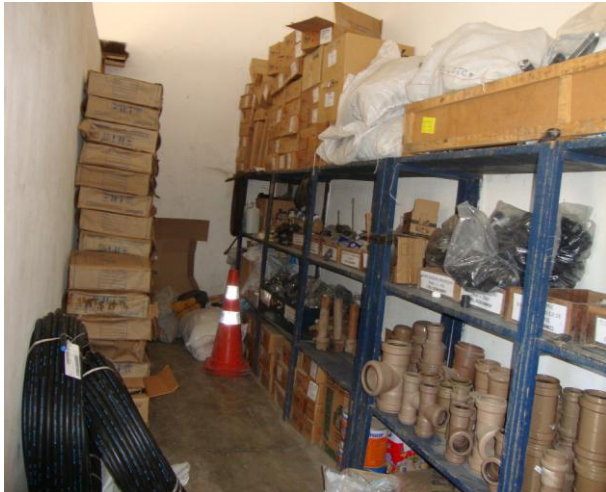
Foto 160 – Extintor de incêndio do almoxarifado com validade até jun/2017.

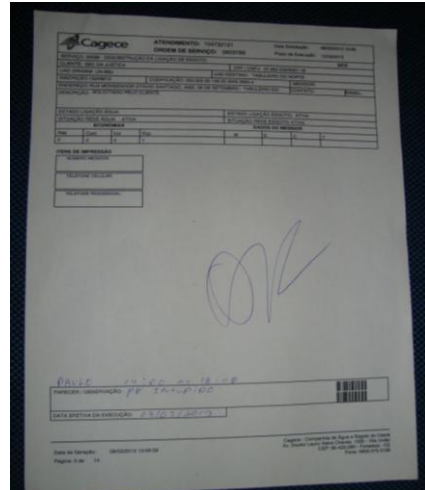
**Foto 188** – OS de desobstrução da rede de esgoto, com data de solicitação de 7/03/13 e execução de 7/03/13.

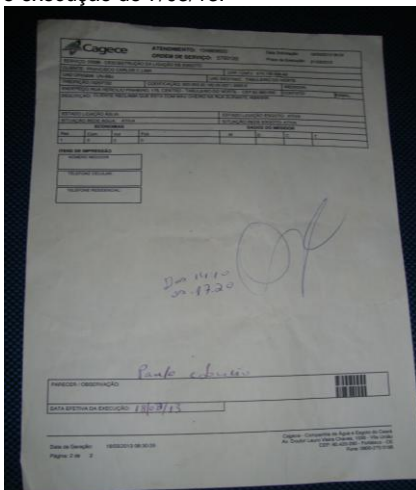
**Foto 189** – OS de desobstrução da rede de esgoto, com data de solicitação de 18/03/13 e execução de 18/03/13.
