**RELATÓRIO DE FISCALIZAÇÃO
RF/CSB/0011/2013**

Assunto: Fiscalização do Sistema de Abastecimento
de Água do Município de
Marco

COORDENADORIA DE SANEAMENTO BÁSICO

Fortaleza – CE
Junho/2013

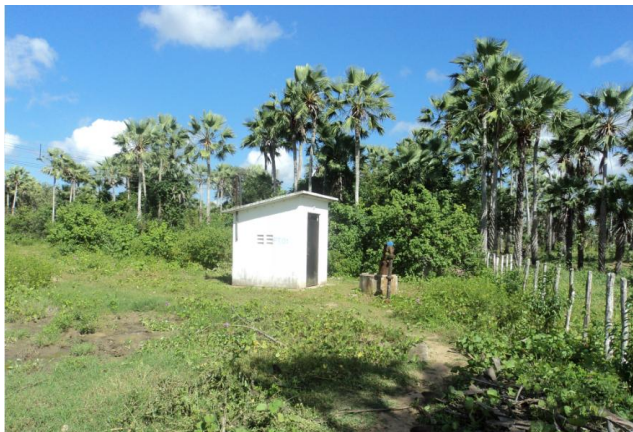
- a) Não existe iluminação para trabalhos noturnos no PT-01 (**Anexo 1**, item 1.1-I-3)
- b) A laje de proteção do PT-02 está rachada e o PA está com escada e laje superior deterioradas (Anexo 1, item 1.1-I-4)
- c) Não existe guarda-corpo de segurança na escada ao aerador (**Anexo 1**, item 1.2-II-3)
- d) Não existe guarda-corpo de segurança nas escadas dos filtros (**Anexo 1**, item 1.2-IV-4)
- e) Os filtros 01,02 e 03 estão sem tampas (**Anexo 1**, item 1.2-IV-6)
- f) A máscara de proteção ao cloro não está disponível(**Anexo 1**, item 1.2-V-8)
- g) Não há guarda-corpo na laje de cobertura do REL-01 (**Anexo 1**, item 1.5-II-6)
- h) A tubulação de ventilação do RAP-01 está inadequada. (**Anexo 1**, item 1.5-II-10)

Foto 1 – PT-01: área de acesso e ausência de iluminação para trabalhos noturnos.

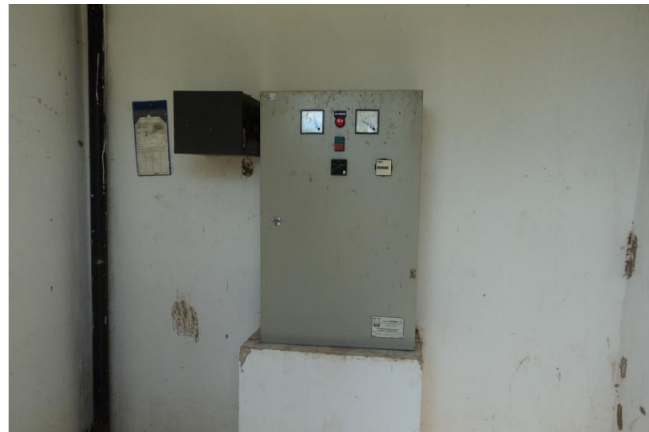
Foto 4 – PT-01: quadro de comando.

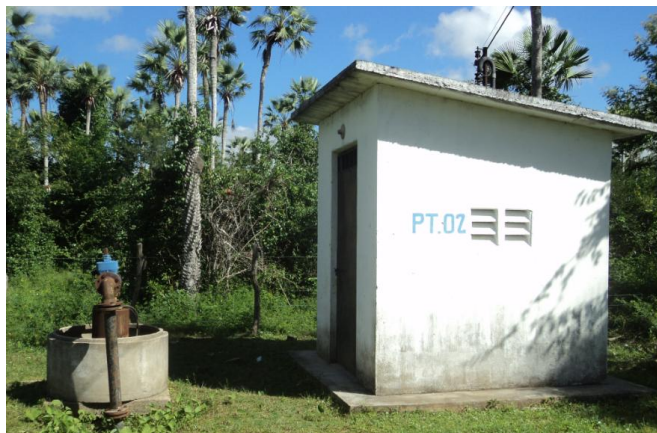
Foto 5 – PT-02: área de acesso e identificação.

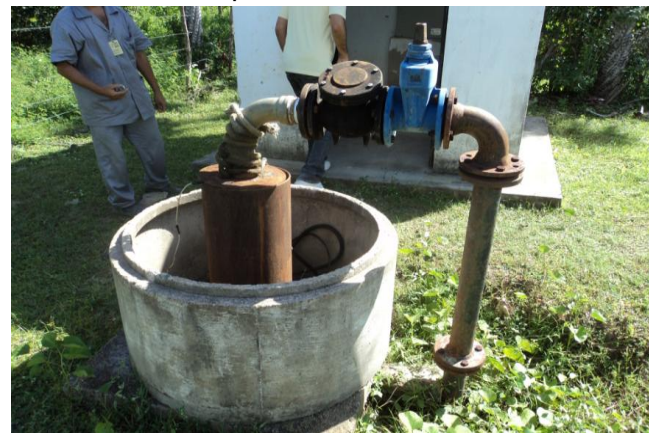
Foto 6 – PT-02: laje de proteção.

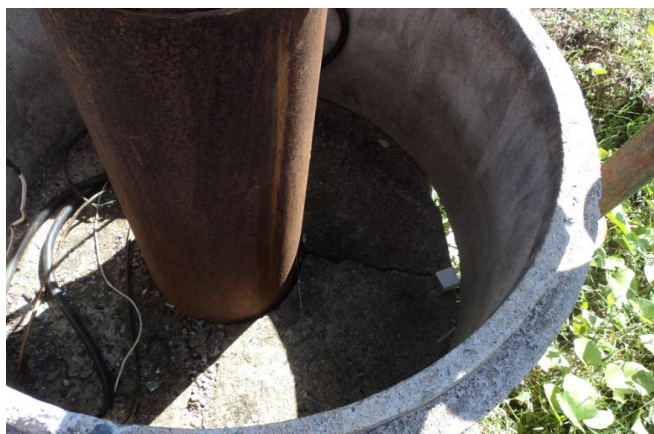
Foto 7 – PT-02: laje de proteção com rachadura.

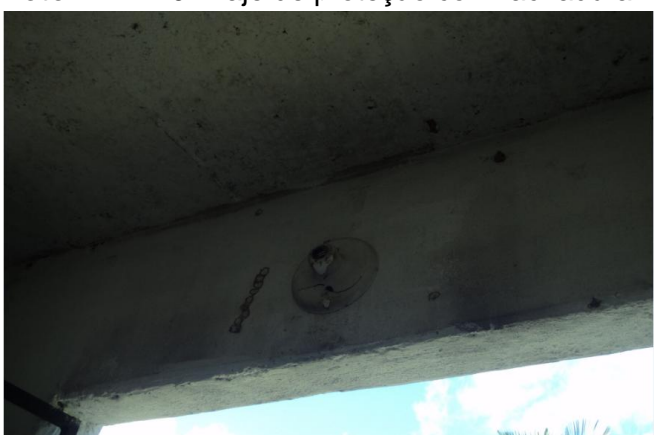
Foto 9 – PT-02: ausência de iluminação interna.

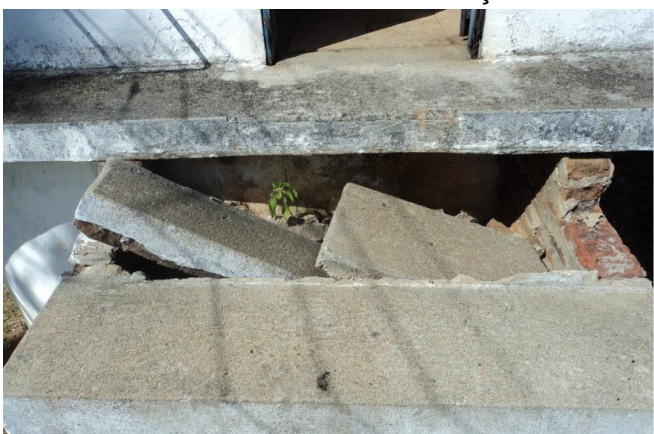
Foto 11 – PA: escada deteriorada.

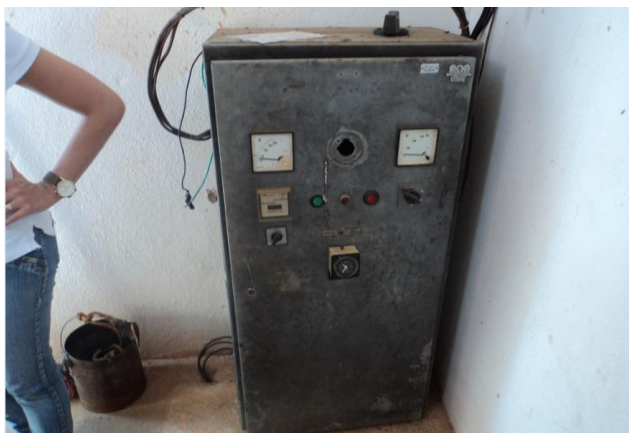
Foto 13 – PA: quadro de comando.

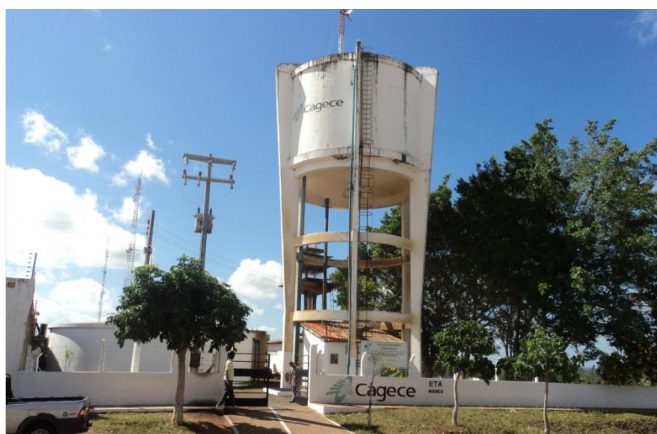
Foto 15 – ETA: área de acesso e identificação.

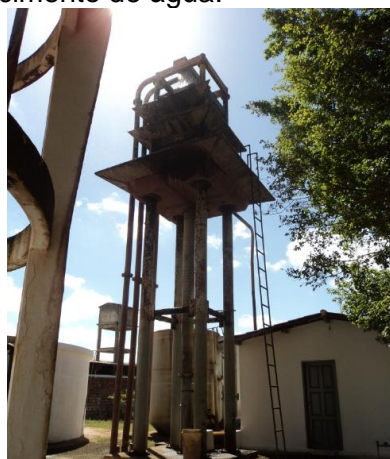
Foto 18 – Aerador: escada sem guarda-corpo.

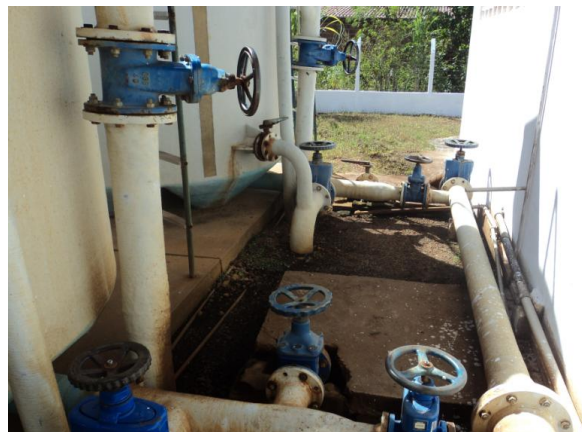
Foto 20 – Filtros: tubulações e registros.

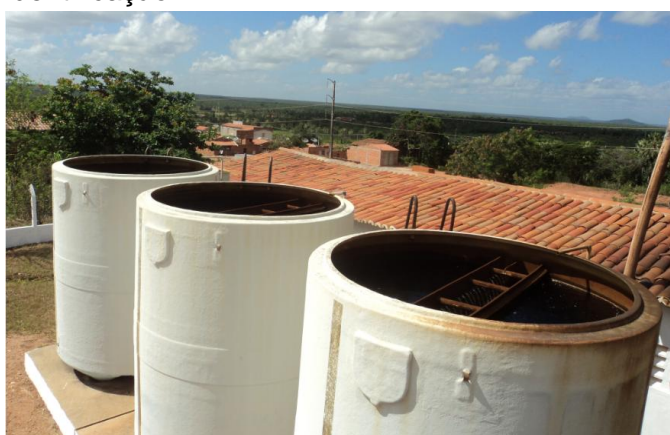
Foto 21 – Filtros: ausência de tampas.

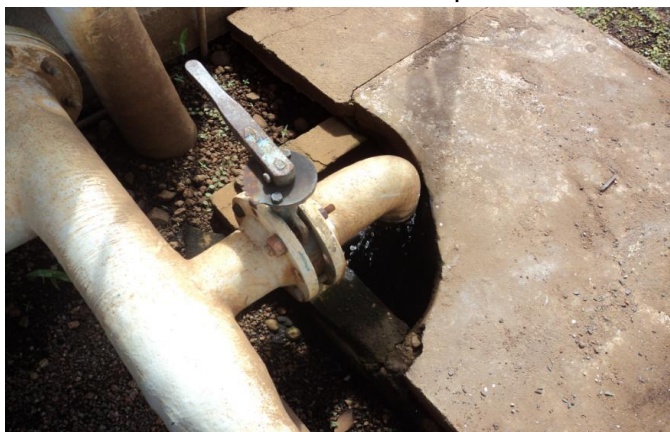
- b) Existe um registro dos filtros com problema da vedação (**Anexo 1**, item **1.2-IV-7**)
- c) O tanque de fluoretação está com vazamento (**Anexo 1**, item **1.2-V-5**)
- d) Na adutora de água bruta, as caixas dos registros de descarga estão cobertas por vegetação e a ventosa está com vazamento (**Anexo 1**, item **1.3-I-3**)
- e) O REL-01 está com a armadura exposta e o RAP-01 está sem identificação (**Anexo 1**, item **1.5-II-1**)
- f) A escada do REL-01 está em processo de corrosão (**Anexo 1**, item **1.5-II-3**)
- g) O RAP-01 está sem tampa de inspeção (**Anexo 1**, item **1.5-II-9**)
- h) O registro do RAP-01 está sem grade de proteção (**Anexo 1**, item **1.5-II-17**)

Foto 23 – Filtros: registro com problemas de vedação.

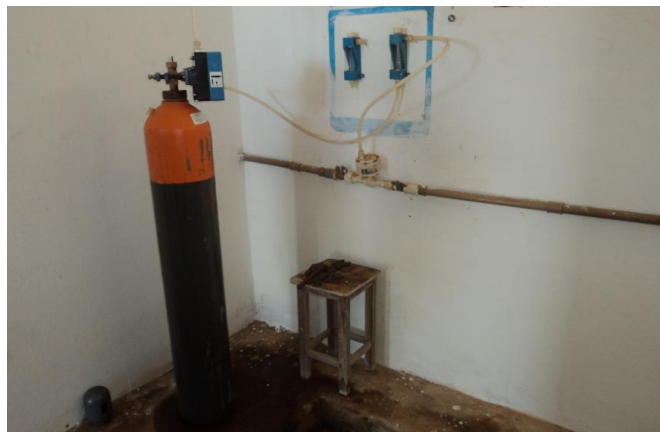
Foto 26 – Casa de química: dosador de cloro.

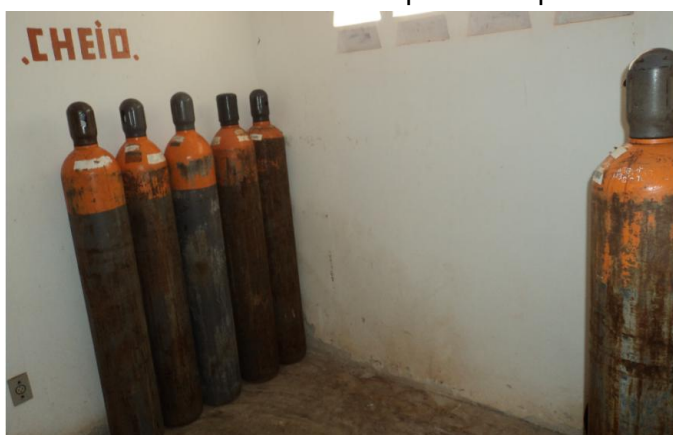
Foto 27 – Casa de química: armazenamento dos cilindros de cloro.

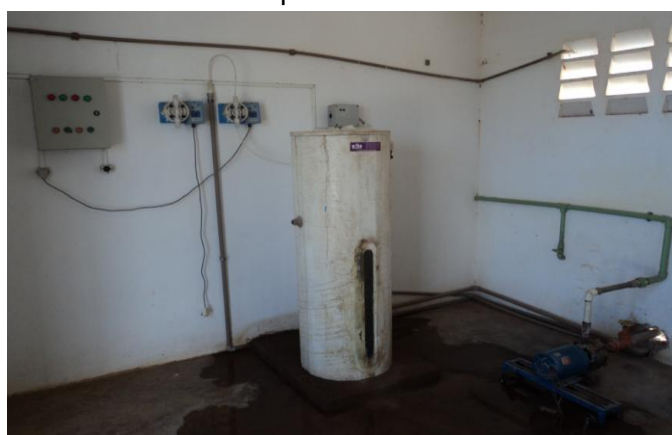
Foto 28 – Casa de química: sistema de fluoretação com vazamento.

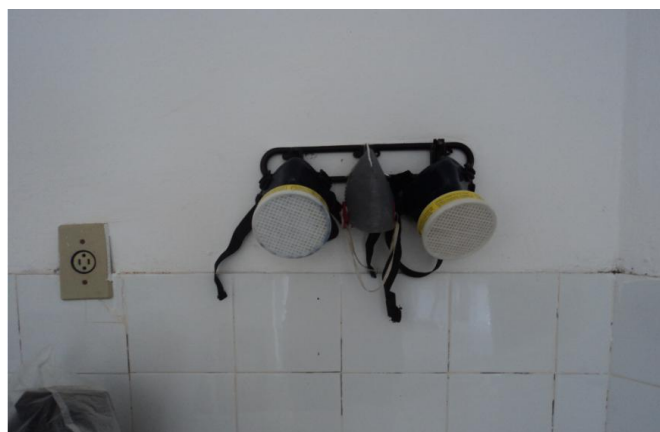
Foto 30 – Casa de química: ausência de máscara de proteção de cloro gasoso.

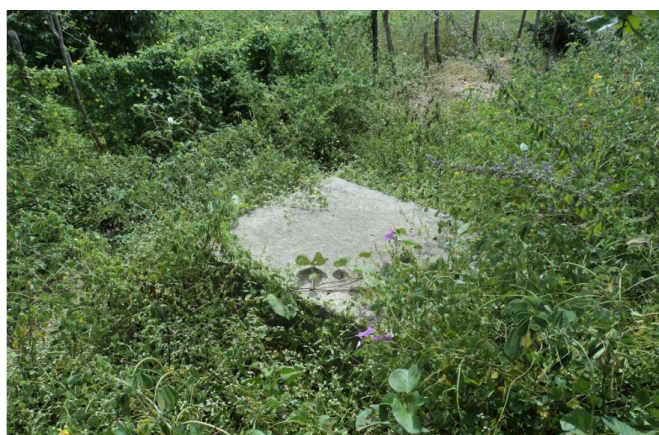
Foto 35 – Adutora: registro de descarga com área coberta por vegetação.

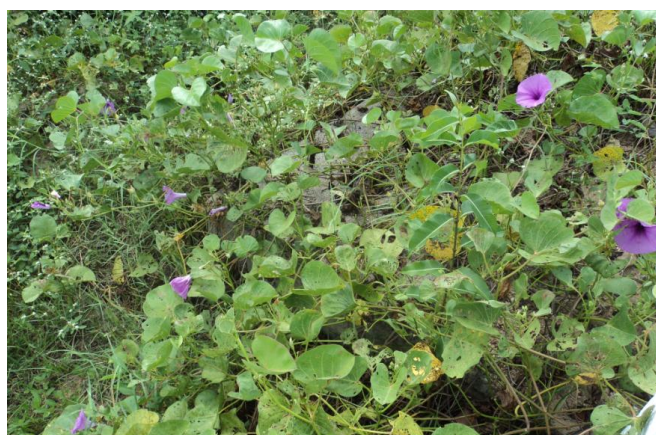
Foto 36 – Adutora: registro de descarga próximo a ponte do rio Acaraú com área coberta por vegetação.

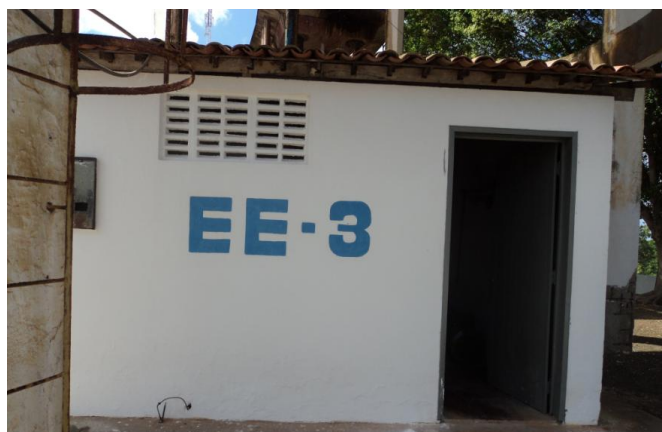
Foto 39 – EE-03: área de acesso e identificação.

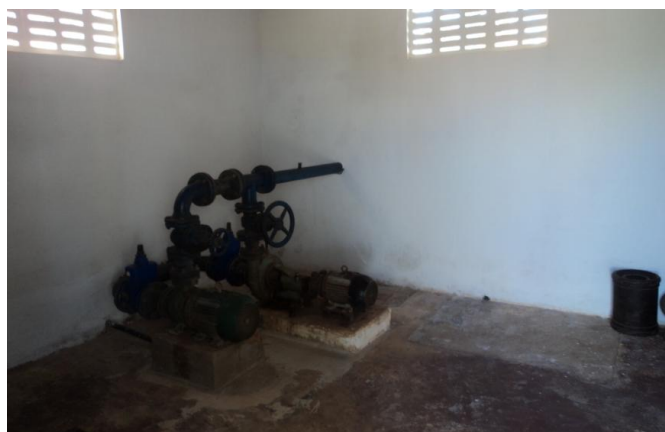
Foto 40 – EE-03: conjunto moto-bomba.

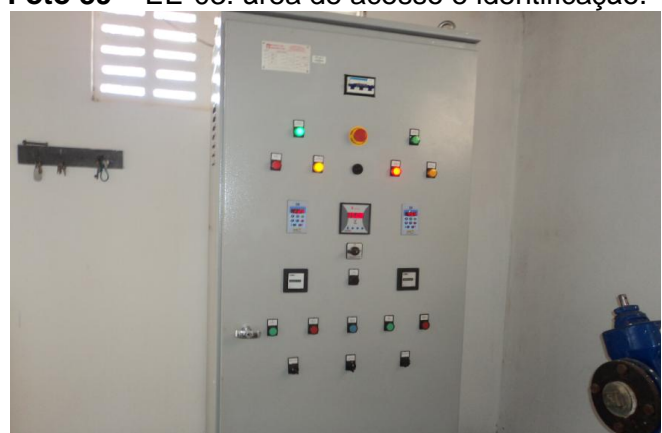
Foto 41 – EE-01: quadro de comando.

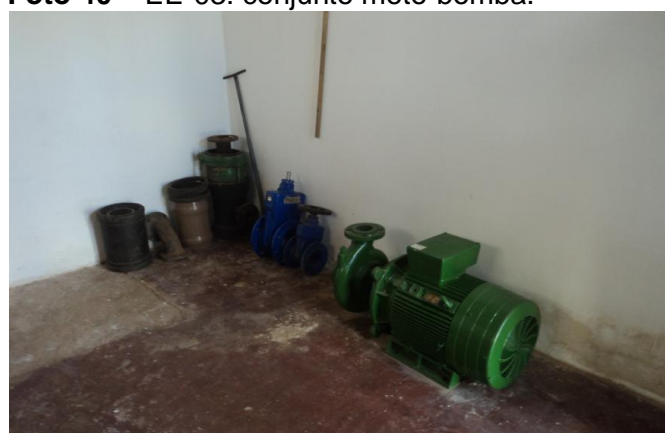
Foto 42 – EE-01: bomba reserva.

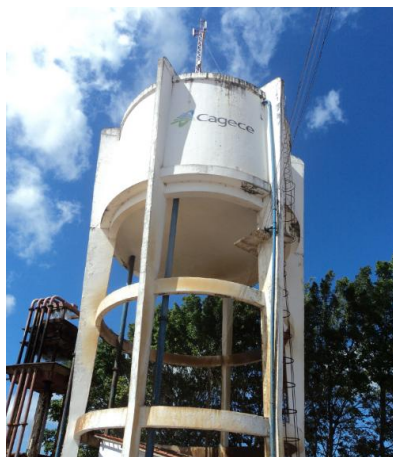
Foto 43 – REL-01: ausência de identificação.

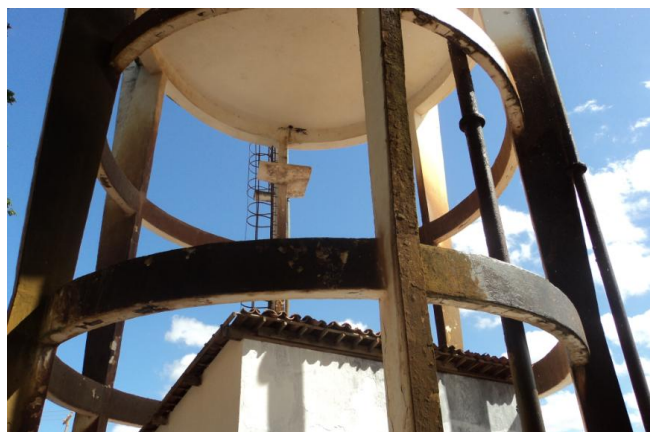
Foto 44 – REL-01: pintura deteriorada.

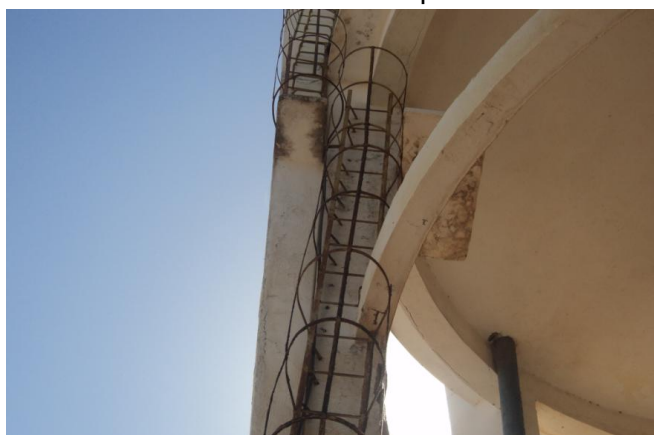
Item	Segmento fiscalizado	STATUS	Art. CDC	Infração Res. 147/10	Foto - F Quadro - Q Gráfico - G
I. Delimitação, conservação e limpeza da área					
1	A área do reservatório está delimitada e isolada?	S	22	01.07	
2	As condições de limpeza da área são adequadas?	S	22	01.07	
II. Infraestrutura e operação					
1	As condições de conservação do reservatório são adequadas? (pintura, identificação, rachaduras, corrosão, etc)	N	22	01.07	F44, F45, F46 e F49
O REL-01 está com a armadura exposta e o RAP-01 está sem identificação.					
2	Existe escada de acesso ao reservatório?	S	22	01.06	
3	Se existe, a escada de acesso está em adequadas condições de uso?	N	22	01.07	F47
A escada do REL-01 está em processo de corrosão.

Foto 47 – REL-01: escada e guarda-corpo em processo de corrosão.

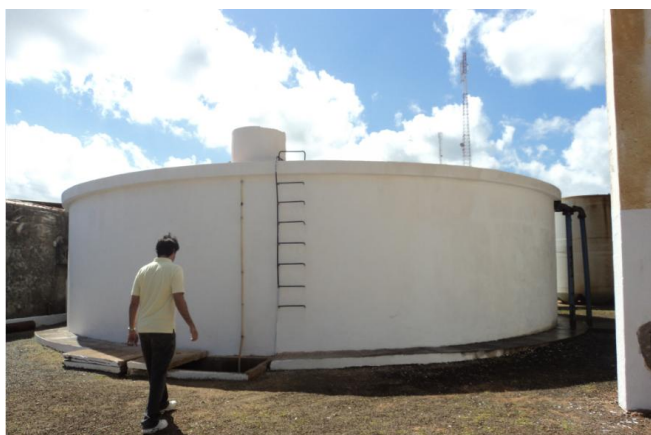
Foto 49 – RAP-01: ausência de identificação.

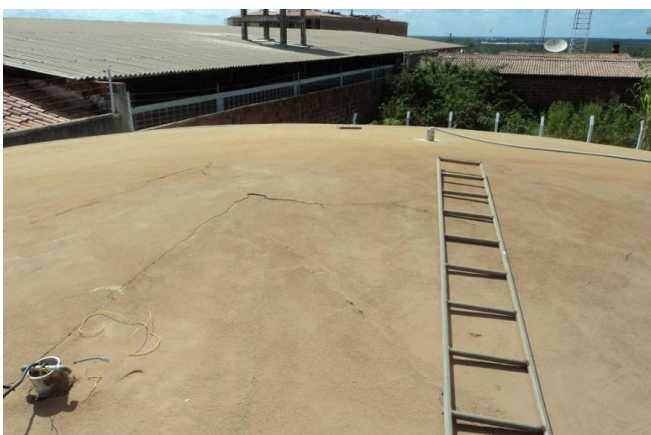
Foto 51 – RAP-01: cobertura do reservatório.

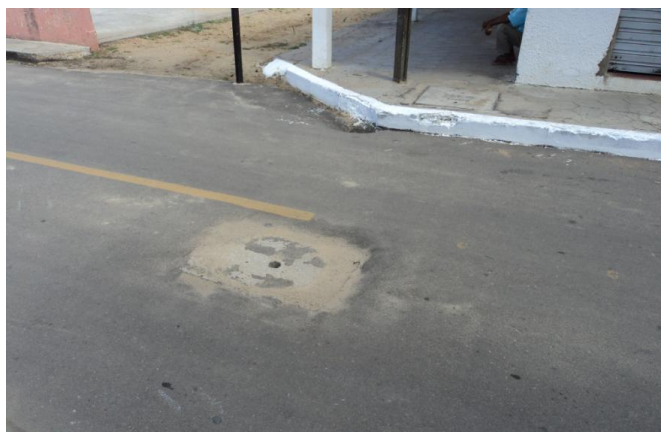
Foto 55 – Registro de descarga na Rua 7 de setembro.

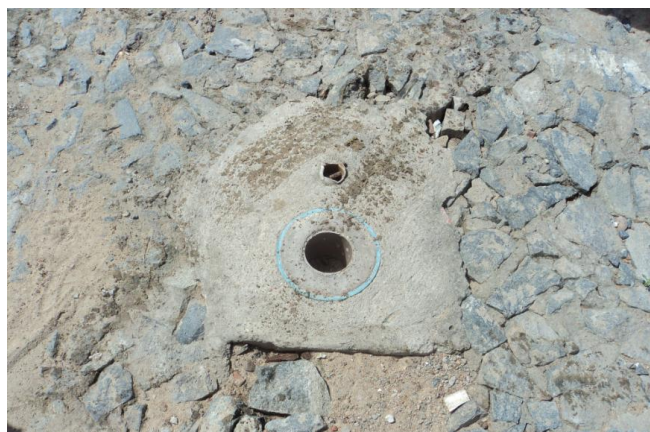
Foto 56 – Registro de descarga na Rua José Maria Farias.
