**RELATÓRIO DE FISCALIZAÇÃO
RF/CSB/0027/2013**

**Assunto: Fiscalização dos Sistemas de
Abastecimento de Água e de Esgotamento Sanitário
do Município de Mulungu**

COORDENADORIA DE SANEAMENTO BÁSICO

**Fortaleza – CE
Agosto/2013**

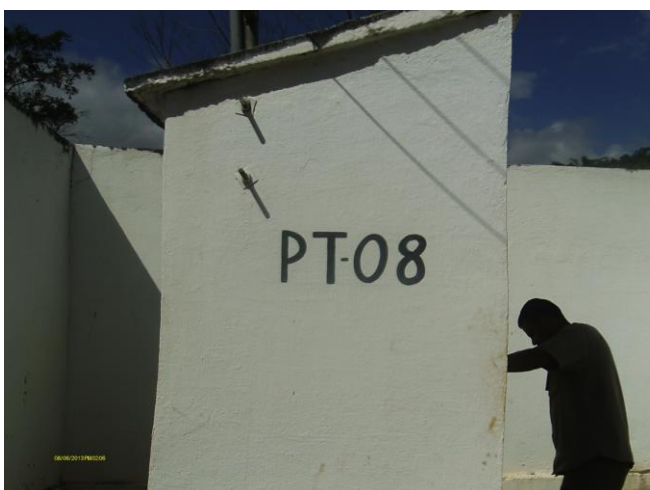
- a) Não existe identificação nos poços PT-09 e PT-10 ;
- b) A área do PT-09 não está delimitada e não existe entrada que dê acesso ao poço;
- c) A casa de abrigo do PT-08 está com pintura deteriorada ;

Foto 09 – Casa de abrigo do PT-08.

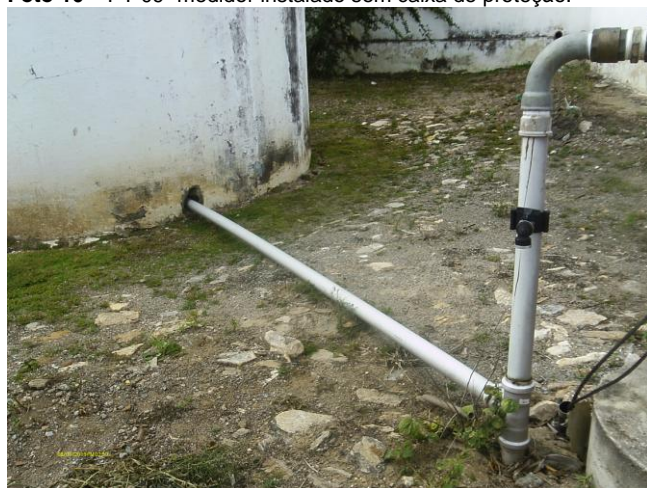
Foto 18 – PT-10: tubulação que interliga o PT-10 ao PA-01.

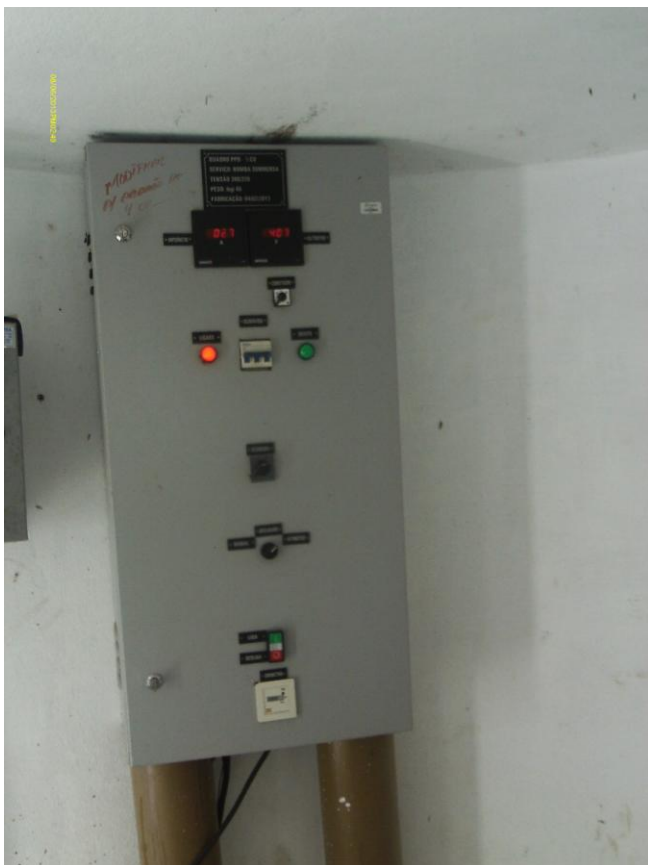
Foto 19 – PT-10: quadro de comando.

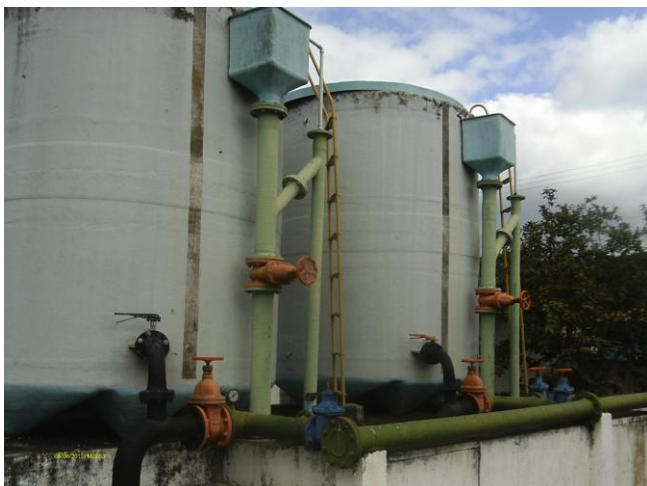
Foto 22 – Filtros: vista lateral F-01 e F-02(desativado).

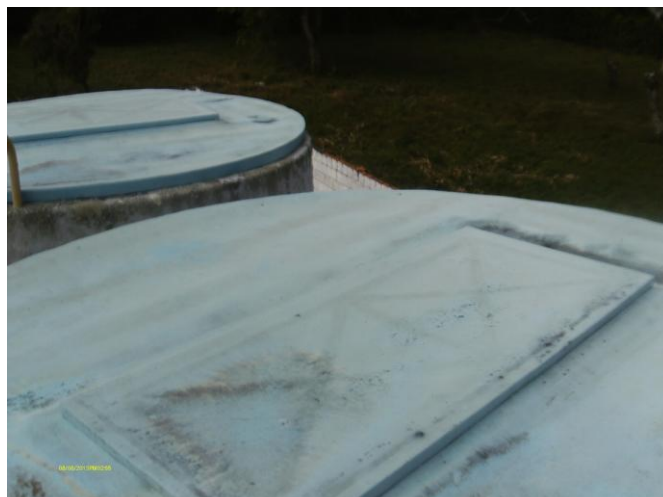
Foto 23 – Tampas dos filtros F-01 e F-02 (desativado).

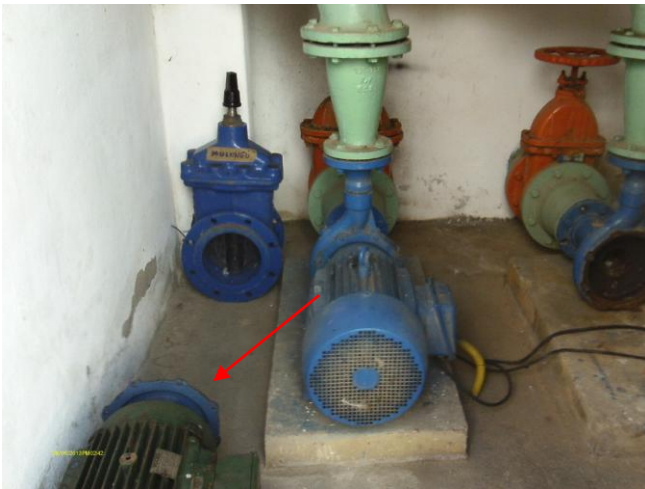
Foto 41 – EEAT-08 – bomba reserva sem instalação.

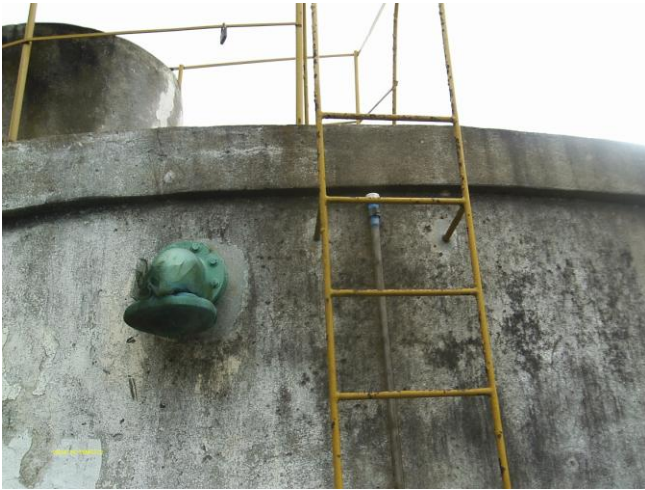
Foto 53 – RAP-02: escada de acesso.

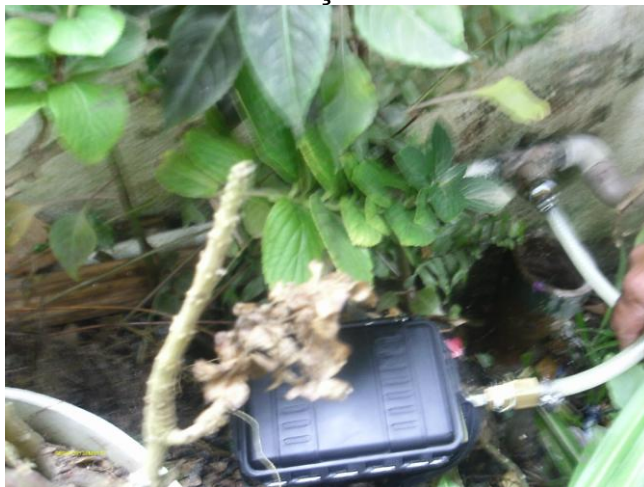
- k) As tampas de inspeção do RAP-01 e RAP-02 estão enferrujadas;
- l) Existe vegetação excessiva na área do RAP-02;
- m) Os reservatórios RAP-01 e RAP-02 estão com pintura deteriorada;*

Foto 54 – RAP-02: tampa de inspeção enferrujada.

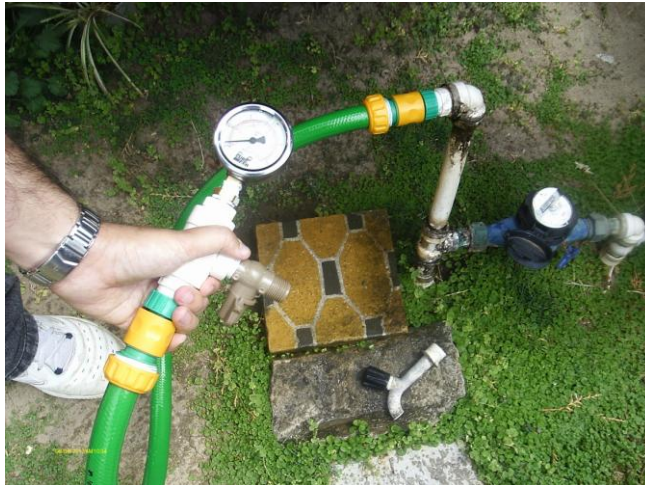
Foto 56 – Medição de pressão instantânea no endereço Rua Santa Inês, 10 – Centro.

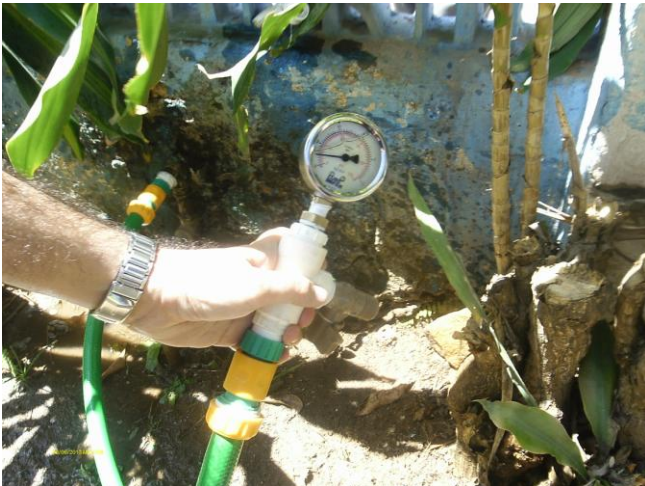
Foto 58 – Medição de pressão instantânea de pressão no endereço: Praça Coletor Bezerra Borges, 147 - Centro.

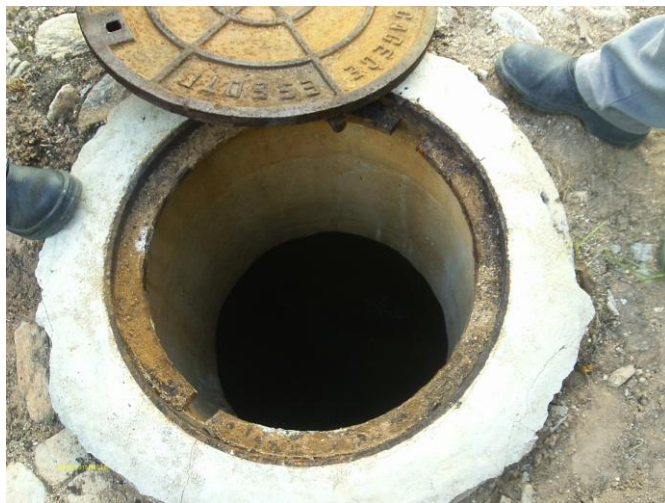
Foto 63 – PV localizado na Rua Nita Frota.

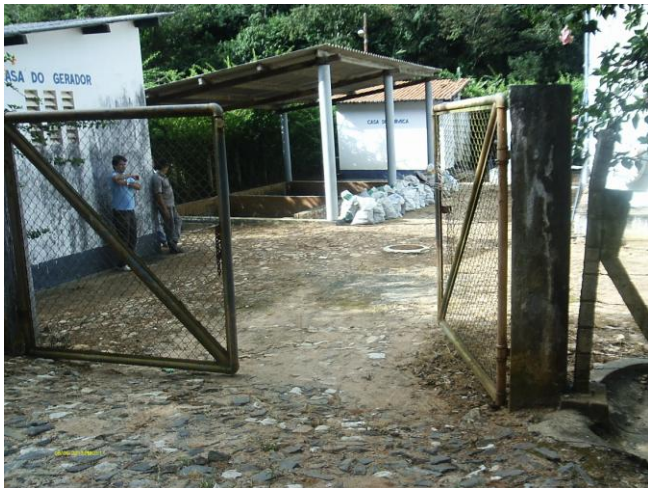
Foto 64 – PV localizado na saída da ETE.

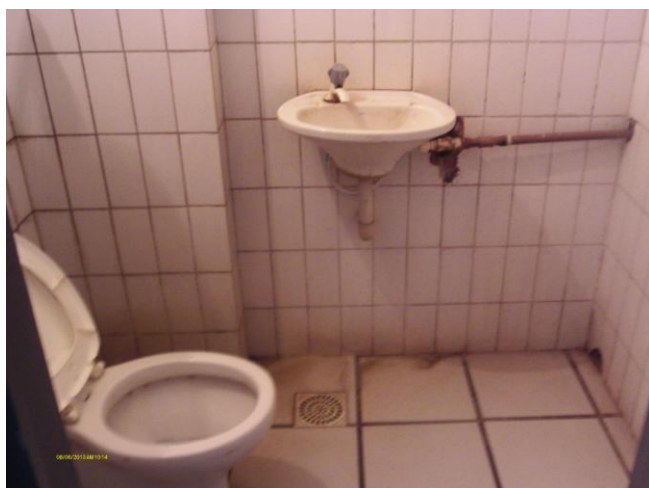
Foto 84 – Escritório: sem oferta de água.
