**RELATÓRIO DE FISCALIZAÇÃO  
RF/CSB/0006/2014**

**Assunto: Fiscalização do Sistema de Abastecimento  
de Água do Município de Tamboril (Sede)**

**COORDENADORIA DE SANEAMENTO BÁSICO**

**Fortaleza – CE  
Janeiro/2014**

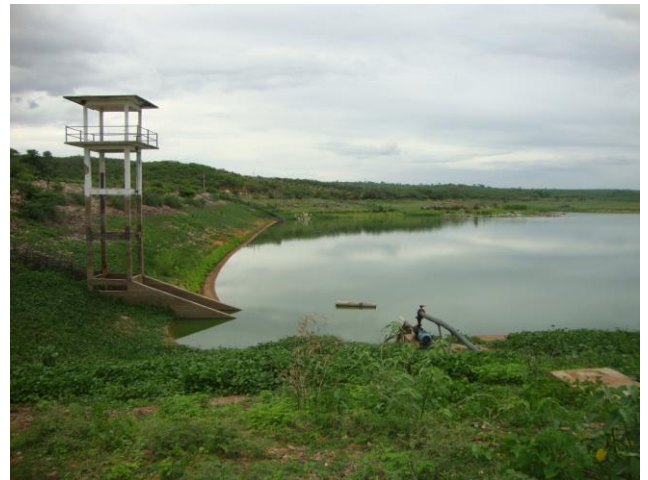
**Foto 2** – Área destinada a captação.

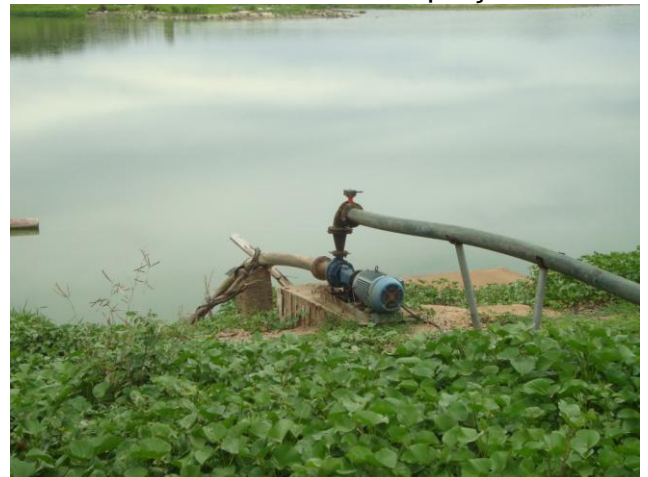
**Foto 4** – Moto-bomba da captação.

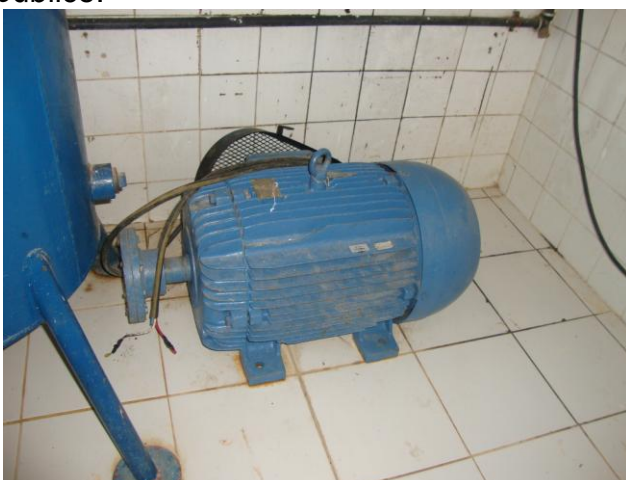
**Foto 5** – Bomba reserva da captação.

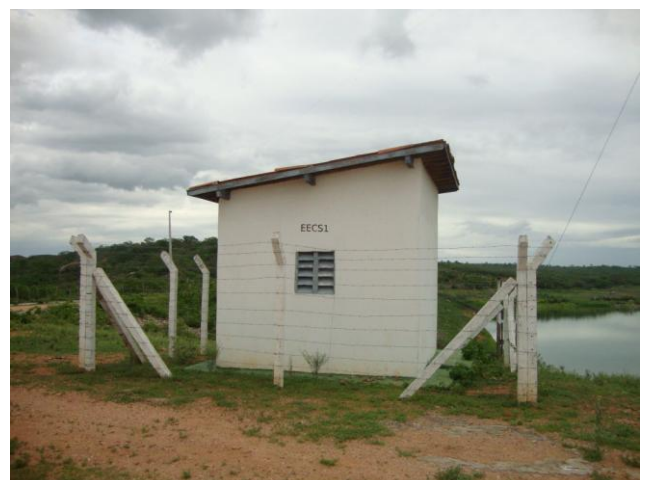
**Foto 6** – Casa de abrigo do quadro de comando da EECS-01.

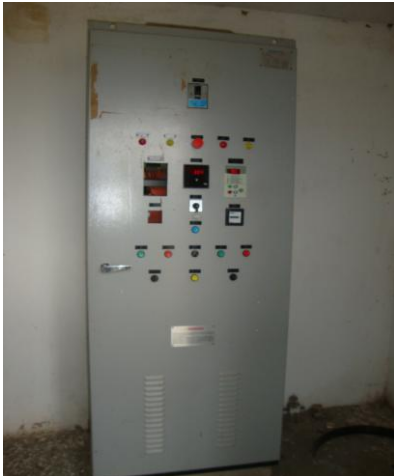
**Foto 7** – Quadro de comando da EECS-01.

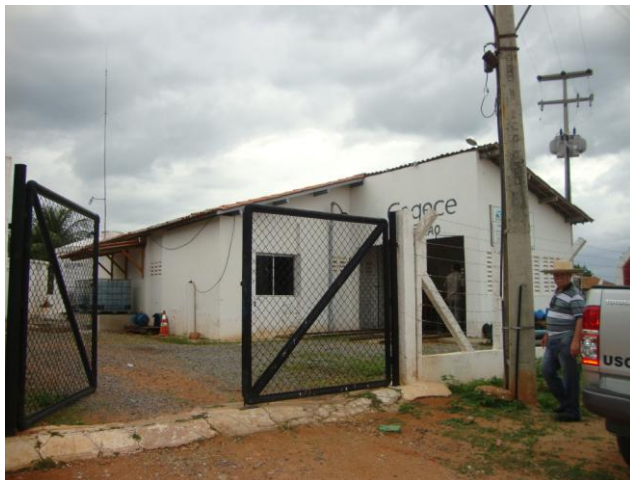
**Foto 8** – Vista externa da ETA.

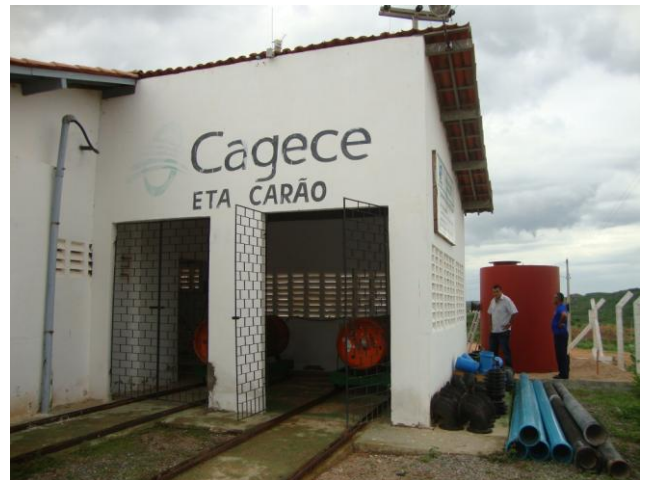
**Foto 9** – Vista interna da ETA.

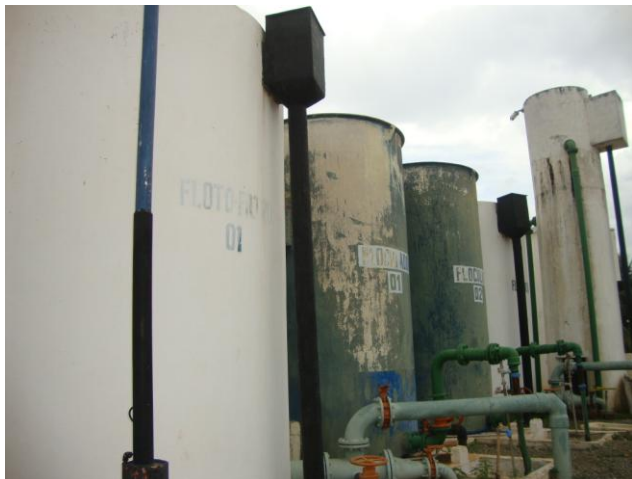
**Foto 12** – Vista dos flotofiltros e floculadores.

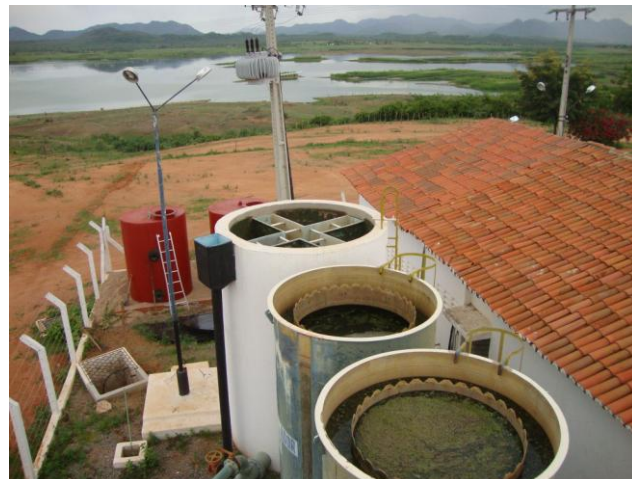
**Foto 13** – Vista superior dos flotofiltros e floculadores.

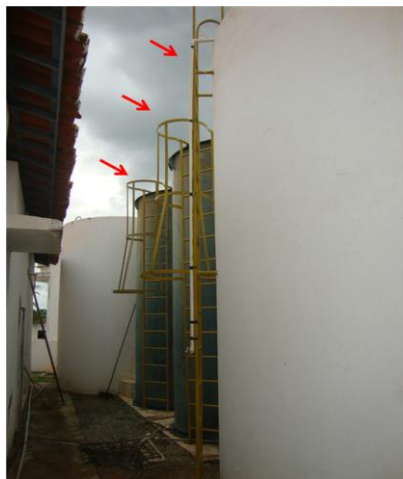
**Foto 14** – Flotofiltros e floculadores com escada de acesso.

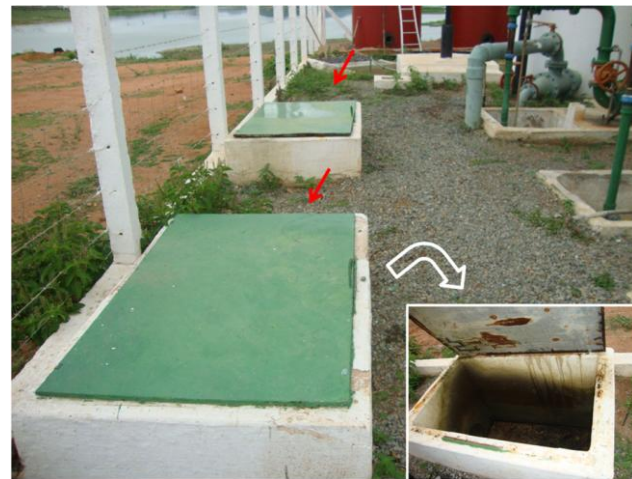
**Foto 15** – Descargas dos filtros F-01 e F-02.

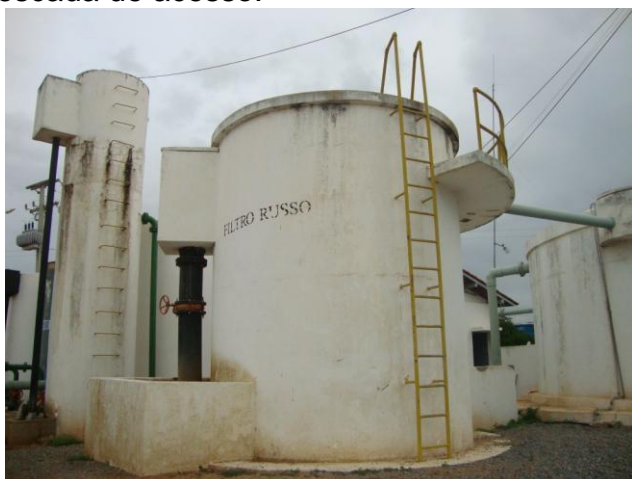
**Foto 16** – Vista do filtro russo ascendente e da torre de nível.

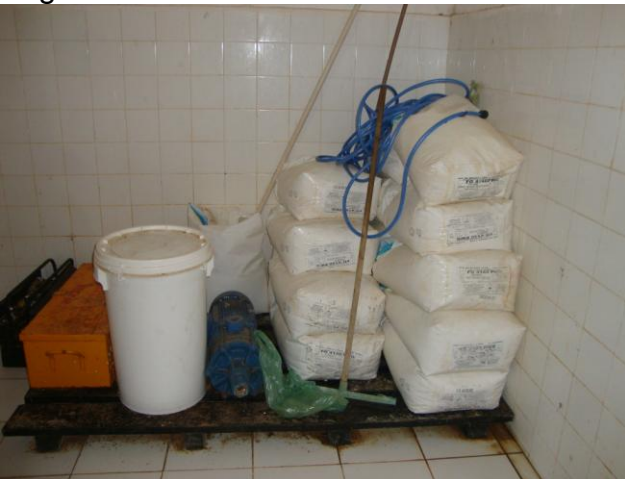
**Foto 20** – Almojarifado de produtos químicos na casa de química.

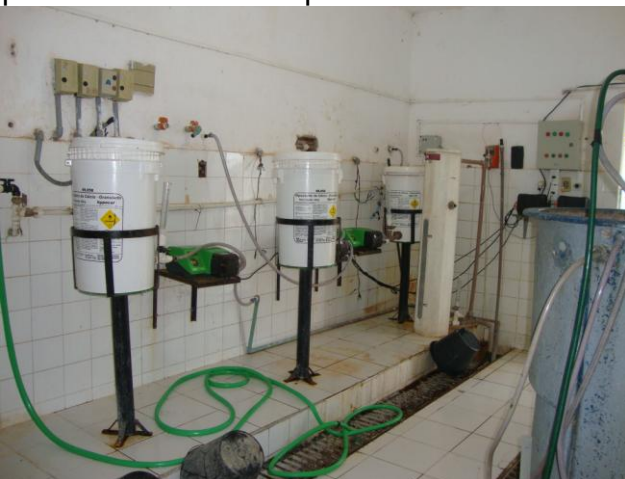
**Foto 22** – Tanques dosadores de PAC e polímetro.

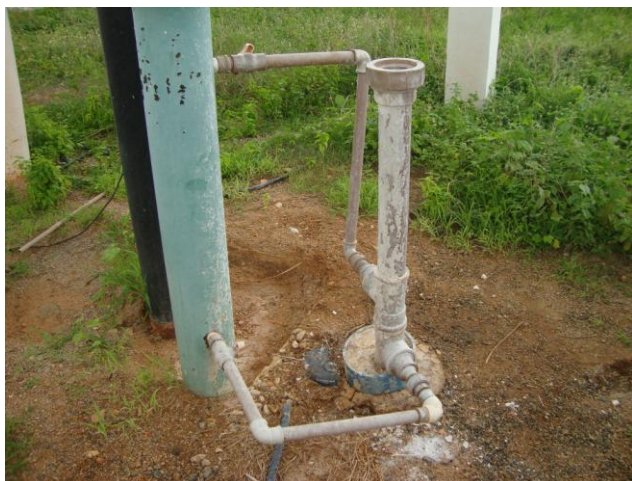
Foto 24 – Clorador de pastilha no REL-02.

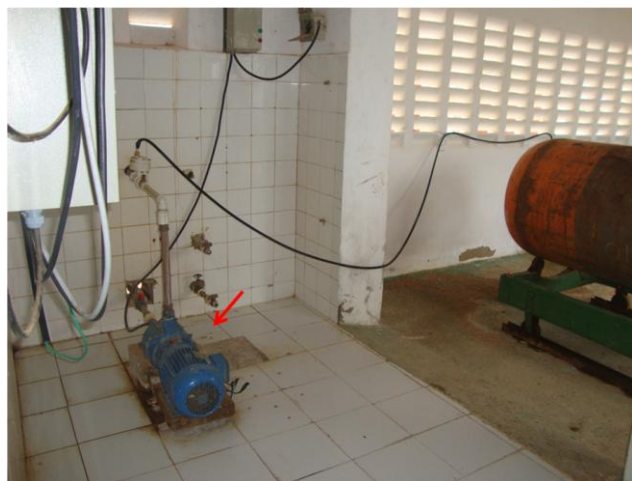
Foto 26 – Bomba dosadora do cloro gasoso.

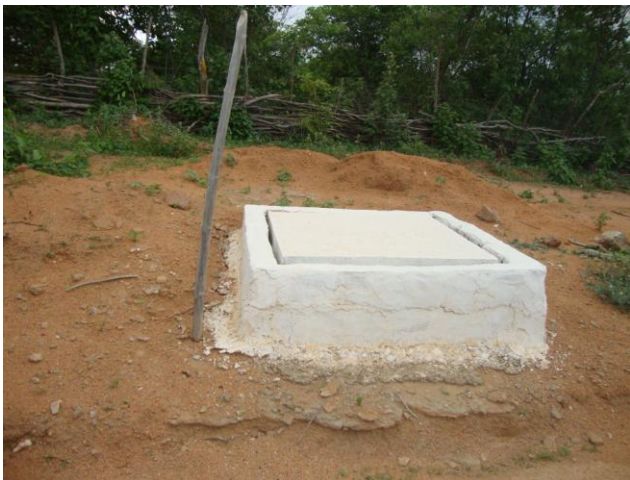
**Foto 35** – Caixa de descarga na adutora de água bruta.

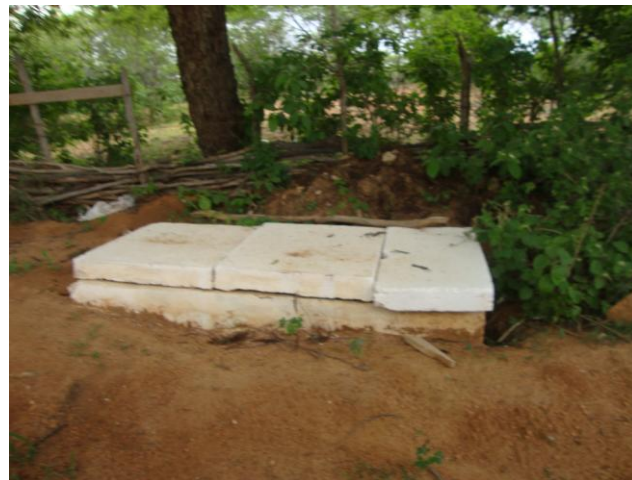
**Foto 36** – Caixa de ventosa instalada na adutora de água bruta.

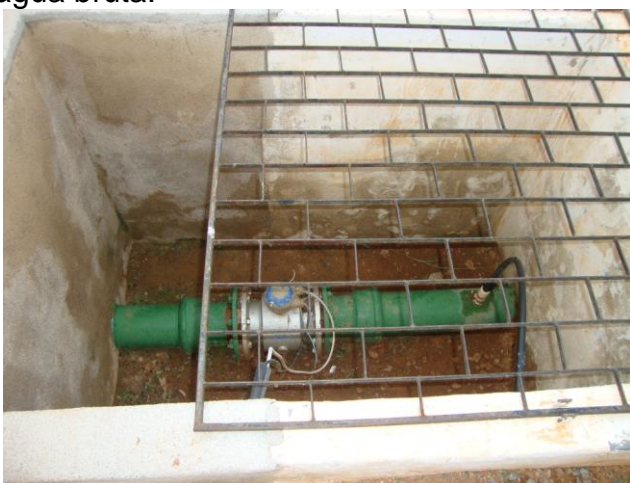
**Foto 37** – Macromedidor de água bruta na chegada da ETA.

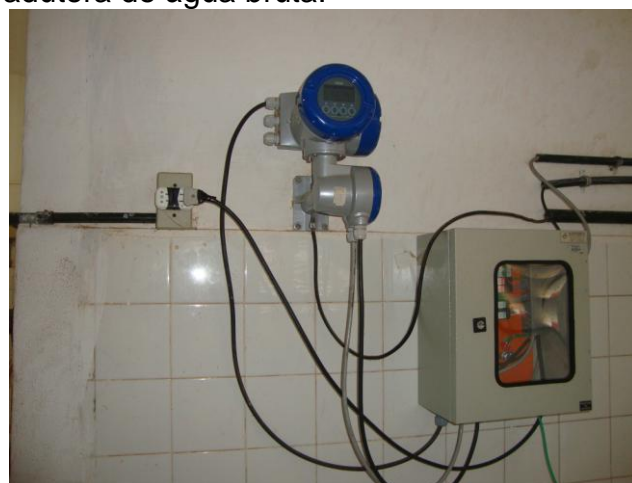
**Foto 38** – Medidor eletromagnético de água bruta no interior da ETA.

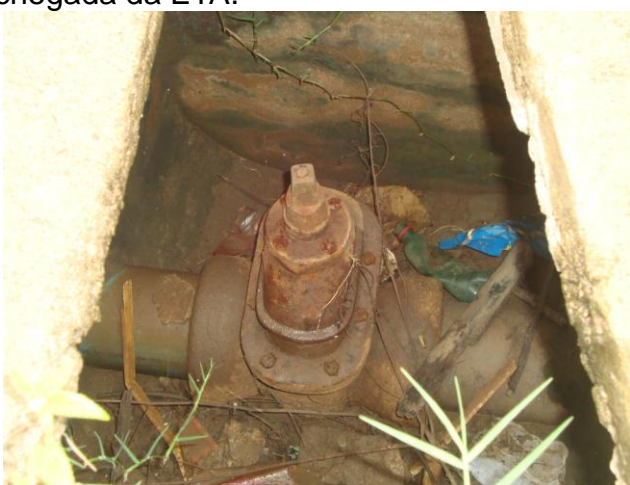
**Foto 39** – Registro instalado na adutora de água tratada próximo ao REL-02.

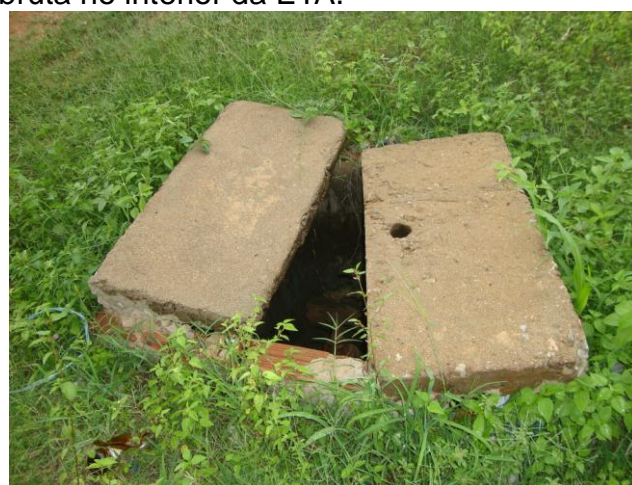
**Foto 40** – Caixa de registro instalado na adutora de água tratada próximo ao REL-02.

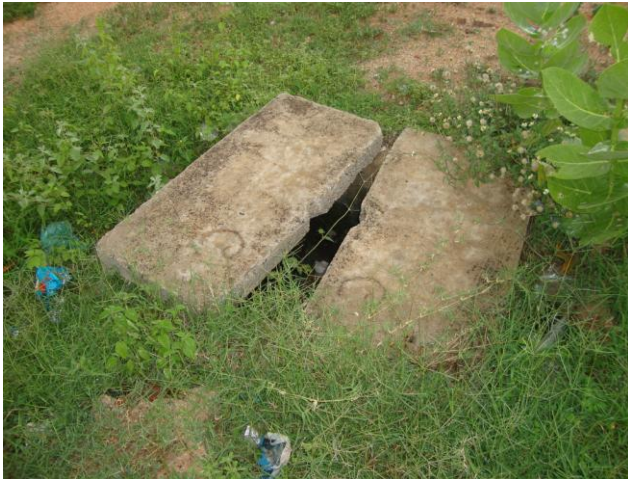
**Foto 41** – Caixa de registro instalada na adutora de água tratada próximo ao REL-02.

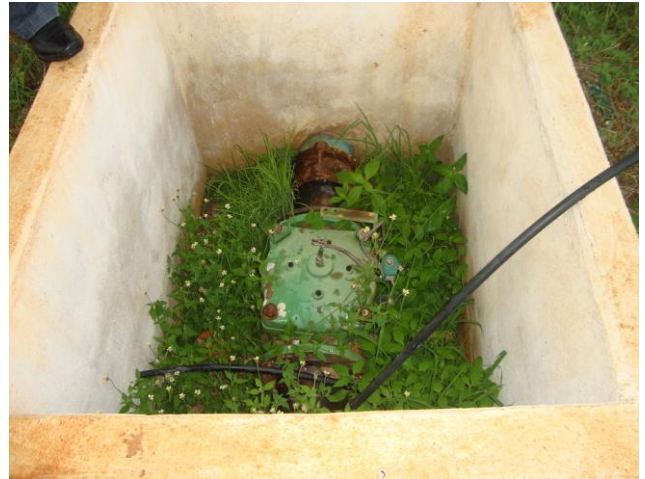
**Foto 42** – Caixa de controle na saída do REL-01.

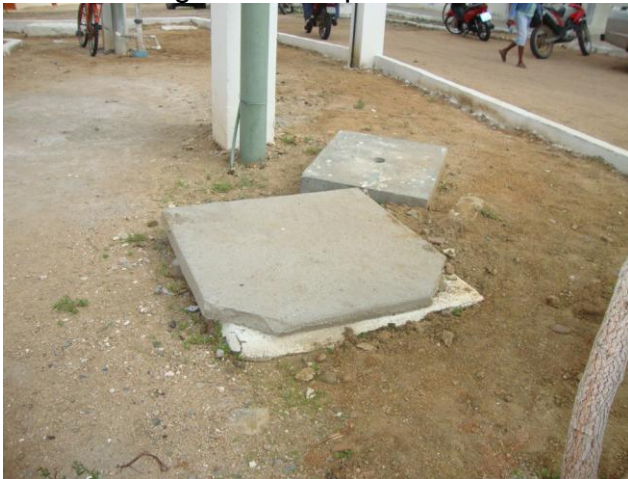
**Foto 43** – Caixa de registro instalada na adutora de água tratada próximo ao REL-01.

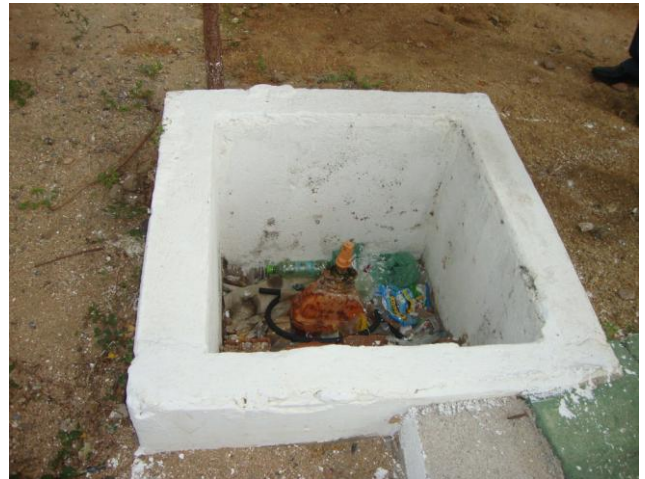
**Foto 44** – Caixa de registro instalada na adutora de água tratada próximo ao REL-01.

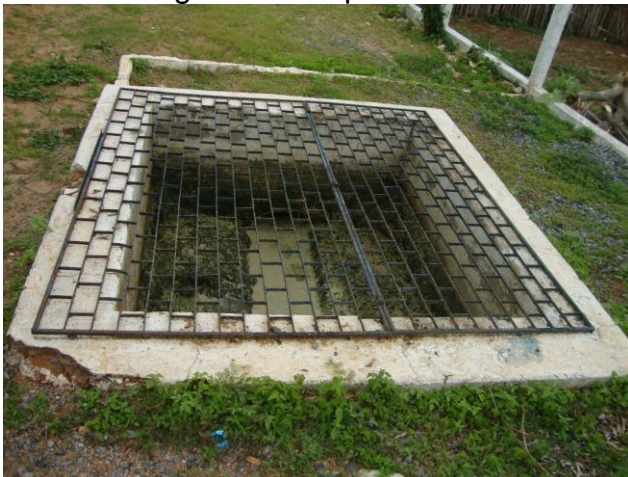
- a) O Filtro Russo apresenta vazamento no registro (Anexo A, item 1.1 - I – 7);
- b) A caixa do macromedidor na saída da ETA, dos registros próximos ao reservatório REL-01 não possuem tampa ou grade de proteção (Anexo A, itens 1.2 - VI – 1, 1.3.2 – I – 3 e 1.5 – II - 17);
- c) Não há identificação nas elevatórias EEAT-01, EELF-01 e *Booster*-01 (Anexo A, item 1.4 - I – 1);
- d) Os reservatórios REL-01, REL-02 e REL-03 não estão identificados (Anexo A, item 1.5 - II - 1);
- e) A tampa de inspeção do REL-02 apresenta corrosão (Anexo A, item 1.5 - II - 9);
- f) A última lavagem dos reservatórios RAP-01, RAP-02, REL-01 e REL-02 foi realizada em março de 2012, portanto, há mais de 6 meses. Para o REL-03 não houve comprovação (Anexo A, item 1.5 - II - 15);
- g) Há um registro de descarga soterrado localizado na AV. Franklin Cavalcante (Anexo A, item 1.6 - V - 3).

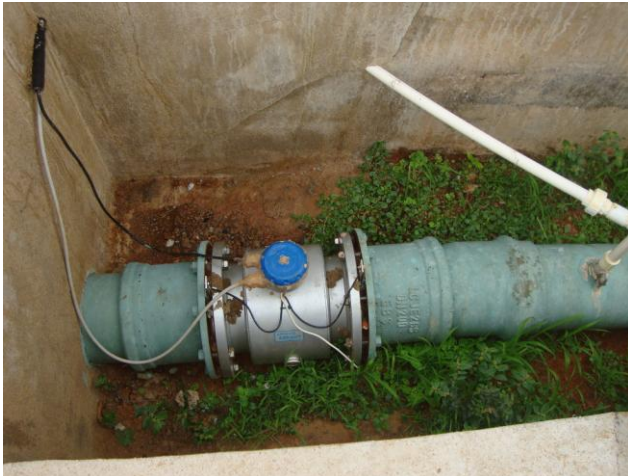
**Foto 46** – Caixa do macromedidor de água tratada na saída da ETA.

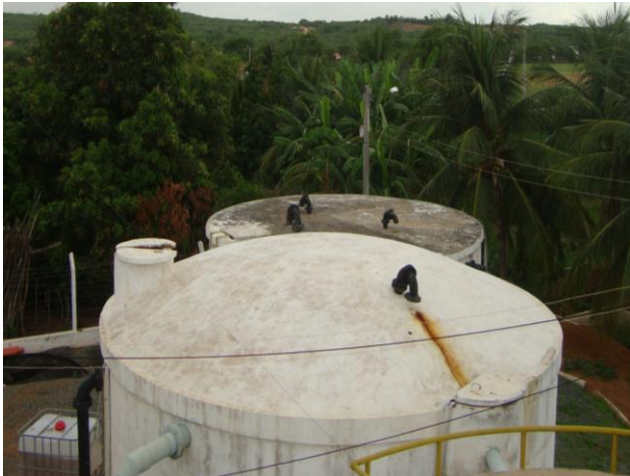
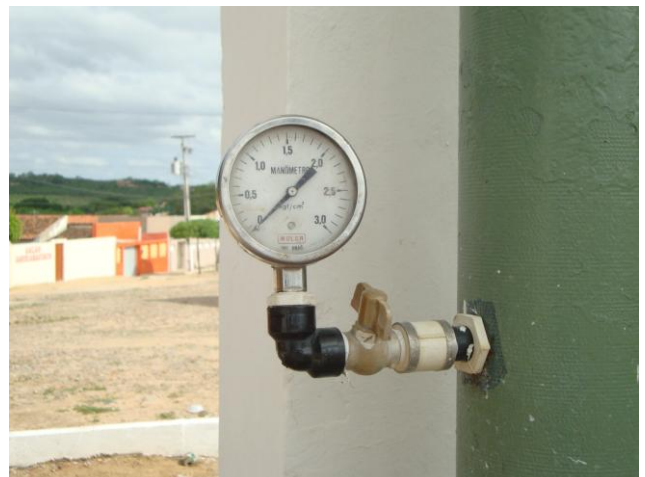
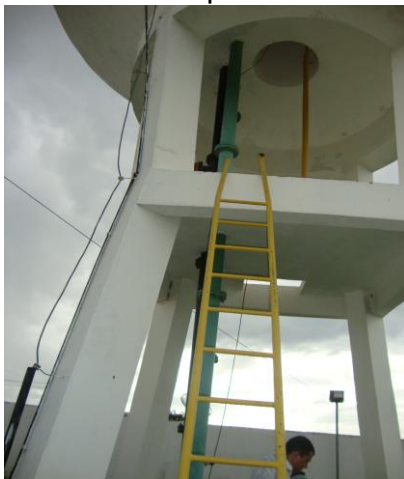
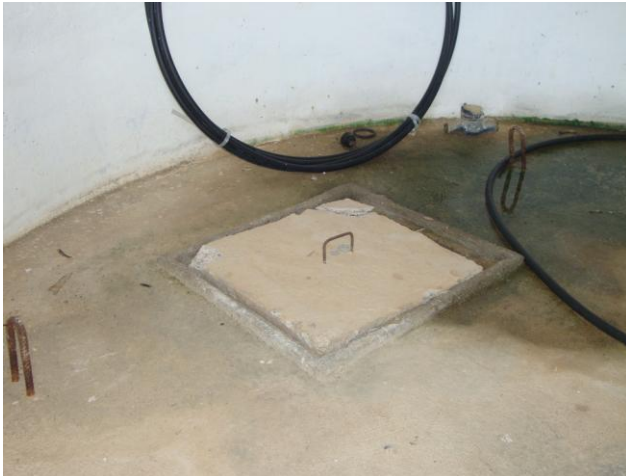
<b>II. Infraestrutura e operação</b>					
1	As condições de conservação do reservatório são adequadas? ( <i>pintura, identificação, rachaduras, corrosão, etc</i> ) <u>Art. 2º e 119 da Res. 130/2010</u>	N	22	01.07	F56, F57, F62, F65 e F69
Obs: Os reservatórios REL-01, REL-02 e REL-03 não possuem identificação. Ademais, o REL-03 não consta no croqui do sistema.					
2	Existe escada de acesso ao reservatório? <u>Art. 2º e 137 da Res. 130/2010</u>	S	22	01.06	F56, F57, F62, F66 e F69
3	Se existe, a escada de acesso está em adequadas condições de uso? <u>Art. 2º e 119 da Res. 130/2010</u>	S	22	01.07	-
4	Há guarda-corpos nas escadas de acesso aos reservatórios elevados? Ou nas escadas dos RAP's acima de 6 metros de altura? <u>Art. 2º e 137 da Res. 130/2010</u>	S	22	01.06	F62 e F69
5	Se existem, os guarda-corpos estão em adequadas condições de uso? <u>Art. 2º e 119 da Res. 130/2010</u>	S	22	01.07	-
6	Há guarda-corpos nas lajes de cobertura dos reservatórios elevados, ou nos nos apoiados acima de 6 metros de altura? <u>Art. 2º e 137 da Res. 130/2010</u>	S	22	01.06	F64 e F71

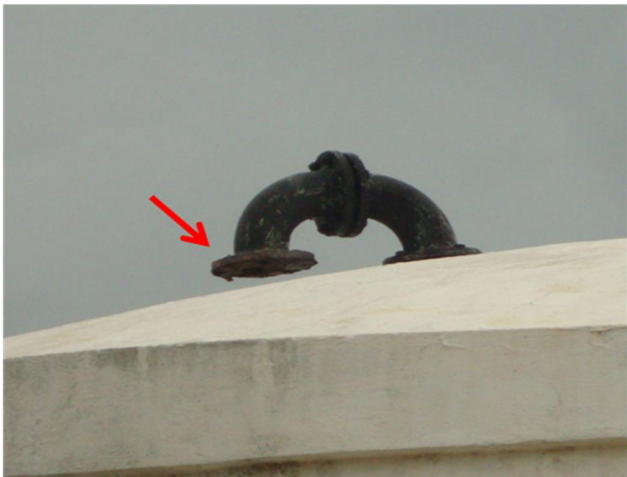
**Foto 59** – RAP-01: tubulações de ventilação sem tela de proteção.

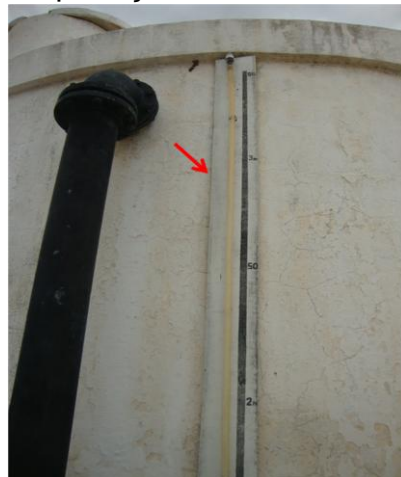
**Foto 60** – RAP-02: tubulação de ventilação sem tela de proteção.

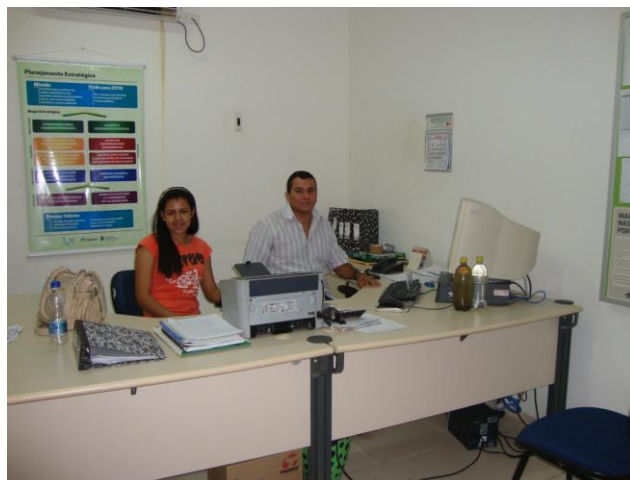
**Foto 88** – Vista interna do escritório/loja de atendimento.

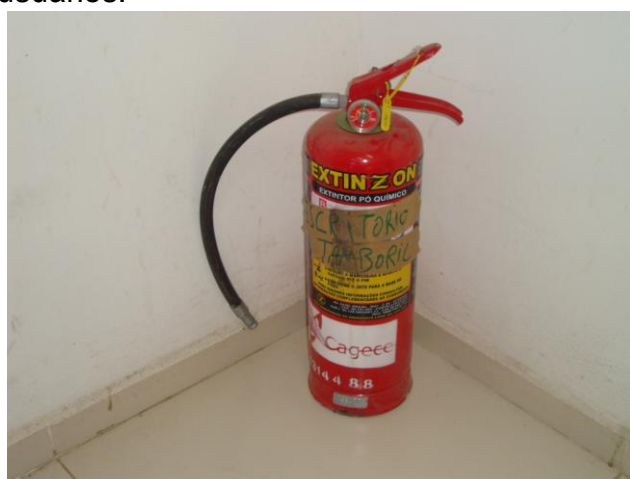
**Foto 92** – Extintor de incêndio da loja de atendimento com validade até ago/2014.

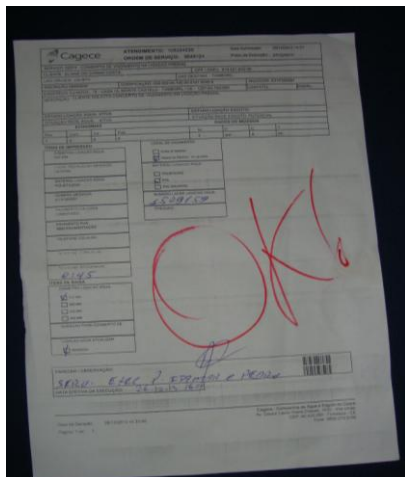
**Foto 106** – OS de conserto de vazamento, com prazo de execução de 07/12/13 e executado em 07/12/13.
