**RELATÓRIO DE FISCALIZAÇÃO  
RF/CSB/0009/2014**

**Assunto: Fiscalização do Sistema de Abastecimento  
de Água do Município de Ararendá**

**COORDENADORIA DE SANEAMENTO BÁSICO**

**Fortaleza – CE  
Fevereiro/2014**

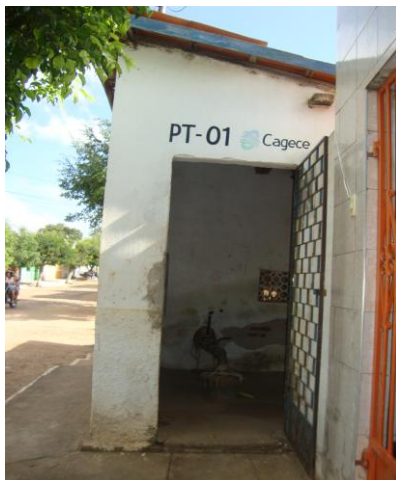
- a) Não há identificação no poço PT-06 e no poço do chafariz (Anexo A, item 1.1 - I – 1);
- b) Os poços PT-01 e PT-04 apresentam pintura e reboco deteriorados e o piso do prédio de abrigo do poço PT-04 está danificado (Anexo A, item 1.1 - I – 10);\*

**Foto 1** – PT-01: casa de abrigo do poço e do quadro de comando.

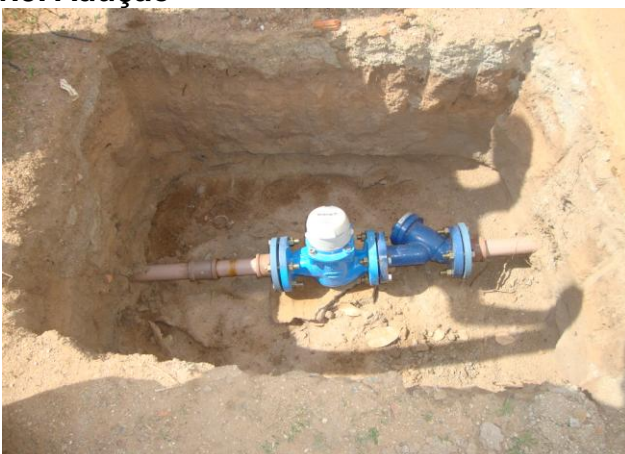
**Foto 29** – Macromedidor de água bruta na saída do PT-06, sem tampa ou grade de proteção.

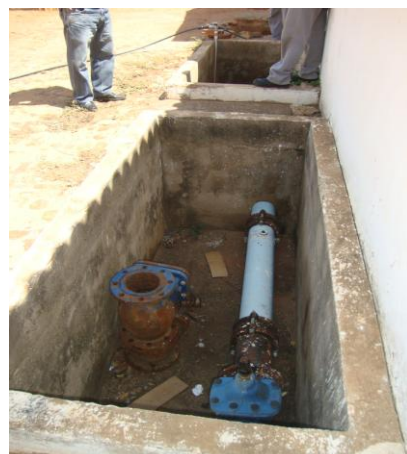
**Foto 30** – Caixa de registro instalada na adutora de água tratada na área do tratamento, sem tampa ou grade de proteção.

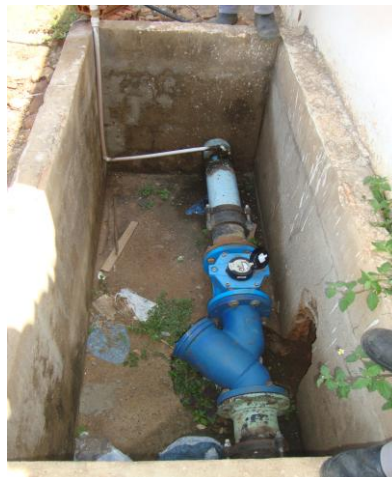
17	As caixas de proteção, de inspeção ou de passagem existentes na área do reservatório possuem tampas adequadas ou grades de proteção? <i>Art. 2º e 119 da Res. 130/2010</i>	N	22	01.07	F31
Obs: O registro de descarga na área do REL-01 não possui tampa ou grade de proteção.					
18	As instalações estiveram isentas de vazamentos no período verificado? (tubos, registros, etc) <i>Art. 2º e 119 da Res. 130/2010</i>	S	22	01.07	-
19	Existem para-raios e sinalização noturna de obstáculo em adequadas condições de funcionamento? <i>Art. 2º e 137 da Res. 130/2010</i>	N	22	01.06	F46
Obs: O reservatório REL-01 não possui para-raios e sinalizador noturno.

**Foto 31** – Registro sem caixa instalada na adutora de água tratada na área do REL-01, sem tampa ou grade de proteção.

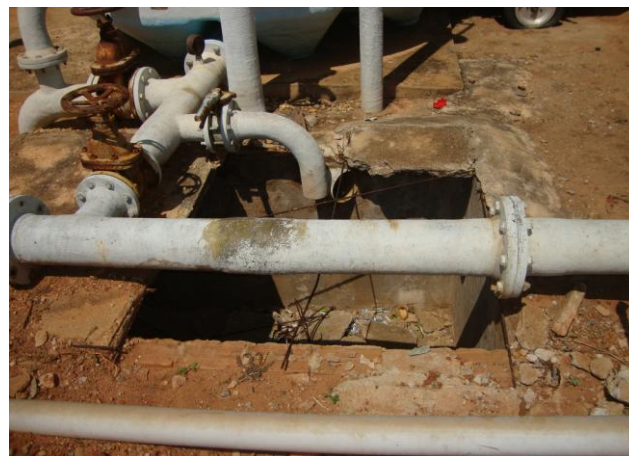
**Foto 34** – Caixa de registro desativada na área do tratamento sem tampa ou grade de proteção.

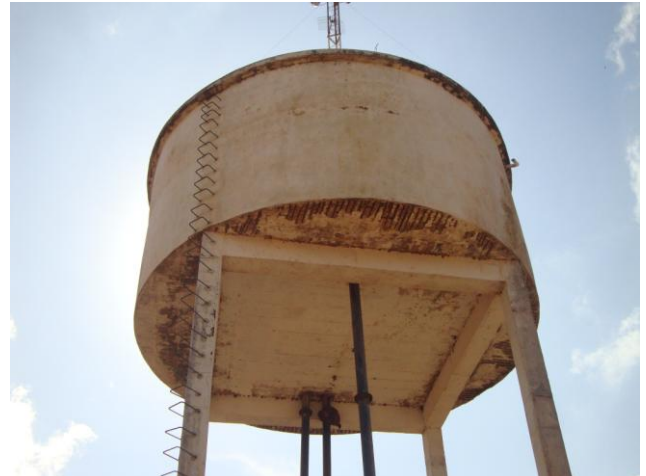
- f) O reservatório RAP-01 está com revestimento e pintura deteriorados e há sinais de infiltração nas paredes. O REL-01 não tem identificação, o revestimento e a pintura estão deteriorados e há armadura exposta na laje (Anexo A, item 1.4 - II – 1);\*

**Foto 43** – REL-01: Pintura e reboco deteriorados, armadura exposta e infiltração na laje.

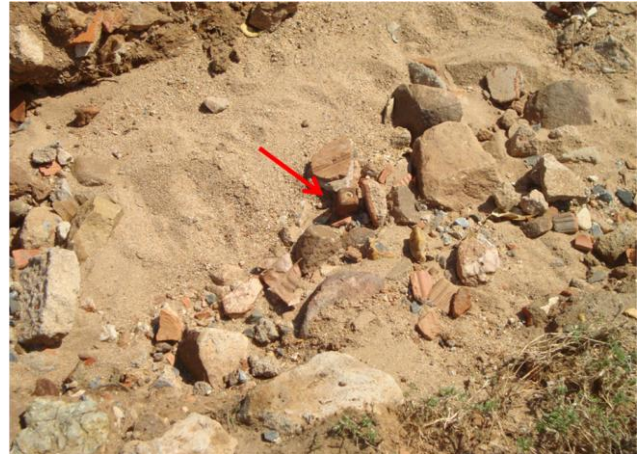
**Foto 56** – Registro de descarga na Rua Antônio Soares Mourão, próximo a Eliana Brandão.
