**RELATÓRIO DE FISCALIZAÇÃO  
RF/CSB/0010/2014**

**Assunto: Fiscalização do Sistema de Abastecimento  
de Água da Localidade Sucesso do Município de  
Tamboril**

**COORDENADORIA DE SANEAMENTO BÁSICO**

**Fortaleza – CE  
Fevereiro/2014**

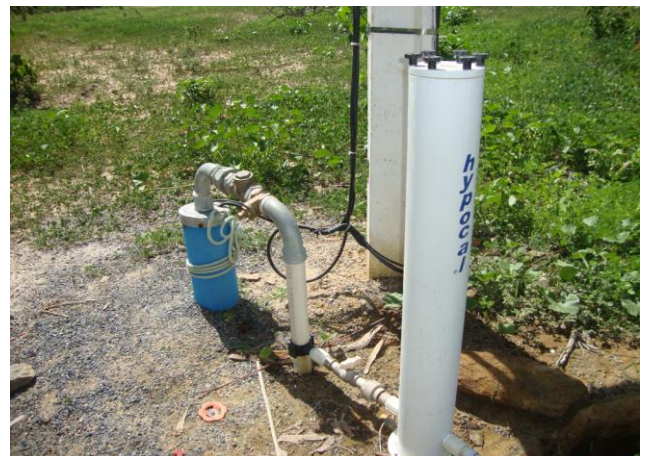
**Foto 4 – PT-04: vista geral com clorador de pastilha.**

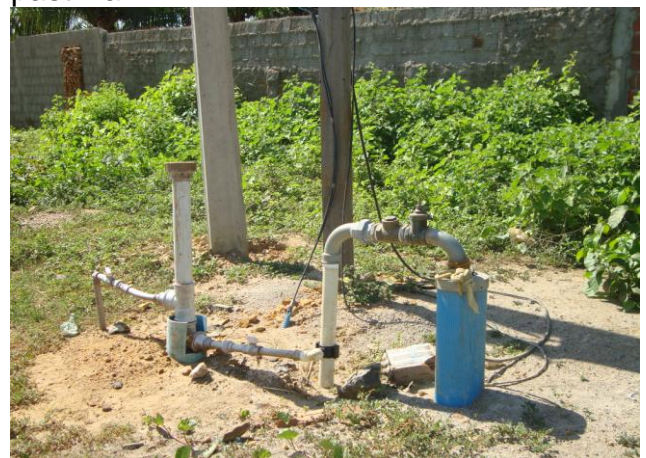
**Foto 6 – PT-06: vista geral com clorador de pastilha.**

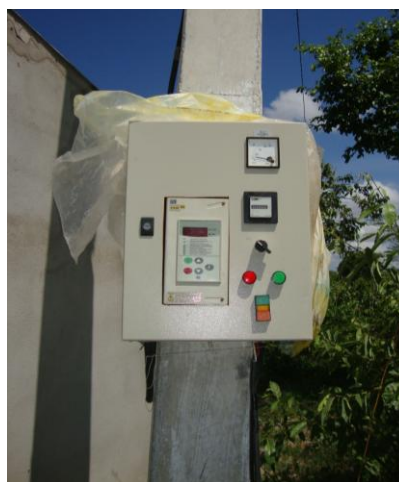
**Foto 10 – PA-01: quadro de comando.**

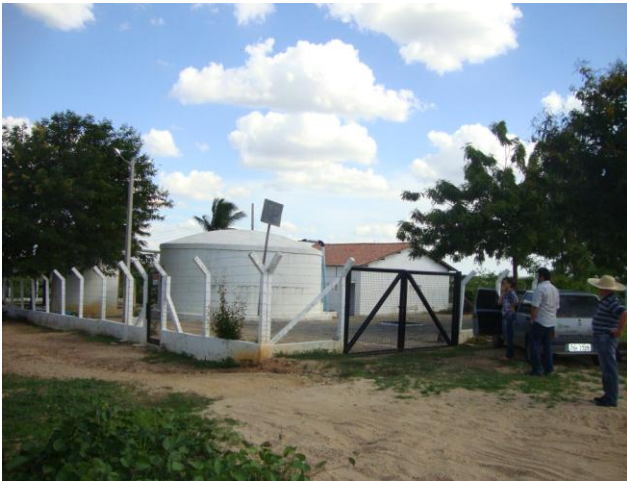
**Foto 12** – Vista externa da ETA.

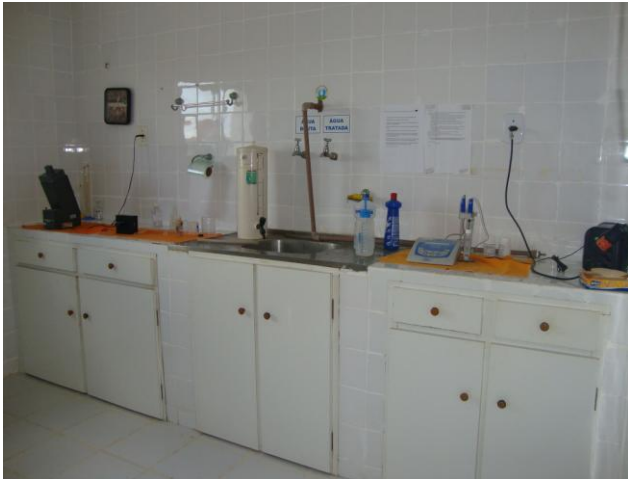
**Foto 18** – Vista do laboratório da ETA.

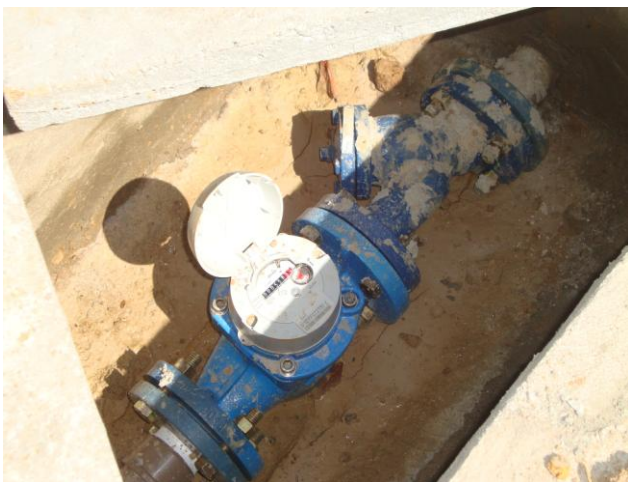
**Foto 22** – Caixa do macromedidor de água bruta na saída do PT-03.

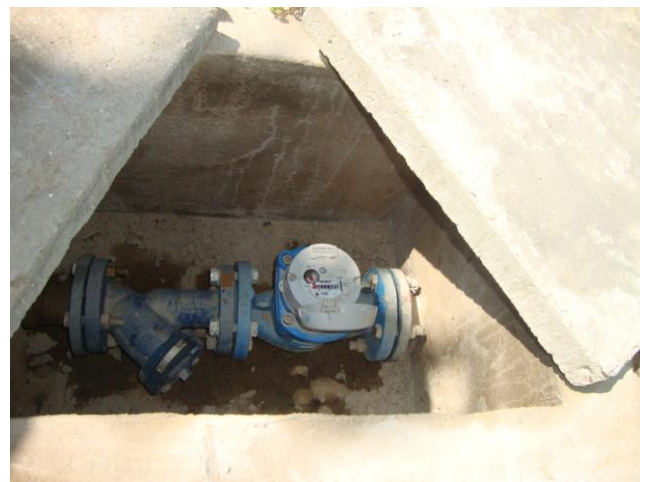
**Foto 23** – Caixa do macromedidor de água bruta na saída do PT-04.

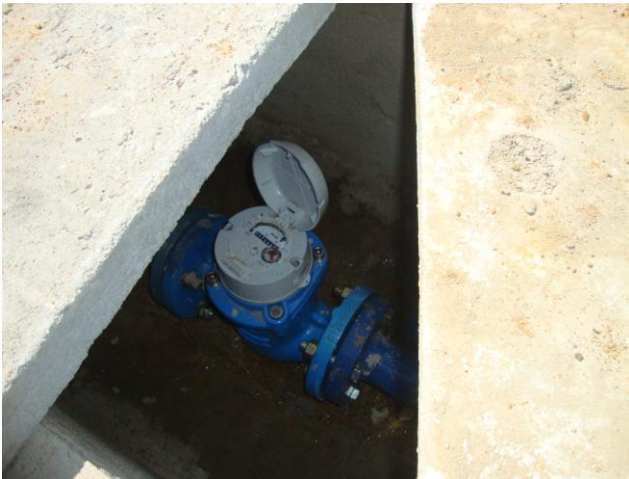
**Foto 26** – Caixa do macromedidor de água bruta na saída do PT-08.

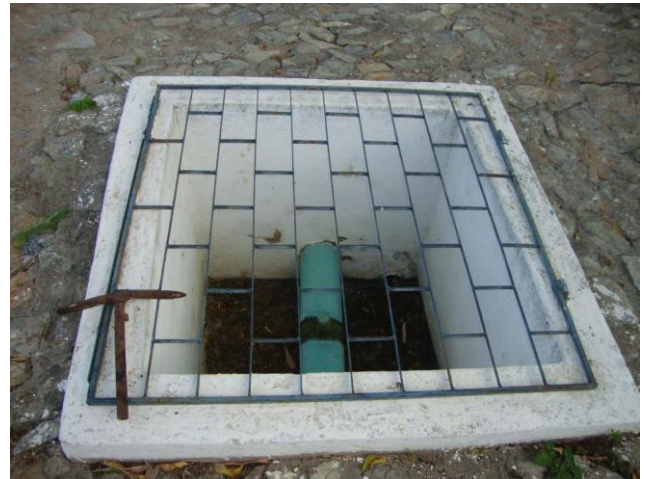
**Foto 27** – Caixa de estação pitométrica de água bruta na entrada da ETA.

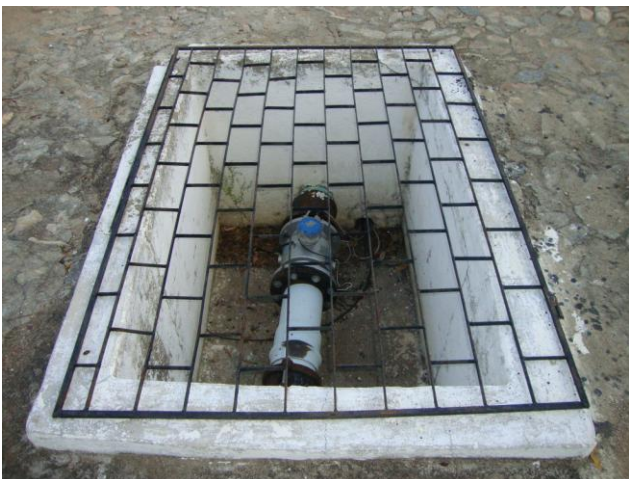
**Foto 28** – Caixa do macromedidor de água bruta na entrada da ETA.

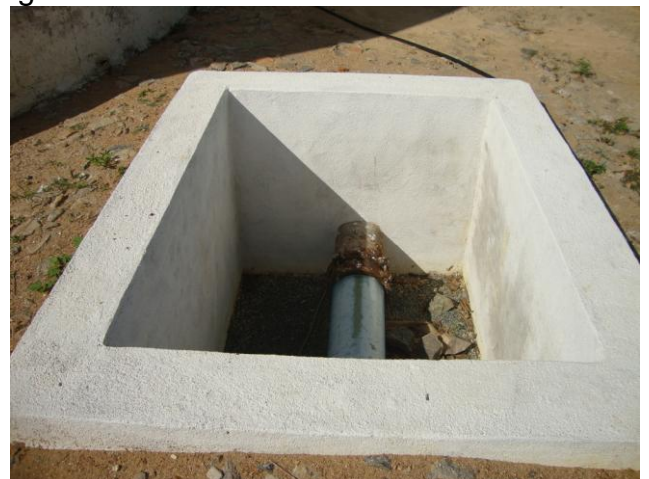
**Foto 29** – Caixa de estação pitométrica de água tratada na entrada da ETA.

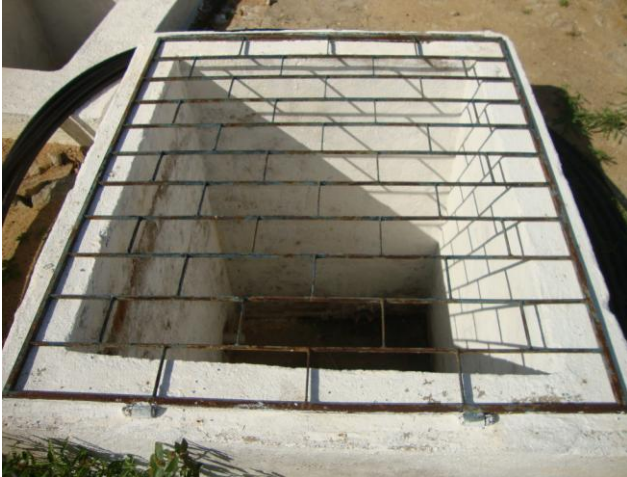
**Foto 30** – Caixa de descarga de água tratada na entrada da ETA.

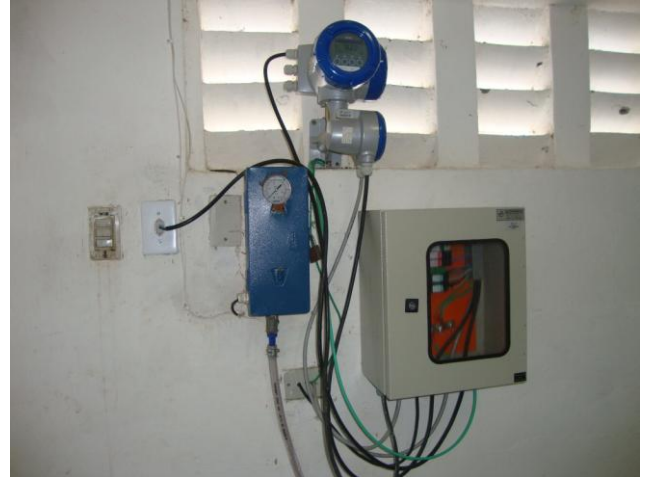
**Foto 31** – Medidor eletromagnético de água tratada no interior da ETA.

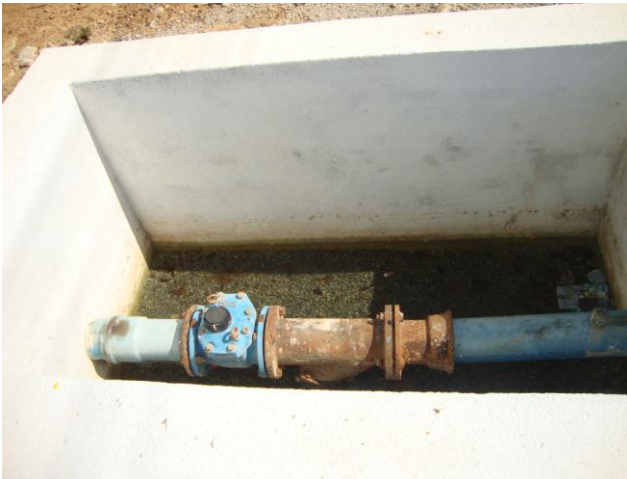
**Foto 32** – Macromedidor de água tratada na saída do REL-01.

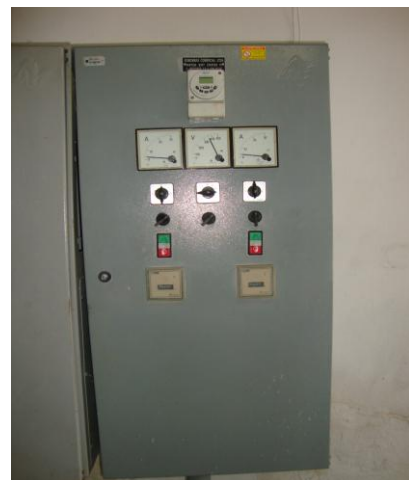
**Foto 35** – Quadro de comando da EEAT-01.

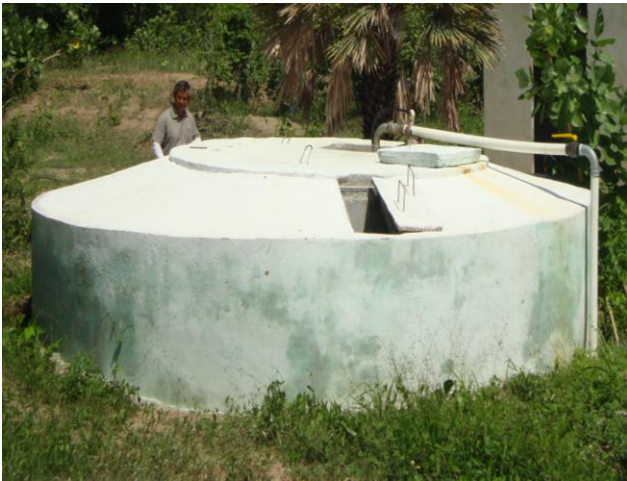
**Foto 36** – Vista do Poço de Reunião PR-01.

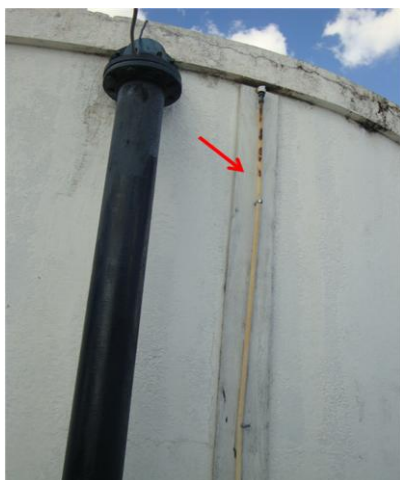
**Foto 40** – RAP-01: medidor de nível.

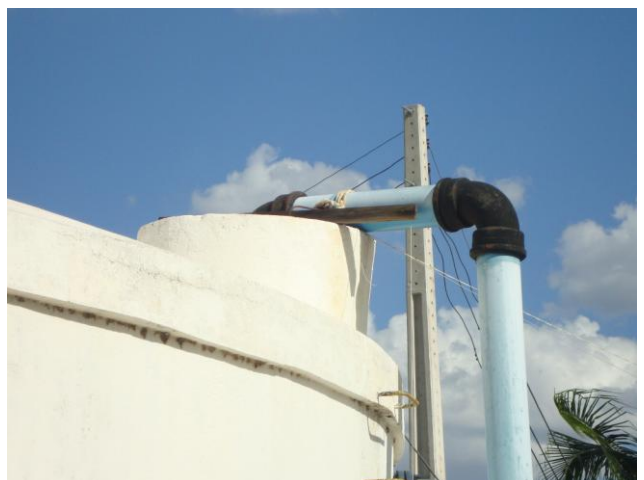
**Foto 41** – RAP-01: com tampa de inspeção.

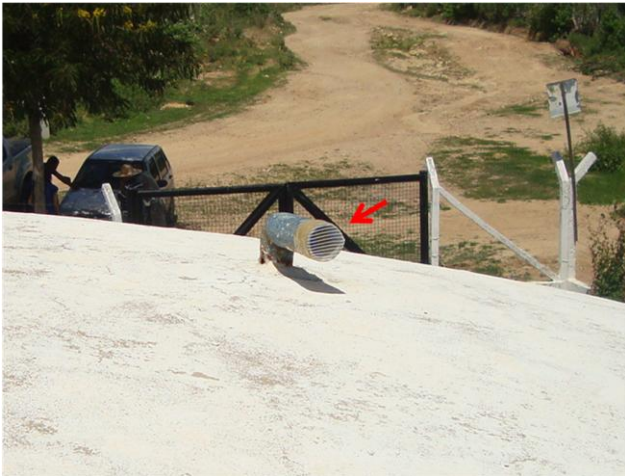
**Foto 42** – RAP-01: tubulações de ventilação com tela de proteção.

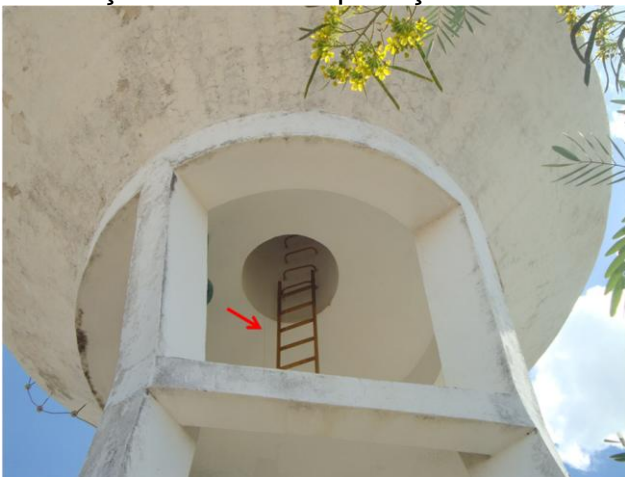
**Foto 44** – REL-01: escada de acesso.

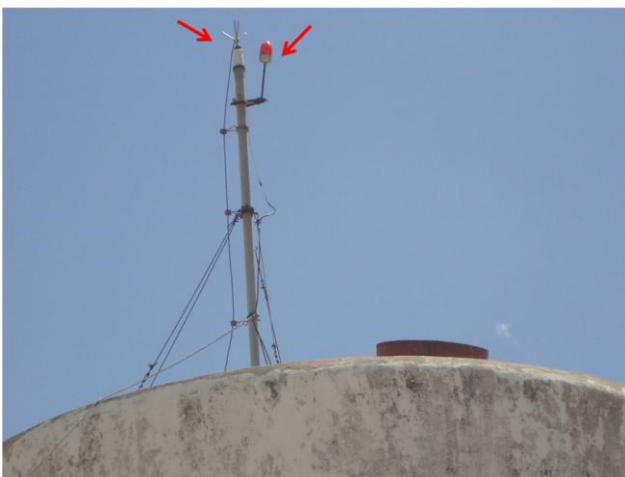
**Foto 46** – REL-01: para-raios e sinalizador noturno.

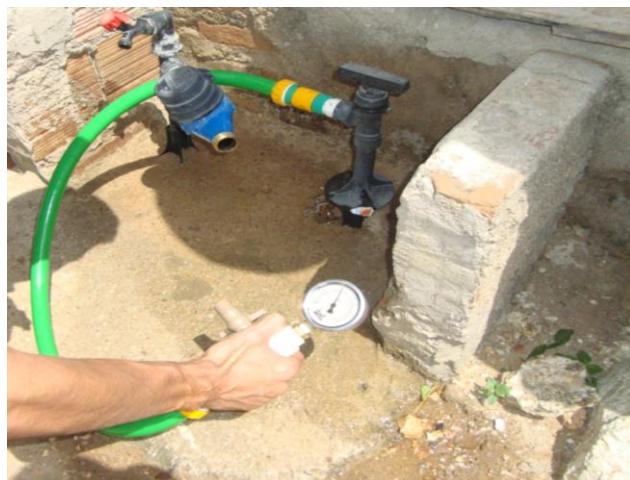
**Foto 48** – Medição de pressão na Travessa Livino Teixeira, nº22.

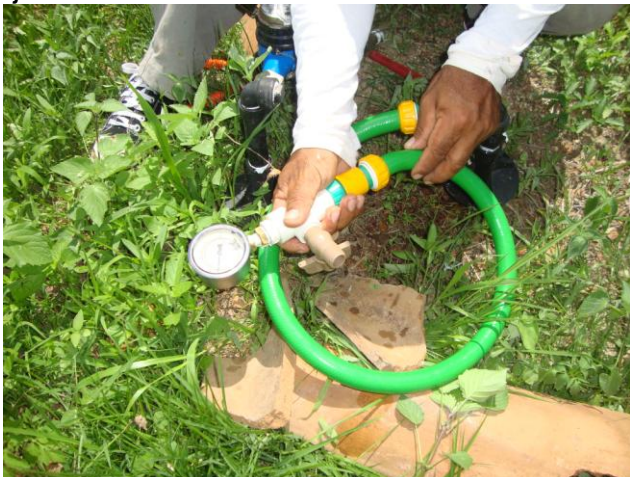
**Foto 49** – Medição de pressão na Rua João José de Castro, s/n.

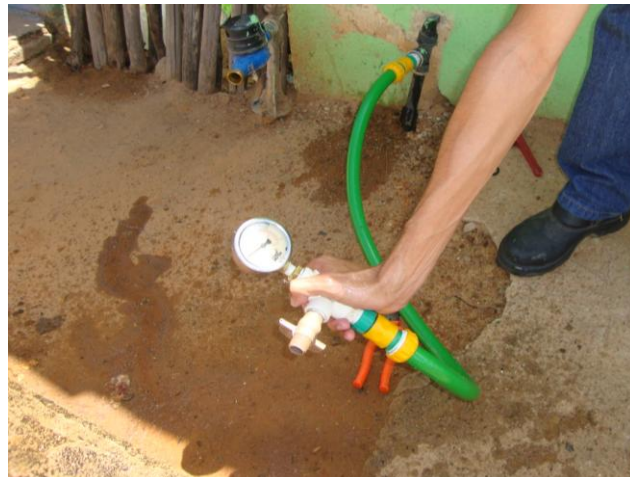
**Foto 50** – Medição de pressão na Rua Julieta Alves Timbó, s/n.

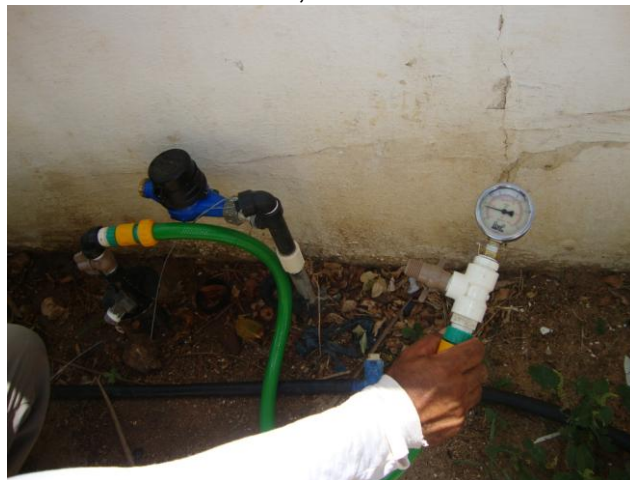
**Foto 52** – Medição de pressão na Av. João Pereira Torres (Posto Poty).

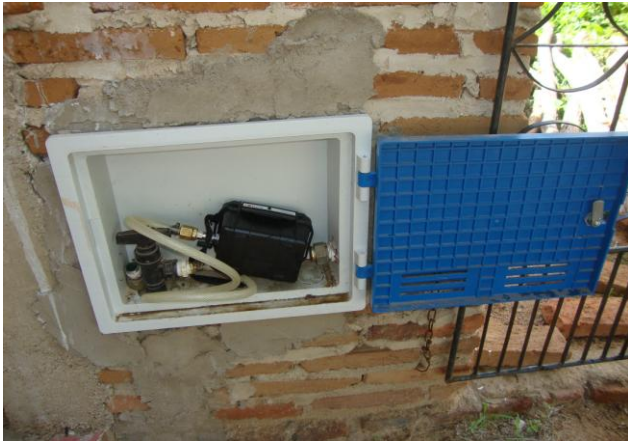
**Foto 53** – Medição de pressão com instalação às 14:30h do dia 21/01/14 e retirada às 14:30h do dia 22/01/14, com aparelho *datalogger* na Rua Ciro Otávio, nº 446.

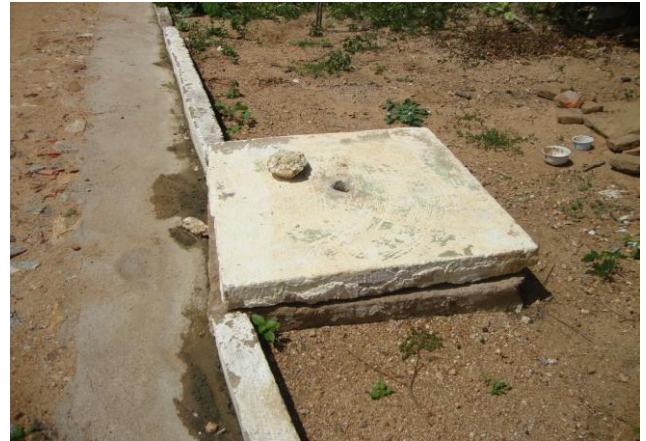
**Foto 54** – Registro de descarga na Rua Travessa Livino Teixeira – Poço Escuro.

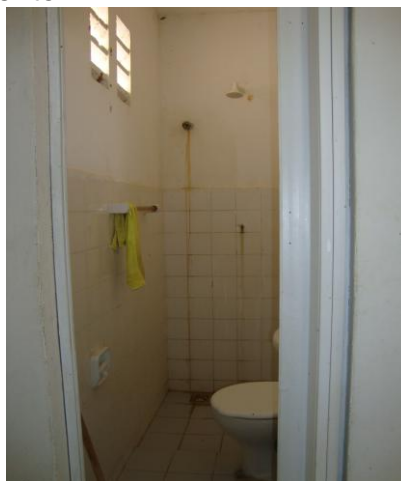
**Foto 62** – Instalações sanitárias disponíveis para funcionários e usuários.

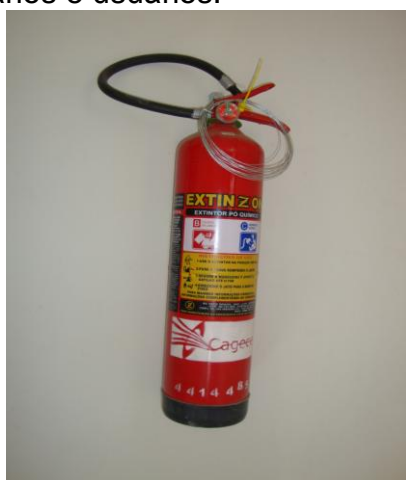
**Foto 63** – Extintor de incêndio da loja de atendimento com validade até ago/2014.

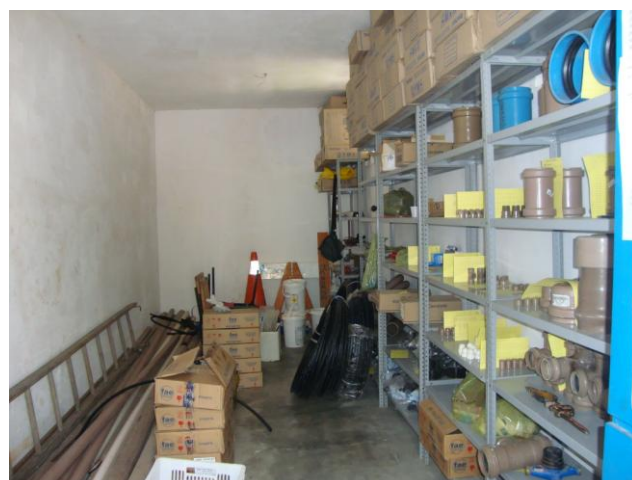
**Foto 64** – Vista interna do almoxarifado.
