## **RELATÓRIO DE FISCALIZAÇÃO RF/CSB/0005/2014**

**Assunto: Fiscalização dos Sistemas de  
Abastecimento de Água e de Esgotamento Sanitário  
do Município de Eusébio**

**COORDENADORIA DE SANEAMENTO BÁSICO**

**Fortaleza – CE  
Janeiro/2014**

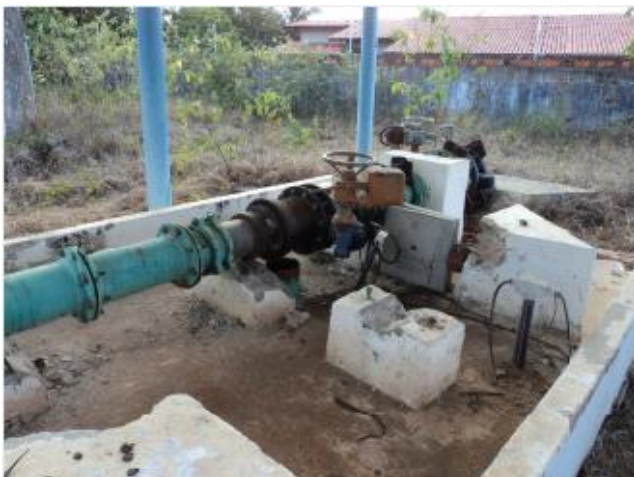
**Foto 1** – AAT: válvula redutora de pressão.

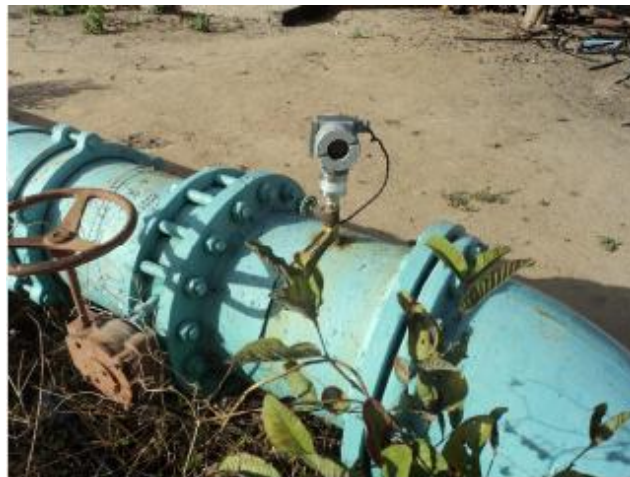
**Foto 2** – AAT: medidor de vazão.

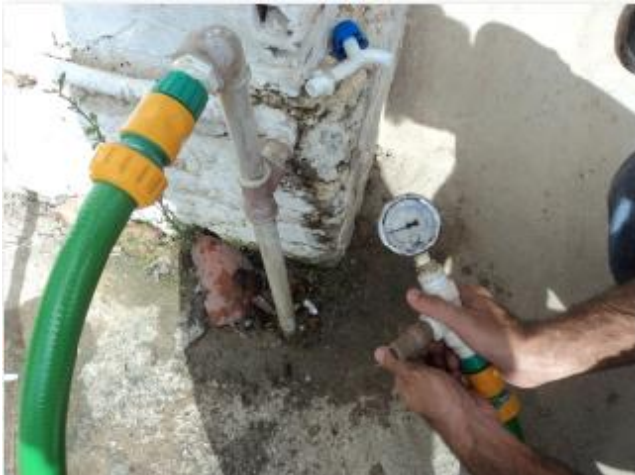
**Foto 5** – RDA: medição instantânea de pressão na Rua Pernambuco – Parque Havaí.

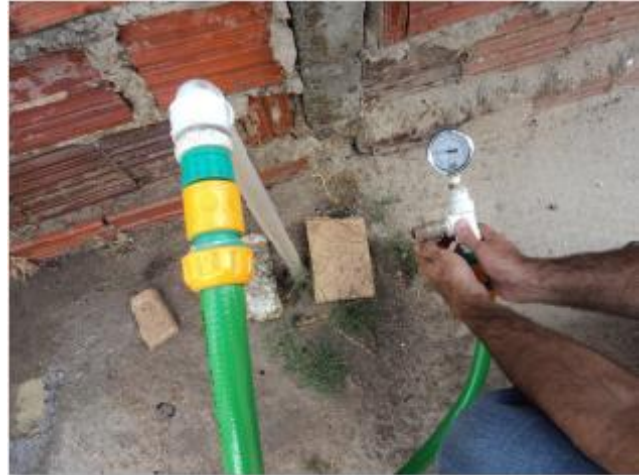
**Foto 6** – RDA: medição instantânea de pressão na Rua Guajará, SMS 54 – Lagoinha.

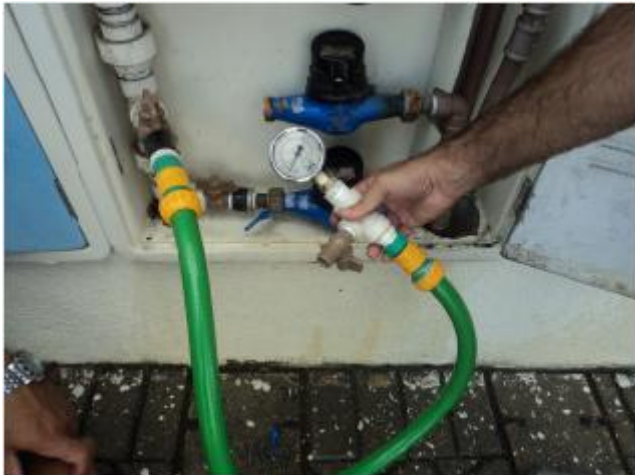
**Foto 7** – RDA: medição instantânea de pressão na Av. Eusébio de Queiroz, 30 – Centro.

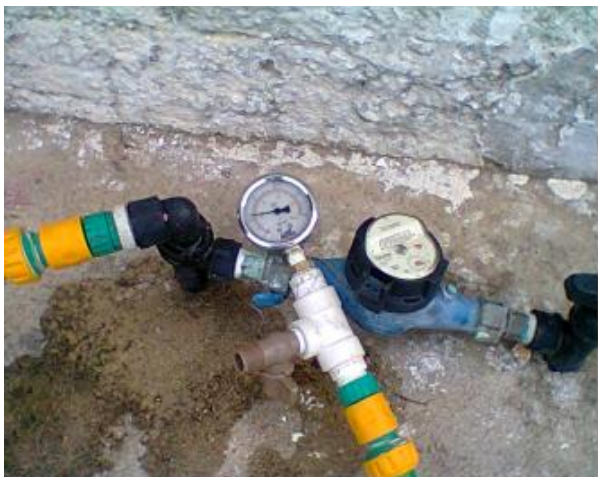
**Foto 9** – RDA: medição instantânea de pressão na Rua Luíza Távora, 1087 – Autódromo.

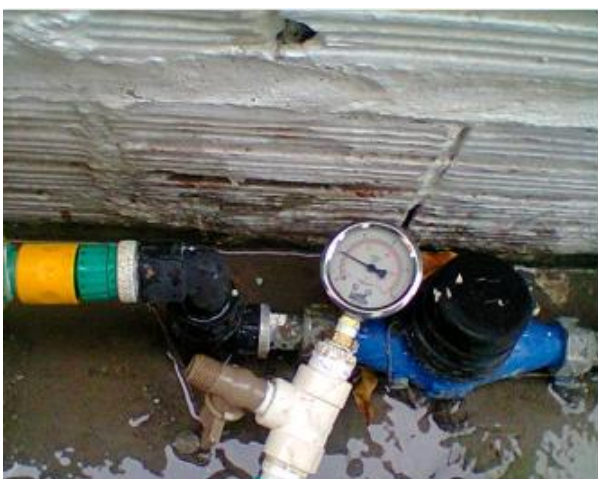
**Foto 11** – RDA: medição instantânea de pressão na Rua Francisco Oliveira de Almeida, 1294 – Amador.

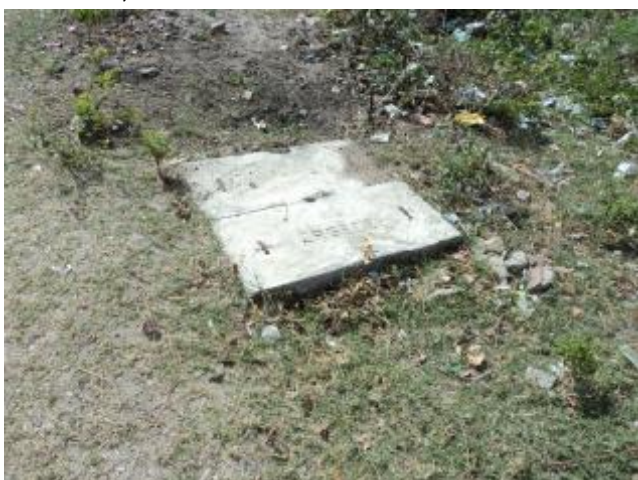
**Foto 13** – RDA: registro de descarga na Rua Beira Rio – Urucunema.

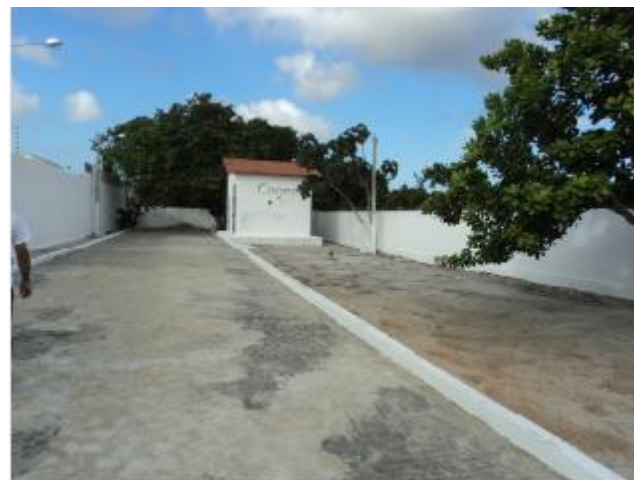
**Foto 20** – EEE-02: vista da área interna.

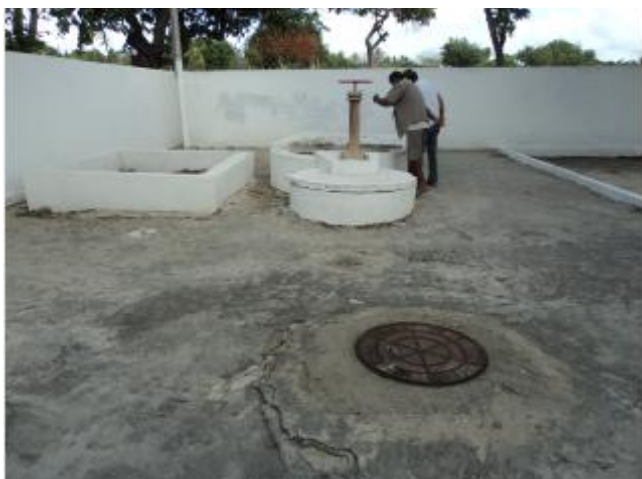
**Foto 21** – EEE-02: vista geral do tratamento.

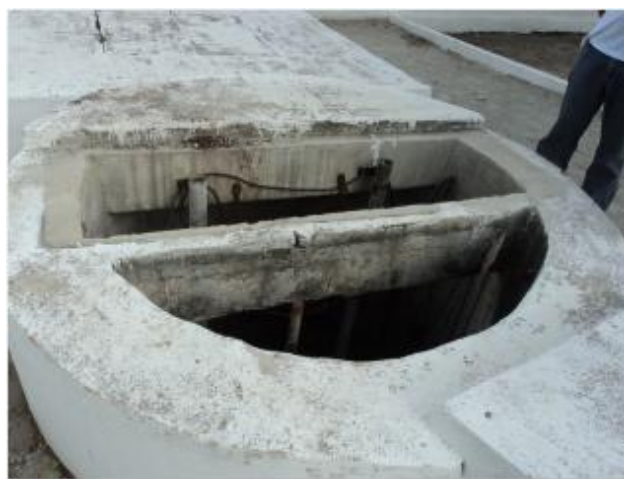
**Foto 22** – EEE-02: poço de sucção sem tampa e sem o cesto para reter os materiais sólidos.

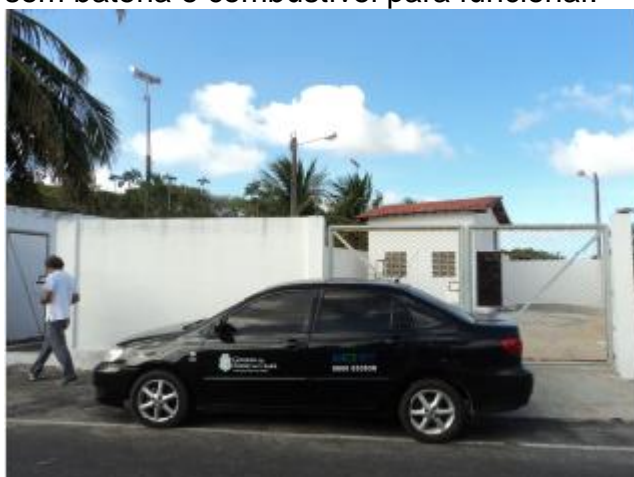
**Foto 26** – EEE-03: vista externa.

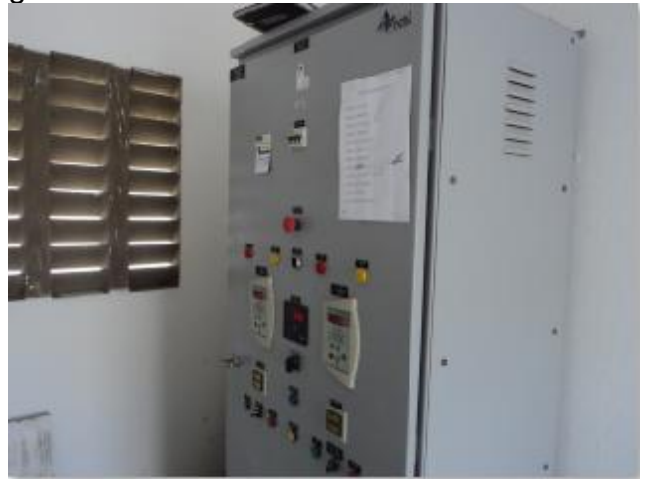
**Foto 30** – EEE-03: quadro de comando das bombas.

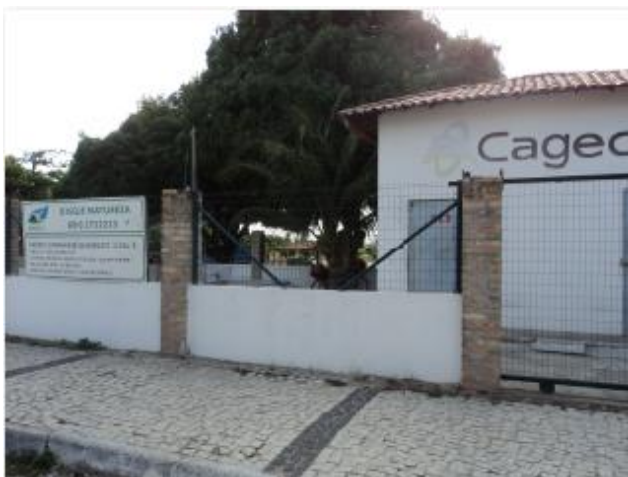
**Foto 33** – EEE-07: vista externa.

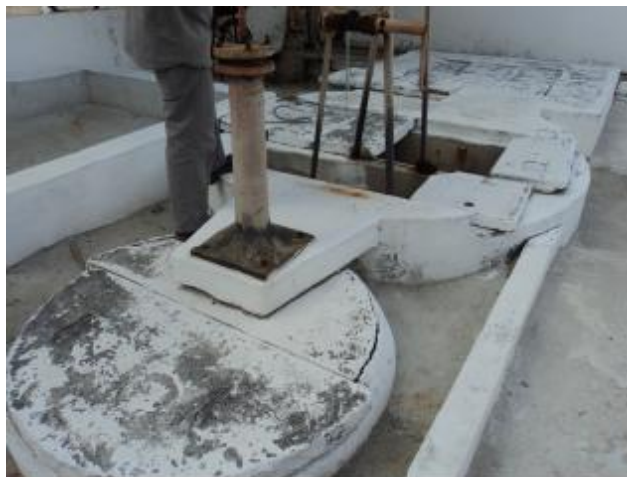
**Foto 34** – EEE-07: vista geral do tratamento.

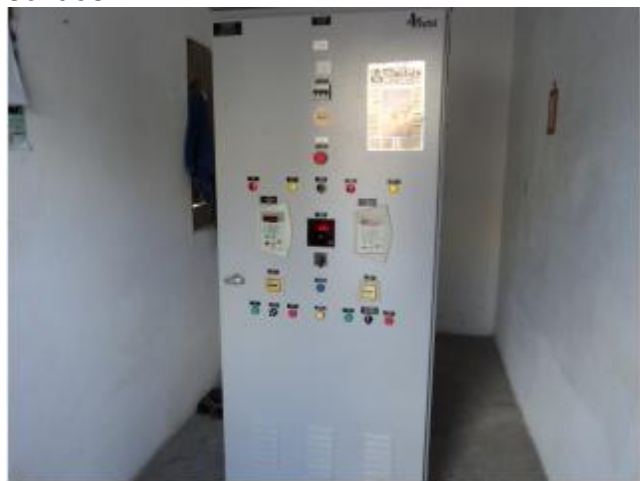
**Foto 38** – EEE-07: quadro de comando das bombas.

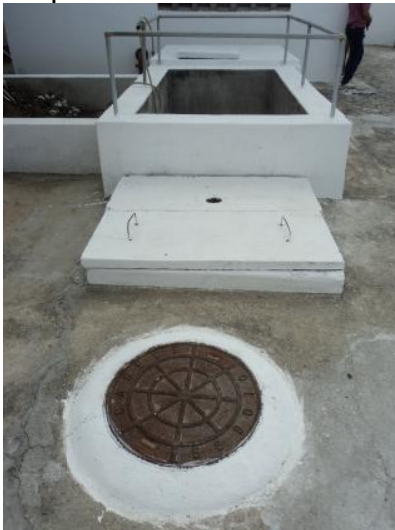
**Foto 41** – EEE-09: vista geral do tratamento.

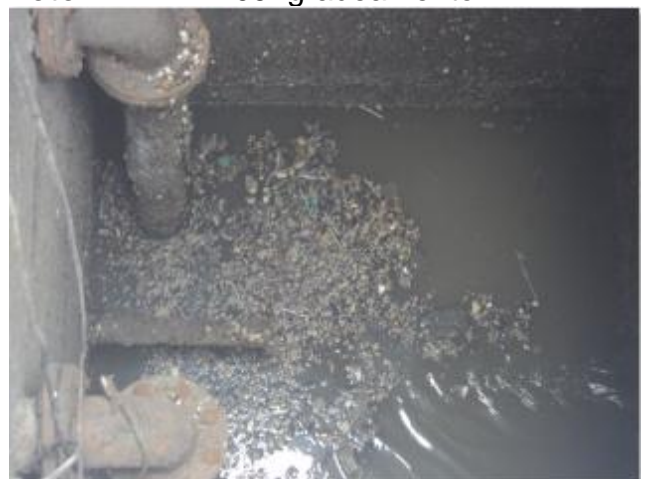
**Foto 44** – EEE-09: vista interna do poço de sucção.

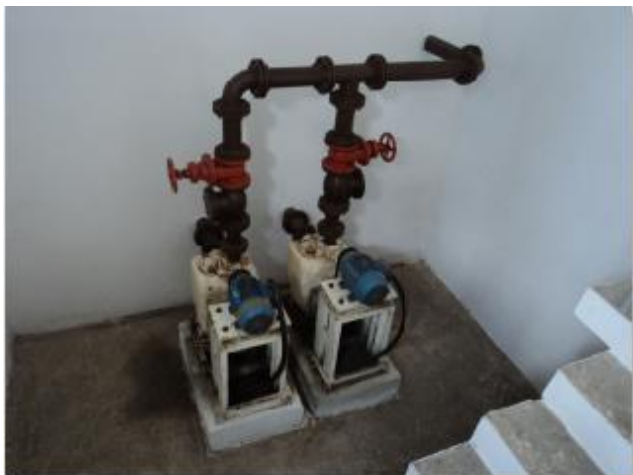
**Foto 45** – EEE-09: conjunto moto-bomba.

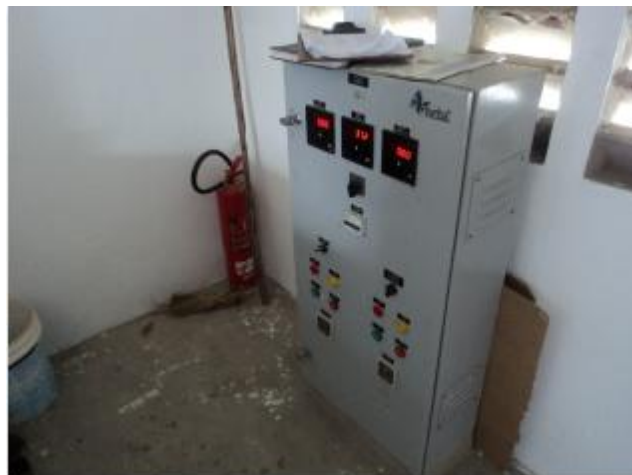
**Foto 46** – EEE-09: quadro de comando das bombas.

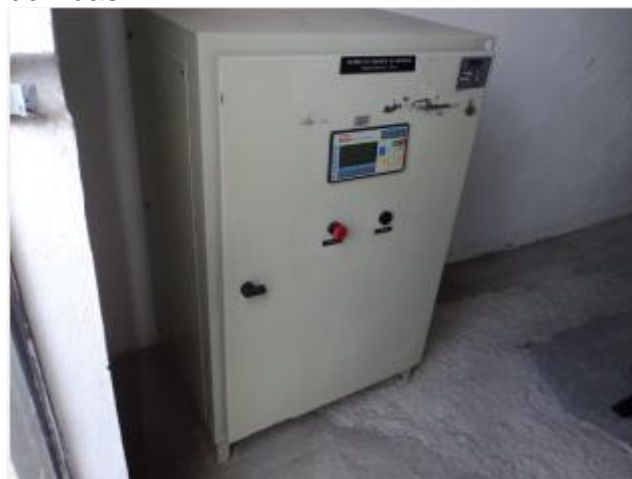
**Foto 48** – EEE-09: quadro de comando do grupo gerador de energia.

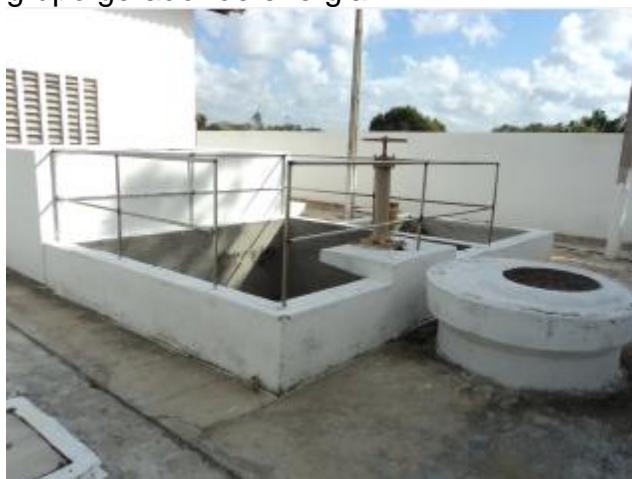
**Foto 50** – EEE-10: vista geral do tratamento.

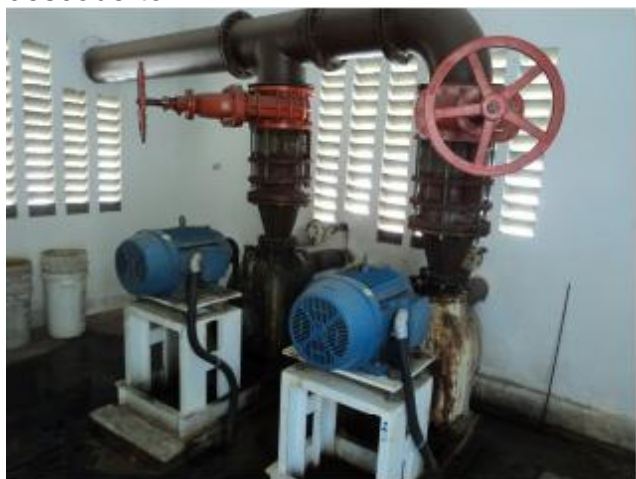
**Foto 54** – EEE-10: conjunto moto-bomba.

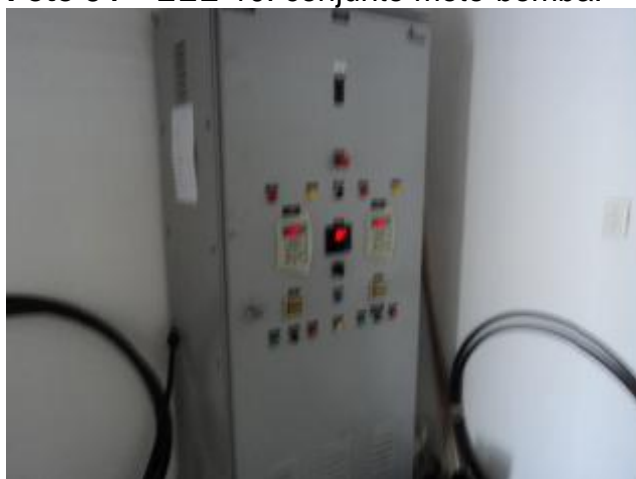
**Foto 56** – EEE-10: quadro de comando das bombas.

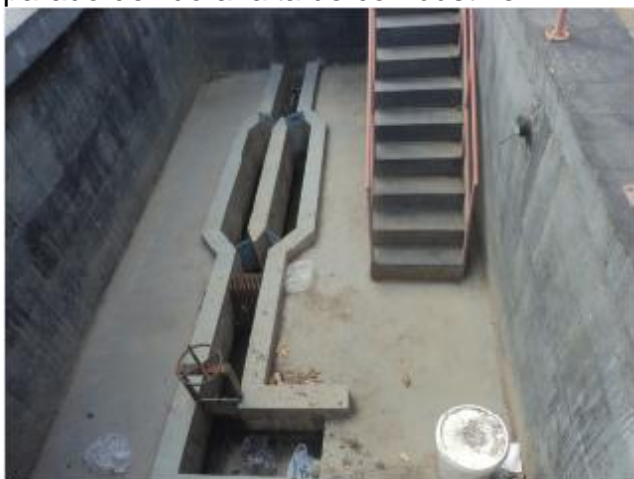
**Foto 59** – EEE-12: vista geral do tratamento.

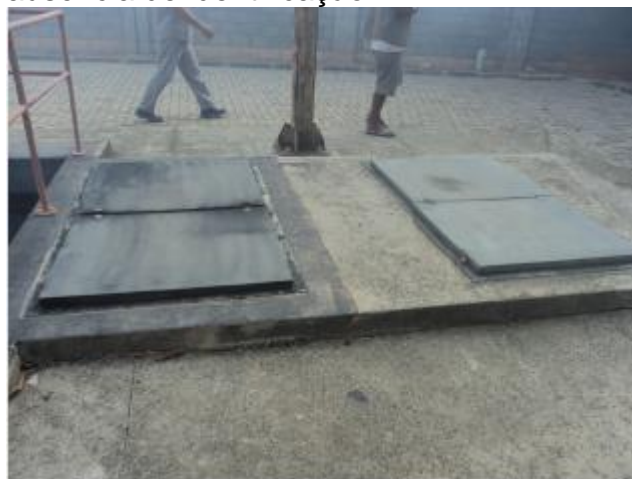
**Foto 60** – EEE-12: poço de sucção fechado.

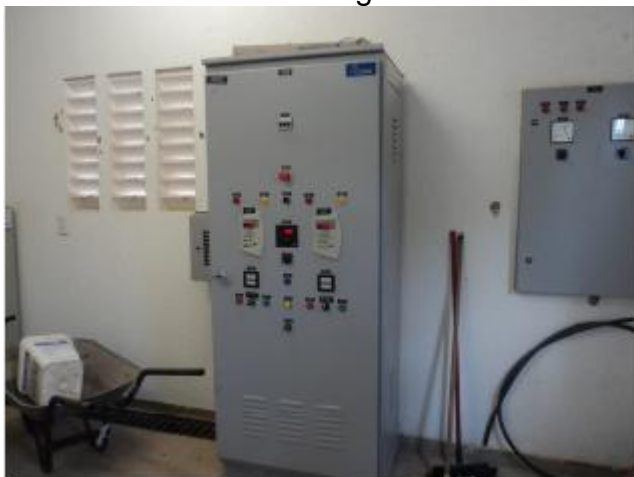
**Foto 61** – EEE-12: quadro de comando das bombas.

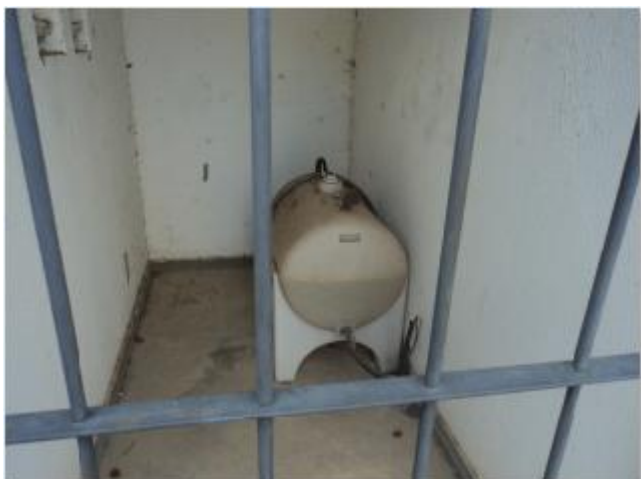
**Foto 63** – EEE-12: combustível do grupo gerador de energia.

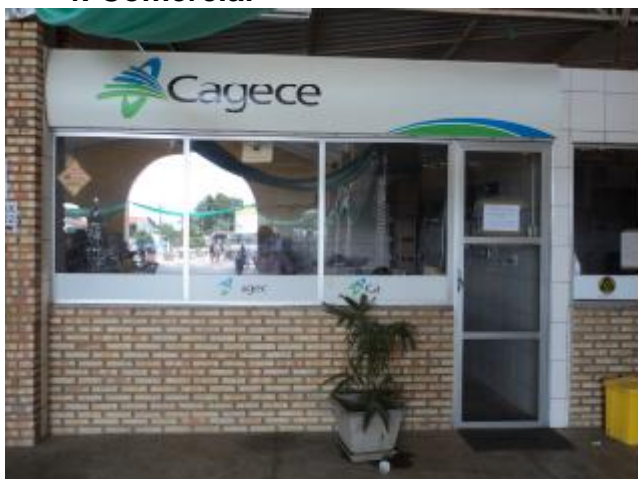
**Foto 64** – Loja de atendimento: vista externa.

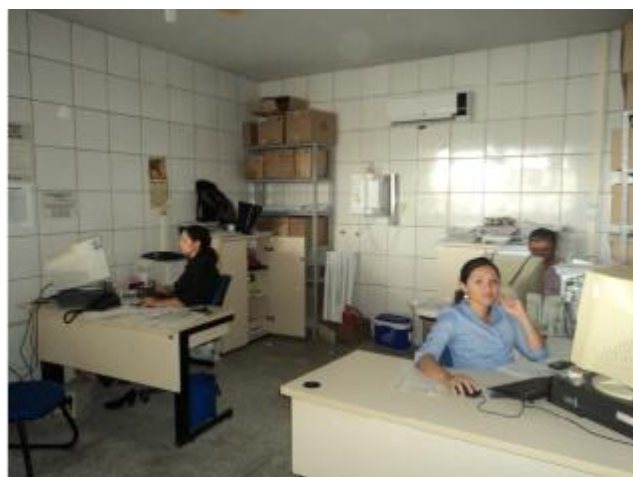
**Foto 65** – Loja de atendimento: vista interna.

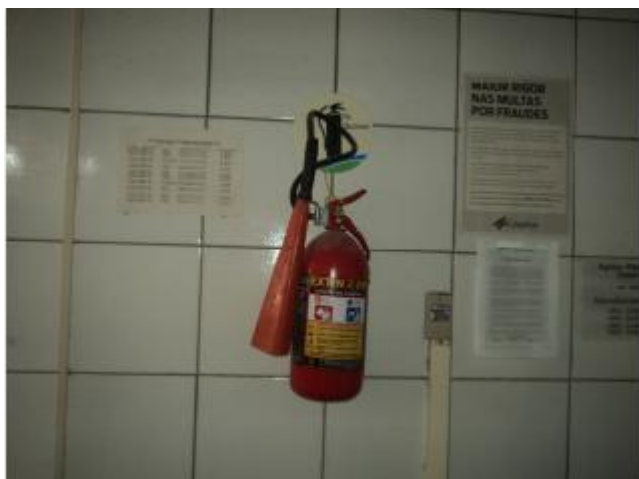
**Foto 68** – Loja de atendimento: extintor de incêndio.

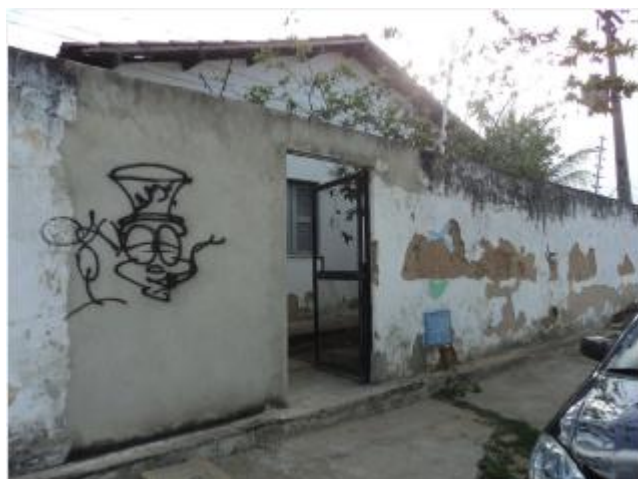
**Foto 69** – Almoxarifado: vista externa.

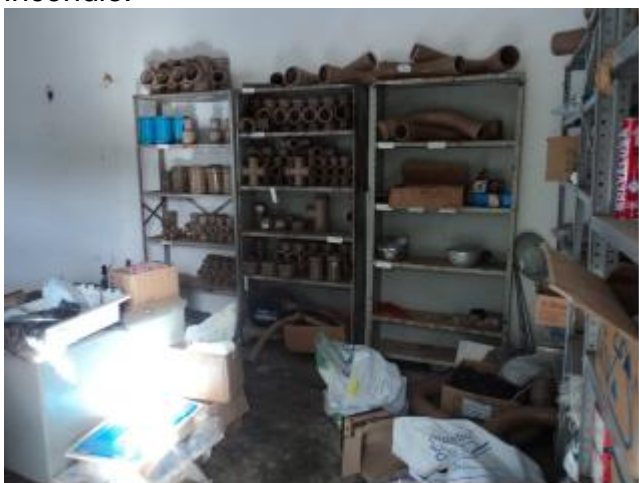
**Foto 70** – Almoxarifado: armazenamento de materiais.

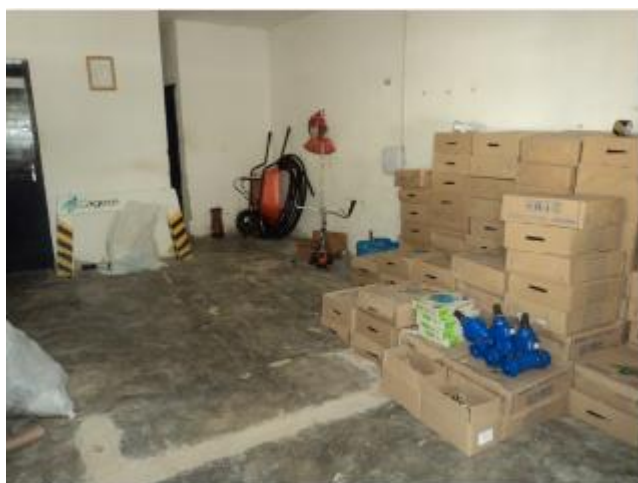
**Foto 71** – Almoxarifado: armazenamento de materiais.

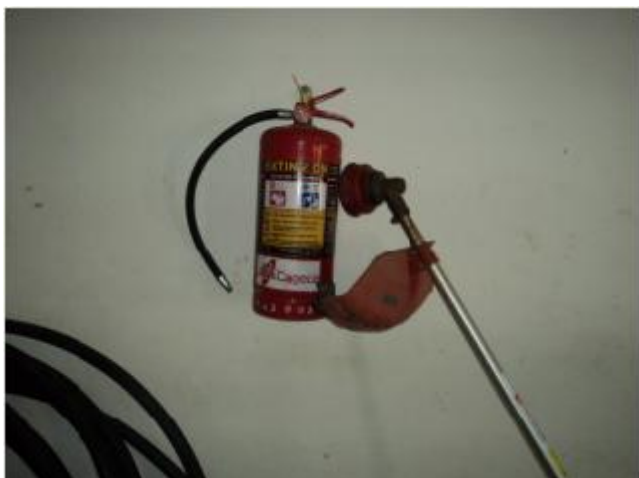
**Foto 74** – Almojarifado: extintor de incêndio dentro do prazo de validade.
