RELATÓRIO DE FISCALIZAÇÃO RF/CSB/0013/2014

**Assunto: Fiscalização do Sistema de Abastecimento
de Água do Município de Farias Brito (Sede)**

COORDENADORIA DE SANEAMENTO BÁSICO

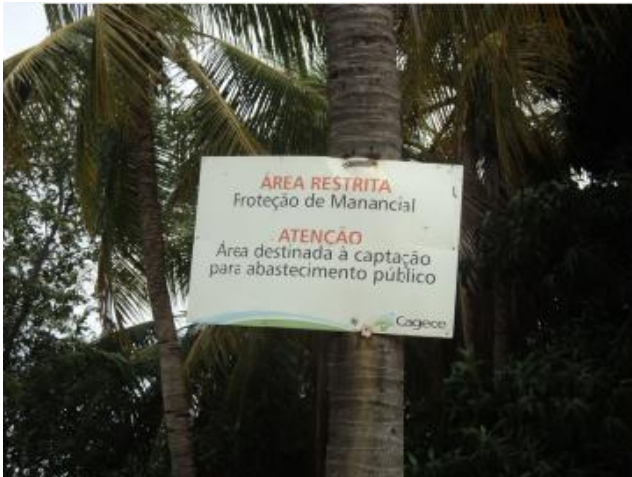
Foto 1 – Captação: placa de indicativa de área restrita.

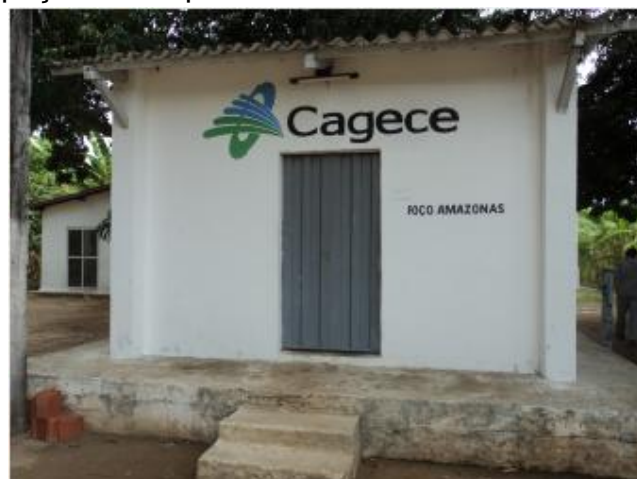
Foto 10 – PA-01: acesso ao poço e identificação.

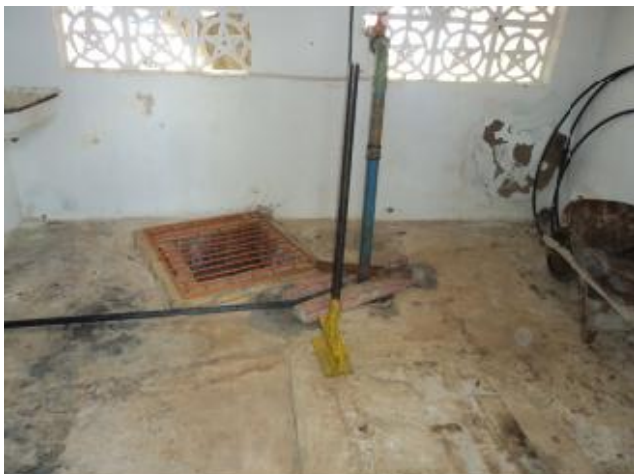
Foto 11 – PA-01: vista geral e tubulação de recalque.

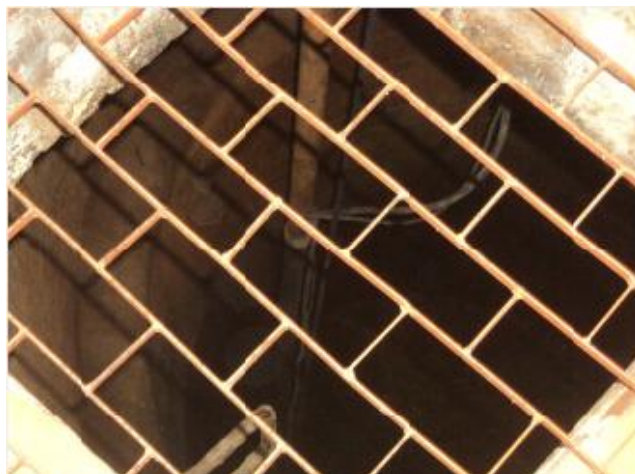
Foto 12 – PA-01: vista interna.

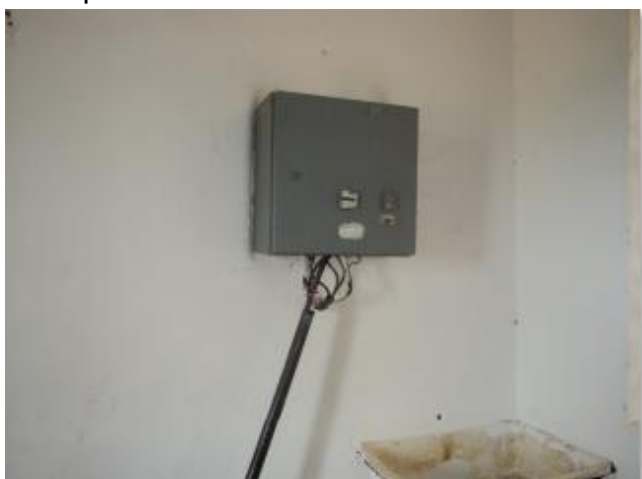
Foto 13 – PA-01: quadro de comando.

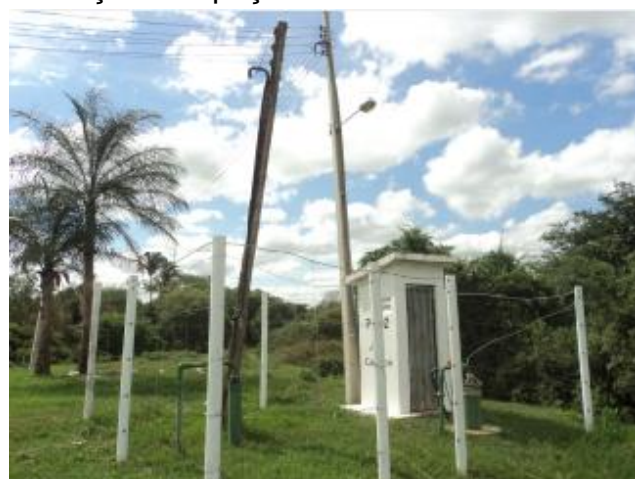
Foto 16 – PT-02: vista geral – área de acesso e iluminação para trabalhos noturnos.

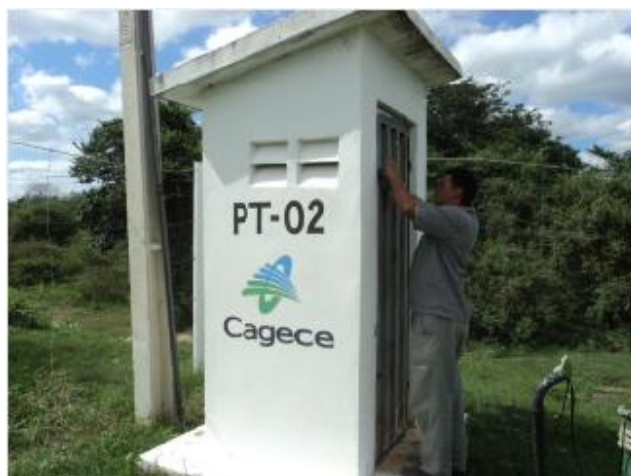
Foto 18 – PT-02: casa de abrigo do QC com identificação.

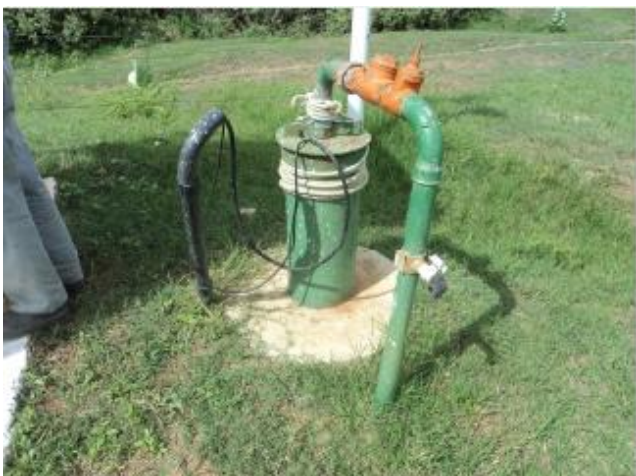
Foto 19 – PT-02: laje de proteção.

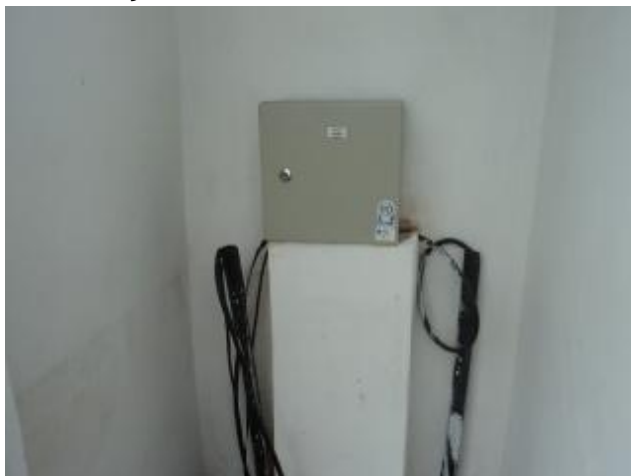
Foto 20 – PT-02: quadro de comando sem horímetro.

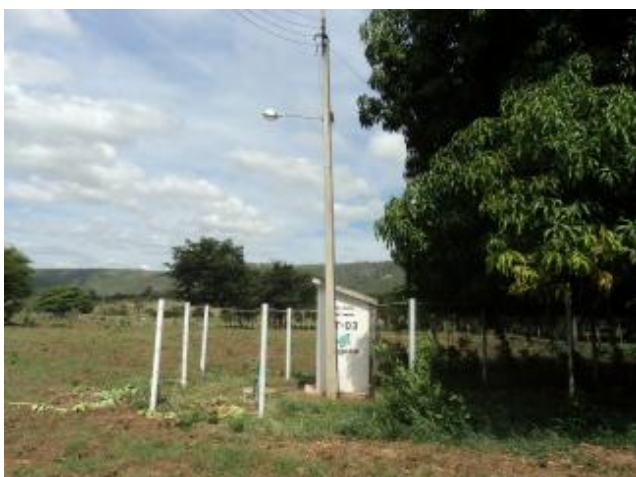
Foto 21 – PT-03: vista geral – área de acesso e iluminação para trabalhos noturnos.

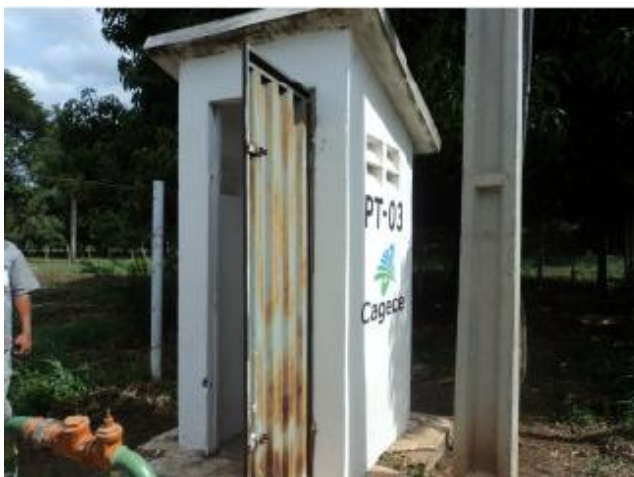
Foto 23 – PT-03: casa de abrigo do QC com identificação.

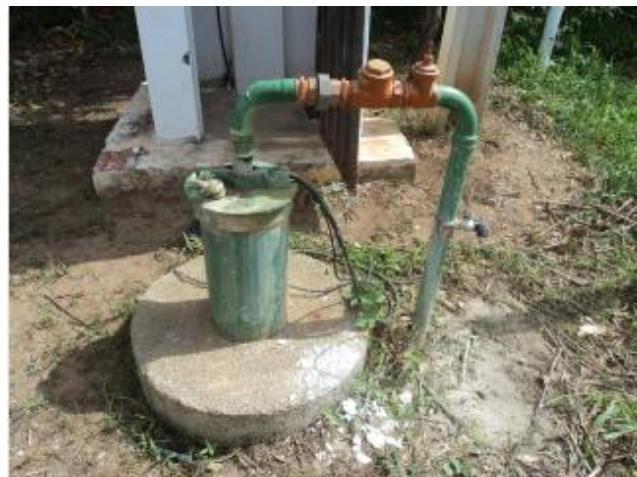
Foto 24 – PT-03: laje de proteção.

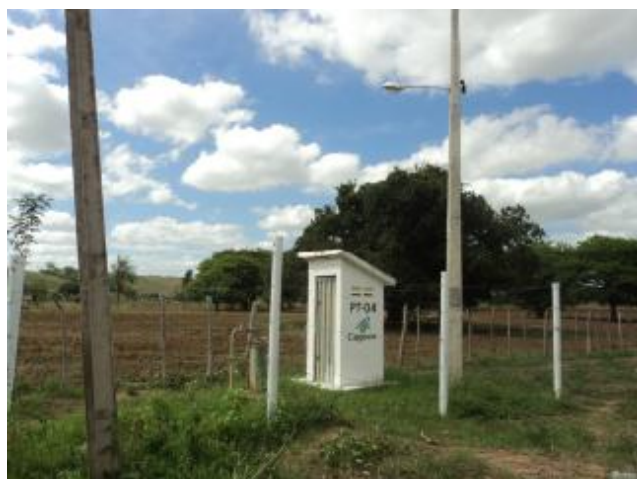
Foto 26 – PT-04: vista geral – área de acesso e iluminação para trabalhos noturnos.

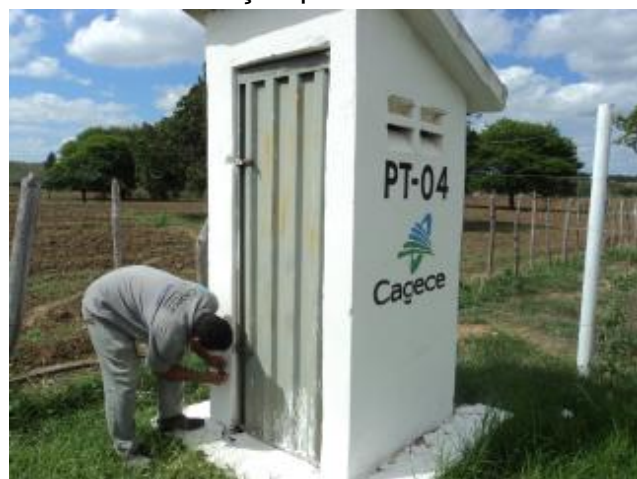
Foto 28 – PT-04: casa de abrigo do QC com identificação.

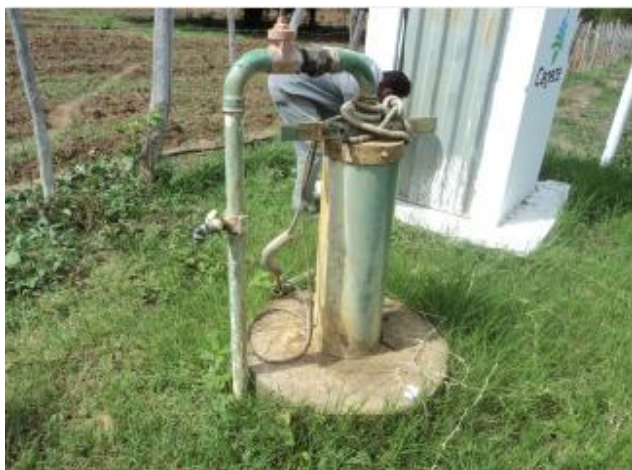
Foto 29 – PT-04: laje de proteção.

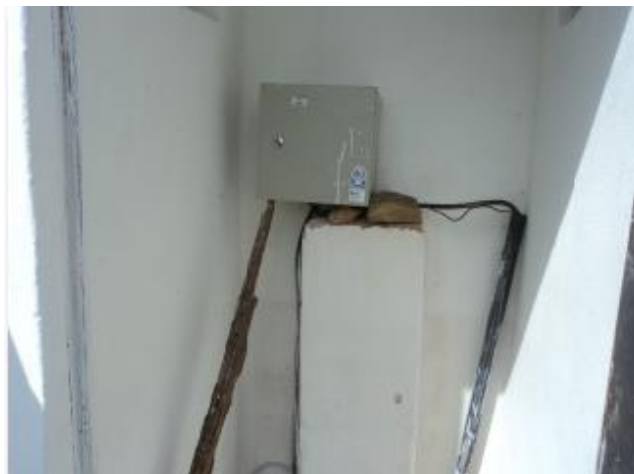
Foto 30 – PT-04: quadro de comando sem fixação na parede e sem horímetro.

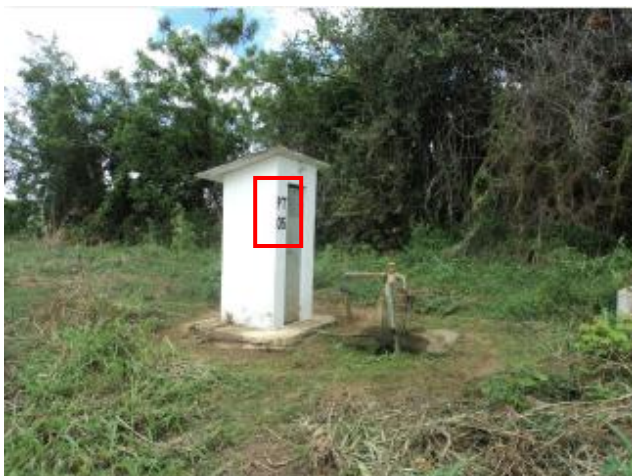
Foto 31 – PT-05: casa de abrigo do QC com identificação e ausência de iluminação para trabalhos noturnos.

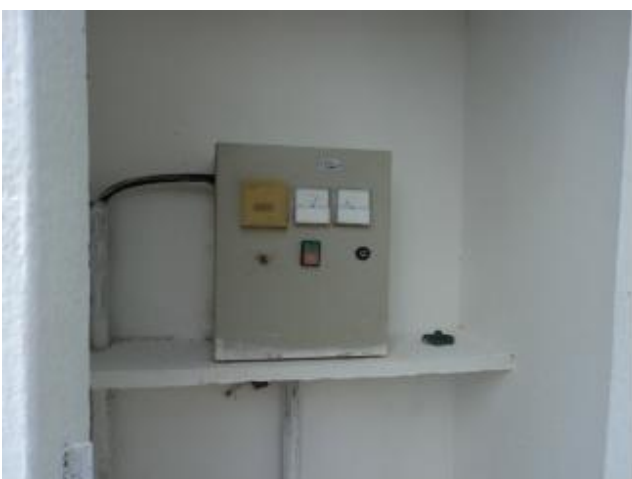
Foto 33 – PT-05: quadro de comando.

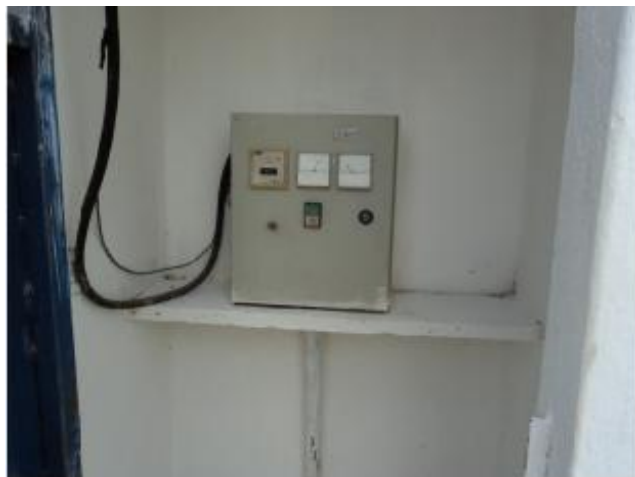
Foto 36 – PT-06: quadro de comando.

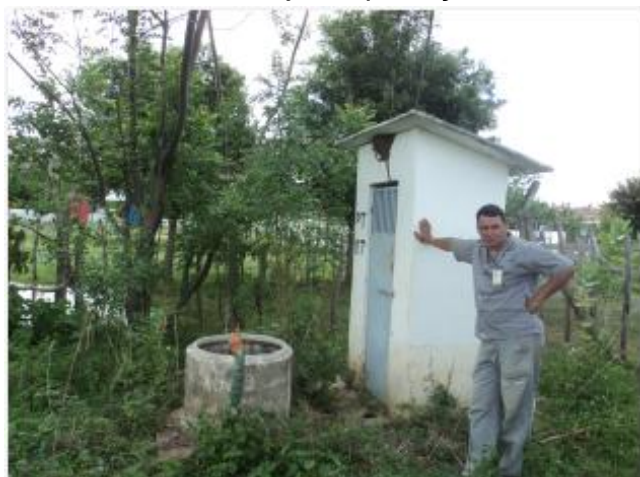
Foto 37 – PT-07 (desativado): casa de abrigo do QC com identificação.

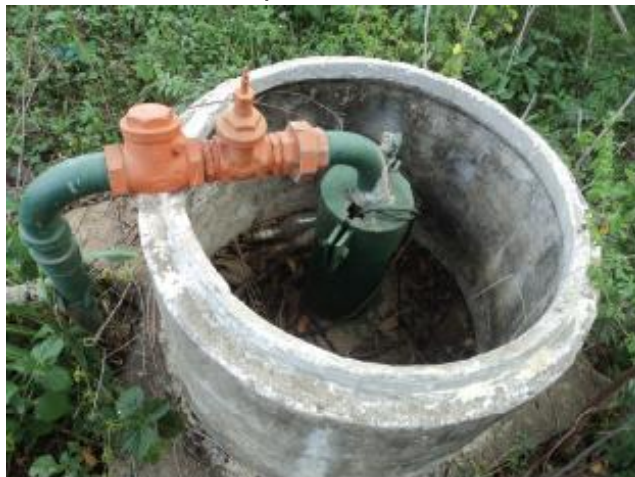
Foto 38 – PT-07 (desativado): laje de proteção.

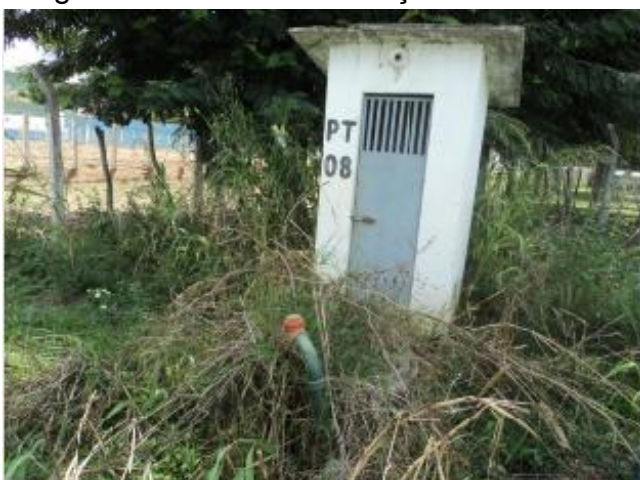
Foto 39 – PT-08 (desativado): área de acesso, casa de abrigo do QC com identificação.

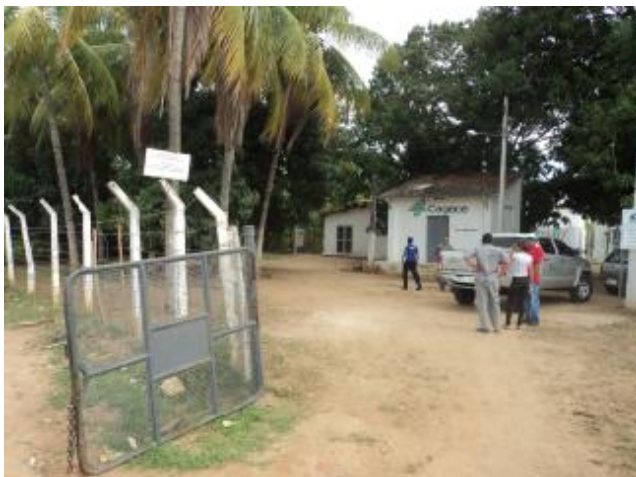
Foto 41 – ETA: vista geral.

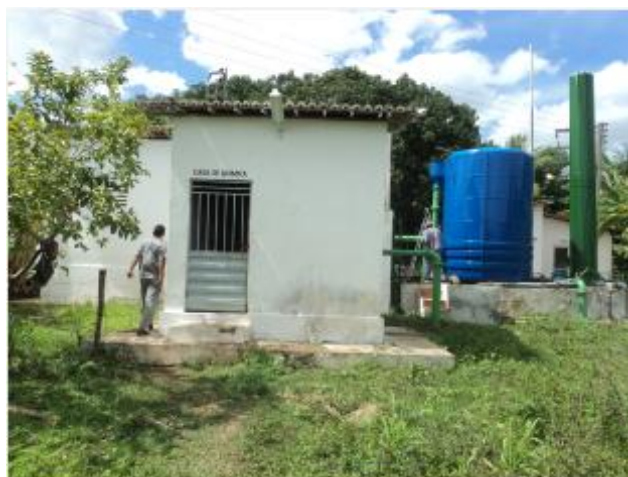
Foto 43 – ETA: vista geral do tratamento.

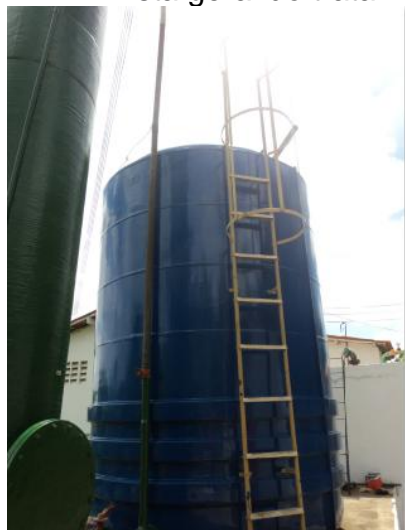
Foto 45 – Filtro: escada de acesso com guarda corpo.

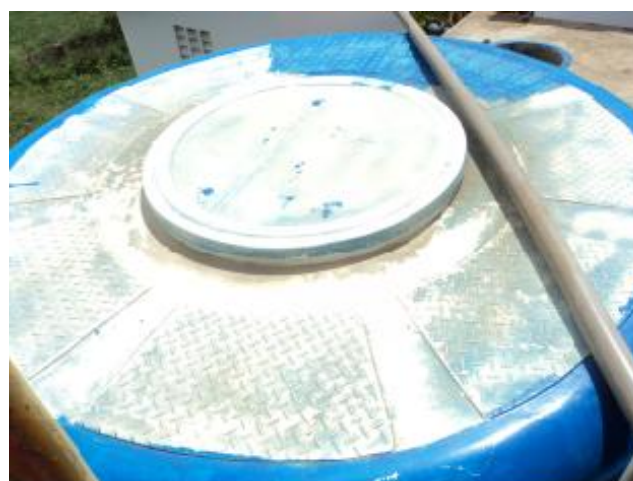
Foto 46 – Filtro: tampa adequada.

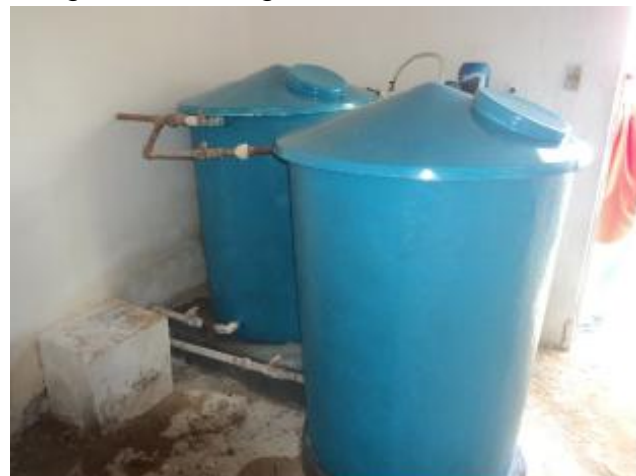
Foto 50 – Casa de química: tanques dosadores.

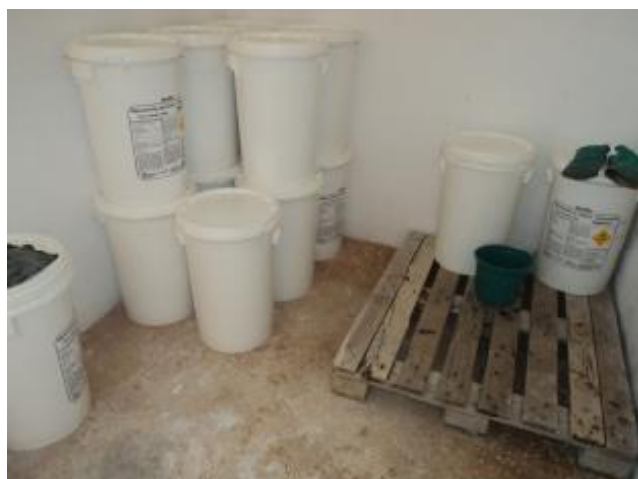
Foto 51 – Casa de química: armazenamento de produtos químicos.

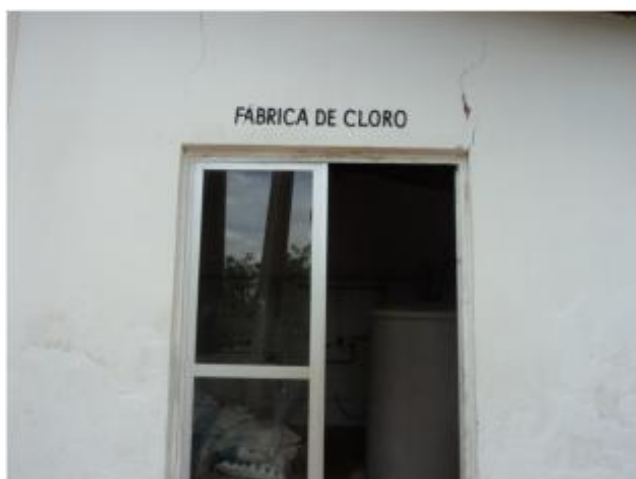
Foto 52 – Fábrica de cloro: identificação.

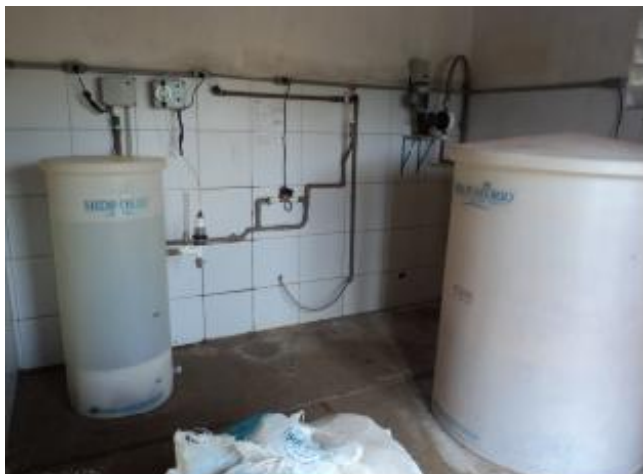
Foto 53 – Fábrica de cloro: tanques de cloro.

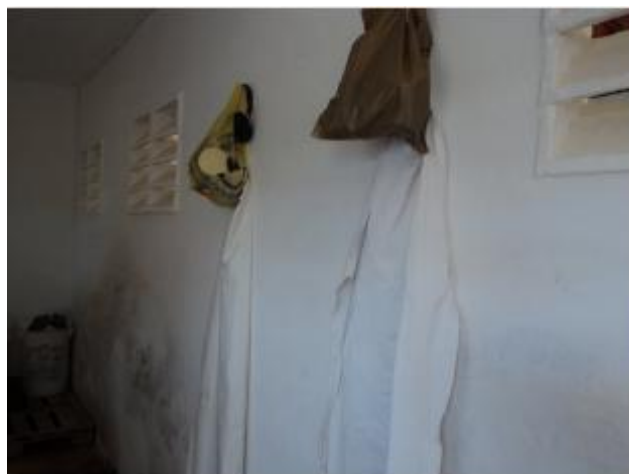
Foto 54 – Casa de química: EPIs dos operadores.

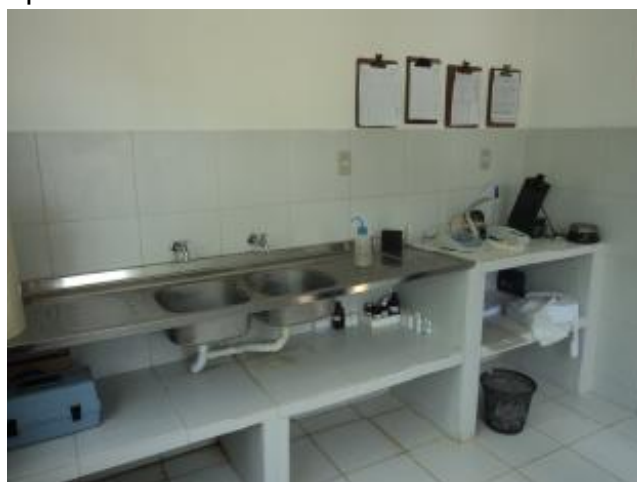
Foto 56 – Laboratório: vista geral.

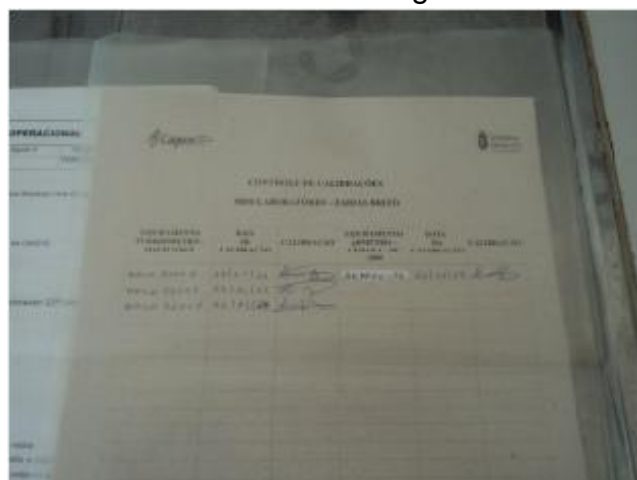
Foto 58 – Laboratório: registro de calibração dos equipamentos.

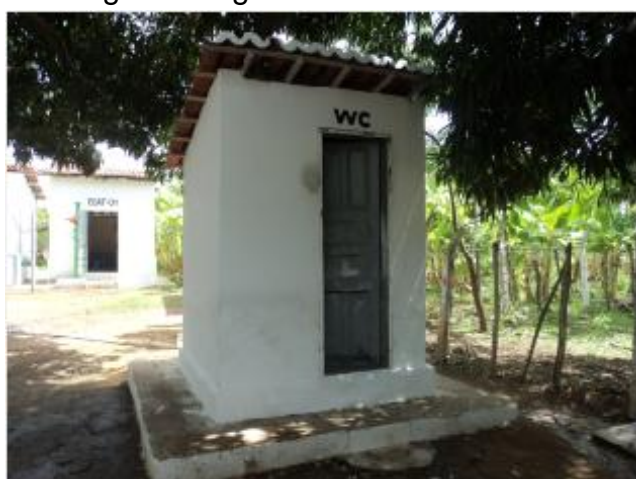
Foto 64 – ETA: instalações sanitárias para os peradores.

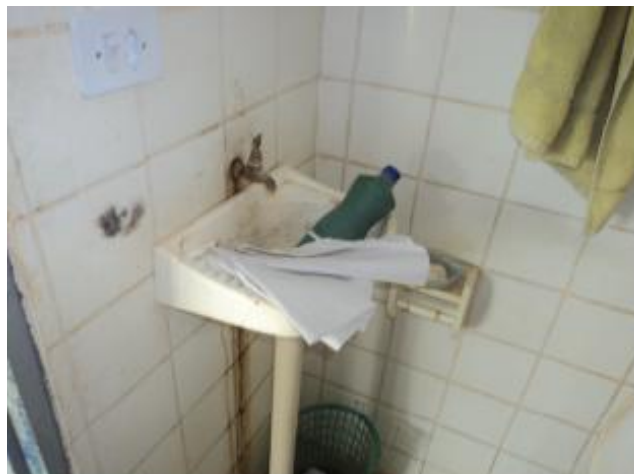
Foto 66 – ETA: condições das instalações sanitárias.

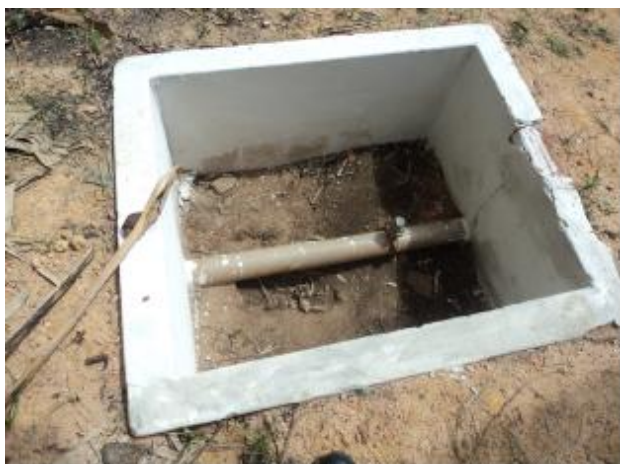
- e. O registro próximo ao RAP-01 está com vazamento (**Anexo A**, item **1.2-VII-2**);
- f. As caixas de proteção da estação pitométrica, do medidor e do macromedidor estão sem tampa ou grade (**Anexo A**, item **1.3-I-3**);

Foto 67 – AAB: caixa da estação pitométrica sem grade ou tampa de inspeção.

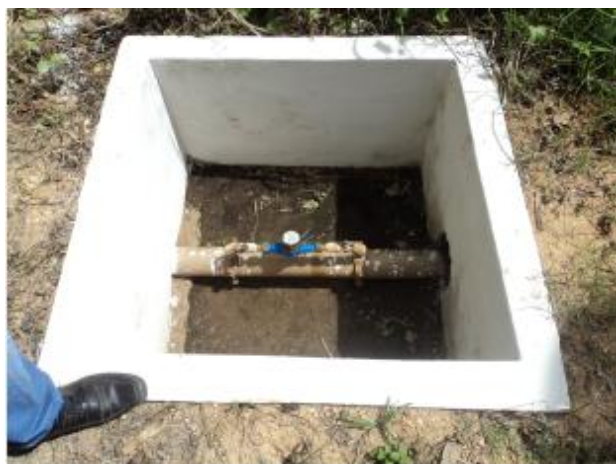
Foto 68 – AAB: caixa do medidor sem grade ou tampa de inspeção.

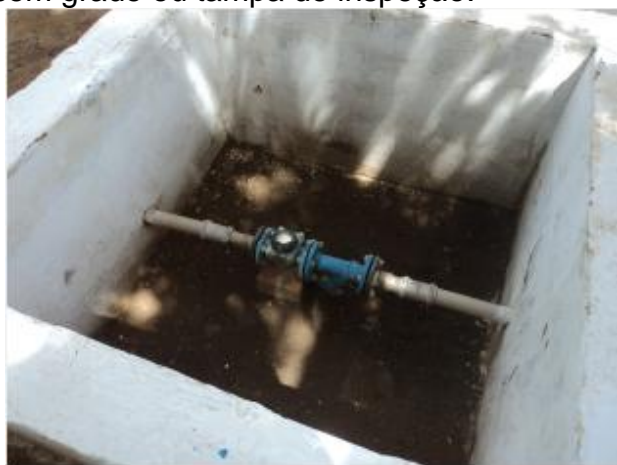
Foto 69 – AAT: macromedidor sem tampa ou grade de proteção.

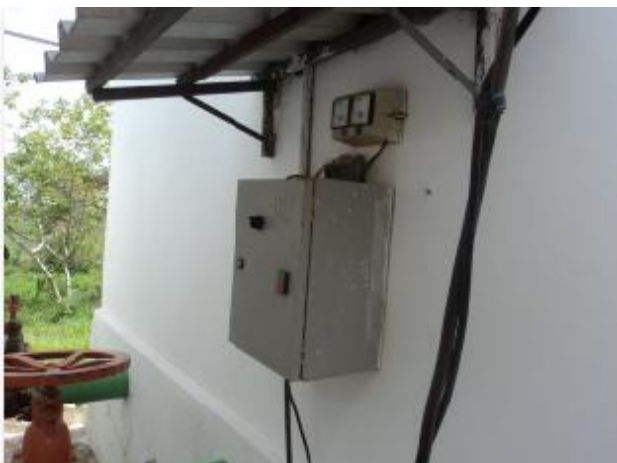
- g. As elevatórias EE-02 e EE-03 não estão identificadas (**Anexo A**, item **1.4-I-1**);
- h. A tampa de inspeção do RAP-02 está em processo de corrosão (**Anexo A**, item **1.5-II-9**);

Foto 75 – EEAT-02: quadro de comando sem horímetro e sem identificação da elevatória.

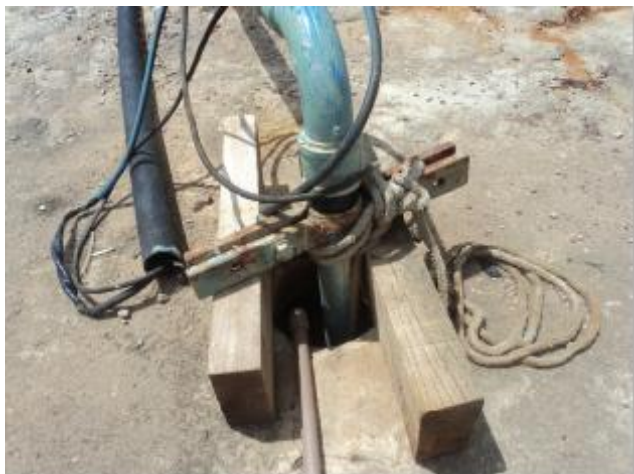
Foto 77 – EEAT-03: estrutura do reservatório com abertura de entrada da tubulação sem acabamento adequado.

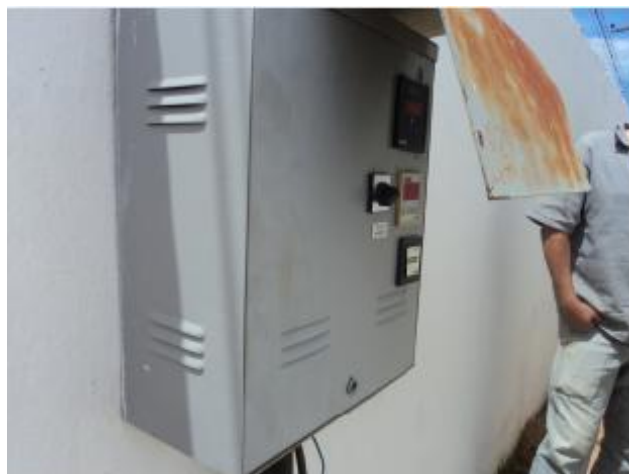
Foto 78 – EEAT-03: quadro de comando sem identificação da elevatória.

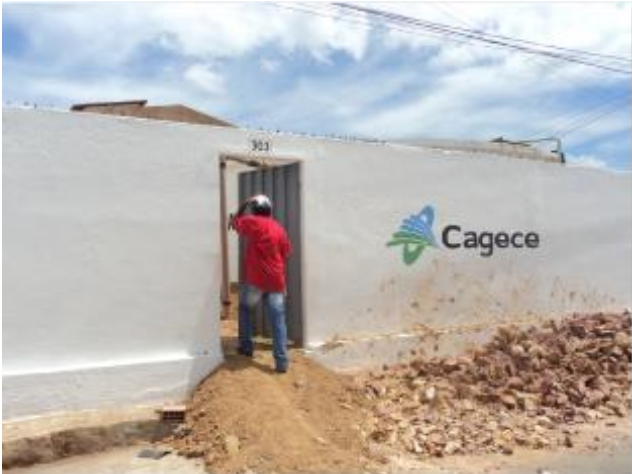
Foto 81 – RAP-02: área de acesso – materiais de construção devido a reforma da área do reservatório.

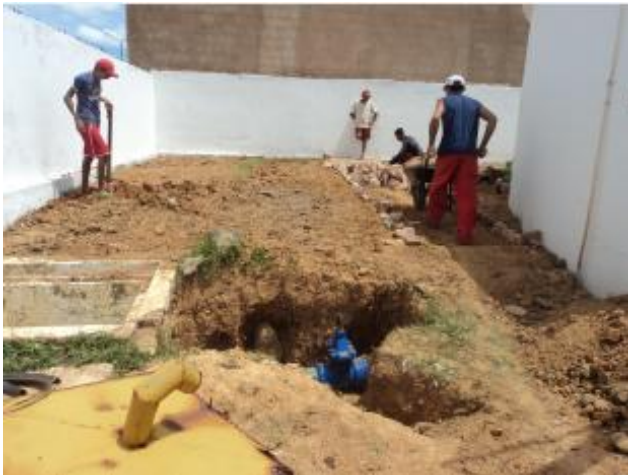
- i. O registro localizado na área do RAP-02 está sem caixa (**Anexo A**, item **1.5-II-17**);
- j. Segundo o RECOP, os meses de jun/13 a nov/13 apresentaram “Vazamentos na rede de distribuição (importante)” (**Anexo A**, item **1.6-IV-2**);
- k. As tubulações de retorno da adutora dos poços PT-05 e PT-08 (desativado) apresentam vazamentos (**Anexo A**, item **1.3-II-2**).

2	As condições de limpeza da área são adequadas? <u>Art. 2º e 119 da Res. 130/2010</u>	S	22	01.07	F87
	No dia da fiscalização, a área do RAP-02 estava em reforma				
II.	Infraestrutura e operação				
1	As condições de conservação do reservatório são adequadas? (<i>pintura, identificação, rachaduras, corrosão, etc</i>) <u>Art. 2º e 119 da Res. 130/2010</u>	S	22	01.07	F79 e F82
2	Existe escada de acesso ao reservatório? <u>Art. 2º e 137 da Res. 130/2010</u>	S	22	01.06	F80 e F83
3	Se existe, a escada de acesso está em adequadas condições de uso? <u>Art. 2º e 119 da Res. 130/2010</u>	S	22	01.07	F83
	A escada do RAP-02 está necessitando de pintura				
4	Há guarda-corpos nas escadas de acesso aos reservatórios elevados? Ou nas escadas dos RAP's acima de 6 metros de altura? <u>Art. 2º e 137 da Res. 130/2010</u>	NA	22	01.06	-
5	Se existem, os guarda-corpos estão em adequadas condições de uso? <u>Art. 2º e 119 da Res. 130/2010</u>	NA	22	01.07	-

Foto 87 – RAP-02: registro sem caixa e área do reservatório em reforma.

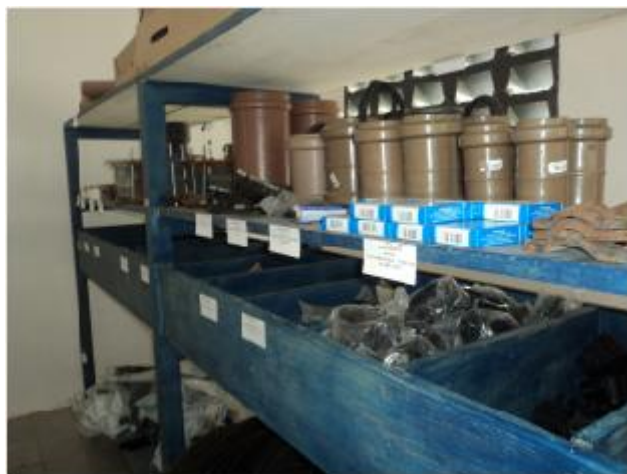
Foto 109 – Almojarifado: armazenamento de materiais.

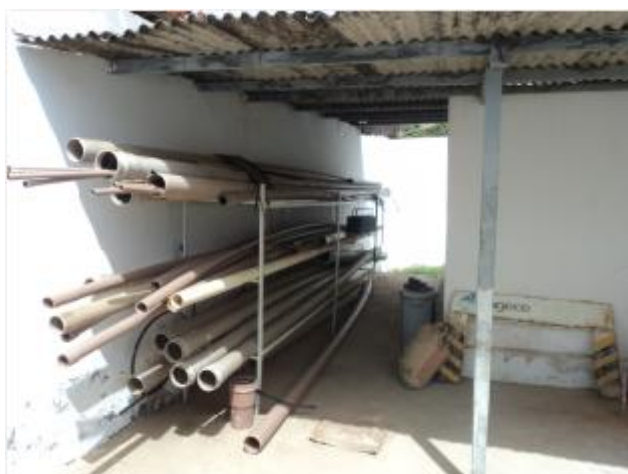
Foto 110 – Almojarifado: armazenamento de materiais.
