**RELATÓRIO DE FISCALIZAÇÃO  
RF/CSB/0016/2014**

**Assunto: Fiscalização do Sistema de Abastecimento  
de Água do Município de Carnaubal**

**COORDENADORIA DE SANEAMENTO BÁSICO**

**Fortaleza – CE  
Março/2014**

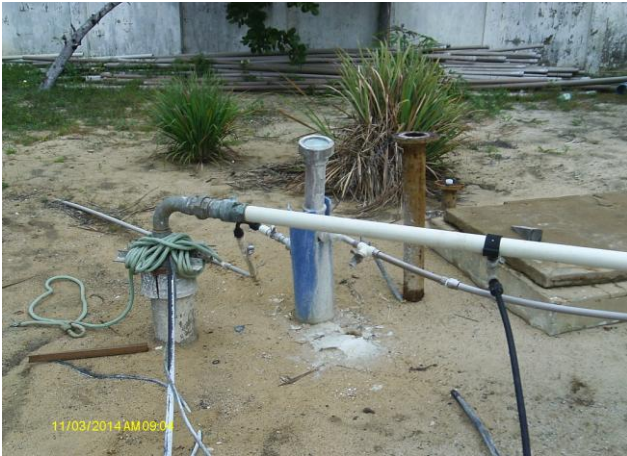
**Foto 1** – PT-01: tubulação de recalque com clorador de pastilha.

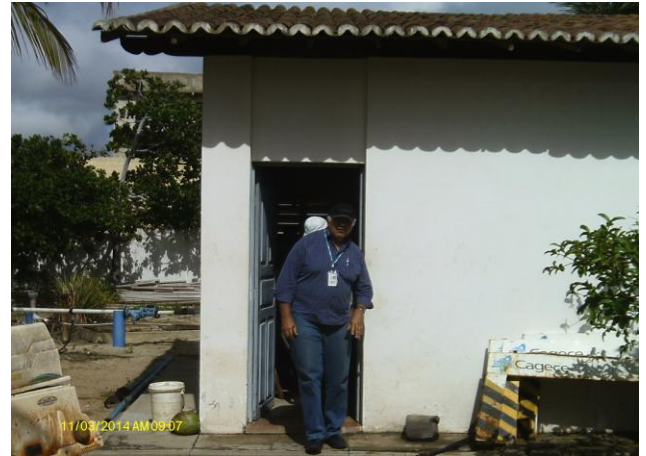
**Foto 2** – PT-01: casa de abrigo do poço e do quadro de comando.

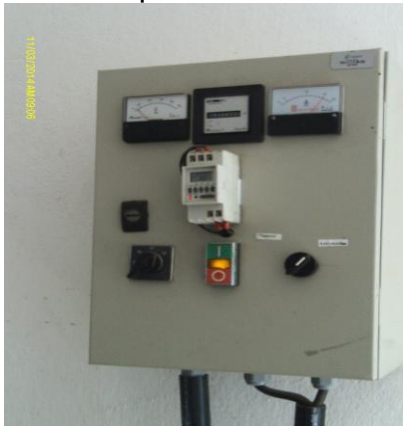
**Foto 3** – PT-01: quadro de comando.

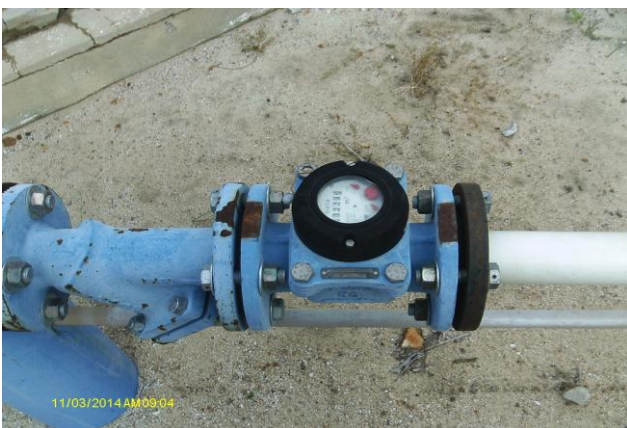
**Foto 4** – Macromedidor de água tratada na saída do PT-01.

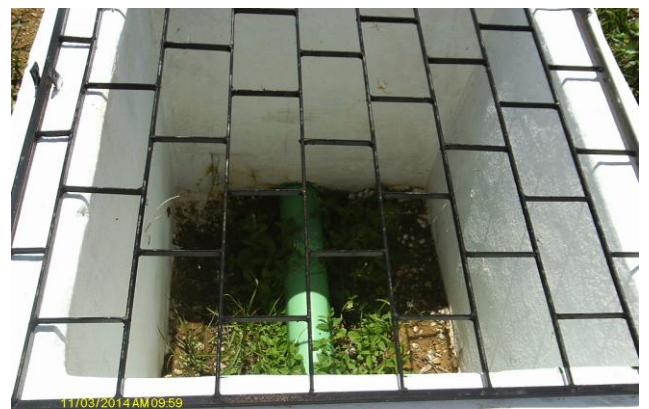
**Foto 5** – Caixa de estação pitométrica na adutora de água tratada na área do RAP-11, com grade de proteção.

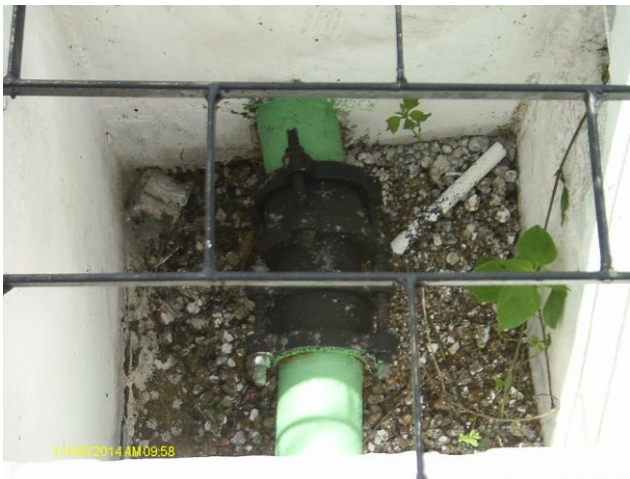
**Foto 6** – Caixa de estação pitométrica na adutora de água tratada na área do RAP-11, com grade de proteção.

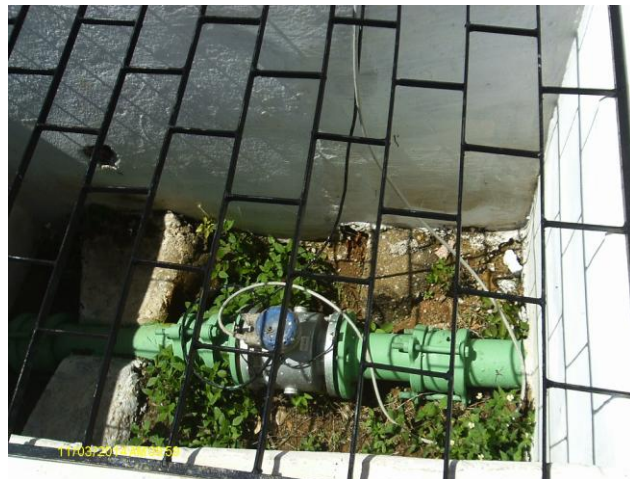
**Foto 7** – Macromedidor de água tratada na chegada do RAP-11.

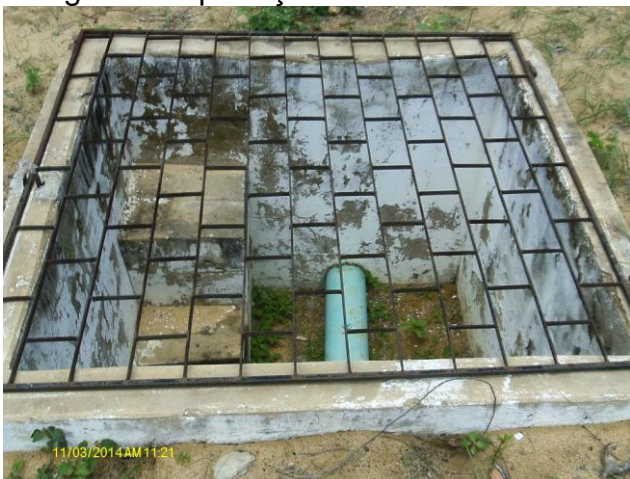
**Foto 8** – Caixa de estação pitométrica na adutora de água tratada na área do REL-24, com grade de proteção.

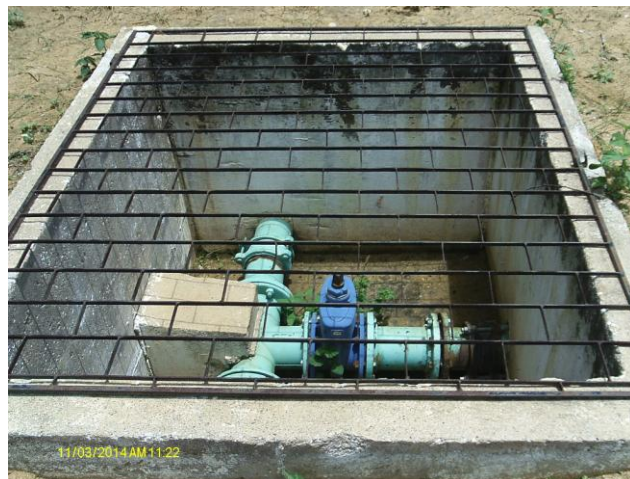
**Foto 9** – Caixa de registro na adutora de água tratada na área do REL-24, com grade de proteção.

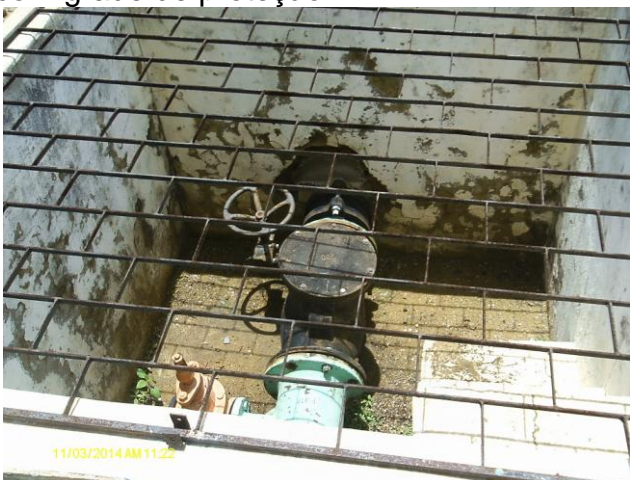
**Foto 10** – Caixa de registro na adutora de água tratada na área do REL-24, com grade de proteção.

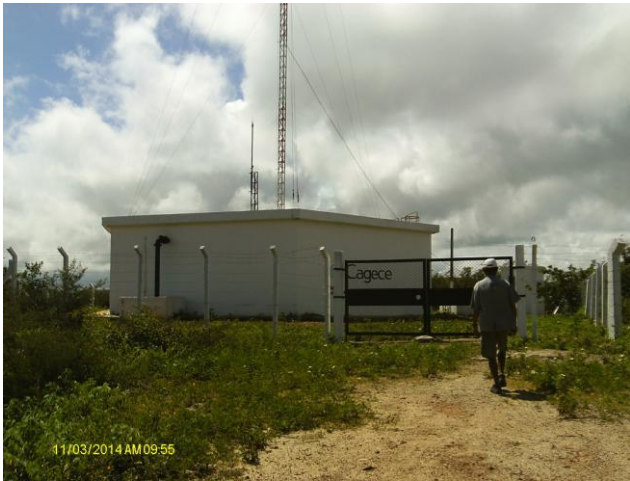
**Foto 11** – RAP-11: vista geral e acesso principal.

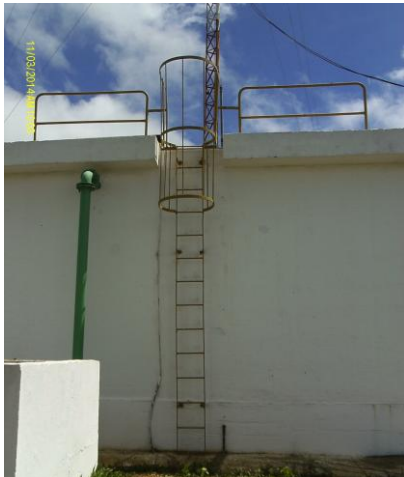
**Foto 13** – RAP-11: gaiola protetora na escada de acesso.

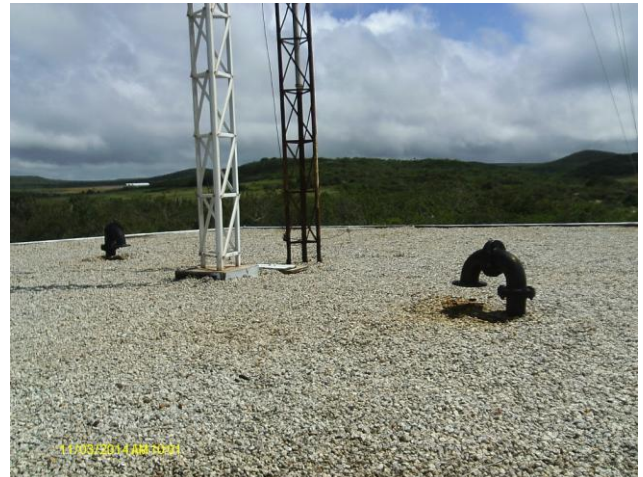
**Foto 14** – RAP-11: lastro de brita na laje superior.

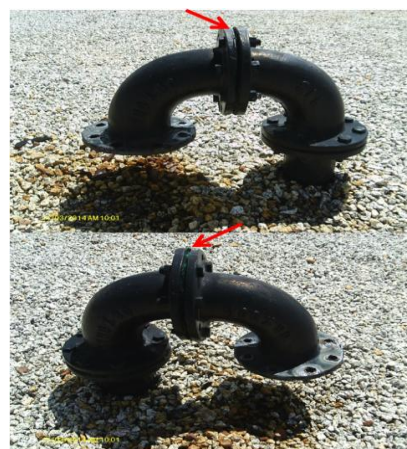
**Foto 16** – RAP: tubulações de ventilação com tela de proteção.

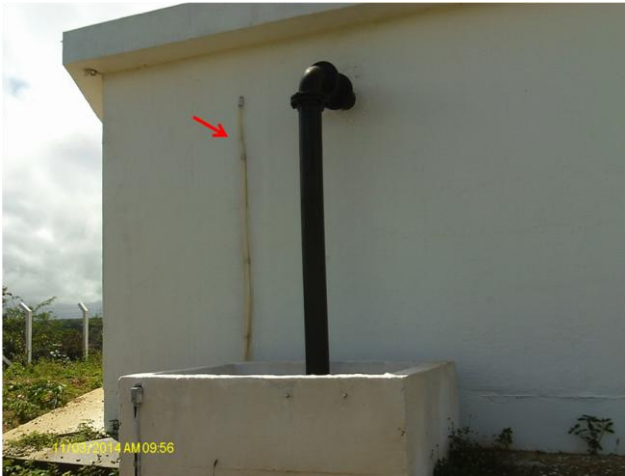
**Foto 17** – RAP-11: medidor de nível e descarga.

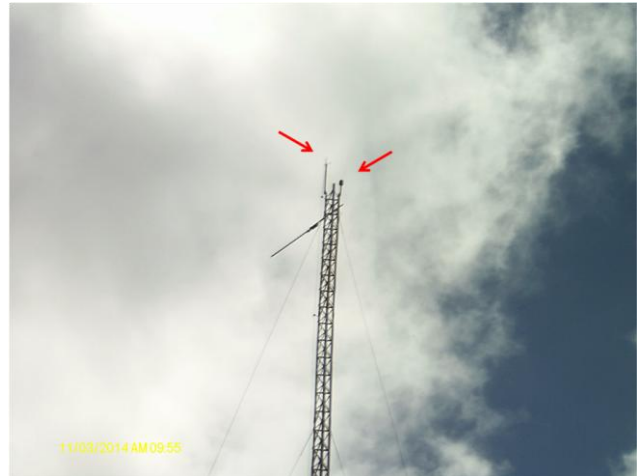
**Foto 18** – RAP-11: pára-raios e sinalizador noturno.

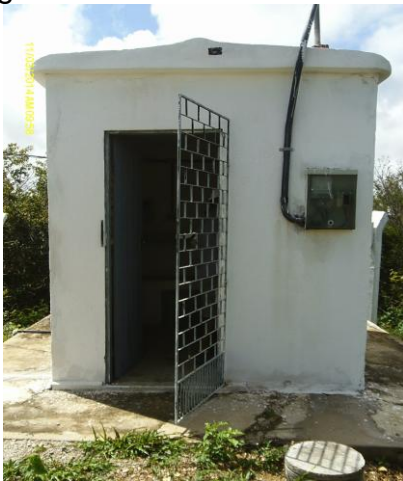
**Foto 19** – RAP-11: casa da estação de automação do controle de nível.

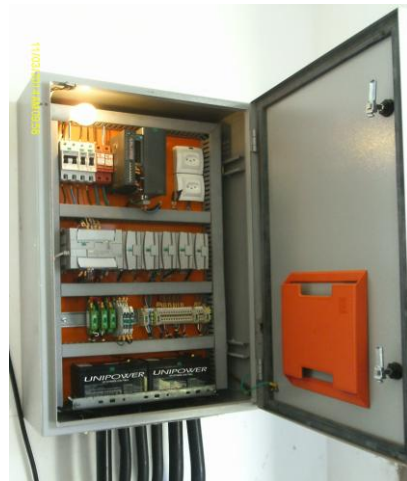
**Foto 20** – RAP-11: quadro de automação do controle de nível.

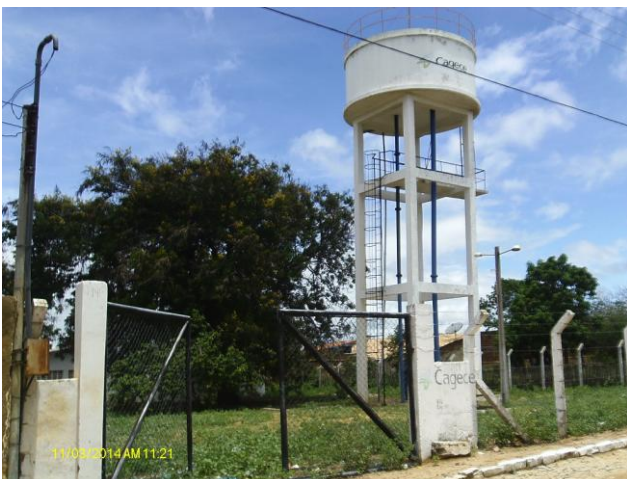
**Foto 21** – REL-24: vista geral e acesso principal.

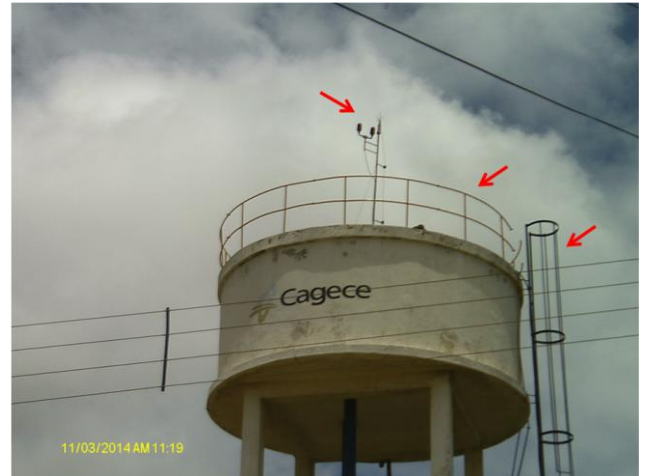
**Foto 24** – REL-24: gaiola protetora na escada de acesso e na laje de cobertura e pára-raios e sinalização noturna.

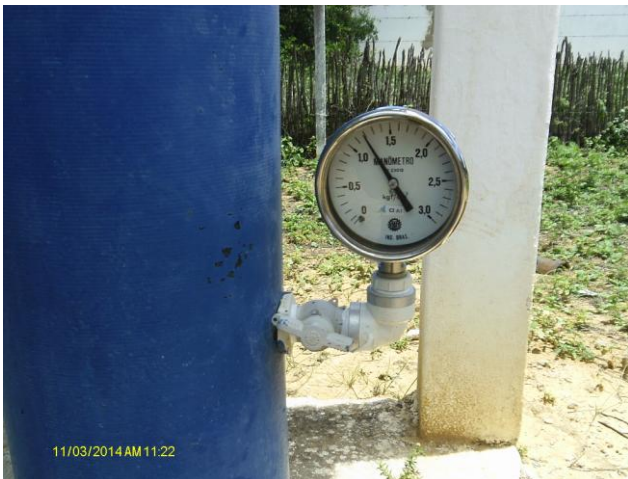
**Foto 25** – REL-24: medidor de nível.

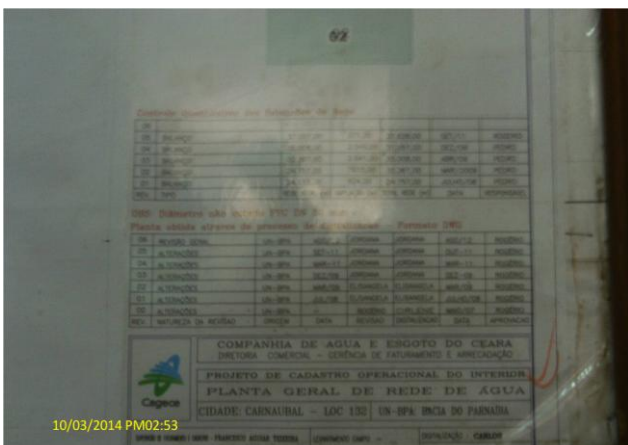
**Foto 26** – Cadastro da rede de água de Carnaubal com data de atualização em ago/2012.

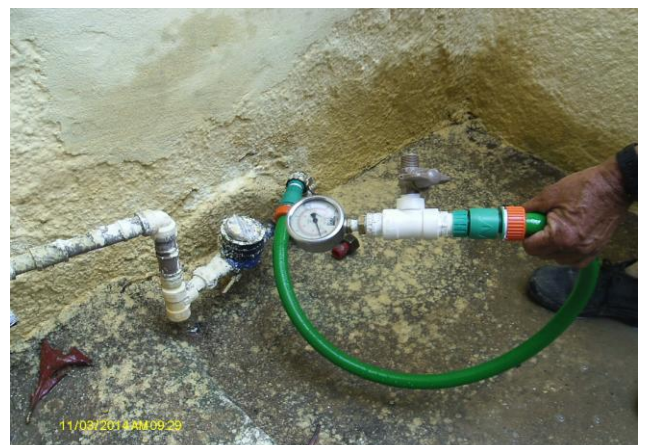
**Foto 27** – Medição de pressão na Rua Major Felinto, s/n – Centro.

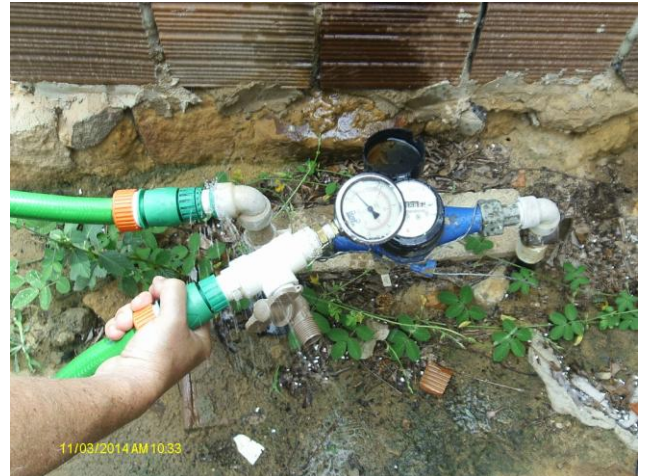
**Foto 29** – Medição de pressão na Rua SDO, s/n – Cruzeiro – Praça Portal do Sol.

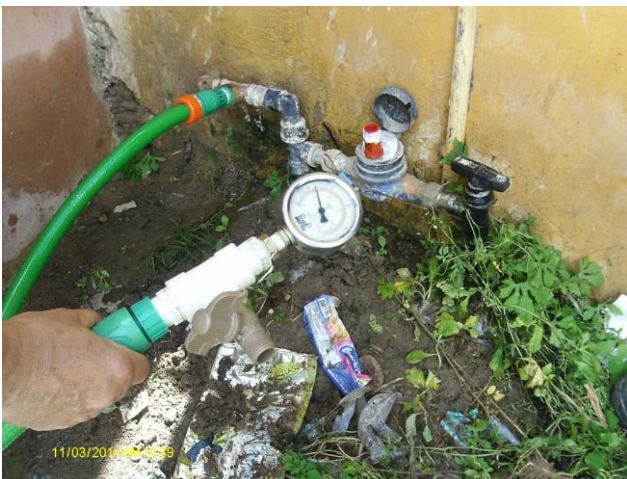
**Foto 30** – Medição de pressão na Rua São Luíz, nº 170 – São Luíz.

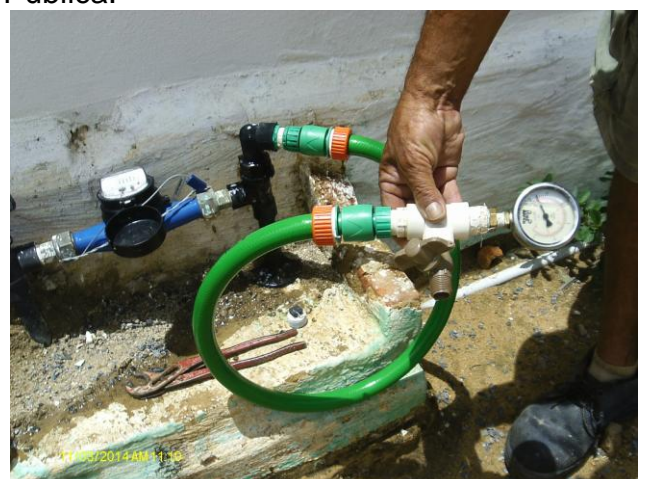
**Foto 33** – Medição de pressão na Rua SDO, nº 1.430 – Cajuir.

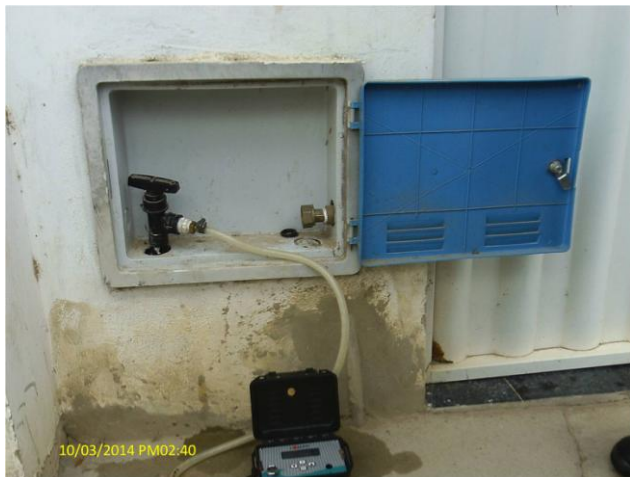
**Foto 34** – Medição de pressão com instalação às 15:00h do dia 10/03/14 e retirada às 15:00h do dia 11/03/14, com aparelho *datalogger* na Rua Manoel Leitão Veras, nº 80 (SMS) - Cruzeiro.

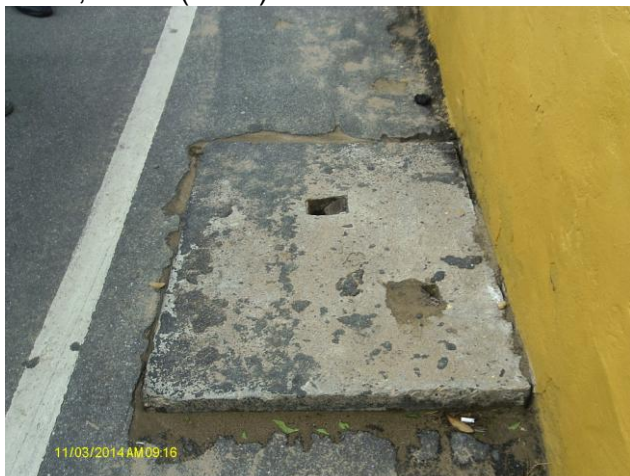
**Foto 36** – Registro de descarga na Av. São Vicente.

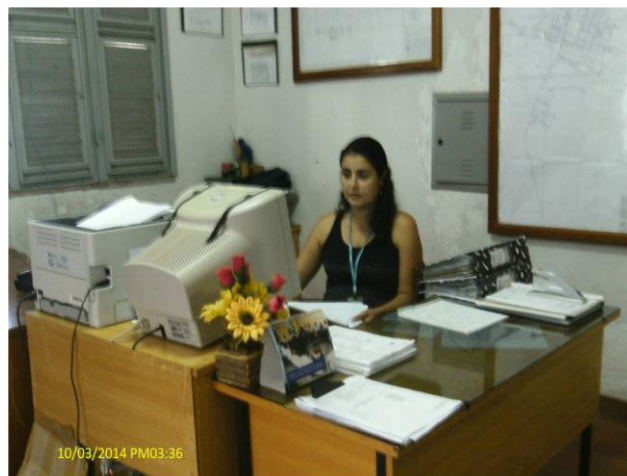
**Foto 40** – Vista interna do escritório/loja de atendimento.
