**RELATÓRIO DE FISCALIZAÇÃO
RF/CSB/0036/2013**

**Assunto: Fiscalização do Sistema de Abastecimento
de Água do Município de Pereiro**

COORDENADORIA DE SANEAMENTO BÁSICO

**Fortaleza – CE
Setembro/2013**

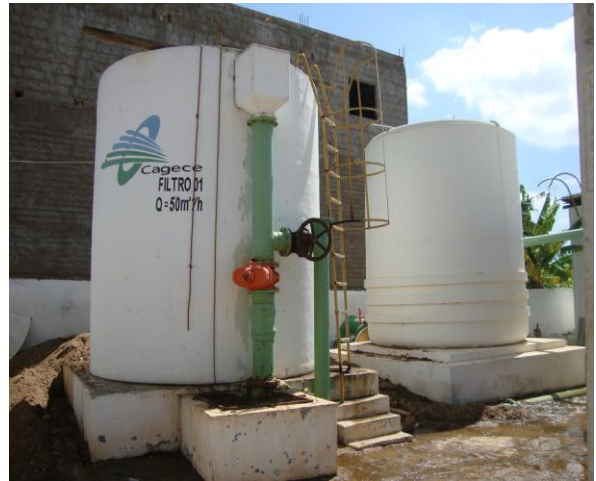
Foto 7 – Vista frontal dos filtros de fluxo ascendente 01 e 02.

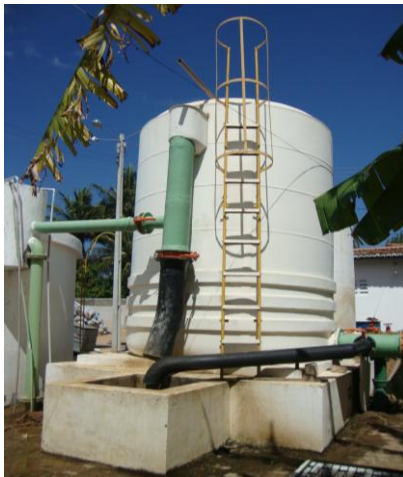
Foto 8 – Vista frontal do filtro de fluxo ascendente 02.

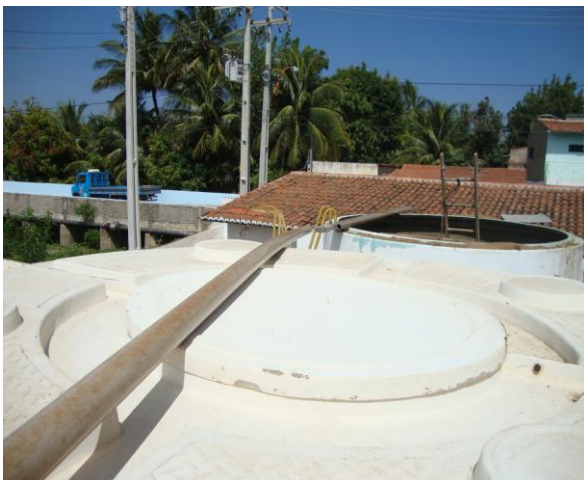
Foto 10 – Vista superior do filtro de fluxo ascendente 02 com tampa.

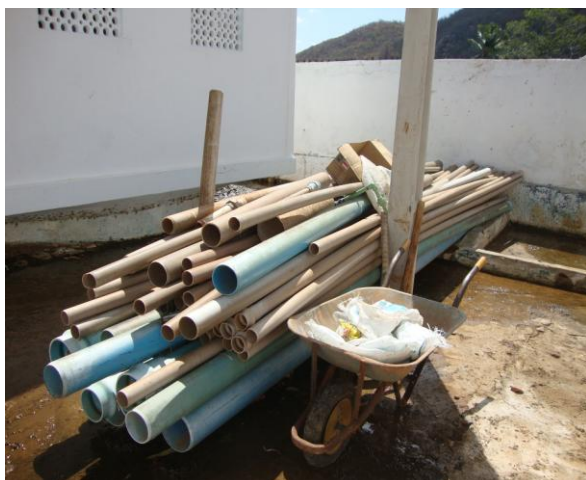
- a) Ausência de identificação no filtro 02 (Anexo A, item 1.2 - V - 2);
- b) Existe tubulação, na área da ETA, armazenada ao ar livre (Anexo A, item 1.2 - V – 3);
- c) A caixa de proteção da ventosa na AAB está com tampa danificada (Anexo A, item 1.3.1 - I - 3);
- d) O croqui da rede está desatualizado (Anexo A, item 1.3.2 - III - 1);
- e) A elevatória EEAT-01 apresenta vazamento na gaxeta, a EERD-02 na tubulação externa e a EERD-05 está sem lâmpada na luminária (Anexo A, item 1.4 - I - 2);
- f) A estrutura da tampa do reservatório RAP-01 está danificada (Anexo A, item 1.4 - II - 9);
- g) A última limpeza dos reservatórios foi realizada em dezembro de 2012, portanto há mais de 6 meses (Anexo I, item 1.5 - II - 15).
- h) A caixa de proteção da descarga do reservatório RAP-02 está sem tampa ou grade de proteção (Anexo A, item 1.5 - II - 17).

Foto 28 – Tubulação armazenada de forma inadequadamente, na área da ETA.

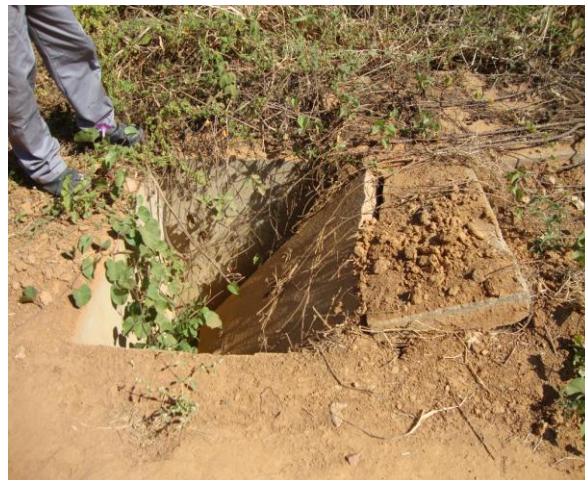
Foto 30 – Caixa de ventosa danificada instalada na adutora de água bruta.

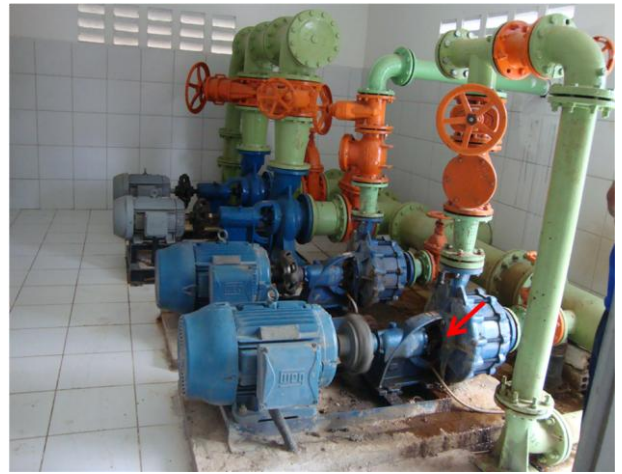
Foto 41 – Conjunto motor-bomba das elevatórias EEAT-01 e EELF-01, com problemas na gaxeta da EEAT-01.

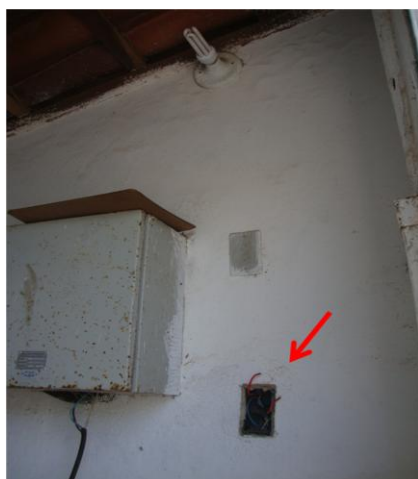
Foto 49 – Quadro de comando da EERD-03.

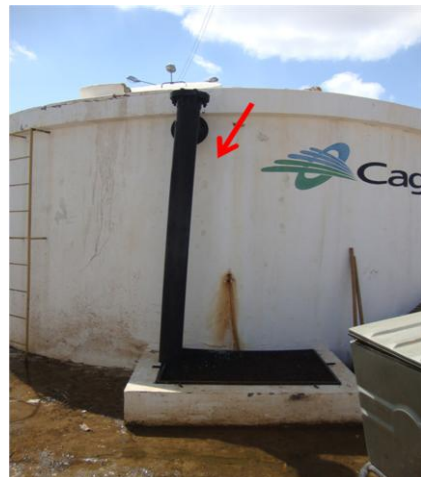
Foto 63 – RAP-01: tubulação de ventilação com tela de vedação danificada.

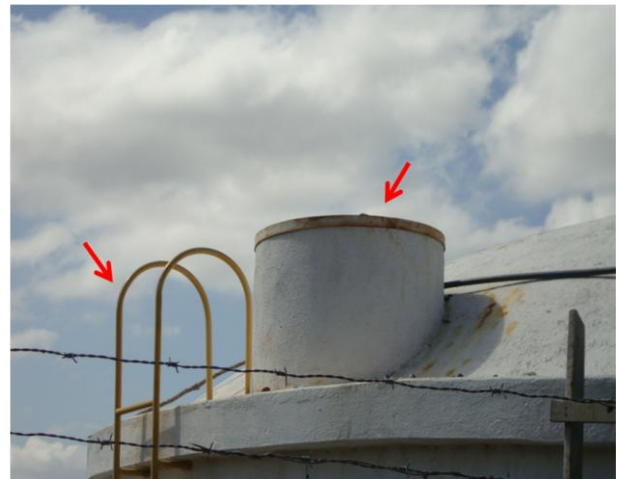
Foto 65 – Vista do RAP-02.

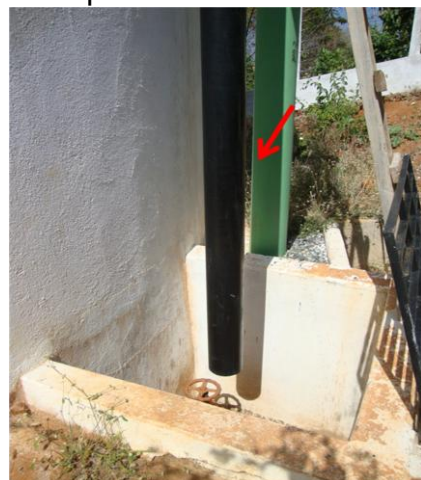
Foto 67 – RAP-02: tubulação de ventilação sem tela de vedação.

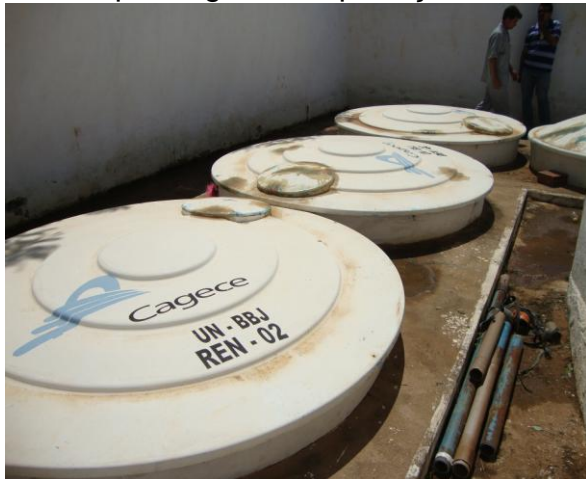
Foto 70 – Reservatórios REN-04, REN-01 e REN-03.

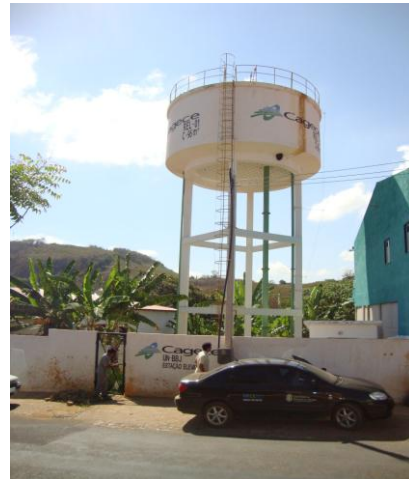
Foto 71 – Reservatórios REN-02, REN-03 e REN-01.

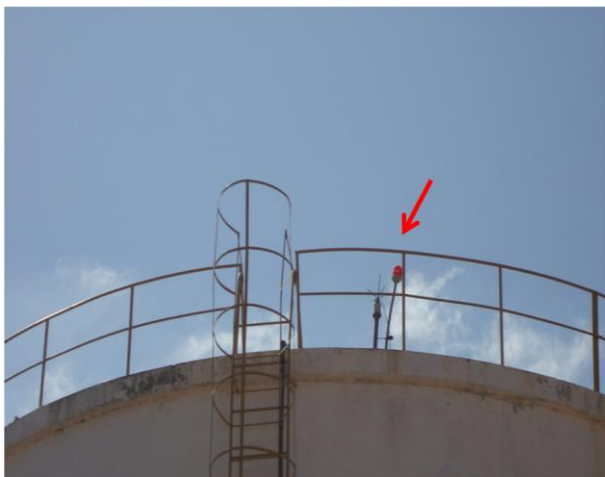
Foto 72 – Vista do REL-01 (desativado).

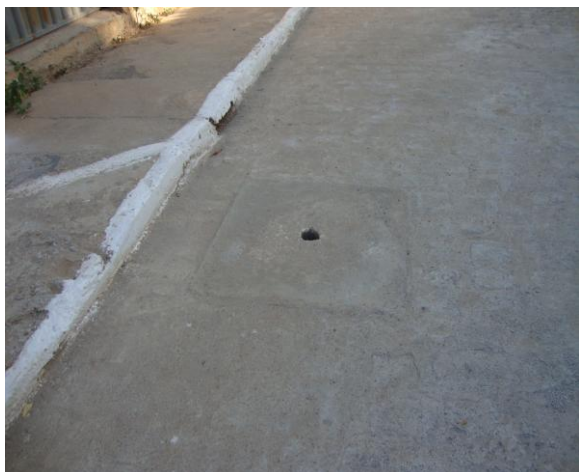
Foto 81 – Medição de pressão com instalação às 15:40 h do dia 16/09/13 e retirada às 15:40h do dia 17/09/13, com aparelho *datalogger* na Av. Santos Dumont, nº 507 – Centro.

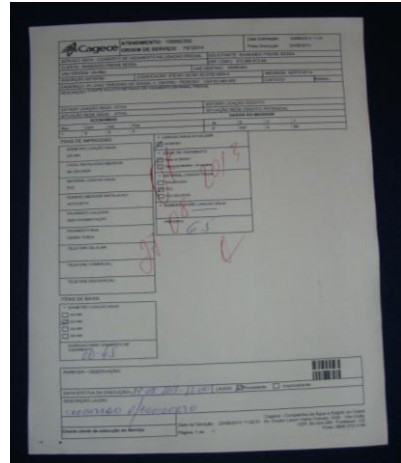
Foto 111 – OS de conserto de vazamento, com data de solicitação de 23/08/13 e execução de 27/08/13.

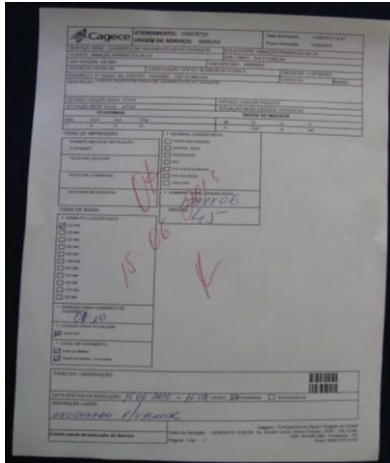
Foto 116 – OS de conserto de vazamento no kit cavalete, com data de solicitação de 14/06/13 e execução de 15/06/13.

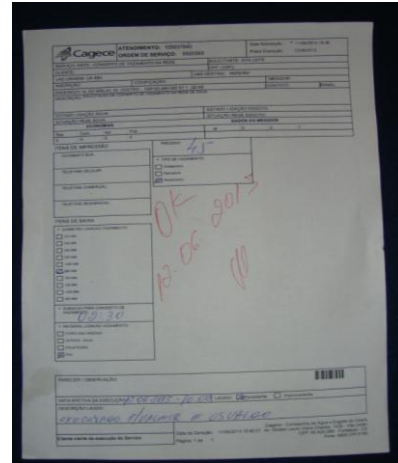
Foto 117 – OS de conserto de vazamento na rede, com data de solicitação de 11/06/13 e execução de 12/06/13.
