**RELATÓRIO DE FISCALIZAÇÃO
RF/CSB/030/2014**

**Assunto: Fiscalização do Sistema de Abastecimento
de Água do Município de Umari**

COORDENADORIA DE SANEAMENTO BÁSICO

**Fortaleza – CE
Abril/2014**

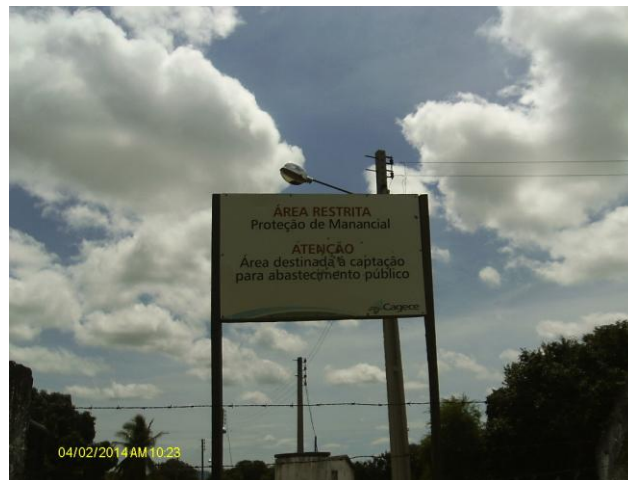
Foto 2 – Sinalização da captação.

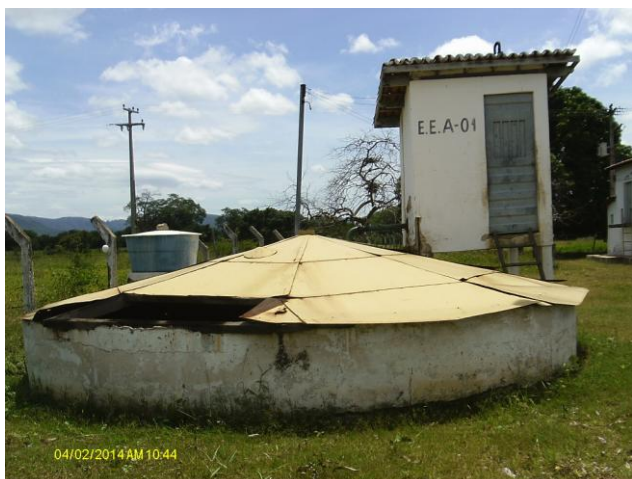
Foto 3 – PA-01: vista geral.

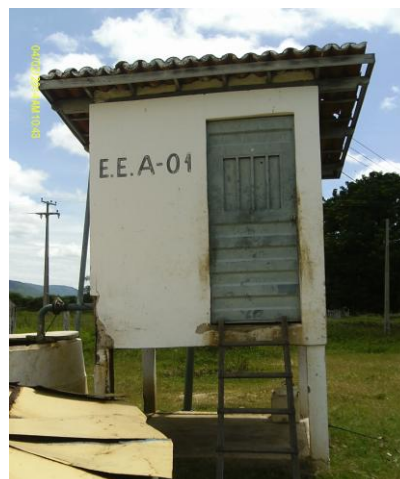
Foto 4 – PA-01: casa de abrigo.

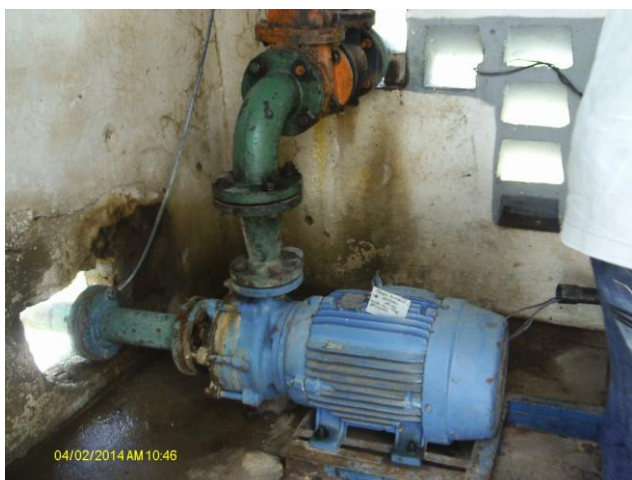
Foto 5 – PA-01: elevatória EEPA-01.

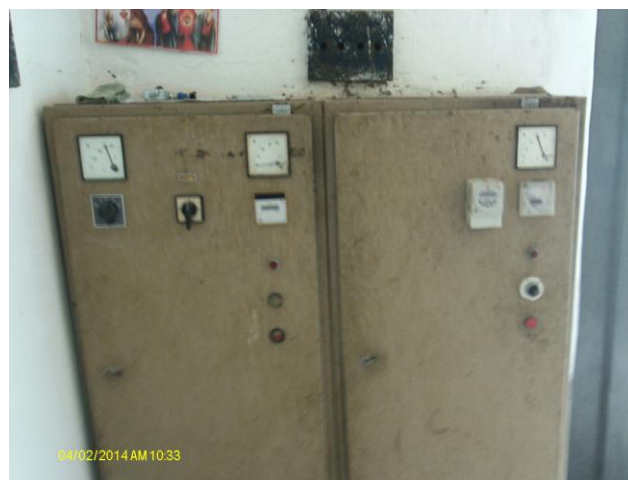
Foto 6 – PA-01: quadro de comando.

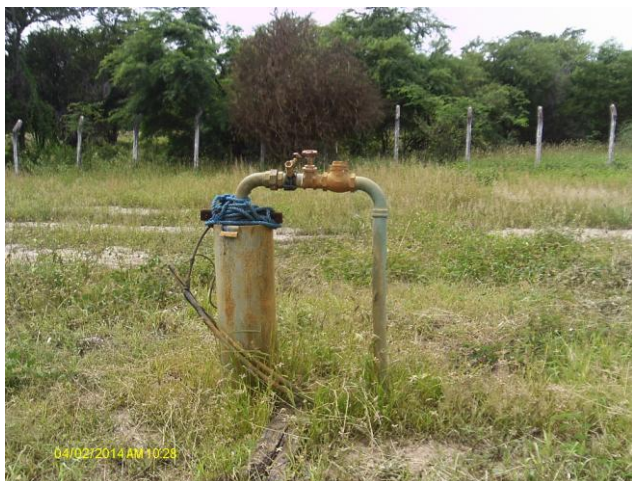
Foto 9 – PT-03: tubulação de recalque.

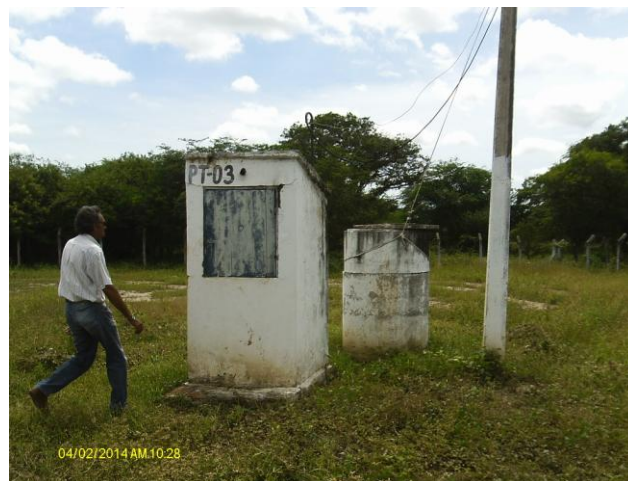
Foto 10 – PT-03: casa de abrigo do quadro de comando.

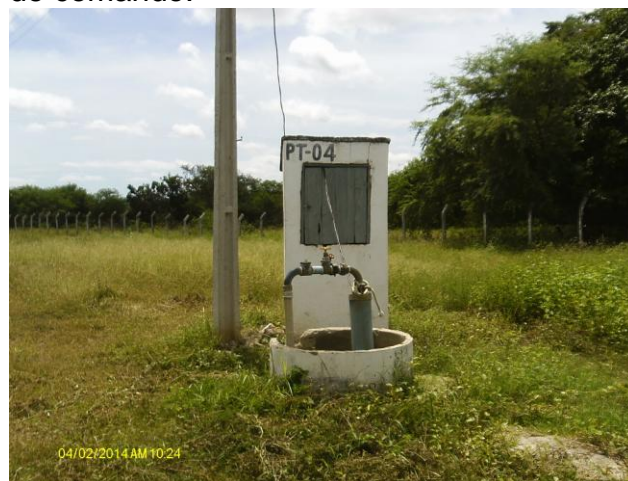
Foto 12 – PT-04: poço e casa de abrigo do quadro de comando.

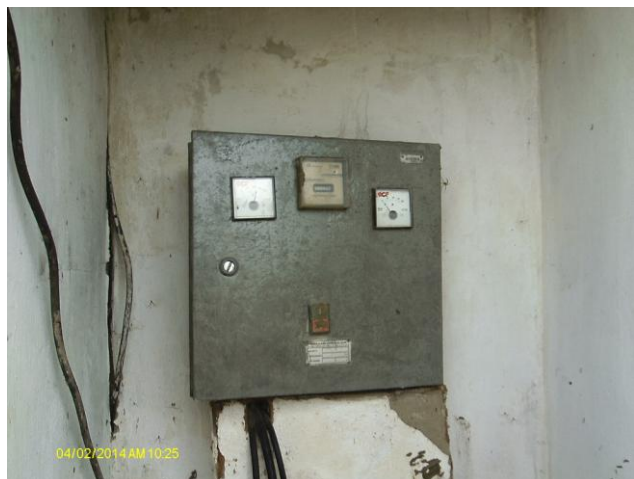
Foto 13 – PT-04: quadro de comando.

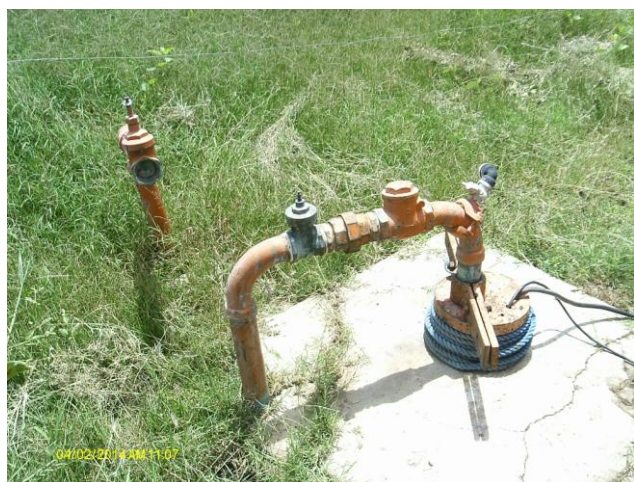
Foto 15 – PT-05: tubulação de recalque.

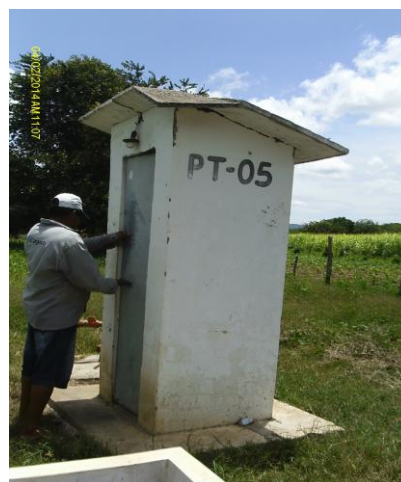
Foto 16 – PT-05: casa de abrigo do quadro de comando.

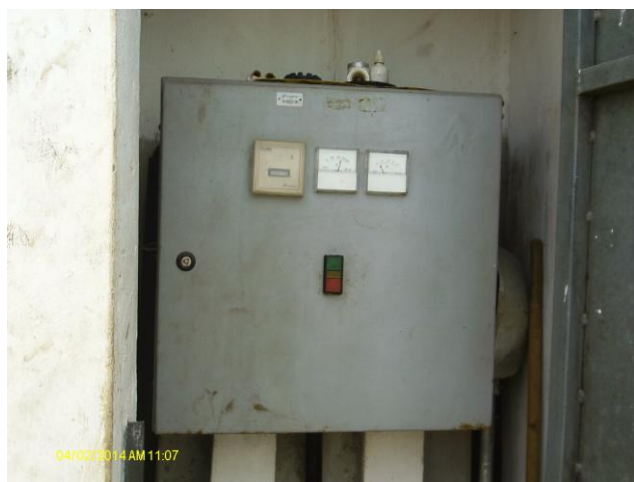
Foto 17 – PT-05: quadro de comando.

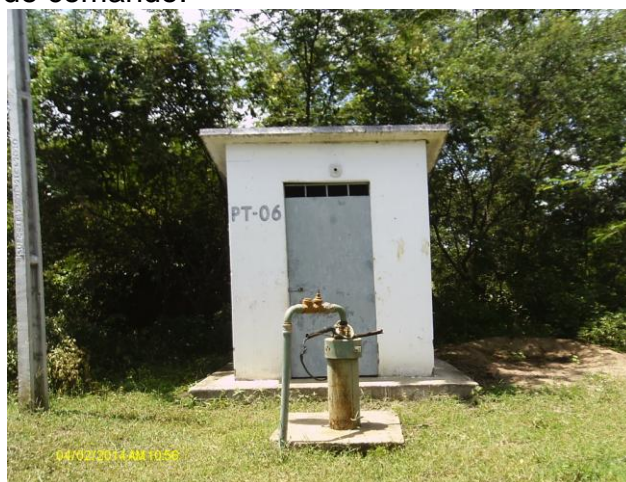
Foto 18 – PT-06: poço e casa de abrigo do quadro de comando.

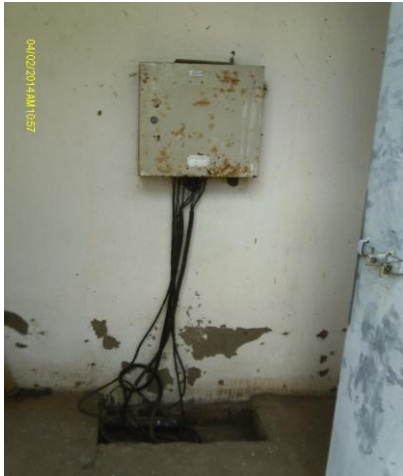
Foto 19 – PT-06: quadro de comando.

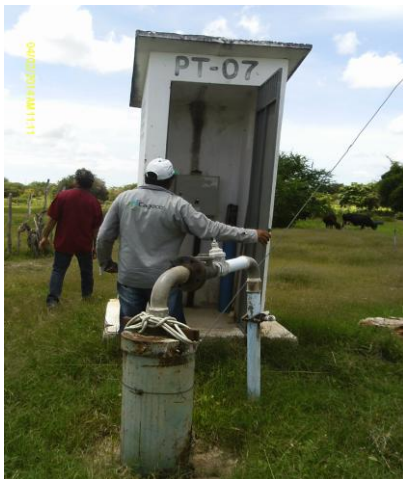
Foto 21 – PT-07: poço e casa de abrigo do quadro de comando.

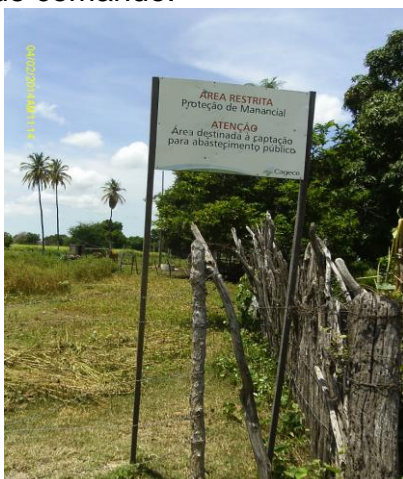
Foto 23 – PT-08: acesso de entrada e sinalização da captação.

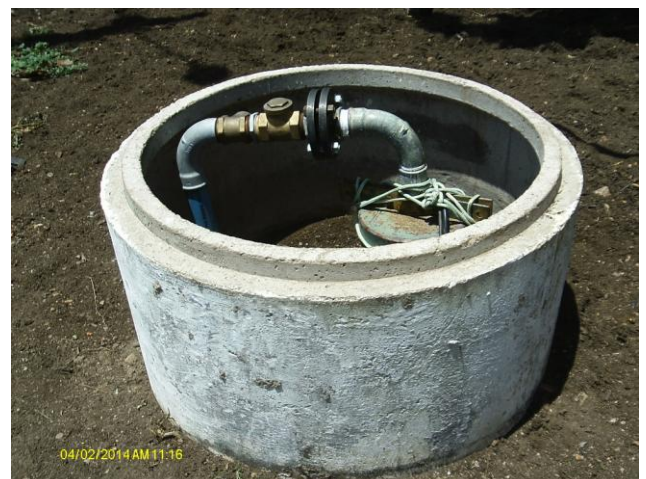
Foto 24 – PT-08: tubulação de recalque.

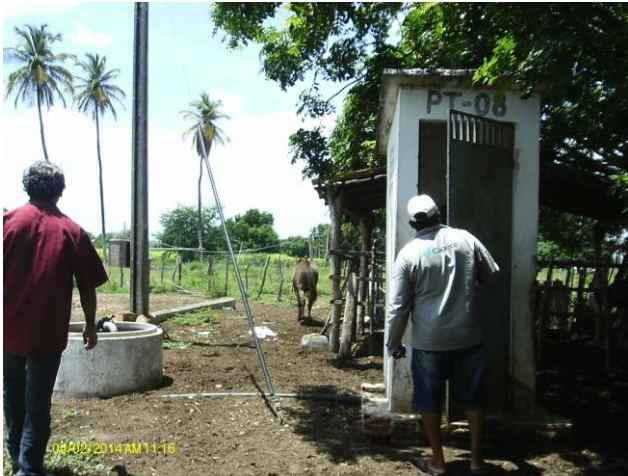
Foto 25 – PT-08: poço e casa de abrigo do quadro de comando.

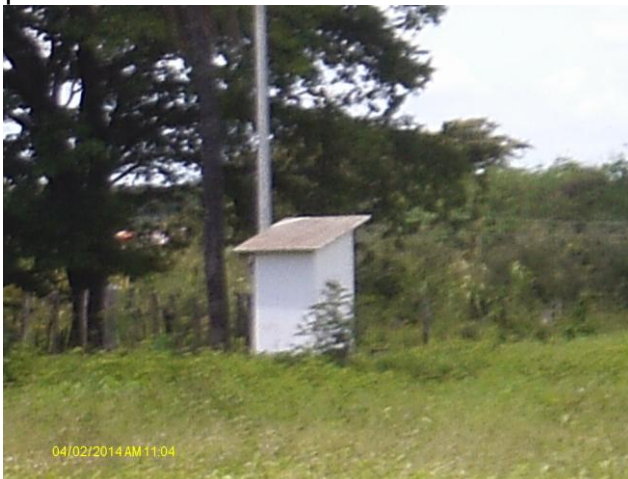
Foto 27 – Poço em implantação.

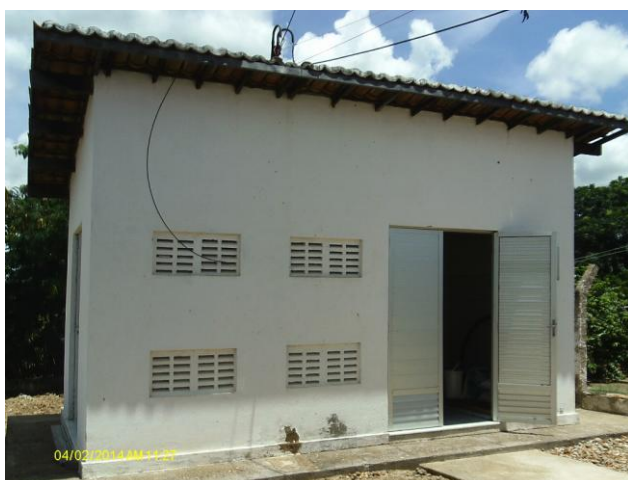
Foto 28 – Vista externa da fábrica de cloro.

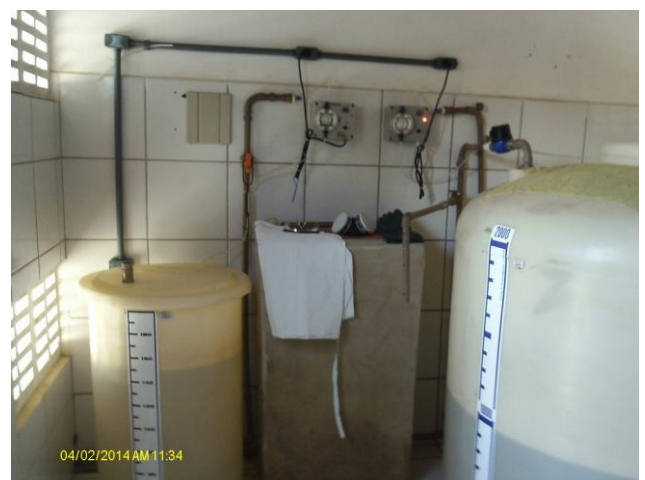
Foto 29 – Vista interna da fábrica de cloro.

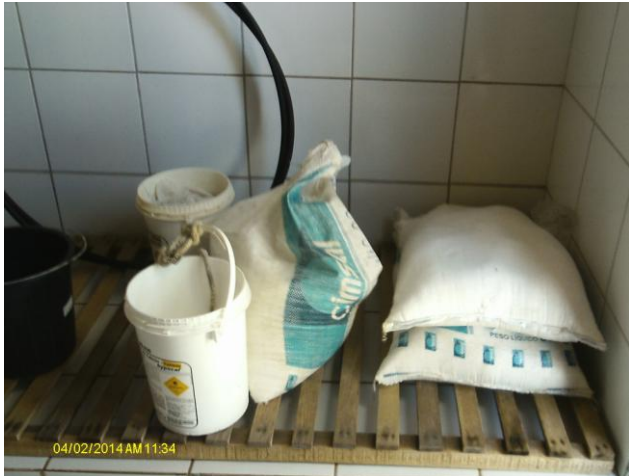
Foto 30 – Armazenamento de produtos químicos.

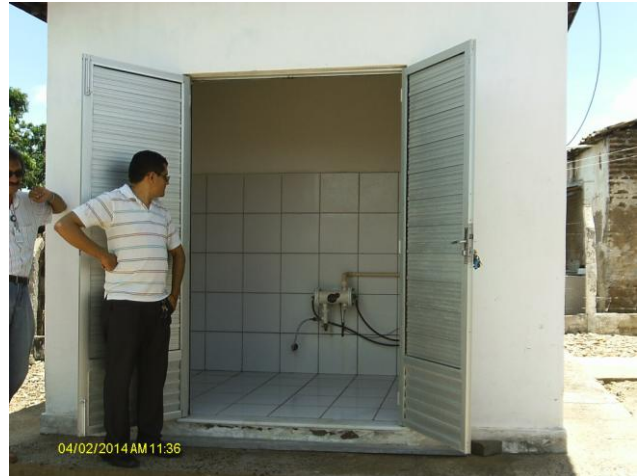
Foto 31 – Vista lateral da fábrica de cloro.

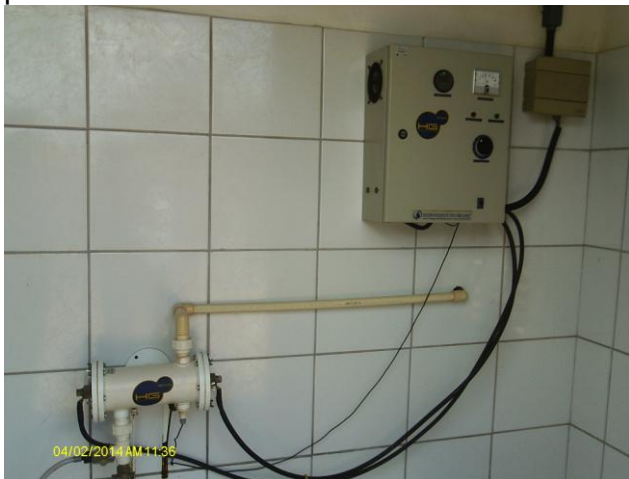
Foto 32 – Vista interna da fábrica de cloro.

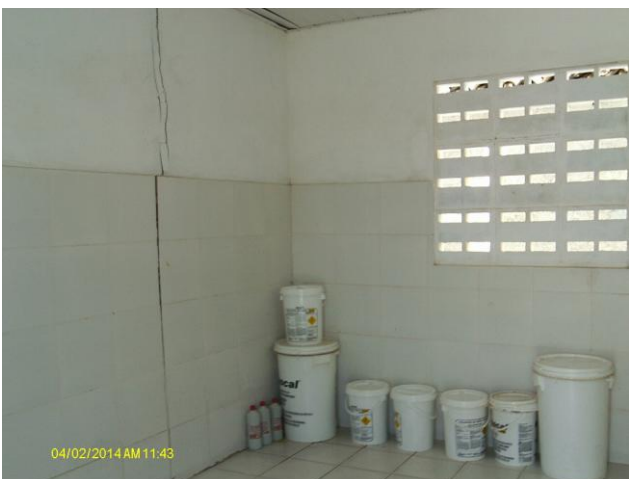
Foto 34 – Armazenamento de produtos químicos.

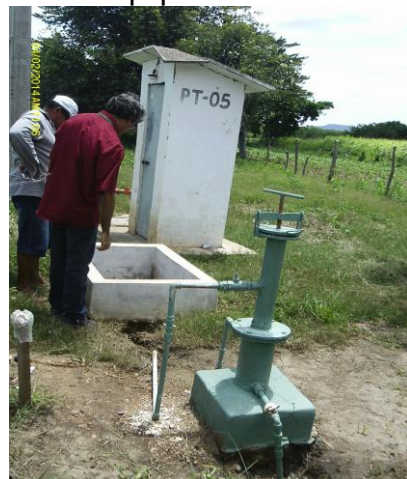
Foto 41 – Clorador de pastilha instalado na saída do poço PT-05.

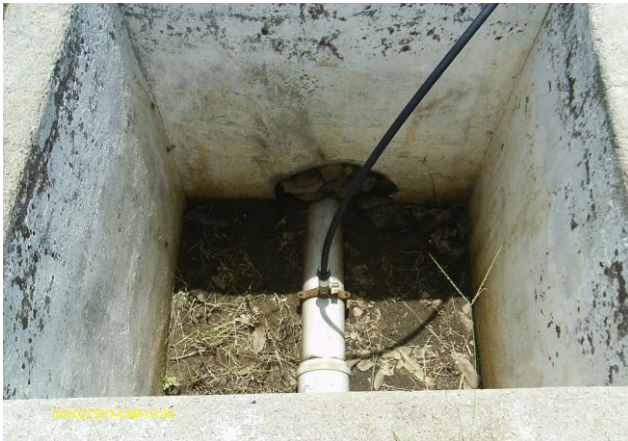
Foto 42 – Caixa de estação pitométrica na área da captação, sem tampa ou grade de proteção.

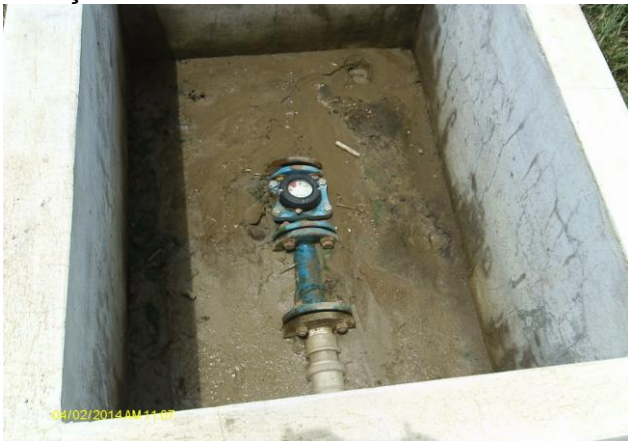
Foto 44 – Macromedidor de água tratada na saída do PT-05, sem tampa ou grade de proteção.

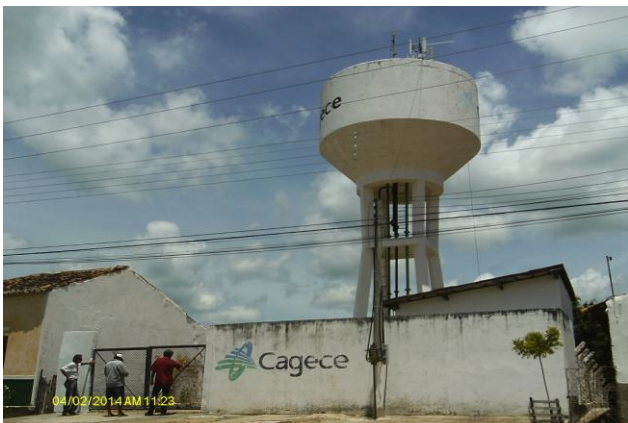
Foto 46 – Vista externa do REL-01.

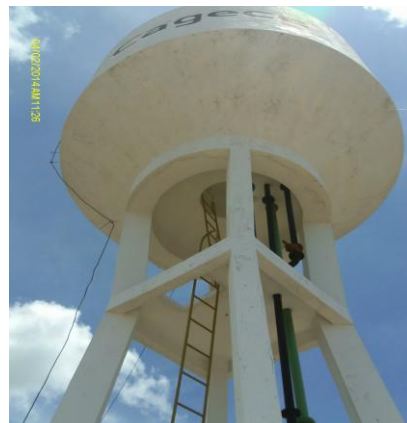
Foto 47 – REL-01: falta guarda-corpo (gaiola de proteção) na escada de acesso.

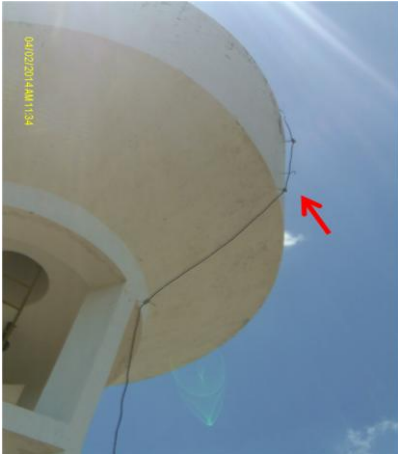
Foto 48 – REL-01: fio de controle encostado do reservatório.

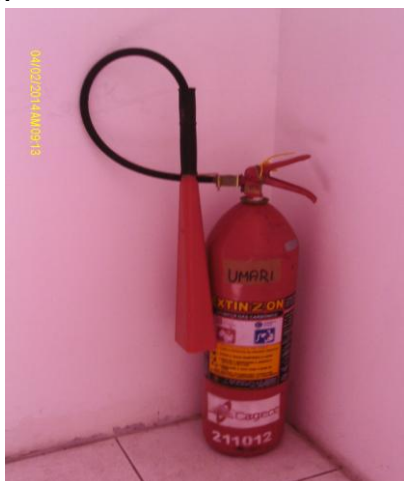
Foto 61 – Extintor de incêndio da casa de química está dentro do prazo, com data de vencimento em set/2014.
