**RELATÓRIO DE FISCALIZAÇÃO  
RF/CSB/0044/2014**

**Assunto: Fiscalização do Sistema de Abastecimento  
de Água da Localidade de Caponga do Município de  
Cascavel**

**COORDENADORIA DE SANEAMENTO BÁSICO**

**Maio/2014**

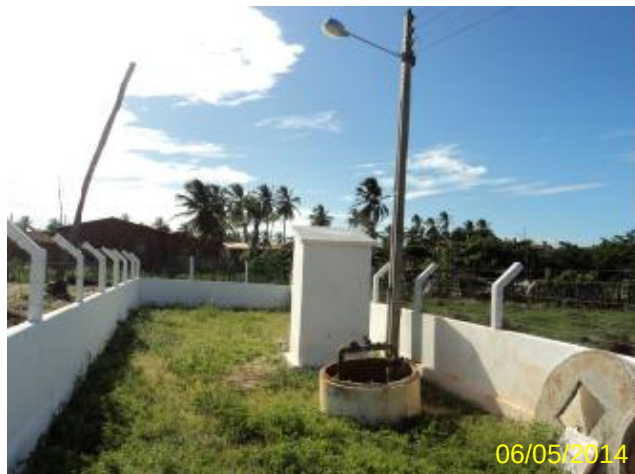
**Foto 2** – PT-01: vista geral – iluminação para trabalhos noturnos.

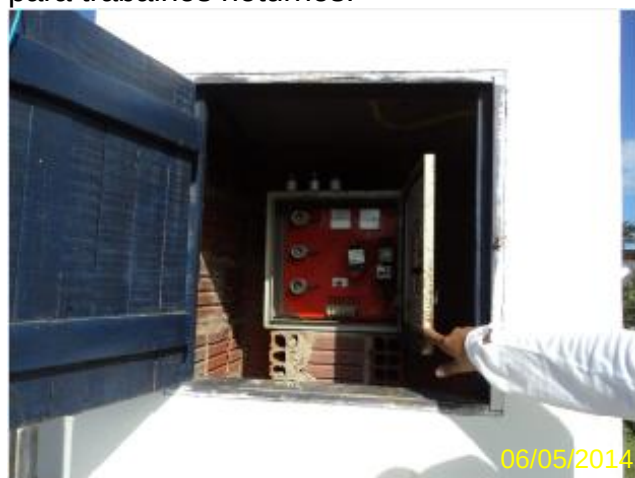
**Foto 4** – PT-01: quadro de comando.

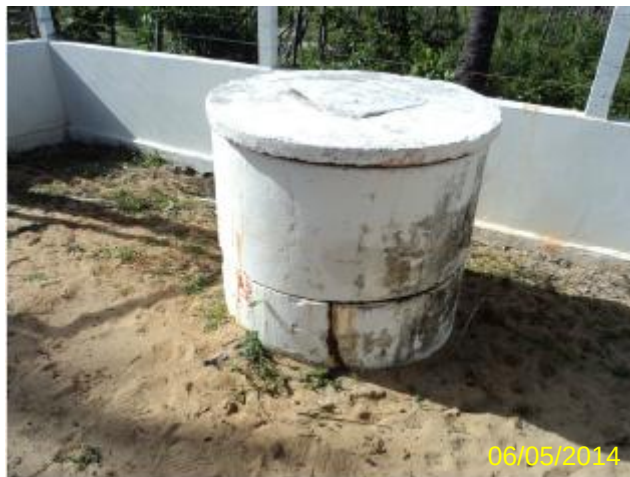
**Foto 6** – PT-02: proteção do poço.

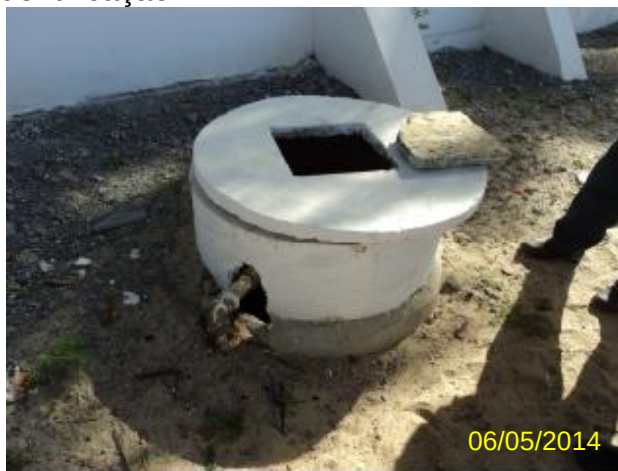
**Foto 7** – PT-03: proteção do poço.

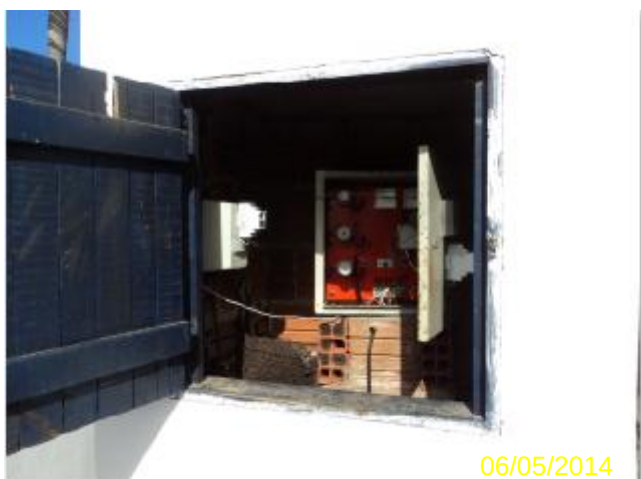
**Foto 9** – PT-02 e PT-03: quadro de comando.

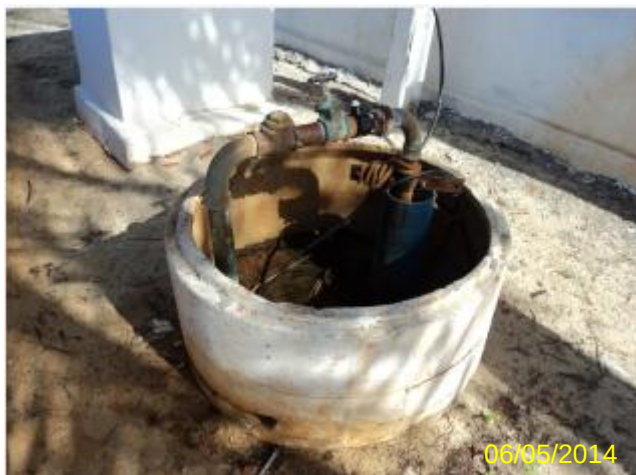
**Foto 11** – PT-04: laje de proteção.

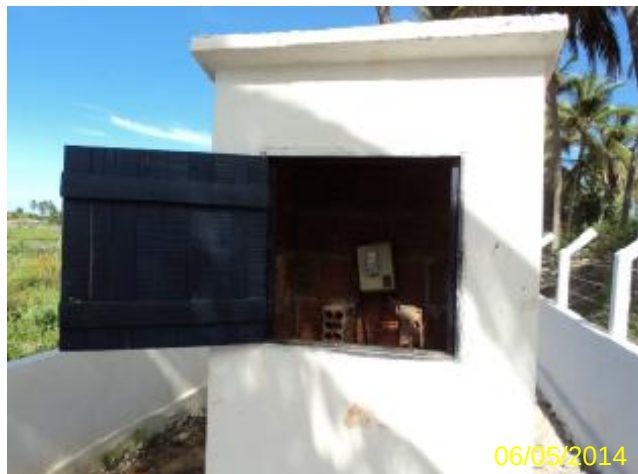
**Foto 12** – PT-04: quadro de comando.

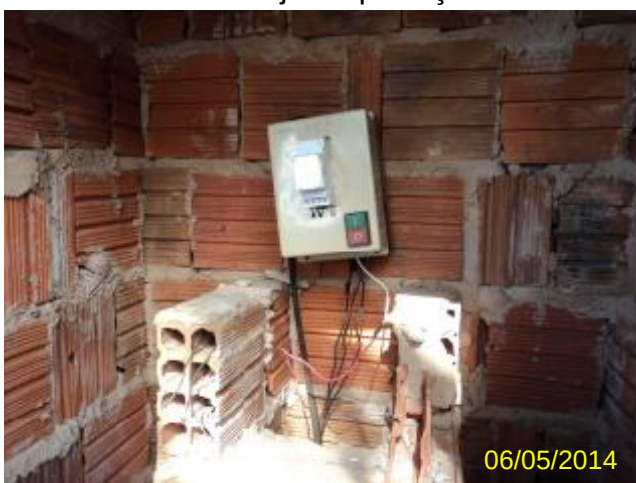
**Foto 13** – PT-04: quadro de comando.

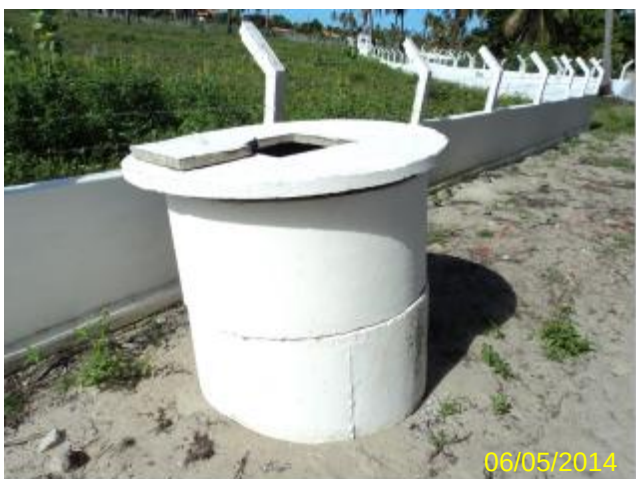
**Foto 15** – PT-05: proteção do poço.

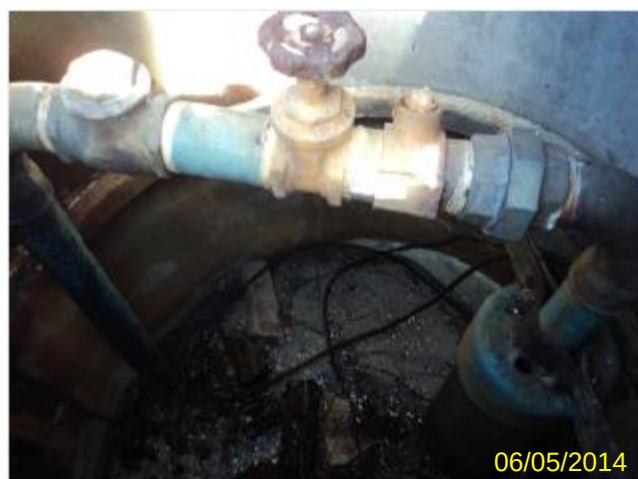
**Foto 16** – PT-05: tubulação e registro.

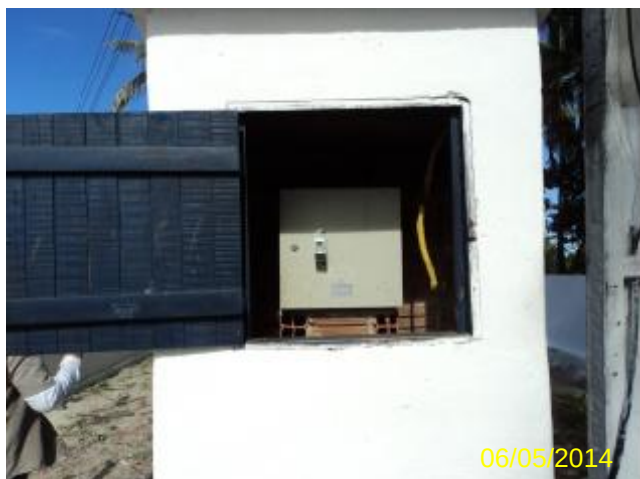
**Foto 17** – PT-05: quadro de comando.

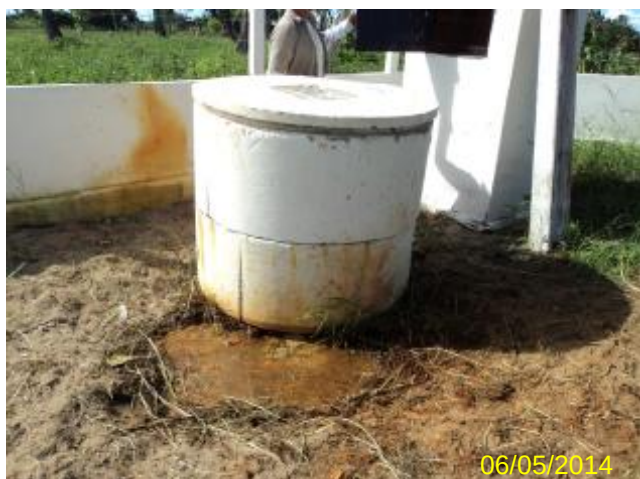
**Foto 19** – PT-06: proteção do poço.

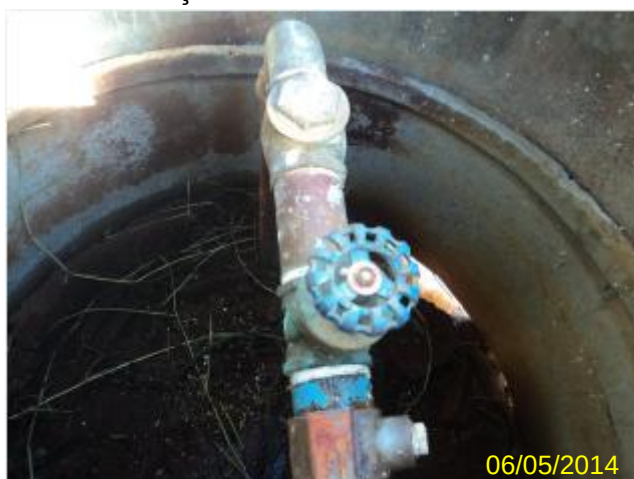
**Foto 20** – PT-06: vista interna da proteção do poço.

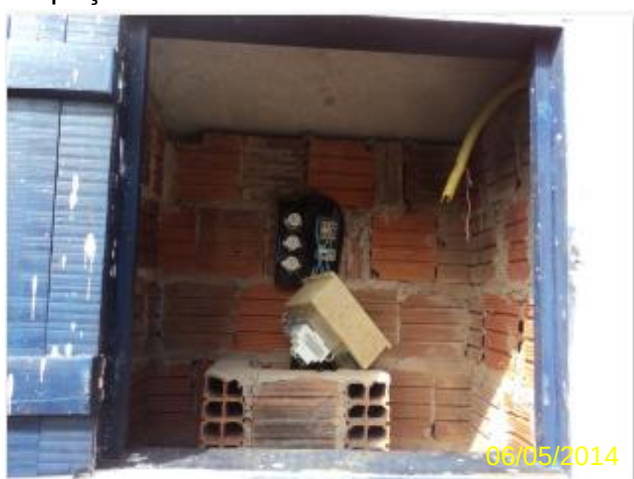
**Foto 22** – PT-06: quadro de comando.

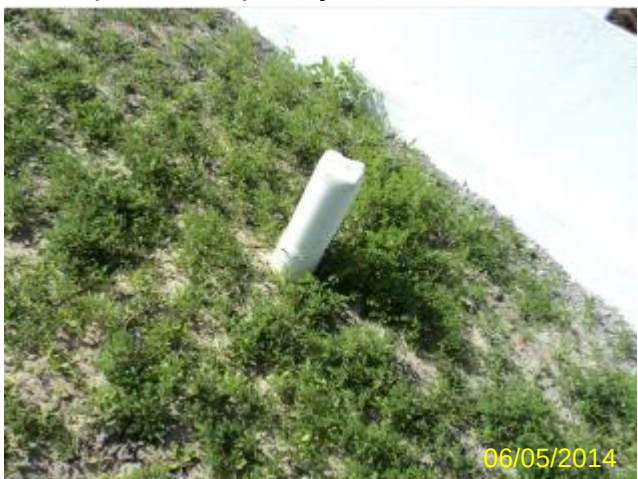
**Foto 25** – Poço desativado 3: condições adequadas de proteção.

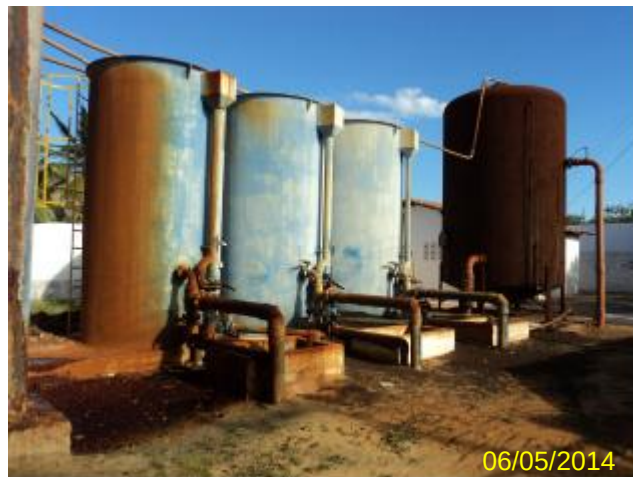
**Foto 29** – Decantação e Filtração: vista geral.

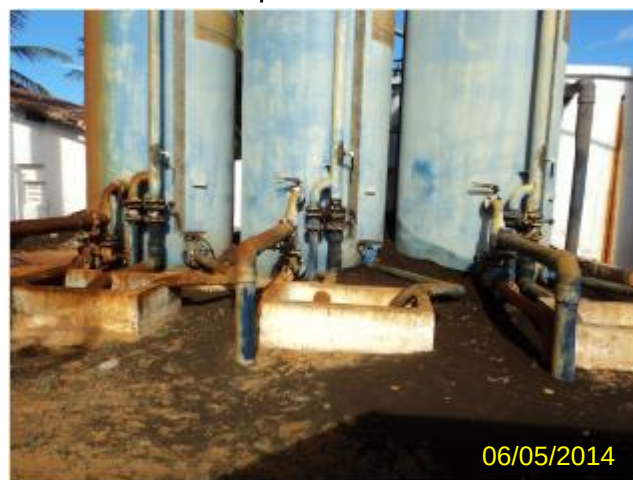
**Foto 33** – Filtração: tubulações e registros.

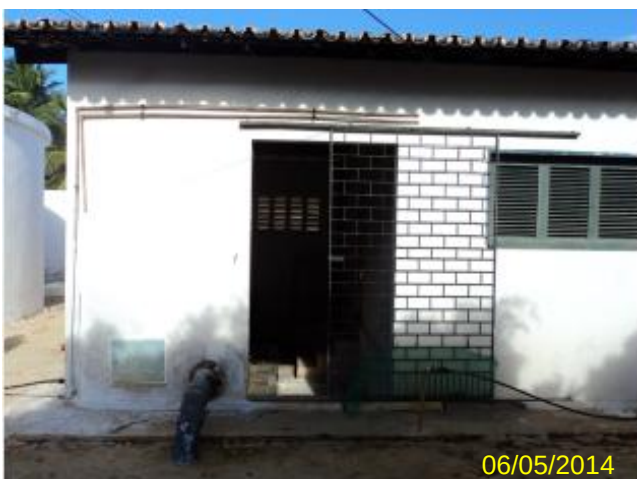
**Foto 36** – Casa de química: área de acesso.

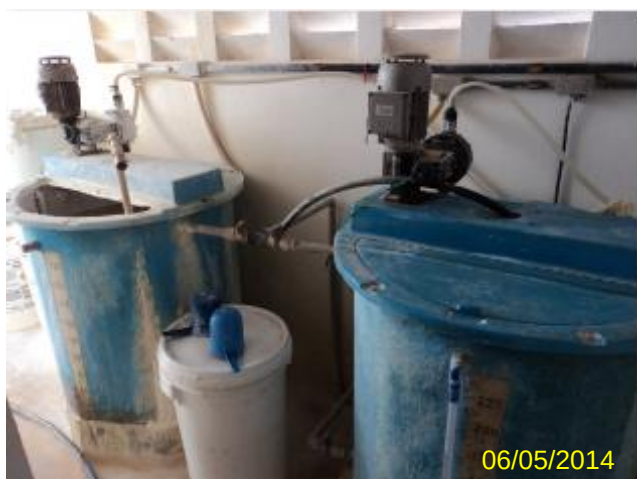
**Foto 38** – Casa de química: tanques de fluor e cloro.

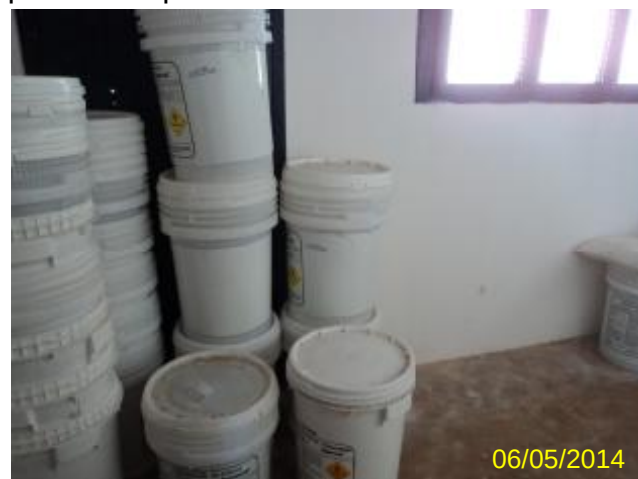
**Foto 39** – Casa de química: armazenamento de produtos químicos.

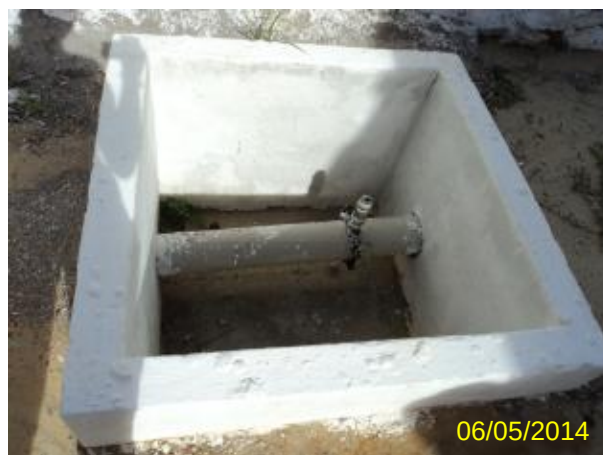
**Foto 49** – AAT: estação pitométrica sem tampa ou grade de proteção.

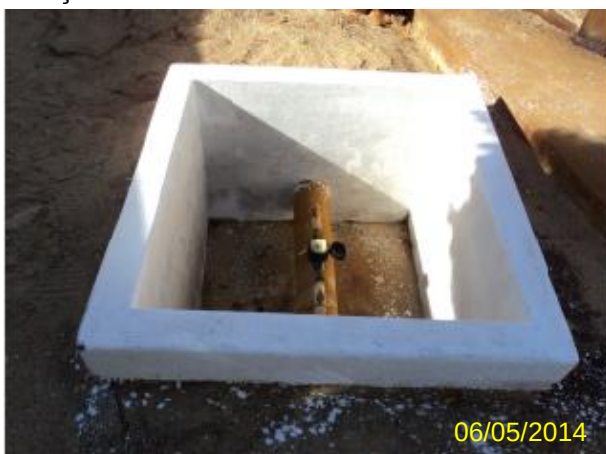
**Foto 50** – AAT: medidor proporcional na saída da EELF-01 sem tampa ou grade de proteção.

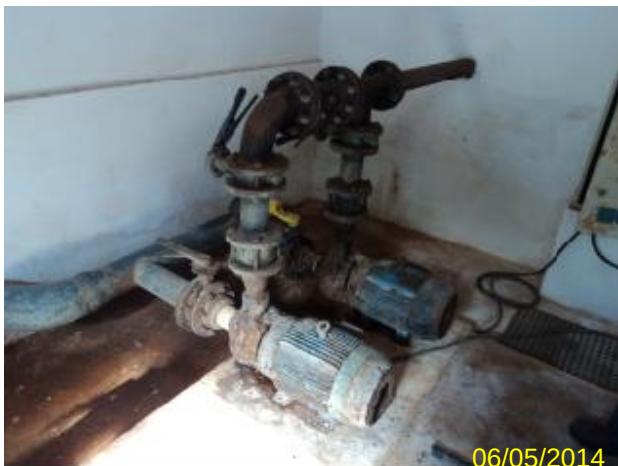
**Foto 51** – EEAT-01: conjunto moto-bomba.

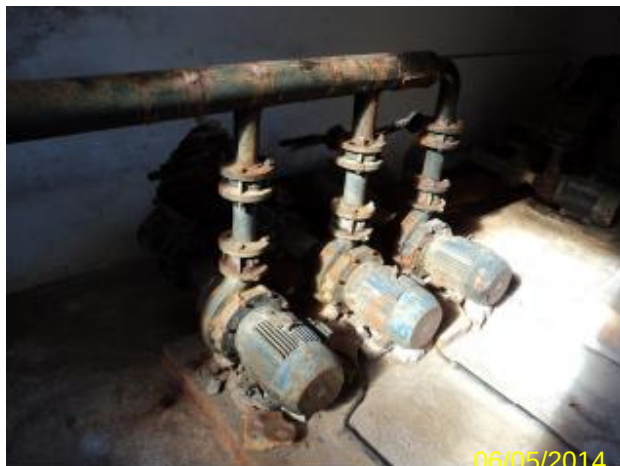
**Foto 52** – EELF-01: conjunto moto-bomba.

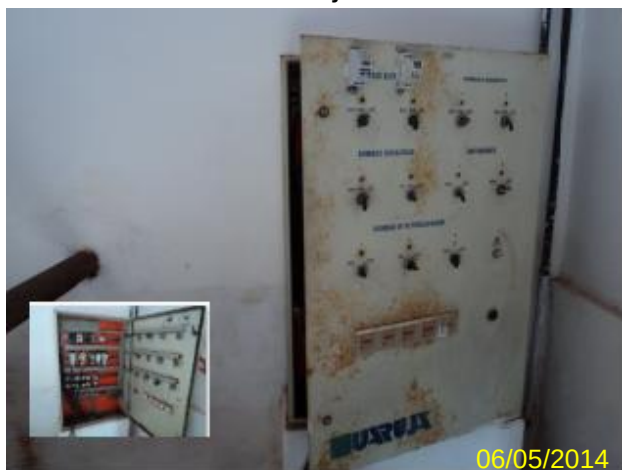
**Foto 53** – EEAT-01 e EELF-01: quadro de comando.

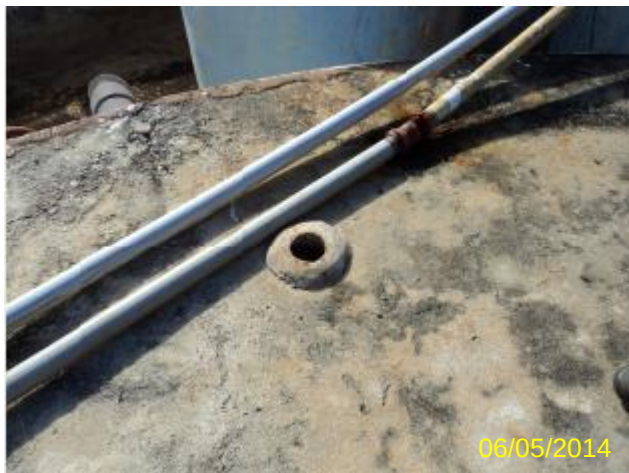
**Foto 56** – RAP-01: tubulações de ventilação.

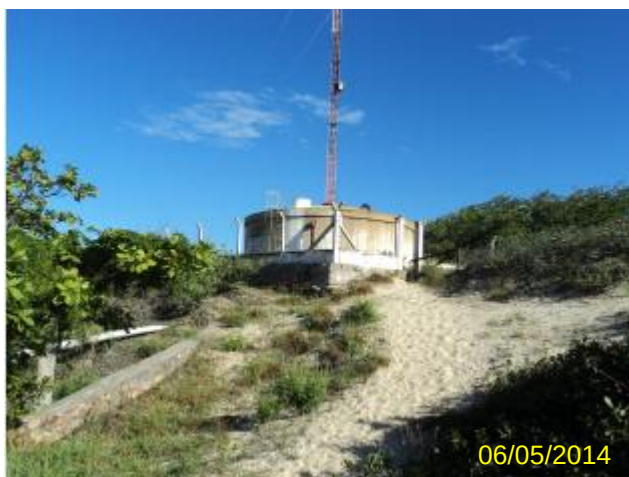
**Foto 58** – RAP-02: área de acesso ao reservatório.

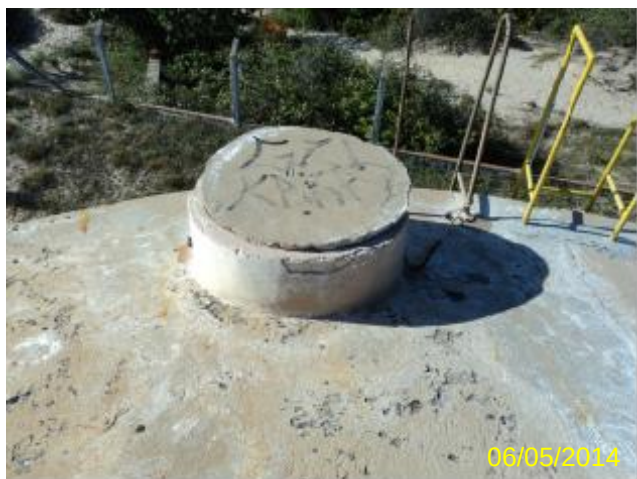
**Foto 62** – RAP-02: tampa de inspeção.

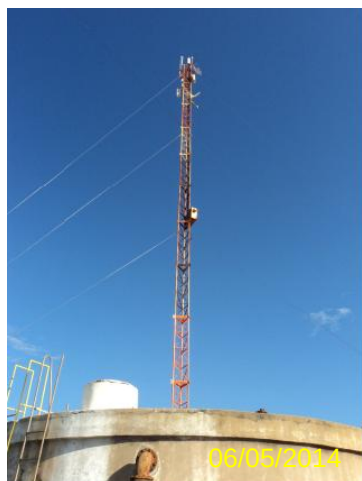
**Foto 64** – RAP-02: torre de comunicação instalada na parte superior do reservatório.

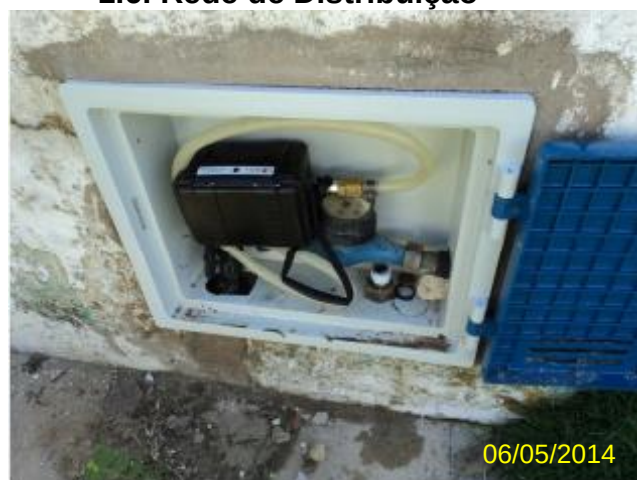
**Foto 65** – RDA: medição contínua de pressão.

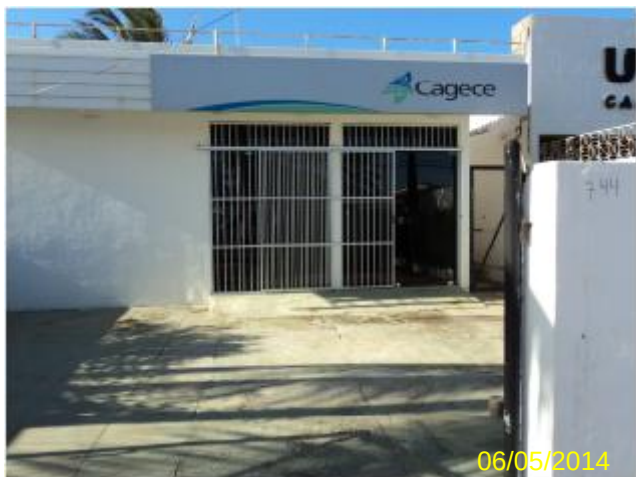
**Foto 67** – Loja de atendimento: vista externa.

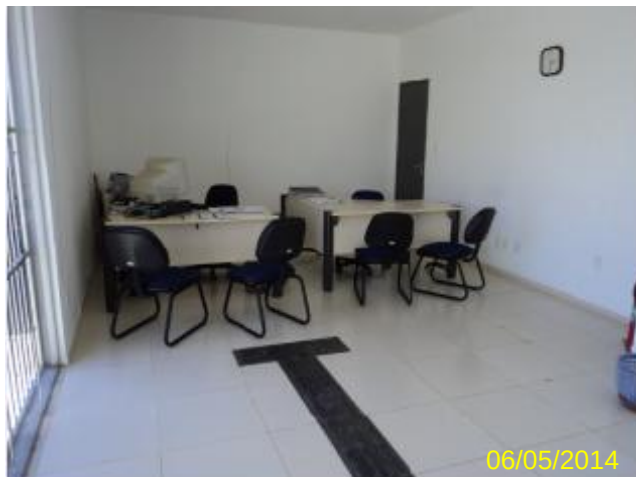
**Foto 68** – Loja de atendimento: vista interna.
