## **RELATÓRIO DE FISCALIZAÇÃO RF/CSB/0057/2014**

**Assunto: Fiscalização do Sistema de Abastecimento  
de Água da Localidade de Flores do Município de  
Russas**

**COORDENADORIA DE SANEAMENTO BÁSICO**

**Fortaleza – CE  
Dezembro/2014**

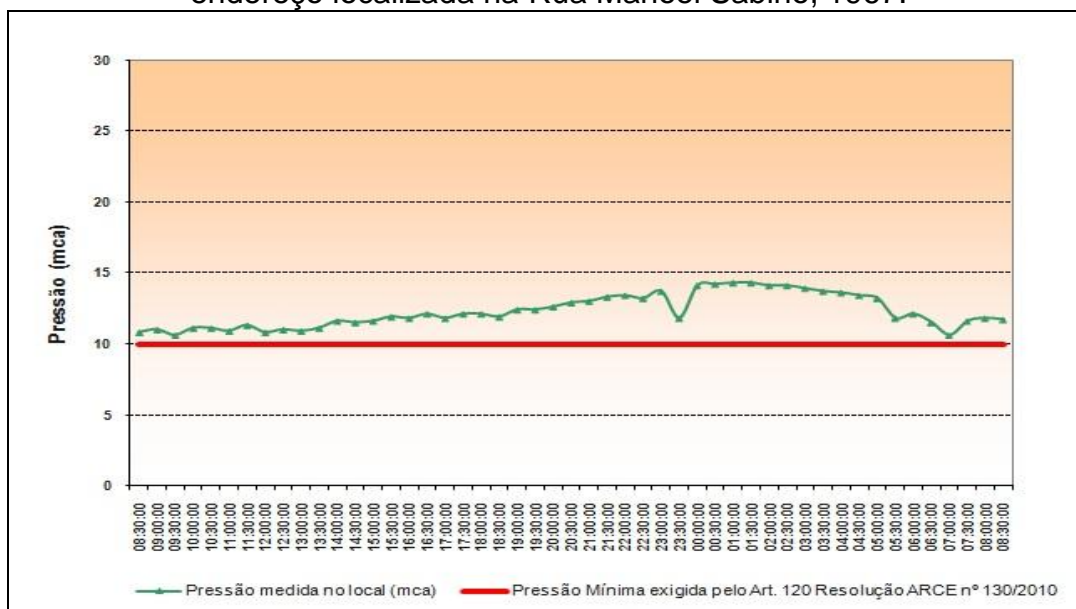
**Gráfico 1** – Monitoramento da pressão com a instalação às 08:30 horas do dia 03/12/2014 e retirada às 08:30 horas do dia 04/12/14, do aparelho datalogger, no endereço localizada na Rua Manoel Sabino, 1967.

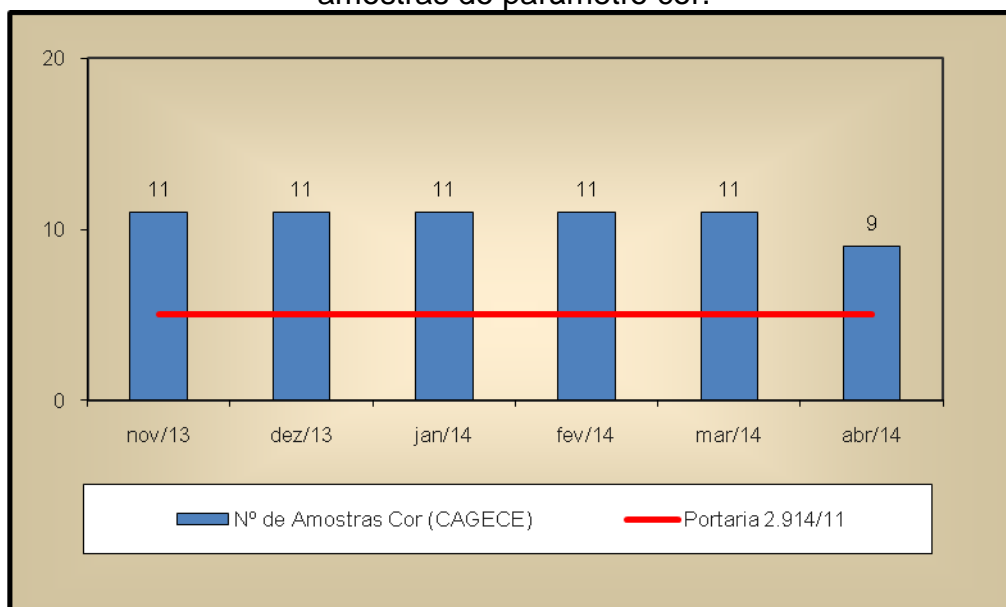
**Gráfico 2** – Avaliação do Monitoramento da Qualidade da ÁGUA TRATADA realizado pela CAGECE na rede de distribuição do SAA de Flores (Russas), no período de junho/2014 a novembro/2014 conforme Portaria MS 2.914/11, referente ao número de amostras do parâmetro cor.

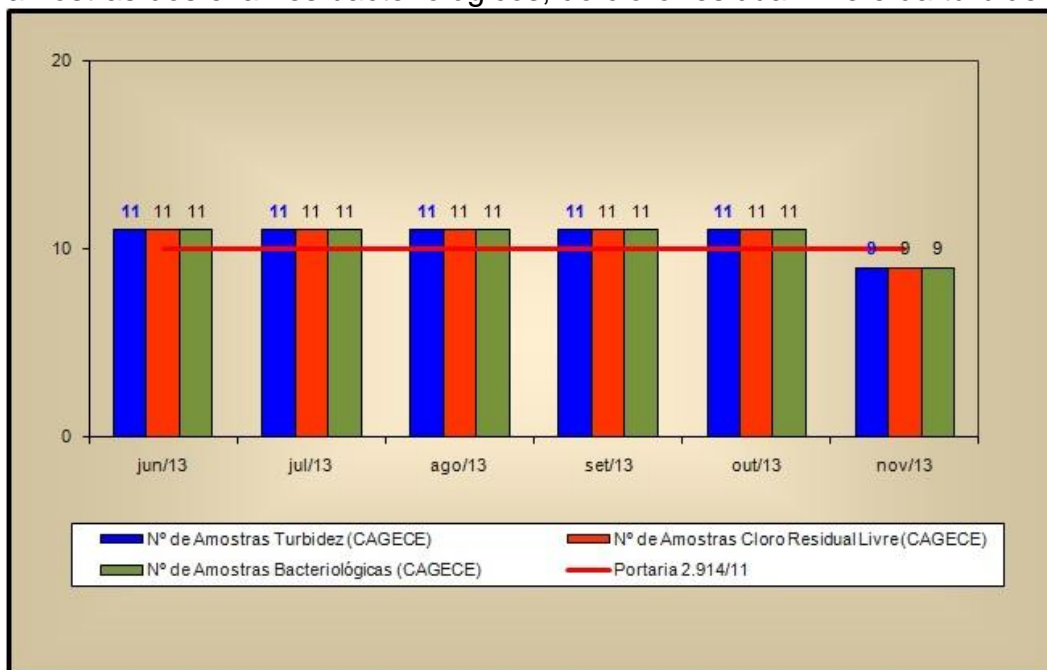
**Gráfico 3** – Avaliação do Monitoramento da Qualidade da ÁGUA TRATADA realizado pela CAGECE na rede de distribuição do SAA de Flores (Russas), no período de junho/2014 a novembro/2014 conforme Portaria MS 2.914/11, com relação ao número de amostras dos exames bacteriológicos, do cloro residual livre e da turbidez.
