**RELATÓRIO DE FISCALIZAÇÃO
RF/CSB/0003/2015**

**Assunto: Fiscalização dos Sistemas de
Abastecimento de Água e de Esgotamento Sanitário
da Sede do Município de Alcântaras**

COORDENADORIA DE SANEAMENTO BÁSICO

**Fortaleza – CE
Janeiro/2015**

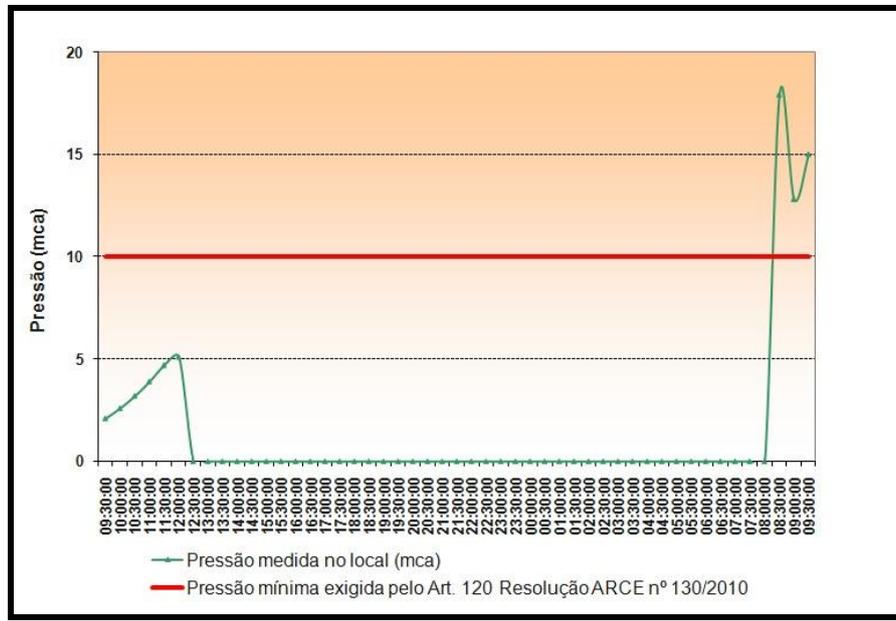
Gráfico 1 - Monitoramento da pressão com a instalação às 09:30 horas do dia 20/01/2015 e retirada às 09:30 horas do dia 21/01/2015, do aparelho datalogger, no endereço localizado na Rua São Miguel, N° 48 – FNS – Bela Vista.

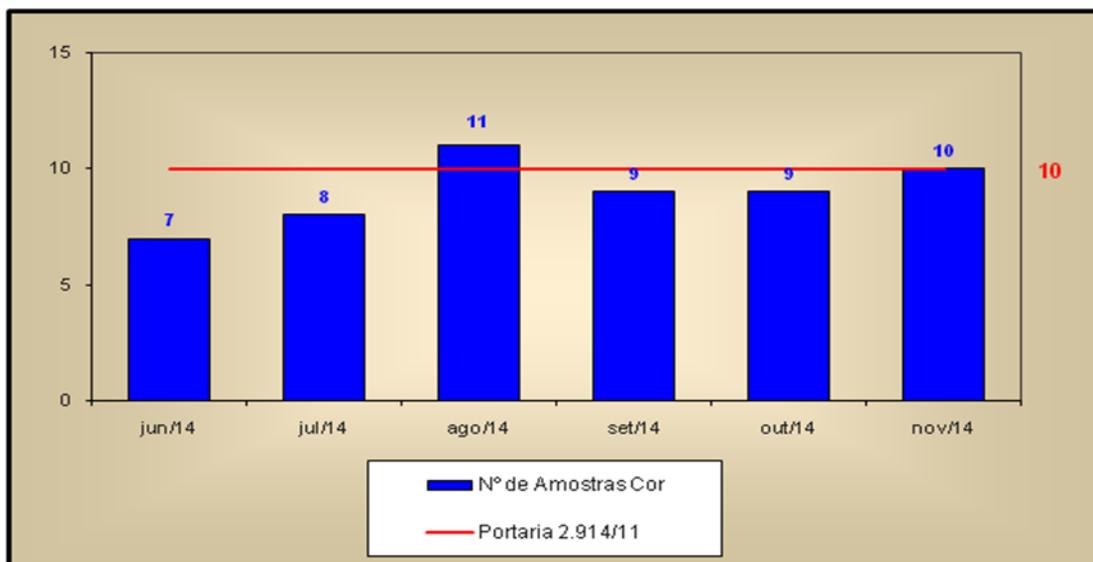
Gráfico 2 - Avaliação do Monitoramento da Qualidade da água tratada realizada pela CAGECE na rede de distribuição do SAA de Alcântaras, no período de junho/2014 a novembro/2014 conforme Portaria MS 2.914/11, referente ao número de amostras do parâmetro cor.

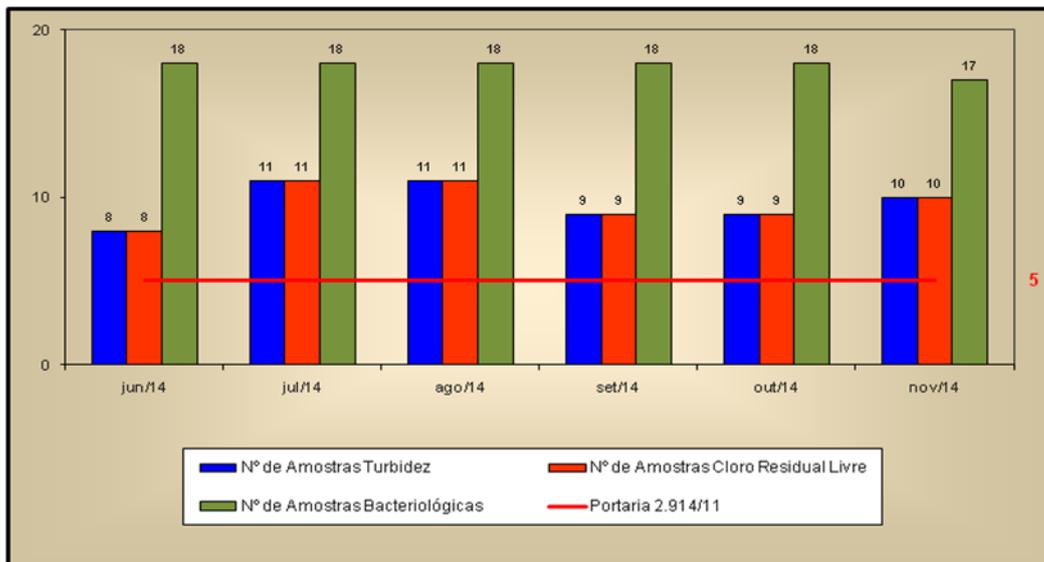
Gráfico 3 - Avaliação do Monitoramento da Qualidade da água tratada realizada pela CAGECE na rede de distribuição do SAA de Alcântaras, no período de junho/2014 a novembro/2014 conforme Portaria MS 2.914/11, com relação ao número de amostras dos exames bacteriológicos, turbidez e cloro residual livre.
