**RELATÓRIO DE FISCALIZAÇÃO  
RF/CSB/0001/2015**

**Assunto: Fiscalização dos Sistemas de  
Abastecimento de Água e de Esgotamento Sanitário  
da Sede do Município de Granjeiro**

**COORDENADORIA DE SANEAMENTO BÁSICO**

**Fortaleza – CE  
Janeiro/2015**

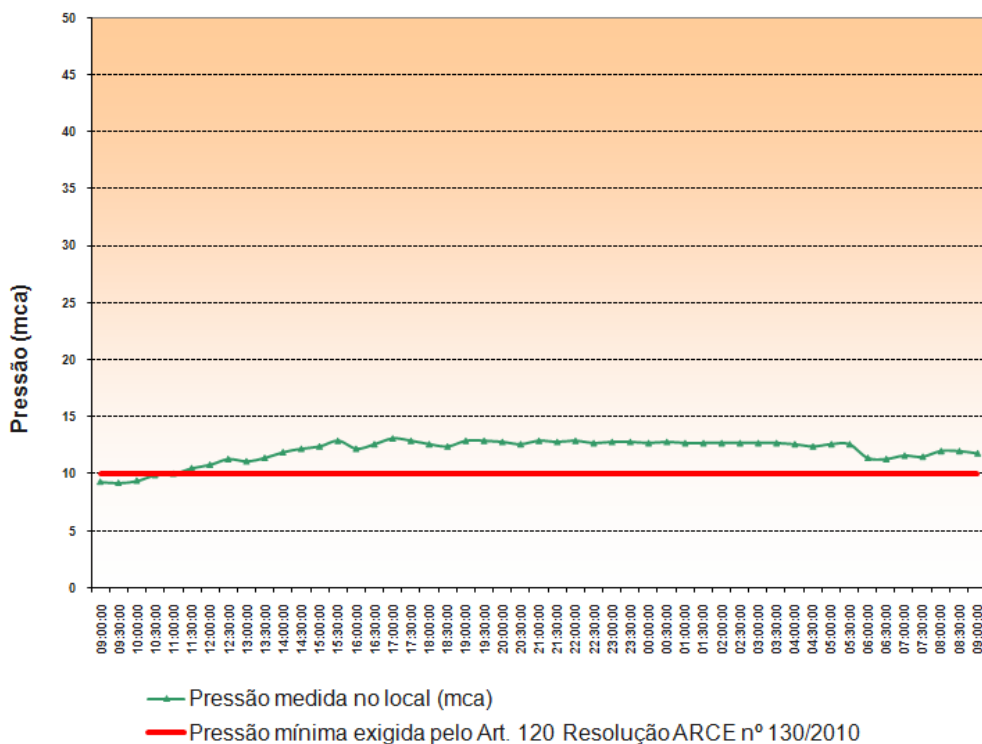
**Gráfico 1** – Monitoramento da pressão com a instalação às 09:00 horas do dia 13/01/2015 e retirada às 09:00 horas do dia 14/01/2015, do aparelho datalogger, no endereço localizado na Rua São Francisco, nº 90.

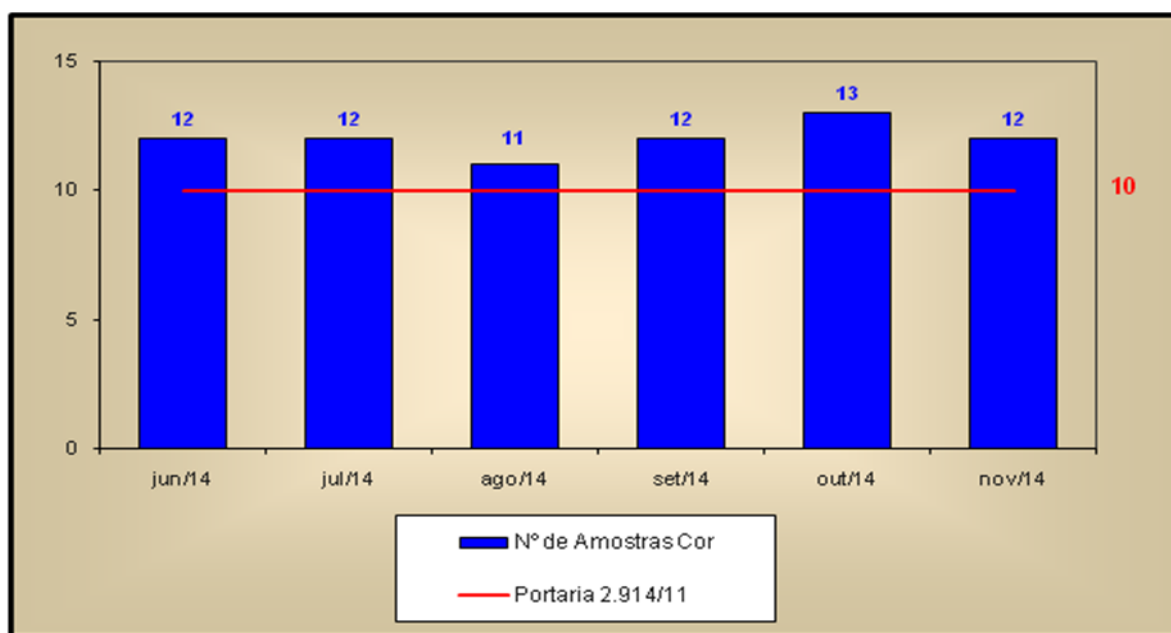
**Gráfico 2** – Avaliação do Monitoramento da Qualidade da água tratada realizada pela **CAGECE** na rede de distribuição do SAA de Granjeiro, no período de junho/2014 a novembro/2014 conforme Portaria MS 2.914/11, referente ao número de amostras do parâmetro cor.

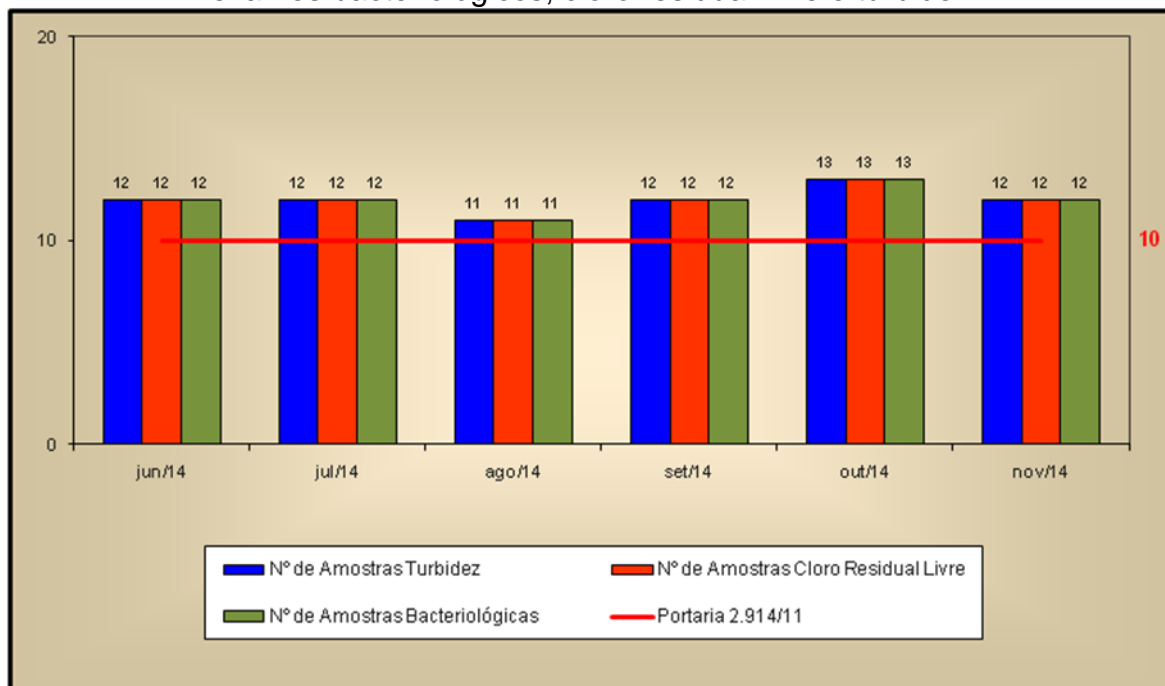
**Gráfico 3** - Avaliação do Monitoramento da Qualidade da água tratada realizada pela **CAGECE** na rede de distribuição do SAA de Granjeiro, no período de junho/2014 a novembro/2014 conforme Portaria MS 2.914/11, com relação ao número de amostras dos exames bacteriológicos, cloro residual livre e turbidez.
