**RELATÓRIO DE FISCALIZAÇÃO
RF/CSB/0007/2015**

**Assunto: Fiscalização dos Sistemas de
Abastecimento de Água e de Esgotamento Sanitário
da Sede do Município de Novo Oriente**

COORDENADORIA DE SANEAMENTO BÁSICO

**Fortaleza – CE
Fevereiro/2015**

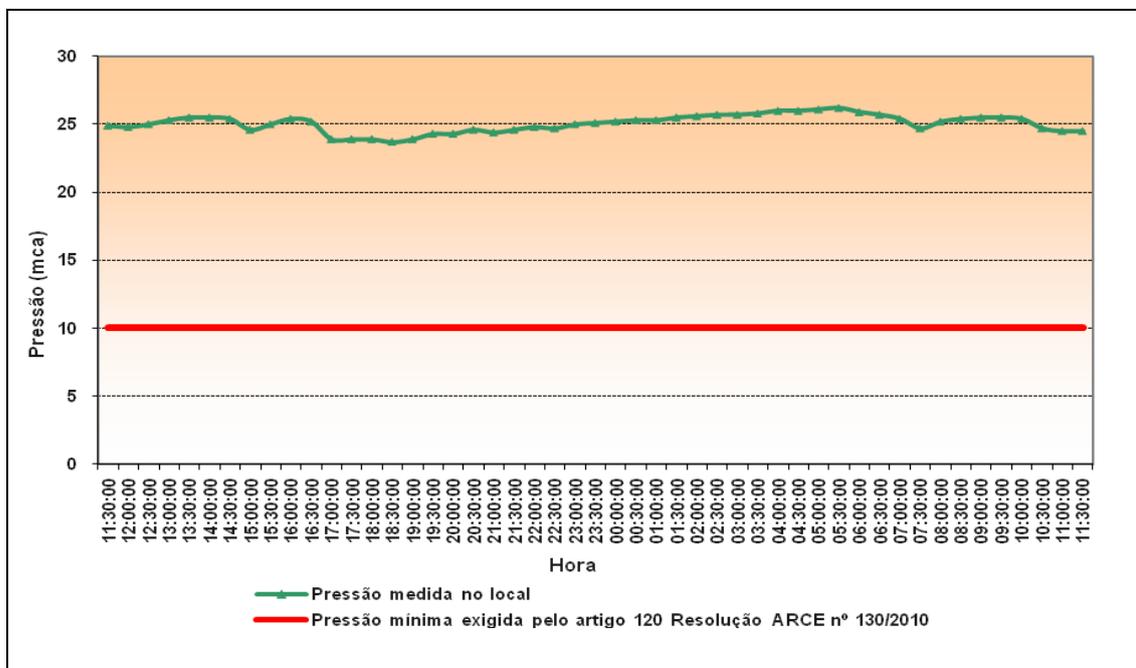
Gráfico 1 - Monitoramento da pressão com a instalação às 11:30 horas do dia 28/01/2015 e retirada às 11:30 horas do dia 29/01/2015, do aparelho datalogger, no endereço localizado na na Rua São José, nº 1.080.

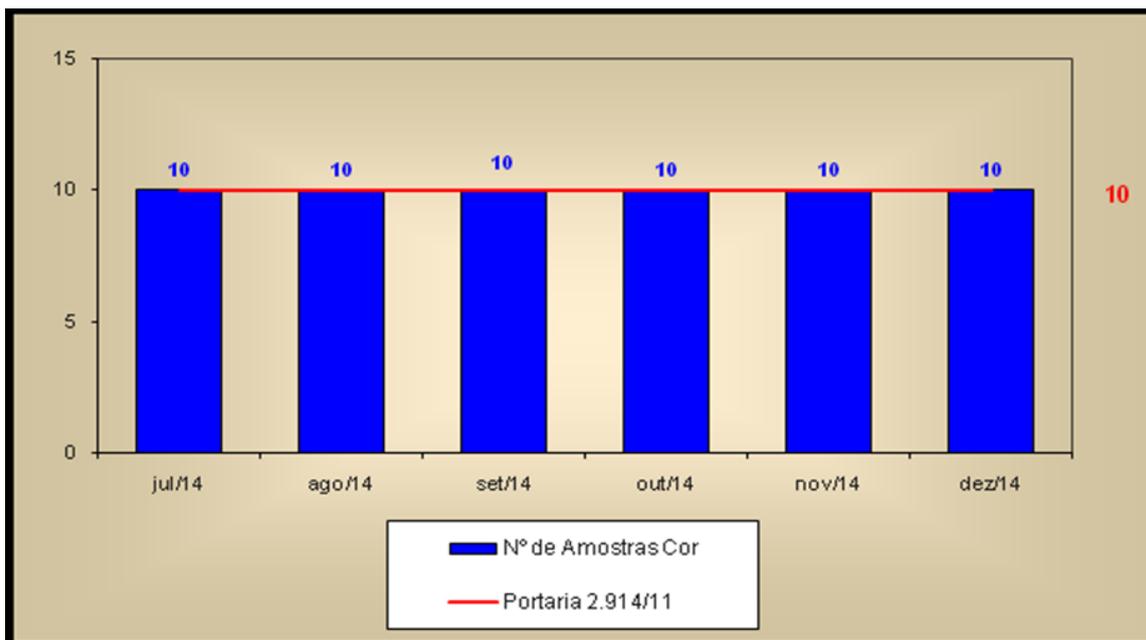
Gráfico 2 - Avaliação do Monitoramento da Qualidade da água tratada realizado pela CAGECE na rede de distribuição do SAA de Novo Oriente, no período de julho/2014 a dezembro/2014 conforme Portaria MS 2.914/11, referente ao número de amostras do parâmetro cor.

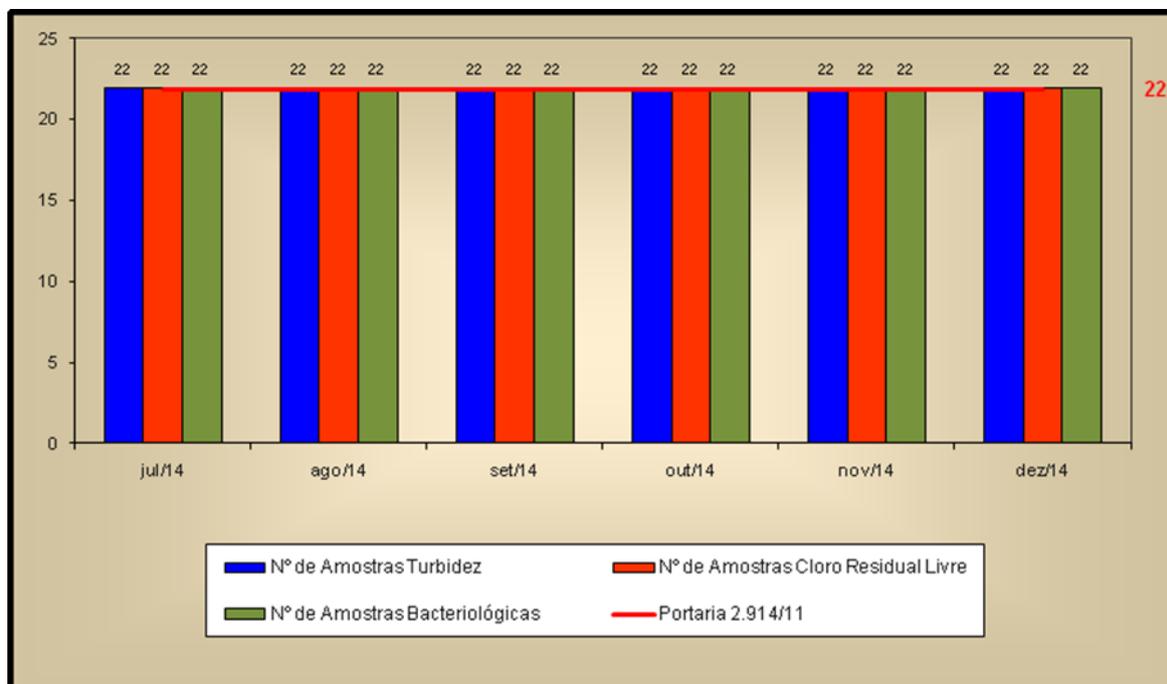
Gráfico 3 - Avaliação do Monitoramento da Qualidade da água tratada realizada pela CAGECE na rede de distribuição do SAA de Novo Oriente, no período de julho/2014 a dezembro/2014 conforme Portaria MS 2.914/11, com relação ao número de amostras dos exames bacteriológicos, cloro residual livre e turbidez.
