**RELATÓRIO DE FISCALIZAÇÃO  
RF/CSB/0004/2015**

**Assunto: Fiscalização dos Sistemas de  
Abastecimento de Água e de Esgotamento Sanitário  
da Sede do Município de Poranga**

**COORDENADORIA DE SANEAMENTO BÁSICO**

**Fortaleza – CE  
Fevereiro/2015**

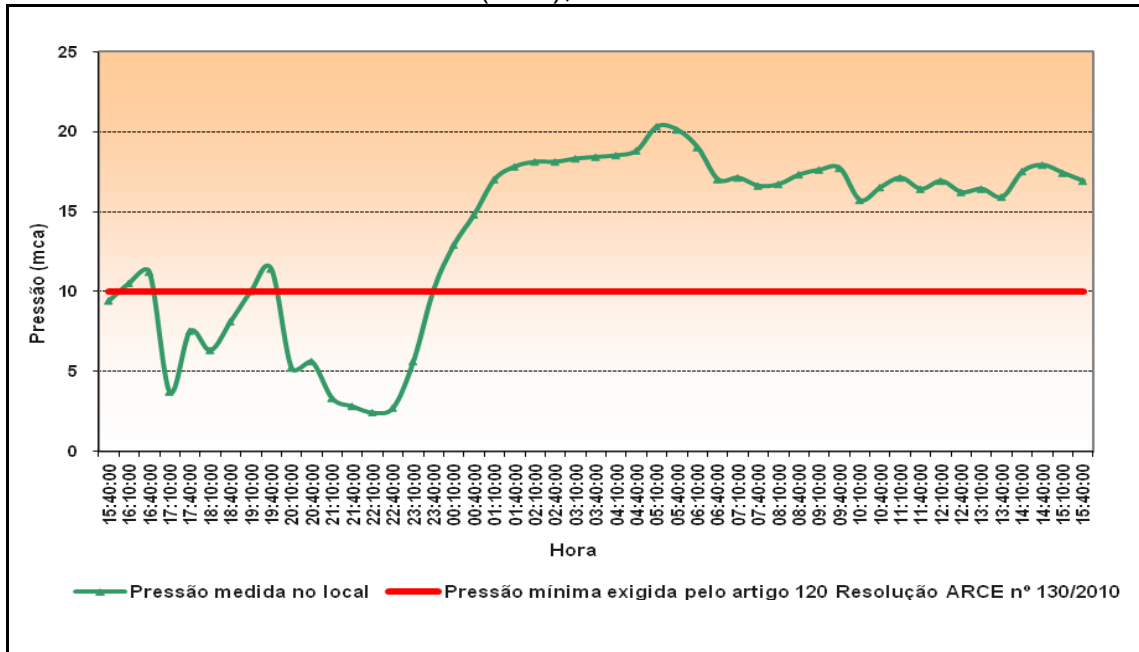
**Gráfico 1** - Monitoramento da pressão com a instalação às 15:40 horas do dia 26/01/2015 e retirada às 15:40 horas do dia 27/01/2015, do aparelho datalogger, no endereço localizado na Rua Dr. Epitácio Pinho, 64 (FNS), Centro.

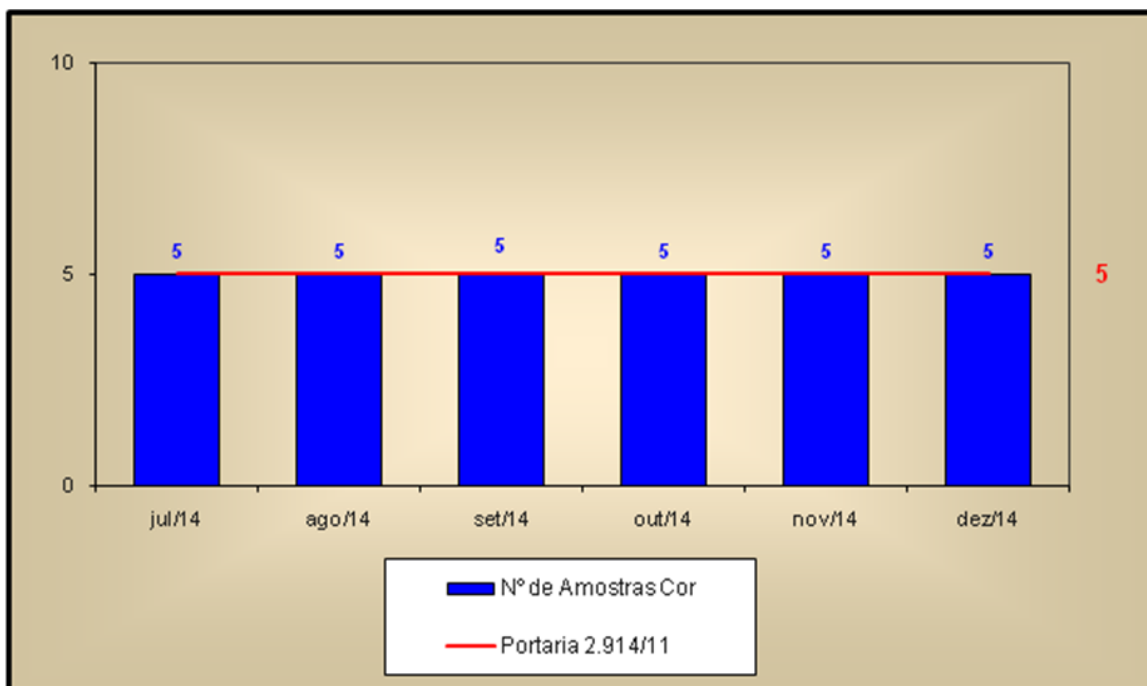
**Gráfico 2** - Avaliação do Monitoramento da Qualidade da água tratada realizado pela CAGECE na rede de distribuição do SAA de Poranga, no período de julho/2014 a dezembro/2014 conforme Portaria MS 2.914/11, referente ao número de amostras do parâmetro cor.

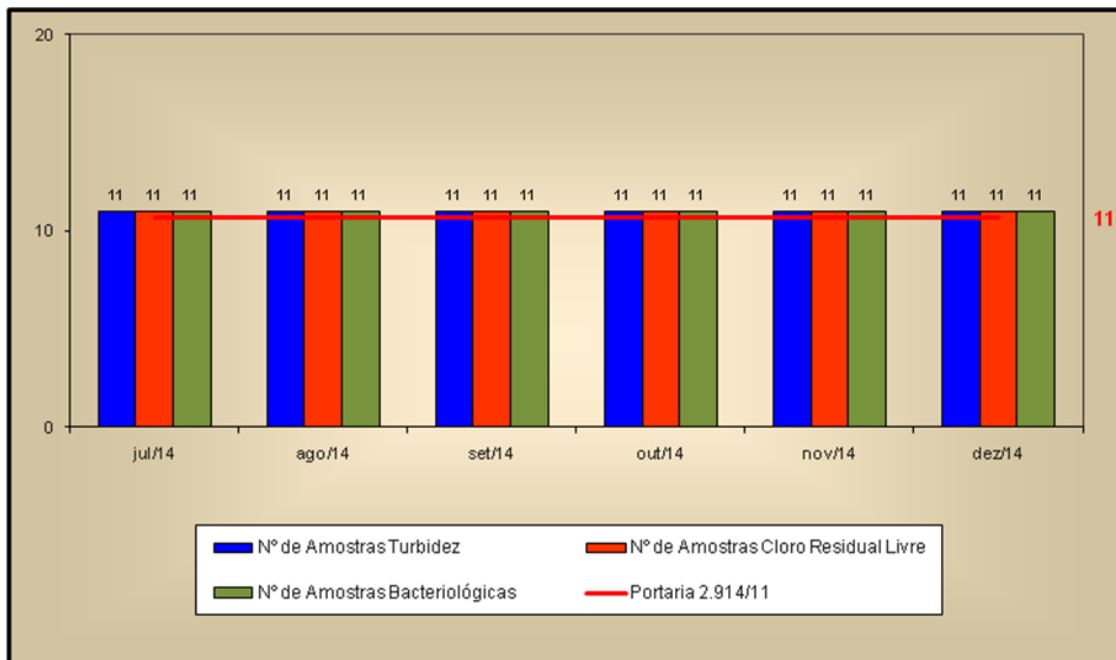
**Gráfico 3** - Avaliação do Monitoramento da Qualidade da água tratada realizada pela CAGECE na rede de distribuição do SAA de Poranga, no período de julho/2014 a dezembro/2014 conforme Portaria MS 2.914/11, com relação ao número de amostras dos exames bacteriológicos, cloro residual livre e turbidez.
