**RELATÓRIO DE FISCALIZAÇÃO  
RF/CSB/0048/2015**

Assunto: Fiscalização dos Sistemas de  
Abastecimento de Água e de Esgotamento Sanitário  
da Sede do Município de Altaneira

**COORDENADORIA DE SANEAMENTO BÁSICO**

Fortaleza – CE  
Setembro/2015

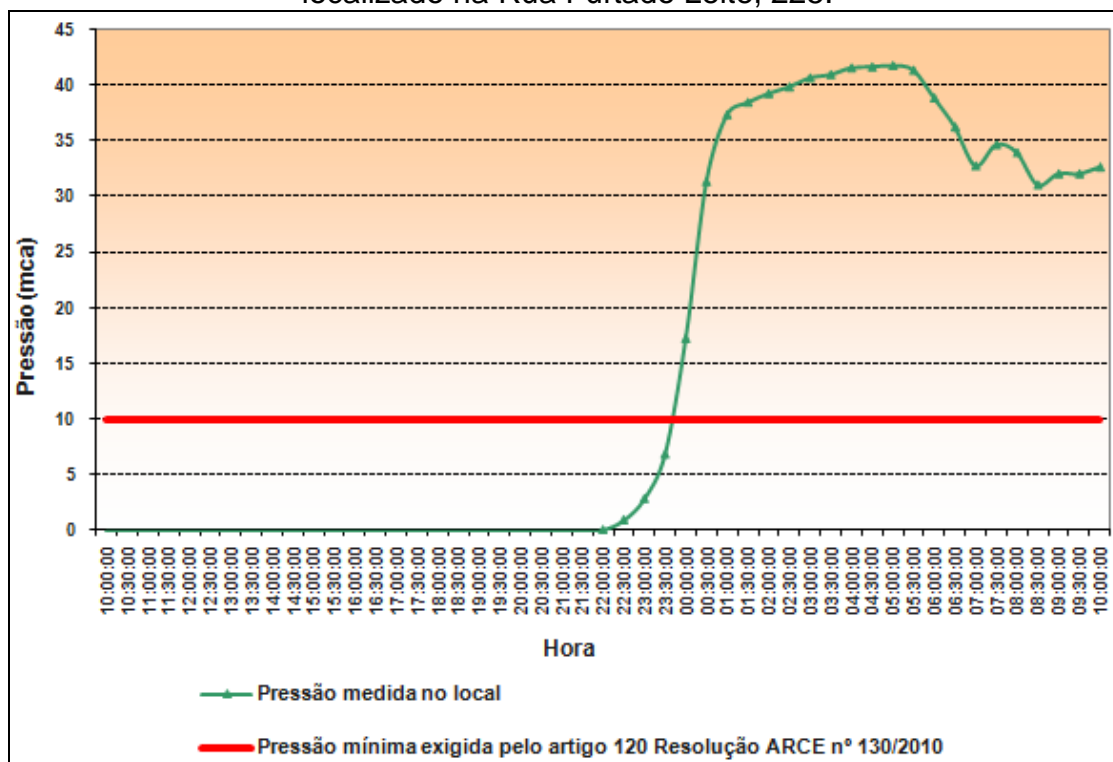
**Gráfico 1** - Monitoramento da pressão com a instalação às 10:00 horas do dia 29/07/2015 e retirada às 10:00 horas do dia 30/07/2015, do aparelho datalogger, no endereço localizado na Rua Furtado Leite, 225.

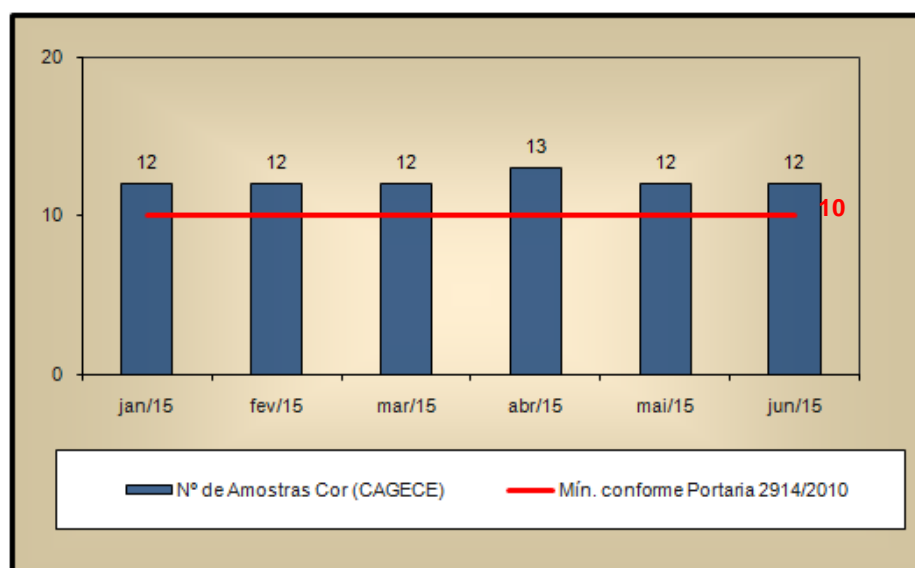
**Gráfico 2** - Avaliação do Monitoramento da Qualidade da água tratada realizado pela CAGECE na rede de distribuição do SAA da Sede do Município de Altaneira, no período de janeiro/2015 a junho/2015 conforme Portaria MS 2.914/11, referente ao número de amostras do parâmetro cor.

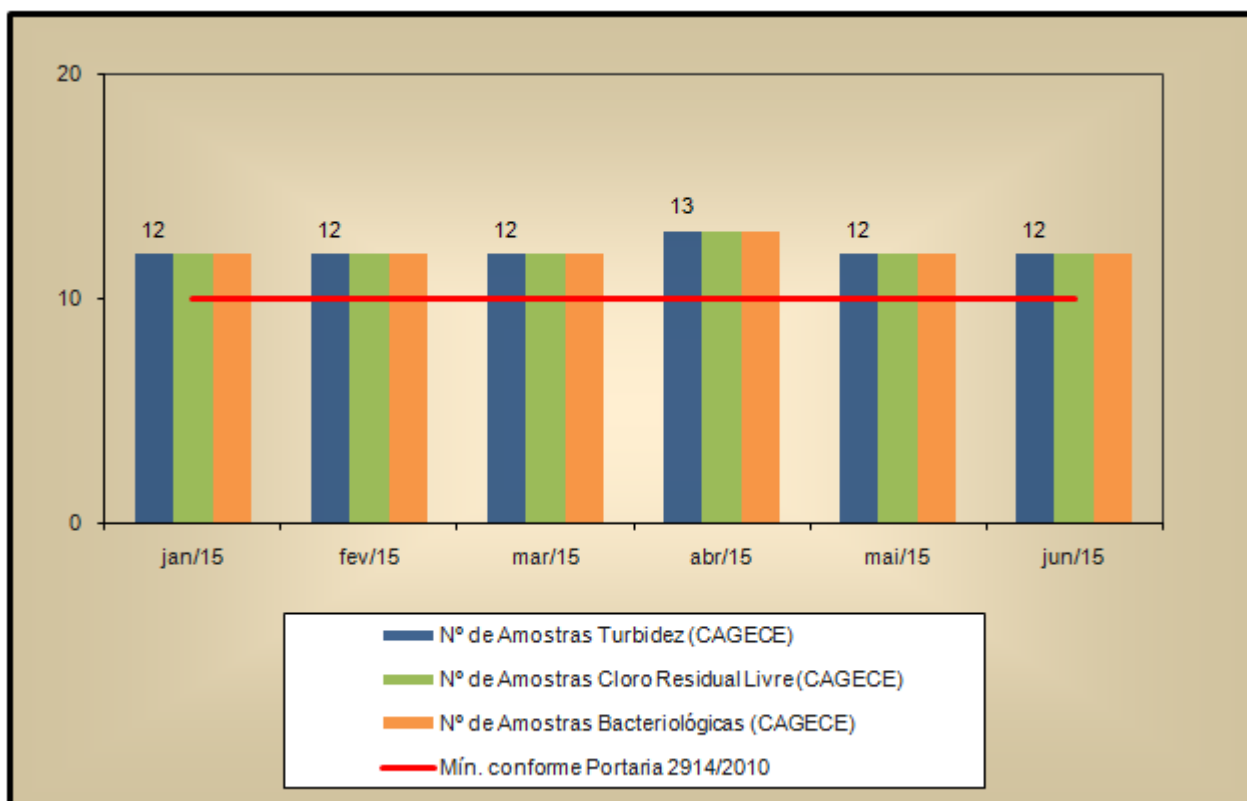
**Gráfico 3** - Avaliação do Monitoramento da Qualidade da água tratada realizada pela CAGECE na rede de distribuição do SAA da Sede do Município de Altaneira, no período de janeiro/2015 a junho/2015 conforme Portaria MS 2.914/11, com relação ao número de amostras dos exames bacteriológicos, cloro residual livre e turbidez.
