**RELATÓRIO DE FISCALIZAÇÃO  
RF/CSB/009/2018  
(PCSB/CSB/0030/2018)**

**Assunto: Fiscalização dos Sistemas de  
Abastecimento de Água e de Esgotamento Sanitário  
do Município de Granjeiro**

**COORDENADORIA DE SANEAMENTO BÁSICO**

**Junho/2018**

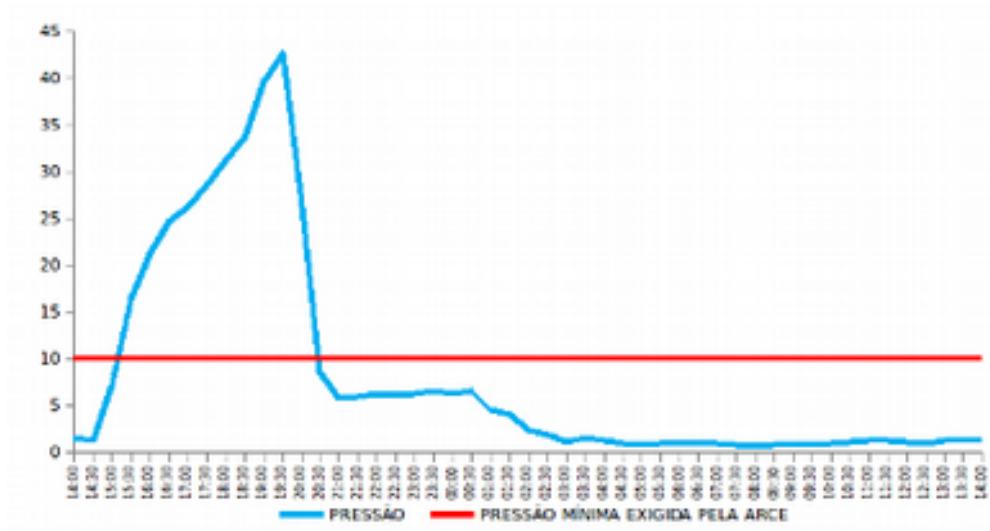
**Gráfico 1** - Monitoramento da pressão no SAA de Granjeiro, com a instalação às 17:00 horas do dia 09/04/2018 e retirada às 17:00 horas do dia 10/04/2018, do aparelho *datalogger*, no endereço localizado na Rua São Francisco, nº 90 – Bairro Novo Granjeiro.

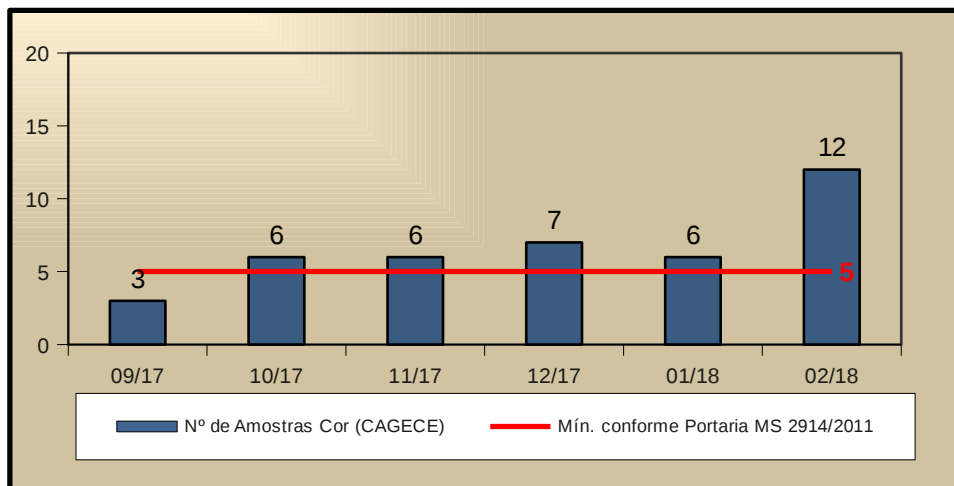
**Gráfico 2** - Avaliação do Monitoramento da Qualidade da água tratada realizado pela CAGECE, na rede de distribuição do SAA de Granjeiro, no período de setembro/2017 a fevereiro/2018, conforme Portaria MS 2.914/11, referente ao número de amostras do parâmetro cor.

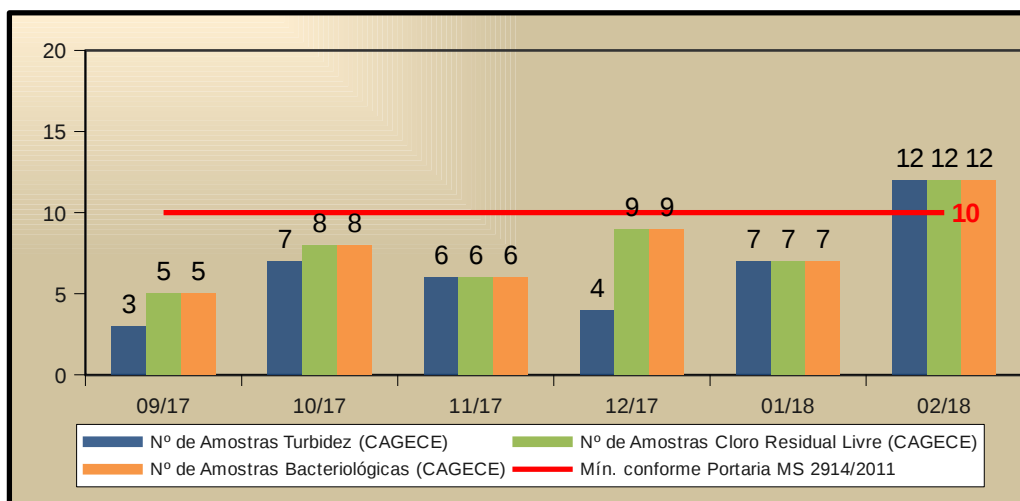
**Gráfico 3** - Avaliação do Monitoramento da Qualidade da água tratada realizado pela CAGECE, na rede de distribuição do SAA de Granjeiro, no período de setembro/2017 a fevereiro/2018, conforme Portaria MS 2.914/11, com relação ao número de amostras dos exames bacteriológicos, cloro residual livre e turbidez.
