AGÊNCIA
REGULADORA
DO ESTADO
DO CEARÁ

RELATÓRIO DE FISCALIZAÇÃO
RF/CSB/006/2020
(PCSB/CSB/0022/2020)

Assunto: Fiscalização do Sistema de
Abastecimento de Água do Município de Cruz.

Abril/2020

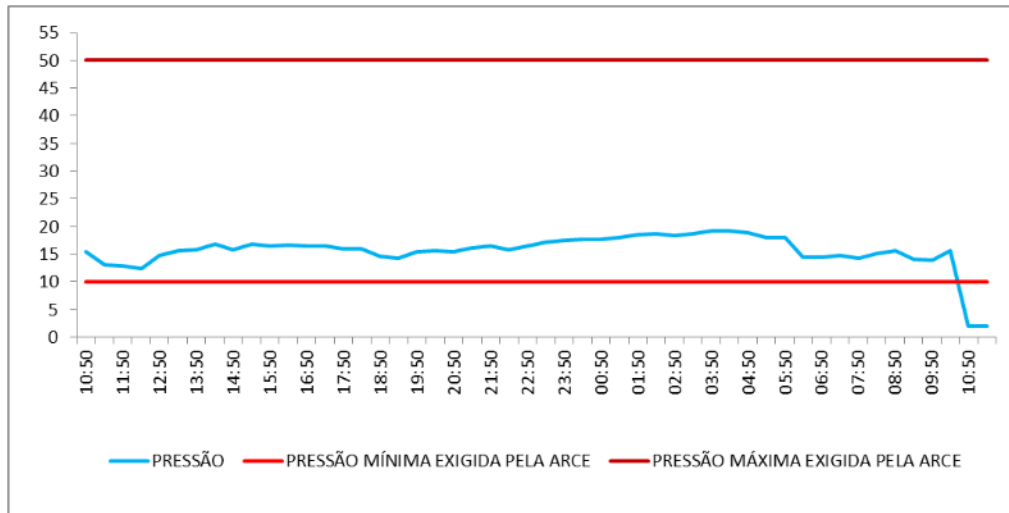
Gráfico 1 – Monitoramento da pressão com a instalação às 10:50 horas do dia 11/03/2020 e retirada às 10:50 horas do dia 12/03/2020, do aparelho datalogger, no endereço Rua SDO, nº 13 – Cruz.

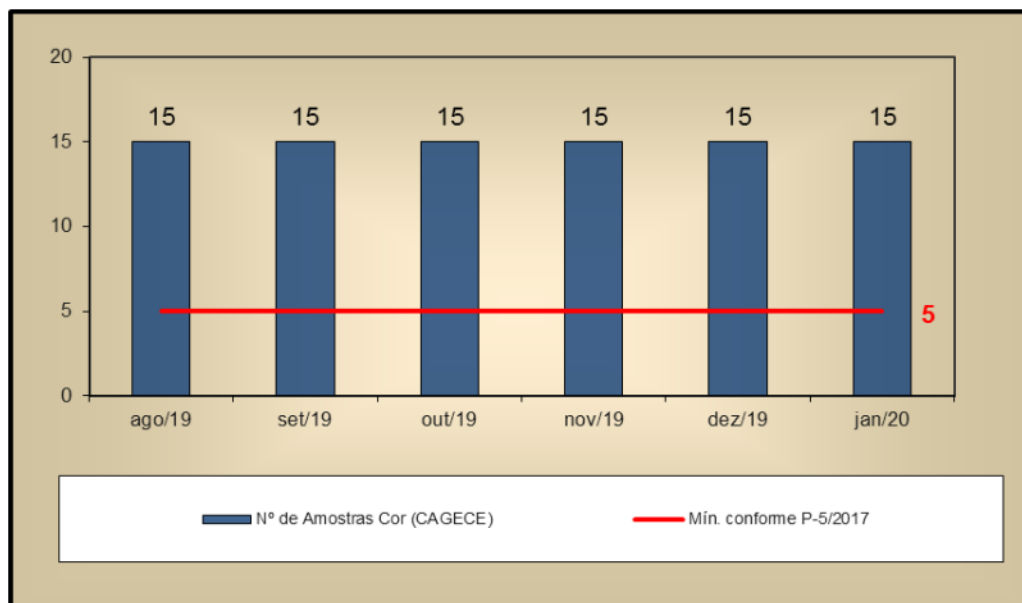
Gráfico 2 – Avaliação do Monitoramento da Qualidade da água tratada realizado pela CAGECE, na rede de distribuição do SAA de Cruz, no período de agosto/2019 a janeiro/2020, conforme Portaria de Consolidação MS nº 5/2017, referente ao número de amostras do paâmetro cor

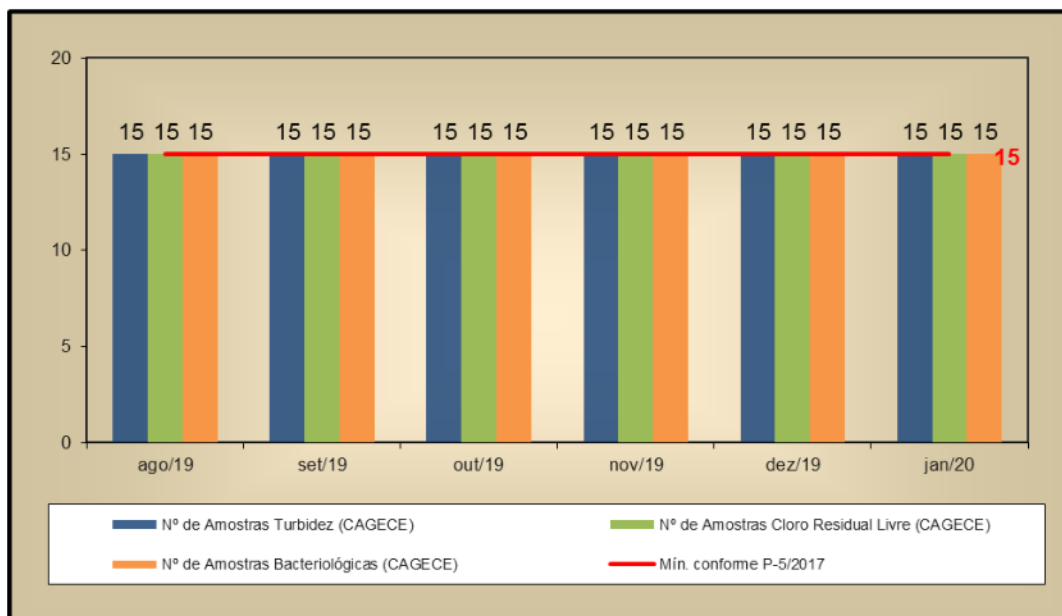
Gráfico 3 – Avaliação do Monitoramento da Qualidade da água tratada realizado pela CAGECE, na rede de distribuição do SAA de Cruz, no período de agosto/2019 a janeiro/2020, conforme Portaria de Consolidação MS nº 5/2017, com relação ao número de amostras dos exames bacteriológicos, cloro residual livre e turbidez.
