AGÊNCIA
REGULADORA
DO ESTADO
DO CEARÁ

**RELATÓRIO DE FISCALIZAÇÃO
RF/CSB/027/2019
(PCSB/CSB/0136/2019)**

Assunto: Fiscalização dos Sistemas de
Abastecimento de Água e de Esgotamento Sanitário
do Município de Croatá

Fortaleza – CE
Outubro/2019

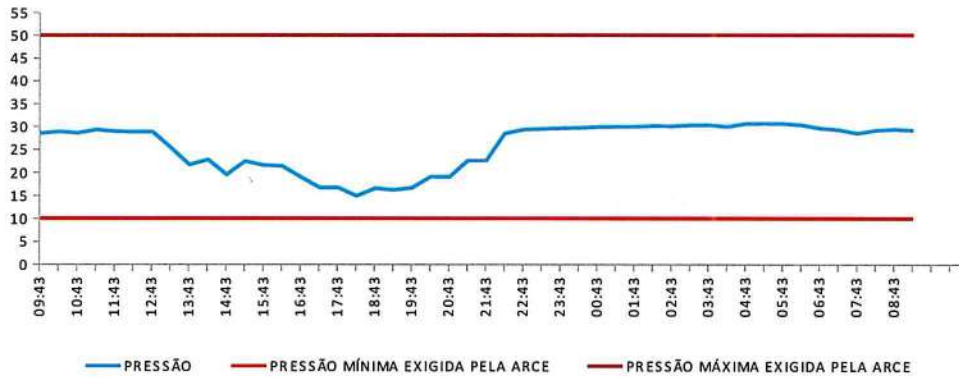
Gráfico 1 – Monitoramento da pressão contínua no SAA de Croatá, com a instalação às 09:43 horas do dia 06/08/2019 e retirada às 08:43 horas do dia 07/08/2019, do aparelho *datalogger*, no endereço Rua Casuso de Pinho, 304.

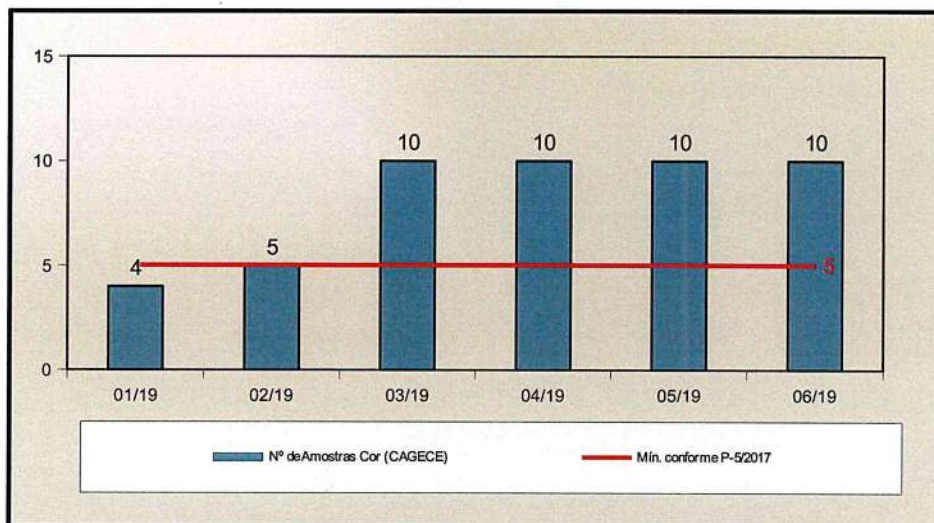
Gráfico 2 – Avaliação do Monitoramento da Qualidade da água tratada realizado pela CAGECE, na rede de distribuição do SAA de Croatá, no período de janeiro/2019 a junho/2019, conforme Portaria de Consolidação MS nº 5/2017, referente ao número de amostras do parâmetro cor.

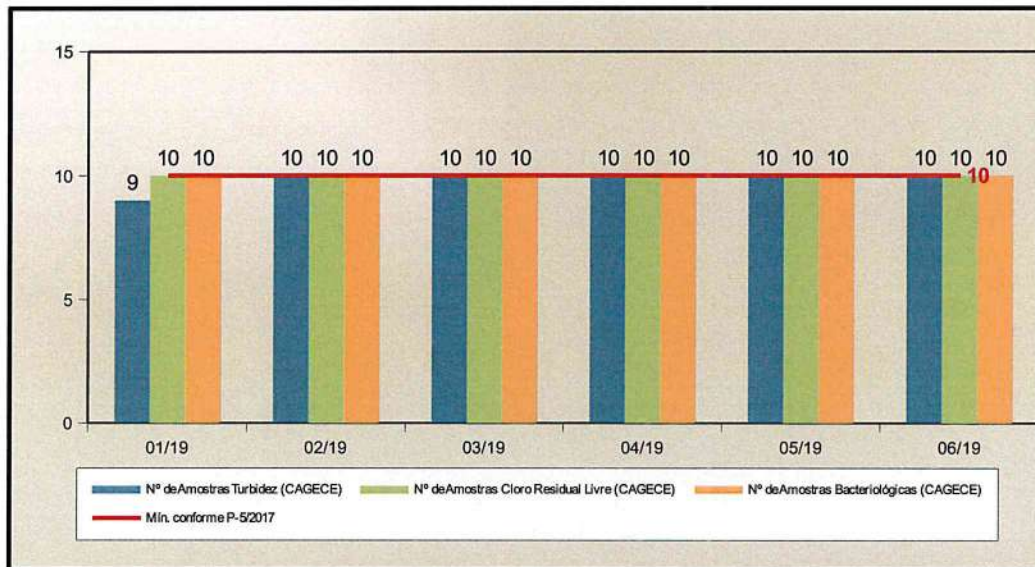
Gráfico 3 – Avaliação do Monitoramento da Qualidade da água tratada realizado pela CAGECE, na rede de distribuição do SAA de Croatá, no período de janeiro/2019 a junho/2019, conforme Portaria de Consolidação MS nº 5/2017, com relação ao número de amostras dos exames bacteriológicos, cloro residual livre e turbidez.
